## L'ÉGLISE SAINTE-CROIX À LIÈGE

### SCÉNARIOS POUR L'AVENIR D'UN PATRIMOINE EXCEPTIONNEL MENACÉ

Présentation des résultats du workshop organisé par la faculté d'architecture de l'Université de Liège, du 17 au 28 mars 2014

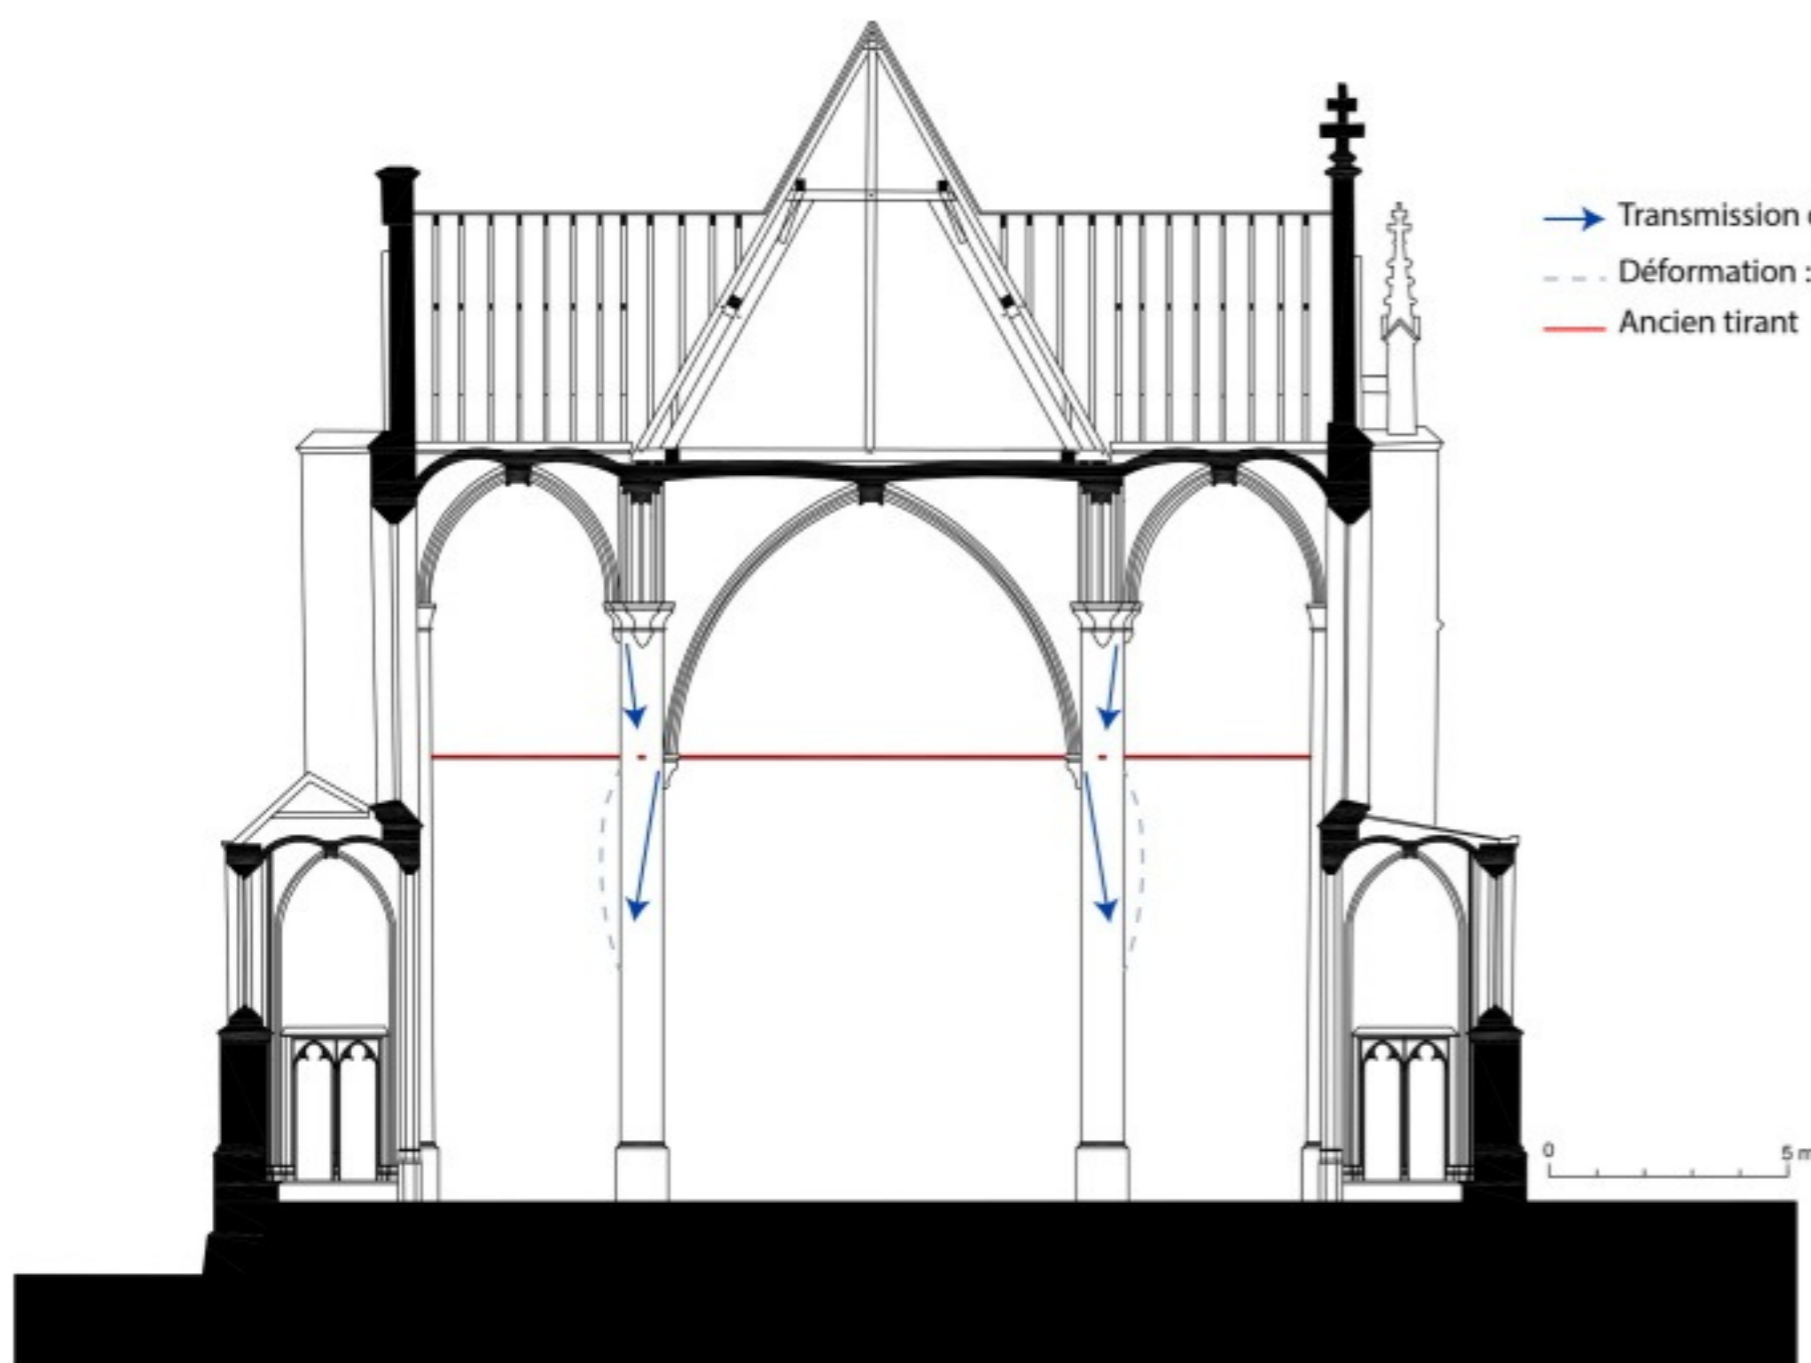
Sainte-Croix ne présente pas de problème structurel majeur. On note cependant un tassement différentiel du chœur du XIII<sup>e</sup> siècle et des ajouts du XIX<sup>e</sup>, causant des fissures à 45°. La jonction entre le tuffeau des chapelles latérales, ajoutées vers 1400, et les parements calcaires de la nef est devenue visible. La structure de la nef-halle a pour conséquence que les voûtes prennent naissance à des hauteurs différentes sur les colonnes de nef, à l'origine liaisonnées par des tirants métalliques. Leur suppression a causé une déformation des colonnes.

Descentes de charges dans les colonnes de la nef-halle

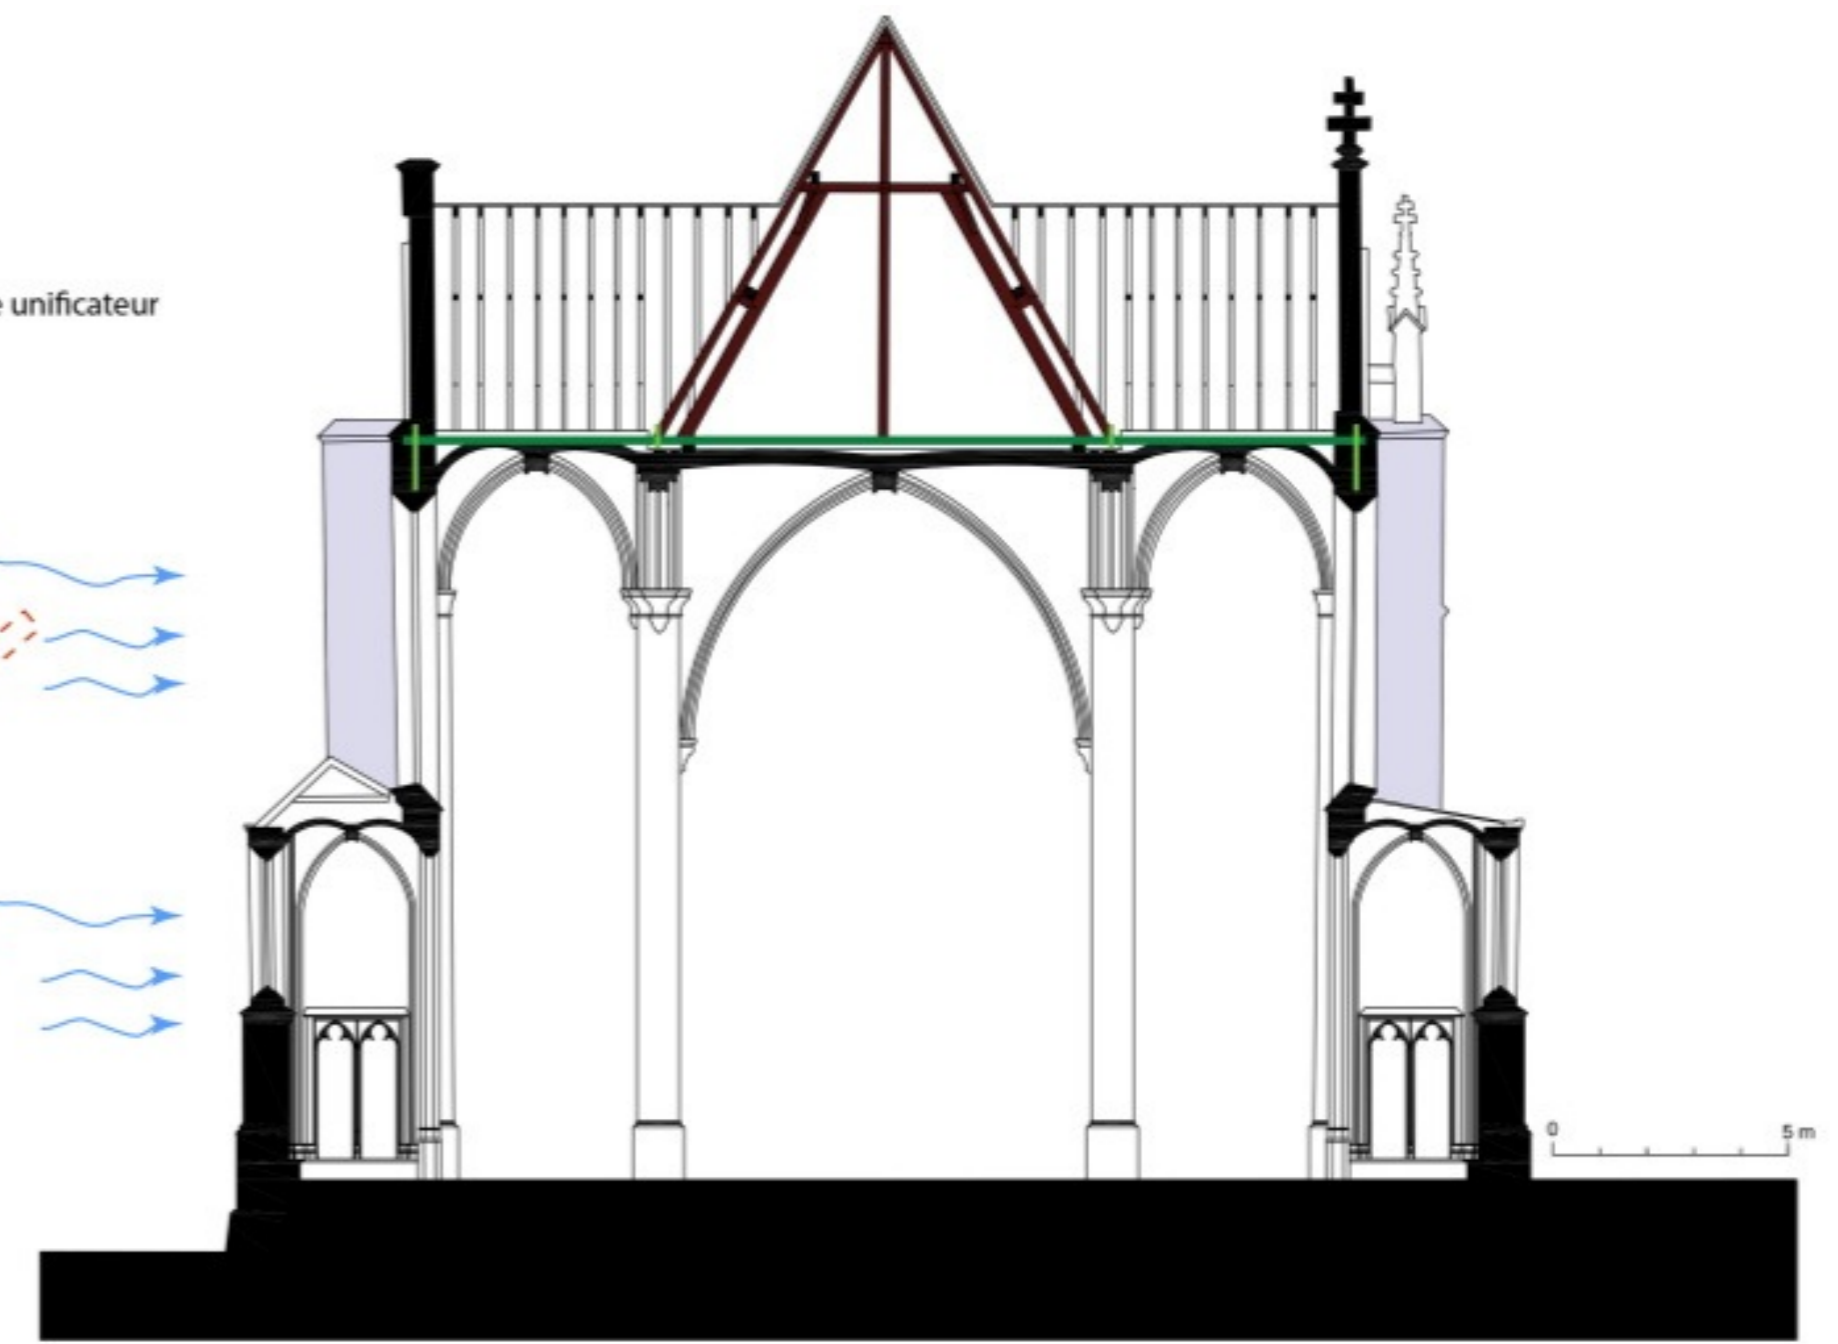
Une solidarisation des contreforts serait nécessaire pour assurer une meilleure résistance au vent
