**Quelques observations sur la construction,  
les dégâts par faits de guerre  
et la réparation de la charpente soudée  
de l'Institut du Génie Civil à Liège**

**F. CAMPUS**

Tirage à part extrait du Rapport final  
du Troisième Congrès de l'Association Internationale  
des Ponts et Charpentes  
Liège – 13-18 septembre 1948

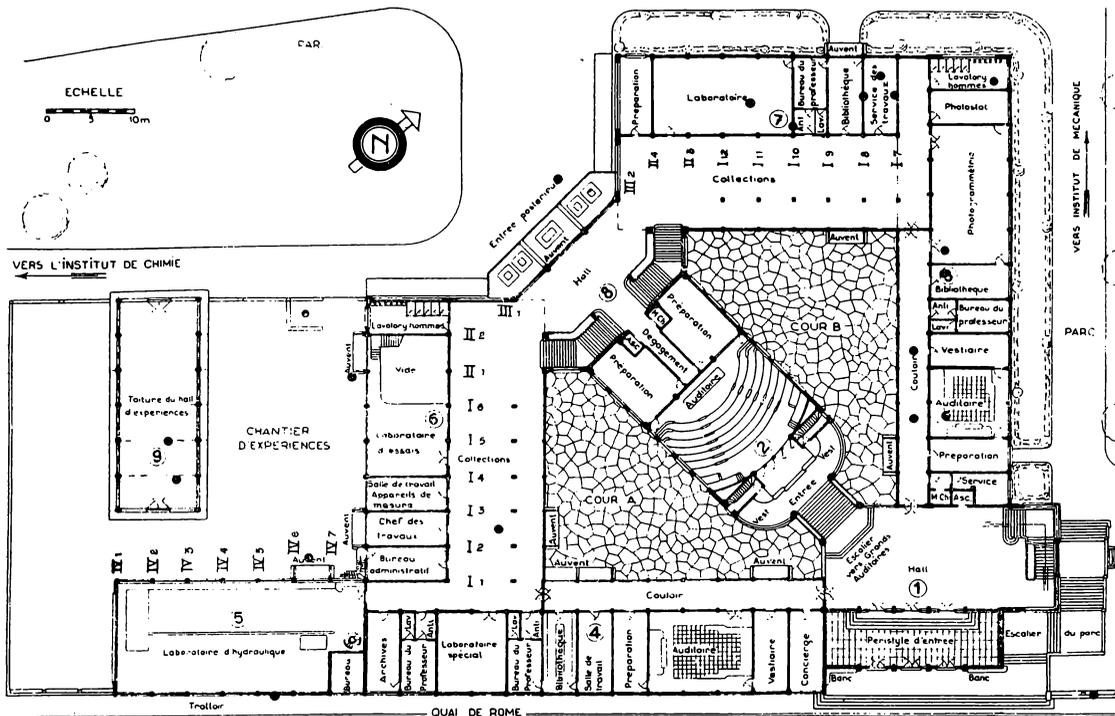
Fig. 2. Plan d'ensemble des instituts universitaires du Val-Benoît (Liège).

L'Institut du Génie Civil a subi de violents bombardements aériens en mai 1944, par suite de sa proximité du pont de chemin de fer du Val-Benoît sur la Meuse et de la grande gare de formation de Kinkempois. La figure 2 indique les points de chute des bombes : 14 fermes sur 25 ont été endommagées, dont plusieurs par des coups directs, les autres par suite des actions d'impact et de souffle transmises par les hourdis.

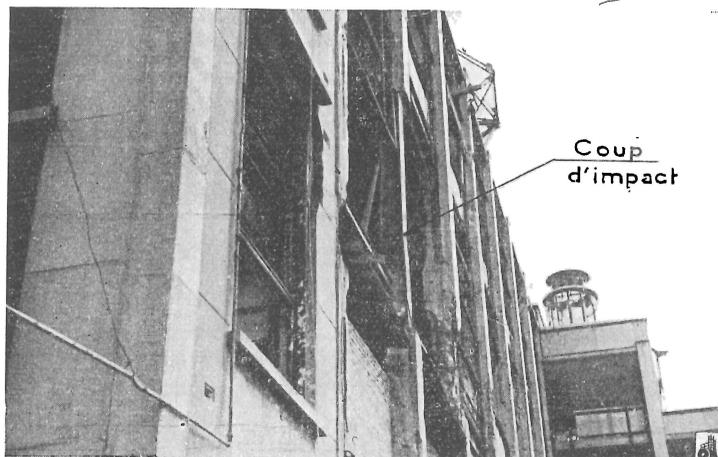
Il n'y avait que des soudures d'angle, généralement latérales. Beaucoup de ces soudures ont été rompues, surtout les soudures discontinues assemblant les plats de renfort aux ailes des colonnes et des poutres. Le décollement de ces plats par fissuration des soudures a été la dégradation la plus commune. Quelques poutres, touchées directement ou de très près, ont été rompues ou le plus souvent fortement déformées.

**Fig. 3.** Vue de la ferme II<sub>1</sub>.

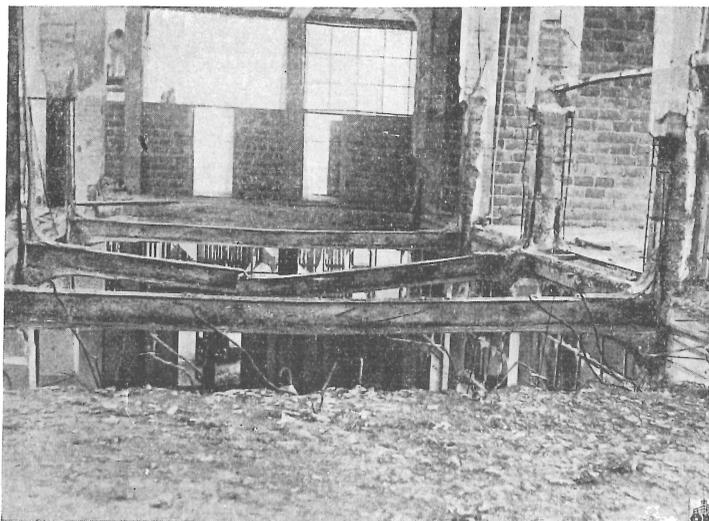
**Fig. 4.** Vue partielle de l'aile sud montrant la ferme I<sub>3</sub>.

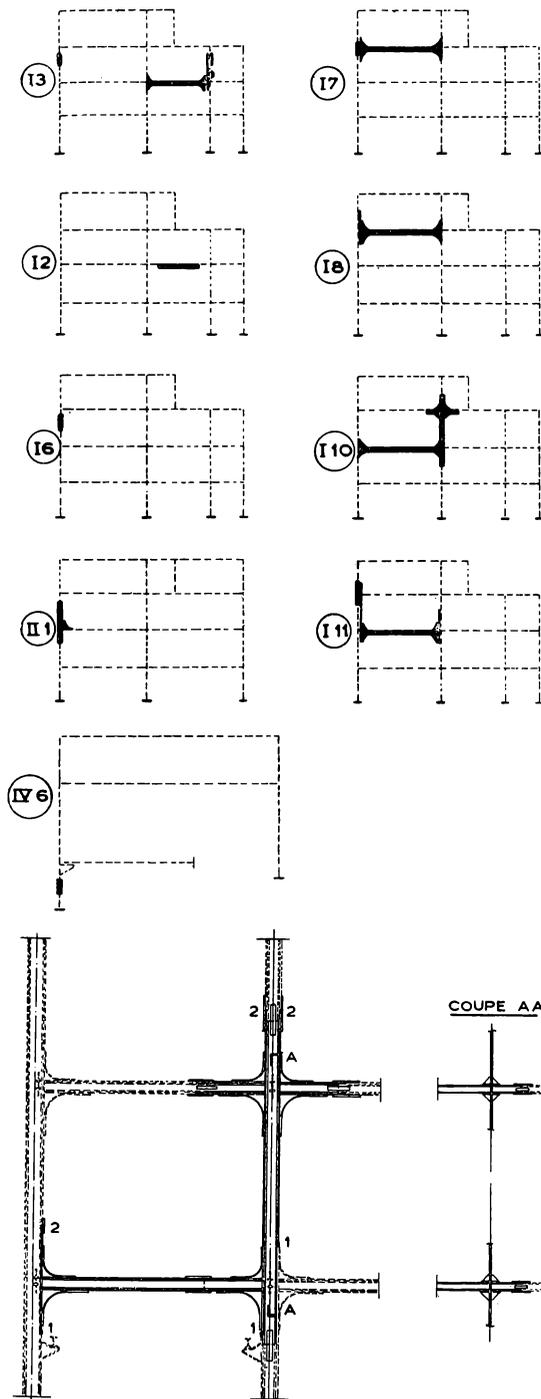
Fig. 5. Schémas des réparations des colonnes et poutres.

La réparation a été effectuée par la S. A. d'Ougrée-Marihaye, qui avait édifié l'ossature. Elle a été principalement réalisée par soudure, avec emploi de quelques joints boulonnés pour éviter les effets du retrait et placés en des points où le déformement résultant du percage est sans effet. Il a été fait usage d'acier 55/65 à haute soudabilité. Il est difficile de rendre compte dans un temps aussi court des caractères d'un tel travail de réparation, qui comporte essentiellement une somme de détails particuliers. A cet égard, je dois me borner à renvoyer aussi à l'étude annoncée plus haut. Elle permettra de se rendre compte comment les dispositions de la charpente ont non seulement limité la gravité des dégâts, mais ont aussi facilité leur réparation. Tout le travail de restauration a demandé 15 tonnes d'acier, soit 2,5 % environ du poids total de l'ossature, qui est de 595 tonnes. Cette faible proportion caractérise bien la méthode de travail, qui a consisté à conserver partout où c'était possible et dans toute la mesure possible les matériaux primitifs, en les redressant à la forme initiale, en reconstituant leurs assemblages, etc. Pour le surplus, on a remplacé les parties brisées par un minimum de matériaux neufs, ce qui a donné lieu à une véritable prothèse métallique opérée avec des soins entièrement assurés et avec un succès complet.
