Effacité et résistance de techniques de protection de berges en génie végétal

Effectiveness and resistance of streambank stabilisation projects using bioengineering techniques

Alexandre Peeters ^a, Geoffrey Houbrechts ^a, Eric Hallot ^a, Jean Van Campenhout ^a, Gisèle Verniers ^b, François Petit ^a

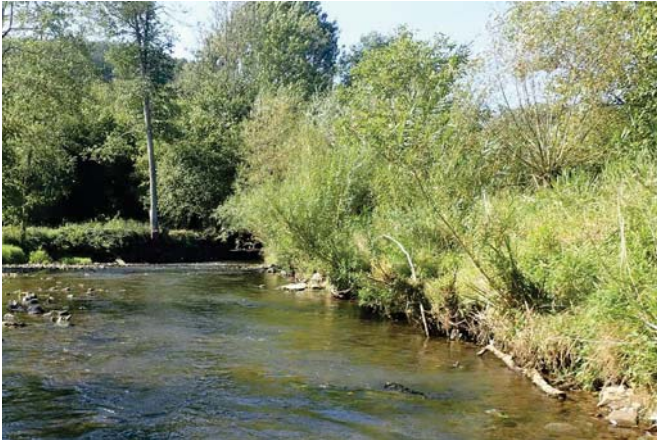
Fig. 4 – Aisne à Juzaine (ID-2a) : fascine 15 ans après sa mise en place. Vue vers l'aval.

Fig. 4 – Aisne at Juzaine (ID-2a): fascine 15 years after installation. Downstream view.

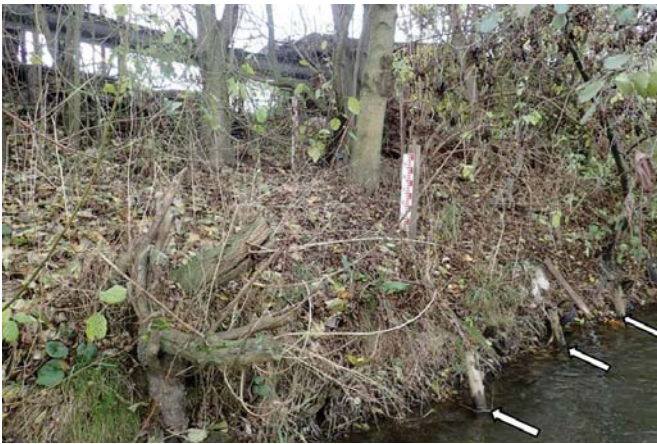
Seule la fascine sur la Berwinne à Berneau – ID-4a (fig. 5) a été endommagée par des crues dont la puissance spécifique était supérieure à $100 W/m^2$ ($153 W/m^2$ maximum), provoquant une légère reprise d'érosion au niveau du pied de berge (de l'ordre de 50 cm en 16 ans). Cependant, cette destruction était due à un défaut de conception, lié au remplissage d'une partie de la fascine par du matériau caillouteux, en plus des fagots de saules. À l'inverse du matériau argilo-limoneux, le matériau caillouteux est facilement érodable du fait de sa faible cohésion. L'évacuation du remplissage caillouteux par les crues a provoqué une déconnexion entre la fascine et la berge, ce qui a entraîné la mort de la fascine par dessèchement des fagots. Néanmoins, le reste de la berge a pu être stabilisé par une végétation arbustive, dont le développement a été favorisé par l'importante sédimentation sur le talus de la berge (jusqu'à 30 cm en 16 ans, d'après le relevé de plusieurs échelles graduées installées sur la berge). Cette sédimentation a été favorisée par les concentrations importantes en MES de la Berwinne atteignant $561 mg/l$ pour le débit à plein bord (tab. 1).

Fig. 5 – Berwinne à Berneau (ID-4a) : berge stabilisée, fascine détruite et légère reprise d'érosion du pied de berge 16 ans après les travaux. Les flèches blanches montrent les piquets de l'ancienne fascine.

Fig. 5 – Berwinne at Berneau (ID-4a): stabilized bank, damaged fascine and renewed erosion of the bank toe 16 years after installation. White arrows show the stakes of the remnant fascine.

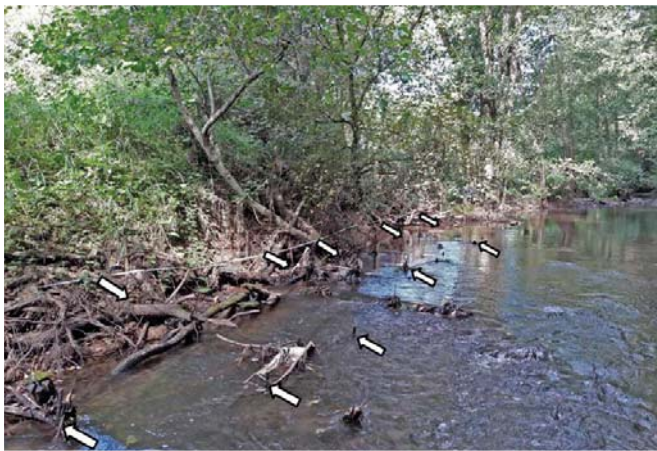
Fig. 6 – Aisne à Juzaine (ID-2b) : peigne détruit 15 ans après sa mise en place et berge en cours d'érosion.

Vue vers l'amont. Les flèches blanches montrent les piquets métalliques de l'ancien peigne.

Fig. 6 – Aisne at Juzaine (ID-2b): tree revetments destroyed 15 years after installation and bank erosion.

Upstream view. The white arrows show the metal stakes of the remnant tree revetments

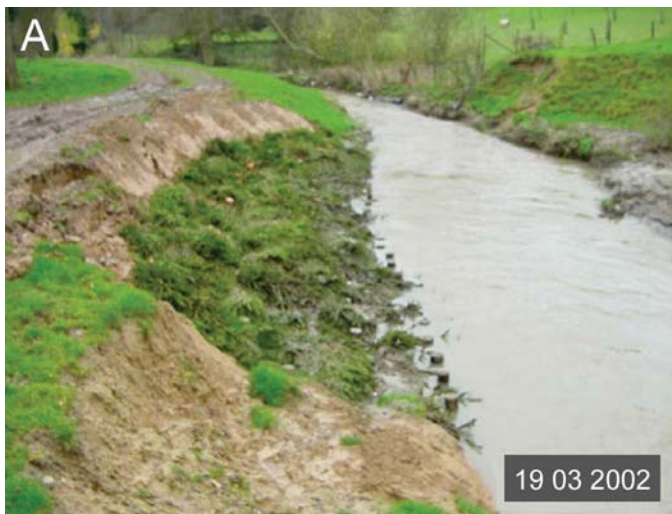
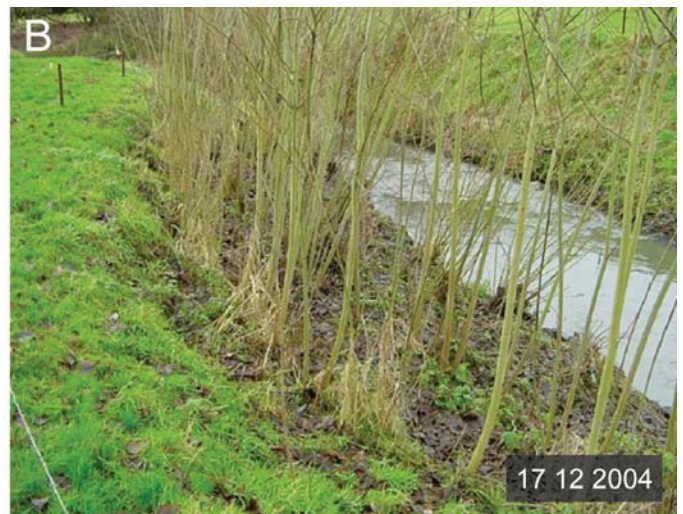
Fig. 7 – Peigne sur la Ligne à Saint-Martin (ID-8).

Vue vers l'aval. A. Juste après sa mise en place ; B. Développement des boutures de saule sur le peigne 21 mois après leur mise en place.

Fig. 7 – Tree revetments on the Ligne at Saint-Martin (ID-8).

Downstream view. A. Just after installation; B. Development of the willow cuttings 21 months after installation.

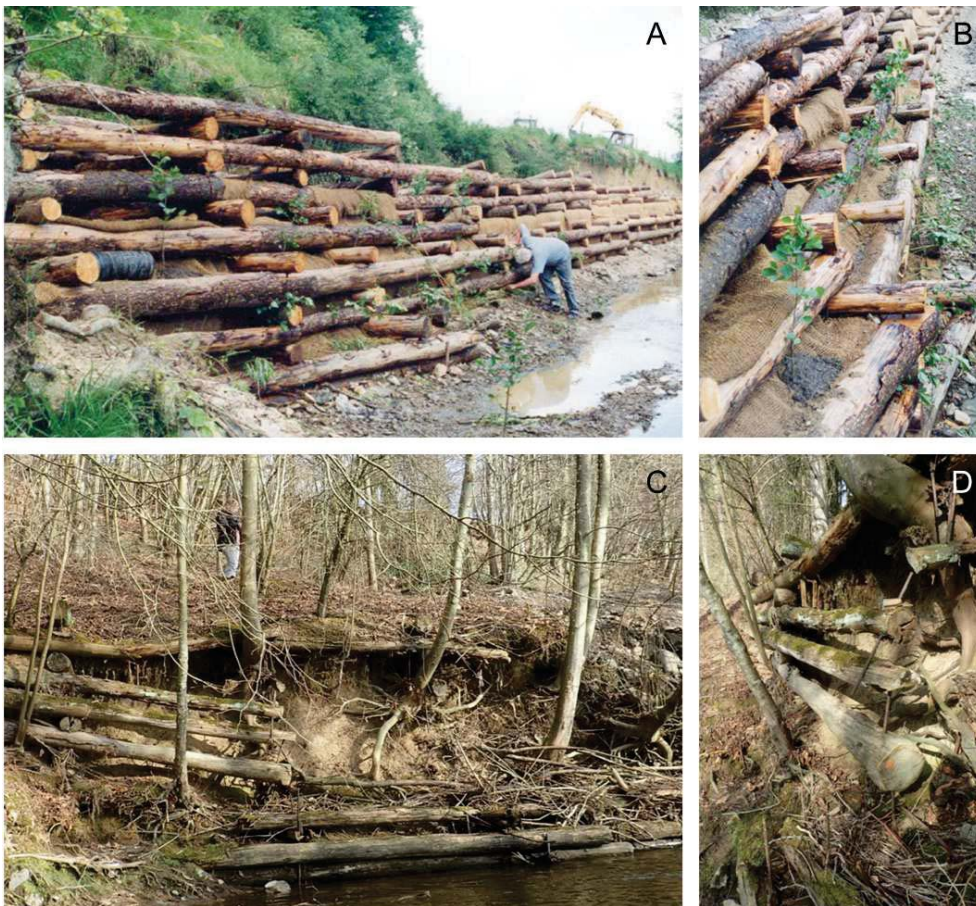
Fig. 8 – Caisson sur l’Eau Noire à Petigny (ID-10).

A. Pendant sa mise en place en 1996 (photo L.-M. Petiau) ; B. Plantation d’aulnes sur le caisson (photo L.-M. Petiau) ; C. Caisson détruit 20 ans après son installation ; D. Détail des rondins endommagés.

A. During its installation in 1996 (photo L.-M. Petiau); B. Alder planting on the cribwall (photo L.-M. Petiau); C. Ruined cribwall 20 years after installation; D. Detail of the damaged logs.

(iv) enfin, une diminution de la résistance du caisson peut être observée après une petite quinzaine d'années (T_3) en raison de sa vétusté, comme pour le caisson de l'Eau Noire (ID-10) où les rondins étaient en cours de pourrissement et brisés par le système racinaire de la végétation ligneuse.

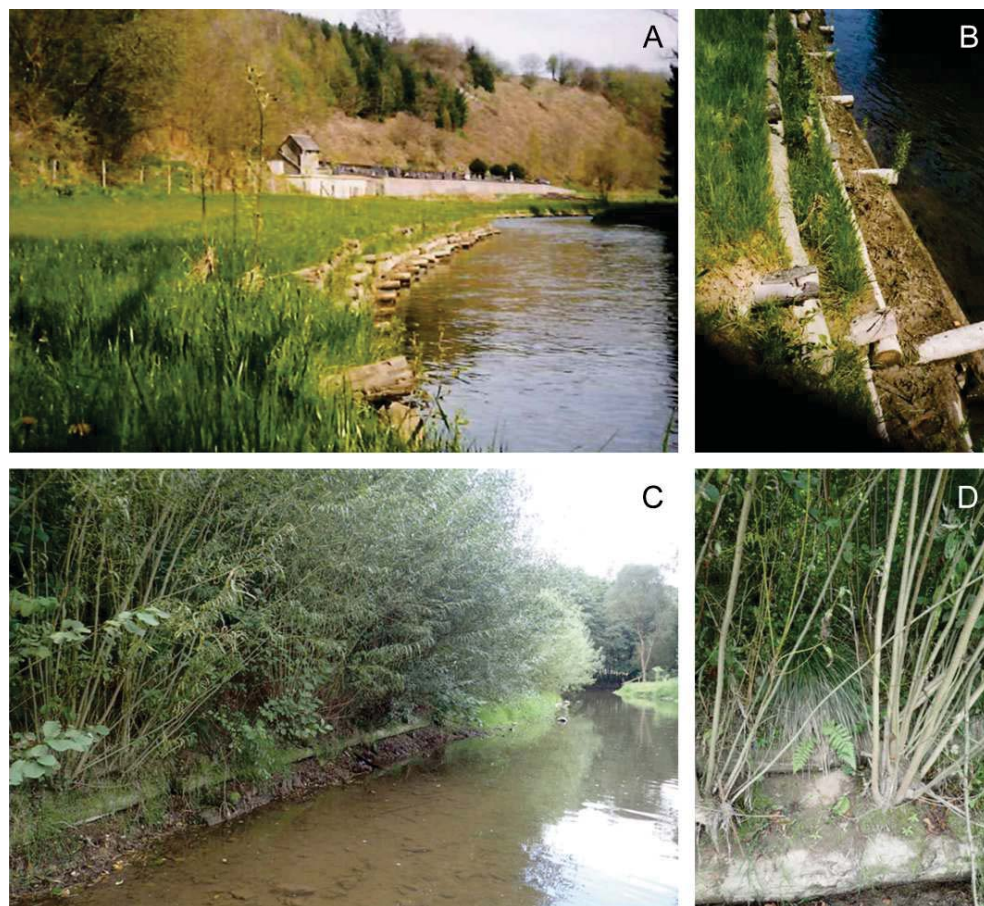
Fig. 9 – Caisson sur la Sûre à Rademange (ID-11).

Vue vers l'amont. A. Pendant sa mise en place en 1997 (photo D. Genin) ; B. Plantations sur les marches d'escalier (photo D. Genin) ; C. Caisson végétalisé 19 ans après son installation ; D. Détail des saules de l'étage inférieur.

Fig. 9 – Cribwall on the Sûre at Rademange (ID-11).

Upstream view. A. During its installation in 1997 (photo D. Genin); B. Plantations on the steps (photo D. Genin); C. Vegetated cribwall 20 years after installation; D. Detail of willows on the lower step.

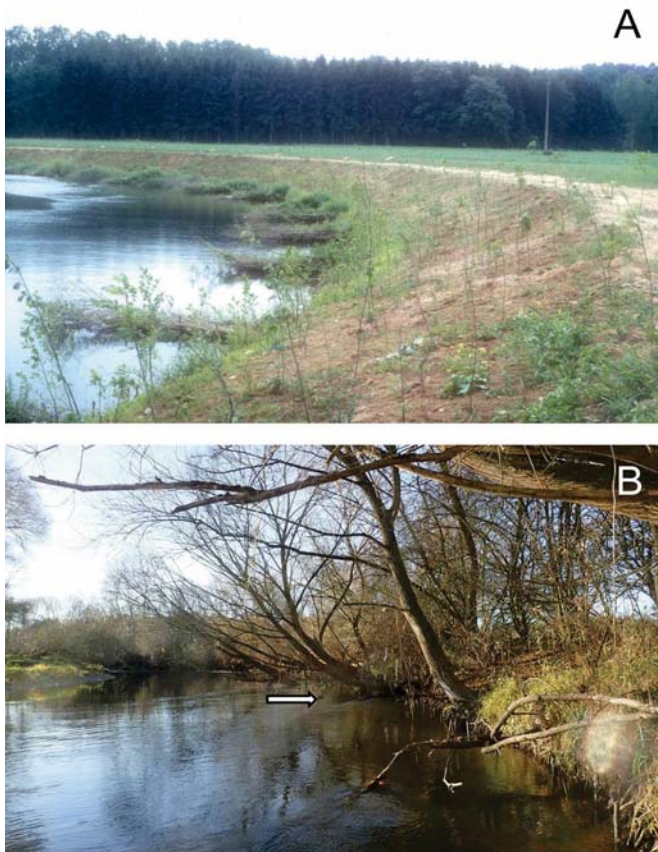
Fig. 10 – Épis composés de branchages sur la Lesse à Villers-sur-Lesse (ID-15).

Vue vers l'amont. A. Pendant leur mise en place en 1996 ; B. 20 ans après leur mise en place. La flèche blanche montre l'extension d'un des épis détruits.
