# Etude technique des maisons métalliques faisant partie du patrimoine du Kongo – Central

Mpemba Nkole Kabongo Aris, [ankole@uliege.be](mailto:ankole@uliege.be)

Promoteur : Demonceau Jean – François  
Co – Promoteur : Jaspert Jean – Pierre

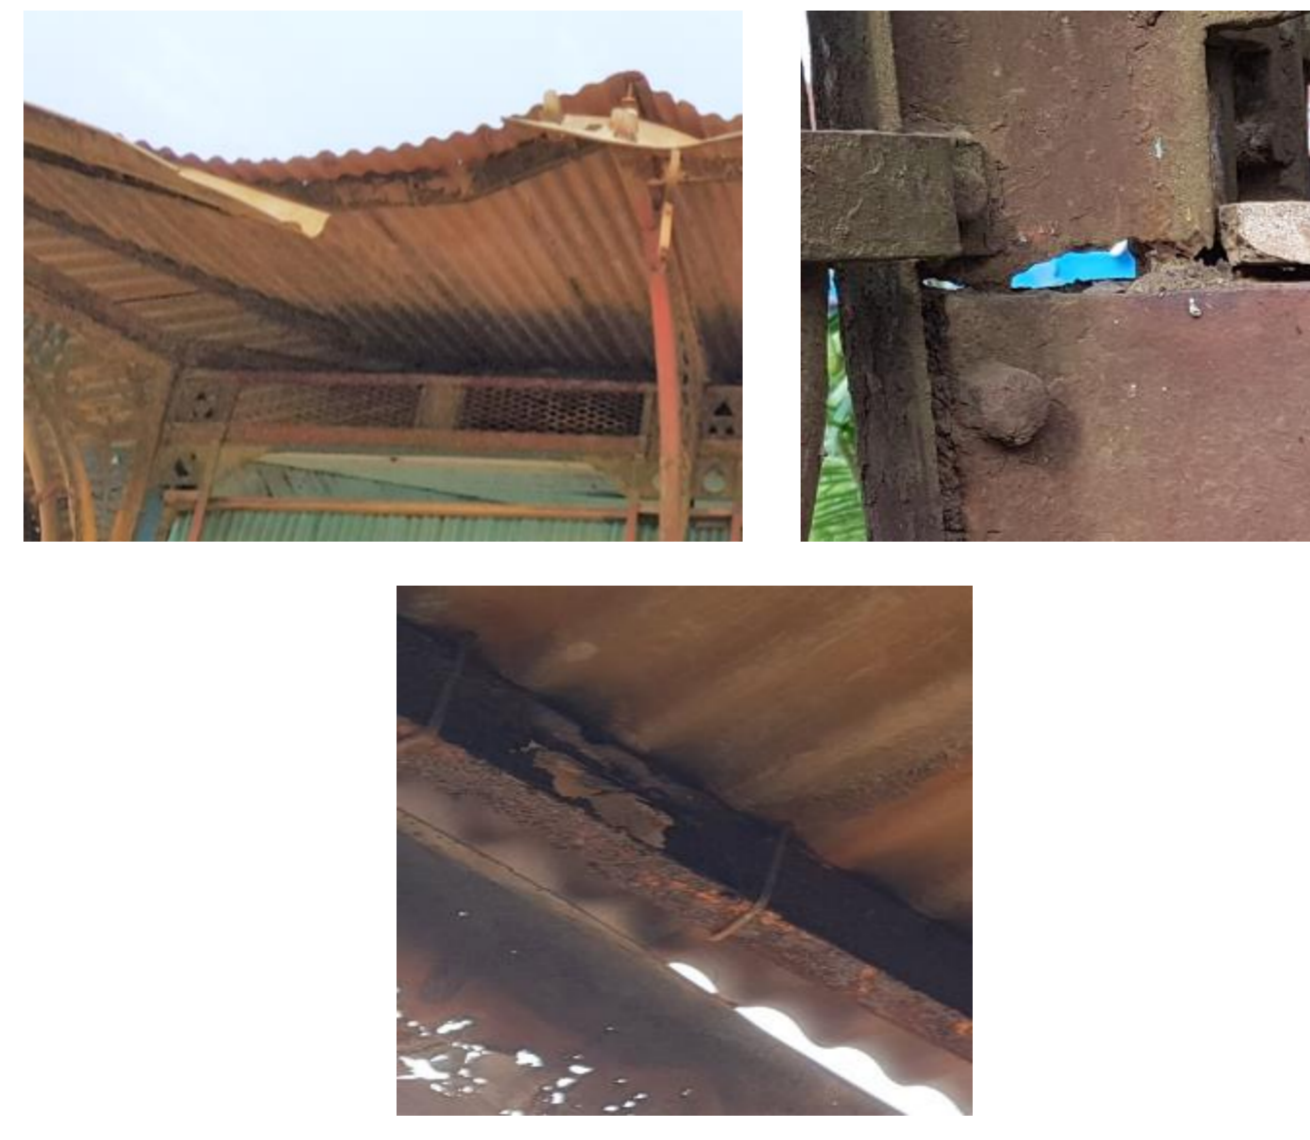
Corrosion fissurante et perforante avec réduction de section des profilés (ME)

- ✓ Au remplacement des éléments métalliques non récupérables,
- ✓ Au renforcement local via plats de renfort ou l'utilisation de fibres de carbone,
- ✓ Au renforcement des pièces d'assemblages,
- ✓ A la protection anticorrosion des pièces à conserver,
- ✓ A la proposition des solutions de réaffectation et de réaménagement de certaines structures.

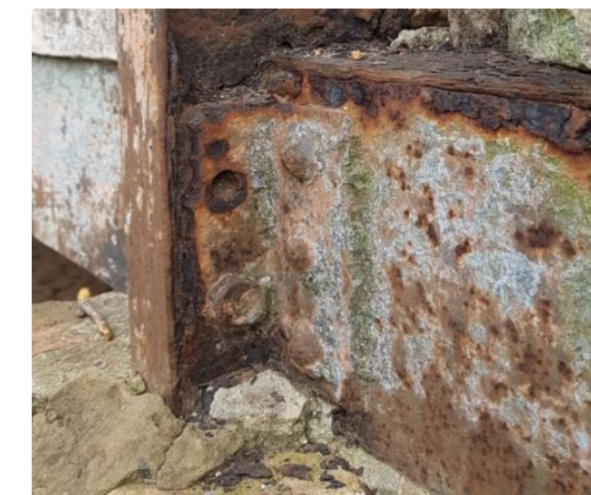
Corrosion creusante et foisonnante avec rupture des boulons ordinaires (ME et AS)

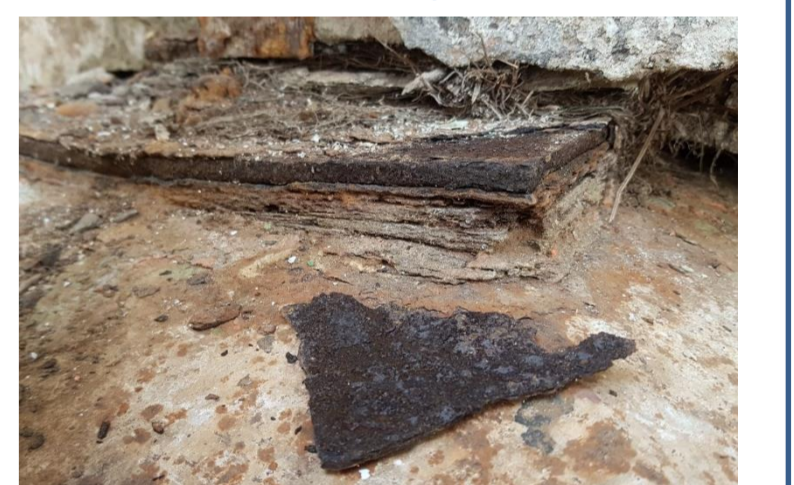
Corrosion feuilletante de la plaque d'assise du poteau (ME et AS)

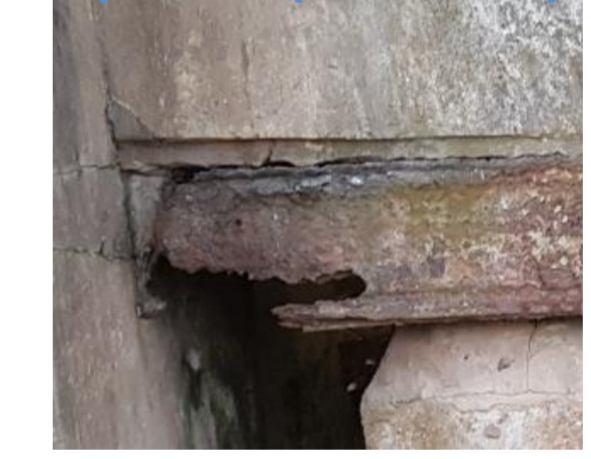
Corrosion fissurante avec réduction de section du profilé (ME et AS)

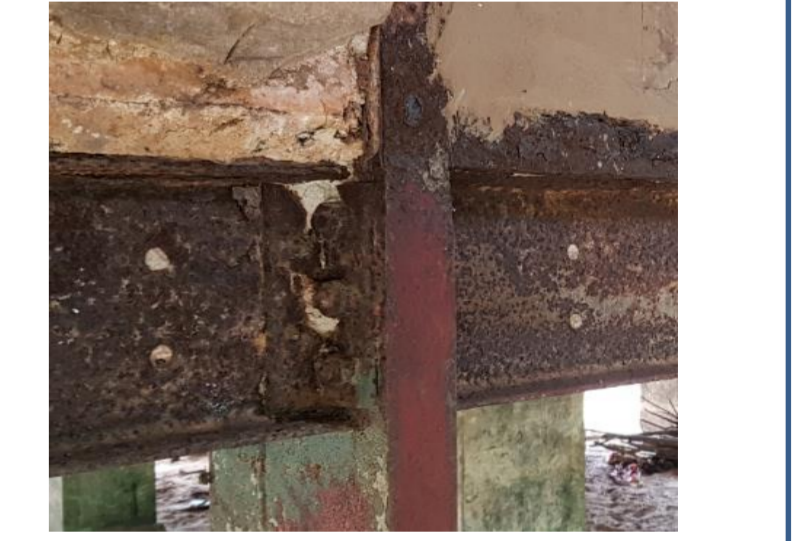
Début de corrosion de la poutre et de la colonne (ME et AP)
