# Rénover les façades du B31 : sans risque ?

Dr. ir. Jean-Marie HAUGLUSTAINE,  
Chef de travaux – Chargé de cours adjoint  
Stéphane MONFILS, chercheur

Université de Liège – Département ArGenCo – Arkhê – Laboratoire  
d'Architecture : Performances & Techniques (LAP&T)

**Commission des Bâtiments - 21/05/08**

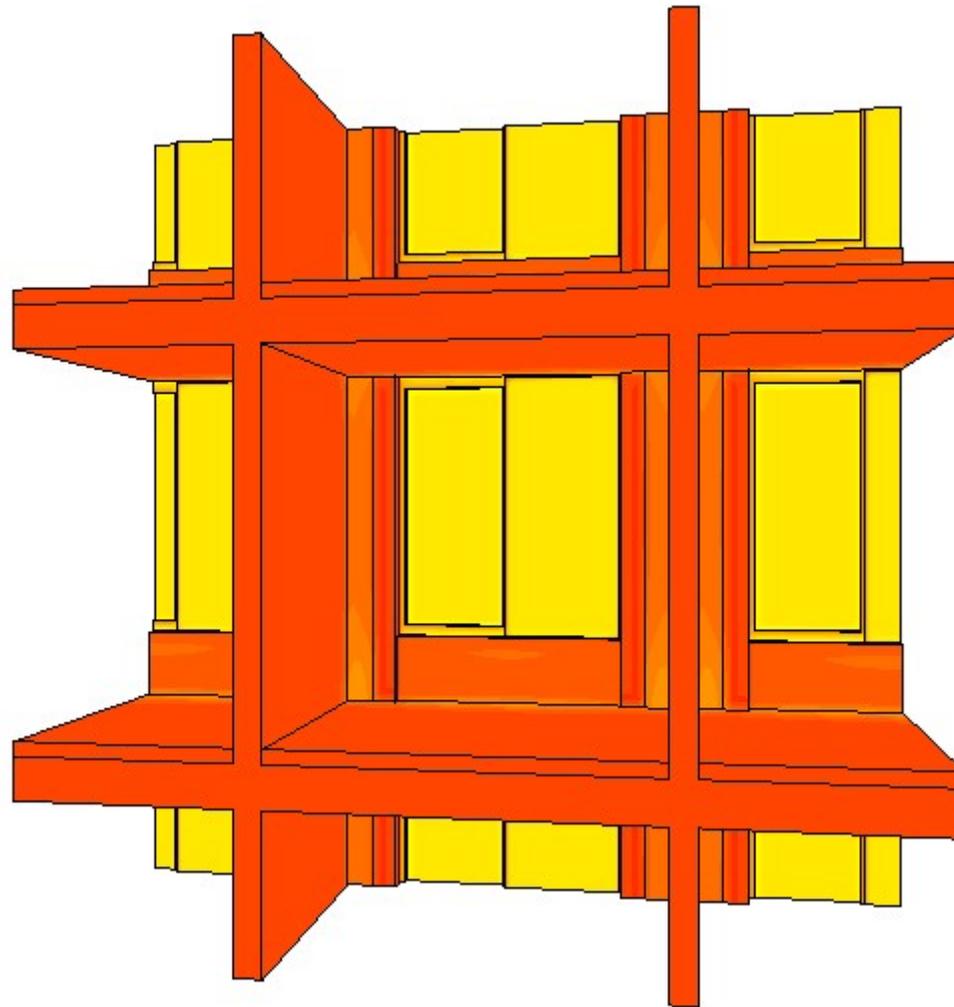
# Après isolation...

- ❑ Pas de problème de condensation superficielle : les températures superficielles sont partout plus élevées qu'actuellement.
- ❑ Flux thermique à travers la portion de façade modélisée =
  - avant rénovation : 1.770 W
  - après rénovation : 1.150 W, soit 35 % en moins pour 20°C à l'intérieur et 0°C à l'extérieur

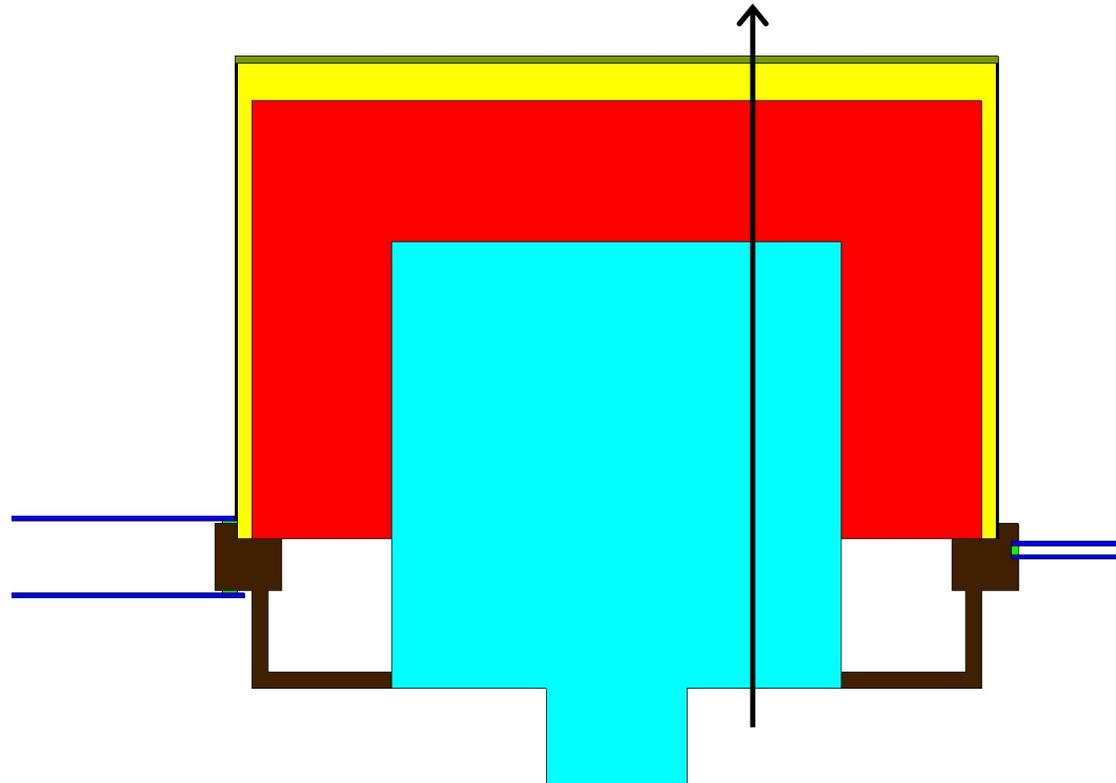
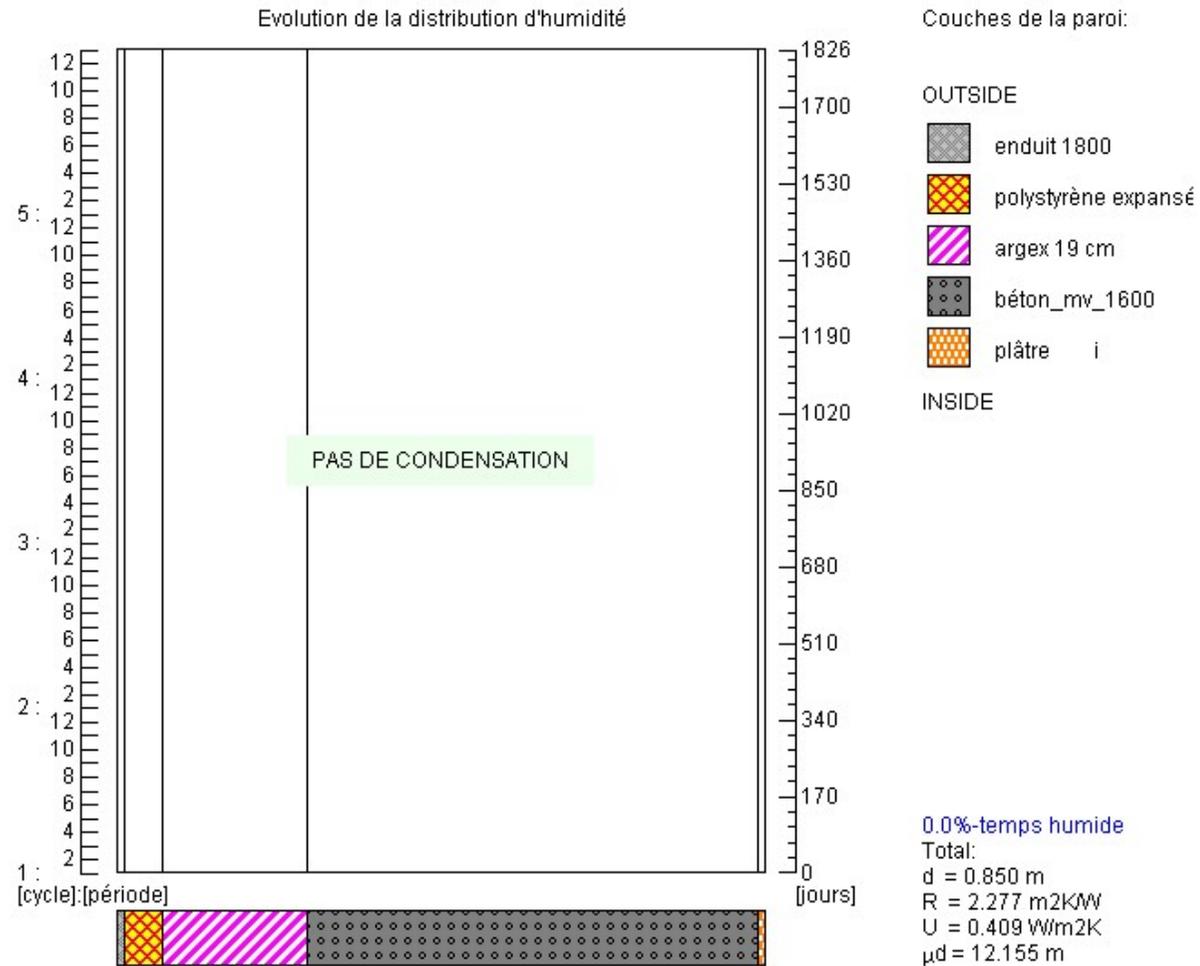
# Condensation interne au droit du trumeau ?

- ❑ Pas de problème de condensation interne
  - ni avec le polystyrène expansé (tel que prévu)
  - ni avec le polystyrène extrudé
  - ni avec de la laine minérale

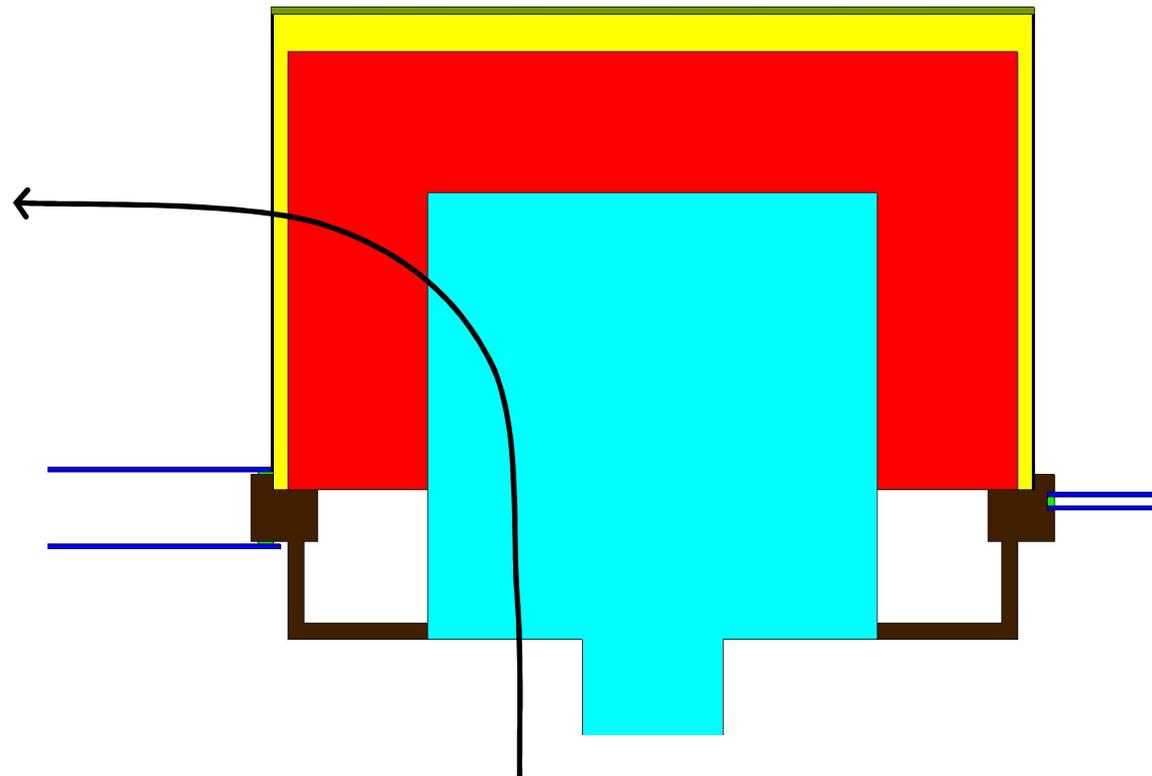
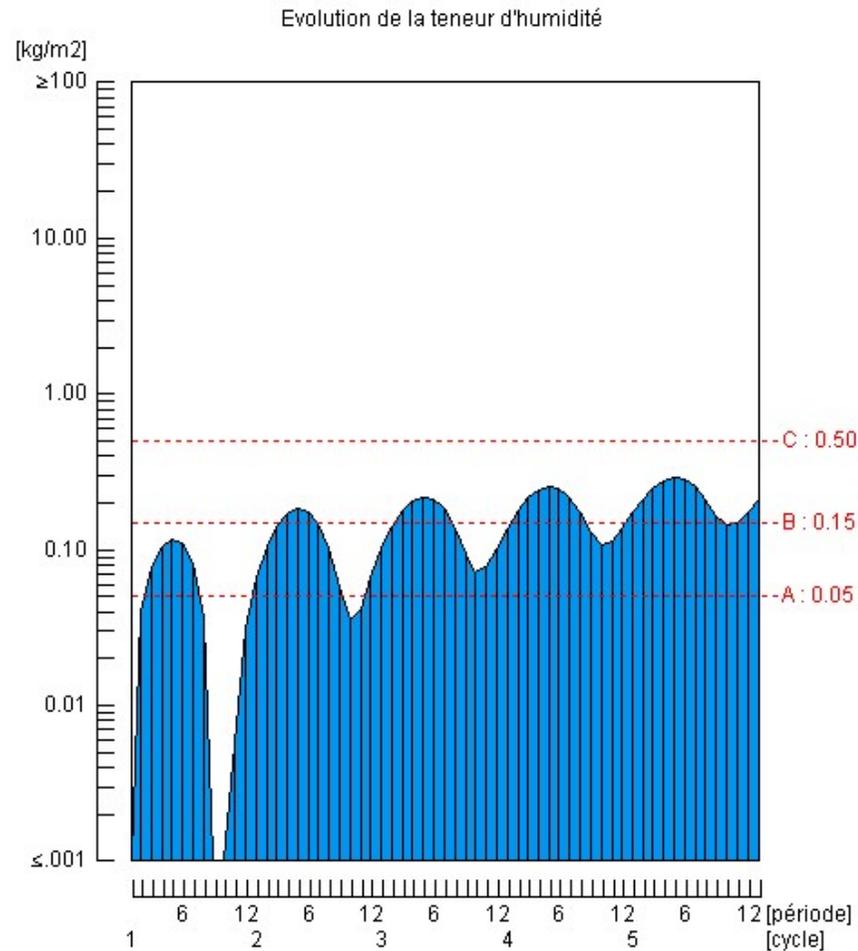
# Condensation interne latéralement ?

- ❑ Problème de condensation interne
  - avec le polystyrène expansé (tel que prévu)
  - avec le polystyrène extrudé
  - avec de la laine minéraleà cause de l'alucobon
- ❑ Proposition :
  - prévoir le retour latéral en crépi sur isolant, comme en façade du trumeau
