# Enjeux techniques de la réhabilitation du bâti métallique congolais - le palais de justice de Mbanza-Ngungu comme cas d'étude

**A. Mpemba Nkole Kabongo**, J-P. Jaspart & J-F. Demonceau

Département UEE, Université de Liège (ULiège), Liège, Belgique

***Le Palais de Justice de Mbanza-Ngungu (ancien  
hôtel-A.B.C- de Thysville)***

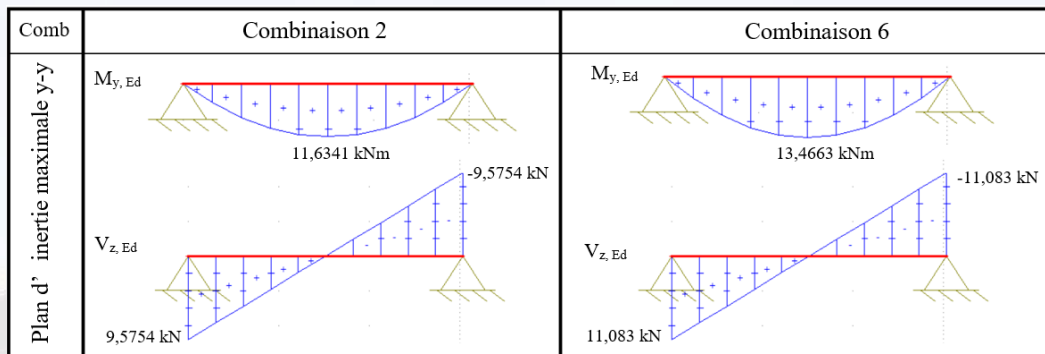
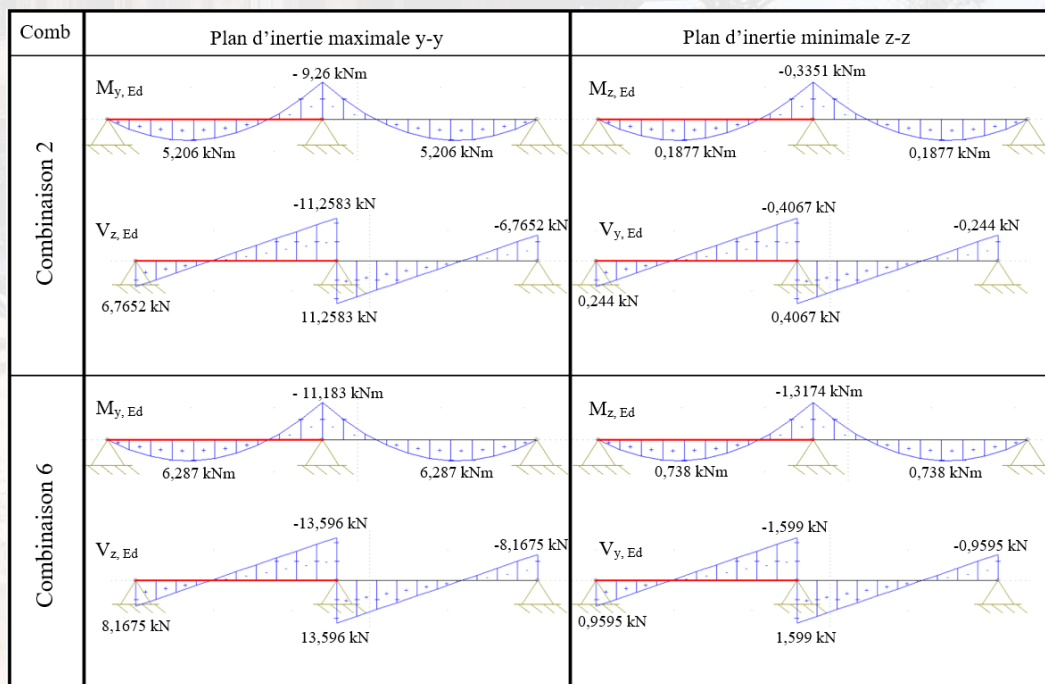
Critère satisfait de justesse avec un taux de chargement maximum de **101%** (panne hyperstatique  $P_4$ )

Critère **non** satisfait pour la panne isostatique  $P_{II}$ . Pour la panne hyperstatique  $P_4$ , le taux de chargement maximum est de **93%**

Critère **non** satisfait pour **toutes les pannes** vérifiées (taux de chargement dépassant **140%**)

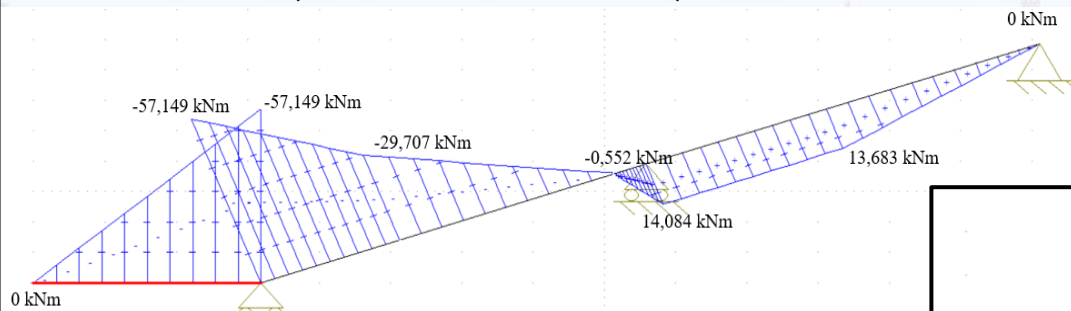
Diagramme des moments  $M_{Ed}$   
(ferme 3 - combinaison 8)

Critère de vérification non satisfaite vue que  
 $M_{ply, Rd} = 24,21 \text{ kNm} < M_{Ed} = 57,15 \text{ kNm}$

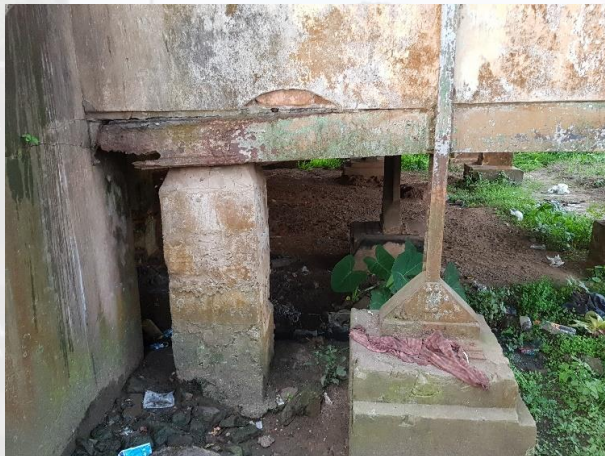
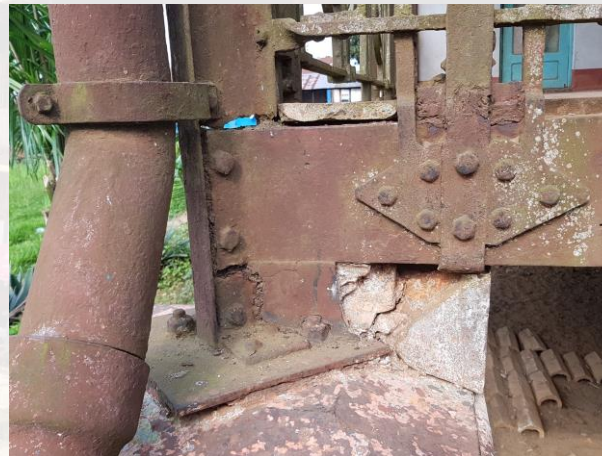
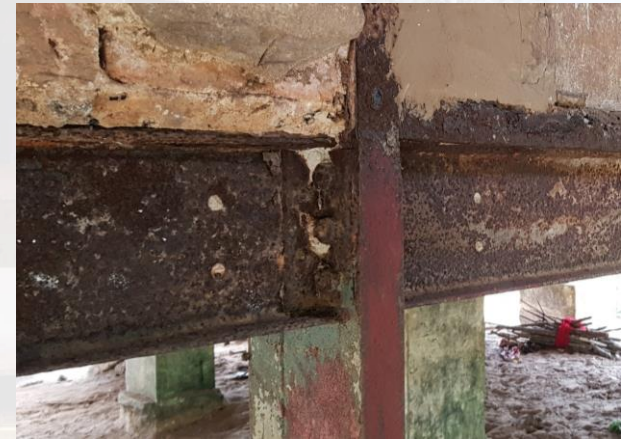
Corrosion

surcharges locales, non initialement prévues, sur les éléments porteurs

Problème d'entretien et de maintenance

Détérioration de la protection anticorrosion

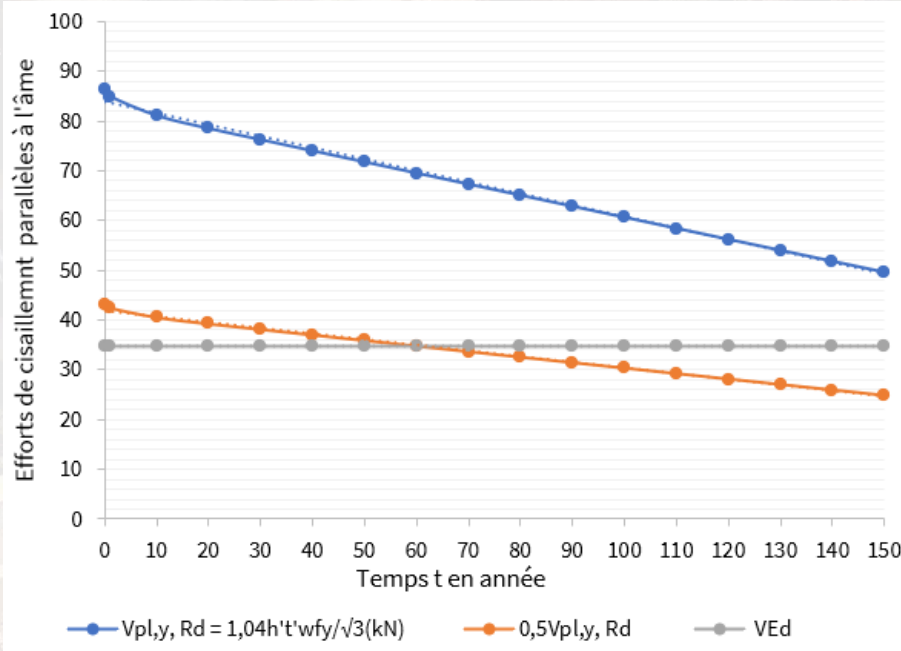
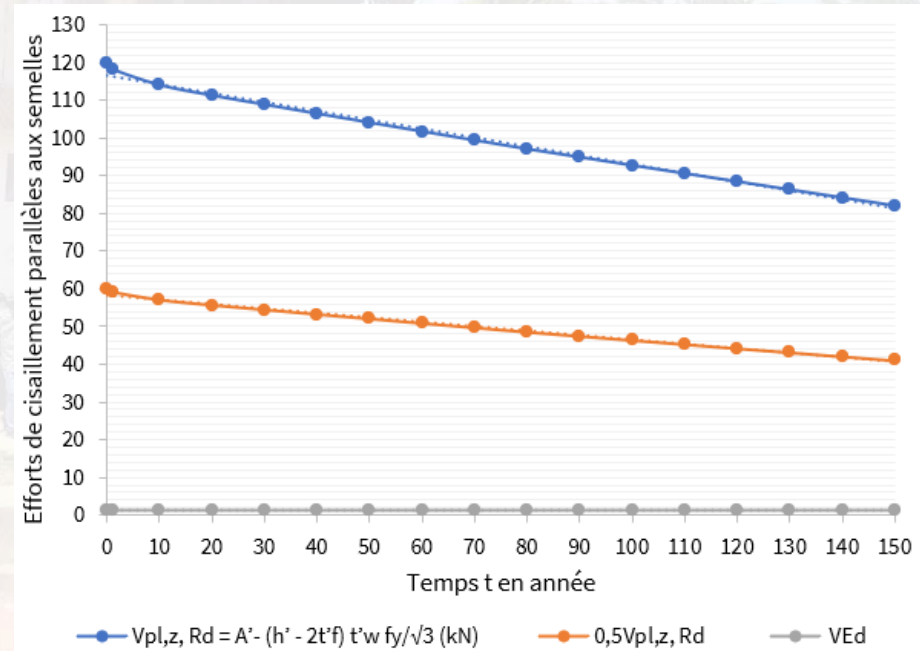
## Evolution de la résistance au cisaillement (cas de la panne IPN 120)

Au temps  $t = 120$  ans

$$V_{pl,y,Rd} = 56,14 \text{ kN}$$

$$0.5V_{pl,y,Rd} = 28,07 \text{ kN}$$

$$V_{Ed} = 42 \text{ kN}$$

Interaction M-V

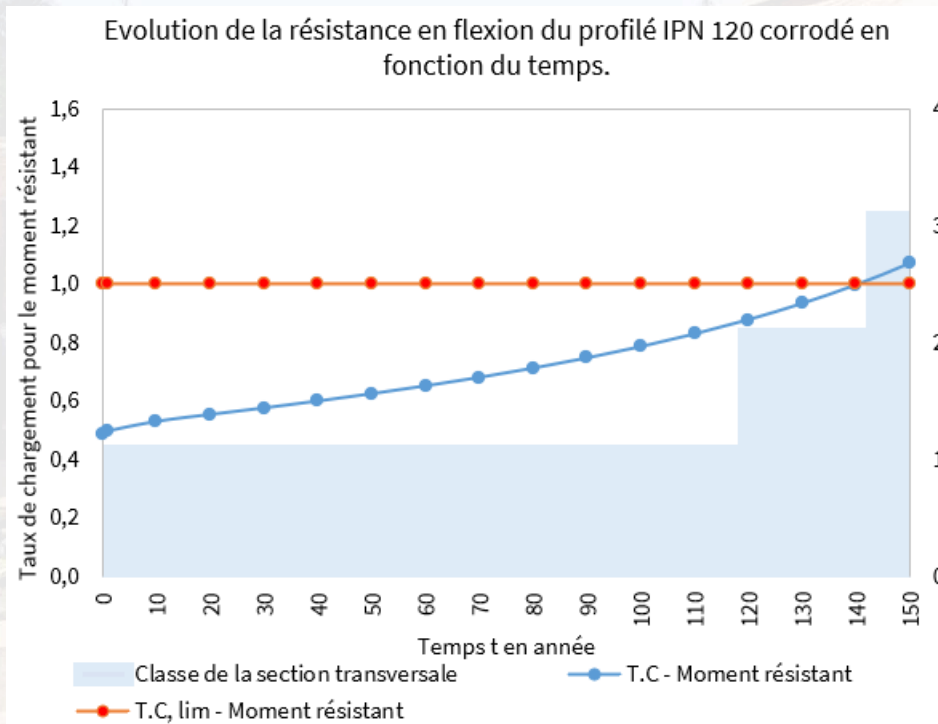
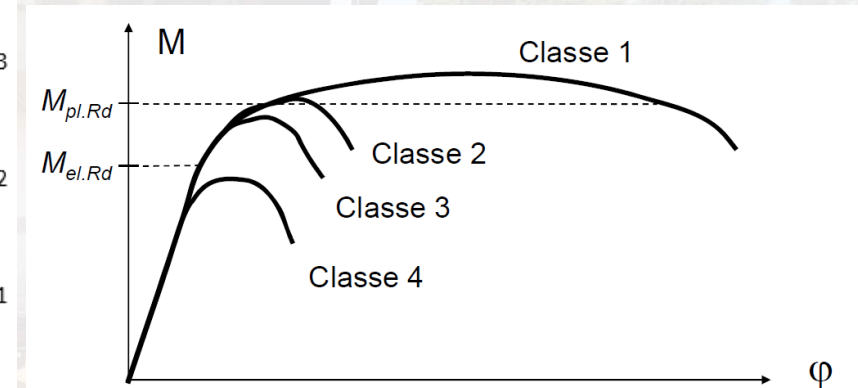
## Evolution de la résistance en flexion (cas de la panne IPN 120)

Au temps  $t = 120$  ans

$$[M_{y, Ed}/M_{C, y, Rd}]^\alpha + [M_{z, Ed}/M_{C, z, Rd}]^\beta = 0.906 < 1$$
