La collégiale de Huy

Deux siècles d'intervention, de travaux de maintenance et de restauration

Antoine Baudry et Jean Louis Joris, avec la collaboration de Francis Tourneur

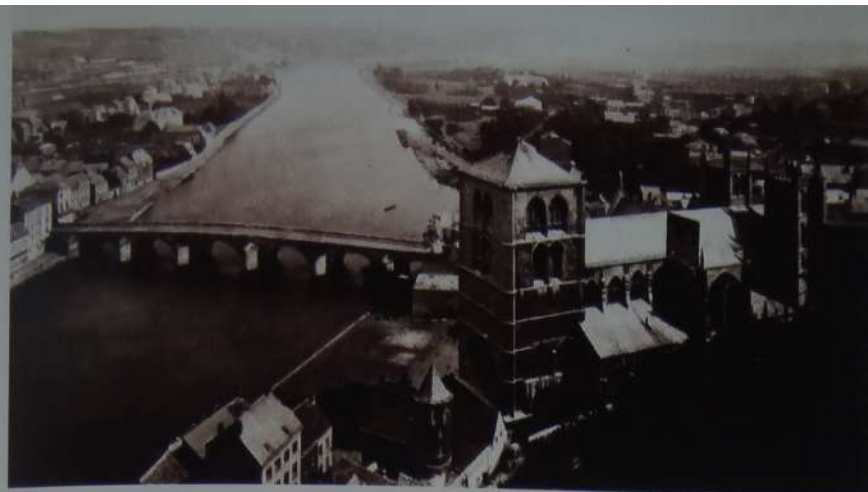
Fig. 3
La collégiale vue du sud-ouest entre 1869 et 1884. La tour sud-est est réédifiée, mais le chœur n'est pas encore restauré.

Entre 1863 et 1868, la tour sud-est est reconstruite (fig. 3). Parallèlement, entre 1864 et 1868, la façade du bas-côté sud entre cette tour et le transept est restaurée et poursuivie en 1869 par la restauration du bas-côté sud du chœur entre la tour et le Bethléem. De 1870 à 1873, des travaux sont encore réalisés sur le chœur, voire peut-être sur une partie des collatéraux de la nef, même s'il est difficile d'en préciser la nature en raison des archives lacunaires¹⁸. En juin 1873, Émile Vierset-Godin présente sa démission au conseil de fabrique, sans préciser les motifs¹⁹.

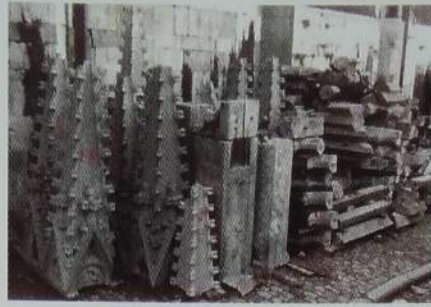
Fig. 13
Partie des pierres déposées.

dossier urgent concernant la dépose de toutes les balustrades et de tout l'ornement néogothique en pierre est prestement mené et le chantier débute en 1984 : quelque 1 250 éléments sont mis à l'abri, seule la grande statue de la Vierge sommant le gâble du pignon nord est remise en place – les travaux sont achevés au printemps 1985 (fig. 13 et 14).

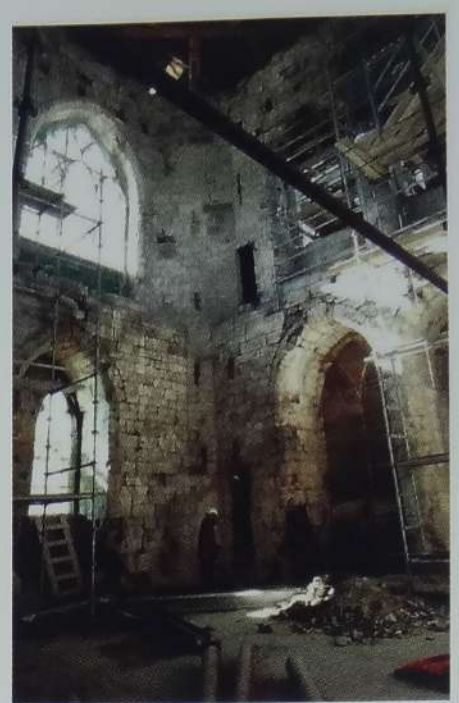
Fig. 15
Étage supérieur
de la tour occidentale
en cours de travaux.

Le chantier s'étire sur plusieurs années (fig. 12 et 15), interrompu par de longues périodes d'intempéries durant les hivers rigoureux, troublé par la faillite d'un des deux entrepreneurs de l'association momentanée en charge des travaux – et la nécessité inattendue de devoir remplacer la couverture d'ardoises posées à peine depuis quelques années. Au total, quelque 2 250 pierres ont dû être remplacées et plus de 3 000 m² de parements, rejointoyés. Le coq sommital étant en très mauvais état, marqué de dates (1787, 1809 et 1927), un nouveau coq est conçu par l'artisan français Éric Bernon, de la Charité-sur-Loire. Doré à la feuille, il est installé avec la croix restaurée le 13 août 2001 (fig. 17 et 18). Une protection anti-pigeons par un système répulsif électrique est installée à tous les endroits où les oiseaux avaient l'habitude de se poser – 1 700 mètres courant en tout. Les travaux de restauration généraux de la grosse tour sont achevés à l'automne 2008 (fig. 16).

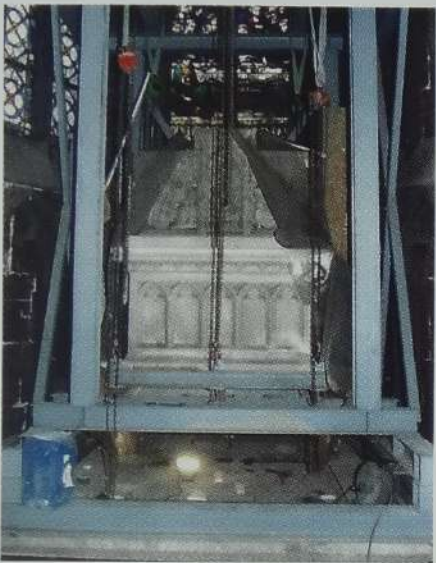
Fig. 11
Autel suspendu.

Dans le dernier trimestre 1995, des affaissements sont constatés dans les deux absidioles, avec déstabilisation des deux autels latéraux.

Après discussion, il est décidé de suspendre ceux-ci plutôt que de les déposer (fig. 11). Des fouilles archéologiques sont achevées en juillet 1998, permettant de conclure à un tassement lent et progressif des remblais gothiques dans ces parties orientales. Les travaux de stabilisation ne sont menés qu'au début 2004, par le remplissage des deux fosses de fouilles, profondes de six mètres, par des couches d'argile expansé mêlé de laitance de ciment, sous une dalle en béton armé destinée à recevoir le dallage noir et blanc.

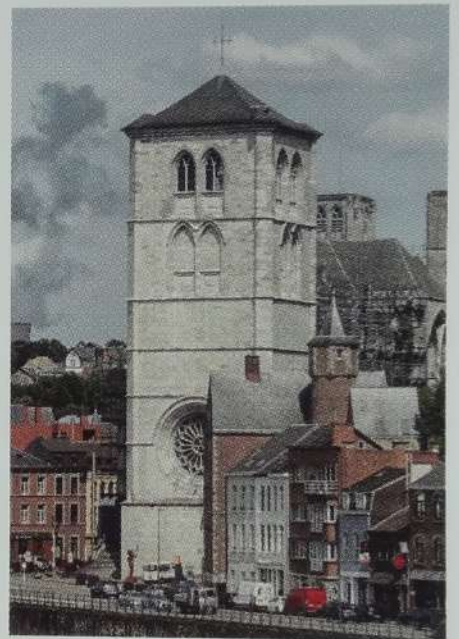
Fig. 16
Tour occidentale restaurée.

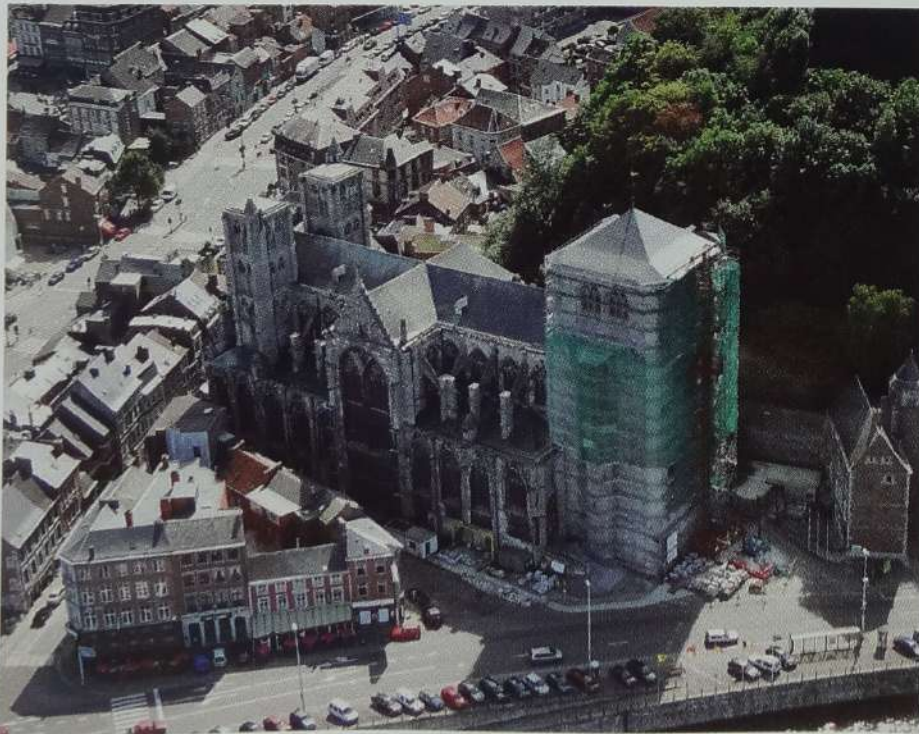
Fig. 12
Tour occidentale échafaudée.

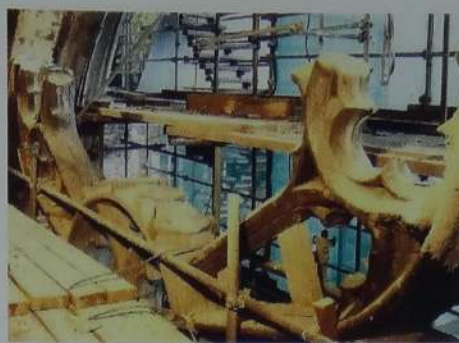
Comme déjà évoqué, le dossier du *Rondia* fait l'objet d'un traitement séparé (fig. 19) : l'examen détaillé de la rosace montre la dégradation de nombreux éléments du fenestrage. Lors de la précédente intervention, en 1967-1969, l'oculus avait été restitué parfaitement rond, sans tenir compte de la géométrie originelle de la composition, nettement ovalisée (sa hauteur étant de 5,7 m

Fig. 19
Li Rondia en cours de
restauration.

pour une largeur de 6,0 m)³¹. De fortes tensions étaient alors apparues dans la structure, et le fait que les panneaux de vitraux ne correspondaient pas exactement aux emplacements qui leur étaient destinés, avait entraîné déformations et fentes de verres. La décision est prise de déposer toute la rosace après un relevé précis en grandeur naturelle et un dessin à grande échelle, permettant d'établir le plan de chaque pierre en taille réelle. Tout

cet exercice a été réalisé sans logiciel de dessin, le tracé étant dessiné à la main pour respecter l'asymétrie de la structure. La dépose complète du vitrail et de tous les éléments lithiques a lieu en novembre 2000.

L'ensemble des pierres numérotées fut reconstitué à plat et à blanc au pied de la face occidentale de la tour, pour réaliser un diagnostic précis de l'état sanitaire de chaque élément et déterminer ceux à remplacer. Le travail de taille, commencé en décembre 2000 et mené à bien en janvier 2003, utilise près de 19 m³ de calcaire de Vinalmont. La repose est effectuée en quatre phases, d'avril 2002 à mars 2003 – la mission représente en tout quelque 7000 heures de travail. C'est alors qu'intervient le maître-verrier Jean-Marie Pirotte, pour prendre les gabarits des 46 panneaux de vitraux en avril 2003 et mener à bien la restauration des vitraux, jusqu'en décembre 2004, en tout, environ 1 600 heures d'occupation. La repose est réalisée en mai 2005 et l'inauguration du *Rondia* restauré a lieu le 30 juillet suivant lors des « Nocturnales de Notre-Dame ».
