Intervention archéologique sur la façade sur cour de la maison située rue des Éperonniers n°49 à Bruxelles (BR727-01)

BAUDRY Antoine & MODRIE Sylvianne

2023

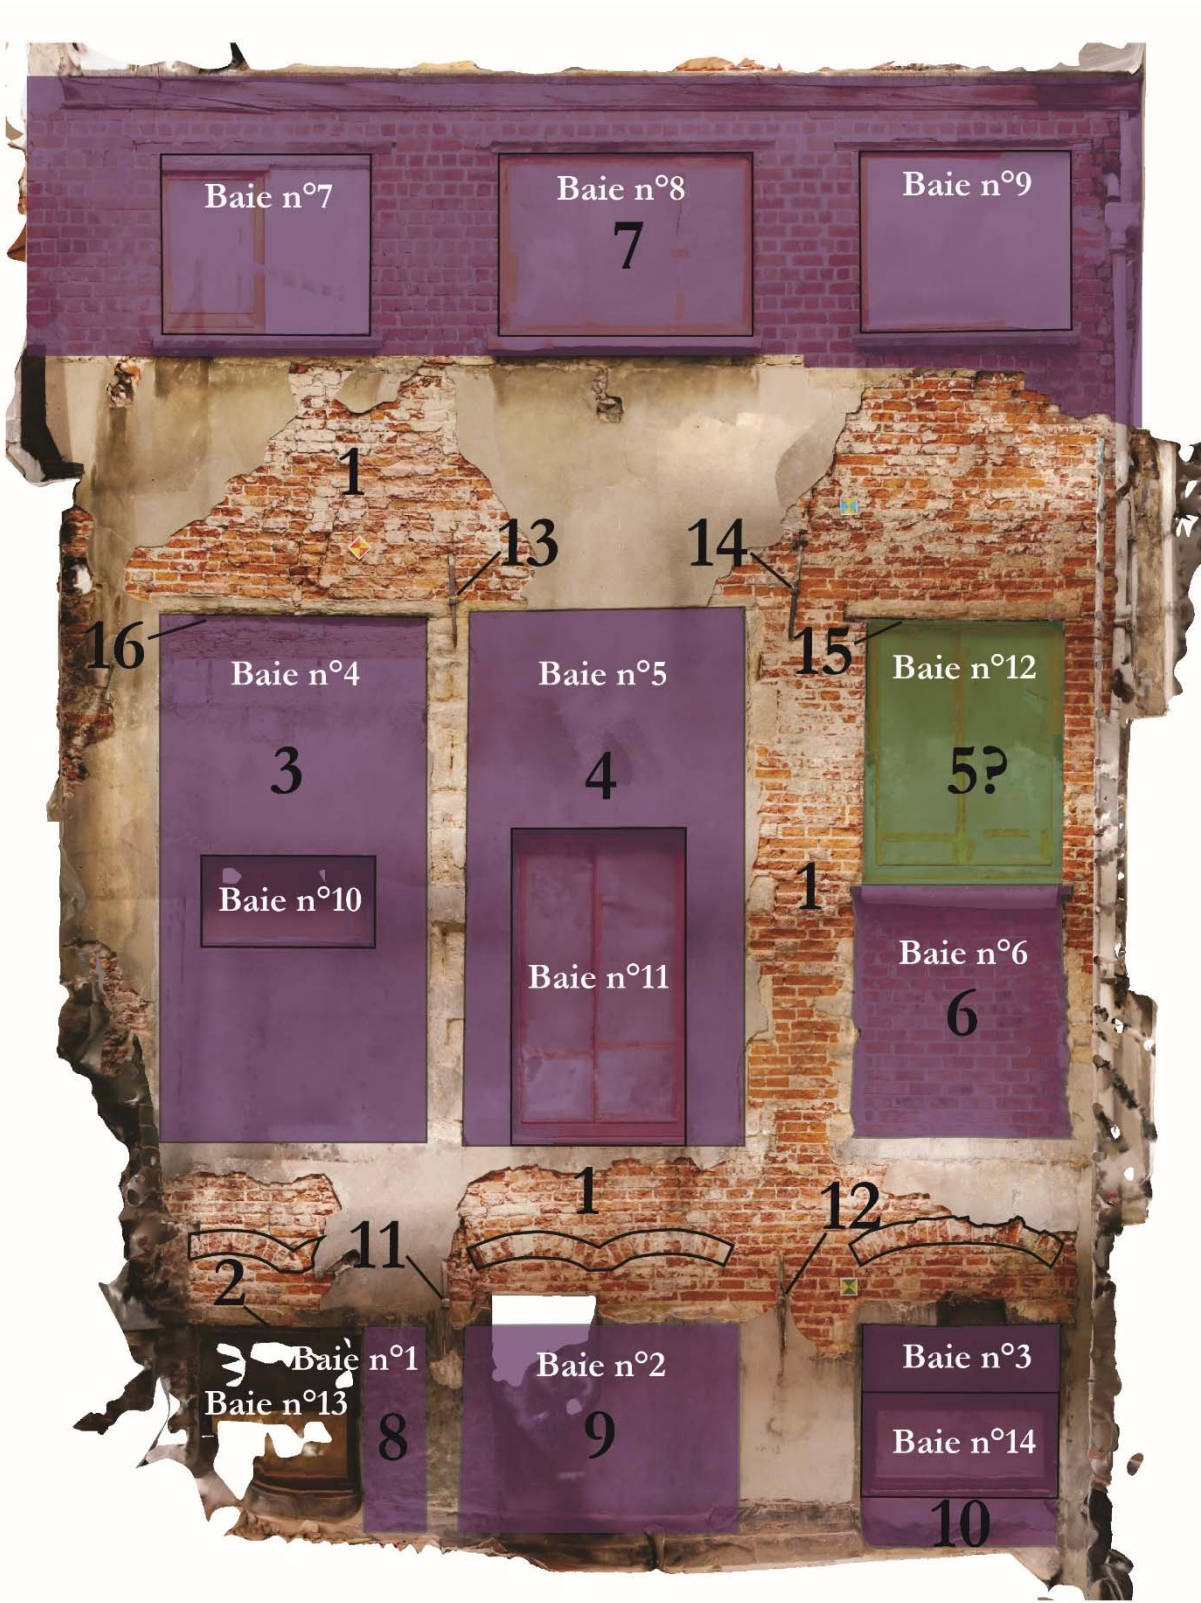
US7 : surcroît récent (fig. 6), composé de trois ouvertures et de briques industrielles (174 x 65 mm) liaisonnées à un mortier fauve.

US8 : étrécissement de la baie n°1 (supposé, car l'ensemble est recouvert d'un enduit cimenté). Décalage du piédroit oriental vers l'ouest sur plusieurs dizaines de centimètres. Le piédroit primitif en question était autrefois à l'aplomb de celui de la baie n°4, comme le suggère le départ d'un arc de décharge en grande partie occulté par un enduit cimenté (fig. 6).

US9 : comblement de la baie n°2. L'ensemble est occulté par un enduit cimenté (fig. 6).

Fig. 6 : orthophotographie de la façade sur cour, 19 octobre 2022 (D. Willaumez). Indication des baies (blanc), des unités stratigraphiques (noir) et des arcs de décharge (A. Baudry).
 © urban.brussels-ULiège.

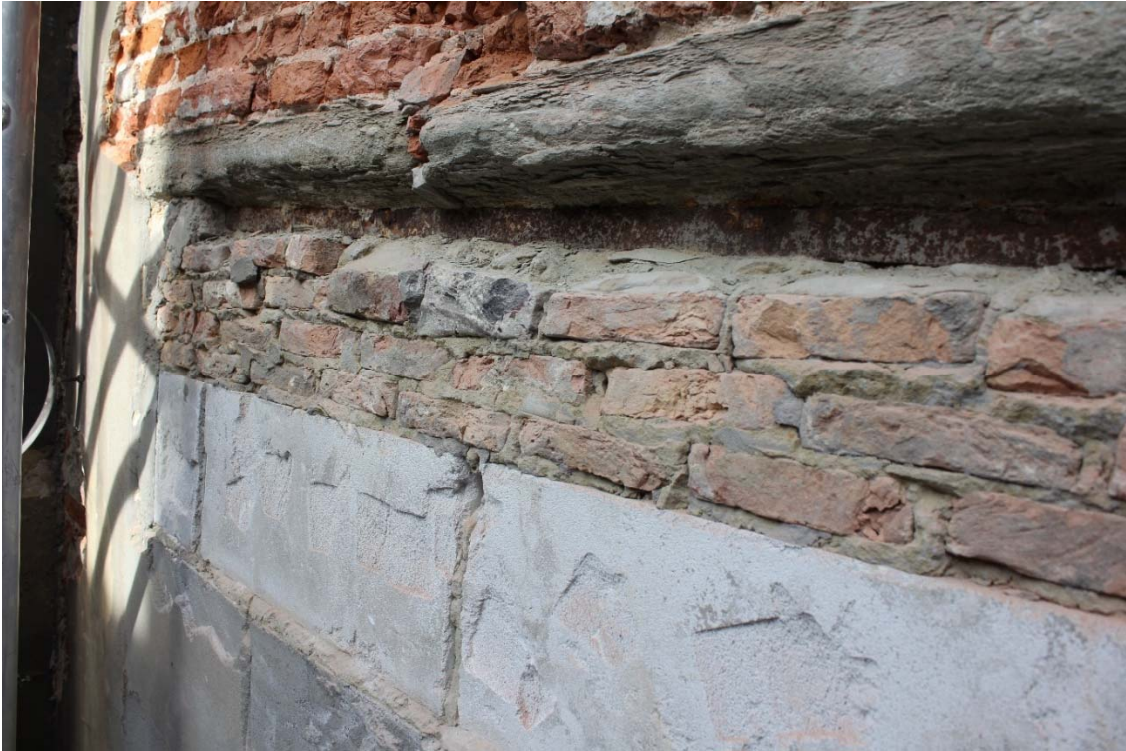
US3 : comblement de la baie n°4 comprenant l'aménagement de la baie n°10 (fig. 5, annexe 1). La maçonnerie est en grande partie enduite de ciment. Une lacune laisse apparaître des blocs Ytong ainsi que des briques d'Ijssel roses disposées en panneresses (166/172 x ? x 35/39 mm ; mesures succinctes). On y décèle également quelques briques anciennes (non enregistrées). L'ensemble est liaisonné avec un mortier de ciment gris (fig. 7).

Les deux grandes baies de l'étage (n°4-5) sont comblées (**US3** et **US4**) et de nouvelles baies plus petites y sont aménagées (n°10-11). Les matériaux très partiellement observables sont récents (blocs Ytong) et se mêlent à quelques briques d'Ijssel réemployées liées à du ciment (fig. 7). Il s'agit donc, ici aussi, de modifications récentes. Quant à la baie orientale (n°6), son cas a été expliqué dans la partie précédente (allongement **US5** ou haute baie primitive **US1**). Quoiqu'il en soit, la moitié basse de cette baie est obturée par une maçonnerie en briques industrielles (**US6**, fig. 9), sans doute contemporaine des remaniements de la cage d'escalier au cours des années 1960⁷. La nouvelle baie ainsi aménagée porte le n°12. Enfin, la façade est surhaussée par une maçonnerie de briques industrielles (**US7**, fig. 6) percée de trois jours (n°7-9). Ces deux dernières opérations sont rattachées aux aménagements effectués dans le bâtiment en 1957⁸. Elles impliquent la suppression de la corniche primitive dont aucune trace ne subsiste.

Fig. 7 : comblement de la baie n°4 en blocs Ytong et briques d'Ijssel (US4). Photographie : A. Baudry. © urban.brussels-ULiège.

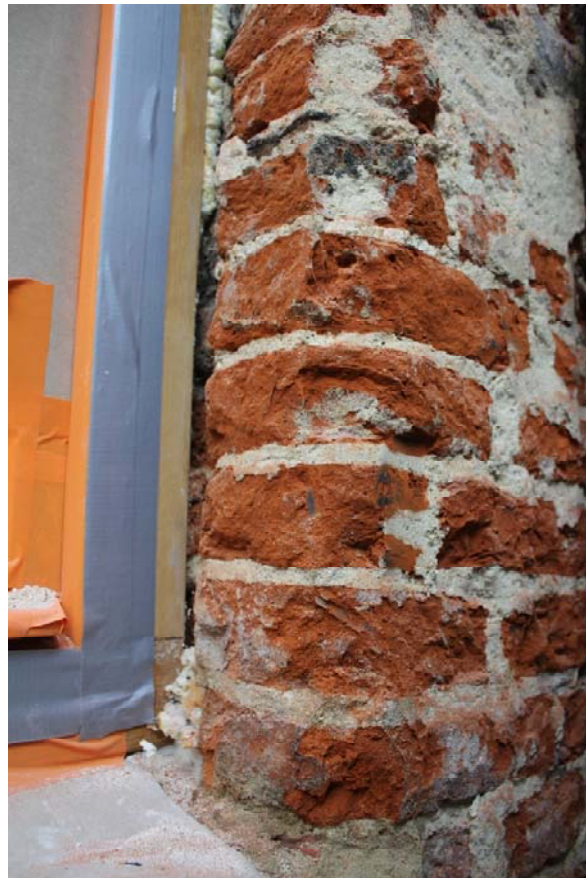
US5 : cette unité stratigraphique est sujet à interprétation. Il pourrait ou bien s'agir d'une baie contemporaine de la façade **US1** (n°6), ou bien du percement ultérieur de cette même façade **US1**, à l'aplomb des piédroits de la baie n°6, pour créer la baie n°12 (fig. 5, annexe 1). Les (nouveaux ?) piédroits en briques sont chanfreinés (fig. 8). Le linteau en pierres blanches comporte quatre petits blocs soutenus par une barre métallique **US15**.

Fig. 8 : piédroit en briques chanfreinées de la baie (n°6 ou n°12). Percement ultérieur (US5 ?) de la façade US1 ? Photographie : A. Baudry. © urban.brussels-ULiège.

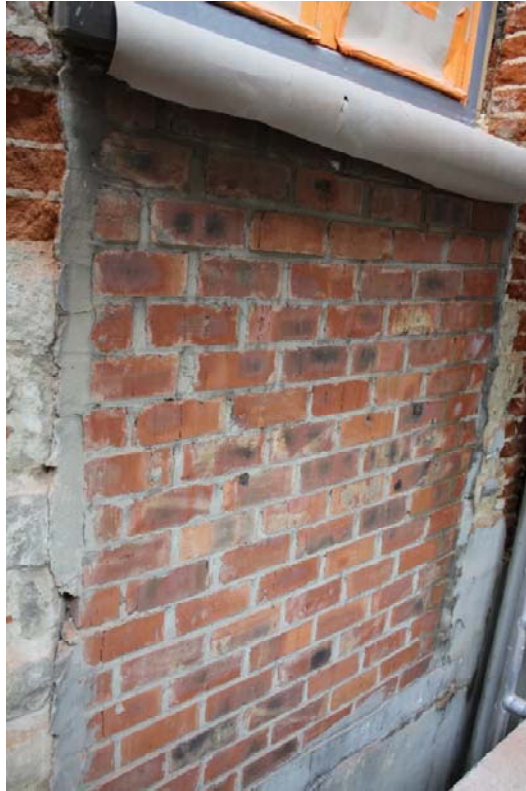
US6 : comblement de la baie n°6 par une maçonnerie de briques industrielles (179 x ? x 62 mm) liaisonnées par un mortier de ciment gris (fig. 9).

Fig. 9 : comblement US6 de la baie n°6 en briques industrielles. Photographie : A. Baudry.
© urban.brussels-ULiège.

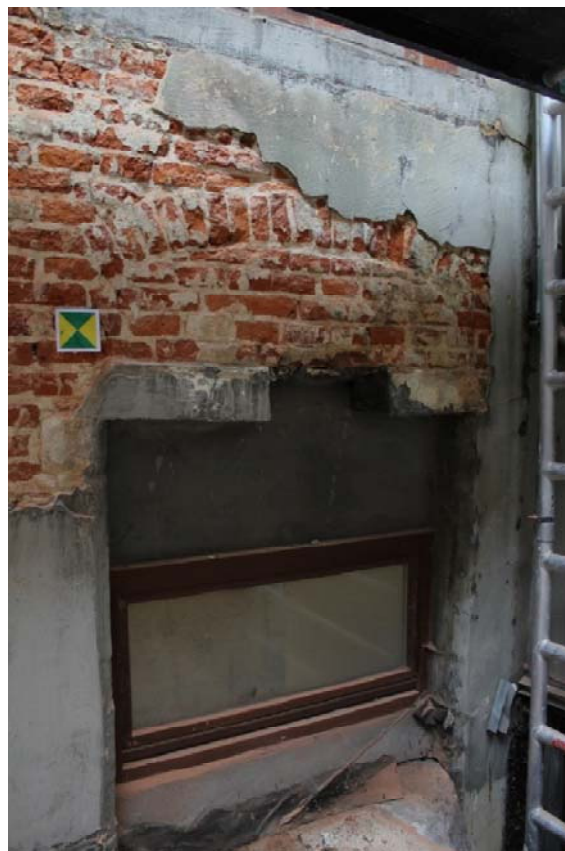
US10 : comblement partiel de la baie n°3, comprenant l'aménagement de la baie n°14. L'ensemble est occulté par un enduit cimenté (fig. 10).

Fig. 10 : l'ancienne porte (baie n°3), son arc de décharge et son linteau (anciennement) monolithe en pierre bleue. Photographie : A. Baudry. © urban.brussels-ULiège.

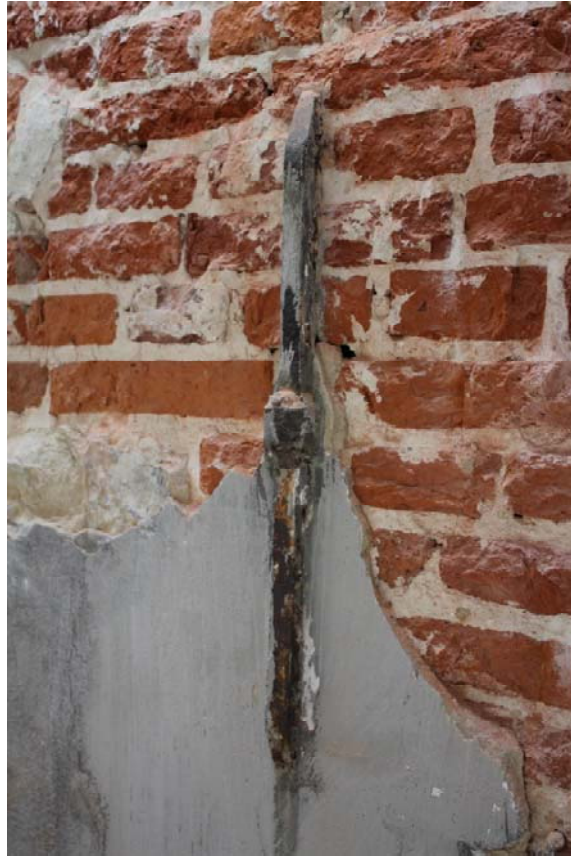
US12 : ancre en I (57 x 2,3 cm) correspondant à une des poutres du plafond du rez-de-chaussée, localisée au-dessus du trumeau des baies n°2-3 (fig. 11).

Pierre bleue monolithe à cet endroit se justifierait alors par l'impératif technique de couvrir intégralement la portée de l'ouverture, à la différence des fenêtres structurées par un meneau. Deux ancrages en I (**US11** et **US12**) situés dans les trumeaux de ces baies indiquent un niveau de plancher situé plus ou moins au ras des linteaux, typologie fréquente dans les bâtisses post-bombardement (fig. 11).

Fig. 11 : ancre **US12** du rez-de-chaussée. Photographie : A. Baudry. © urban.brussels-ULiège.

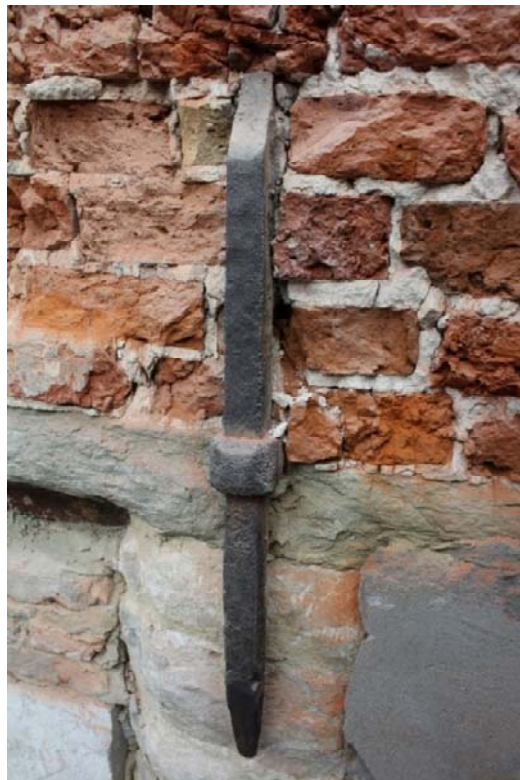
US13 : ancre en I (54,7 x 2,7 cm) correspondant à un des entrants de la charpente, localisée au-dessus du trumeau des baies n°4-5 (fig. 12-13).

Fig. 12 : ancre **US13** de l'étage entre les baies n°4-5. Photographie : A. Baudry. © urban.brussels-ULiège.

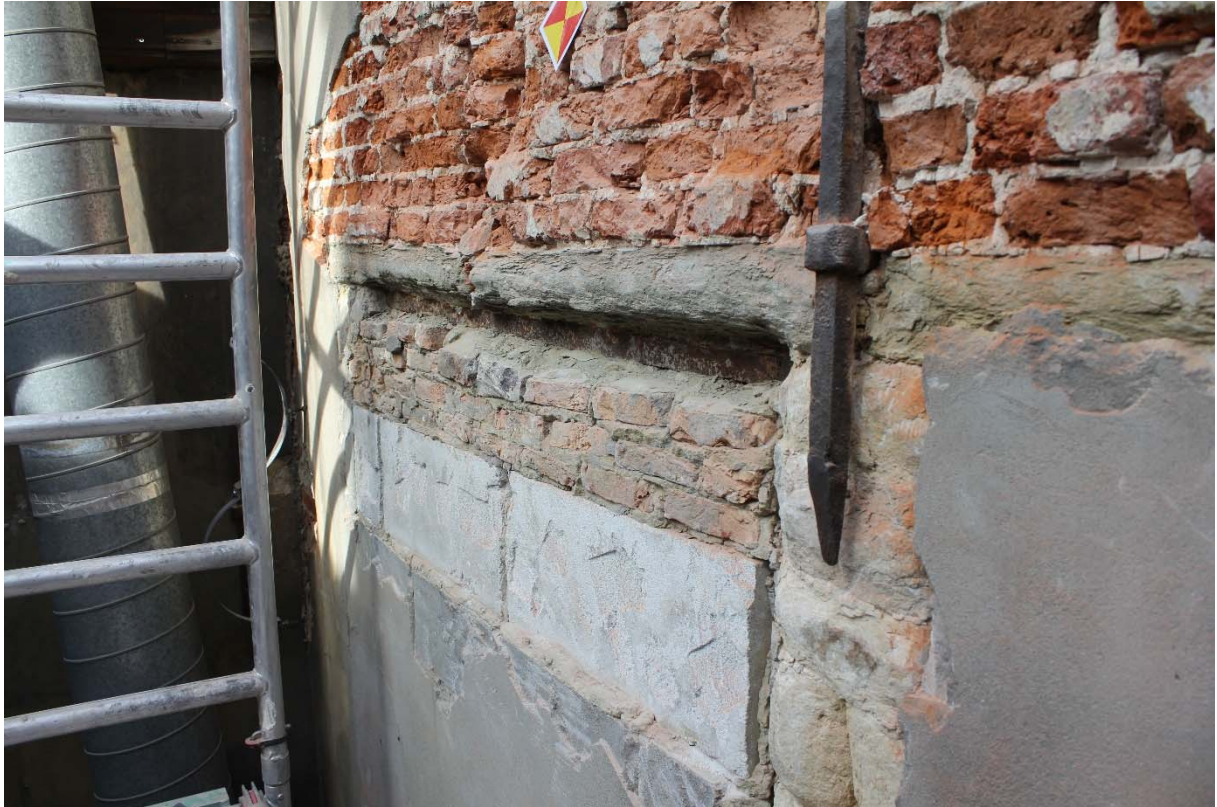
Les baies occidentale et médiane comportent un linteau composé d'au moins deux pierres blanches (fig. 13), indice qui pourrait suggérer la présence d'un meneau primitif aujourd'hui supprimé. Le linteau de la baie n°4 est soutenu par une barre en fer forgé de 3,8 cm de section (**US16**), que l'on peut supposer avoir été placée suite à la suppression du meneau supposé. La base du linteau de la baie n°5 n'est quant à elle pas visible, mais on peut s'attendre à un schéma analogue. L'enduit cimenté ne permet pas de trancher l'existence d'une traverse. Les piédroits comportent des pierres de taille blanches harpées, mais on observe cependant une alternance (aléatoire) de pierres bleues et blanches dans le trumeau (fig. 17-18). Une lacune laisse apparaître une modénature extérieure en cavet.

Fig. 13 : ancre US13 de l'étage entre les baies n°4-5. Photographie : A. Baudry.
© urban.brussels-ULiège.

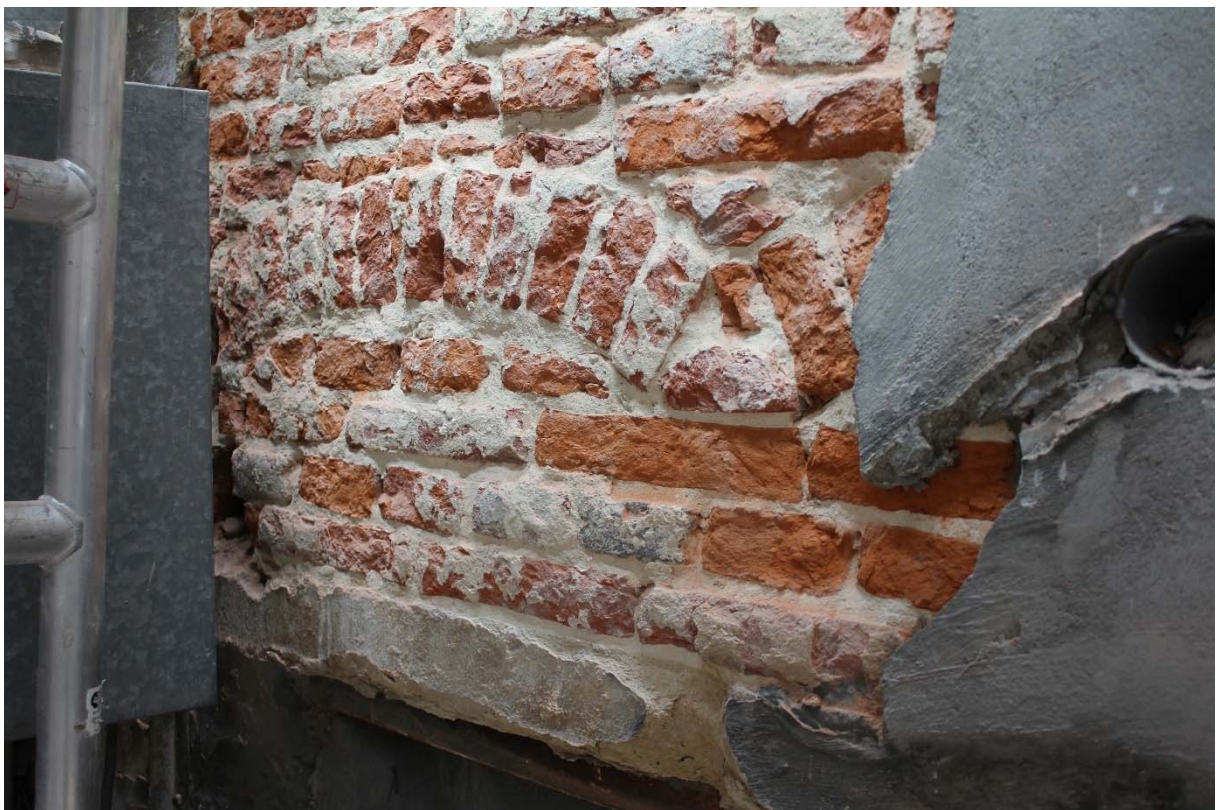
Fig. 14 : arcs de décharge et linteau de la baie n°1. Photographie : A. Baudry.
© urban.brussels-ULiège.

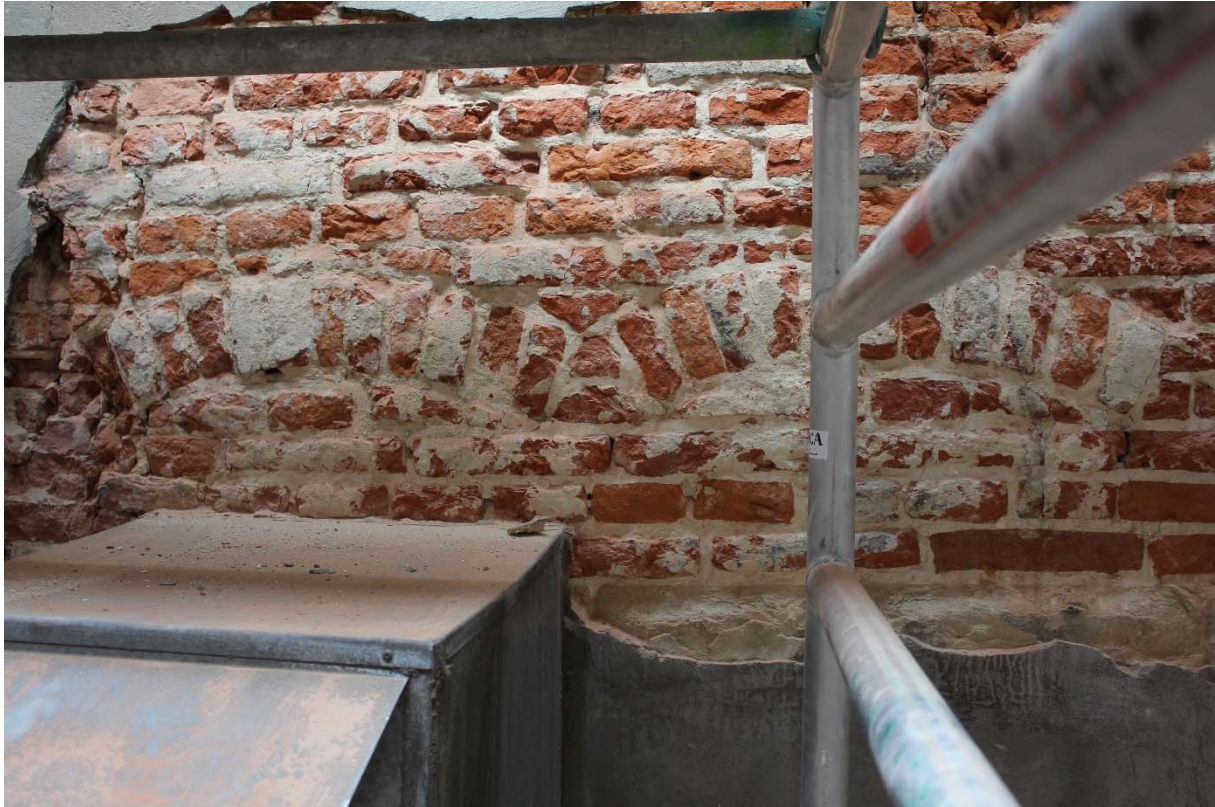
Fig. 15 : arcs de décharge et linteau de la baie n°2. Photographie : A. Baudry.
© urban.brussels-ULiège.

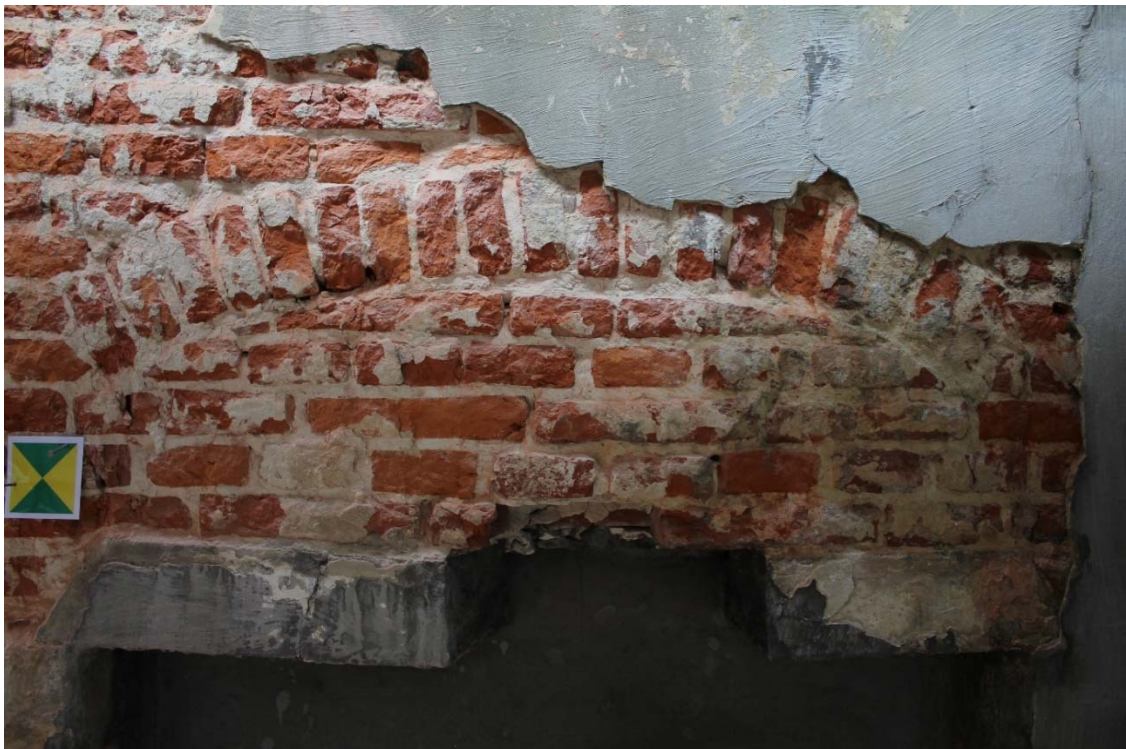
Fig. 16 : arc de décharge et linteau de la baie n°3 (ancienne porte). Photographie : A. Baudry.
© urban.brussels-ULiège.

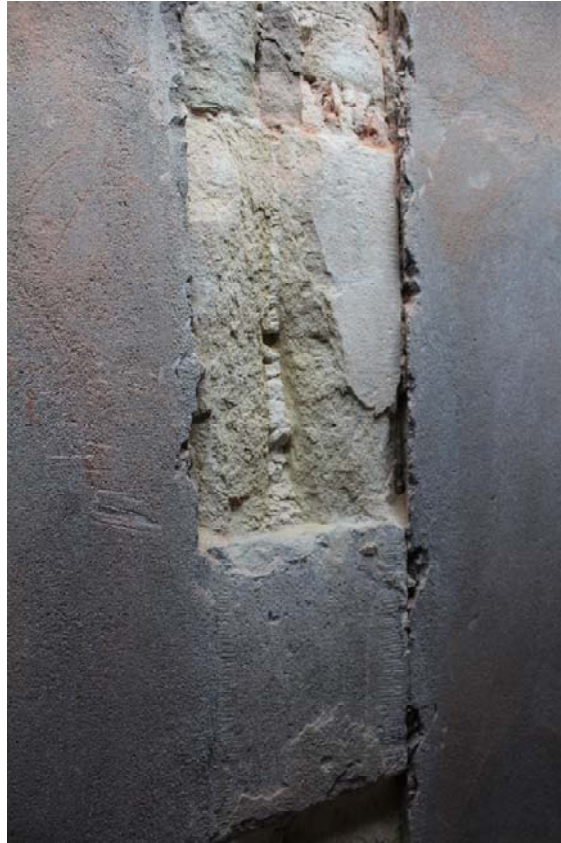
Deux ancrages en I des entrants des fermes de la charpente (**US13** et **US14**) se situent à l'aplomb des précédentes (**US11** et **US12**), au-dessus des trumeaux des baies du premier étage (fig. 12, 17). Un surcroît aveugle couronne cet étage. Il devait probablement s'achever à l'origine par une corniche amortissant la pente de toiture de la charpente, structure supprimée lors d'aménagements ultérieurs (cf. *infra*).

Fig. 17 : alternance des pierres bleues et blanches dans le trumeau des baies n°4-5.
Photographie : A. Baudry. © urban.brussels-ULiège.

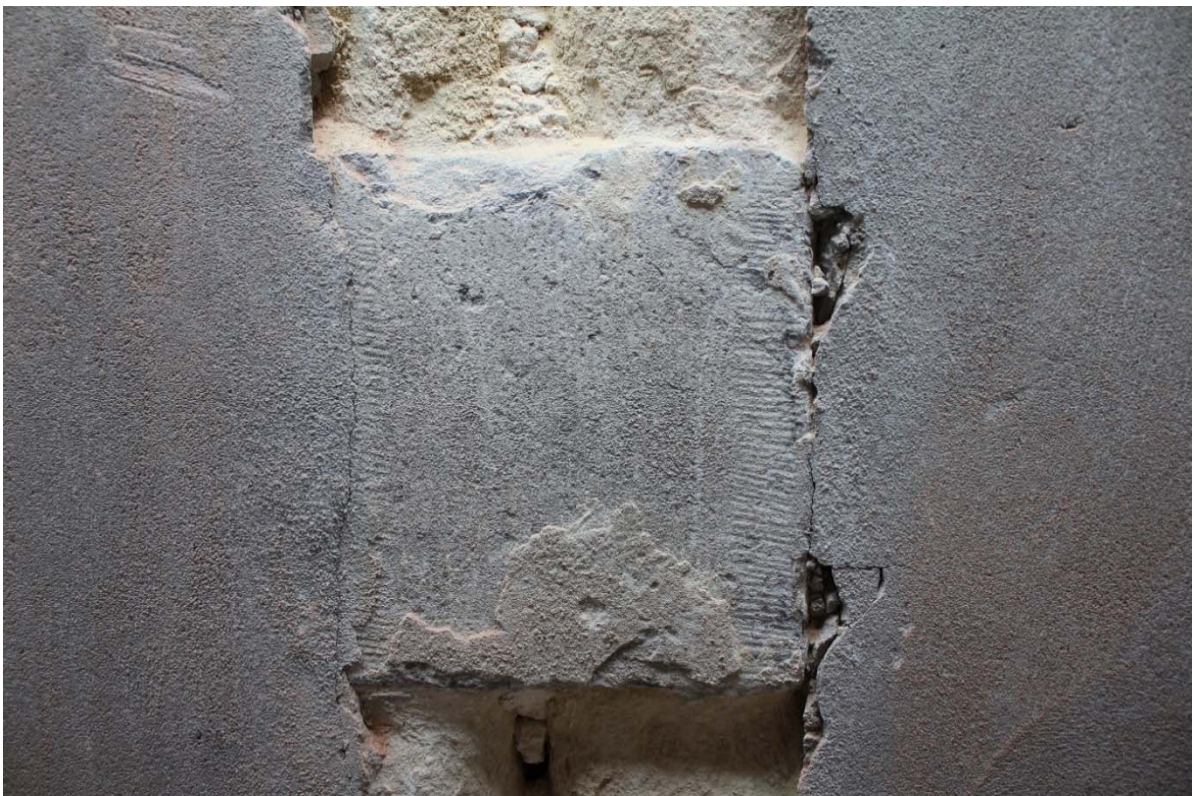
Les baies primitives mettent majoritairement en œuvre des pierres blanches pour leurs piédroits et leurs linteaux. Les premiers sont constitués de pierres harpées de petites dimensions (fig. 19), à l'exception toutefois des piédroits des deux grandes baies de l'étage (n°4-5), dont certaines pierres accusent des hauteurs d'assises prononcées considérant le matériau traditionnellement mis en œuvre en petit appareil (ici jusqu'à 34 cm, cf. annexe 3). On notera que dans le piédroit commun de ces baies apparaissent aléatoirement quelques pierres bleues (fig. 17-18). Les linteaux visibles se composent quant à eux de plusieurs pierres (min. deux) d'env. 11 cm de haut, soutenues par des barres en fer forgé (US2, US15 et US16) à la chronologie incertaine (probablement postérieures, installées lors de l'enlèvement des meneaux ?). Les pierres blanches et bleues sont soigneusement taillées avec un tranchant droit perpendiculaire aux arêtes longues (fig. 18, 20-21). On note néanmoins la présence d'une palette sur les secondes d'env. 3,5 cm avec des coups légèrement obliques (fig. 18).

Fig. 18 : détail d'une pierre bleue. Taille au ciseau avec palette de 3,5 cm aux coups légèrement obliques. Photographie : A. Baudry. © urban.brussels-ULiège.

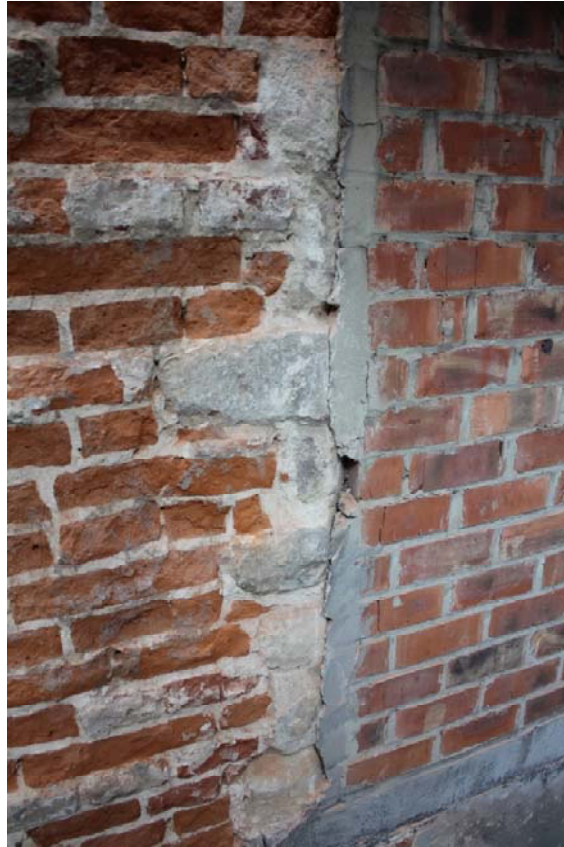
La baie orientale (n°6/12, droite) est quant à elle sujet à une double interprétation qu'une intervention archéologique succincte n'a pas permis de trancher. Dans un premier cas, à en croire les piédroits en petites pierres blanches harpées qui ne s'épanouissent que sur une hauteur limitée (env. 1,3 mètre, fig. 19), il s'agirait d'une petite fenêtre (n°6) qui aurait ultérieurement été allongée (**US5**, baie n°12) en recreusant la façade **US1** (recreusement des briques en chanfrein). Cette hypothèse expliquerait dès lors l'absence singulière de pierres blanches dans les parties hautes des piédroits de la baie, de même qu'un linteau brisé en quatre blocs (ancien linteau fracturé ?) situé une demi-assise de brique plus bas que ses confrères. Le cas échéant, ce percement pourrait éventuellement être rattaché à la construction d'un escalier tournant dans le retour d'angle du bâtiment vers 1800⁶.

Fig. 19 : piédroit ouest de la baie n°6 en pierres blanches de petits formats. Photographie : A. Baudry. © urban.brussels-ULiège.

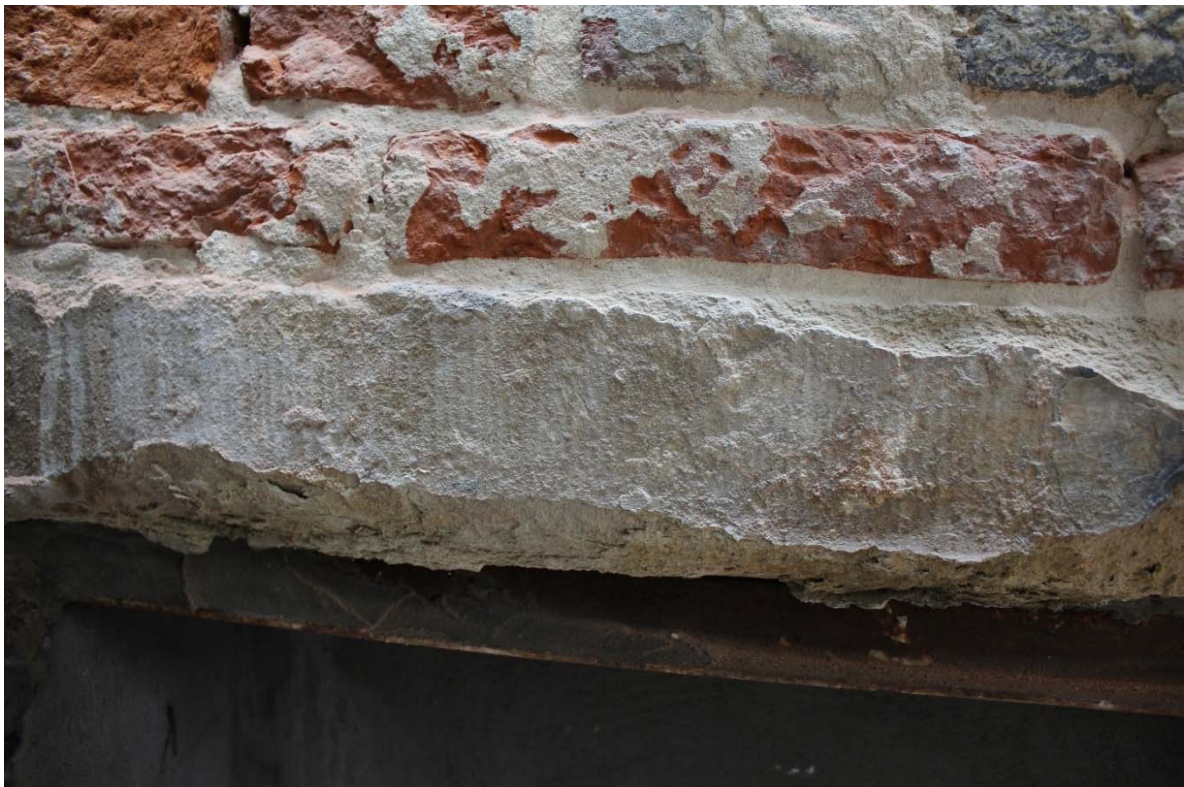
Fig. 20 : lindeau de la baie n°1 taillé au tranchant droit. Photographie : A. Baudry. © urban.brussels-ULiège.

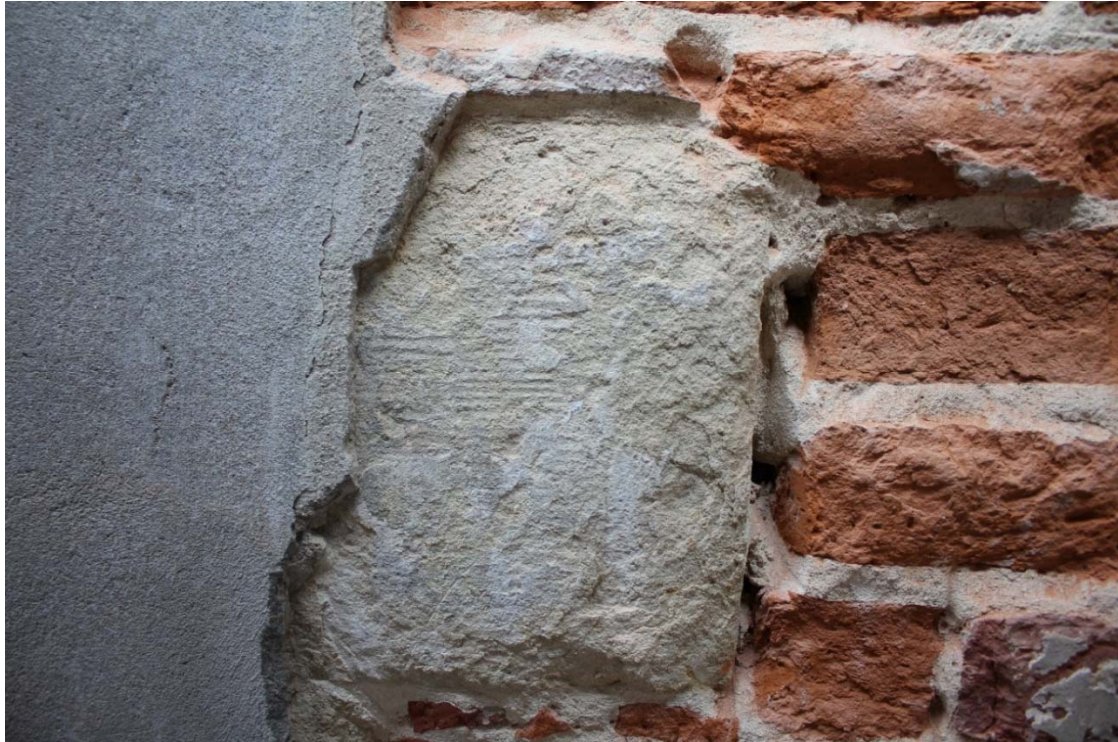
Fig. 21 : pierre blanche taillée au tranchant droit. Photographie : A. Baudry. © urban.brussels-ULiège.
