Rue des Éperonniers n°61 à Bruxelles Diagnostic archéologique de la façade à rue (BR763-01)

26 octobre 2023

Réf. urban DPC/archéo : BR763-01
Réf urban DU : 04/PFU/1828106

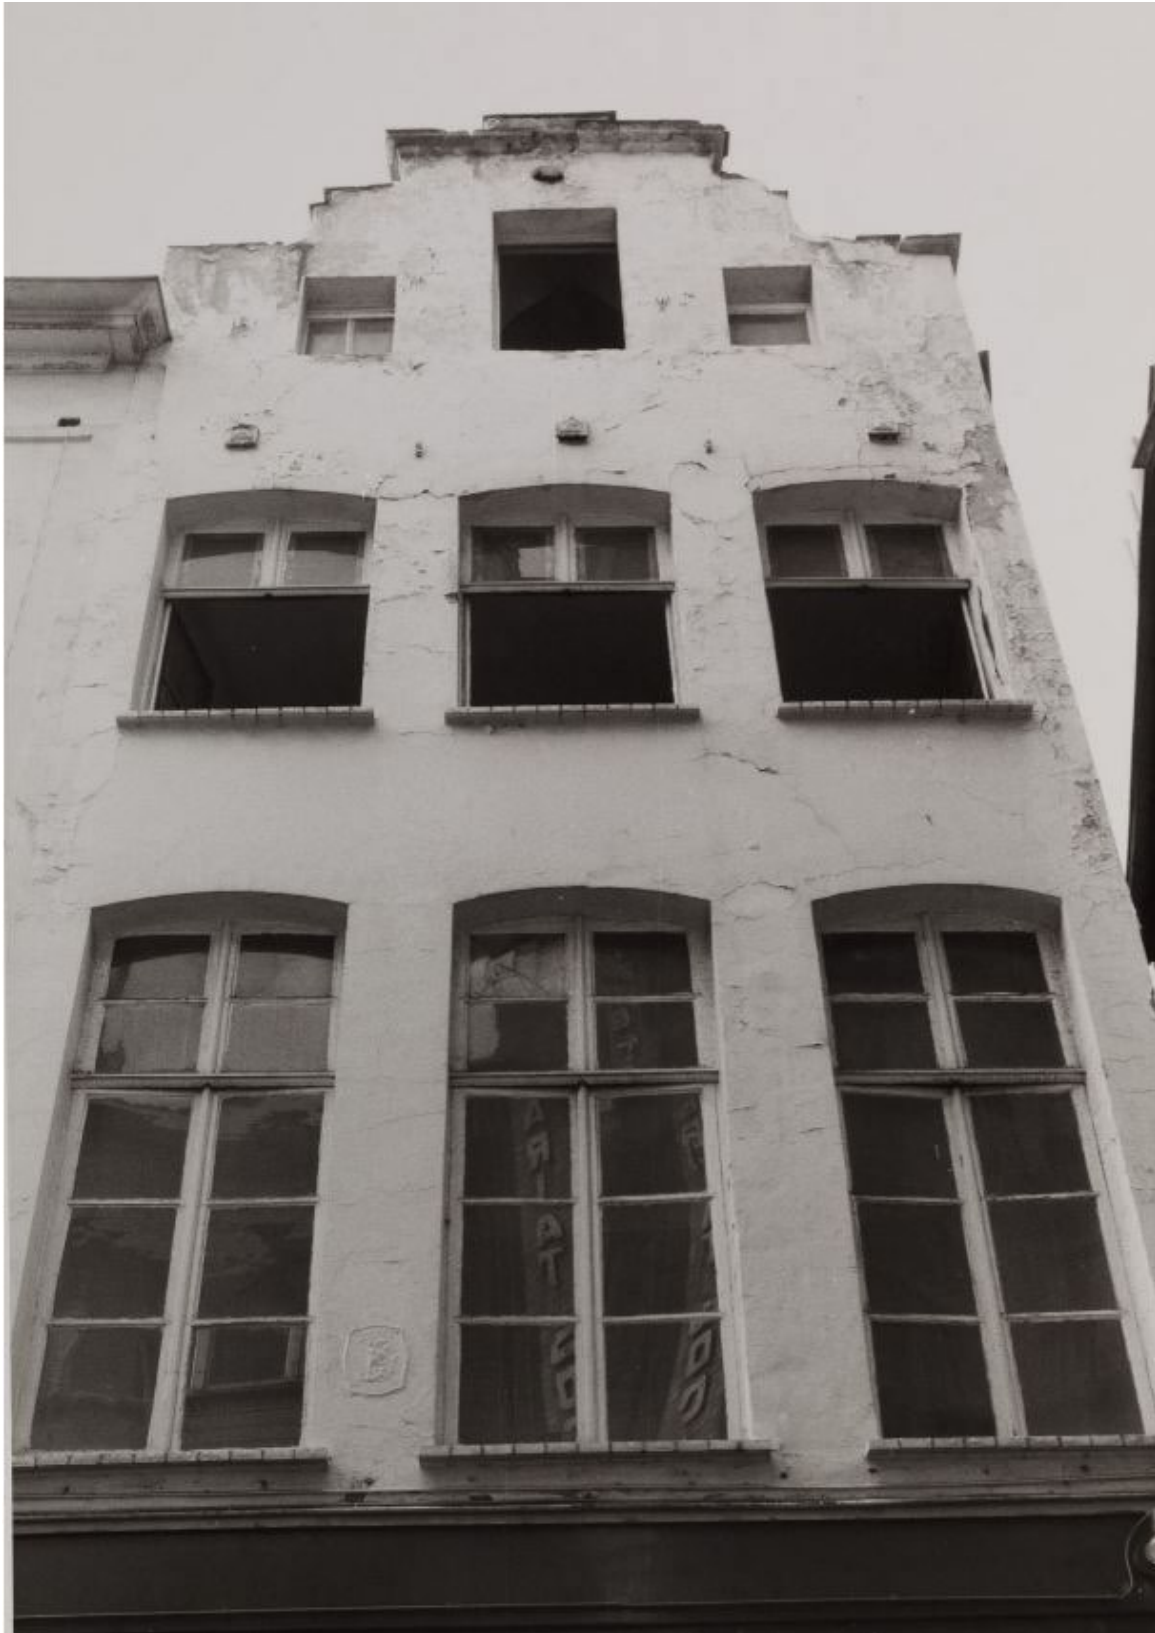
En octobre 2023, la pose d'un échafaudage et l'enlèvement des revêtements muraux en prévision de la restauration de la façade (fig. 2) révèlent une composition architecturale typique de l'Ancien Régime (cf. II et III). Compte tenu de cet intérêt patrimonial, une orthophotographie a été réalisée à partir d'un modèle 3D. Les observations archéologiques développées ci-dessous sont reportées sur ce document (fig. 3) : éléments primitifs ravalés, restaurations à la chaux (supposées anciennes), restaurations cimentées (récentes). En outre, une reconstitution de la façade originelle est ici proposée, arguments archéologiques à l'appui (fig. 4).

Au premier étage, plusieurs bouchages en plâtre et ciment marquent l'arrachage d'une enseigne publicitaire (fig. 27). Aux étages supérieurs, des bouchages similaires marquent d'anciens trous de boulins (fig. 2).

Fig. 2 : la façade rue des Éperonniers n°61 en 1980. Photographie de l'inventaire architectural régional. Source : https://monument.heritage.brussels/fr/Bruxelles_Pentagone/Rue_des_Eperonniers/61/31057#&gid=null&pid=3

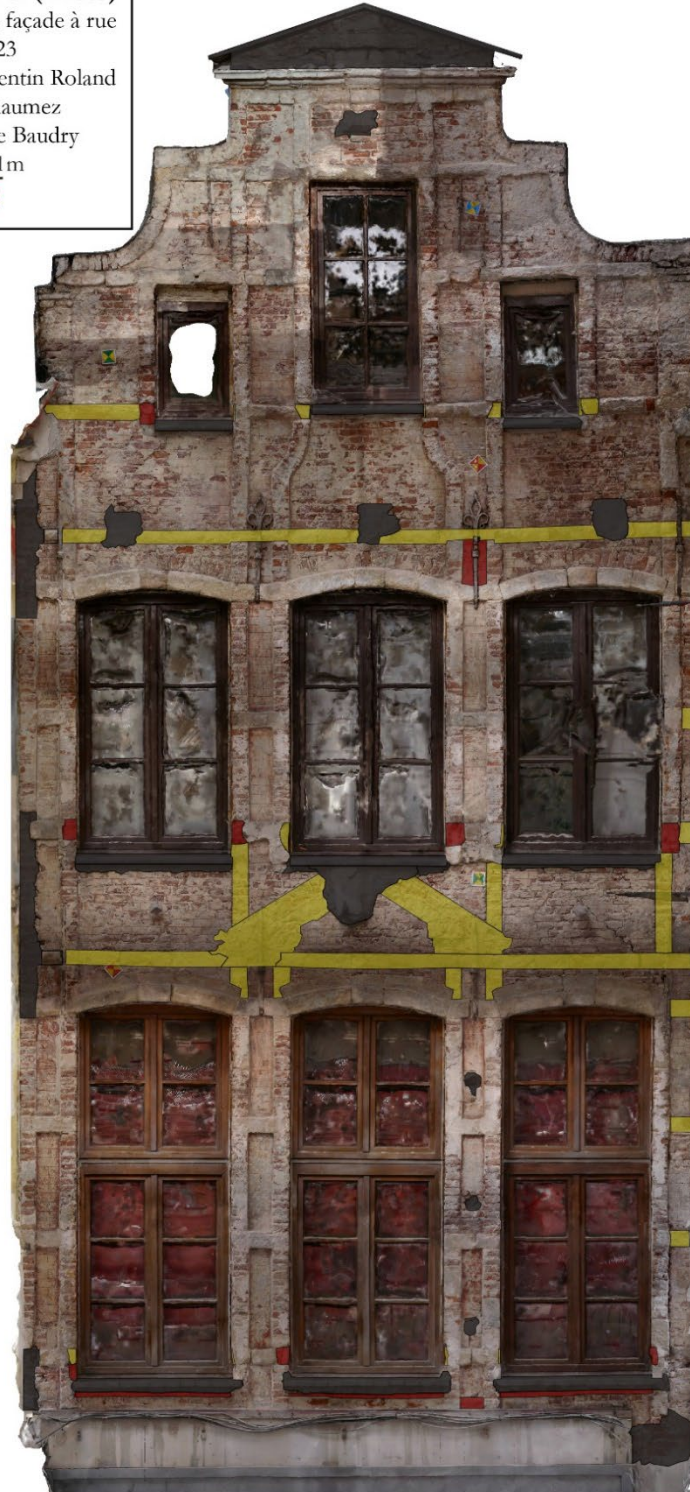
Fig. 3 : Orthophotographie de la façade à rue avec indication des principales modifications.

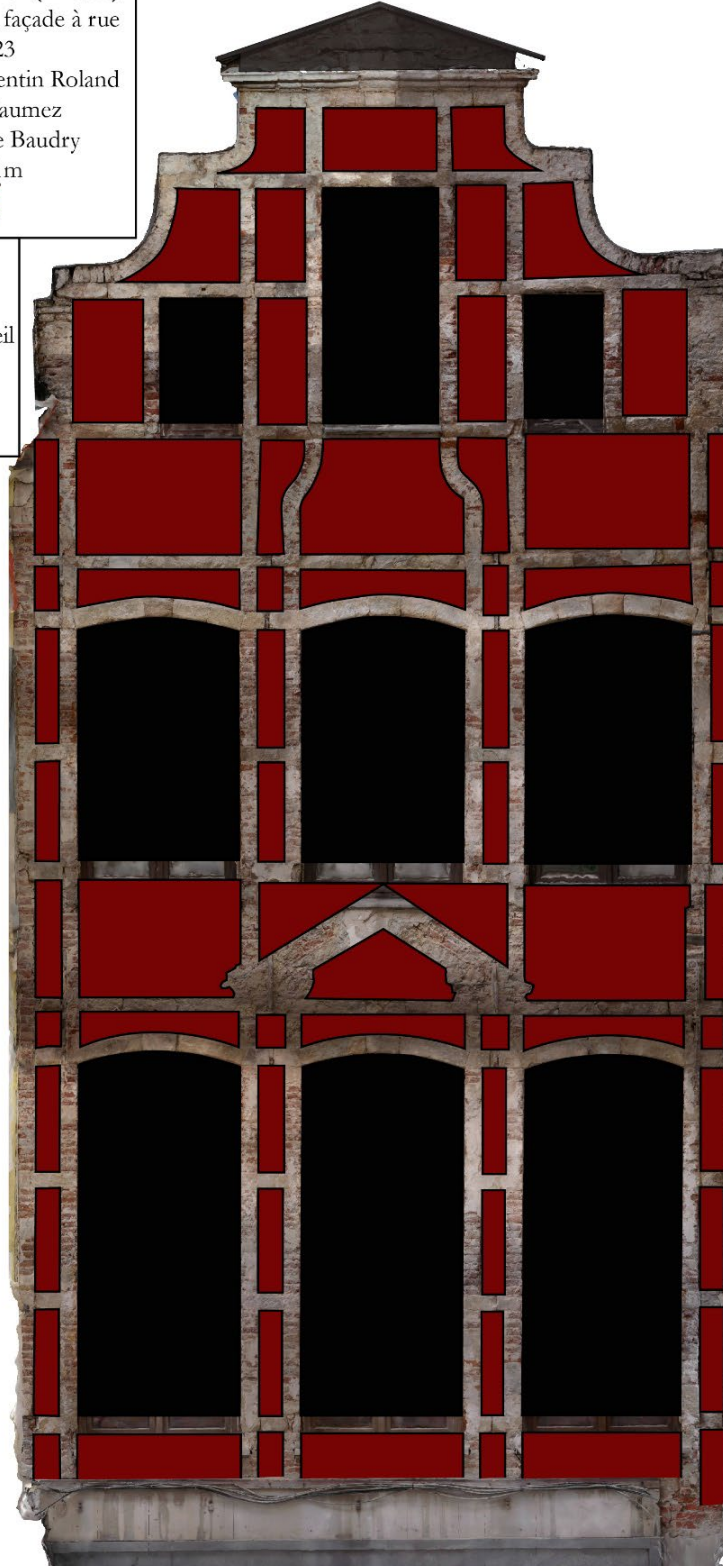
Fig. 4 : orthophotographie de la façade à rue avec reconstitution des éléments primitifs.

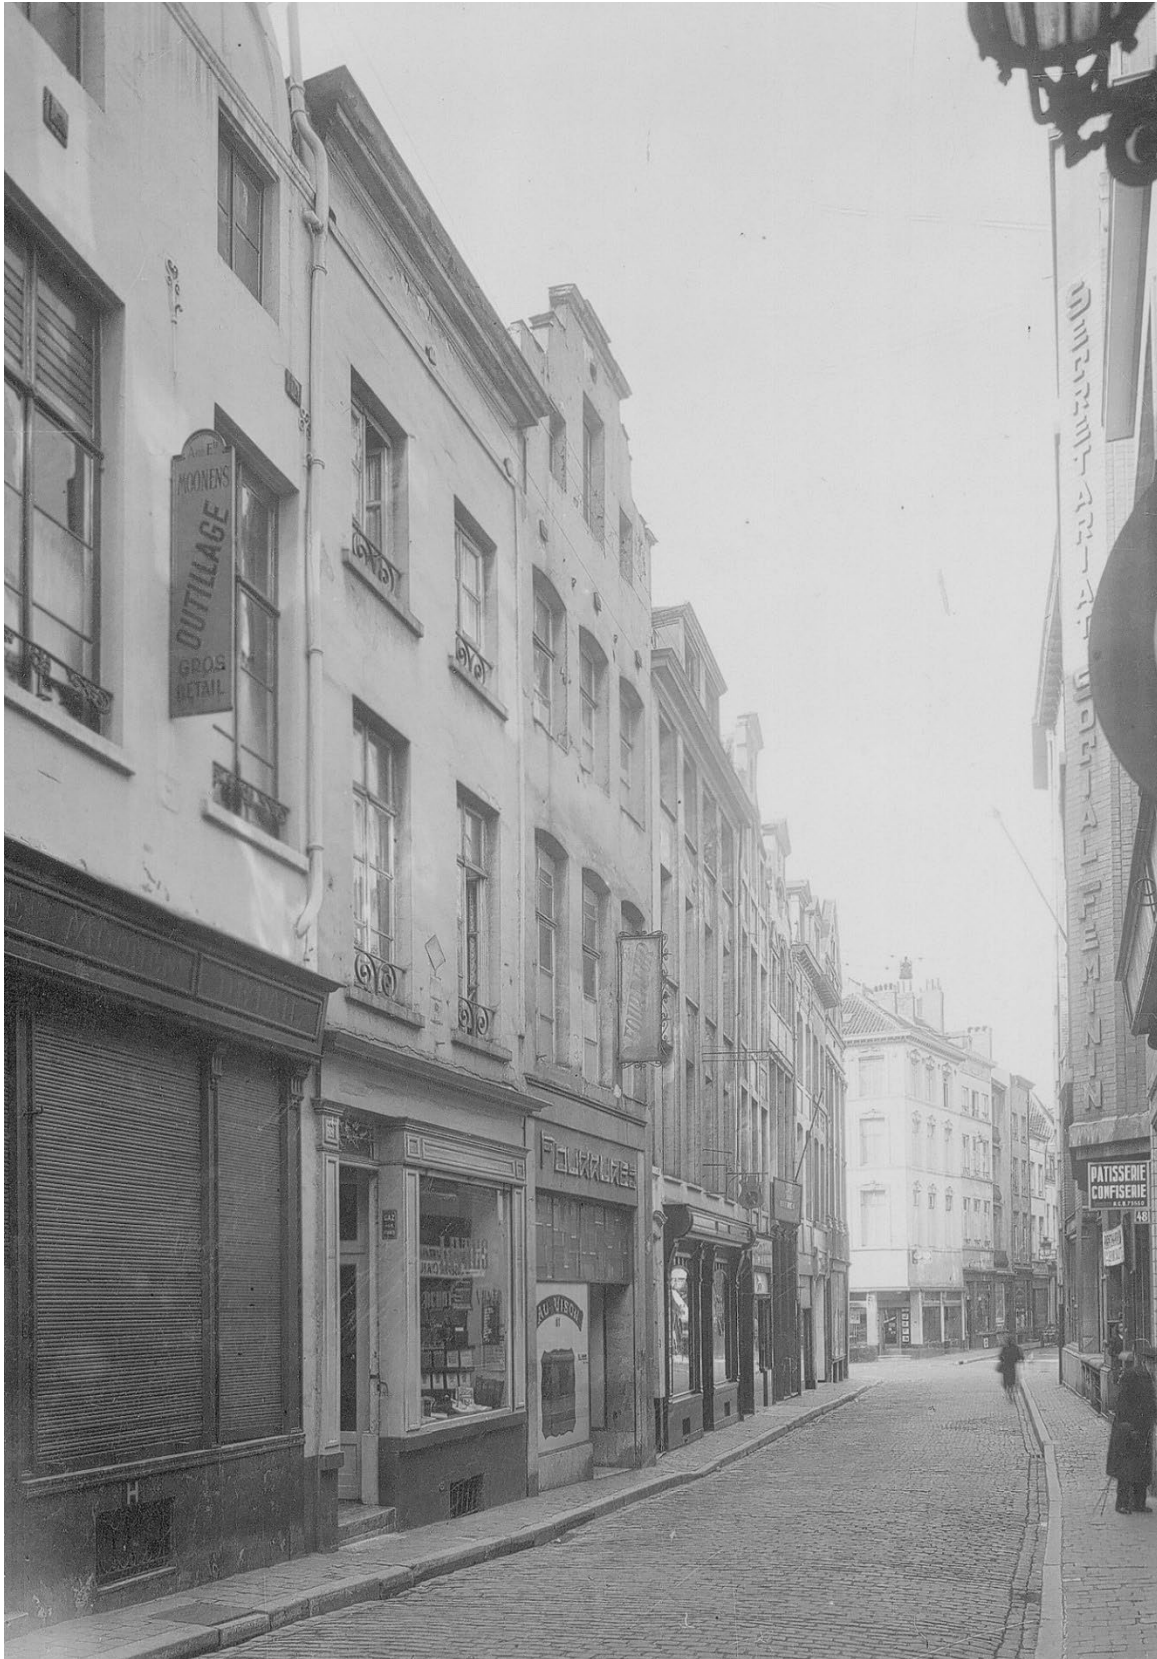
Le rez-de-chaussée est intégralement dénaturé par une devanture commerciale d'esprit postmoderne installée dans le dernier quart du XX^e siècle ou au début du XXI^e siècle. Une photographie prise en 1944 (fig. 5) témoigne qu'à cette date, le rez-de-chaussée avait déjà été intégralement transformé au bénéfice du magasin de fourrure « Au Vison » qui, par la suite, deviendra le restaurant « Kotor » immortalisé sur une photographie de 1975 (fig. 6). Compte tenu du caractère commerçant de la rue attesté par l'enfilade des vitrines sur ces photographies, sans doute le rez-de-chaussée avait-il déjà été transformé au XIX^e siècle, période au cours de laquelle émerge à Bruxelles la typologie de la vitrine commerciale, particulièrement prisée en centre-ville⁷. Un dépouillement des permis de bâtir se révélerait pertinent pour cerner l'évolution architecturale de ce niveau et, peut-être, identifier un état ancien.

Fig. 5 : la façade en 1944. © KIK-IRPA, cliché A068590.

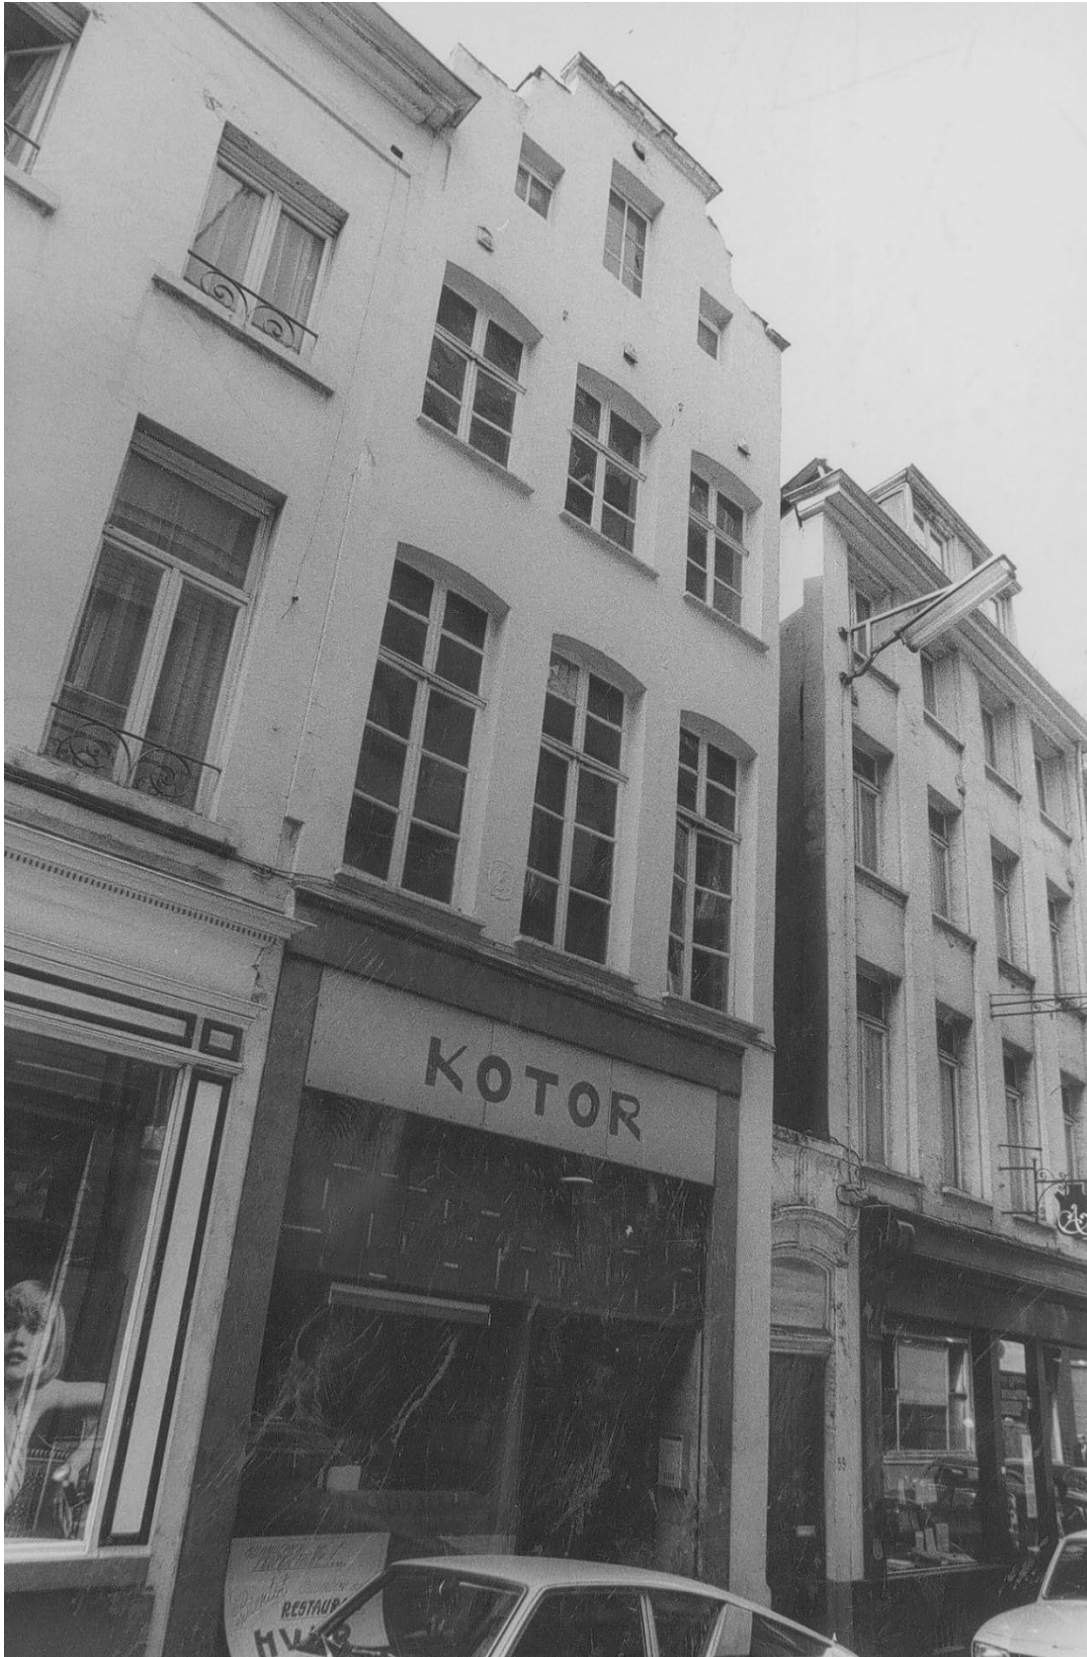
Fig. 6 : la façade en 1975. © KIK-IRPA, cliché t017687.

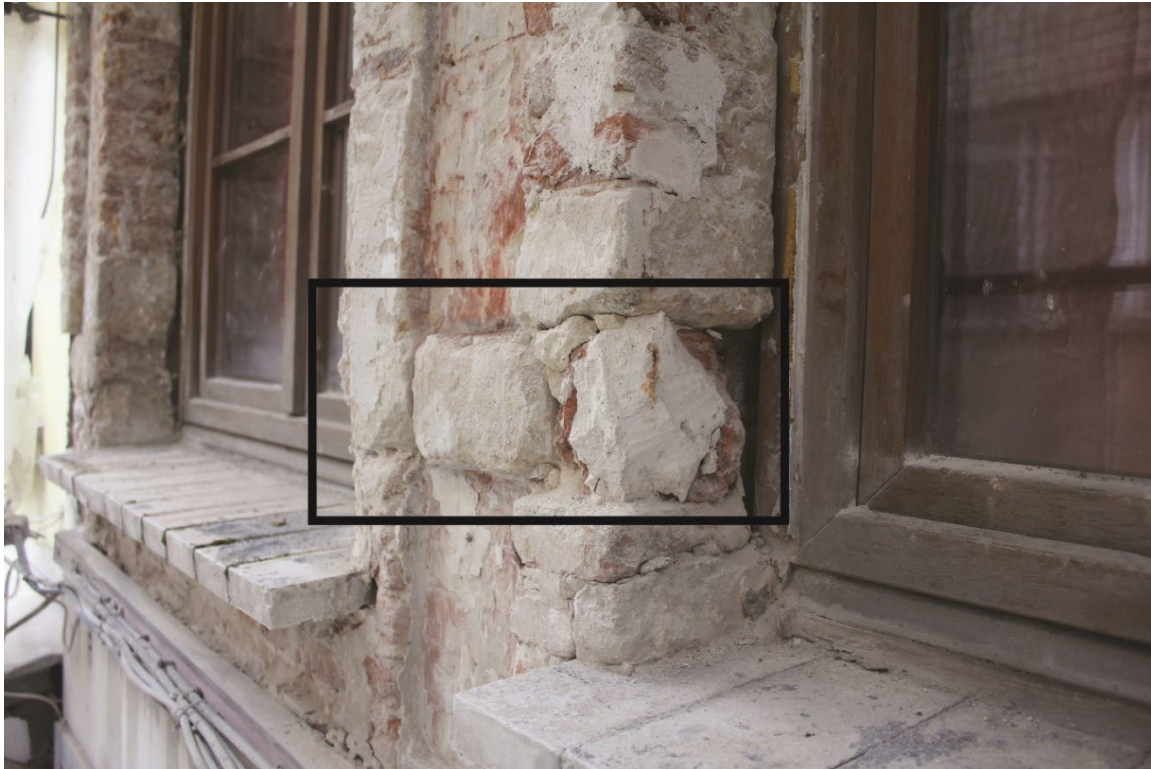
Contrairement au rez-de-chaussée, l'élévation des trois niveaux supérieurs est restée en grande partie fidèle à la composition primitive, moyennant quelques remaniements. On note ainsi le remplacement des appuis de toutes les fenêtres. Ces appuis ont par ailleurs été abaissés (fig. 7-8), à l'exception de celui de la baie centrale du pignon, qui est le seul à avoir conservé son niveau d'origine (fig. 9)⁸. Les appuis primitifs devaient être en pierre (bleue ou blanche) et présentaient certainement une saillie comparable aux arcs et aux piédroits, c'est-à-dire entre 2,5 et 3 cm. Ils marquaient une continuité horizontale avec les cordons en bandeau qui compartimentent encore aujourd'hui la façade, cordons dont certains ont cependant été ravalés (cf. III.3). À l'heure actuelle, les appuis des fenêtres du premier étage sont en briques vernissées cimentées (env. 25 x 10,8 x 3,6 cm) et ceux des étages supérieurs sont en pierres bleues profilées, sciées, polies et cimentées (fig. 10-11). Ces matériaux renseignent la période contemporaine. À en croire les photographies évoquées précédemment, les premiers ont été posés entre 1944 et 1975 (fig. 5-6), et les seconds, après 1980 (fig. 2).

⁸ Les appuis des fenêtres sont abaissés de 22 cm au premier étage, de 25 cm au deuxième étage et de 14 cm dans le pignon. Les appuis des étages avaient déjà été abaissés avant l'introduction des appuis actuels, peut-être au cours du XVIII^e ou du XIX^e siècle, comme l'atteste les réfections en ardoises, briques fragmentaires et autres terres cuites architecturales liées à un mortier de chaux.

Fig. 7 : localisation du niveau des appuis primitifs des fenêtres du premier étage. Photo : Antoine Baudry. © urban.brussels-ULiège.

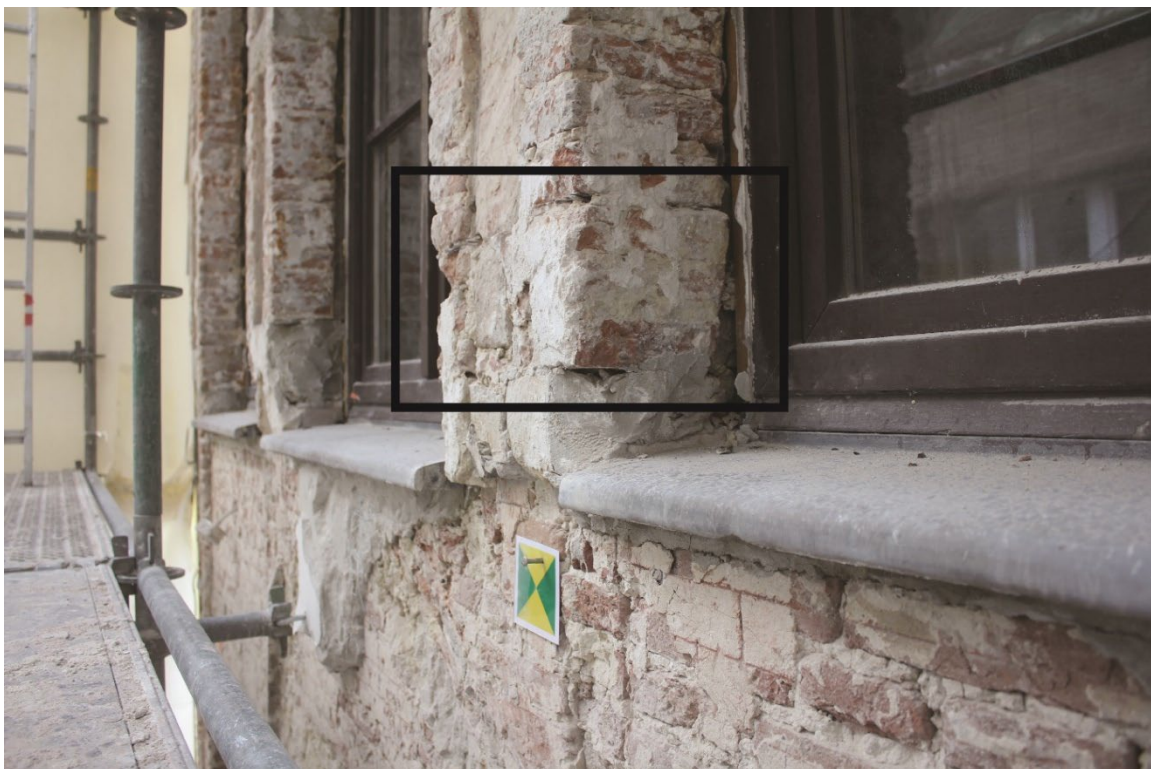
Fig. 8 : localisation du niveau des appuis primitifs des fenêtres du deuxième étage. Photo : Antoine Baudry. © urban.brussels-ULiège.

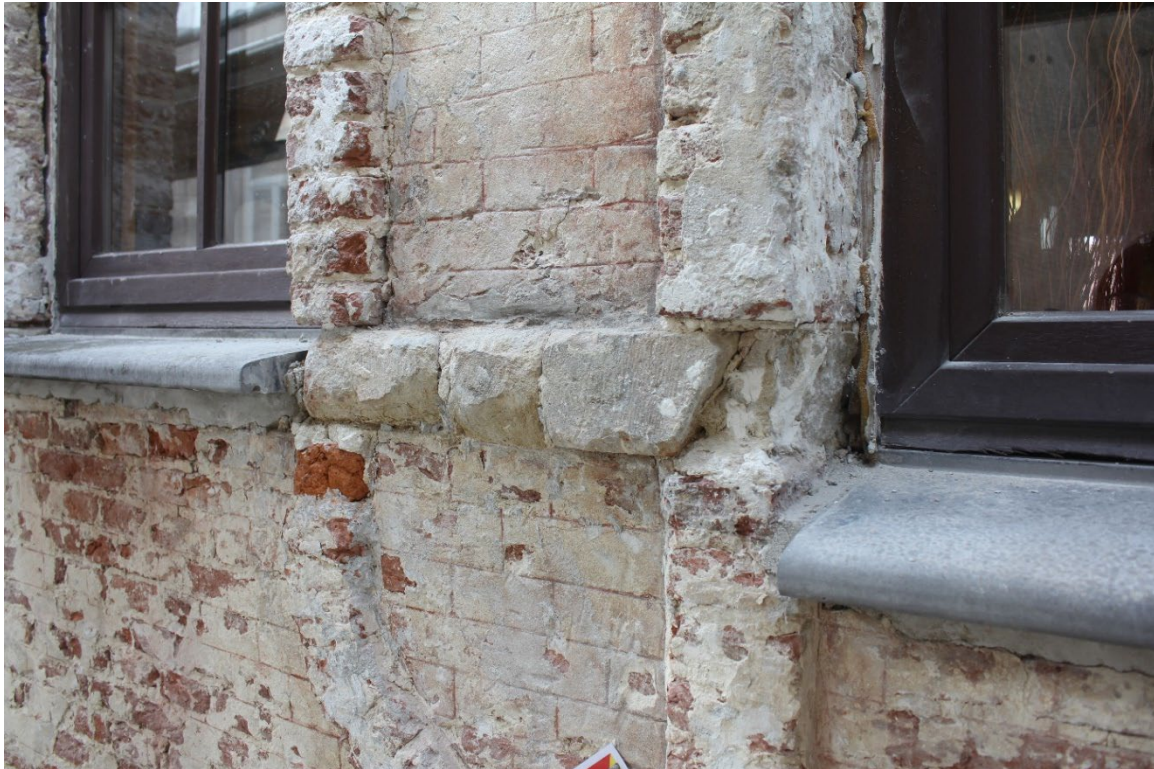
Fig. 9 : à gauche, l'appui de la fenêtre centrale du pignon, dans son alignement d'origine. À droite, l'appui de la fenêtre latérale, abaissé d'une dizaine de centimètres. Photo : Antoine Baudry. © urban.brussels-ULiège.

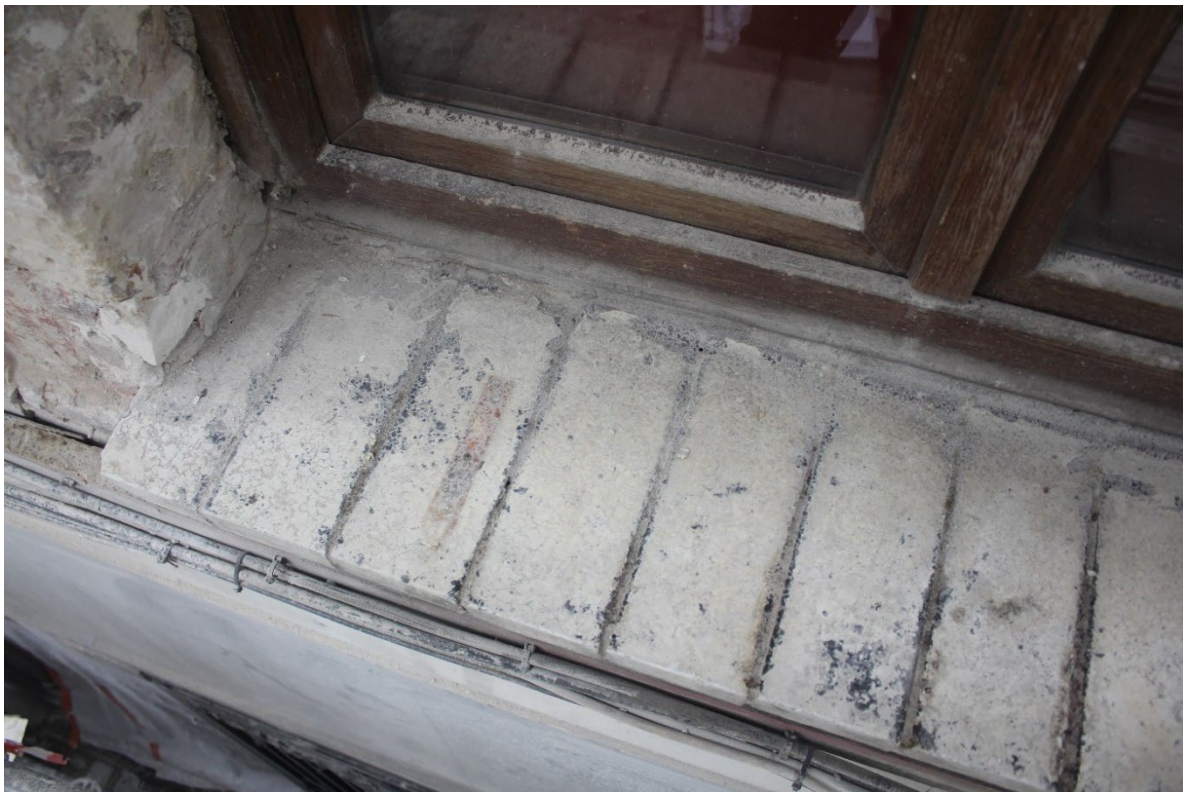
Fig. 10 : un des appuis des fenêtres du premier étage en briques vernissées. Photo : Antoine Baudry. © urban.brussels-ULiège.

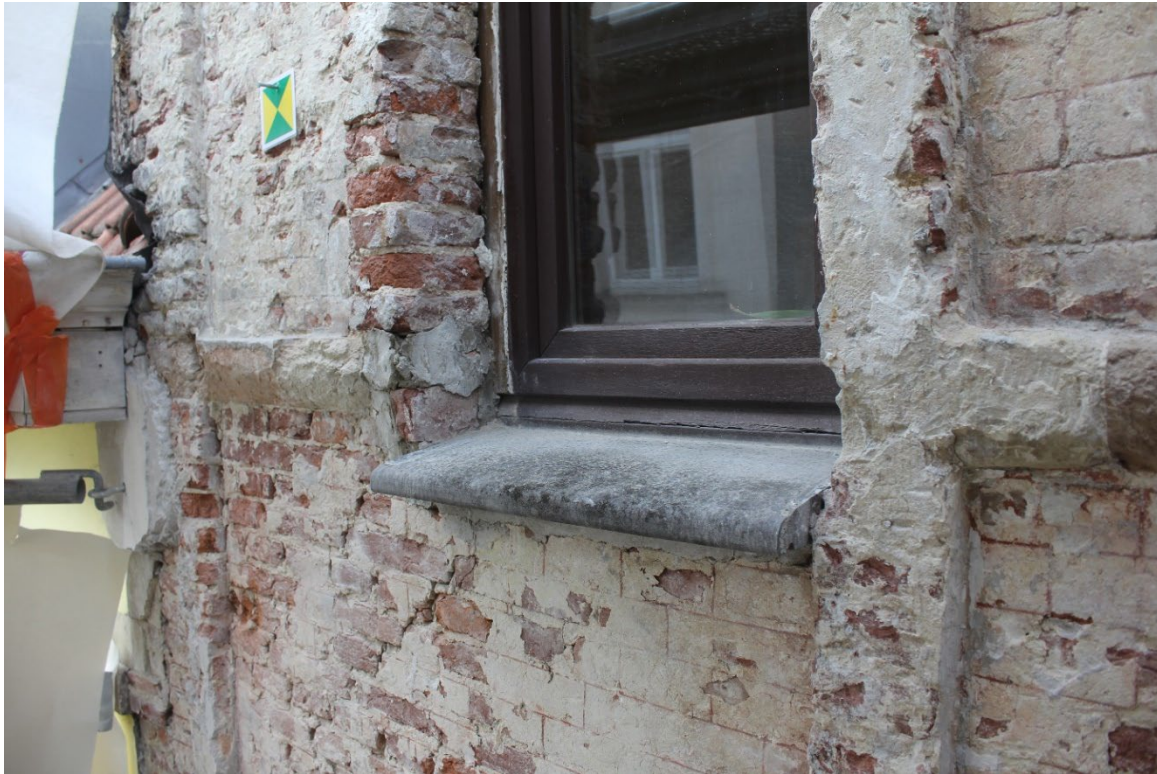
Fig. 11 : un des appuis des fenêtres du deuxième étage et des combles, en pierre bleue profilée, sciée et polie.
Photo : Antoine Baudry. © urban.brussels-ULiège.

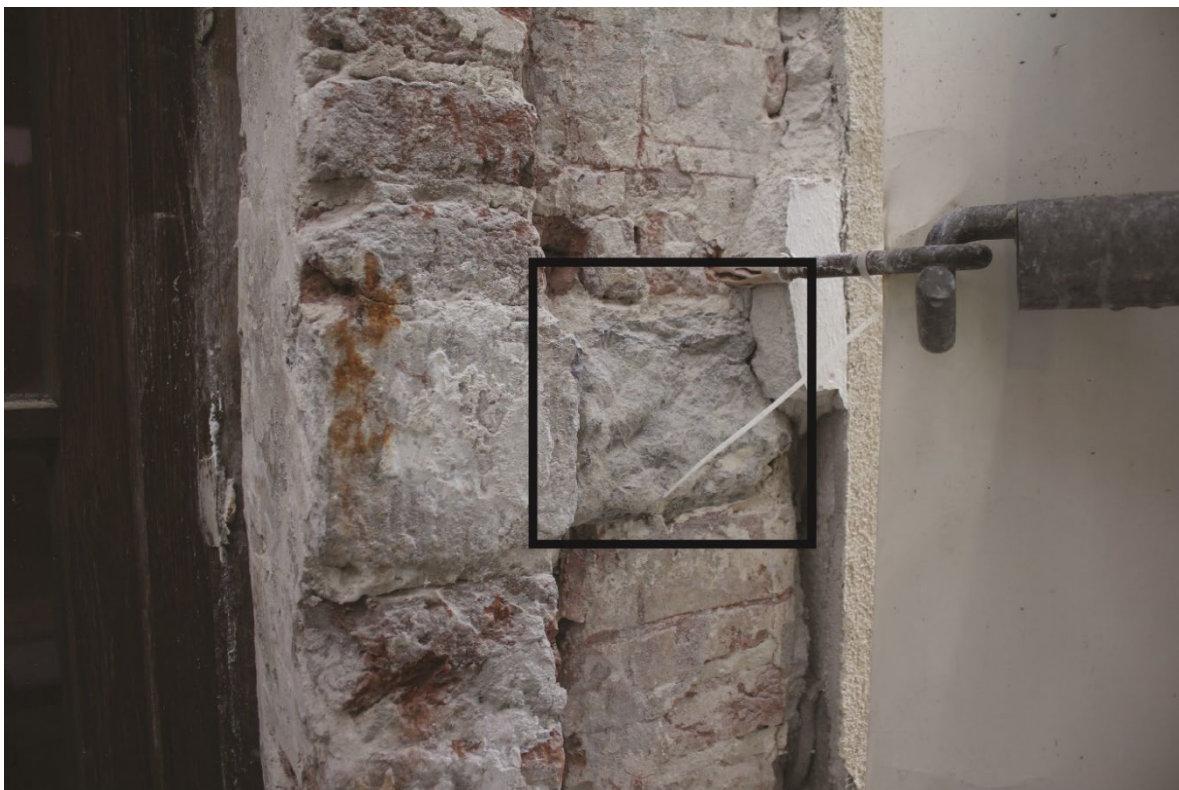
Plusieurs éléments ont été ravalés au fil du temps. Tel est le cas de certains cordons en bandeau (fig.12), qui compartimentent la façade primitive en motifs géométriques (fig. 13). On peut supposer qu'une continuité horizontale devait exister entre ces cordons en pierres et les traverses en bois des châssis des fenêtres (fig. 14). Certaines maçonneries détériorées par ce bûchement ont parfois dû être remaçonnées, le mortier de ciment utilisé trahissant la période contemporaine. Celles-ci sont toutefois peu nombreuses et la grande majorité des bandeaux et autres éléments saillants est conservée (fig.15).

Fig. 12 : pierre blanche formant cordon en bandeau à l'origine, dont la moitié droite, auparavant saillante (comme à gauche) a été ravalée. Photo : Antoine Baudry. © urban.brussels-ULiège.

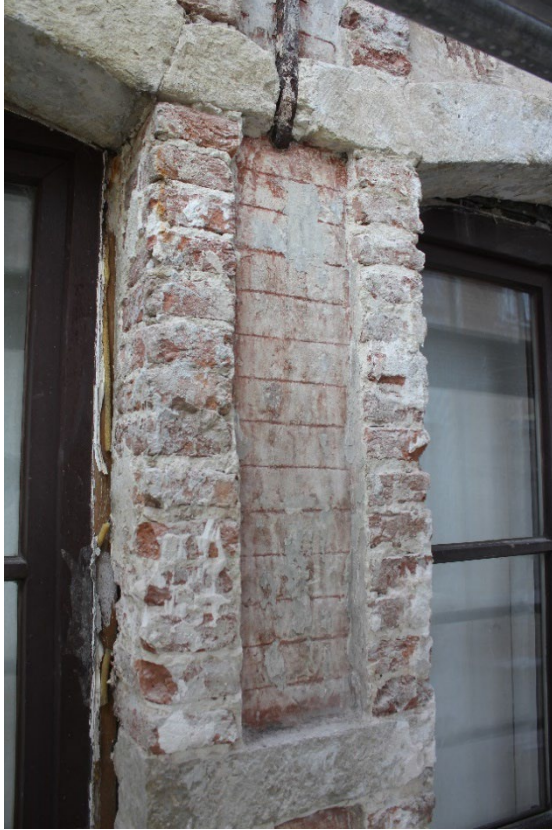
Fig. 13 : exemple du compartimentage géométrique de la façade obtenu par la saillie d'élément tels qu'ici, piédroits, arcs et cordons. Photo : Antoine Baudry. © urban.brussels-ULiège.

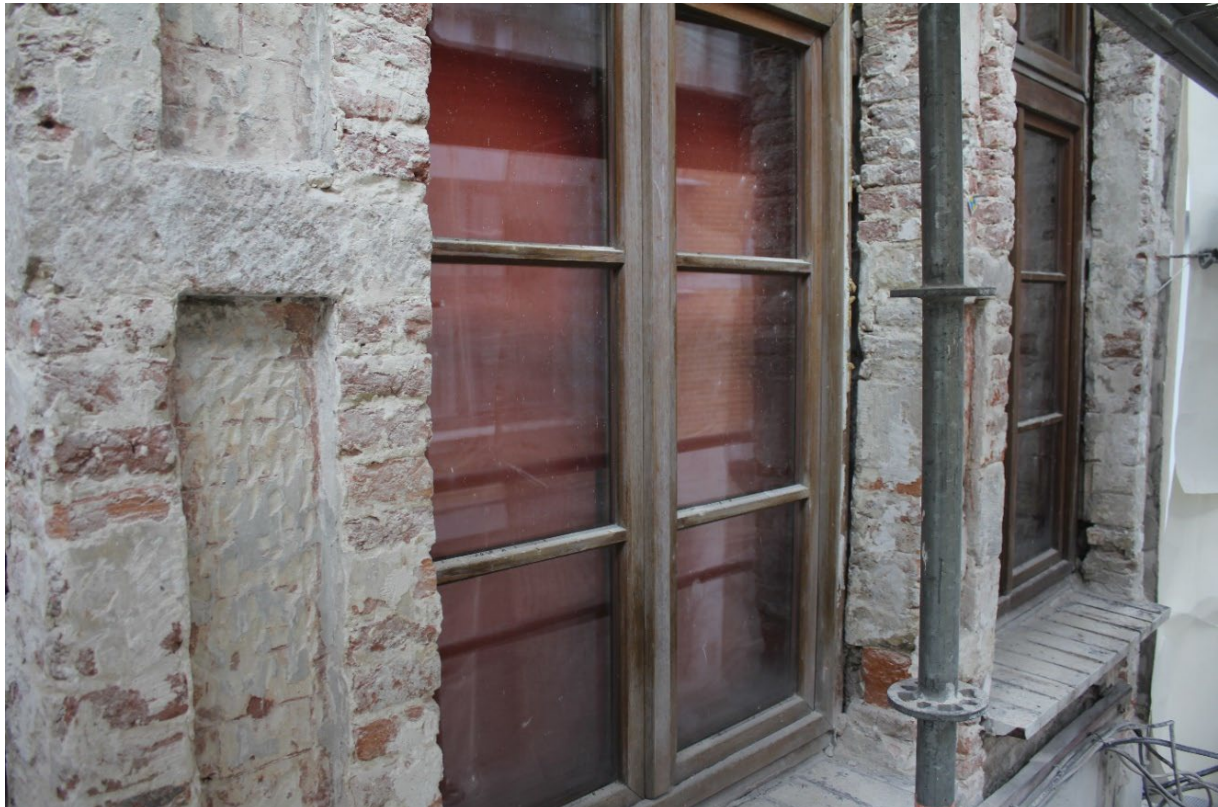
Fig. 14 : les bandeaux (à gauche, en saillie) devaient probablement se poursuivre en travers dans la structuration interne des fenêtres. Photo : Antoine Baudry. © urban.brussels-ULiège.

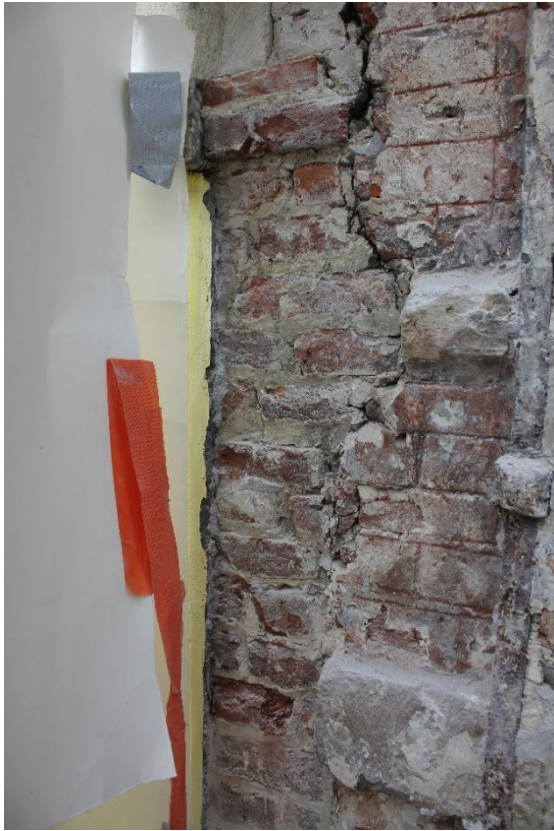
Fig. 15 : à gauche, réfection maçonnée d'une jambe saillante ravalée (ici, angle gauche du bâtiment). à droite, une maçonnerie primitive enduite d'un faux appareil de briques rouges. Photo : Antoine Baudry. © urban.brussels-ULiège.

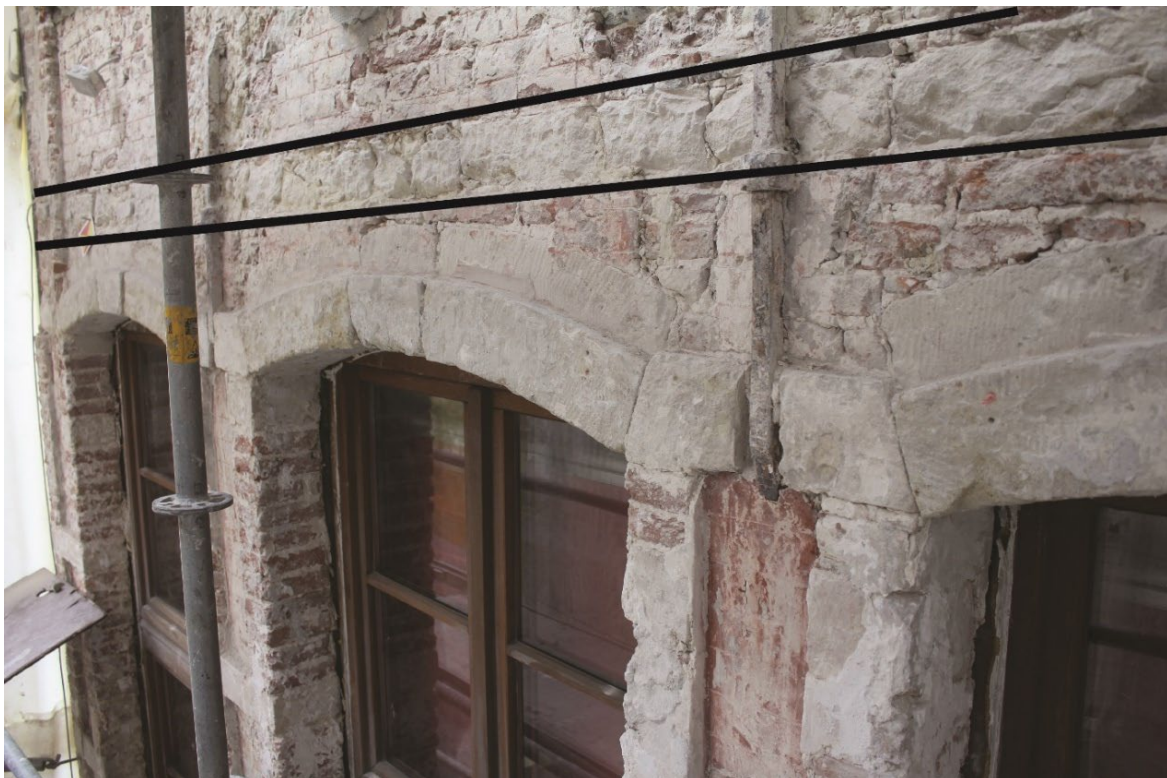
Les deux cordons moulurés continus qui couronnaient les deux étages sont eux aussi ravalés, mais les pierres blanches qui les composent sont encore visibles (fig. 16). Leur hauteur avoisine 10 cm et leurs longueurs varient d'un bloc à l'autre. Deux pierres, une dans chaque cordon (à gauche de la façade), sont heureusement épargnées (fig. 17). Si leur état de conservation laisse à désirer, toujours est-il que celles-ci renseignent le profil originel de la moulure : un cavet surmonté d'un régle, régle dont le retour est sujet à interprétation : droit, légèrement biseauté, ou légèrement concave. Le profil a été relevé au peigne afin d'en proposer une restitution. La saillie de ces deux cordons moulurés avoisine 2,5 à 3 cm, ce qui est comparable aux autres parties saillantes de la façade encore en place. Les cordons supérieurs du pignon sont quant à eux profilés en bandeaux (fig. 9).

Fig. 16 : on distingue, au-dessus des arcs surbaissés des fenêtres du premier étage, les pierres de l'ancien cordon mouluré aujourd'hui ravalé. Photo : Antoine Baudry. © urban.brussels-ULiège.

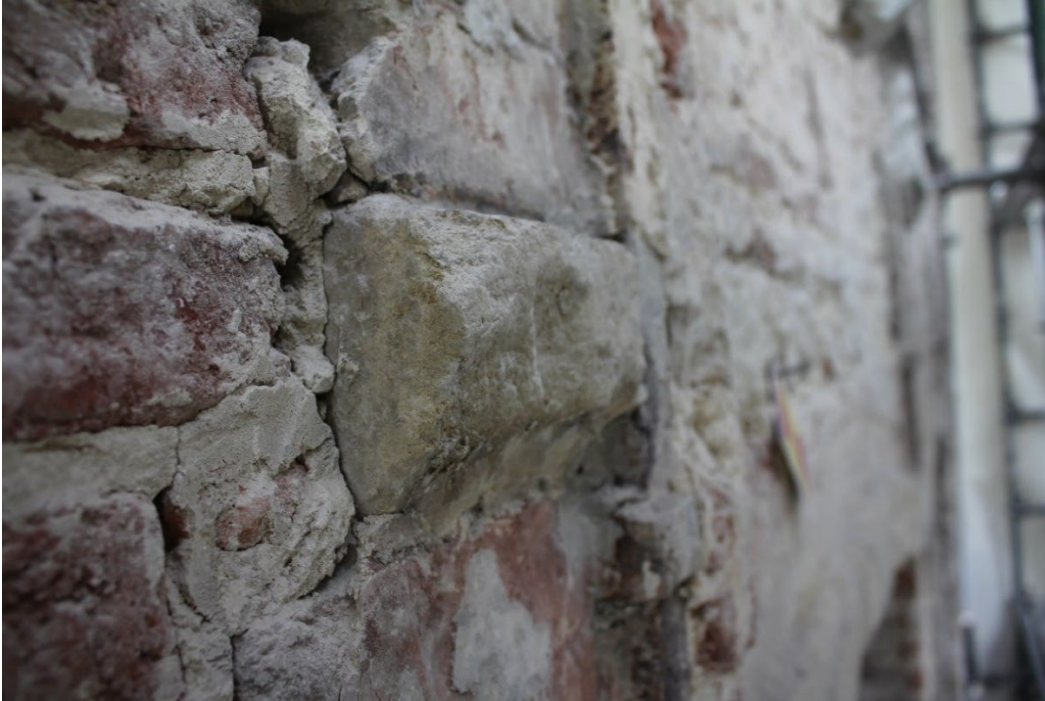
Fig. 17 : fragment d'un bloc du cordon mouluré du premier étage préservé. On y distingue un cavet (en bas), un réglet (au centre), et le retour de ce dernier est ou bien droit, ou bien légèrement biseauté, ou bien légèrement concave (vestiges insuffisants). Photo : Antoine Baudry. © urban.brussels-ULiège.

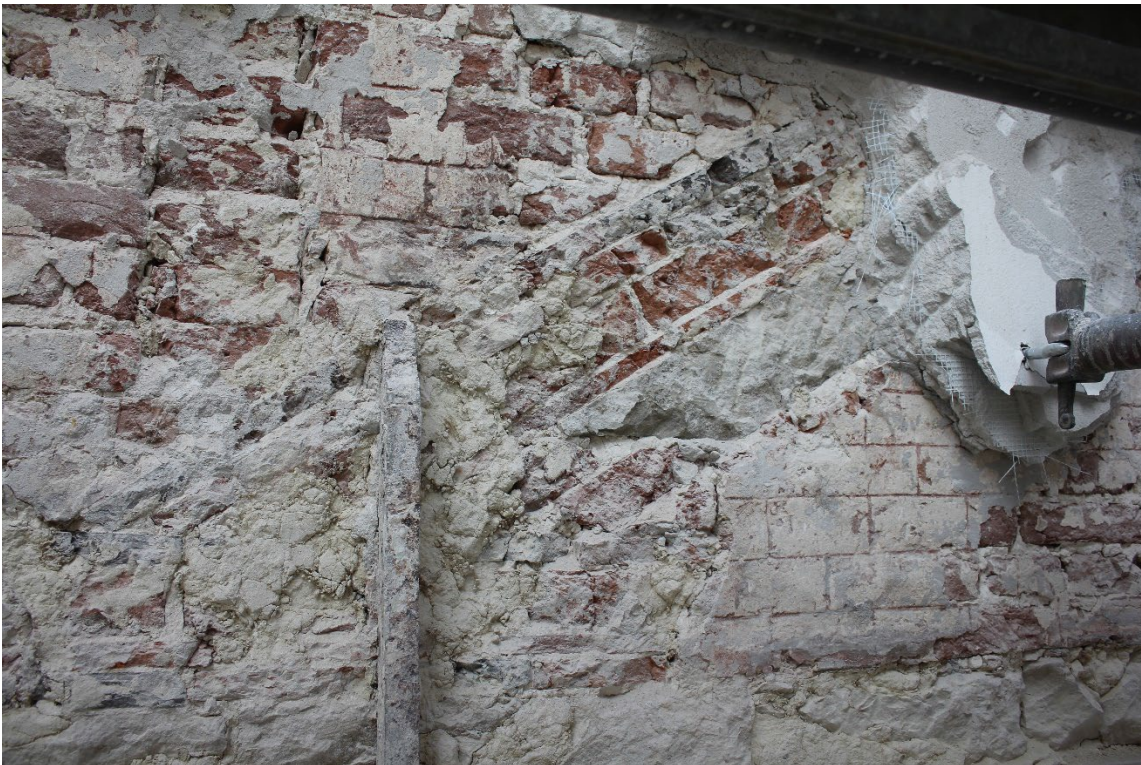
Autre élément marquant ravalé, le fronton triangulaire qui couronnait jadis la fenêtre centrale du premier étage. Compte tenu de la disposition du tympan observée sur l'orthophotographie, il pourrait éventuellement s'agir d'un fronton à ressauts latéraux, c'est-à-dire, avec une légère saillie des angles latéraux. Un dégagement de ces vestiges se révélerait pertinent pour vérifier cette hypothèse. Si la corniche du fronton se confond avec le cordon mouluré évoqué ci-dessus (fig. 18-19), les deux corniches rampantes accusaient manifestement une modénature plus fouillée, comme le suggère leur épaisseur (23,5 cm en mesure rayonnante) et leur composition (cinq assises de pierres blanches, briques et terres cuites architecturales ; fig. 20).

Fig. 18 : le fronton autrefois saillant couronnant la fenêtre centrale du premier étage. On distingue le cordon mouluré faisant office de corniche (en bas de l'image), la corniche rampante ainsi que le tympan sur lequel est apposé un enduit rouge représentant un faux appareil de briques. Photo : Antoine Baudry. © urban.brussels-ULiège.

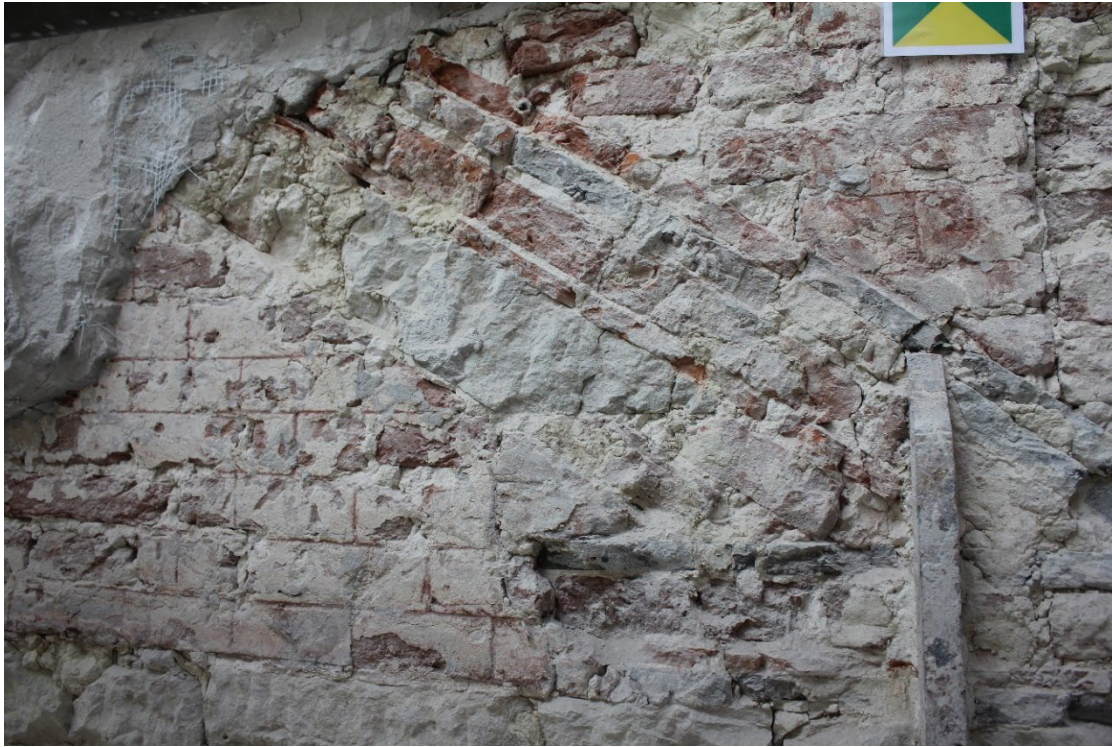
Fig. 19 : le fronton autrefois saillant couronnant la fenêtre centrale du premier étage. On distingue le cordon mouluré faisant office de corniche (en bas de l'image), la corniche rampante ainsi que le tympan sur lequel est apposé un enduit rouge représentant un faux appareil de briques. Photo : Antoine Baudry. © urban.brussels-ULiège.

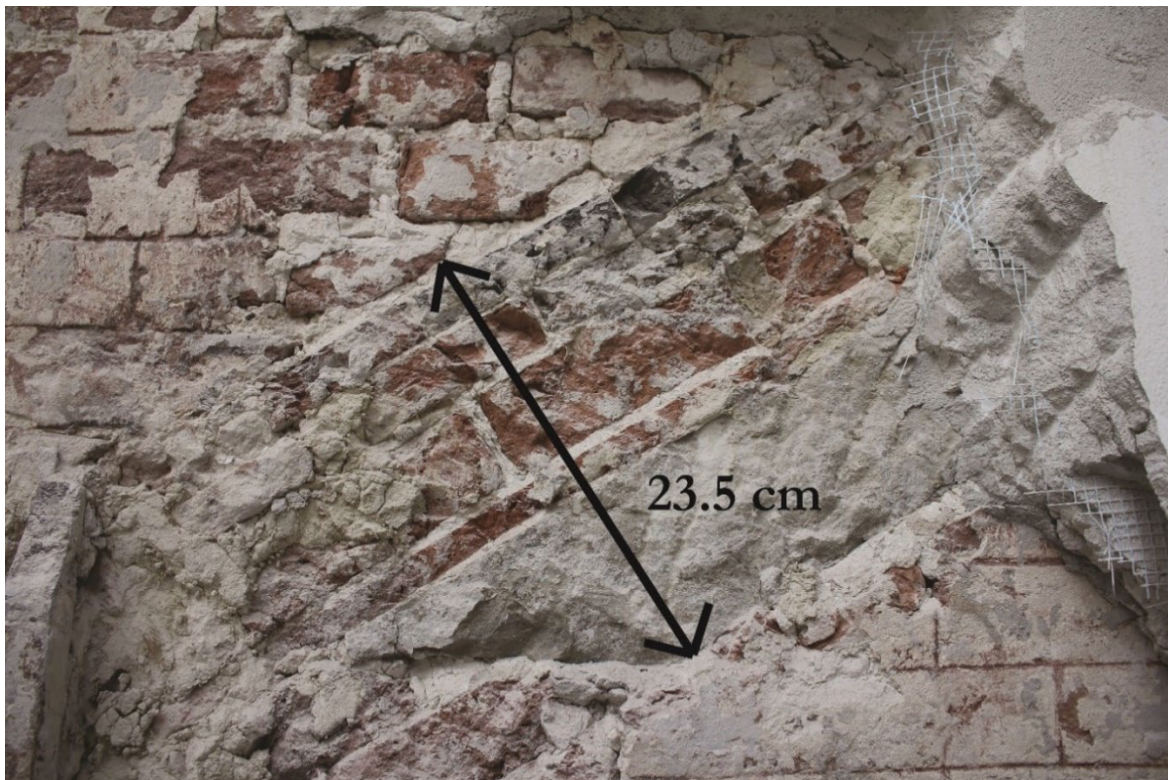
Fig. 20 : épaisseur des corniches rampantes ravalées. Photo : Antoine Baudry. © urban.brussels-ULiège.

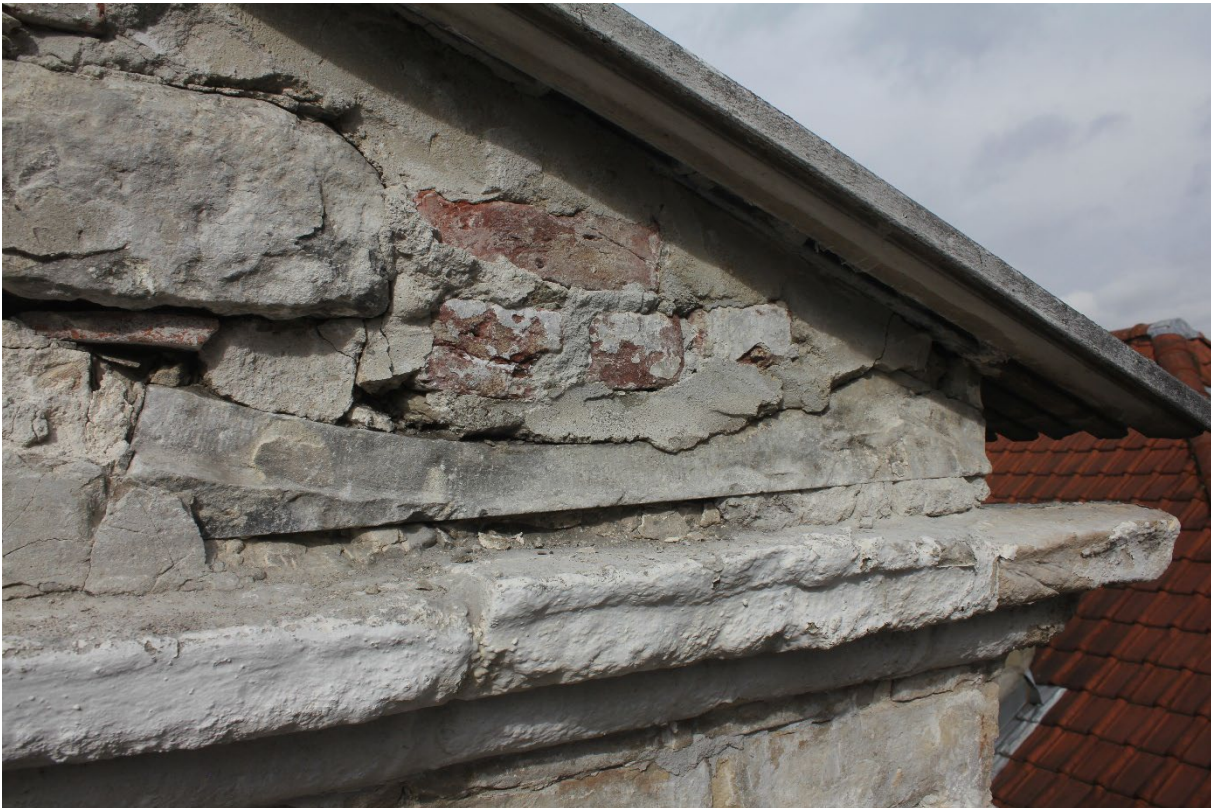
Fig. 25 : une des deux pierres bleues courbes remployées dans le fronton triangulaire sommital, vestiges d'un oculus démonté ? Photo : Antoine Baudry. © urban.brussels-ULiège.
