Rue des Éperonniers n°61 à Bruxelles Diagnostic archéologique de la façade à rue (BR763-01)

26 octobre 2023

Réf. urban DPC/archéo : BR763-01
Réf urban DU : 04/PFU/1828106

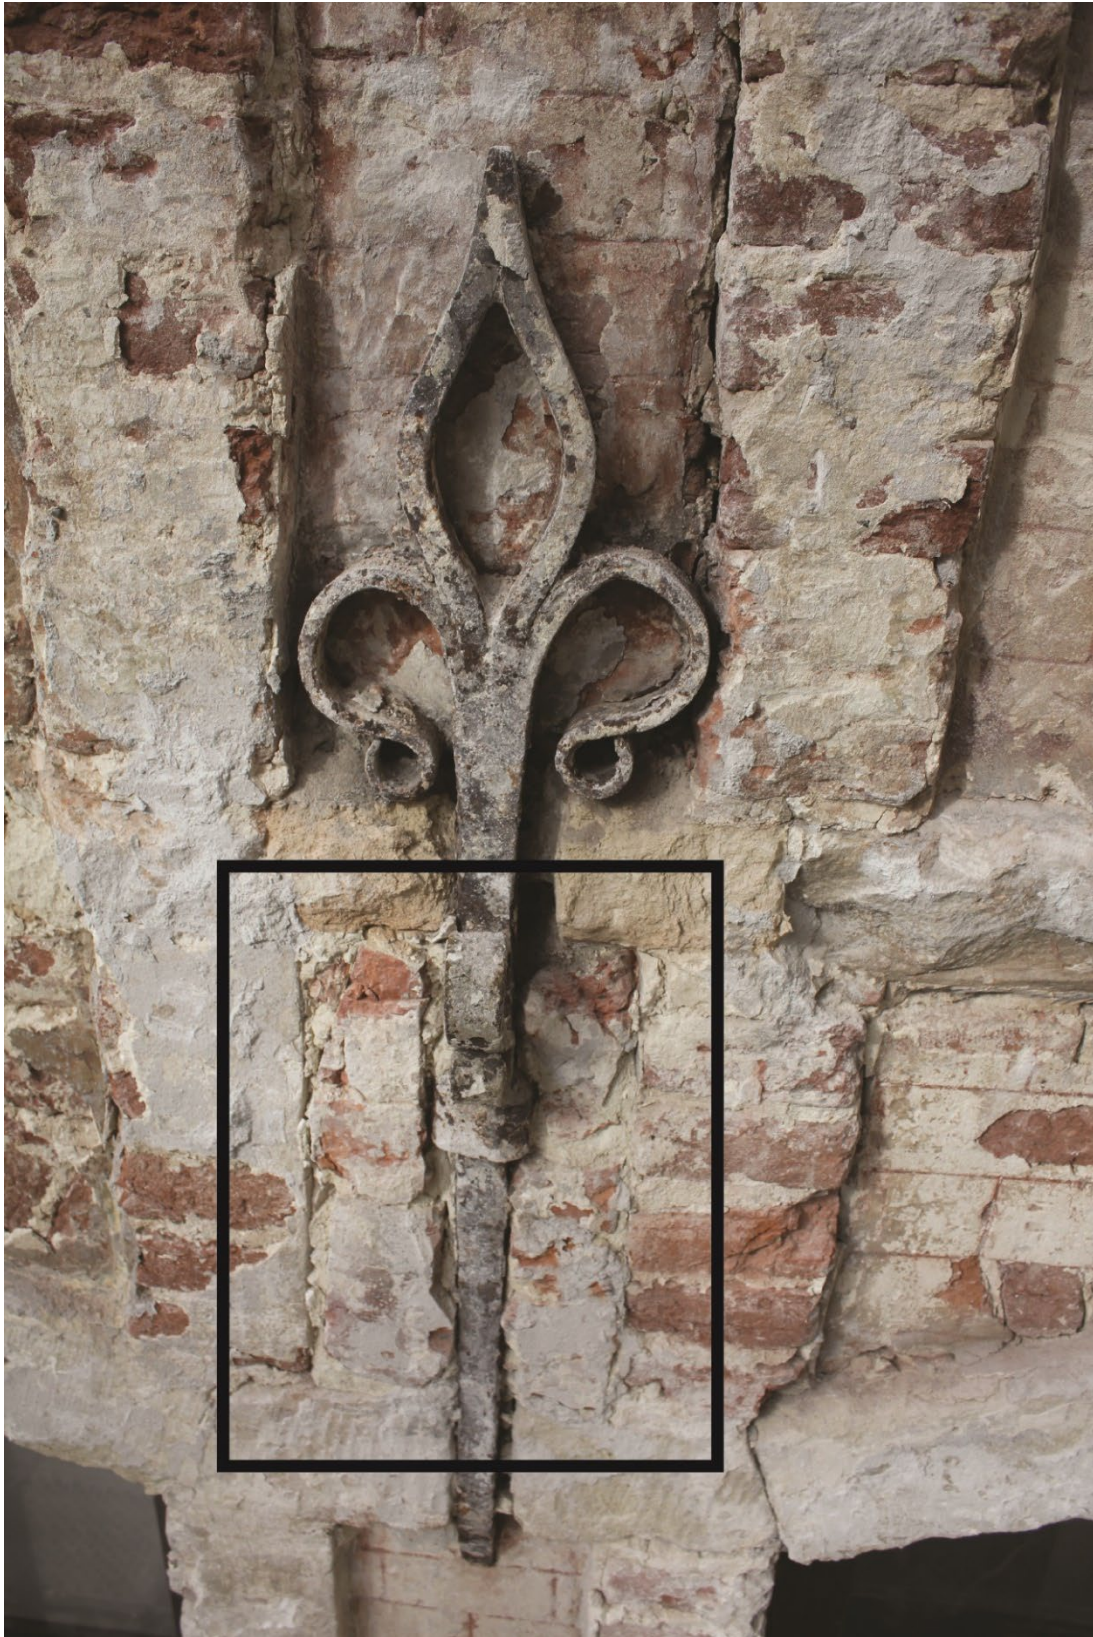
Au deuxième étage, une maçonnerie composée de briques fragmentaires et de mortier de chaux est plaquée contre une des deux ancrs en fleur de lys (fig. 26). Il s'agit d'une restauration d'appoint⁹ qui perturbe l'ordonnance géométrique de la façade et occulte l'enduit rouge de faux appareil sous-jacent (cf. III.8).

⁹ Peut-être liée à un remaniement de la poutre liée à cette ancre ?

Fig. 26 : maçonnerie plaquée contre une des ancrs du deuxième étage. Photo : Antoine Baudry. © urban.brussels-ULiège.

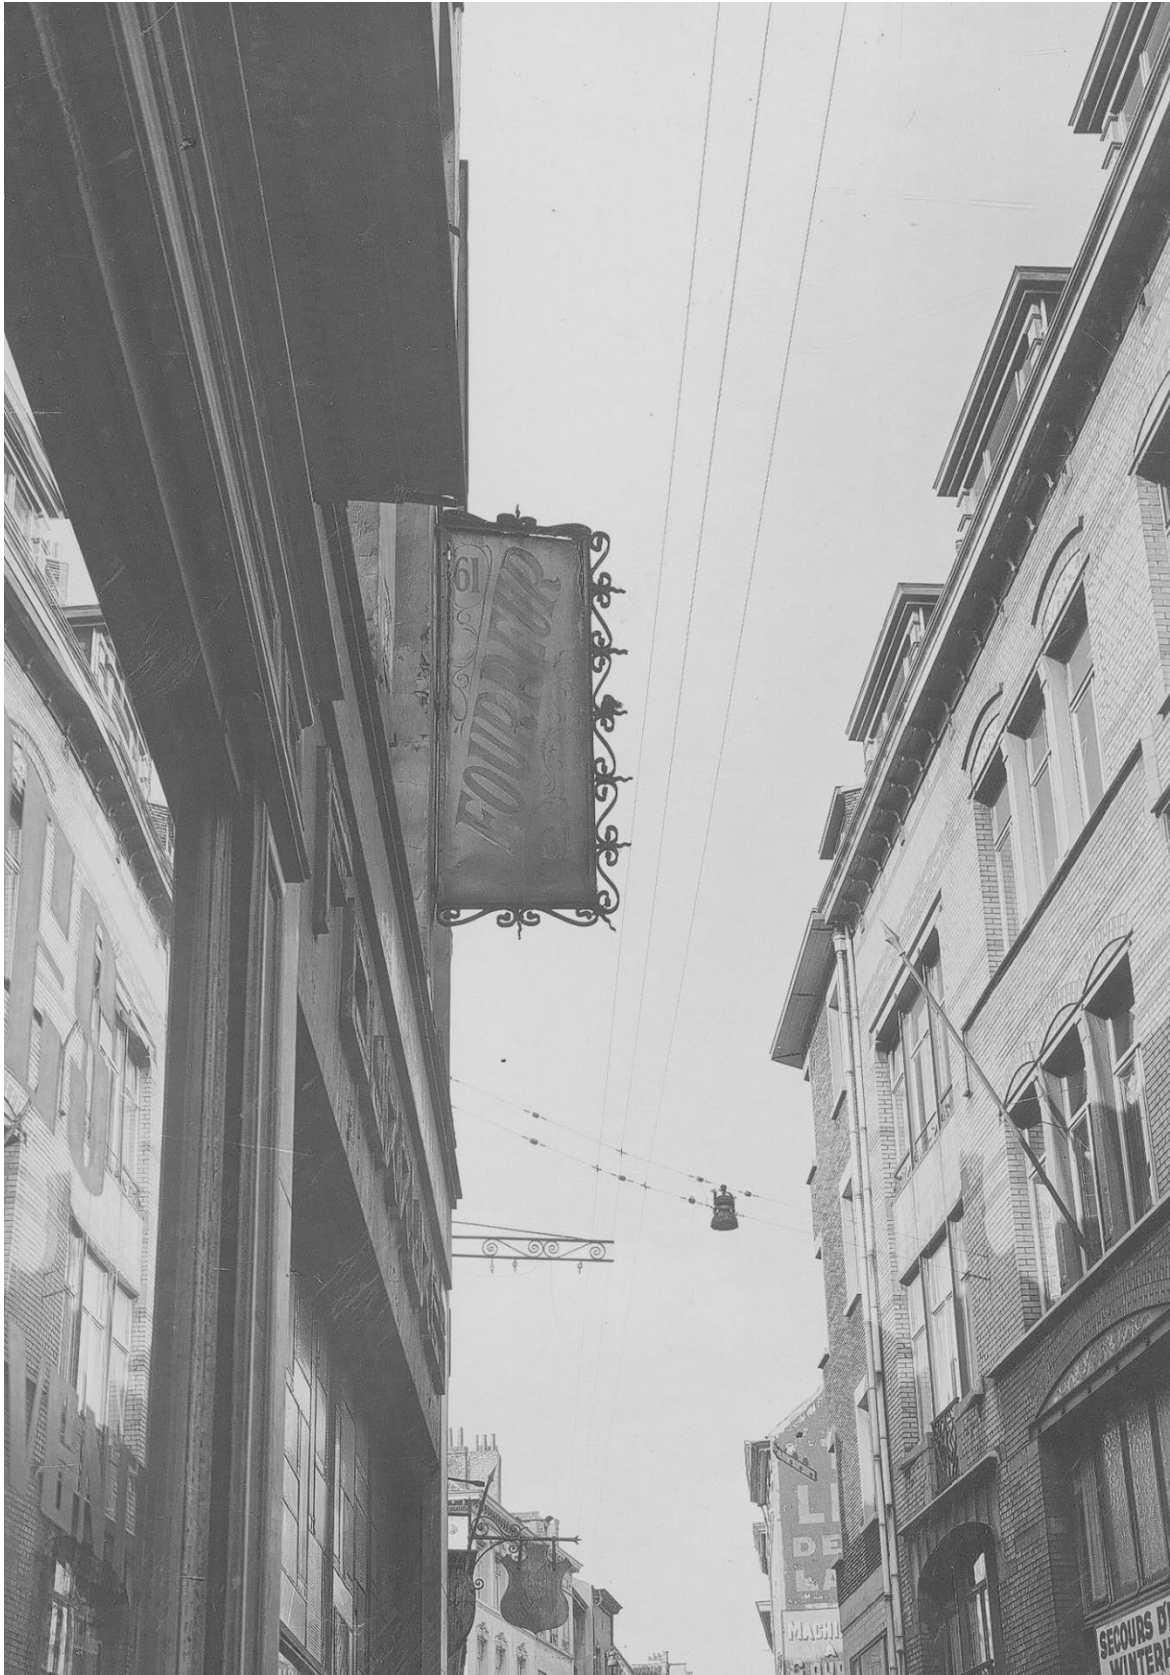
Fig. 27 : détail de l'enseigne du magasin de fourrure « Au Vison » en 1944. © KIK-IRPA, cliché A068589.

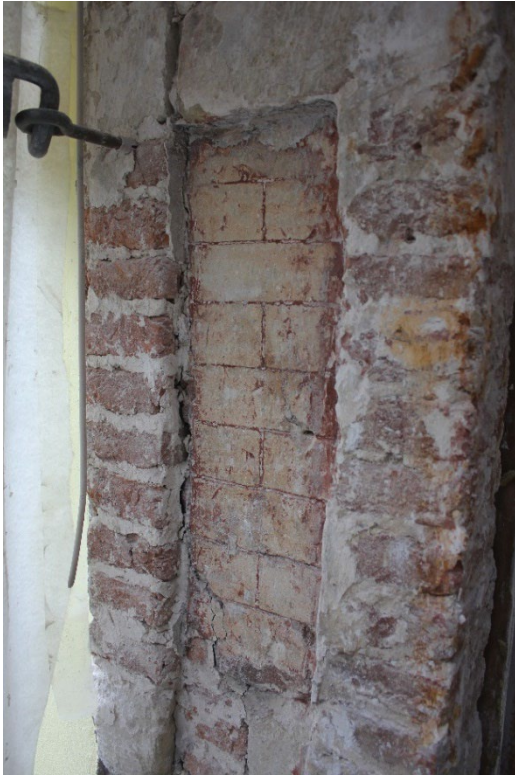
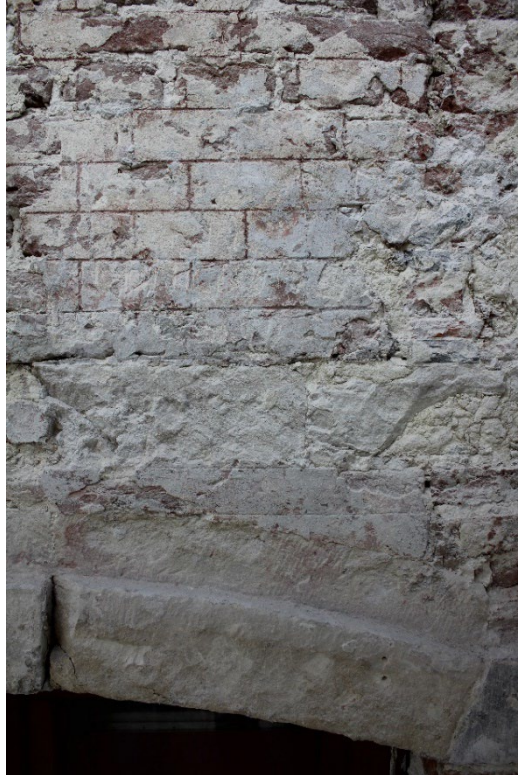
De nombreux enduits sont encore préservés. Toutes les maçonneries qui n'opèrent pas une saillie sont recouvertes d'un enduit rouge représentant un faux-appareil de briques marquées par le fer, disposées en appareil croisé, et dont les dimensions avoisinent 23,5-24,5 x 11,5-12 x 5-7 cm (fig. 28-30). Il s'agit d'un enduit primitif, déjà observé sur les façades de plusieurs maisons du centre-ville datée de la même époque – notamment celle située rue des Éperonniers n°53, millésimée 1697. Même si les traces sur les éléments saillants ont été moins bien conservées, les parties saillantes de la façade arboraient sans doute une palette chromatique distincte, rappelant la pierre. On observe plusieurs enduits postérieurs dont la succession et l'articulation est difficile à établir : gris foncé et blanc sur l'enduit de faux appareil (fig. 31-32), blanc gris léger, vert bouteille, bleu clair et blanc immaculé sur l'intrados des arcs des fenêtres du premier étage (fig. 33).

Fig. 28 : enduit rouge primitif arborant un faux appareil de briques. Photo : Antoine Baudry. © urban.brussels-ULiège.

Fig. 29 : enduit rouge primitif arborant un faux appareil de briques. Photo : Antoine Baudry. © urban.brussels-ULiège.

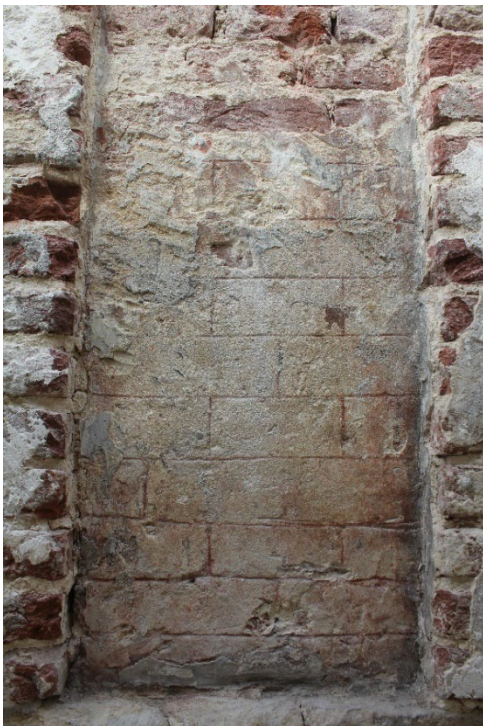
Fig. 30 : enduit rouge primitif arborant un faux appareil de briques. Photo : Antoine Baudry. © urban.brussels-ULiège.

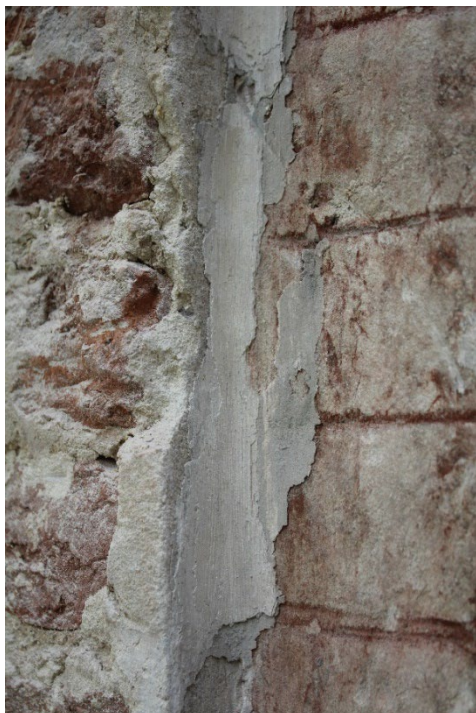
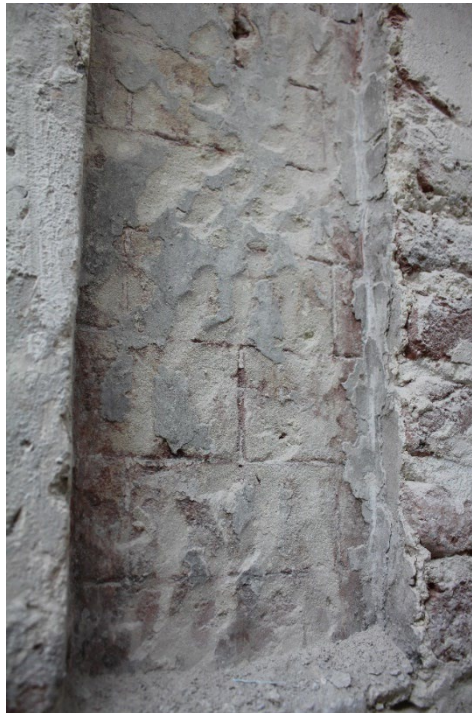
Fig. 31 : succession d'enduits gris foncé et blanc sur l'enduit primitif rouge. Photo : Antoine Baudry. © urban.brussels-ULiège.

Fig. 32 : succession d'enduits gris foncé et blanc sur l'enduit primitif rouge. Photo : Antoine Baudry. © urban.brussels-ULiège.

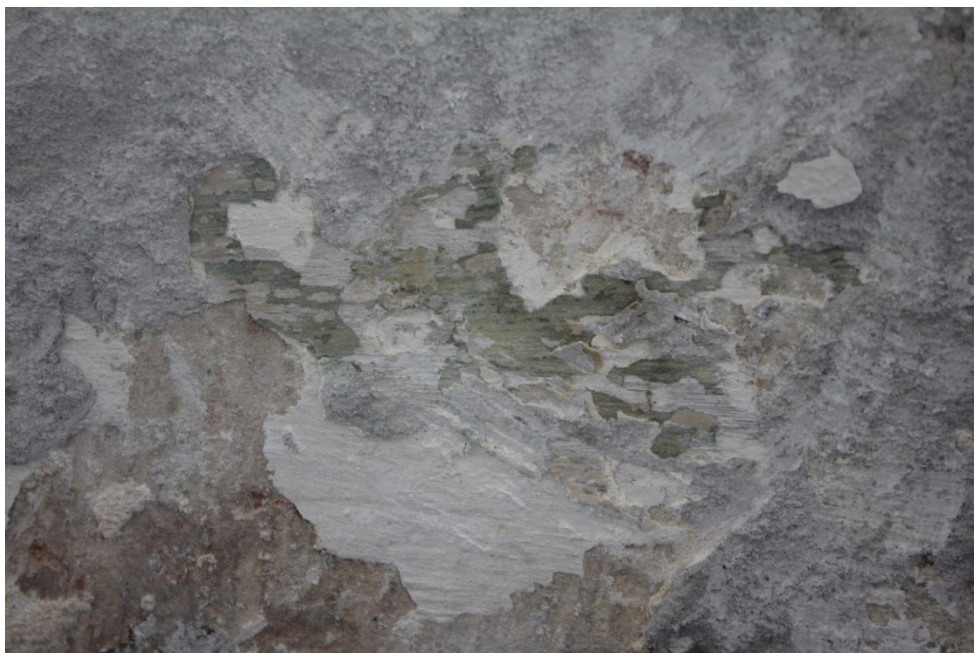
Fig. 33 : enduits présents sur l'intrados des arcs des fenêtres du premier étage. Photo : Antoine Baudry. © urban.brussels-ULiège.

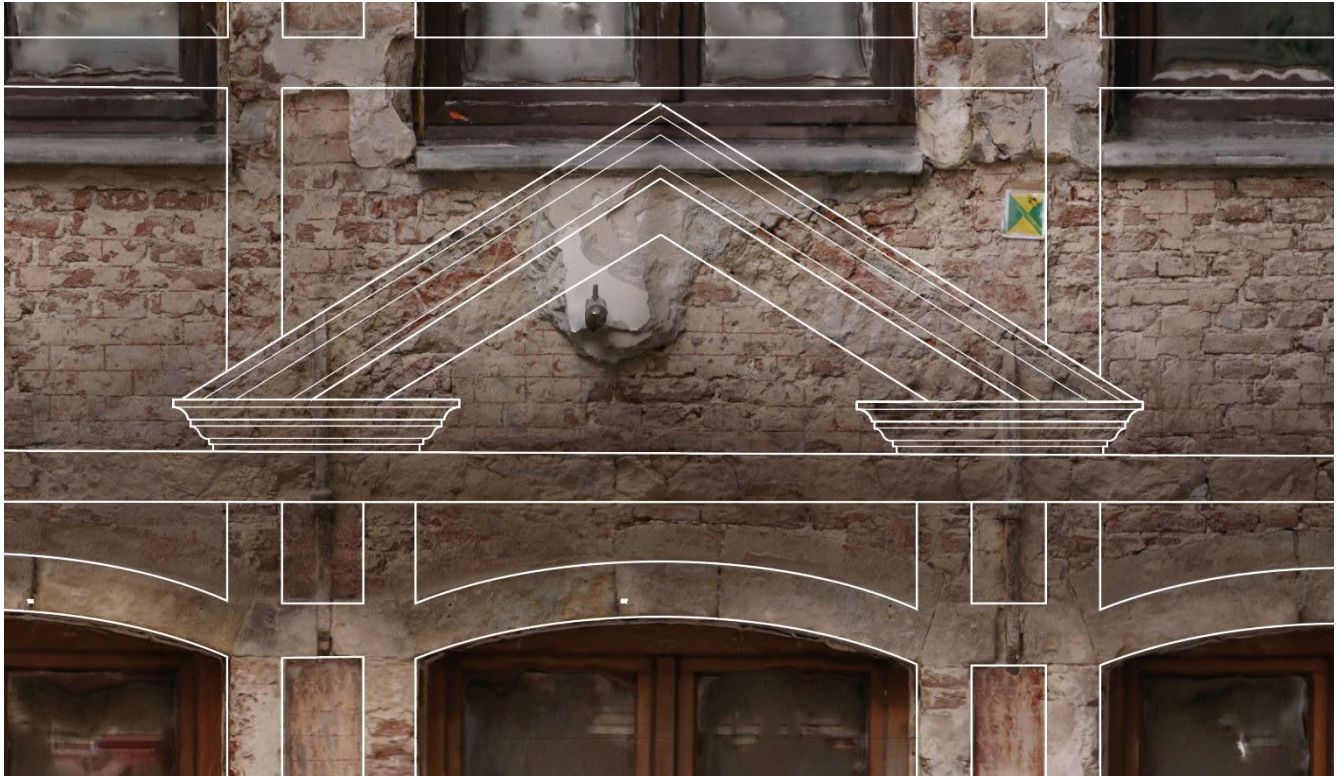
sont proches du cas ici étudié. Dans ces éléments (fig. 22-23), la pierre profilée en simple bandeau sert d'appui à un corps de moulure composé de moulures droites, réglés, cavets et autres doucines. Dans le cas de la façade de la rue des Éperonniers n°61, la hauteur restreinte des assises en briques et terres cuites architecturales (env. 13 cm) invite à considérer la présence d'une moulure unique tel un large cavet ou, plus que probablement, une doucine ou un talon étiré. Les enduits d'origine conservés de part et d'autre des arrachages permet une proposition de reconstitution de la forme générale que devait prendre cet élément, à savoir un fronton triangulaire à base interrompue (fig. 34).

Fig. 34. Proposition de restitution du fronton arasé selon les traces archéologiques, orthophoto Quentin Roland, DAO S. Modrie, D. Willaumez © urban.brussels-ULiège. D'autres propositions sont possibles.
