L'église Saint-Nicolas à Bruxelles : analyse des parements médiévaux préservés dans la maison située Petite rue au Beurre n°3-5 (BR757)

BAUDRY Antoine & MODRIE Sylvianne

10 juin 2025 – Version 1.0

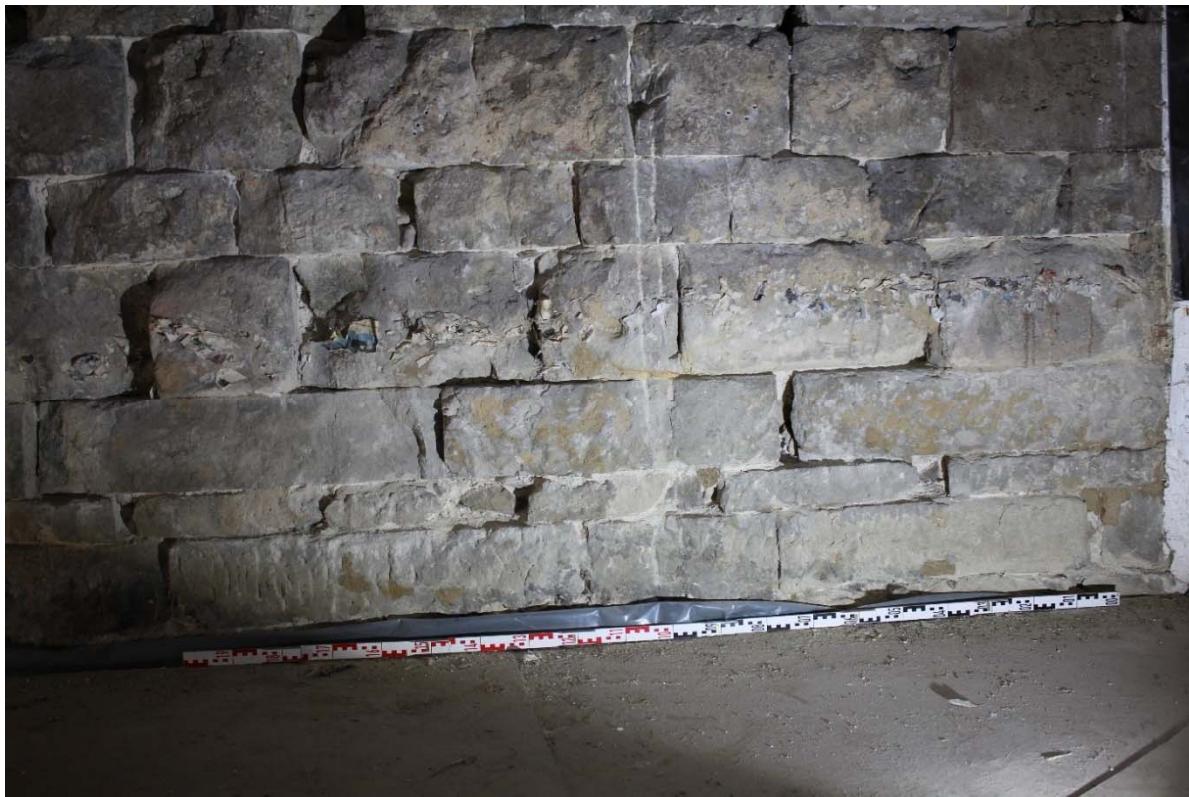
Fig. 7 : plinthe ravalée (trois premières assises) de la première travée droite du chœur. Photo : Antoine Baudry. © urban.brussels-ULiège.

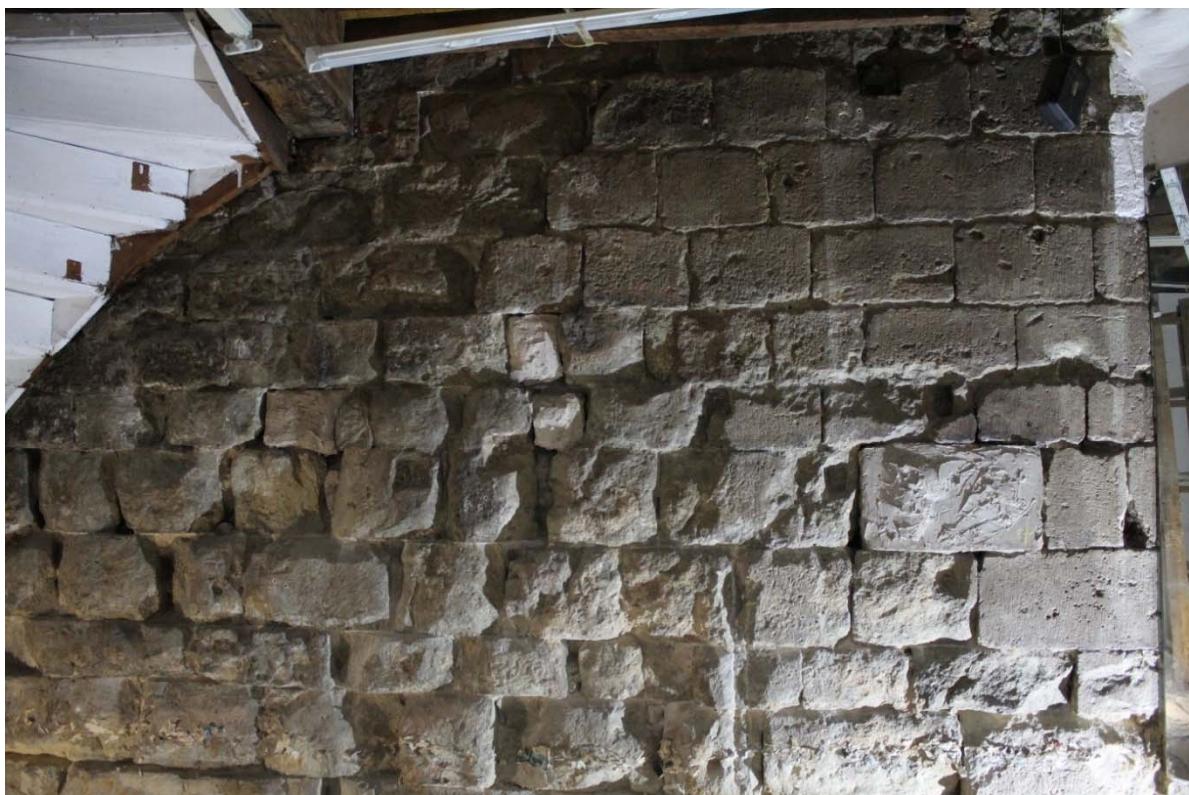
Les deux travées droites du chœur (US1000) et leurs contreforts afférents sont réalisés en pierres de taille de teinte beige qui peuvent être visuellement assimilées aux calcaires gréseux du Lutétien¹⁰, matériau faisant partie de la gamme des « pierres blanches »¹¹ abondamment exploitées et employées en région bruxelloise et en Brabant depuis le Moyen Âge central¹². La maçonnerie réglée est constituée de blocs posés en lit de moyen appareil (variant de 14/15 à 28/29 cm – mais surtout de 21 à 28/29 cm ; fig. 5, relevé 1). Ce gabarit est relativement rare dans un paysage bâti bruxellois essentiellement composé de petit appareil, ce qui trahit ici l'exploitation des bancs les plus importants des formations géologiques. Une simple analyse visuelle des parements laisse apparaître un choix qualitatif dans les blocs sélectionnés. En effet, les blocs « ordinaires » constituant la majeure partie de l'élévation présentent une forte bioturbation et des dimensions relativement réduites en longueur (fig. 6), à la différence des pierres constituant la plinthe US1001 (ravalée, cf. *infra*), nettement plus longues (entre 62,5 et 124 cm) et dépourvues de bioturbation identifiable à l'œil nu (fig. 7). Une grande partie des pierres « ordinaires » situées au-dessus de cette plinthe (cf. *infra*), dans la zone proche de l'angle du chœur et de la chapelle Saint-Nicolas, présente des traces de rubéfaction ainsi que des éclats dus à un important incendie qui, en l'état de la recherche, est assimilé au bombardement de la ville de 1695 (fig. 8).

Fig. 8 : une grande partie des parements du soubassement de la première travée droite du chœur portent les stigmates d'un incendie (rubéfaction, tête éclatée). Photo : Antoine Baudry. © urban.brussels-ULiège.

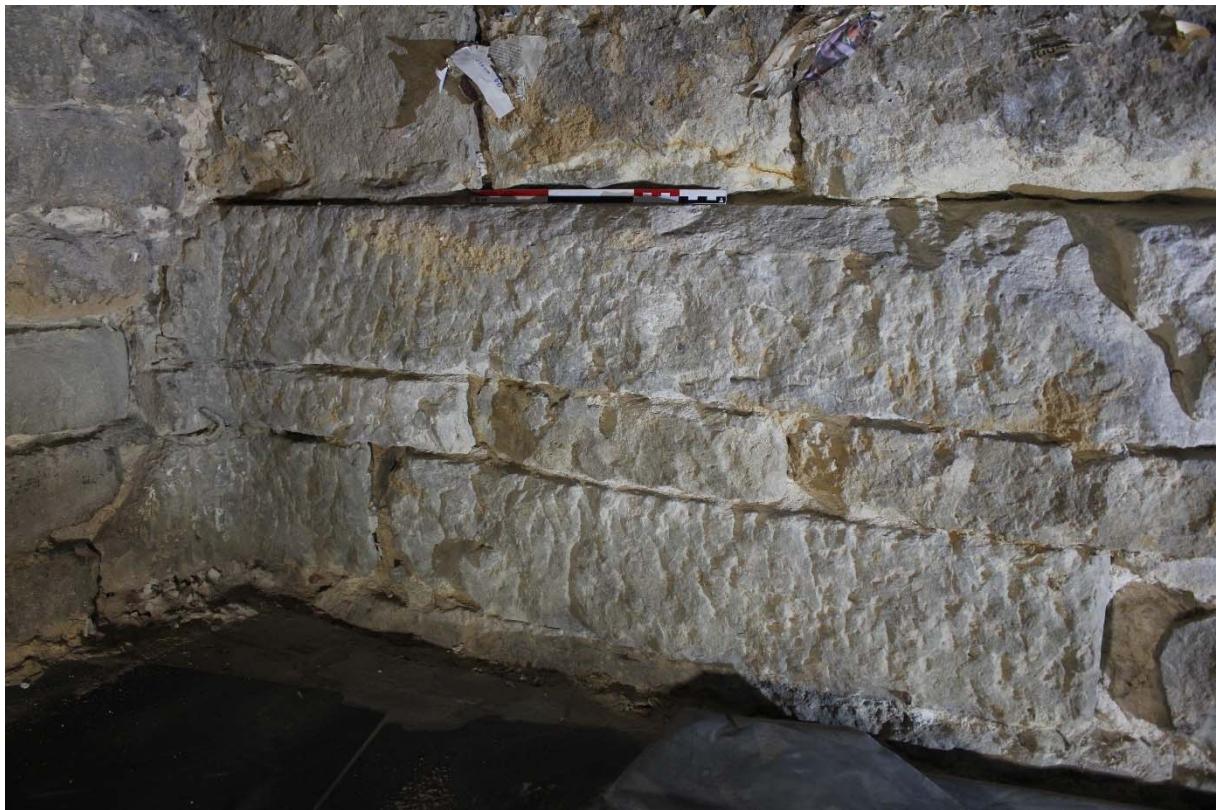
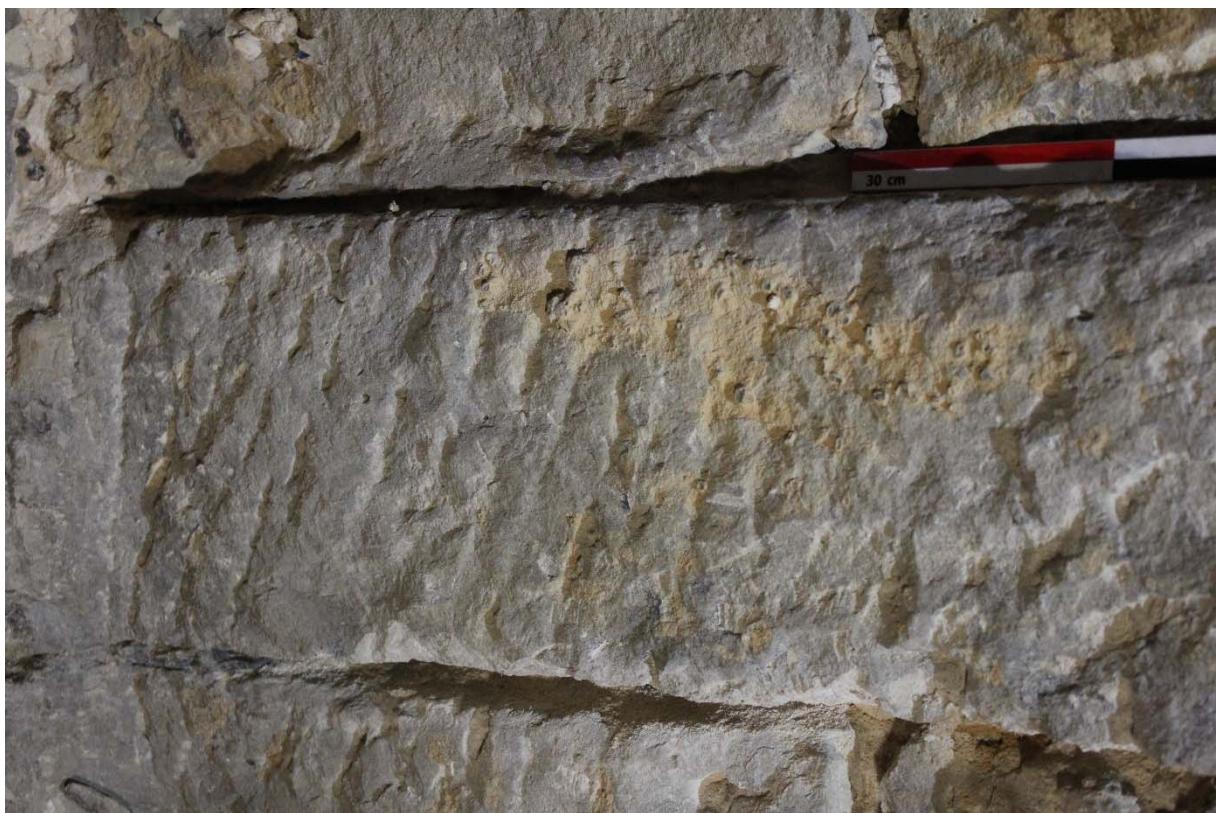
La plinthe moulurée US1001 située à la base des maçonneries est composée d'au moins trois assises (relevé 1). Comme l'indique son profil conservé dans le chevet de la chapelle Saint-Nicolas (fig. 9-10, ortho 2), elle est ravalée sur env. 20 cm de profondeur, à l'aide d'outils de type pointes, bédanes et/ou pics, dont les coups se distribuent de haut en bas, légèrement en oblique (fig. 11-12). La première des trois assises était profilée en chanfrein (13 cm de profondeur, US1004), à la différence des deux autres pour lesquelles aucune modénature n'a pu être clairement identifiée. Les joints, quasi vifs, mesurent entre 2 et 5 mm d'épaisseur. Le choix et la mise en œuvre de ces blocs répondent donc pleinement à leur rôle : éviter les infiltrations d'eau à la base des maçonneries. Considérant qu'aucune trace d'incendie n'est répertoriée sur ces trois assises, à la différence des parements les surmontant (ortho 1), le ravalement de cette plinthe pourrait être considérée comme postérieur au bombardement de la ville de 1695.

Fig. 11 : traces du ravalement de la plinthe moulurée du chœur. Photo : Antoine Baudry. © urban.brussels-ULiège.

Fig. 12 : traces du ravalement de la plinthe moulurée du chœur. Photo : Antoine Baudry. © urban.brussels-ULiège.

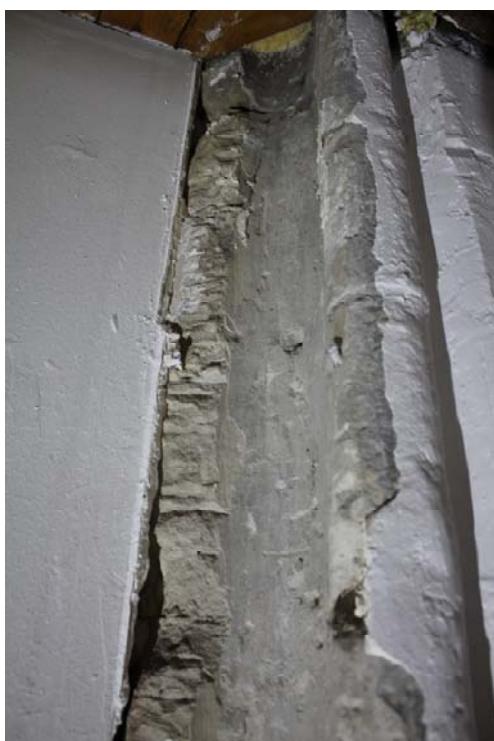
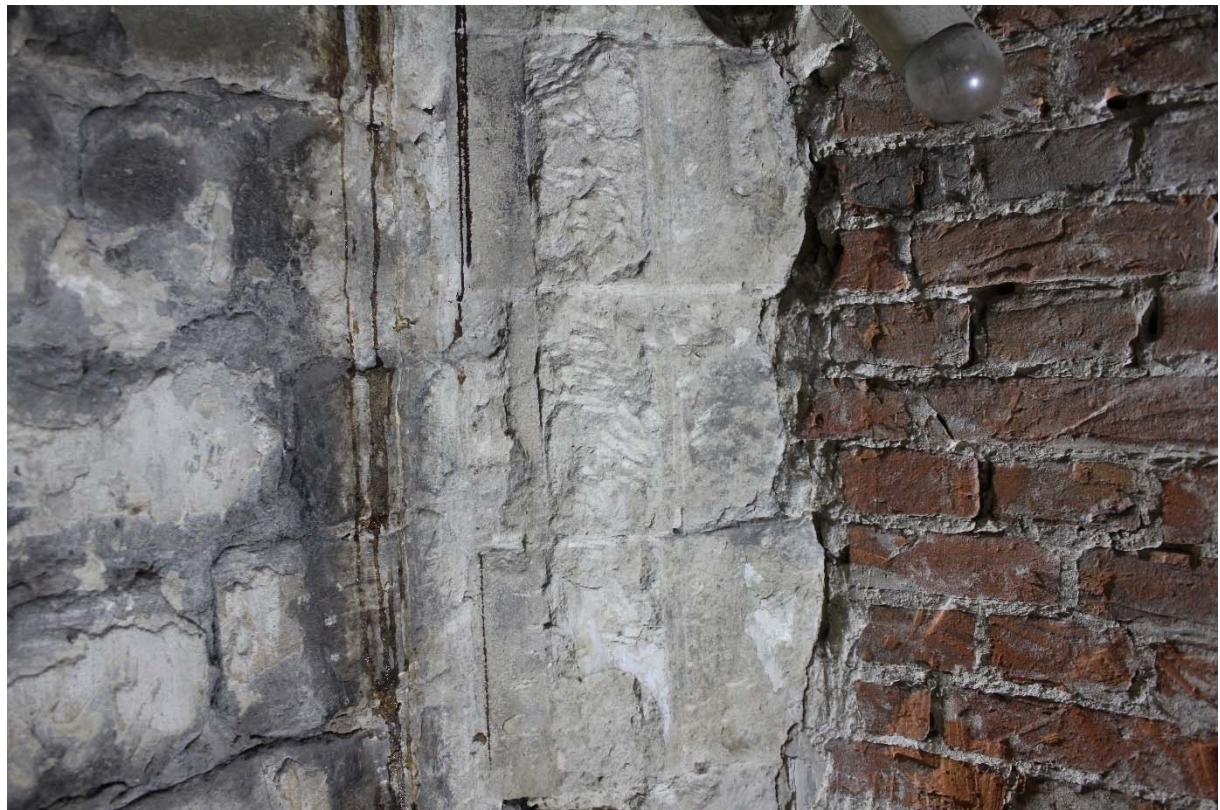
Les piédroits ébrasés de la première baie (**US1008**) présentent une moulure externe composée d'un tore et d'un cavet entre deux petits chanfreins (relevé 2), modénature malheureusement en grande partie ravalée ultérieurement à la pointe ou au tranchant droit pour aplatis les parois intérieures de la maison (fig. 18-19). Un retour en équerre d'env. 12,7 cm aboutit à un meneau qui occupe le centre de l'embrasure de la baie (section d'env. 12,4 cm de large x une profondeur estimée à 17,6 cm). La modénature de ce meneau (relevé 2) comprend une moulure droite en retour, un cavet terminé en doucine, ainsi qu'une succession de moulures droites et de chanfreins qui aboutissent à un canal de fixation pour vitrail d'env. 12 mm de profondeur (fig. 20). Son profil est ébrasé vers l'extérieur pour faciliter l'insertion des verrières. Un canal de fixation d'env. 8 mm de profondeur est également présent sur la face supérieure du glacis.

Fig. 18 : à gauche, ravalement de la modénature du piédroit de la première baie brisée du chœur. Photo : Antoine Baudry. © urban.brussels-ULiège.

Fig. 19 : à gauche, ravalement de la modénature du piédroit de la première baie brisée du chœur. Photo : Antoine Baudry. © urban.brussels-ULiège.

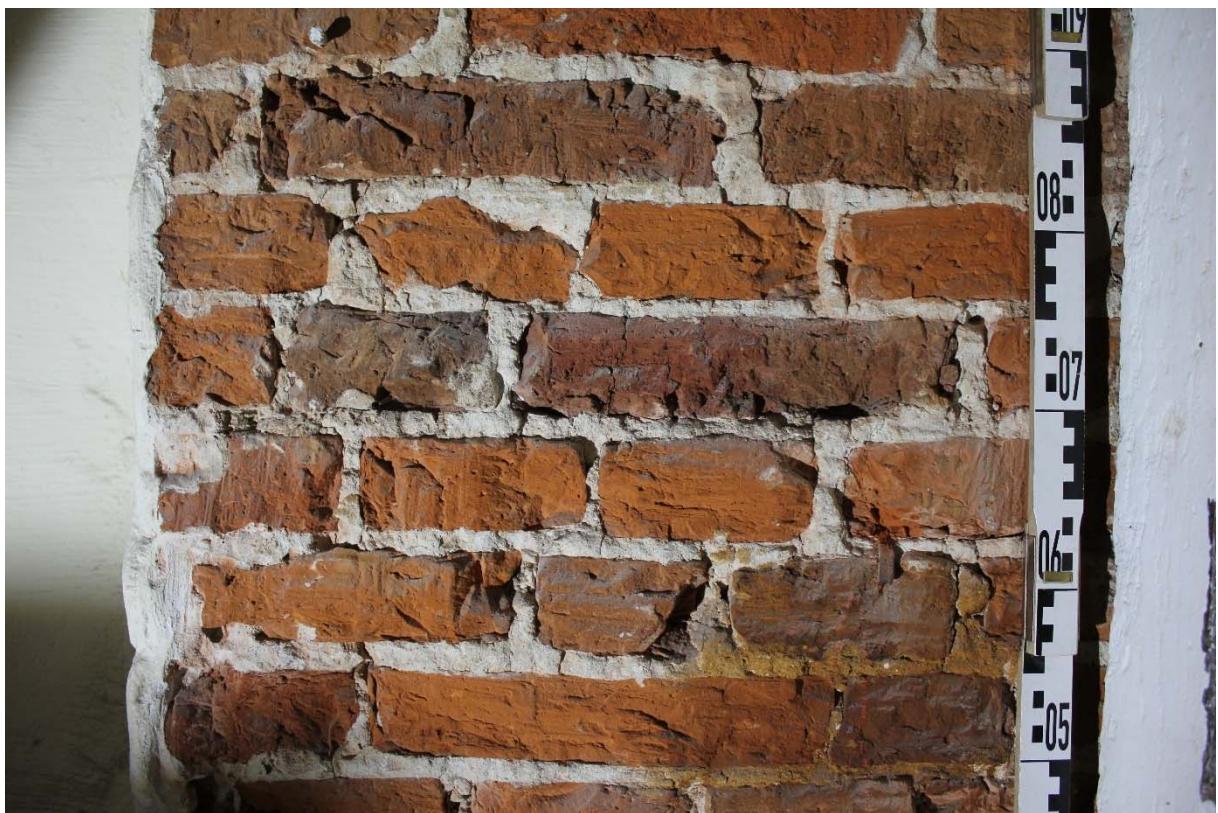
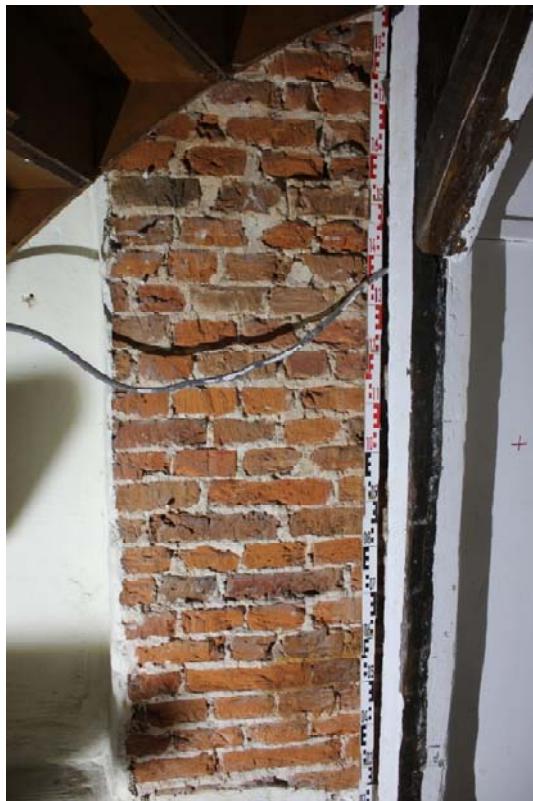
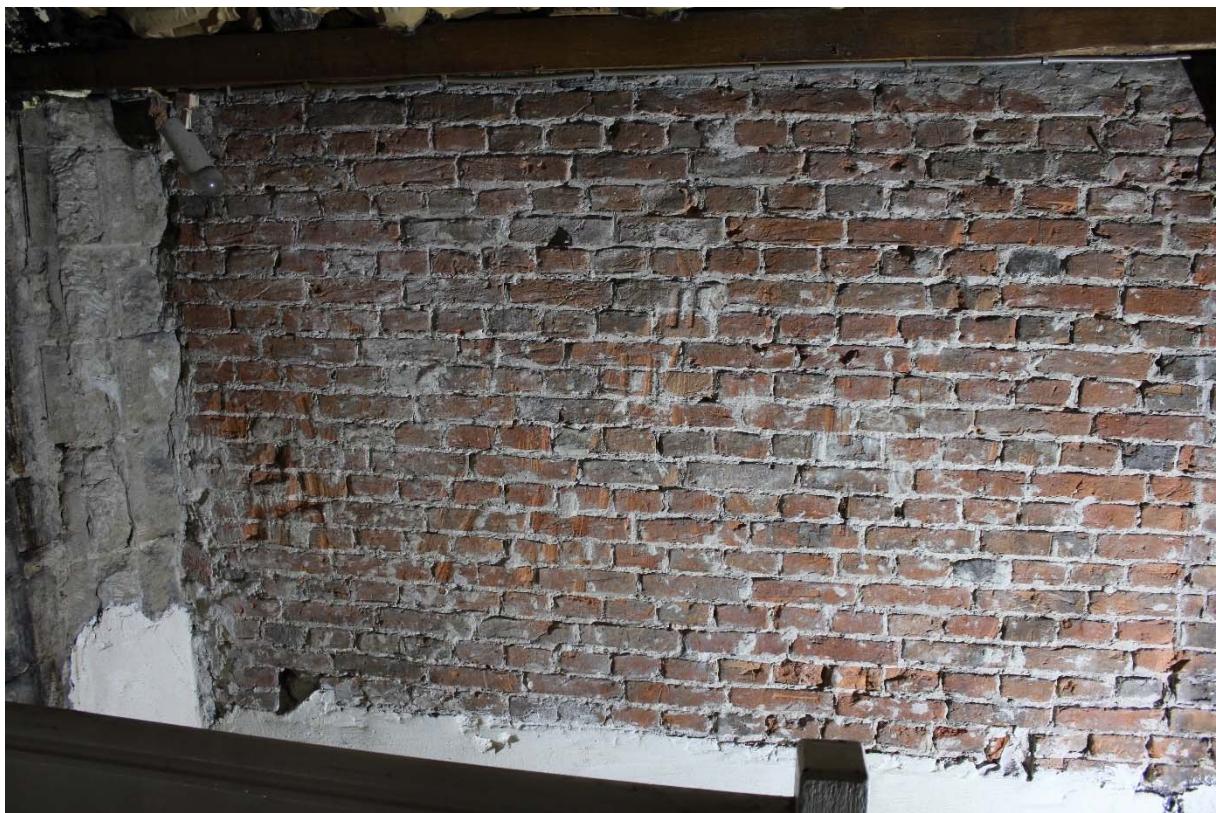
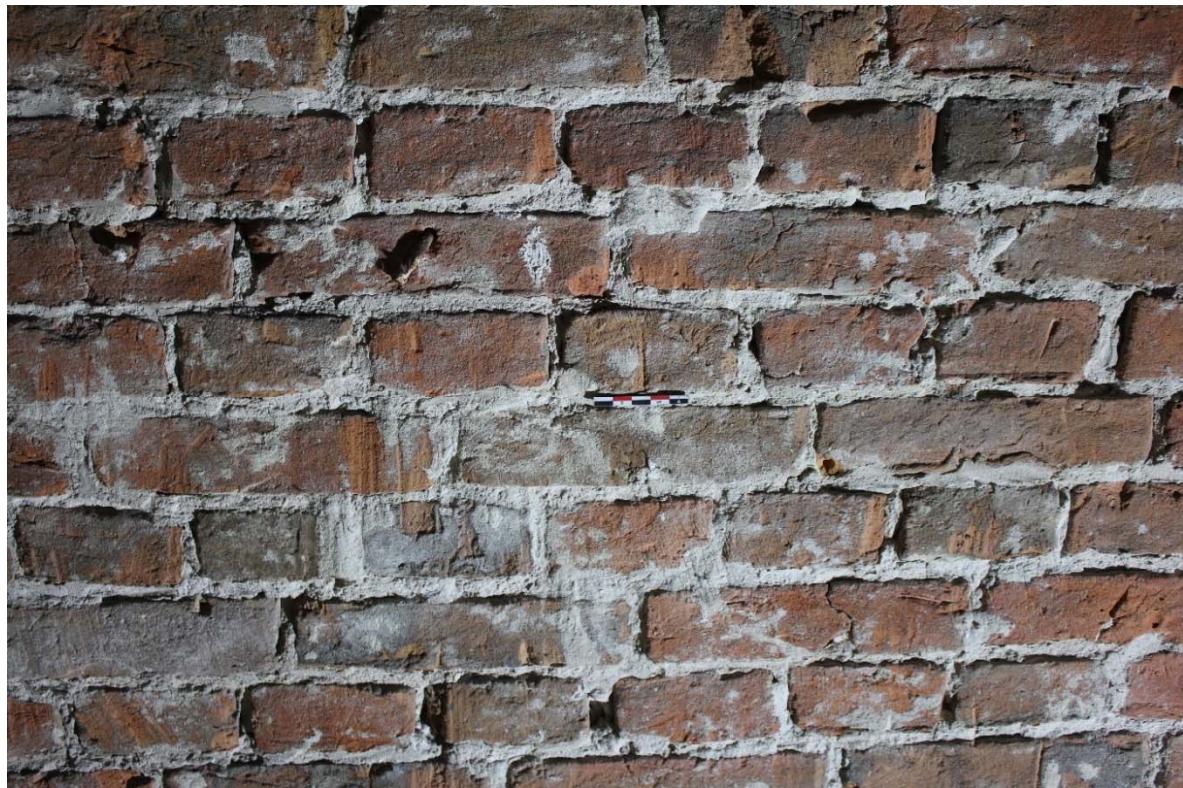
Les deux grandes baies brisées sont bouchées avec des briques de nature différente. Au premier étage, la première baie (**US1008**) est comblée (**US2000**) avec deux types de briques souvent fracturées ou cassées : une brique orange à pâte homogène d'env. 26-27,5 x ? x 5,2-5,4 cm, et une brique rouge rubis à pâte hétérogène (nodules noirs) d'env. 25,5-26 x ? x 5,4-5,9 cm (fig. 24-25, ortho 3). Au deuxième étage, le comblement (**US3000**) ne comprend en revanche que

des petites briques entières (18,7-18,9 x 9,2-9,4 x 4,3-4,5 cm) disposées en appareil croisé, apparentées à des briques d'importation (région de l'Ijssel, fig. 26-27)¹⁴. La connexion stratigraphique entre ces comblements de matériaux hétérogènes n'a pu être établie. Quant au comblement de la deuxième baie **US1011**, il n'est perceptible (**US3005**) que par un petit sondage révélant un appareil de briques présentant les caractéristiques précitées (mix, ortho 7). La présence de briques fragmentaires et de briques d'importation indiquerait plutôt une structure postérieure au bombardement de la ville de 1695, proposition qui semble cohérente avec la datation estimée de la bâtie étudiée¹⁵.

Fig. 24 : briques du comblement de la première baie du chœur. Photo : Antoine Baudry. © urban.brussels-ULiège.

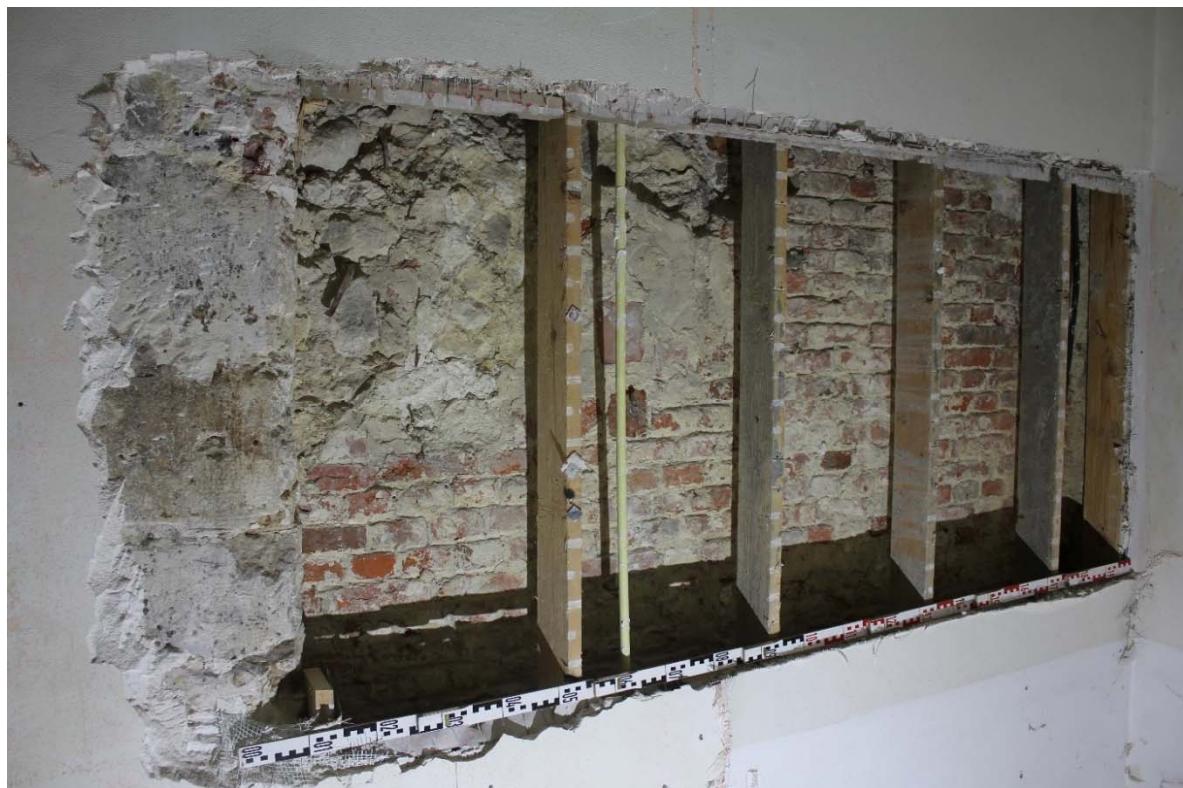
- Dans le secteur 7 (rez-de-chaussée, n°3), la maçonnerie est ravalée sur une dizaine de centimètres de profondeur à l'ouest du contrefort **US1013** (fig. 28). L'ouverture rectangulaire ainsi pratiquée (**US1009**), particulièrement large (1,89 m, pour une hauteur non mesurée mais dépassant ou égalisant le plancher de la maison), s'apparente probablement à un creusement illégal destiné à abriter un meuble ou une armoire murale¹⁸. Cette ouverture a été ensuite partiellement comblée par une maçonnerie de briques et un blocage de mortier destiné à consolider les pierres médiévales ravalées (**US1010**, **US1019**, **US1020** ; fig. 29). Ce comblement se situe à 15,5 cm en retrait du nu du mur de l'église.

Fig. 28 : aménagement d'une (probable) armoire murale au rez-de-chaussée de la maison n°3, dans l'épaisseur du soubassement de l'église. Photo : Antoine Baudry. © urban.brussels-ULiège.

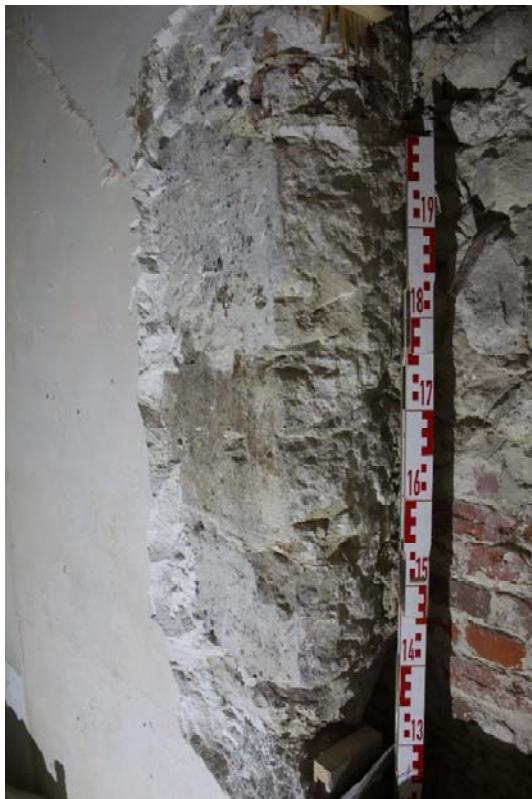
Fig. 29 : parement médiévaux ravalés pour l'installation d'une (probable) armoire murale au rez-de-chaussée de la maison n°3. Photo : Antoine Baudry. © urban.brussels-ULiège.

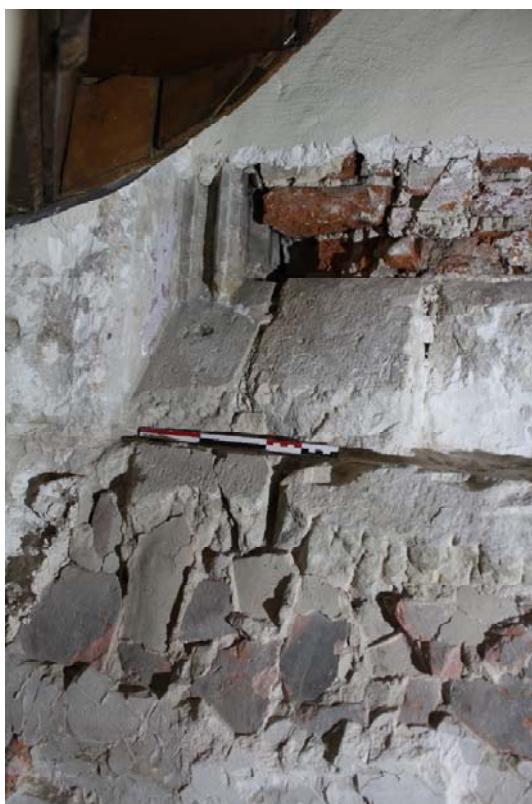
- L'appui de la première baie brisée (**US1008**) a été partiellement ravalé et ensuite réparé avec des terres cuites architecturales (tuiles) noyées dans un mortier de chaux (**US1018**, fig. 30).

Fig. 30 : réfection du glacis de la première baie brisée du chœur avec des tuiles fragmentaires. Photo : Antoine Baudry. © urban.brussels-ULiège.

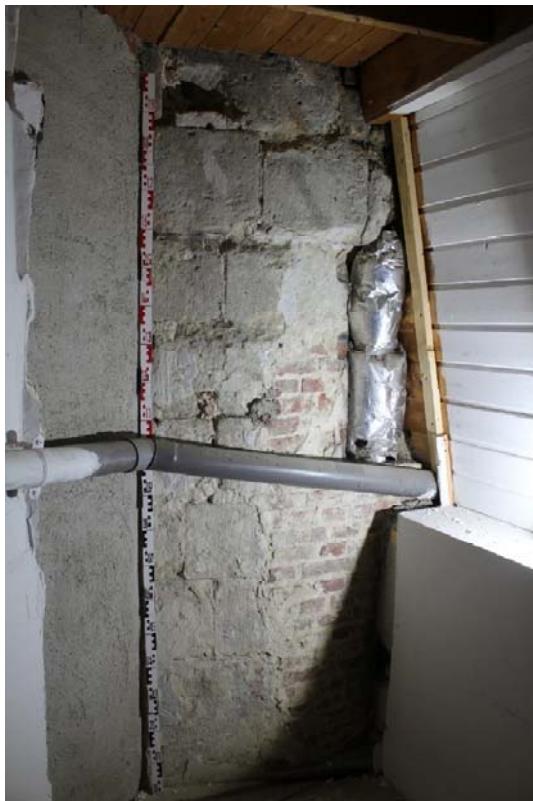
- Des réparations en briques parfois ponctuées de quelques pierres de taille « blanches » grossièrement façonnées au ciseau s'observent en plusieurs endroits des deux contreforts **US1012** et **US1013** (fig. 31, ortho 6). On se référera à la description des **US1007**, **US3007** et **US3008**.

Fig. 31 : réparations de fortune en briques au contrefort situé entre la deuxième travée droite et le premier pan coupé du chœur. Photo : Antoine Baudry. © urban.brussels-ULiège.

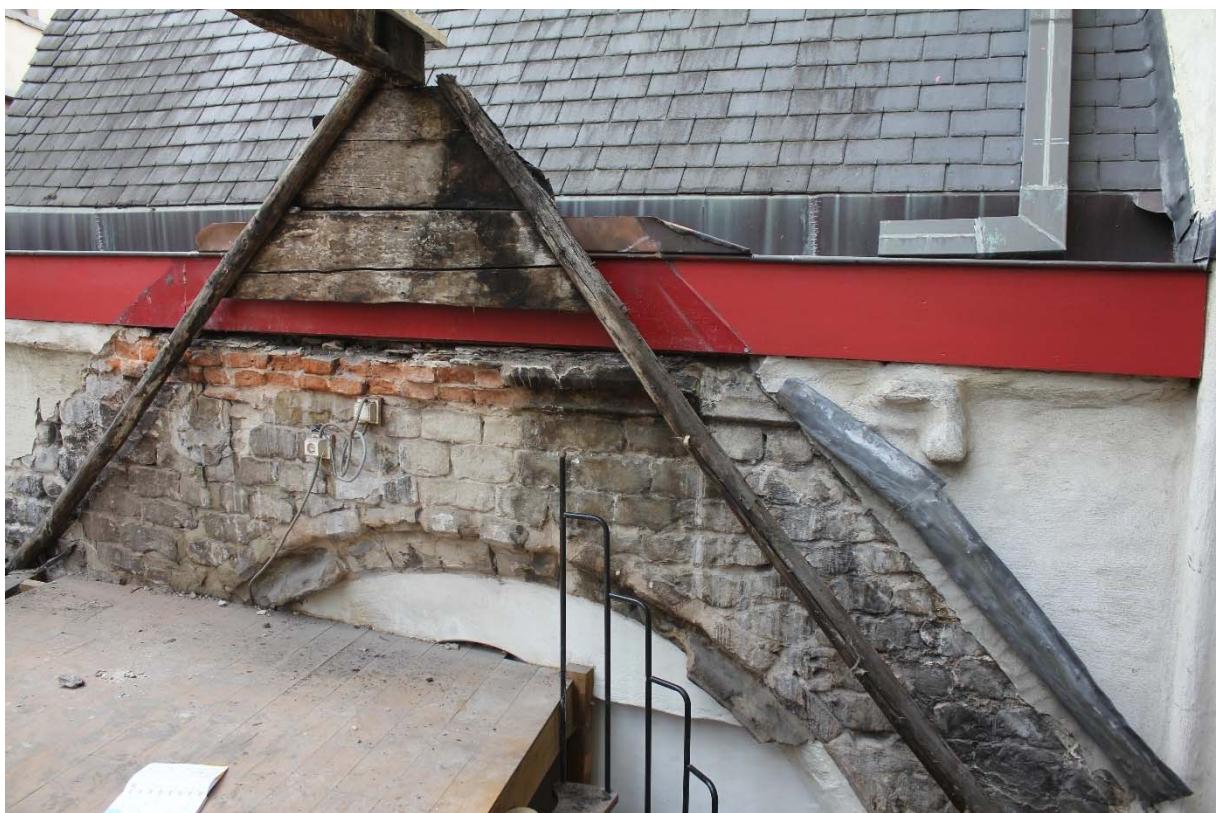
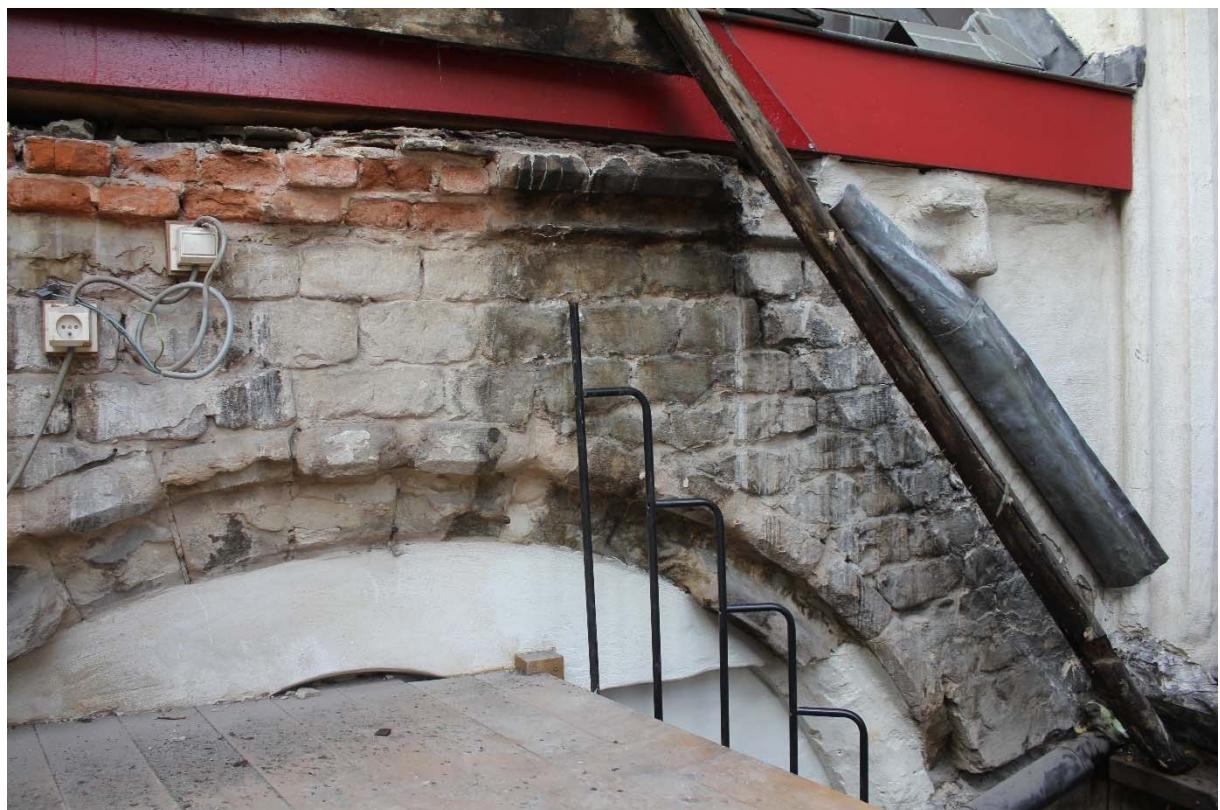
- Un incendie qui a fait éclater certains parements **US1004** du rez-de-chaussée.
- Le bûchage de la plupart des modénatures des claveaux de l'oculus **US3009** (fig. 37).
- Le comblement **US3001** de l'oculus, sans doute lors de la construction d'un autel à l'intérieur de l'église, ou lors de la construction de la maison actuelle (ortho 4).
- La réparation grossière de la corniche **US3002** avec des briques fragmentaires **US3003** (fig. 32, 36).

Fig. 32 : petit appareil de la chapelle Saint-Nicolas, avec oculus obturé et corniche primitive réparée en briques. Photo : Antoine Baudry. © urban.brussels-ULiège.

Fig. 36 : petit appareil de la chapelle Saint-Nicolas, avec oculus obturé et corniche primitive réparée en briques. Photo : Antoine Baudry. © urban.brussels-ULiège.

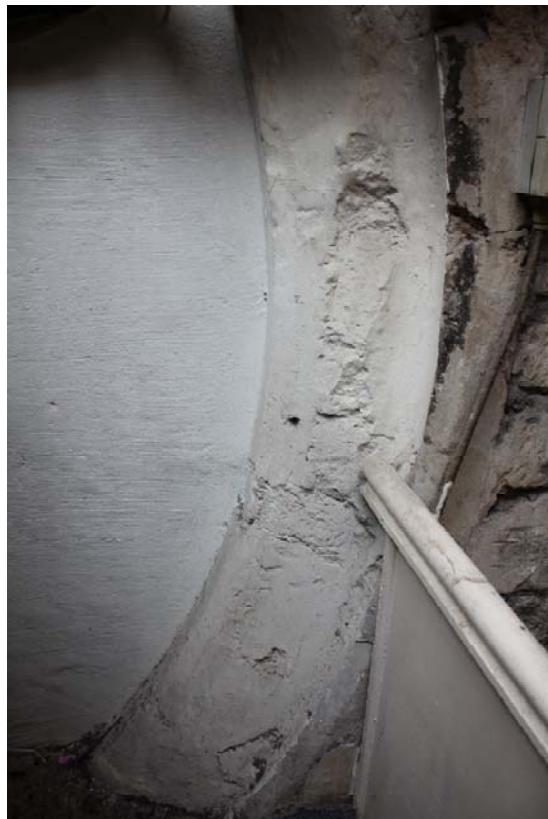
Fig. 37 : modénature ravalée des claveaux de l'oculus de la chapelle Saint-Nicolas. Photo : Antoine Baudry. © urban.brussels-ULiège.

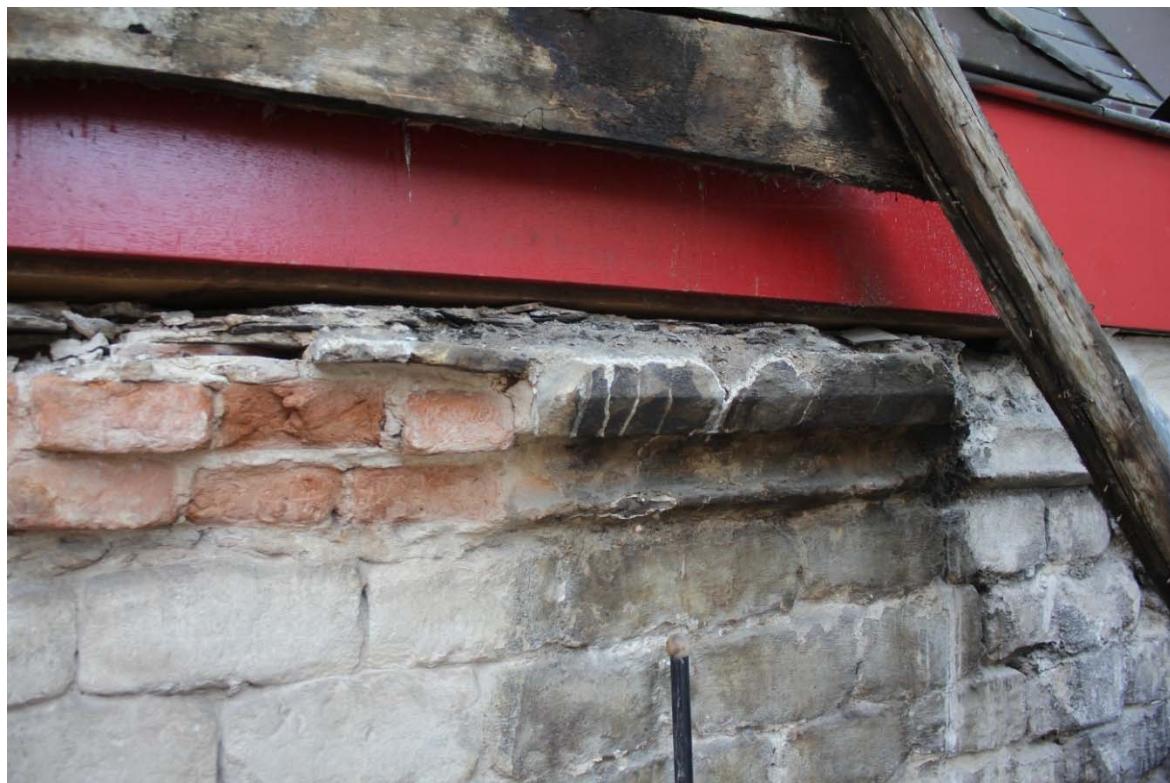
Fig. 38 : élément de corniche primitive moulurée de la chapelle Saint-Nicolas (à droite) et réfection en briques de cette même corniche (à gauche). Photo : Antoine Baudry. © urban.brussels-ULiège.

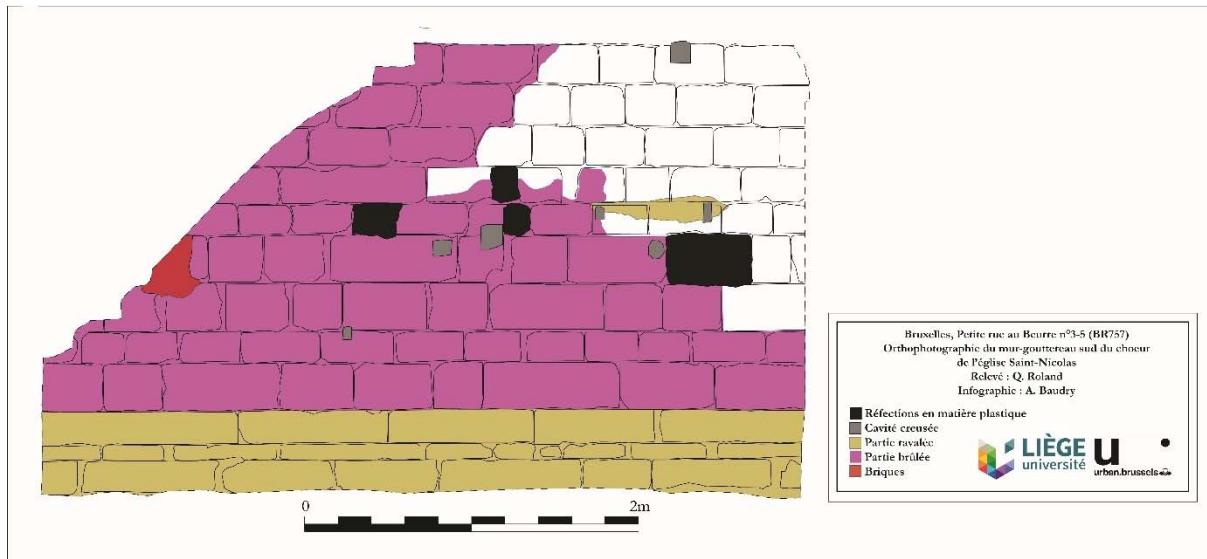
Relevé 1 : soubassement du chœur de l'église Saint-Nicolas avec indication de la plinthe ravalée, des parements incendiés et des réflections, Petite rue au Beurre n°5, secteur 9. Infographie : Antoine Baudry, sur la base de Ortho 1. © urban.brussels-ULiège.
