SOCIÉTÉ DES SCIENCES
DES ARTS ET DES LETTRES
DU HAINAUT

QUELQUES CONSIDÉRATIONS TECHNIQUES SUR LA CONSTRUCTION, LES TRANSFORMATIONS ET L'ÉTAT MATÉRIEL DE LA TOUR VALENCIENNOISE, À MONS

par
Claudine HOUBART*

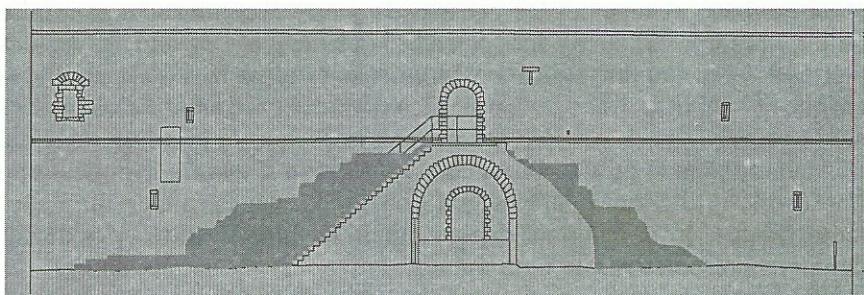
FIG. 2 - Fragment de l'élévation déroulée de la tour avec indication des zones d'appareil irrégulier de part et d'autre de l'escalier du XIX^e siècle (dessin de l'auteur).

Tout d'abord, l'existence de deux zones d'appareil très irrégulier de part et d'autre de l'escalier d'accès ajouté au XIX^e siècle (fig. 2), peut certainement s'expliquer par le fait que cette partie du bâtiment n'était pas visible à l'origine. La réalisation d'un appareil grossier était en effet beaucoup moins onéreuse que celle d'un appareillage régulier, car non seulement les pertes de matière étaient moindres, mais les frais de taille étaient réduits à néant et la mise en œuvre aisée²⁴. On sait que la construction des tours et le remplacement des terrées par des murs constitua, à Mons, une seconde phase dans la construction de l'enceinte. Par conséquent, à l'emplacement destiné à être occupé par la tour devait s'élever une importante terrée, sans doute couronnée d'une palissade, et érigée lors de la première phase. Ces zones irrégulières pourraient dès lors cons-

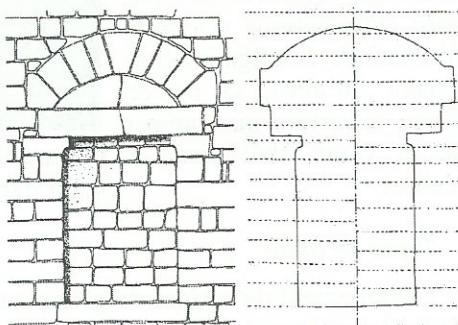
En second lieu, la vérification de la continuité des assises de l'appareil réglé de part et d'autre des ouvertures obturées, sur les parements extérieurs, est elle aussi révélatrice. En effet, si les assises sont de hauteur identique de part et d'autre des événements, percés au XIX^e siècle dans la maçonnerie préexistante, elles ne le sont que rarement d'un côté à l'autre des embrasures de tir du niveau inférieur et des fenêtres ou de la porte du niveau supérieur. Cela permet d'une part de présumer de la contemporanéité de ces ouvertures avec la construction des murs de la tour, et d'autre part de souligner une fois encore le soin apporté à la construction par les maçons, adoptant des hauteurs d'assises différentes entre les ouvertures – ce qui nécessitait de disposer d'un groupe moins important de carreaux d'une même hauteur – mais rétablissant la continuité aussitôt le sommet de la baie atteint (fig. 3).

FIG. 3 - Croquis d'une « fenêtre » du niveau supérieur et schéma de correspondance des assises de part et d'autre (dessins de l'auteur).

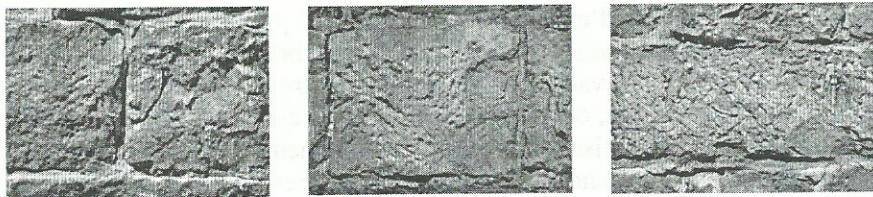
FIG. 5 - Différents types de taille du grès (clichés de l'auteur) : surface naturelle de la pierre et surface équarrie (à gauche), surface égalisée à la broche (au centre), « cuin » taillé à la broche (à droite).
