Spécificités des dégradations dans les bétons du patrimoine

L. Courard.

Université de Liège, Département d'Architecture, Géologie, Environnement et Constructions

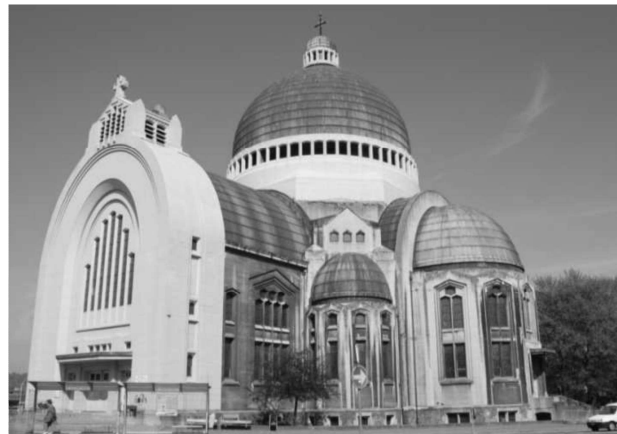
Figure 2: construction de l'église Saint-Vincent, Liège (Arch. R. Toussaint, 1927-1930) (Gillard, 2010)

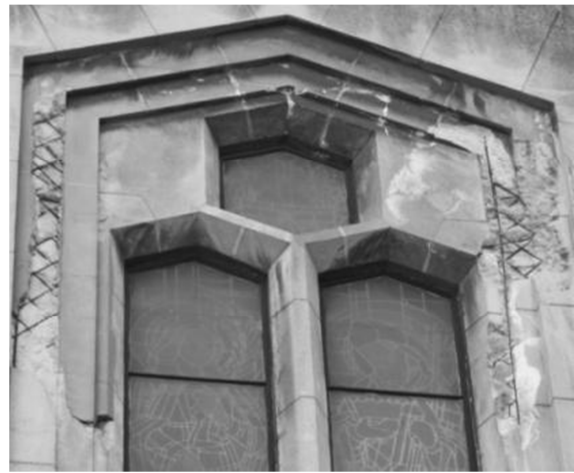
Figure 4: épaufrure autour de la baie Nord-Ouest du chœur, église Saint-Vincent, Liège (Courard *et al.*, 2012)

Des études récentes (Gillard et al., 2011), menées sur les édifices religieux de l'arrondissement de Liège, ont montré que les causes les plus fréquentes de dégradations observées sur les bétons du patrimoine concernent, outre les fuites d'eau, la corrosion des armatures, le plus souvent induite par une trop faible épaisseur de recouvrement et la carbonatation du béton (Fig. 3 et 4). Les effets se manifestent sous forme de fissuration, généralement parallèle à l'armature et, finalement, par l'épaufrure, c'est-à-dire de décollement d'un morceau de béton au-delà de l'armature.

La réparation de telles dégradations implique l'enlèvement du béton carbonaté ou dégradé, ainsi que le nettoyage des armatures corrodées (Partenaires, 2009). Dans le cas de la carbonatation, il s'agit de remplacer l'entièreté de la zone carbonatée par un mortier de réparation compact et peu poreux ; une couche de protection, imperméable au CO₂, est parfois nécessaire pour garantir la durabilité de la réparation et empêcher tout risque de reprise de la réaction de corrosion des armatures.
