**Appui à la gestion et à la protection des ressources en eau
souterraine exploitées dans la région de Bobo-Dioulasso**

**Identification et caractérisation des unités géomorphologiques
de la plaine alluviale du bassin du Kou de Kokoroué à Bama/Badara**

Héma BELO, Elie SAURET

Juin 2010

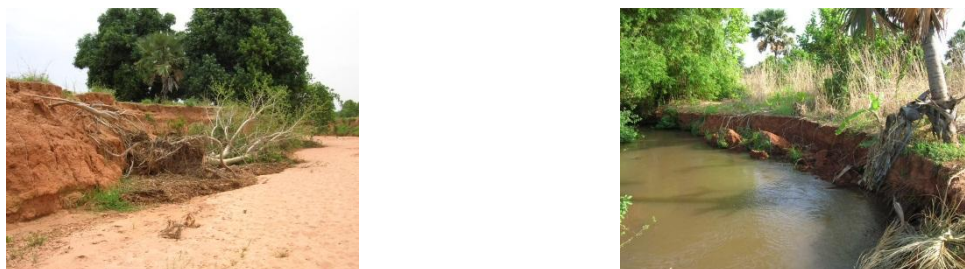
Aspects morphologiques : c'est l'unité géomorphologique médiane. Elle forme une sinuosité dont la plus importante se trouve à Diaradougou. Parfois très incisée, elle présente au RD 01 à Kokoroué une faille de 40 m de large sur 2,5 m de profondeur. Sa forme est en U de Kokoroué à la prise d'eau à Diaradougou, et en V de Diaradougou à Bama. Elle ne présente généralement pas d'élément de micro-topographie. Plusieurs activités humaines comme la coupe du bois, le siphonage, la fauche des herbes pour le bétail y sont menées. Parfois, les riverains y lavent la vaisselle et le linge comme constaté au RG07 à Sossogona. Le lit mineur joue aussi un rôle culturel en servant de lieu de sacrifice comme au RG09 à Diaradougou ou au RG13 à Bama. Egalement, c'est dans cette unité qu'a été constatée l'installation ONEA au RG02 à Kokoroué. C'est aussi le lieu d'abreuvement privilégié du bétail. Les producteurs y creusent des puisards pour l'irrigation des plantes. La transition avec le lit moyen est souvent abrupte irrégulière avec une forte rupture de pente. Cela est lié à la forme encaissée de l'unité. La pente du terrain le long du lit est faible.

Traces d'inondation : le lit mineur du Kou charrie les eaux du Sud au Nord, c'est-à-dire de Kokoroué vers Bama. Au moment de l'étude, l'écoulement était intermittent. Dans les tronçons asséchés et à couvert végétal quasi nul comme au RG01 à Kokoroué, il est aisé de constater d'épais dépôts récents de sable sur du matériau déjà consolidé. Mais, les sédiments sont également constitués de vase (mélange de sable et de litière) surtout sur les parties végétalisées. Le drainage verticale dans ces dépôts très filtrants est toujours normal et ne laisse pas de traces d'hydromorphie. L'écoulement de l'eau et les facteurs anthropiques provoquent l'érosion régressive induisant l'éboulement des berges (Figure 3), les dépôts de matériaux dans le talweg : alors la largeur du lit mineur s'agrandit tandis que le fond se comble. C'est le phénomène de dégradation par comblement du lit mineur.

Figure 3 – Erosion régressive avec éboulement des berges à Kokoroué (à gauche) et à Sandimisso (à droite).

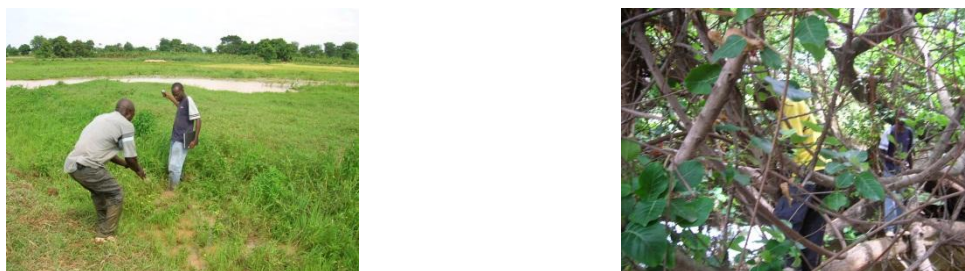
Occupation du sol : la formation ripicole le long de l'unité est plus ou moins dégradée. Les tronçons totalement effrités, comme au RG04 à Nasso, alternent avec les parties très denses à cime jointive comme au RD02 à Kokoroué. La forêt classée de Dindéresso offre encore une végétation remarquablement abondante. Mais la tendance générale de cette végétation ligneuse ripicole est à la dégradation. Les espèces couramment recensées sont caractéristiques de la zone phytographique de l'Ouest du pays. Parmi ces espèces végétales rencontrées quelques unes sont typiques de l'inondation. Leur présence témoigne d'un milieu actuellement ou anciennement hydromorphe. C'est le cas de *Myragina inermis* et de *Ficus sp.* Tout comme la végétation ligneuse, le taux des herbacés est très variable. Les rebords dénudés succèdent aux parties totalement recouvertes en herbacés ou enchevêtrées (Figure 4).

Figure 4 – Végétation rencontrée dans le lit mineur: à gauche, rebords totalement recouverts en herbacé à Sossogona; à droite, rebords enchevêtrés du lit mineur à Nasso.

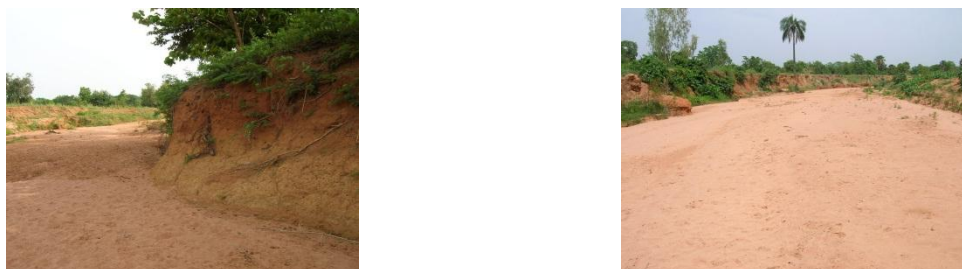
Observations : l'ensablement-ensablement du lit mineur du Kou est notable de Kokoroué à Bama. Cela est le résultat des effets de l'érosion régressive couplés à ceux du ruissellement des eaux venant des autres unités d'altitude élevée. Ainsi, la faille constatée à Kokoroué se comble progressivement et devient apparent de Dindéresso à Bama sans pourtant disparaître (Figure 5). Ce processus de dégradation est accentué par l'activité agricole dans la plaine alluviale.

Figure 5 – La faille du lit mineur à Kokoroué (à gauche) devient apparente à partir de Dindéresso (à droite).

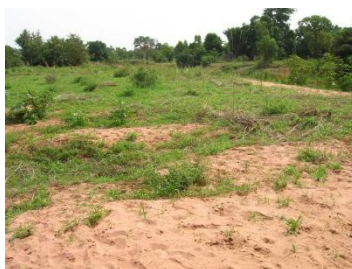
Sédimentation des matériaux : la roche mère dans le lit moyen est constituée de grès dont le démantèlement a donné du sable grossier. D'épaisses couches récentes de sable (Figure 6), souvent constatées sur l'unité, lui confère une altitude légèrement supérieure à celle du lit majeur. Alors, dans la plupart des cas, l'écoulement de l'eau se fait du lit moyen vers le lit majeur.

Observations : Une nette dégradation des berges est sensible avec le recouvrement sableux important en surface et la quasi absence de formation ligneuse sur certaines portions. Les lieux de passage du bétail, d'activités domestiques comme la lessive ou la vaisselle sont particulièrement dégradés.

Figure 6 – Epais dépôts récents de sable sur le lit moyen à Nasso.

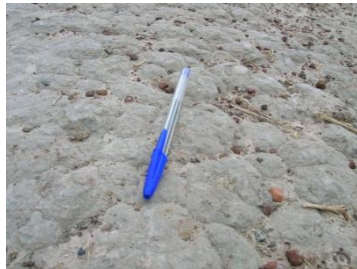
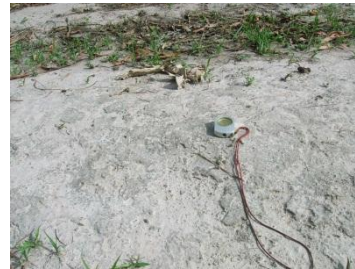
Traces d'inondation : cette unité, bien que périphérique, présente les caractéristiques de l'hydromorphie. La couleur de l'horizon de surface est souvent gris brunâtre clair avec un code Munsell fréquent de 10 YR 6/2 (gris brunâtre claire). La nappe est affleurante au niveau des bras de décharge³. Le drainage est imparfait. L'érosion y est en nappe diffuse mais des croûtes d'érosion sont parfois observées. Les laisses de crues sont constituées de dépôts consolidés de sable et de litière (Figure 7).

Figure 7 – Croûtes d'érosion sur le lit majeur exceptionnel à Bama (à gauche) et dépôts de litière sur le lit majeur exceptionnel à Badara (à droite).
