Adaptation et résilience des populations rurales face aux catastrophes naturelles en Afrique subsaharienne.

Cas des inondations de 2010 dans la commune de Zagnanado, Bénin

Mahutin Bernice D. AHOUEGAN, Bakary DJABY, Pierre OZER

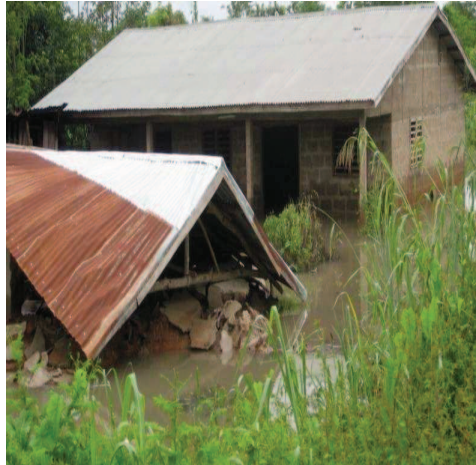
Photo 1 : Le village de Kpoto inondé le 16 septembre 2010 et vulnérabilité contrastée en fonction du type de matériau de construction (Ahouangan, 2012)

Notre étude dans les villages de Kpoto et d'Agonvê montre que les habitants connaissent l'aléa inondation. Depuis 1988, les villages enquêtés ont été dévastés à quatre reprises. En accord avec nos résultats, notons qu'ailleurs dans le sud du Bénin, les inondations représentent une manifestation majeure des changements climatiques auprès des agriculteurs interrogés (Baudoin, 2010 ; Ozer *et al.*, soumis). Mais les populations prennent le risque d'y retourner, encore et toujours, probablement par manque d'alternative, par ignorance, ou par attachement à la terre de leurs ancêtres. Il est par ailleurs intéressant de noter que les habitations en dur sont surélevées de trois marches (Photo 2). Au contraire, les habitations construites en matériaux traditionnels extrêmement sensibles à l'eau ne peuvent pas se permettre techniquement d'être surélevées. Pour ces deux motifs, la vulnérabilité est donc largement inférieure pour les habitations plus coûteuses. Au même endroit, donc, l'inégalité économique des ménages se traduit fortement dans la capacité à faire face à un stress naturel (Photo 1).

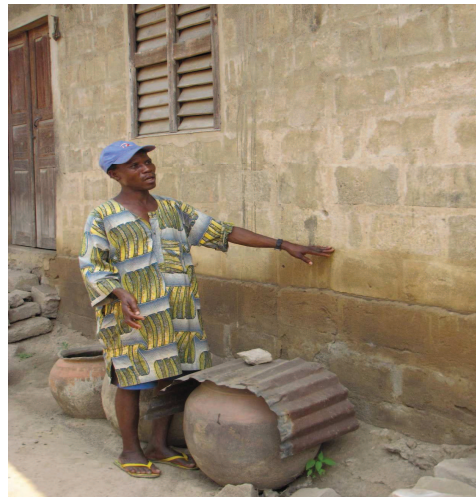
Photo 2 : Le chef de village de Kpoto, M. Narcisse Edegan, présentant la hauteur maximale du niveau de l'eau atteinte le 16 septembre 2010 (Cliché Ozer, 18 décembre 2010).

kilomètres du village sinistré ; nous avons aussi pu observer l'ampleur des destructions dans le village de Kpoto (photos 2 à 4). Lors de ce voyage nous avons mené un premier entretien avec une personne ressource : le chef de village de Kpoto. Cette première phase exploratoire nous a permis d'identifier une série de thématiques particulières liées au contexte local afin de réaliser notre grille d'entretien et nos questionnaires pour la seconde phase de la recherche.

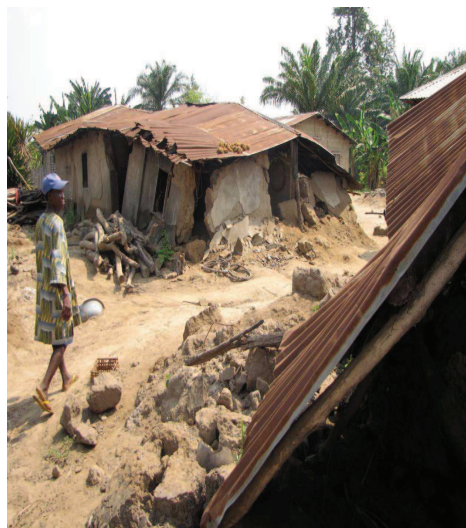
Photo 3 : Le chef de village de Kpoto, M. Narcisse Edegan, déambulant dans les ruines de son village (Cliché Ozer, 18 décembre 2010).
