L'ÉGLISE SAINTE-CROIX À LIÈGE

SCÉNARIOS POUR L'AVENIR D'UN PATRIMOINE EXCEPTIONNEL MENACÉ

Master complémentaire
en Conservation
et Restauration
du Patrimoine
culturel immobilier

WORKSHOP 18-27 MARS 2014

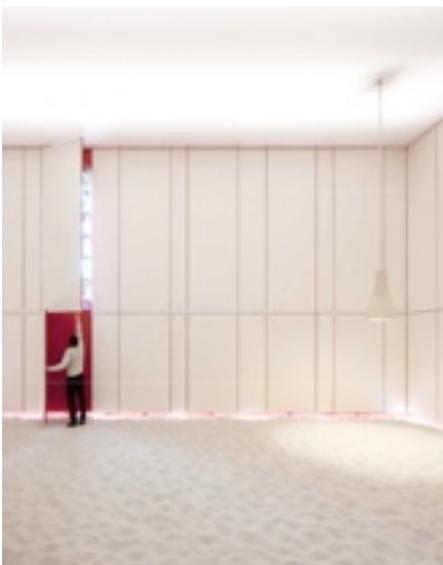
Chapelle de l'épanouissement, Grand-Bigard
(Copyright tcct)

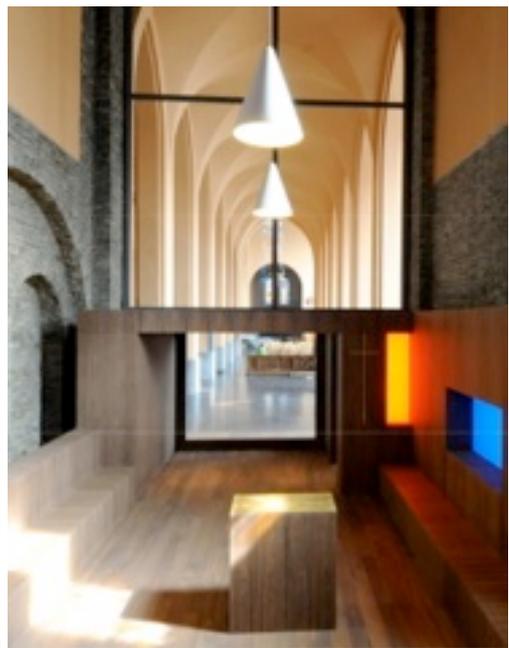
Chapelle de jour à l'église Saint-Pierre de Torhout (Copyright tcct-Stefaan Onraet)

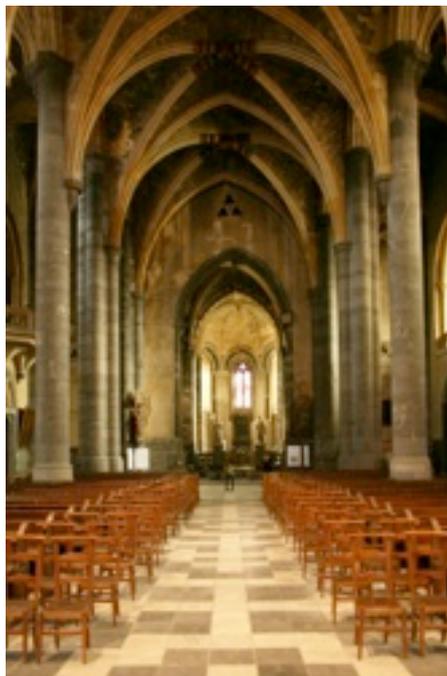
Actuellement, Sainte-Croix est en mauvais état; elle souffre de dégradations comme la chute de pierres et d'ardoises, d'où la mise en place d'échafaudages dans un souci de sécurité, mais aussi des problèmes d'humidité, d'infiltrations qui entraînent l'apparition de champignons, d'efflorescences, qui détruisent les peintures.

D'après nos analyses et visites avec différents experts, nous pouvons affirmer que l'église Sainte-Croix ne présente pas encore de problèmes structurels majeurs. On peut toutefois apercevoir quelques fissures profondes apparues au niveau de certains joints.

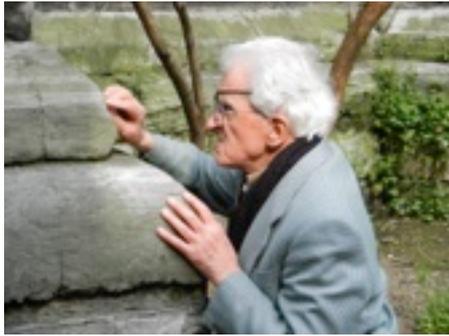
- Grès houiller, en provenance des charbonnages ou de carrières locaux: Flémalle, les Awirs, Oupeye,...; - vulnérabilité par les micas, les matières organiques... qu'il contient.
- Tuffeau: en provenance de la région Maastricht Visé - Tongres; pierre de sable assez friable
 - Calcaires viséens:
 - V2b: pierres de Meuse à Namêche, les Grands Malades en aval de Namur: alternance de calcaires grenus gris et de calcaires massifs plus clairs.

V2a de Vinalmont et Moha, massif oolithique, très blanc, risque de fêlures tectoniques.

V3 de la région de Visé (carrières de Richelle, de la Vesdre...), très stratifié.

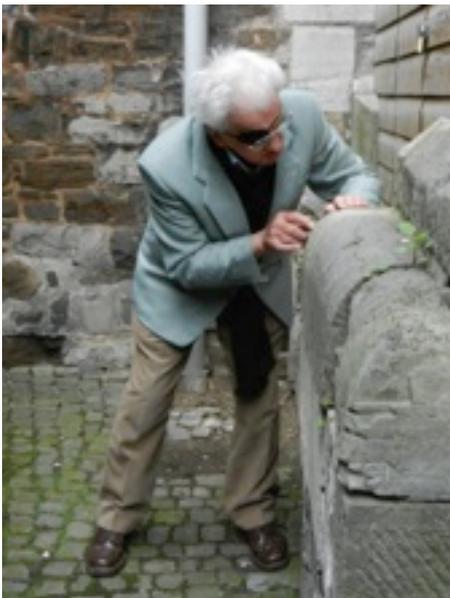
- repérage, relevés et photos préalables, mise en réserve des pierres sculptées valables;

- soutènement par maçonneries en briques de laitier (moins criardes que celles en argile cuite);

mortier à faible dosage pour faciliter le
démontage ultérieur;

- rampants sur les gâbles latéraux de la face Sud minés par des terrasses en raison de leur épaisseur (terrasses plus nombreuses = consultation de deux maîtres de carrière);
- parties Sud-Ouest du chevet Ouest: couvertes par des filets en raison de leur délabrement généralisé.

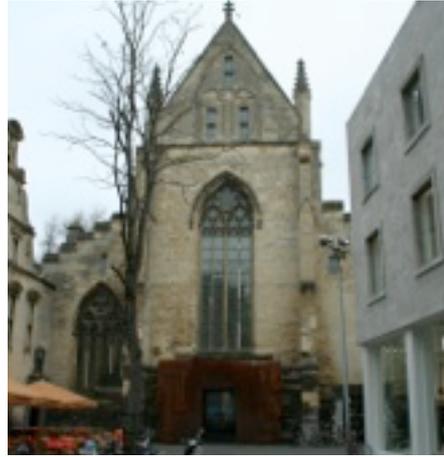
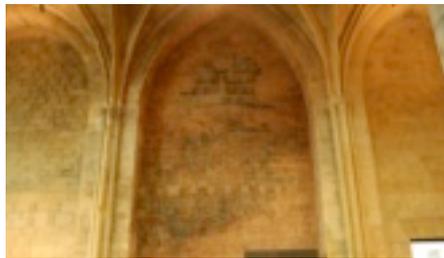
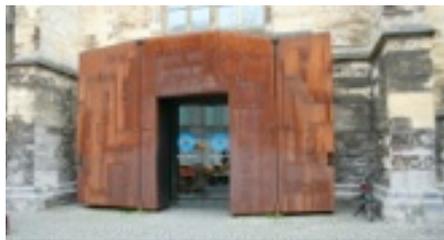
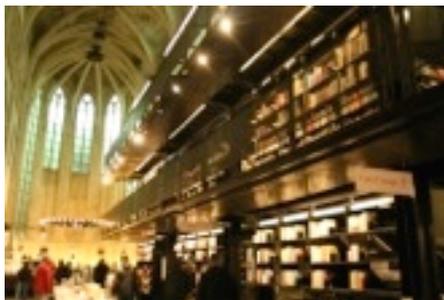
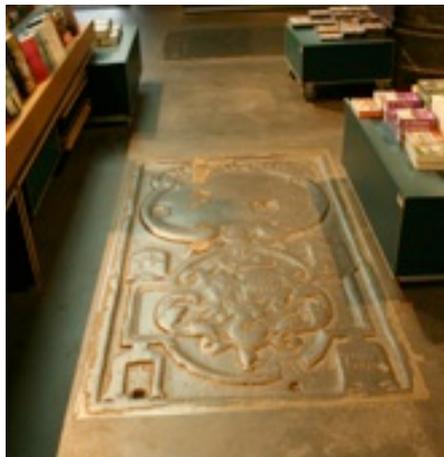
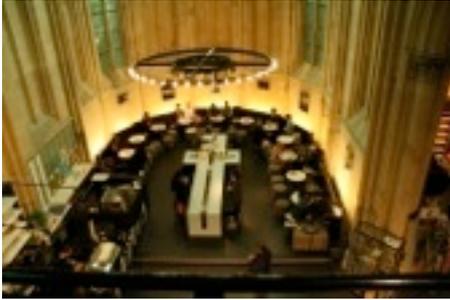
- **La dalle** : une nouvelle dalle de béton a été créée, ce qui permet d'intégrer toute une série de fonctions en sous-sol (chaufferie, sanitaires, tuyauterie de chauffage par le sol). Les pierres tombales ont été remplacées à l'identique et sont scellées dans la dalle.

- **Le café** : le chœur de l'église a été aménagé en café, on peut y observer une table en forme de croix où trônait jadis le maître-autel. Le long des

murs sont regroupés des sièges en bois qui évoquent les anciens bancs canoniaux. Cet espace est éclairé par un grand lustre moderne.

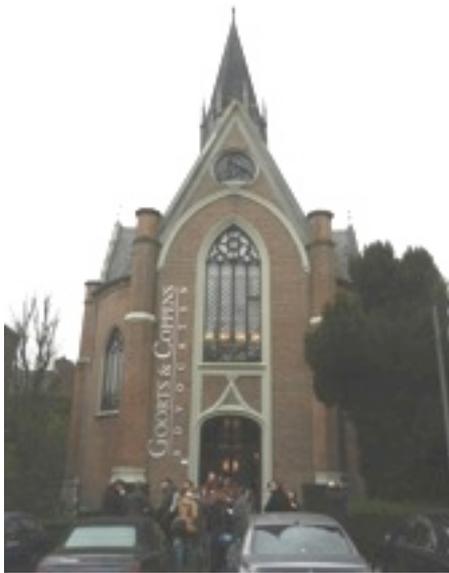
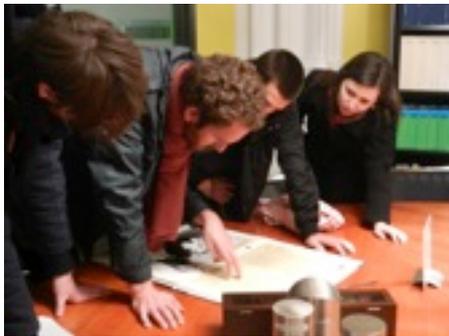
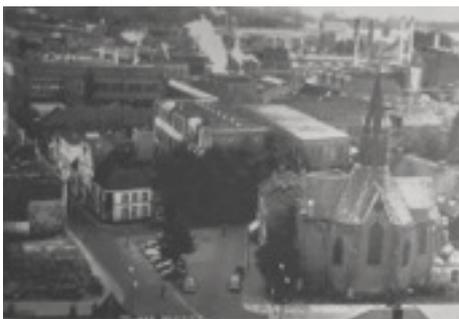
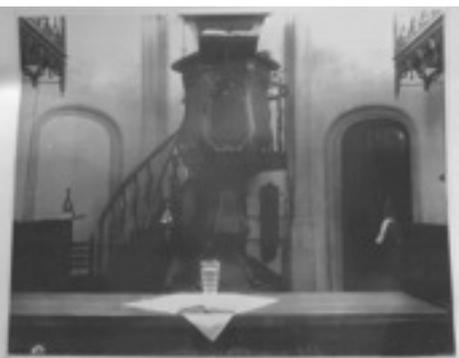
En 2007, après la fin des travaux, l'église est inaugurée. Elle est constituée d'un plan central et de plusieurs absides. D'ailleurs on remarquera que les bureaux se concentreront dans celles-ci, laissant l'espace central dégagé tel un atrium. Les deux étages sont réalisés grâce à une structure en acier. Cette structure légère, permet, d'une part de supporter les dalles et de cloisonner l'espace (On notera la difficulté de former des espaces convenables, due aux espaces réduits), et d'autre part de former un projet totalement réversible (la notion de réversibilité est applicable en patrimoine dans le but d'un retour à l'état initial).

Les espaces intérieurs de petite dimension représentant un compartimentage, renferment

deux escaliers en colimaçon très étroits et de faible largeur.

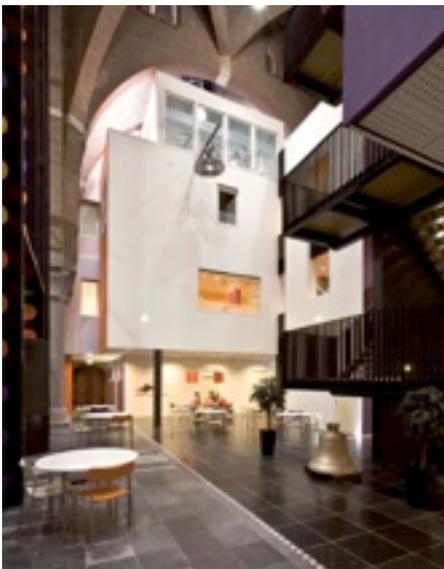
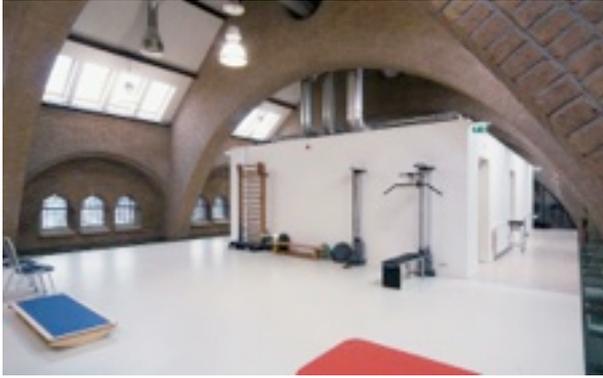
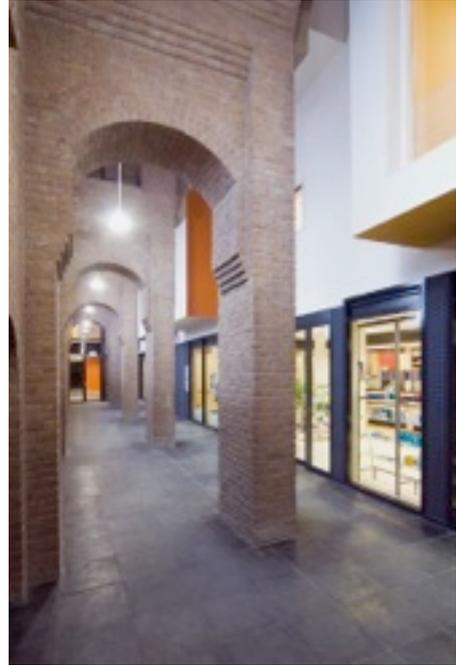
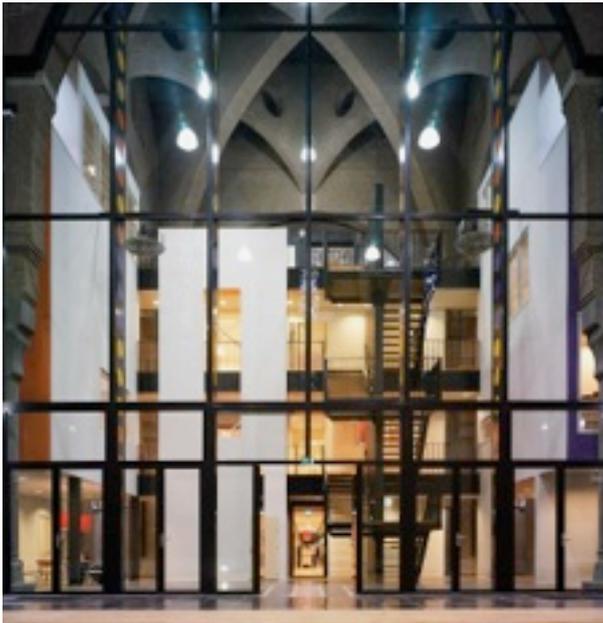
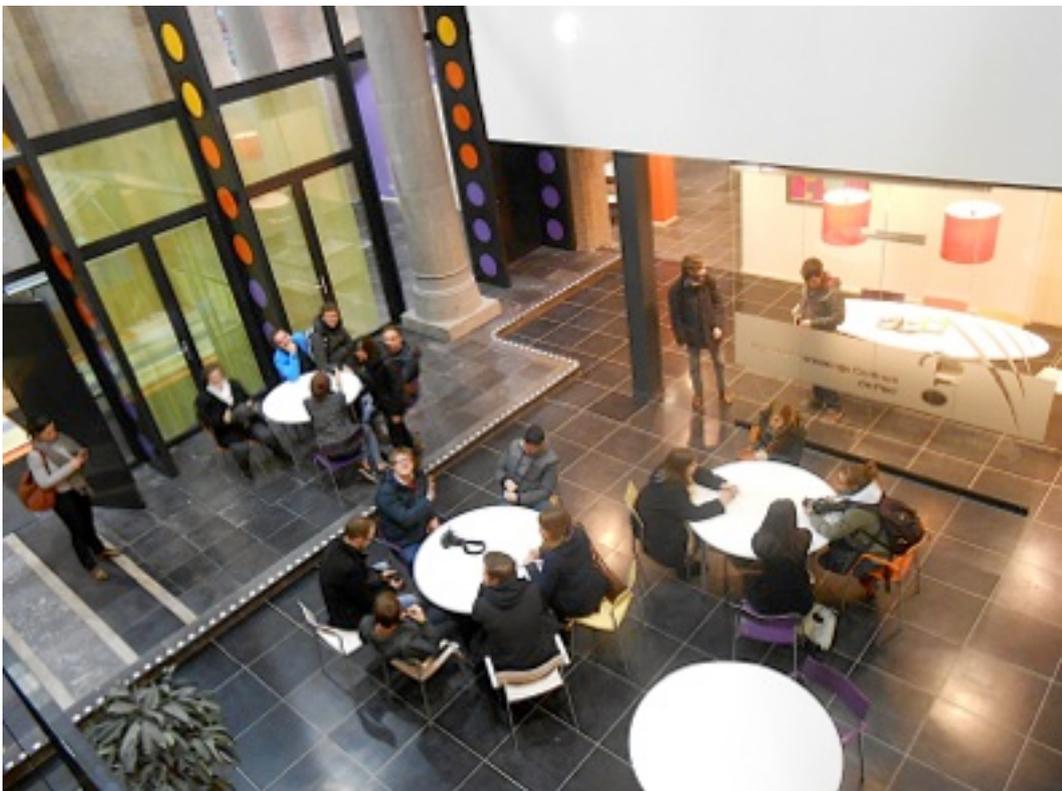
En 2001, l'ancienne église de Léonard est classée pour, notamment, sa tour, ses arcs, ses voûtes, ... De 2001 à 2005, l'on procède au développement du projet grâce à diverses discussions entre la commune et Care Group, promoteur de santé. Lors de ces discussions, différentes questions telles que l'apport de lumière à l'intérieur de l'ancienne église sont abordées. L'on répond à celle-ci en plaçant des Velux qui apportent de la lumière à l'intérieur des «boîtes» grâce à une verrière dans le sol du dernier étage ainsi que des vitres dans le plafond de ces mêmes «boîtes». D'autres «boîtes» sont quant à elles directement en lien avec les ouvertures d'origine de l'ancienne église.

L'ancienne église de Léonard a été restaurée et réhabilitée en un centre de soins primaires. L'extérieur du bâtiment ne pouvait être modifié et le projet se devait d'être réversible. C'est pourquoi le centre de santé est complètement détaché des murs de l'ancienne église. Ainsi, les murs de l'ancienne église restent intacts. C'est un bâtiment dans le bâtiment. Il s'agit d'une structure additionnelle en acier, dont les planchers sont en béton.

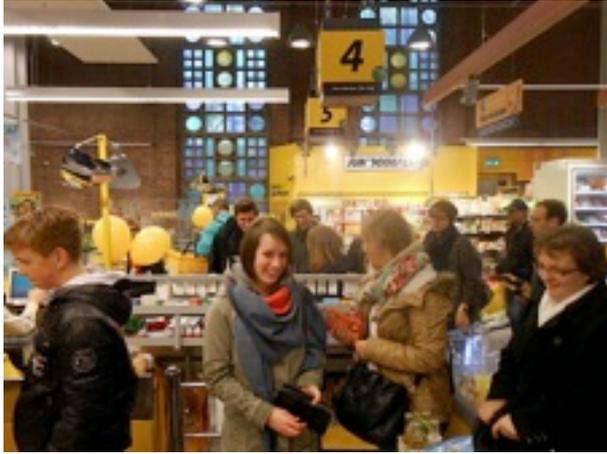
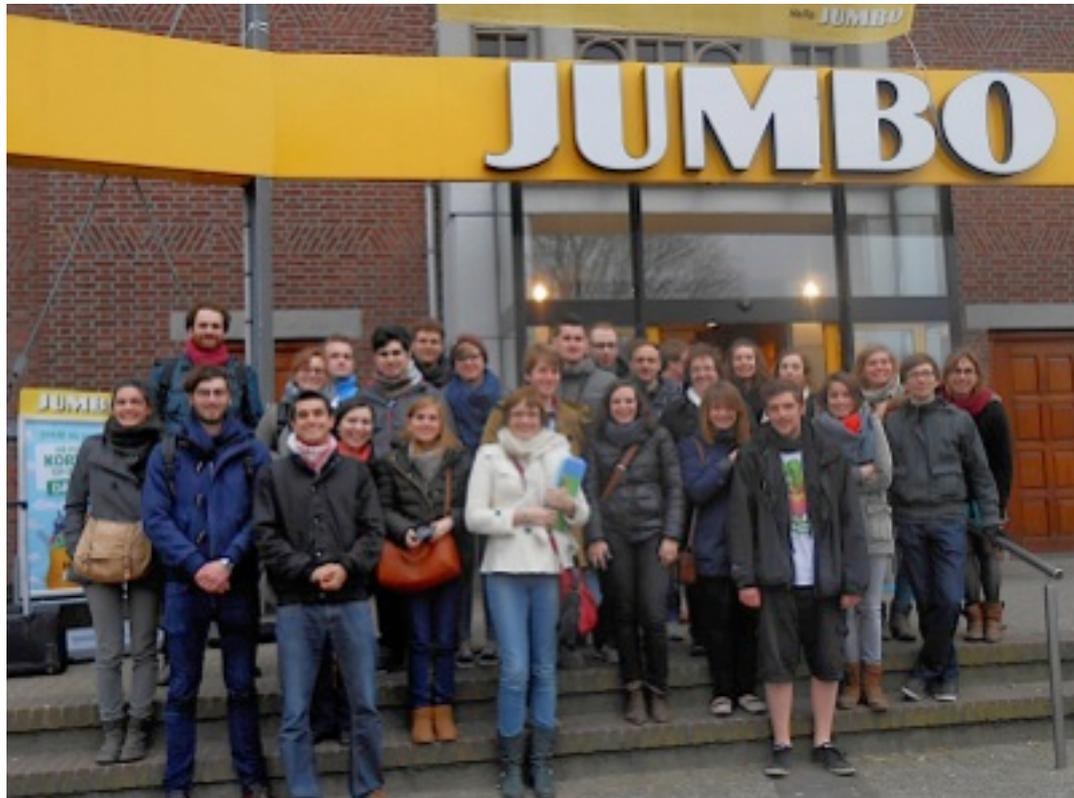
Les dispositifs techniques comme les gaines ou les luminaires sont suspendus au plafond de la nef.

Le magasin privilégie une lumière indirecte, en effet, certains vitraux sont couverts de volets légèrement translucides et sont parfois cachés par des panneaux publicitaires.

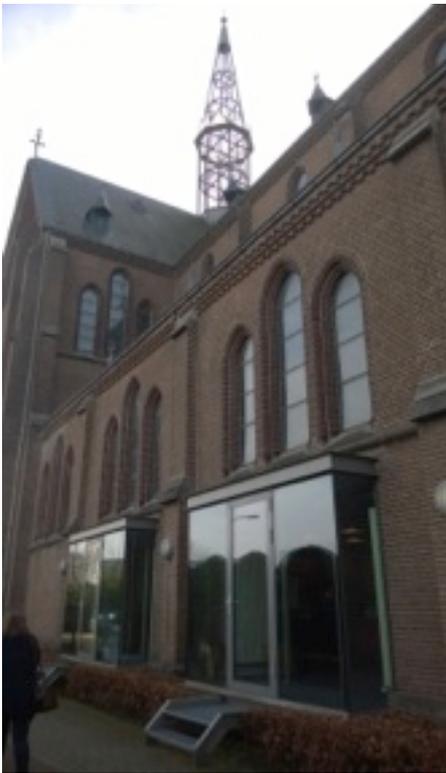
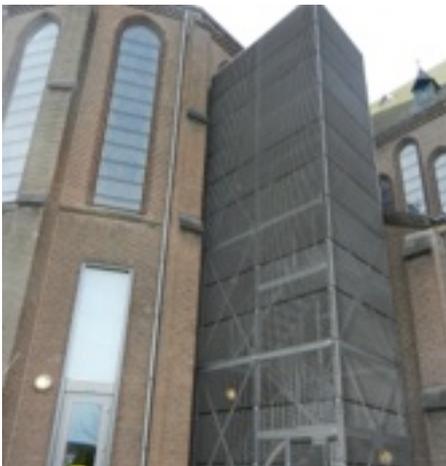
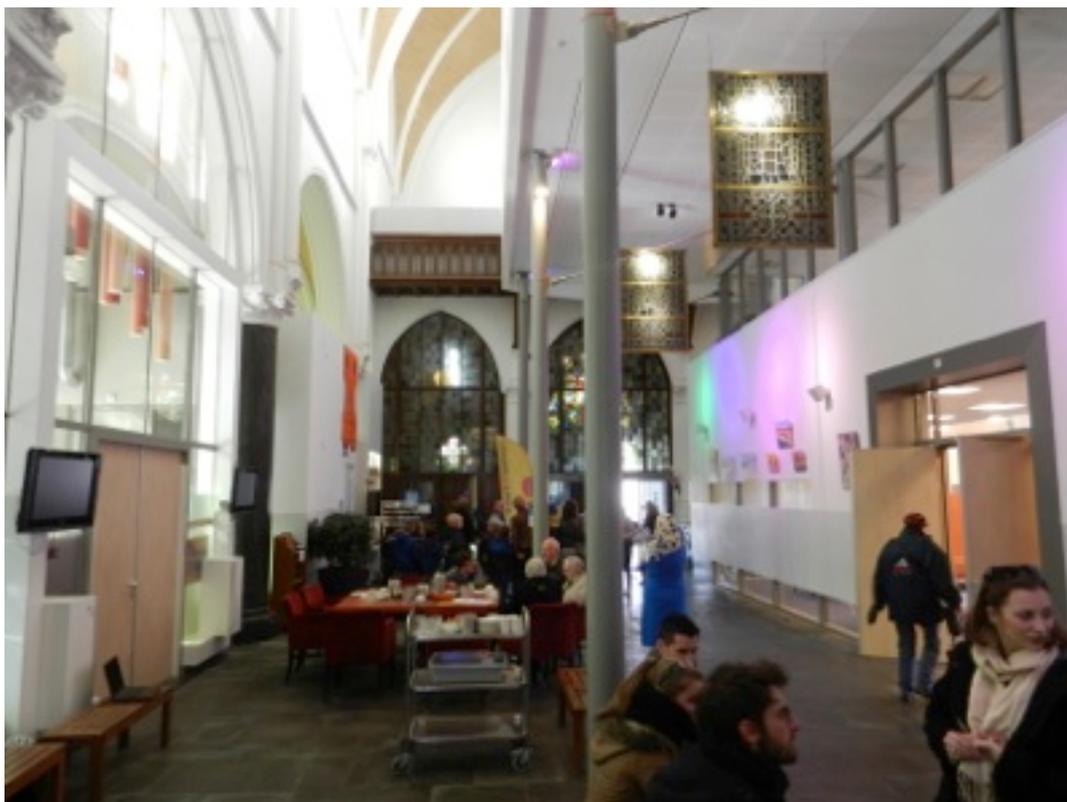
En ce qui concerne l'intérieur de l'église, l'aménagement principal a été la construction d'un grand volume contemporain occupant une grande partie de la nef et un des bras du transept. Une grande cage d'escalier et un ascenseur, prenant place dans l'autre bras du transept, permettent l'accès aux différents étages de cette «boite».

Le collatéral à droite de l'entrée, non occupé par le nouveau volume, est séparé de la nef par de grandes parois vitrées prenant place entre les colonnes et est divisé en trois espaces distincts mais transparents.

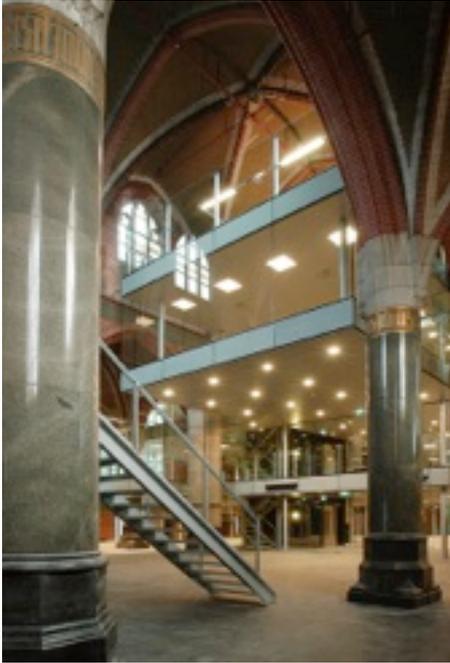
La photographie ci-contre permet d'apprécier la qualité spatiale intrinsèque du bâtiment, mais aussi la finesse de l'installation contemporaine. Le système de Sprinkler reste bel et bien visible mais démontre ainsi son caractère réversible.

Le seul escalier se développant dans le sens de la nef est visible en avant-plan et bénéficie d'un traitement très léger grâce à sa structure métallique et ses marches à clairevoie. Il n'obstrue pas la vue et n'altère pas la spatialité.

L'épaisseur des planchers permet d'accueillir les différentes techniques (ventilation, électricité, eau...) et de donner de la consistance aux plateaux mis en place.

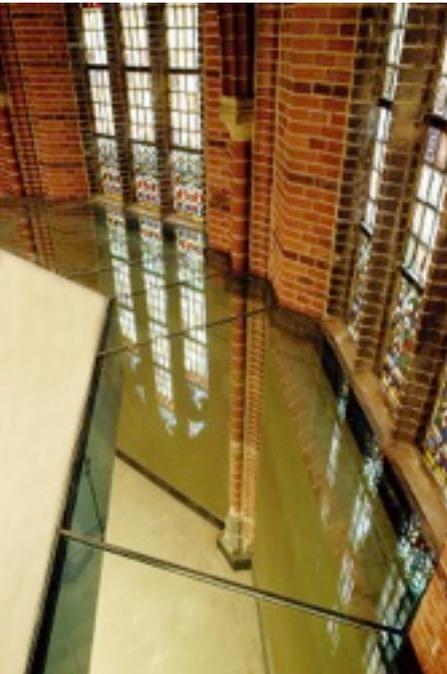
Planchers de verres et cadres en acier font partie du vocabulaire employé par les architectes pour épouser de manière fidèle la modénature des parois de l'église et permettre à tout moment une perception verticale de l'intervention contemporaine et de son rapport avec la spatialité initiale de l'église.

Les vitraux conservent ainsi leur rôle d'apport lumineux à tous les étages et ne subissent pas d'interruption étant donné que les planchers s'implantent au niveau des remplages horizontaux.

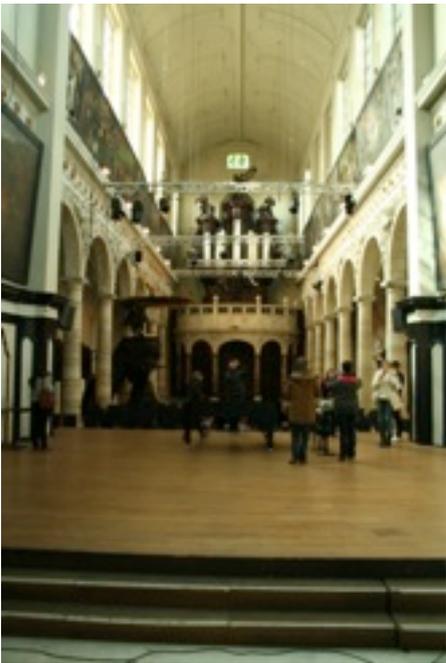
La question du son a été une question majeure lors de la réhabilitation de l'église: pour pallier aux nuisances extérieures, un film isolant acoustique a été placé à l'intérieur du doublage des vitraux.

A l'intérieur de la salle, un écho trop fort suivi d'un mélange des notes pouvait survenir lors d'une représentation. Des stores mécaniques absorbants peuvent dès lors être descendus devant les fenêtres afin d'avoir un temps d'écho raccourci.

Le son peut facilement être modulé suivant le réglage des stores. La salle peut accueillir une multitude de types de musique telle que le classique, le baroque, ou encore un récital de piano. Les peintures à valeur historique servent également pour la sonorisation.

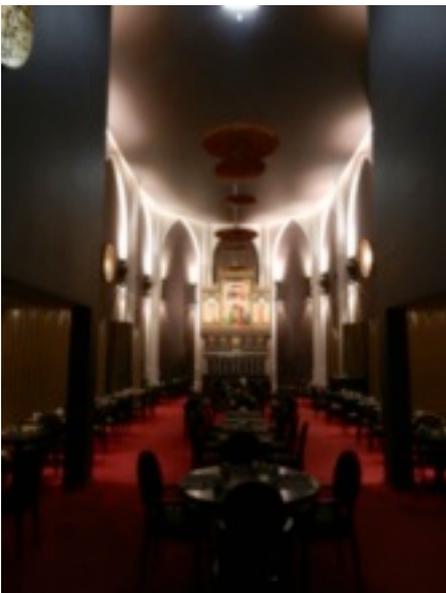
Le rez-de-chaussée de l'église est occupé par un accueil, un bar et un restaurant (dans le chœur) tandis que les chambres se déploient sur cinq niveaux supplémentaires et dans le couvent adjacent à l'église. Les différents planchers sont composés par une structure métallique auto-portante, ce qui permet de ne pas avoir à toucher aux murs existants, en réponse à une obligation imposée à la société propriétaire du bâtiment. Ces planchers sont également par endroit composés de dalles en verre ou percés pour assurer l'apport de lumière et créer un contact visuel entre les différents étages.

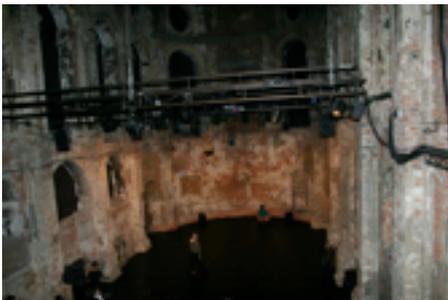
Lors de la représentation, on peut constater que le jeu de lumière au sol est extrêmement important pour les artistes. Des spots lumineux sont installés au dessus des artistes au moyen de câbles suspendus qui ne viennent pas dénaturer et abîmer le bâtiment.

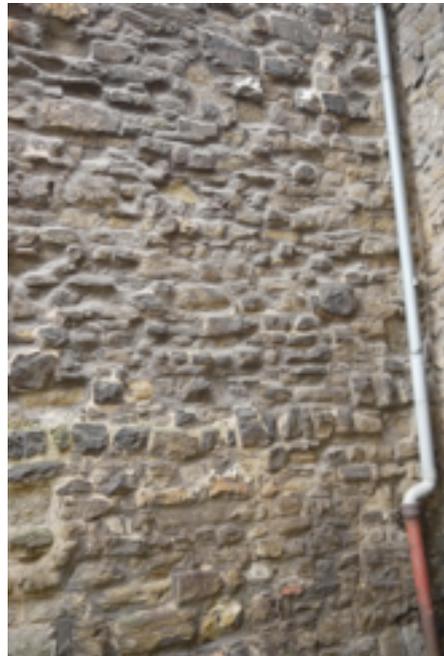
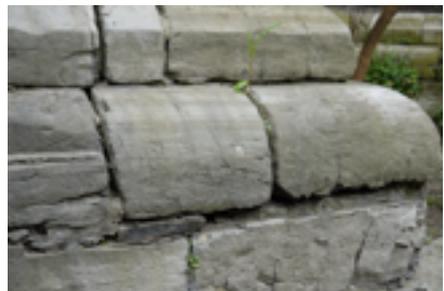
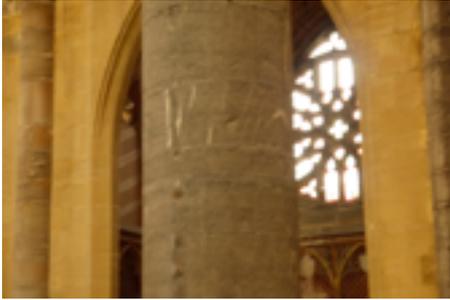
- «diacalse» typique du calcaire de Meuse = fracture dans la matière elle-même, au niveau des couches géologiques.

- sulfatation sur la pierre, formation de gypse, soit à l'intérieur (matériaux poreux), soit à l'extérieur

(en surface) → le matériau devient noir. Cela se voit particulièrement au niveau des joints (formation de croûtes → sulfate + suie = couleur noire à enlever de manière mécanique.

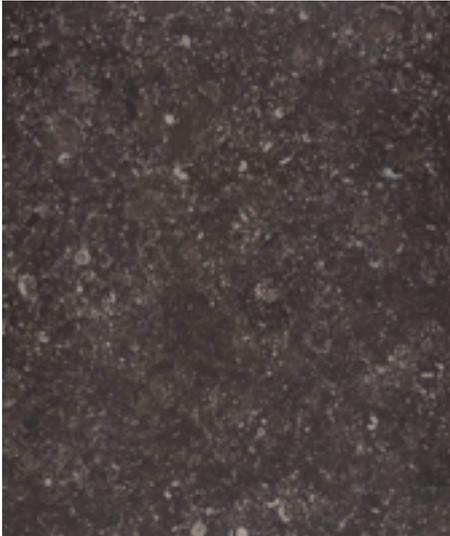
Calcaire de l'Ourthe

Matériau veiné blanc. Acheminé par l'Ourthe.

Dans les colonnes on voit des pierres avec des veines de calcite.

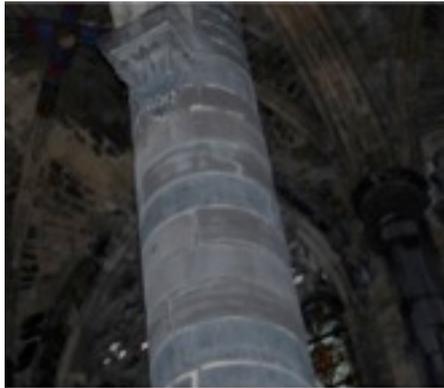
Grès de Strasbourg

Grès rose.

Sacristie : il y a une colonne en grès rose. Ce grès scintille.

Inconvénients: Matériau abrasif constitué de morceaux de quartz, il use les outils.

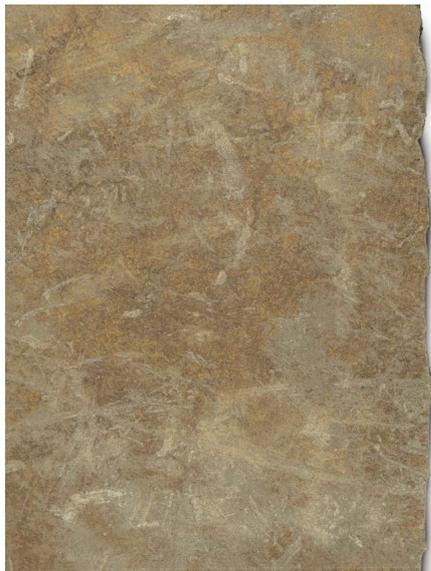
Boucharde : introduite entre 1840-1850. But: frapper la surface pour l'écraser (impacts carrés avec des dents de 9 sur 9 au maximum).

Outil intermédiaire au ciseau: la gradine: ressemble à la boucharde mais elle fait des lignes et des petits trous. La gradine peut être utilisée chez nous, mais c'est plus un outil de sculpteur.

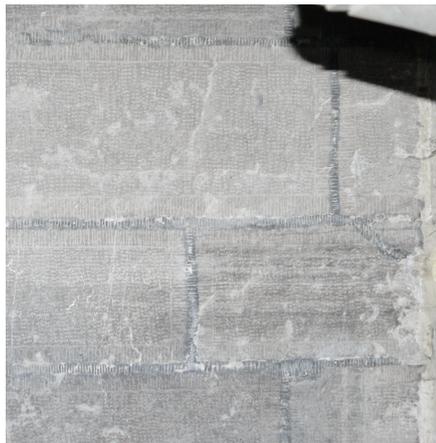
Au ciseau → But : définir largeur du ciseau et le nombre de stries sur un décimètre. Cela permet de dater et de déterminer les différentes phases de travail.

Ciselure périphérique = «palette», «ciselure périmétrique».

Taille : d'abord ciselure périphérique pour éviter les cassures (fait à contresens du champ/du centre) et ensuite on s'occupe du traitement du centre.

Attention : les finitions de surface ont pu être retravaillées au fil du temps.

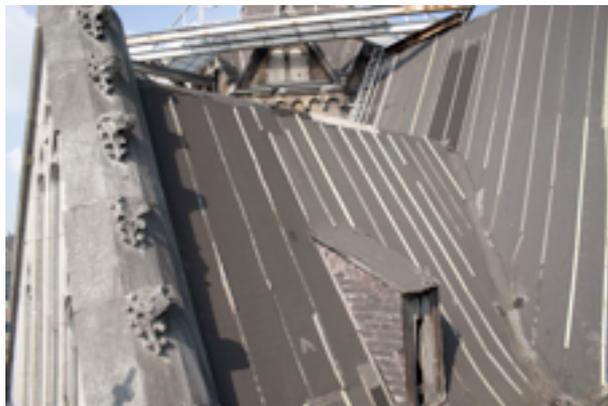
23.

Descartes d'eau	Descartes d'eau plus raccordées Descorte d'eau qui crée des problèmes d'humidité à l'intérieur Déviation de l'eau de la gargouille vers une descente d'eau	Raccorder et optimiser le système d'évacuation Rendre étanche les toitures Optimiser le système d'évacuation	P-1 P-1 P-1		24 23 23
-----------------	--	--	-------------------	--	----------------

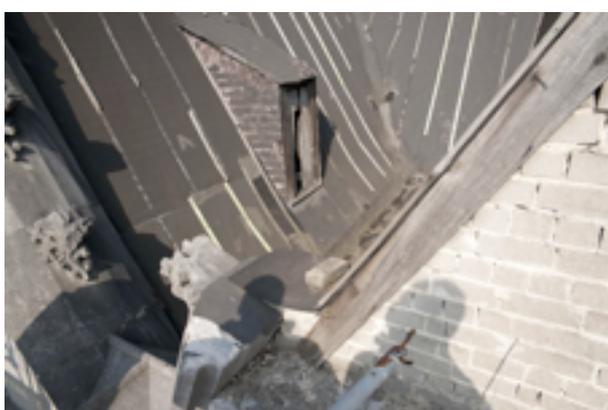
26.

Couverture/Totiture	Etat très mauvais Membrane bitumineuse clouée sur les ardoises (provisoire) ... devenue poreuse et abîmée par ouvriers qui marchent dessus Toitures forment un "bac" où l'eau stagne --> infiltrations Rebochage provisoire de lucarne (bois)	Enlever la membrane, constater dégâts sur ardoises en-dessous et refaire couverture (ardoises) là où nécessaire Stopper les infiltrations d'eau Remise en place de vitre pour fermer le bâtiment	P-1 P-1 P-1		25 26 26
---------------------	--	--	-------------------	--	----------------

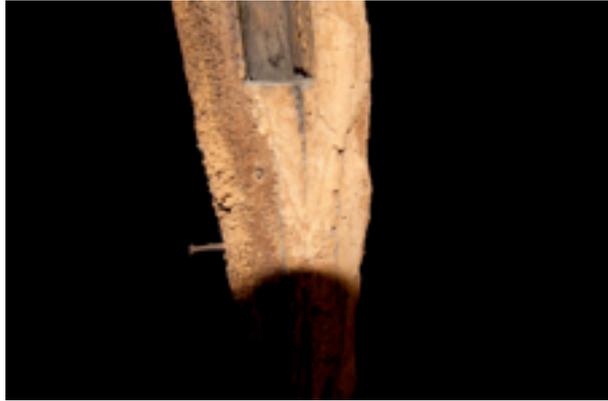
29.

SUBDIVISION DE LA ZONE	ANALYSE SANITAIRE	INTERVENTION	PRIORITE	REMARQUES	N° PHOTO
Plafond tribune	Etat global mauvais mais qui ne met pas en péril la structure Fortte présence d'humidité Dégradation avancée du plafonnage de la voûte Lattage apparent en plusieurs endroits de la voûte	Stopper les infiltrations d'eau Remplacement complet du plafonnage et de l'enduit	P-1 P2		29 30 30a
Neuf centrale - structure	Etat global suffisant Infiltration d'eau majeure au niveau de la croisée transept - ogive Présence supposée de champignons sur plusieurs éléments Accumulation de débris sur la partie supérieure des voûtes Observation de champignons en pied d'arbalétrier Déterioration des charpentes par les insectes	Stopper les infiltrations d'eau Traitement fongicides Nettoyage des parties supérieures Traitement fongicides Traitement insecticides	P-1 P-1 P2 P-1 P-1		31 32 33 34 29

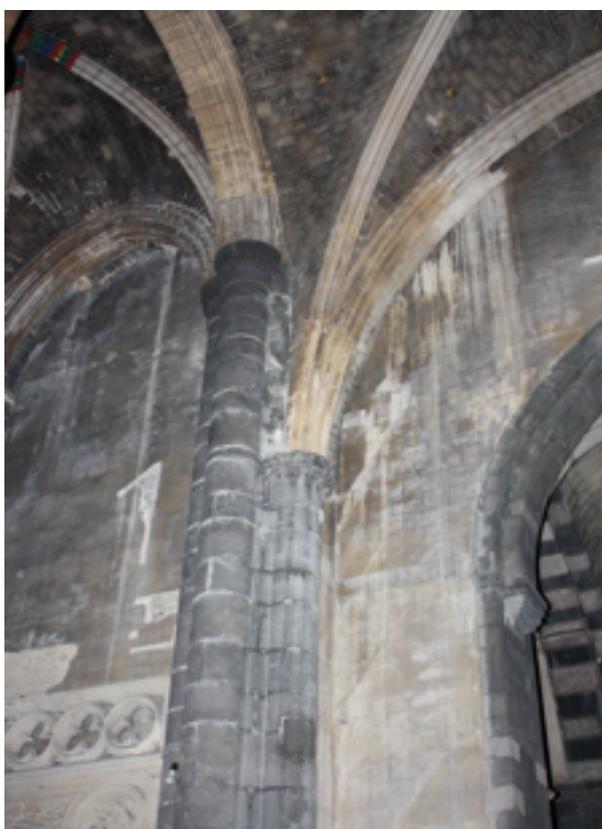
47.

Votives	Sur 4 vantaux 2 sont atteints par l'humidité	Nettoyage	P3	humidité	47
Les nervures sont en bon état, polychromie				recherche pigm.	
Infiltration concentrée au niveau de la naissance des arcs (phénomène de réservoir)	Restitution de l'enduit et des décors si nécessaire		philosophie		
Pierres endommagées	Consolidation des pierres si nécessaire	P3

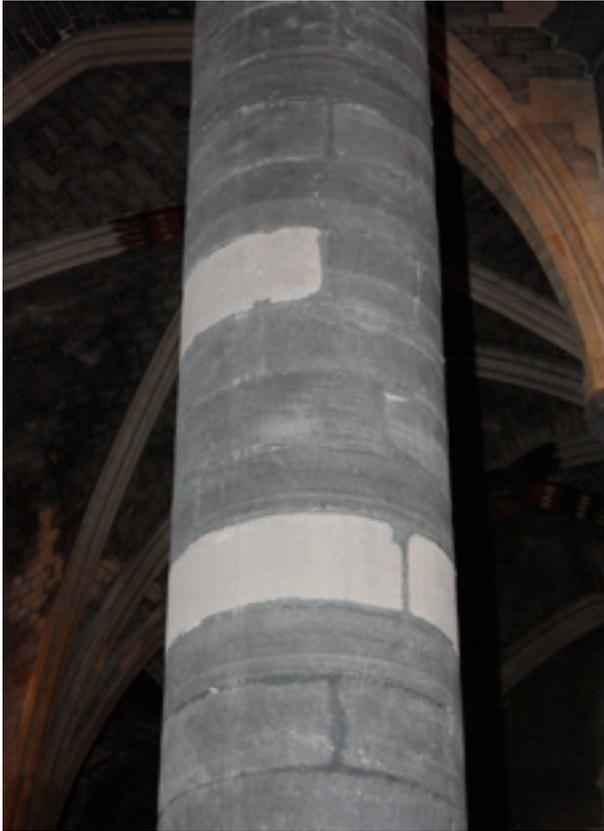
48.

Colonnes	État global bon				
Hétérogénéité de matériaux					48
Trace d'intervention ultérieure (impropre – greffon, plomb...)	Enlèvement des éléments métalliques		P3	philosophie	49
Encrage métallique (risque de corrosion et éclatement de la pierre)	Nettoyage		P3	humidité	
Coulée visible sur toute hauteur

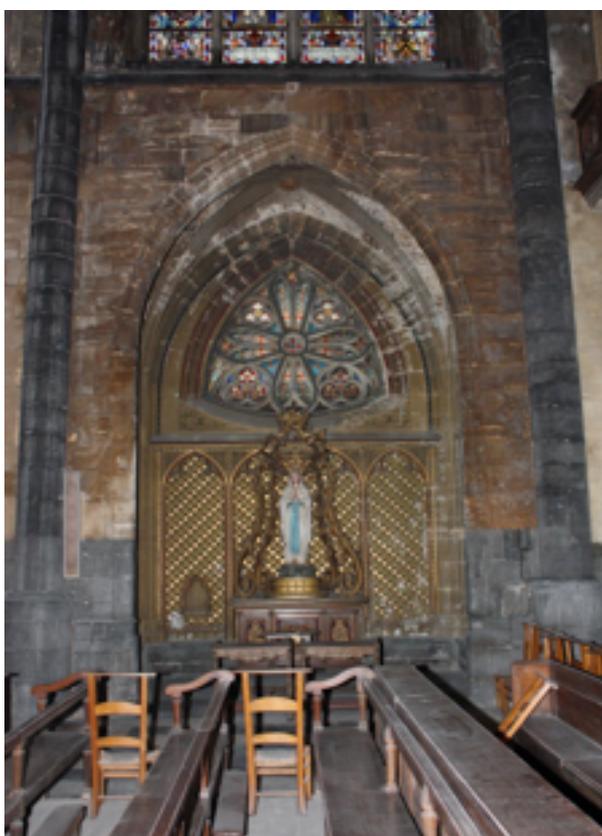
53.

Mur	État global mauvais (pire que côté Nord)	Laisser sécher et dépose-remplacement si nécessaire	P3	humidité	51
Pierre gorgée d'eau	Dérachage et nettoyage		P3		52
Efflorescence de sel présentant un fort relief - croûte sulfatée	Réparation des fissures et consolidation		P3	étude stabilité	
Fissures importantes (certaines sur toute hauteur)	Dérachage et nettoyage		P3	humidité	53
2 colonnes engagées – coulées et croûtes noires

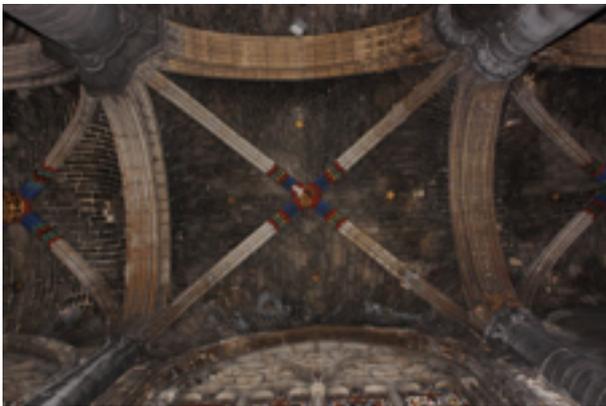
54.

Voutes	Sur 4 vantaux les 4 sont atteints par l'humidité	Nettoyage	P3	humidité	54
Infiltration concentrée au niveau de la naissance des arcs	Restitution de l'enduit et des décors si nécessaire			philosophie	
Pierres endommagées	Consolidation des pierres si nécessaire		P3		
Efflorescence de sels	Dérachage et nettoyage		P3

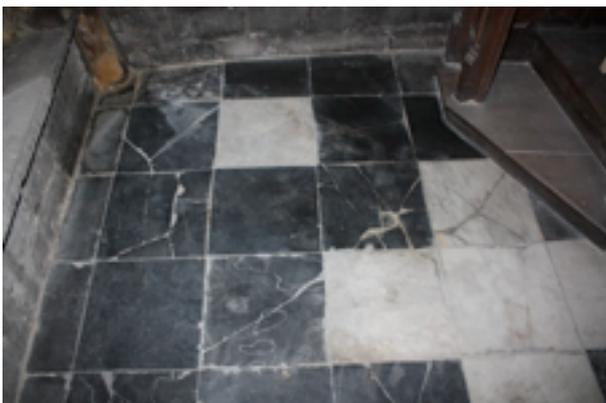
55.

Soi	Dalle en marbre blanc et noir	Remplacement des dalles altérées	P3		55
Présence de fissurations (16 dalles sont fissurées)				philosophie	
Affaissement des dalles	Nettoyage et cirage		P3		
Environ 80 dalles					
12 dalles blanches					
70% des dalles sont érodées

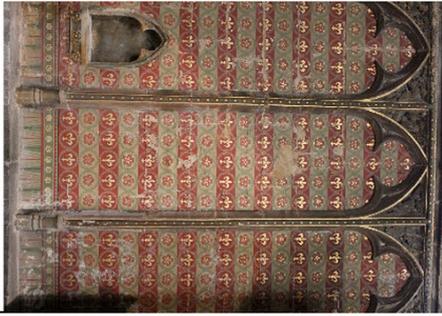
Peinture au pochoir, Edouard van Marck, 19ème, néo-gothique, teintes rouge, vert et or, symbole de la fleur de lys.

De manière général, on retrouve comme altérations, sur la presque totalité des peintures au pochoir, des fissures, des traces de moisissure, des dépôts alcalins, ou encore des morceaux d'enduit manquant. Certains polychromies et dorures s'estompent et pourraient être amené à disparaître entièrement si de mesures de conservation ne sont pas prises rapidement.

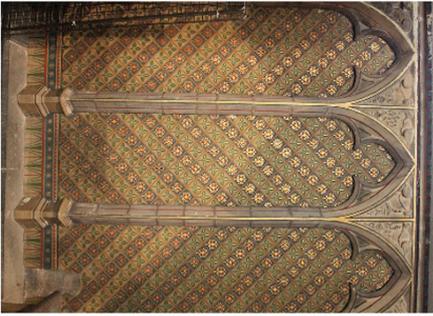
Peinture au pochoir, Edouard van Marck, 19ème, néo-gothique, teintes rouge, vert et or, décors floraux.

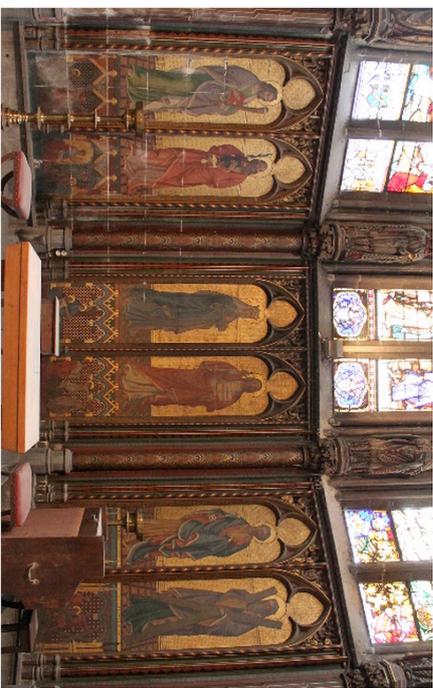
« Saints et événements religieux », Jules Helbig, 1892, néo-gothique. Jésus, Marie, Jean-Baptiste, Paul et les apôtres.

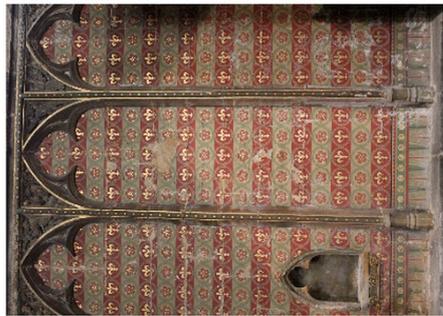
De manière générale, on retrouve comme altérations, sur la presque totalité des peintures au pochoir, des fissures, des traces de moisissure, des dépôts alcalins, ou encore des morceaux d'enduit manquant. Certaines polychromies et dorures s'estompent et pourraient être amené à disparaître entièrement si de mesures de conservation ne sont pas prises rapidement.

Peinture au pochoir, Edouard van Marck, 19ème, néo-gothique, teintes rouge, vert et or, symbole de la fleur de lys.

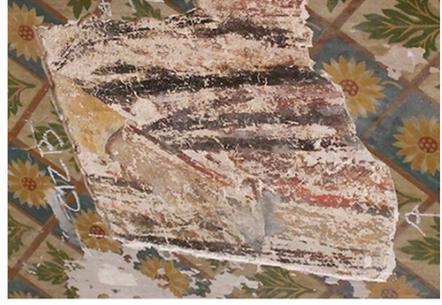
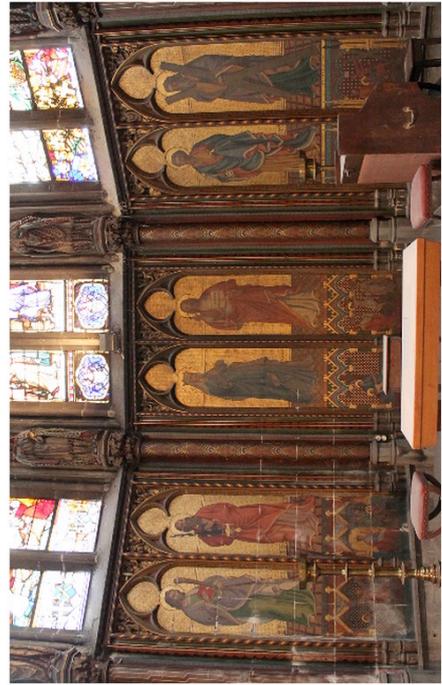
« Saints et événements religieux », Jules Helbig, 1862, néo-gothique. Jésus, Marie, Jean-Baptiste, Paul et les apôtres. 15

De manière générale, les conditions de conservation actuelles dans la collégiale ne sont pas idéales pour les tableaux. L'encrassement (poussières) est un facteur récurrent dans la dégradation des peintures. L'humidité, très présente, accélère la détérioration dans les toiles provoquant la déformation de ces dernières. Elle entraîne également l'apparition de moisissures sur les peintures sur bois ainsi que le gonflement du support. La lumière, aussi bien naturelle qu'artificielle décolore les pigments et provoque le jaunissement des huiles. De manière plus spécifique, certaines peintures s'écaillent, d'autres sont altérées par les déplacements qu'elles ont subis au cours du temps, présentant des trous, plis,

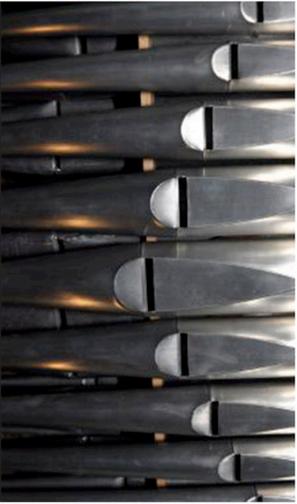
Tuyaux, Arnold Clerinx, 1861, tubes en étain

L'orgue, classé le 15/05/1936, fut réalisé en 1861 par Arnold Clerinx et est incontestablement le plus grand instrument de ce facteur d'orgues dans la province de Liège. Il a la particularité d'être logé dans un ancien buffet datant de 1609 de Hubert d'Hasselt. Il est important de savoir que tous les grands facteurs d'orgues liégeois ont œuvré sur cet instrument : Séverin (1650), Philippe II le Picard (1716), Jean-Baptiste le Picard, Henri Musseler (1761), F.J Cralle, J. Collin, A. Graindorge, J. Binvignat (1819).

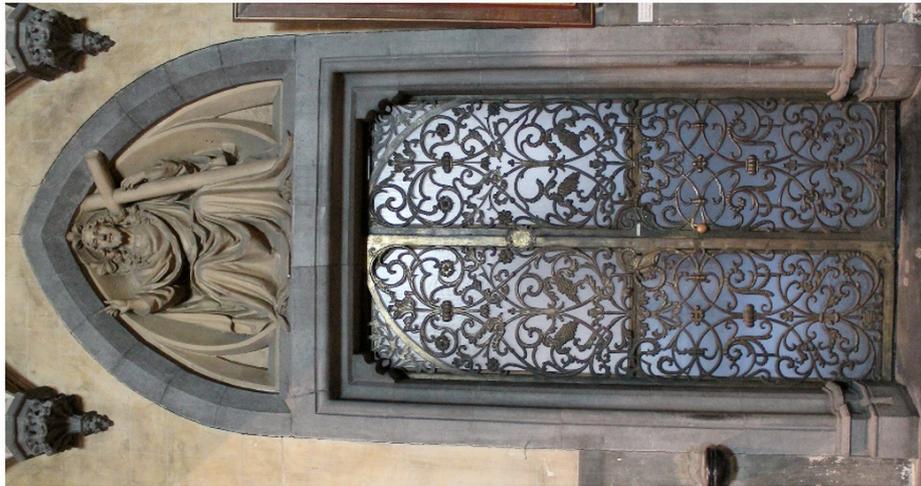
De manière générale les altérations présentes sur les portes en laiton sont : la rouille, l'oxydation, des déformations et des coups.

Porte en laiton à clairevoie, C. Schwertfeger, 1662, style classique, laiton

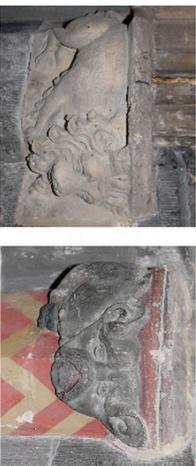
Culs-de-lampe

De manière plus spécifique, on remarque, comme altérations sur les clefs de voûte, que la **polychromie s'écaille** ou **s'effondre**, laissant deviner à certains endroits des peintures plus anciennes.

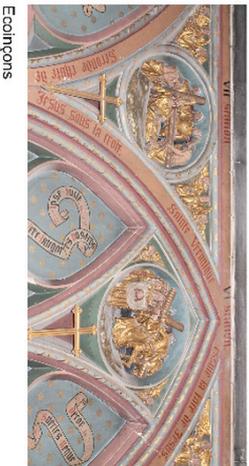
Ecoinçons

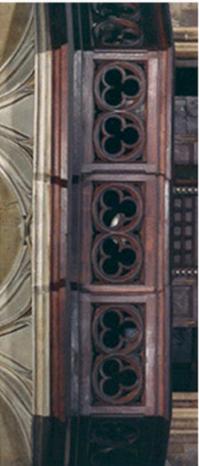
Pour la seule tribune en bois sculpté, on ne peut pas dire avec certitude quelles sont les altérations qui la menacent, puisque nous n'y avons pas eu directement accès. Nous pouvons supposer que les dégradations seraient de type: **encrassement**, **vermouluures**, **élément manquants**,

Tribune de l'orgue, Pimay, 1851, bois.

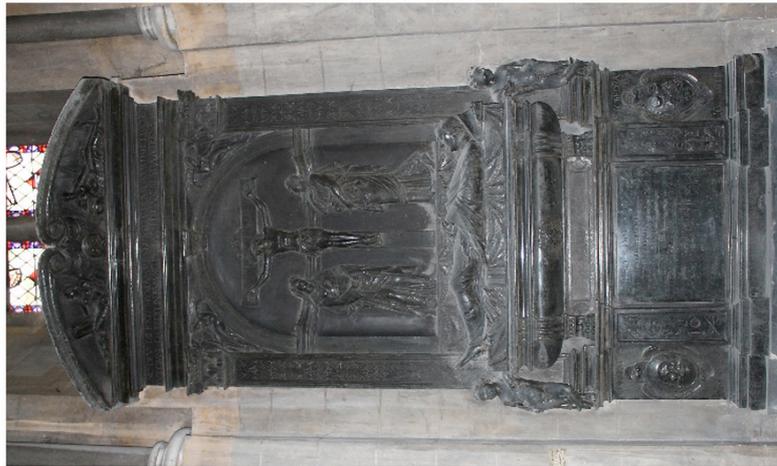
Monument Miliemans, artiste inconnu, 1558, Renaissance ligégeoise, d'inspiration italienne, marbre noir supposé de Theux.

On remarque quelques dégradations superficielles : encrassement, usure et parfois quelques petits morceaux manquants. Pour le monument de Lintermans, il semble manquer un élément statuaire dans la partie supérieure.

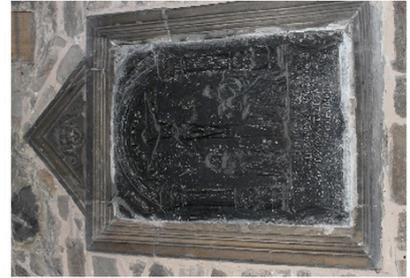
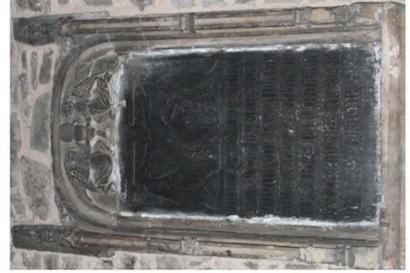
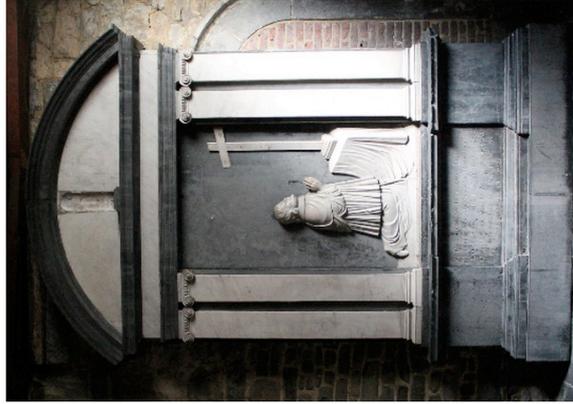
Dalle funéraire de Léonard Lintermans, artiste inconnu, 1664, marbre noir de Theux et marbre blanc de Carrare.

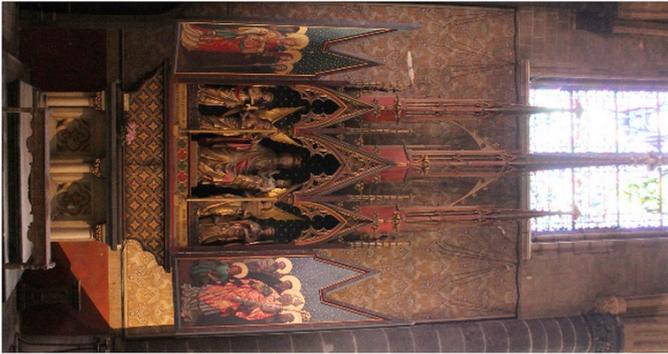
Autel dédié à la vierge, sculpteur : Oor, J.A., peintre : Auguste Martin, 1881-1883, bois sculpté, polychrome et doré.

Pour les retables qui sont en bois, on peut observer des moisissures. L'écaillage de la peinture est minime. Pour les autels en pierre, on a pu remarquer également une dégradation de l'enduit. De négligeables morceaux de pierre ne sont plus présents. Pour ces deux types de matériaux, on constate un encrassement général.

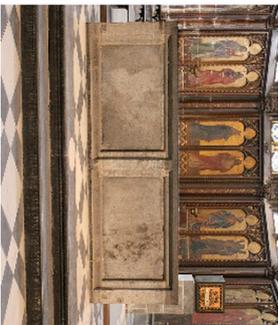
Maître-autel, artiste inconnu, style XIVème, taille médiévale, pierre.

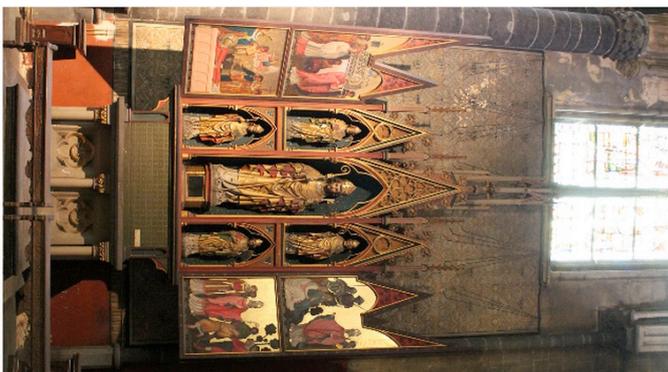
Autel dédié St Hubert de Liège, sculpteur : Oor, J.A., peintre : Auguste Martin, 1881-1883, bois sculpté et polychrome.

La main du saint Hubert qui avait été volée est apparemment en place. Restitution ?

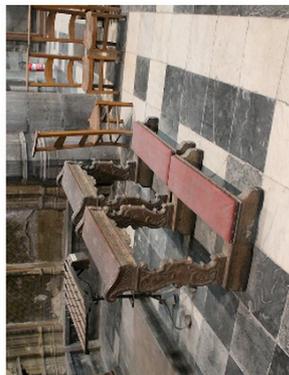
Prie-Dieu, artiste inconnu, 1741-1760, Chêne sculpté.

Les prie-Dieux et les stalles sont, en général, en bon état, mais ont retrouvé sur presque tous un fort encrassement. Certains subissent des dégradations plus importantes, telles que des vermouluures.

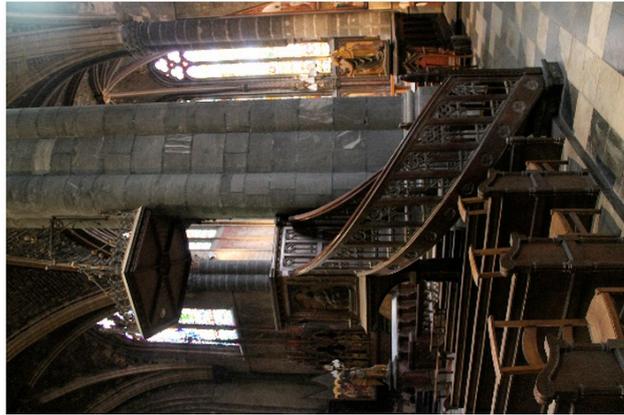
Chaire de vérité, René Rooms, 1883-1883, néogothique, chêne sculpté

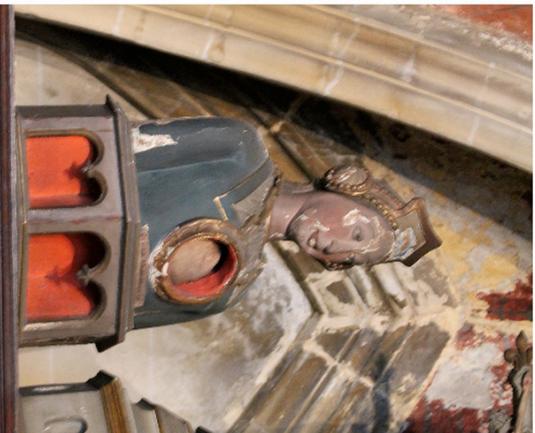
« Sainte Cordula », artiste inconnu, 1501-1600, bois sculpté polychrome.

Ces deux statuettes représentent deux bustes de femmes. Chacune contiennent crâne humain comme relique des deux saintes.

On remarque des dégradations superficielles sur les deux bustes telles que la polychromie s'écaille et que l'une des deux vitres protégeant les reliques a disparu.

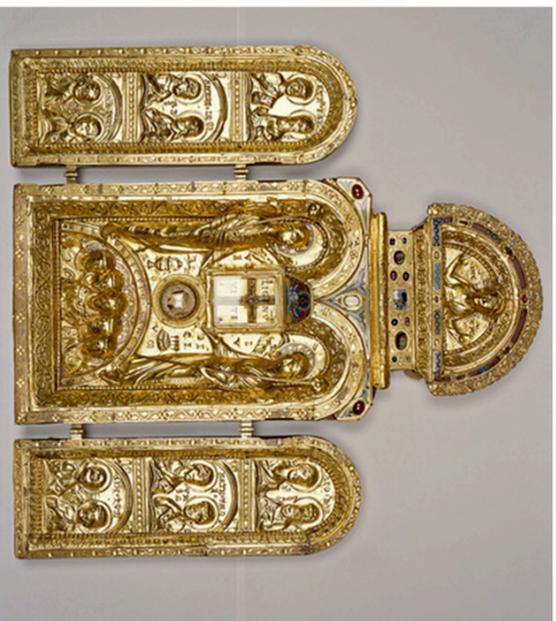
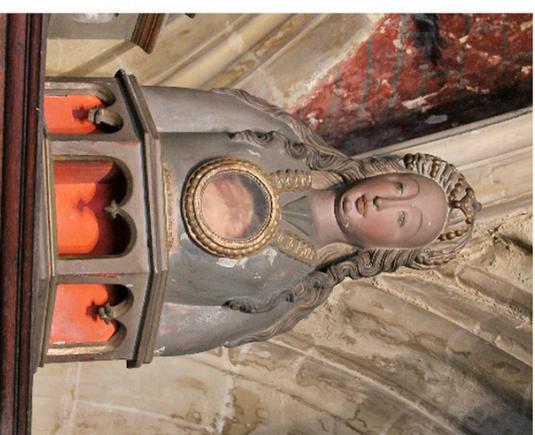
« Sainte Santina », artiste inconnu, 1501-1600, bois sculpté polychrome.
