L'ÉGLISE SAINTE-CROIX À LIÈGE

SCÉNARIOS POUR L'AVENIR D'UN PATRIMOINE EXCEPTIONNEL MENACÉ

Master complémentaire
en Conservation
et Restauration
du Patrimoine
culturel immobilier

WORKSHOP 18-27 MARS 2014

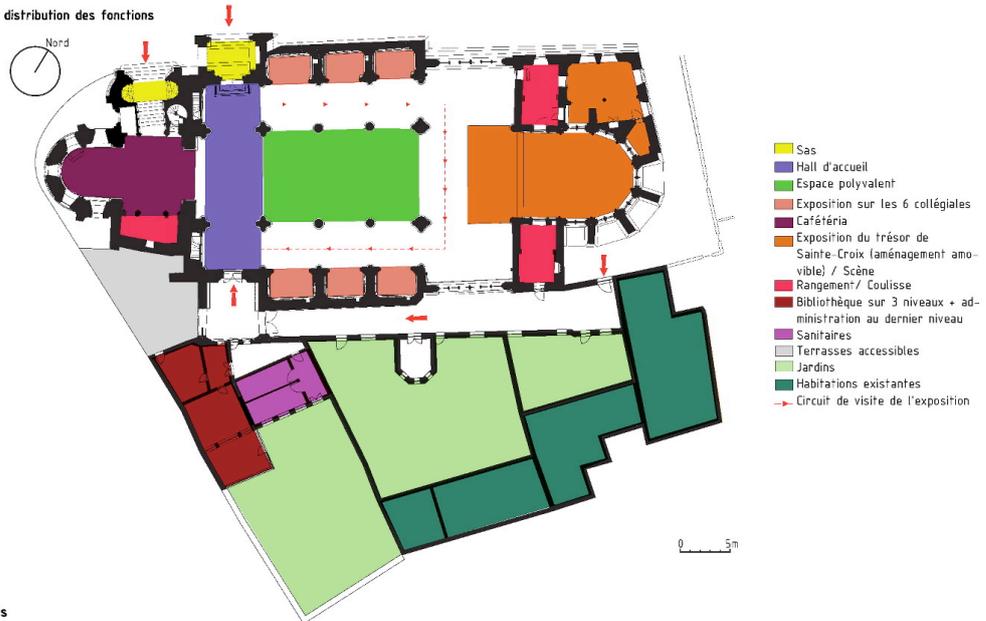
Plan de distribution des fonctions

La collégiale de Sainte-Croix est d'une architecture rare, elle est de type « église halte » et possède un double chœur. La nef centrale, le double chœur et les six chapelles latérales offrent ainsi une série d'espaces et de sous-espaces différents inspirant à différentes fonctions potentielles. Le cloître et ses bâtiments annexes sont des espaces dont l'échelle réduite annonce la partie plus privée de Sainte-Croix et sous-entend alors une fonction semi publique.

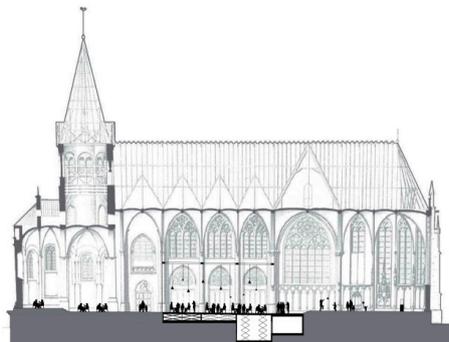
Scénario 4: Espace central: Salle de réunion

Echelle plans et coupes: 1/250ème

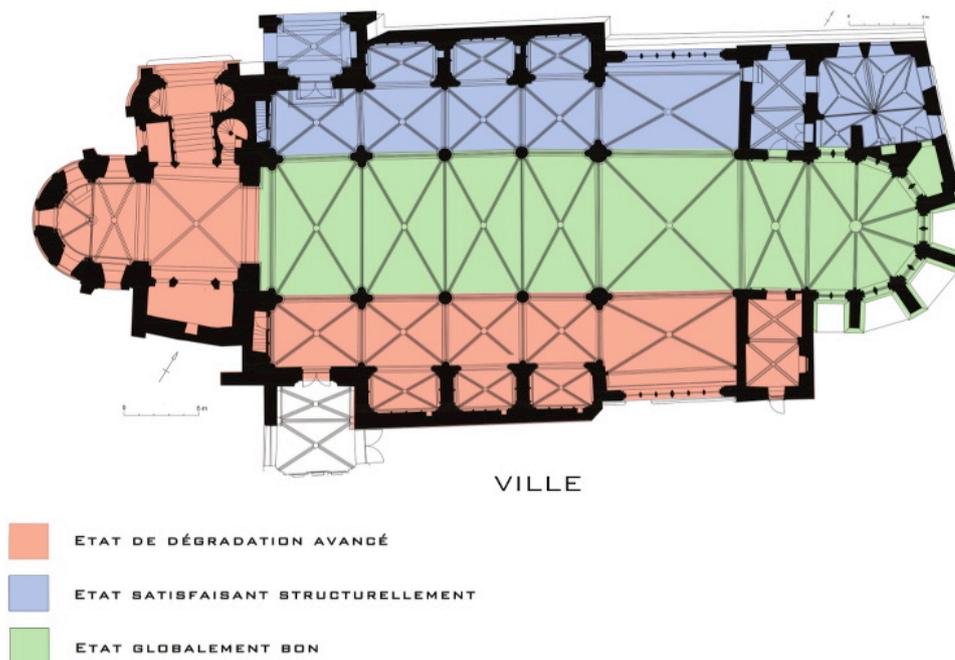
Ensuite, un scénario probable de l'évolution de la ruine de l'édifice a été réalisé et illustré par des vues axonométriques. Celles-ci montraient les différentes étapes de la destruction du bâtiment, selon la fragilité de ses différentes composantes (certaines étant plus fragiles que d'autres par nature, par exemple les vitraux) et selon l'état actuel de leur conservation (nombreuses fuites en toiture, graves problèmes d'humidité sur le côté sud de la nef, ...).

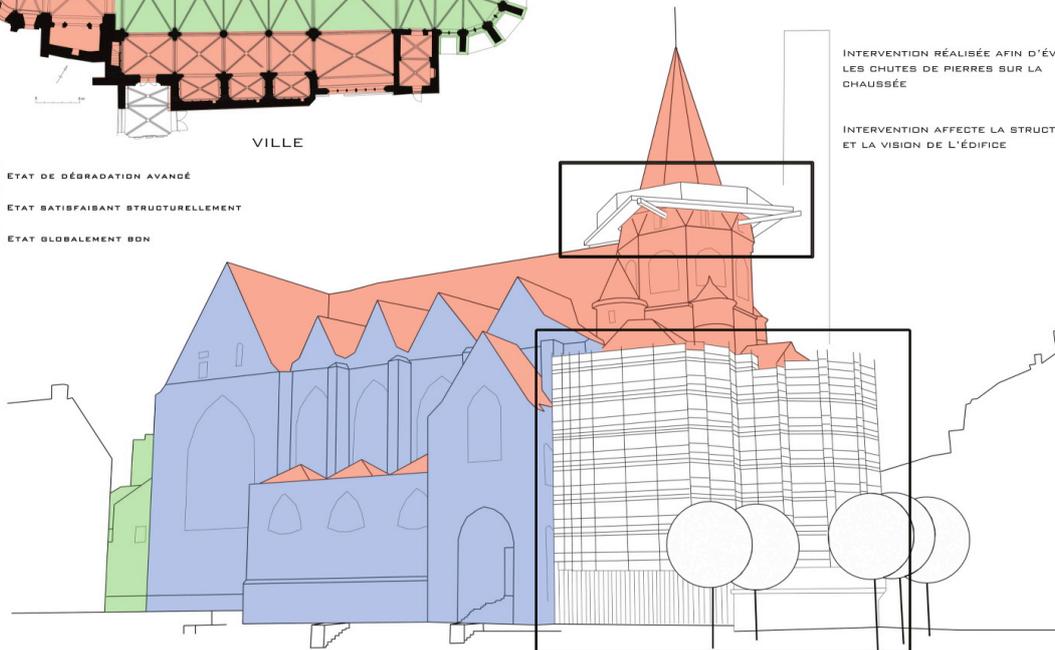
INTERVENTION RÉALISÉE AFIN D'ÉVITER LES CHUTES DE PIERRES SUR LA CHAUSSÉE
