Contexte

Objectifs et méthodes

Résultats

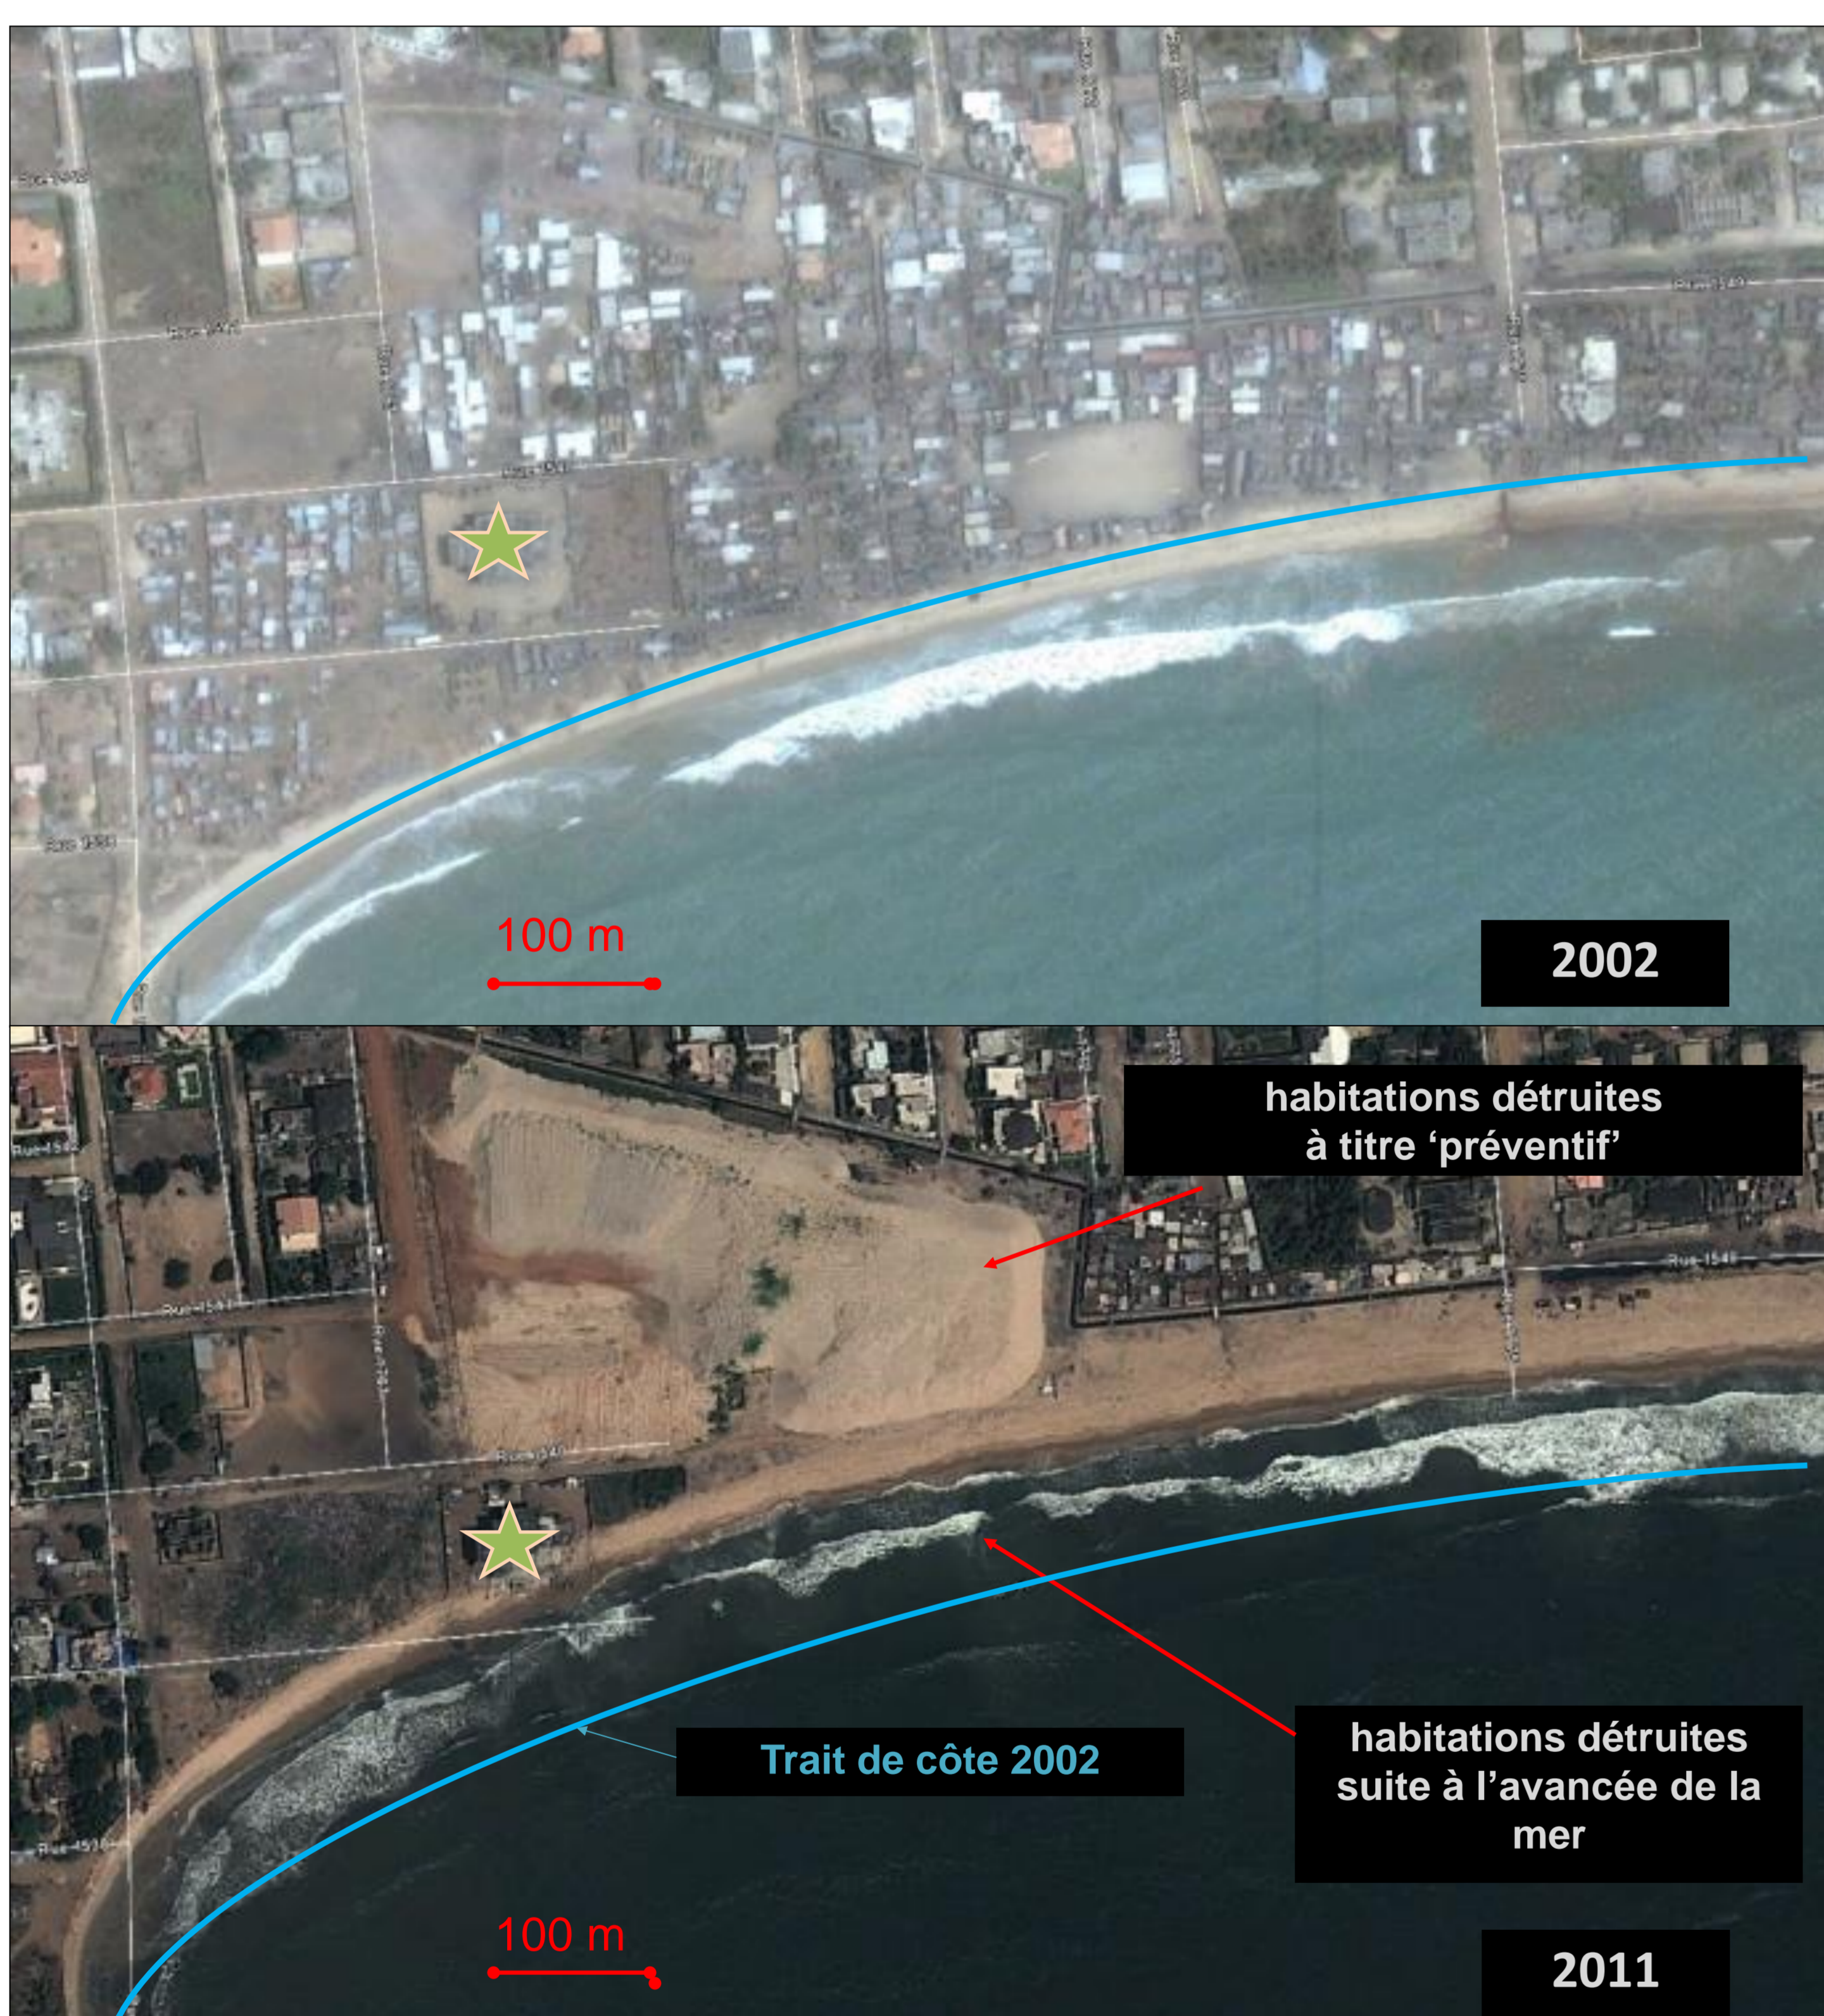
Figure 1: Images satellitaires disponibles sur *Google Earth* présentant les 800 premiers mètres à l'est de l'épi protégeant l'Hôtel Eldorado en 2002 et 2011. L'étoile positionne le bâtiment présenté à la Fig. 2.

- **372 habitations ont été détruites** par l'avancée de la mer, dont 311 habitats 'spontanés' et 61 villas 'aisées' (voir Fig. 1 et 2).

- **1450 personnes ont été forcées à quitter les lieux** à cause de l'avancée de la mer. Récemment, le gouvernement a décidé de faire 'déguerpir' les populations à risque ne disposant pas d'un titre de propriété (Fig. 1) sans préavis, ni compensation, représentant 115 maisons supplémentaires, soit 450 personnes [3]. Au total, l'érosion littorale a déplacé, directement ou indirectement, 1900 personnes, soit 316 personnes par kilomètre linéaire.

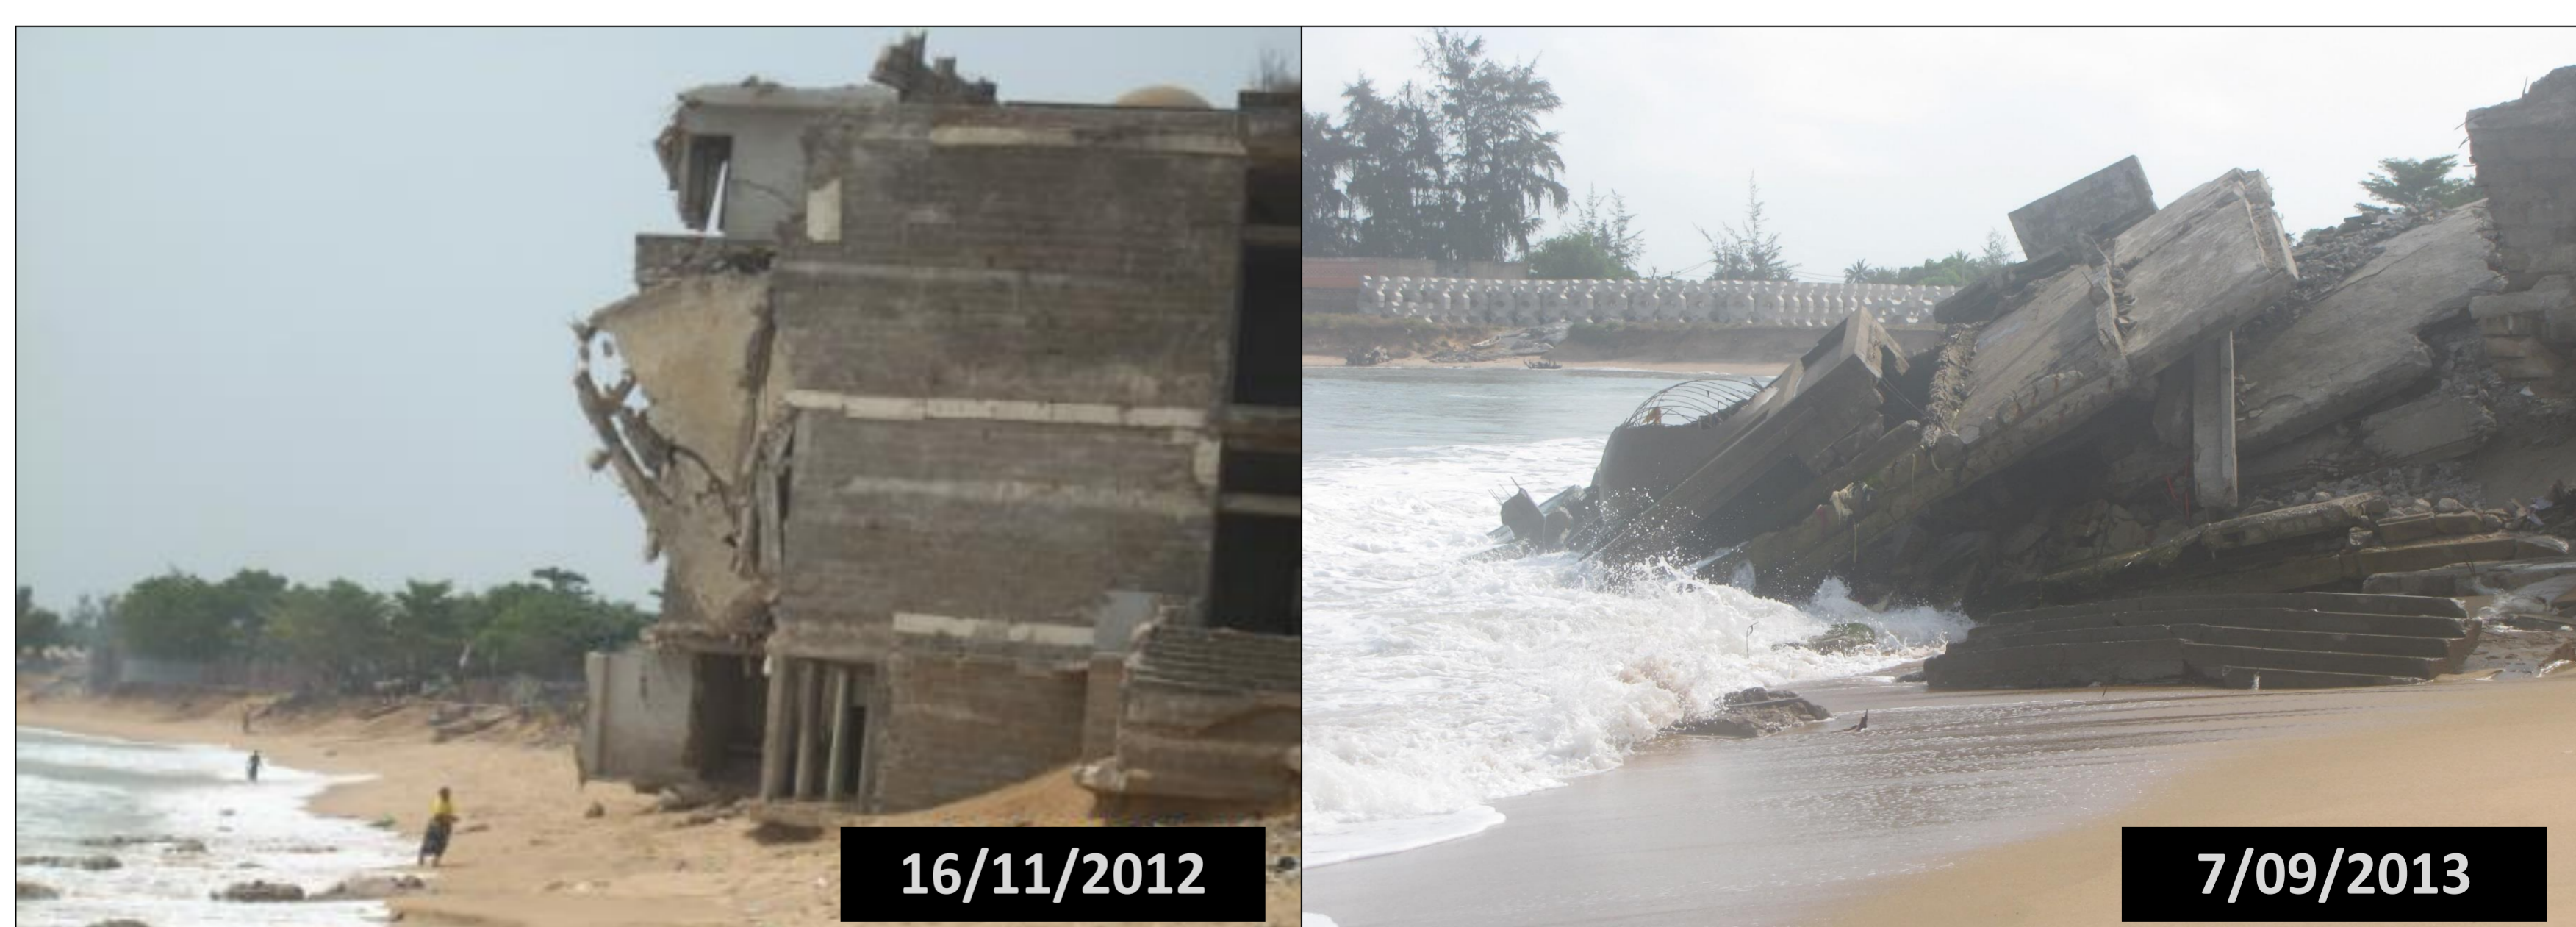
Figure 2: Illustration du recul de la plage et de la destruction de bâtiments à l'est de Cotonou. Ici, la même construction à 10 mois d'intervalle. Ce bâtiment (positionné par une étoile sur la Fig. 1) actuellement détruit se trouvait à 100 m de la plage en 2002 (Clichés: Y.C. Hountondji, 2012; P. Ozer, 2013).
