## Convention RW et SPGE – AQUAPOLE

<u>Caractérisation hydrogéologique et support à la mise en œuvre de la Directive Européenne</u>

Rapport sur les essais de traçage dans le bassin du Néblon Réalisés en août 2009

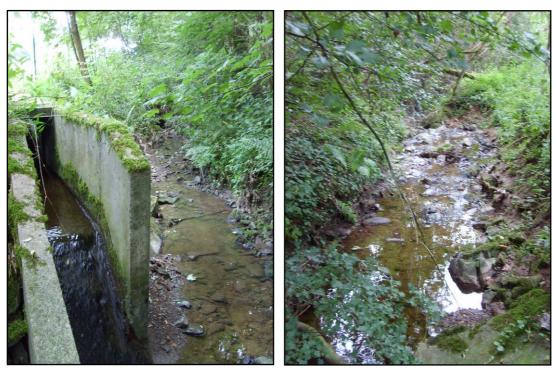
Photo 1 : Rejet de la station d'épuration d'Ouffet

La station d'épuration est implantée dans le vallon du ruisseau d'Ouffet, à la sortie du village. Les eaux provenant du lagunage de la station sont rejetées dans le ruisseau d'Ouffet. Grâce au traitement tertiaire, elles sont relativement pauvres en nitrates (médiane de 19,8 mg/l). Cependant, elles sont caractérisées par une conductivité électrique importante (médiane de 1025 µS/cm à 25°C), signe d'une grande quantité d'ions en solution. Bien que répondant aux normes en vigueur, les eaux sortant de la station d'épuration contiennent encore de fortes concentrations en potassium, chlorures, sulfates et phosphates, indicateurs d'une influence anthropique. Ces ions sont présents en concentrations largement supérieures aux médianes caractérisant les eaux de l'aquifère calcaire de la région.

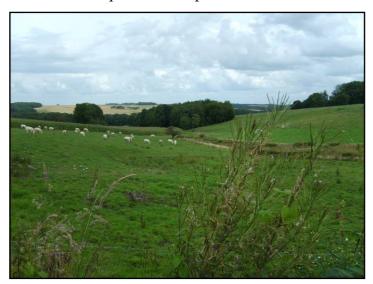
Photo 2 : Zone d'infiltration diffuse de Bende

Ce rejet se trouve à la sortie du village de Bende, le long de la route Bende-Warzée (Figure 2). Le substratum est constitué de roches du Houiller inférieur. A l'aval du rejet, s'étend une zone d'infiltration diffuse dans les calcaires du Viséen, en pente douce vers le ruisseau du Nesson. Elle est recouverte en surface d'une large zone de pâturages. Le ruisseau du Nesson doit plutôt être considéré comme une vallée sèche, à tout le moins comme un ruisseau à écoulement temporaire, actif seulement en périodes de fortes pluies. Le ruisseau du Nesson est un affluent du ruisseau d'Ouffet. La confluence se trouve au droit du tronçon du ruisseau d'Ouffet qui est sec en période de basses eaux.

Les résultats des analyses chimiques des eaux prélevées au rejet de Bende montrent des teneurs très élevées en éléments indicateurs d'une influence anthropique : sodium, potassium, chlorures, sulfates, phosphates et composés azotés. L'hypothèse d'une contamination sévère de l'aquifère calcaire au départ du rejet de Bende doit être considérée. Dans ce cas, la connaissance des interactions de la zone d'infiltration avec la nappe jusqu'à son exutoire constitué par les galeries de captage est primordiale. En outre, comme mentionné précédemment, l'eau émergeant de la zone des sources du Nesson présente des concentrations élevées en nitrates. Ceci pourrait indiquer l'existence d'une connexion entre la zone d'infiltration diffuse de Bende et la zone des sources du Nesson. L'injection réalisée à ce point devrait permettre de préciser ces hypothèses.

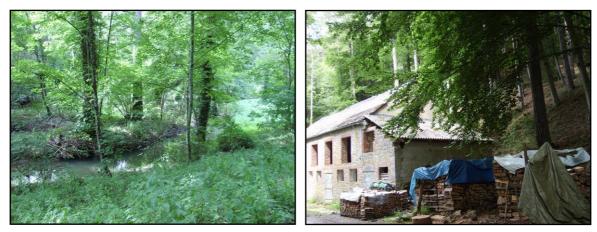
Photo 3: Méandre du lieu dit « La Notre Dame »

Directement à l'aval de l'étang de la Notre Dame, le Néblon présente un méandre à angle droit. Suite à ce changement d'orientation, le ruisseau recoupe transversalement les formations géologiques de l'Hastarien.

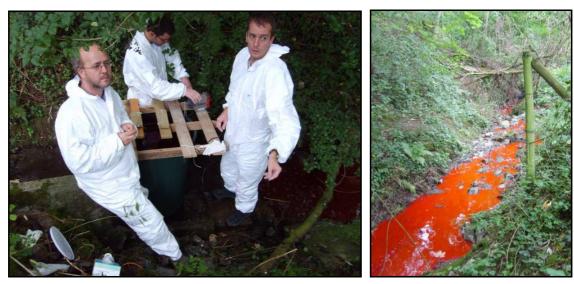
Photo 5 : Injection au rejet de la STEP d'Ouffet

L'injection au niveau du rejet de la station d'épuration d'Ouffet a eu lieu le 28 août 2008. La Sulforhodamine B (1 Kg) a été diluée dans une cuve de 225 litres d'eau. L'injection a été réalisée à l'aide d'une pompe à un débit moyen de 36 l/h. L'injection a débuté à 11h15 et s'est terminée à 17h30. Le mélange est injecté directement dans l'eau de surface juste en aval du rejet de la station d'épuration.

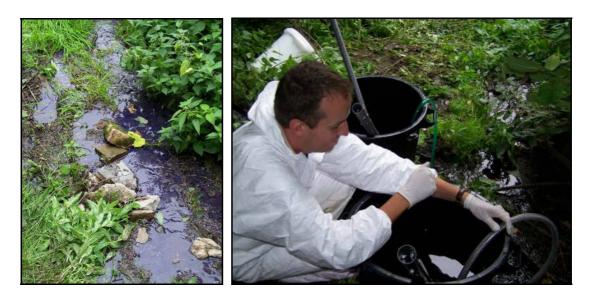
Photo 6 : Injection à la perte de Bende

L'injection au niveau de la perte de Bende a également eu lieu le 28 août 2008. Deux cuves de 200 litres ont reçu chacune 5 kg de Naphtionate. Après mélange, les cuves sont vidées l'une après l'autre. Le première est injectée de 15h55 à 16h25 et la deuxième de 16h15 à 16h35.

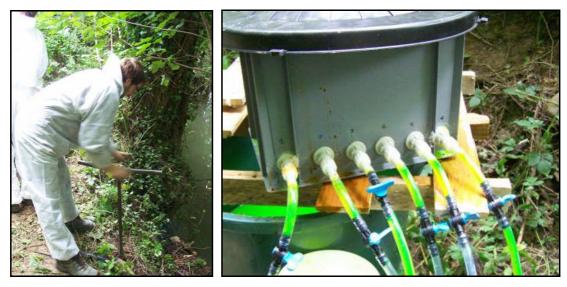
Photo 7 : Injection dans le méandre du Néblon

L'injection dans le méandre du Néblon a eu lieu le 29 août 2008. Elle commence par le creusement à la tarière dans la berge en rive droite de 6 trous d'environ 5 cm de diamètre et d'une profondeur d'un mètre. Dans chaque trou est placé un tuyau. Le traceur est injecté dans les six trous en même temps. Au total, 1 Kg de Fluorescéine diluée à 80 litres d'eau a été injectée entre 11h40 et 12h40. L'injection s'est faite par à coups, les trous se remplissant relativement vite. Une chasse a suivi cette injection de 13h40 à 14h35.

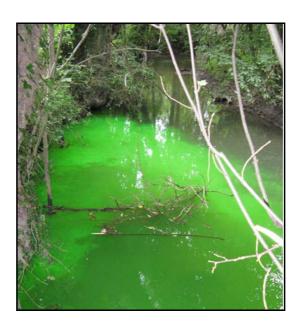
Photo 8 : Largage de traceur depuis la zone d'injection dans le Néblon

Un pic est observés pour le couple 491/511 nm correspondant à la Fluorescéine environ 5 heures après l'injection dans le méandre. Il correspond à la quantité de traceur qui a quitté la berge pour rejoindre directement le ruisseau (Photo 8).

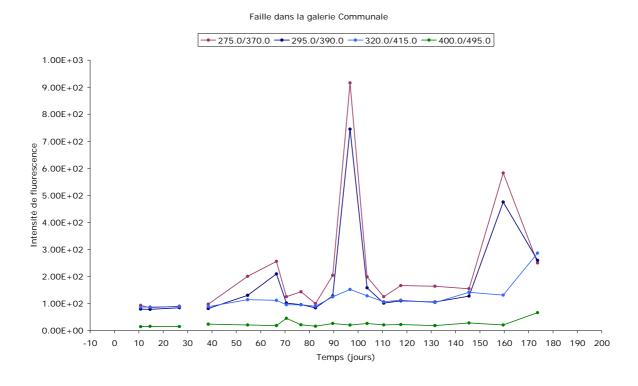
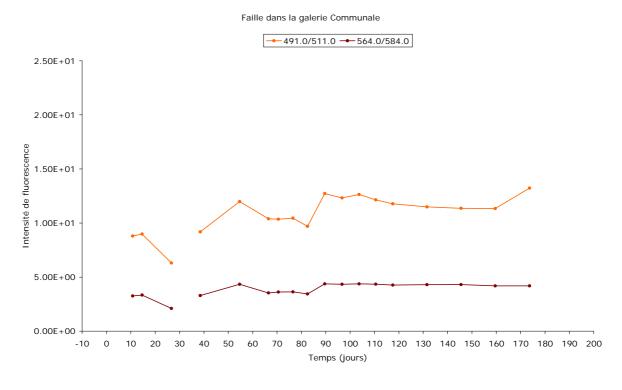
# Annexe 10 : Restitution à la faille de la galerie Communale

Intensité de fluorescence pour les couples de longueurs d'ondes.

320/415 nm (Naphtionate), 275/370, 295/390 et400/495 nm (indicateur de matière organique), 491/511 nm (Fluorescéine) et 564/584 (Suflorhodamine B).
