**VULNERABILITE ET ADAPTATION DES POPULATIONS DE CAP CAMEROUN  
AUX RISQUES NATURELS**

**Mbevo Fendoung Philippes\***, *Université de Yaoundé 1, Doctorant au Centre de Recherche et de Formation Doctorale en Sciences Humaines, Sociales et Éducatives (CRFD-UFSH), Département de Géographie. BP: S/c 30464 Yaoundé-Cameroun. Tel: +32466342175*  
E-mail: [phijippesmbevo@yahoo.fr](mailto:phijippesmbevo@yahoo.fr)

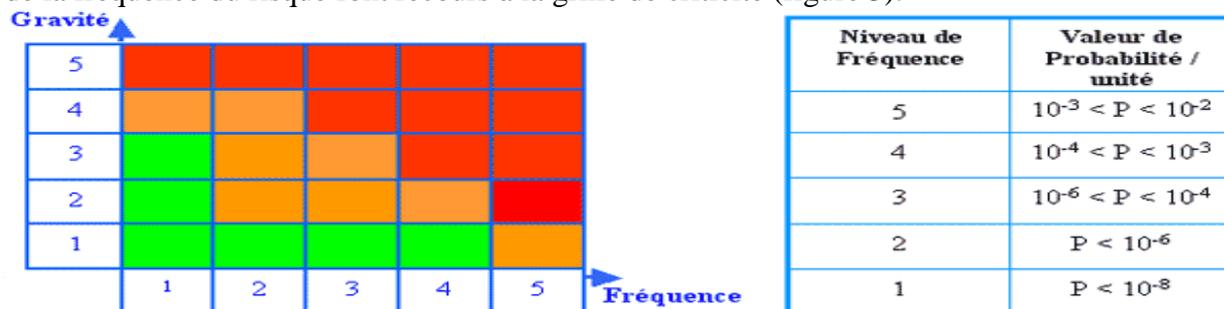
L'évaluation de la vulnérabilité aux risque est avant tout exprimée par le produit d'un aléa et d'une vulnérabilité (Gilard et Gendreau, 1998 ; Onana, 2005 :  $\text{Risque} = \text{Aléa} * \text{Vulnérabilité}$ ). La quantification du risque et la délimitation des espaces en fonction de la gravité (sévérité) et de la fréquence du risque font recours à la grille de criticité (figure 3).

Figure 3: Grille de criticité pour l'analyse du risque naturel

L'interprétation de cette grille permet de diviser les zones à risque en trois catégories :

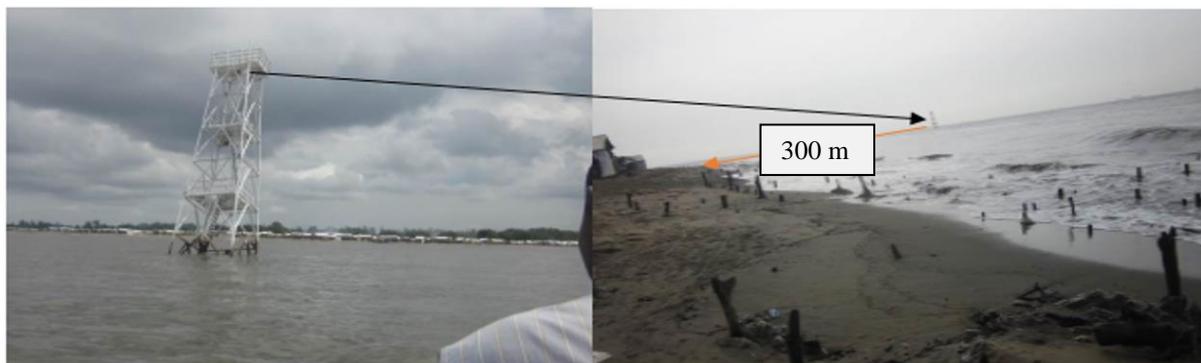
L'érosion côtière est intense dans la localité de Cap Cameroun. Le front de mer est parsemé de résidus de maisons abandonnées par les populations sinistrées. On dénote un recul manifeste du trait de côte vérifiée par la position actuelle de l'antenne de la Radio FM locale qui, implantée au milieu de ce territoire en 1992, se retrouve aujourd'hui à plus de 30 mètres dans l'océan, soit un recul moyen de 1,15 mètres par an (figure 4).

Figure 4 : Preuves de l'érosion côtière à Cap Cameroun et (cliché : Mbevo, 2015)

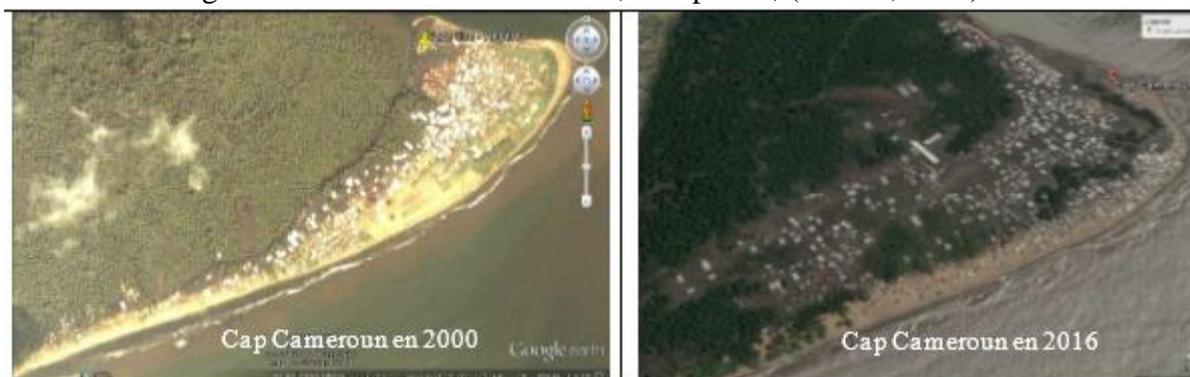
Figure 5 : Implantation humaine et pression sur la mangrove à Cap Cameroun.

Ces deux images font constater une sérieuse mutation dans l'occupation de l'espace à Cap Cameroun, entre 2000 et 2016. Elles mettent en exergue la forte croissance démographique et la pression sur la mangrove. Si rien n'est fait pour coordonner ces installations humaines à Cap Cameroun, la réserve de mangrove de Mabe sera de plus en plus menacée et l'érosion côtière va s'accroître dans la localité.

La croissance démographique à Cap Cameroun rime avec l'intensification de l'érosion et la destruction de la mangrove. Cette situation a pu être vérifiée à travers l'image satellite. En effet, en comparant les images de 2000 et de 2016 (figure 5), on visualise une forte expansion des installations humaines en cette dernière année. Il s'en suit dès lors un recul de la mangrove dont le taux est estimé à 0,84% par an, (Mbevo, 2016).

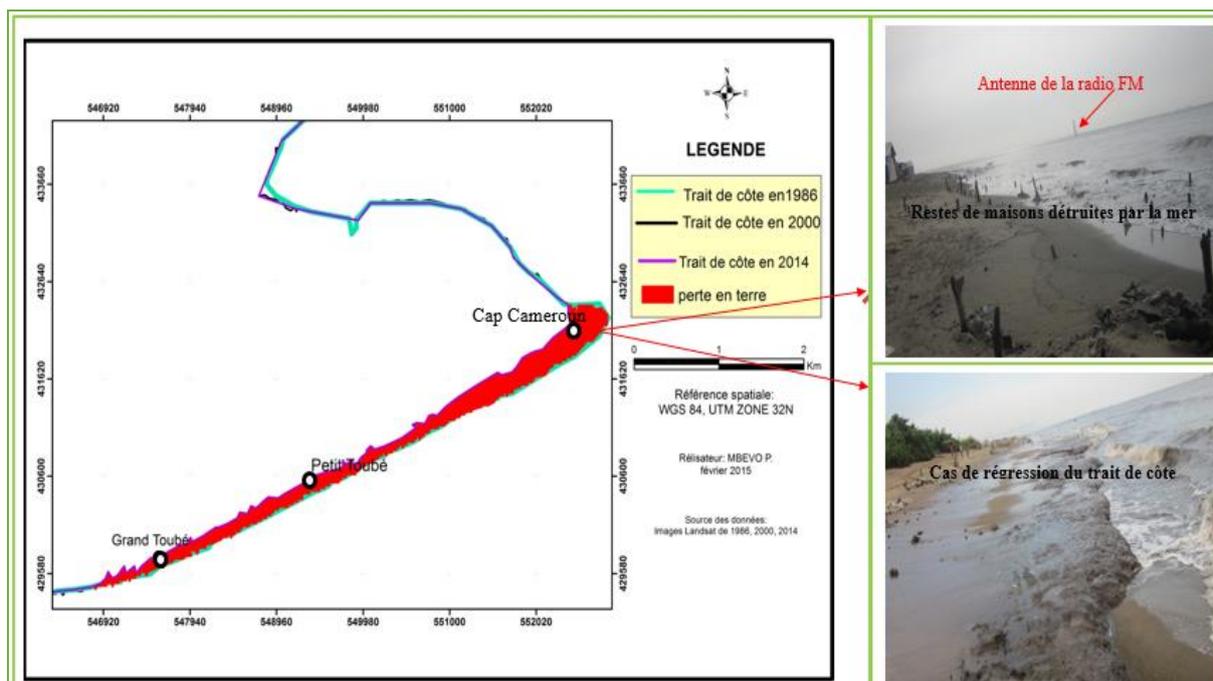
Entre 1986 et 2016, la superficie des terres émergées a considérablement diminué à Cap Cameroun. L'érosion a orchestré l'ablation des terres. La figure 6 représente une superposition des images satellites de 1986, 2000 et 2016. La période 2000 – 2016 est marquée par un recul drastique du trait de côte. En effet, cet intervalle de temps corrobore avec les prédictions du GIEC (2007a) qui annonçait une intensification des effets de changements climatiques à travers le monde, et notamment dans les zones côtières.

Figure 6: Niveau de perte en terre du l'érosion côtière à Cap Cameroun entre 1986 et 2016

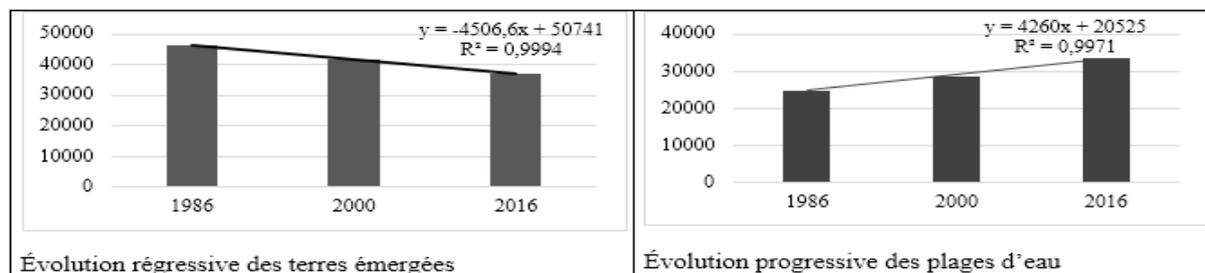
La superficie des terres émergées à Cap Cameroun et Toubé a progressivement régressé (figure 7) au profit de la mer. Elles sont passées de 46 299,26 ha en 1986 à 37 286,01 ha en 2016, soit une perte totale de 9013,25ha en 30 ans. Les pertes sont estimées à 300,44ha par an.

Figure 7 : Conquête de l'océan sur les terres à Cap Cameroun et à Toubé entre 1986 et 2019.

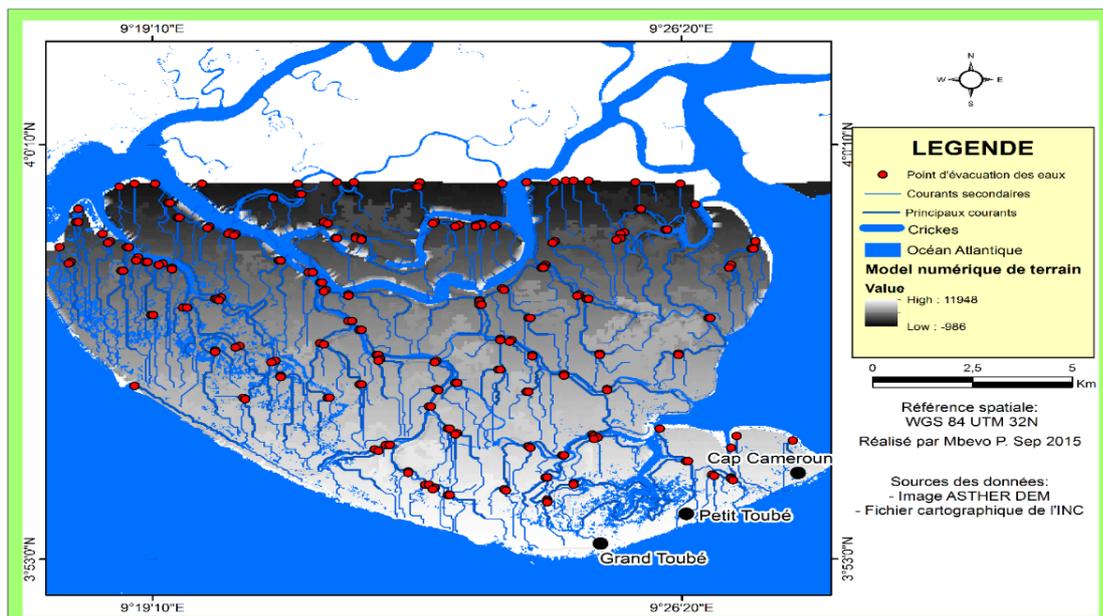
pluies, certains espaces sont permanemment inondés. En prise avec les changements climatiques actuels qui se traduisent à l'échelle planétaire par l'élévation du niveau de la mer (3mm/an) et la hausse des précipitations et températures par endroit (GIEC, 2007), on comprend pourquoi cette localité est sous la menace permanente des inondations (figure 8)

Figure 8: Le réseau hydrographique à Cap Cameroun et ses environs.

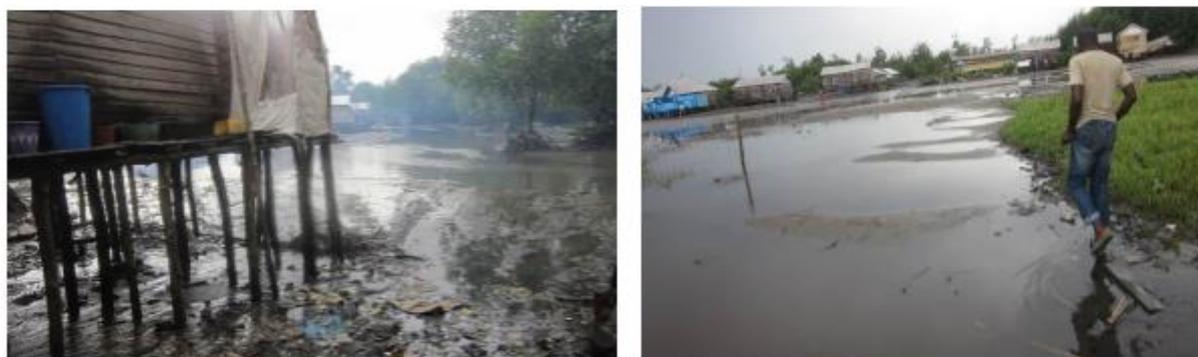
Les conséquences des inondations à Cap Cameroun sont multiples, entre autres l'invasion des maisons pas les eaux, le pourrissement des piliers de fondation des maisons (figure 9) et la diffusion des maladies épidémiologiques liées à la stagnation des eaux souillées. D'ailleurs, de toutes les maladies dont souffrent les populations, la typhoïde représente 37%, le paludisme 26% et le choléra 5% (le choléra est périodique).

Figure 9: des inondations à Cap Cameroun et Toubé. La plupart des maisons sont construites sur pilotis (cliché : Mbevo, 2015)

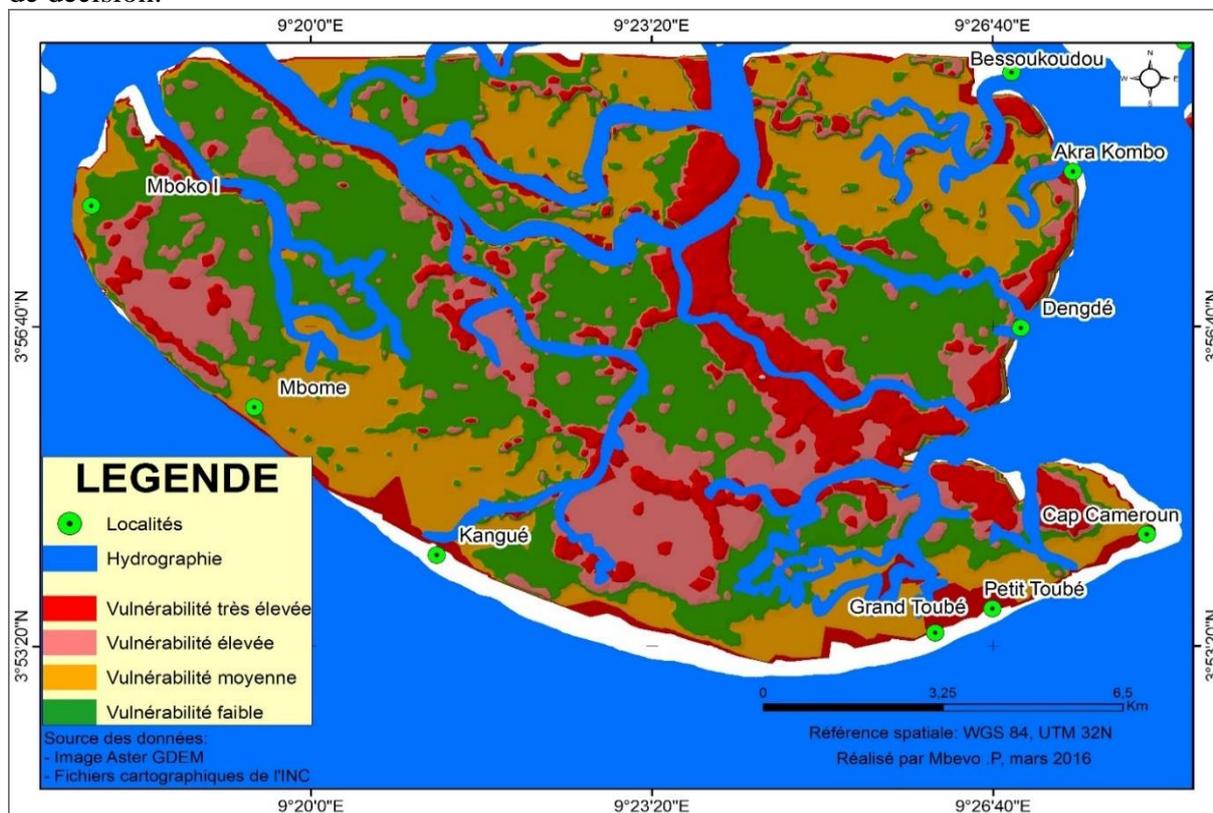
Figure 10 : Cartographie de l'exposition au risque d'inondation dans la localité de Cap Cameroun et ses environs.

Sur cette figure, les zones les plus vulnérables apparaissent en rouge et elles jouxtent les cours d'eaux. À côté de celles-ci, il y a les zones de stagnation des eaux (couleur rose et jaune) et la forte dégradation de la mangrove apparaît comme un facteur amplificateur. Dans ces zones vulnérables se trouvent des enjeux, c'est-à-dire des biens et de personnes susceptibles d'être affectés par ce risque. La nécessité de faire une analyse approfondie de la vulnérabilité de ce territoire s'impose, afin de proposer des mesures d'adaptation efficaces et durables.

La cartographie de la vulnérabilité aux inondations apparaît ainsi comme un exercice indispensable pour toute étude de ce genre (Olivry, 2012). Elle permet de ressortir explicitement les zones vulnérables dans un processus de gestion durable du territoire. Elle permet également de faire une hiérarchisation et une quantification de la vulnérabilité, ceci dans le but de déterminer les zones d'intervention prioritaires (figure 10) et de faciliter la prise de décision.

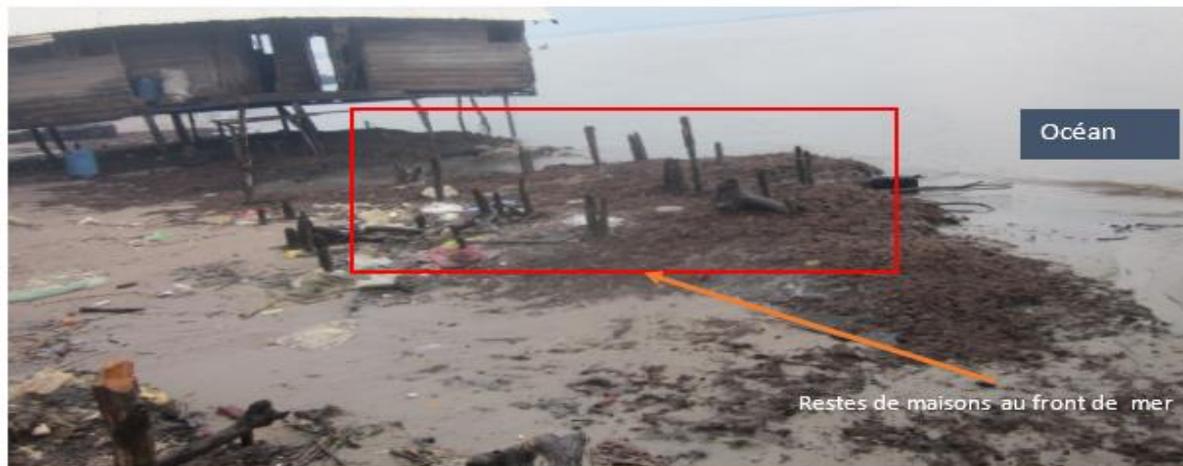
Figure 11: Résidus de maisons sur le front de mer à Cap Cameroun. (Prise de vue : Mbevo, septembre 2014).

Cette figure est une illustration de la réalité décrite dans ce paragraphe. On y voit clairement les piquets qui servaient de support pour les maisons avant l'action érosive de la mer. On constate ainsi le caractère précaire et vulnérable de l'habitat. On observe aussi une autre maison prête à s'écrouler du fait de la progression de la mer. Tel est le quotidien des populations de Cap Cameroun.

investissements. Mais aussi par sa forte sensibilité économique : Cap Cameroun ne vit que de la pêche et cette activité n'est pas accessible à tous. La figure 11 illustre ces bâtiments hautement vulnérables ou « vulnérabilisés »

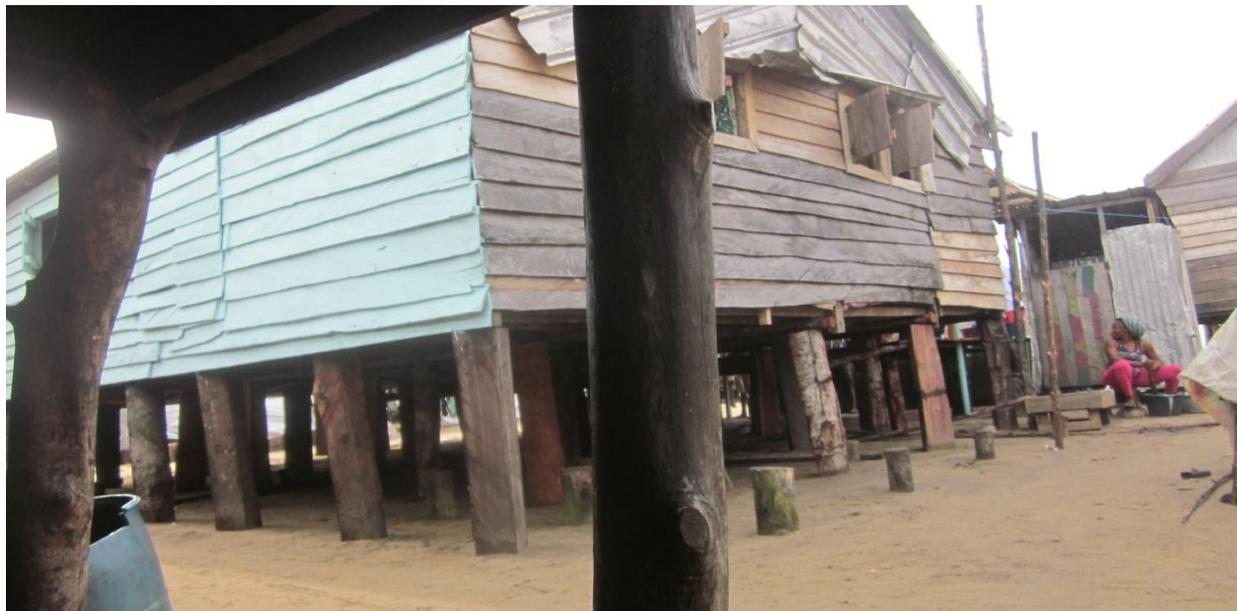
Figure 19: Piliers de fondation élevés à Cap Cameroun. (Cliché : Mbevo, 2014)

Cette figure illustre ces types de maisons aux piliers de fondation élevés. Bien qu'elle soit très consommateur en bois de mangrove, elle reste tout de même la mieux adaptée. Elle offre plus de résistance et plus de protection pour les populations qui y habitent.

A Cap Cameroun, une tranche importante de la populations a opté pour une élévation considérable des piliers de fondation afin de parer à toute éventualité possible d'invasion par les eaux à marée montante (figure 19). Les maisons qui ne sont pas suffisamment élevées se trouvent constamment remplies par les eaux de mer souillées et chargées des décharges. Lorsque ces piliers de fondation sont épuisés, un nouvel espace est aménagé et avec l'aide des autres membres de la communauté, la maison est simplement transportée vers le nouveau site d'accueil.

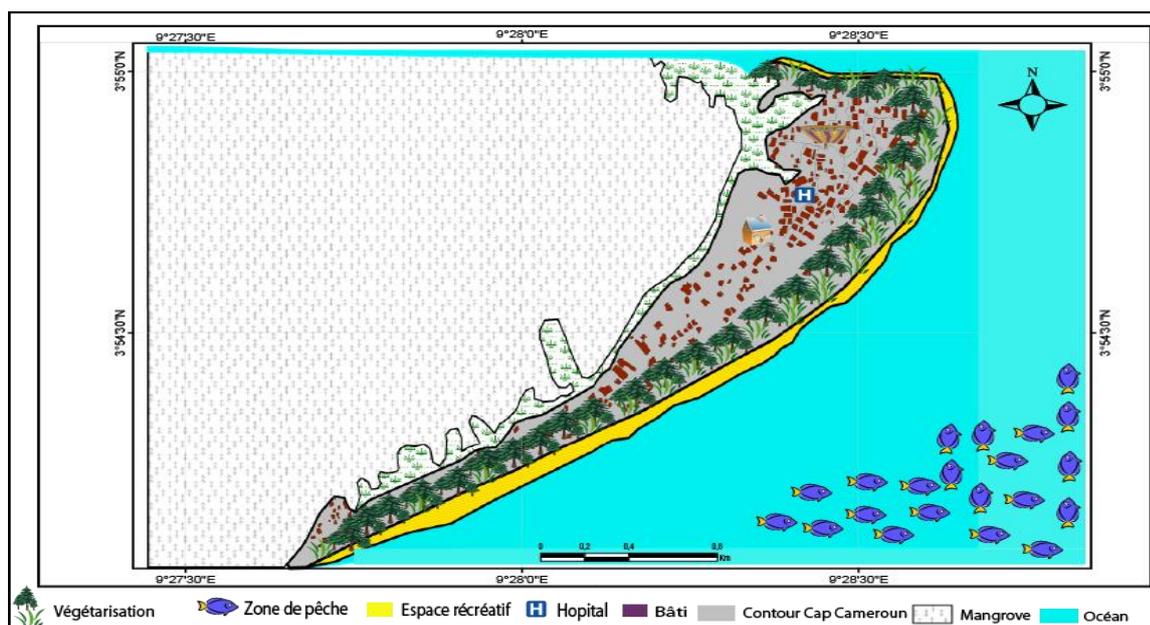
A Cap Cameroun, il faut repiquer ou reboiser la mangrove selon un transect linéaire afin de maîtriser l'érosion qui ne cesse de ronger la côte. Cette « muraille de l'espoir » mettrait les populations de Cap Cameroun à l'abri de la menace des risques naturels (figure 21).

Figure 21 : Modèle de végétalisation du front de mer à Cap Cameroun. (Source : Mbevo, 2016b)

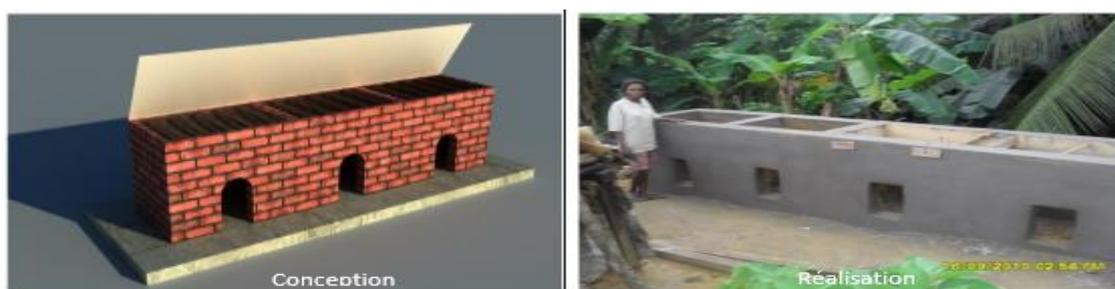
L'Organisation Pour l'Environnement et le Développement Durable (OPED, 2013) a effectué un travail remarquable (et primé dans ce sens) dans la localité de Kribi (Sud-Cameroun). Cette ONG s'est proposée de concevoir une amélioration des méthodes traditionnelles de fumage des poissons et des crevettes. L'objectif en est la réduction de 50% de la consommation de bois, la réduction du temps de fumage de 2/3 en moyenne et 20% d'augmentation des revenus des femmes impliquées. Cet avantage comparatif (figure 22) offre des opportunités pour réduire l'incidence des maladies associées à l'exposition à la fumée. Un tel dispositif peut également être implémenté par les autorités publiques en charge de l'environnement à Cap Cameroun et dans d'autres zones de pêches comme Manoka, Mboko. Etc.

Figure 22: Technique moderne et efficace de fumage des poissons ; (Cliché : OPED, 2010)

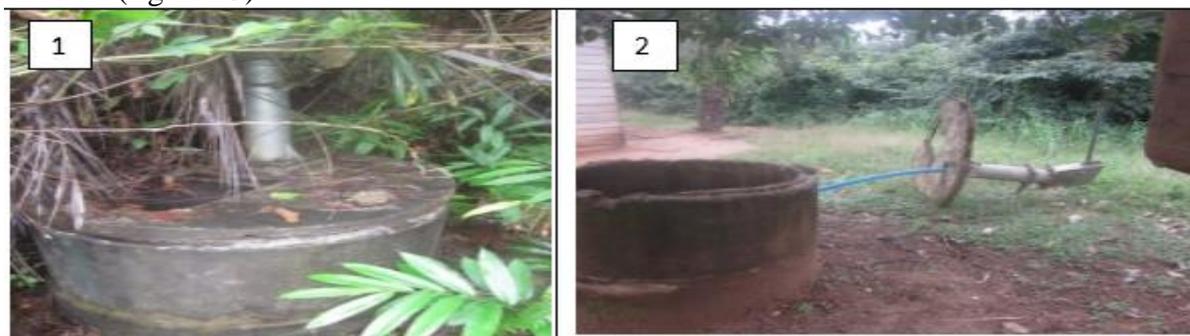
Figure 23: Puits d'eau abandonnés à Toubé. (Cliché : Mbevo, 2014)

Cette figure illustre la situation des deux puits construits à Toubé. Le puits ruiniforme numéro 1 se trouve actuellement dans les broussailles et à la ruine. Le puits numéro 2 construit à l'école de Toubé a finalement été vandalisé par les élèves suite à son caractère non opératoire. La vulnérabilité des populations de cette localité est la résultante de plusieurs pesanteurs au rang desquels la corruption et le manque de planification, de suivi et d'évaluation des projets sociaux.

Pour faciliter l'accès à l'eau potable à Cap Cameroun, l'Etat camerounais ordonné la réalisation de trois (03) forages à Cap Cameroun. Malheureusement, ceci n'a pas été possible. En effet, les analyses physico-chimiques ont révélé une haute teneur en fer de l'eau et de ce fait impropre à la consommation. Sur cette île, l'option « forage » est alors inadaptée. L'option "puits" à partir de la nappe de surface a donc été privilégiée. Les risques de pollution de la ressource en eau peuvent être limités par des aménagements adéquats des puits permettant de les protéger des infiltrations directes, ainsi que par des sensibilisations des populations. La dispersion de l'habitat constitue également un facteur de limitation des pollutions. C'est pour cette raison que Toubé a bénéficié de ces projets sociaux mais, malheureusement ont échoué à cause du manque de suivi et d'une bonne étude de faisabilité. En effet les deux puits ont été positionnés non loin de la mer (distance par rapport à la mer : 21m) et ne disposent d'aucun

mécanisme de traitement et de filtrage de l'eau. Ces infrastructures sont aujourd'hui tombées en ruine (figure 23).
