ZIRCONE(S)

PARTIE 2 – RESTAURATIONS ÉMAILLÉES OU MONOLITHIQUES ? LA QUÊTE DE LA RÉSISTANCE ET DE LA TRANSLUCIDITÉ

Amélie Mainjot^{a, b}

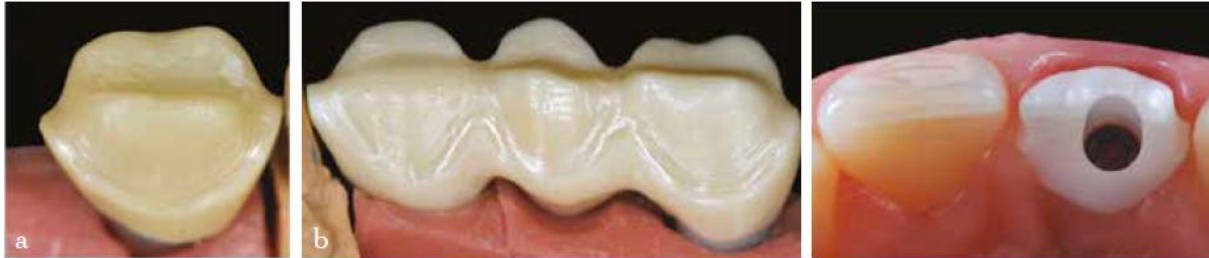
3. Exemples de design correct d'infrastructure, ici sur implants. Les infrastructures sont épaisses, homothétiques au design final de la restauration et elles comprennent, comme pratiqué pour les infrastructures métalliques, un bandeau en lingual ou palatin, sur lequel la céramique peut s'appuyer.

a. Infrastructure en zircone de première génération teintée pour une couronne scellée sur un implant en position 36.
b. Infrastructure en zircone de première génération teintée pour un bridge scellé sur implants 24-X-26 : le bandeau remonte en proximal pour soutenir les crêtes marginales, qui sont des zones à risque de fracture.
c. Infrastructure en zircone de première génération pour une couronne transvissée sur la 21. Vu le peu de place en occlusal, la partie palatine ne sera pas émaillée. Les infrastructures transvissées permettent d'augmenter le ratio entre l'épaisseur de la zircone et celle de l'émaillage, ce qui réduit le risque de chipping. Laboratoire de prothèse : Mirko Picone, Liège.

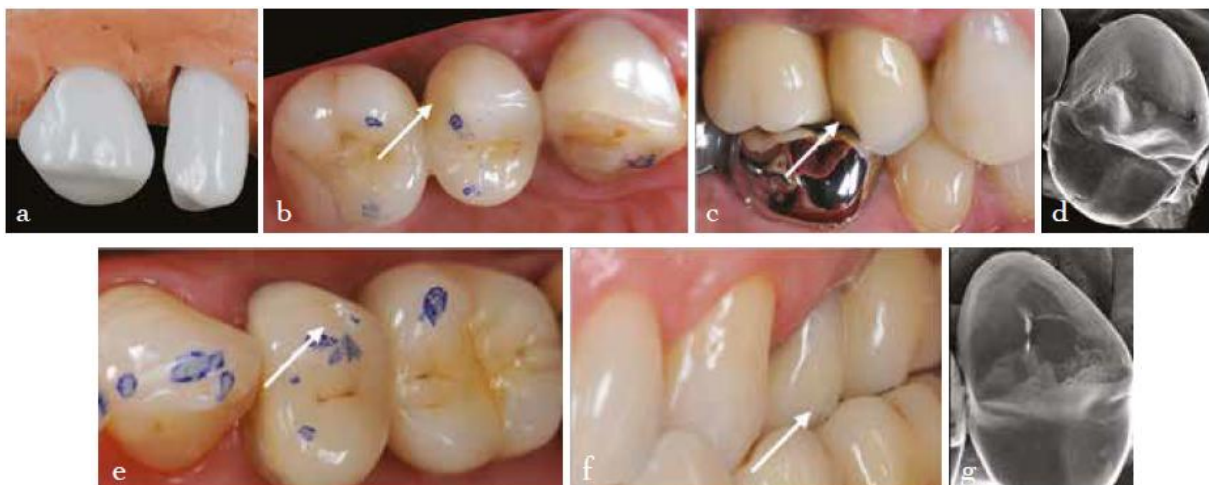
4. Problèmes de chipping récurrents sur différents types de restaurations et matériaux chez une patiente à risque, présentant des signes de bruxisme et un articulé-croisé.

a. Infrastructures en zircone de première génération pour deux couronnes scellées sur implants : le design est relativement correct. **b.** Chipping au niveau de la 15, survenu 9 mois après le scellement. **c.** Vue en occlusion. **d.** Image en MEB d'une réplique de la couronne en vue de pratiquer une analyse fractographique : l'origine de la fracture est un point de contact

occlusal. e. Chipping sur une endocouronne en vitrocéramique renforcée au disilicate de lithium sur la 25. f. Vue en occlusion. g. Image en MEB d'une réplique de la couronne en vue de pratiquer une analyse fractographique : l'origine de la fracture est un point de contact occlusal. Dans ce cas clinique, ce n'est pas tellement le matériau qui est problématique, mais plutôt le contexte clinique. Chez ce type de patient, le port d'une gouttière est recommandé.

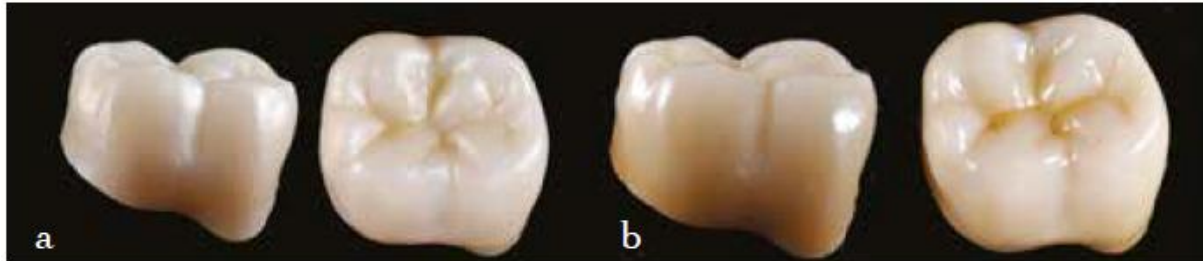
5. Couronne monolithique en zircone de deuxième génération (zircone Lava Plus, 3M).

a. Avant glaçage.

b. Après glaçage.

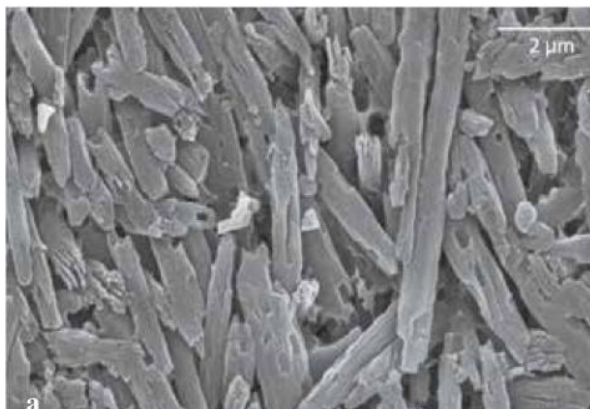
9. Vues au MEB : a. d'une vitrocéramique renforcée au disilicate de lithium (IPS e.max Press) après mordantage de la phase vitreuse pour mettre en évidence les cristaux. Avec la permission d'Ivoclar Vivadent ; b. d'une zircon 3Y-TZP (Vita In-Ceram YZ, Vita) frittée. Collaboration avec le laboratoire Mateis, INSA Lyon (Prof. Jérôme Chevalier, Dr Laurent Gremillard, Dr Thierry Douillard). La différence de microstructure explique le caractère plus abrasif de la vitrocéramique.

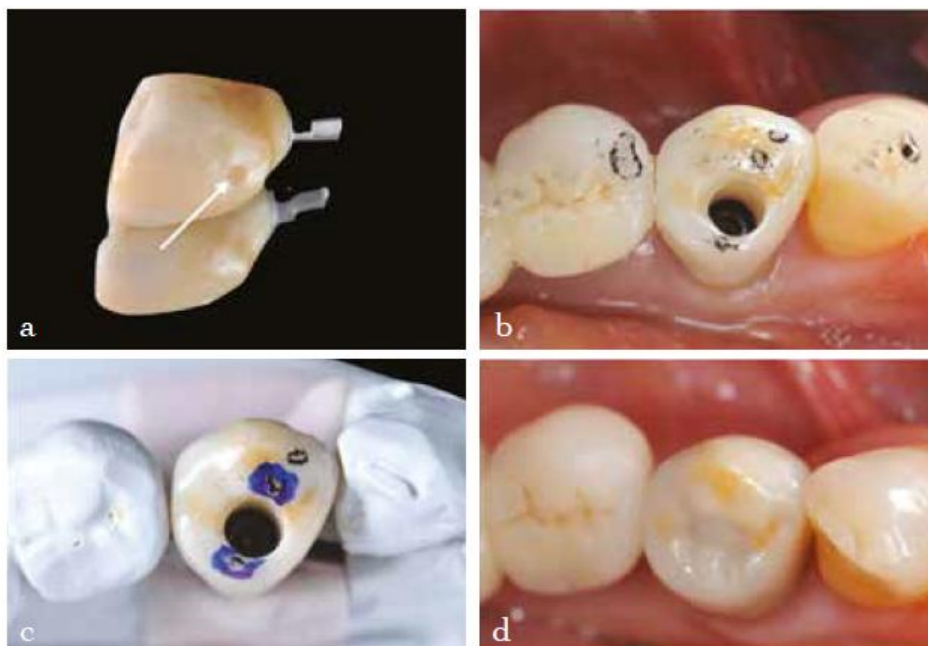
10. Restauration transvissée sur implant en zircon de deuxième génération (Lava Plus Zirconia, 3M) réalisée dans le cadre de l'étude « Full zirconia » [26]. En plus de l'évaluation clinique standard, les restaurations sont régulièrement déposées pour pratiquer des analyses *ex vivo* puis remises en bouche. Ces analyses comprennent de la spectroscopie Raman pour examiner la transformation cristalline, de la profilométrie pour analyser l'usure du matériau et des images en MEB. Différentes zones des restaurations sont analysées : les points de contact occlusaux, qui sont soumis au stress mécanique et les zones vestibulaires et linguales/ palatines qui n'y sont pas soumises. Enfin, la moitié des points de contact occlusaux est glacée, l'autre pas.

a. Repère pour la zone de la face vestibulaire à analyser. b. Marquage des points de contacts occlusaux en bouche. c. Restauration sur le modèle avant les analyses *ex vivo*. d. Restauration placée en bouche.

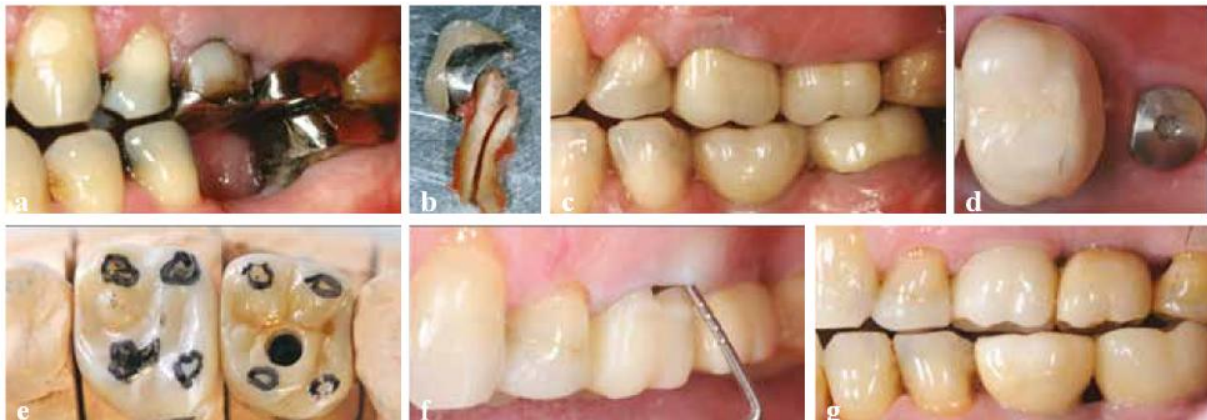
12. Illustration de la « théorie du disjoncteur » à travers un cas clinique d'échecs à répétition, chez un patient présentant des signes de bruxisme, des rapports occlusaux peu équilibrés (béance antérieure) et ne portant pas de gouttière. a et b. Le patient se présente en 2004 avec une fracture radiculaire de la 36. c. Un implant est posé et des couronnes en zircone de première génération émaillée sont posées sur 25, 26, 36 et 37 en 2006. d. Des problèmes de chipping surviennent très rapidement, certaines couronnes sont remplacées, comme la 26, mais fracturent à nouveau et, en 2014, il perd la 27 pour une fracture radiculaire. e. Des couronnes monolithiques en zircone de deuxième génération sont posées sur la 26 et sur les implants en 27 et en 36. f. Un an plus tard, fin 2015, la 26 fracture (ici avec une couronne provisoire). Par ailleurs, le patient perdra également la 37 : on notera que ces deux dents avaient des couronnes full zircone comme antagonistes. g. Vue en 2018, deux ans après la pose de deux couronnes en PICN transvissées sur implants sur la 26 et la 37, la 26 ayant été posée suivant le protocole 1T1T [28] c'est-à-dire le jour de la pose de l'implant. Suivant l'auteur, l'utilisation d'un matériau de type PICN (composite CAD-CAM) permet d'amortir les contraintes occlusales excessives et de favoriser le comportement biomécanique de l'ensemble, c'est-à-dire le pronostic de la prothèse, mais aussi de son support et des dents antagonistes. En revanche, l'utilisation de matériaux très résistants mais très rigides comme la zircone n'a pas permis de résoudre ce cas.

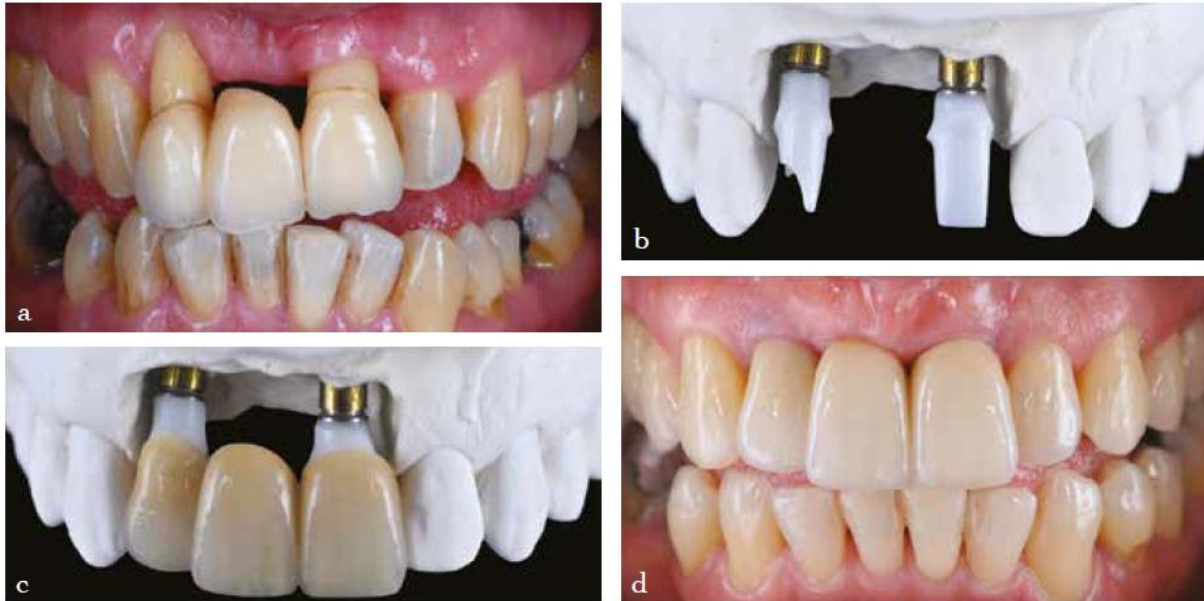
13. Bridge 12-X-21 en zircone de première génération, scellé sur deux piliers en zircone également.

a. Cas avant traitement : une perte osseuse verticale importante compromet la pose d'implants. Les tissus seront recréés via une traction orthodontique de 12 et 21 et deux greffes conjonctives. b. Piliers en zircone, on note l'importante partie transgingivale sur laquelle l'attache épithéliale et conjonctive va devoir se créer. Vu ses excellentes propriétés de biocompatibilité vis-à-vis des cellules épithéliales et conjonctives, ainsi que sa couleur blanche, la zircone convient très bien à ce genre d'indication. c. Bridge sur le modèle. d. Bridge 3,5 ans après la pose, bien que les papilles ne soient pas recréées, le résultat est satisfaisant si l'on tient compte du déficit tissulaire de départ, et la zircone permet une bonne stabilisation des tissus mous. Laboratoire de prothèse : Dental team, Luc et Patrick Rutten, Tessengerlo. Chirurgie : Prof. France Lambert.
