L'HÔTEL DE VILLE DE BRUXELLES. APPORT DE L'ARCHÉOLOGIE À LA COMPRÉHENSION D'UN ÉDIFICE MAJEUR AU TRAVERS D'UNE ÉTUDE DES MAÇONNERIES GOTHIQUES

L'Hôtel de Ville de Bruxelles. Apport de l'archéologie à la compréhension d'un édifice majeur au travers d'une étude des maçonneries gothiques

Introduction

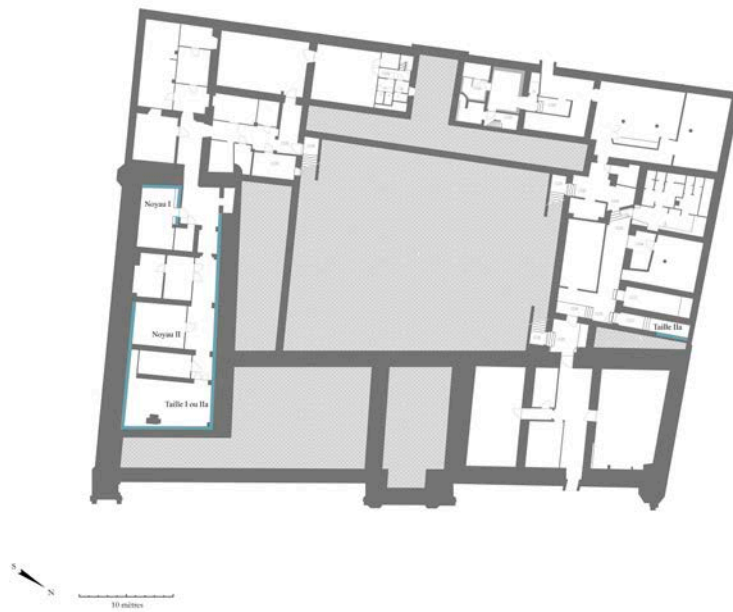
Fig. 1 – Plan du réseau de caves avec la mise en évidence des noyaux I et II et les types de taille relevés (© ULB - VdB).

L'étude archéologique s'est naturellement concentrée, en premier lieu, sur les caves aménagées sous l'aile orientale de l'Hôtel de Ville, le long de la rue Charles Buls, et celles de l'aile classique construite le long de la rue de l'Amigo. Ces zones peuvent en effet être considérées comme les plus favorables à l'identification de structures maçonnées antérieures à la phase de construction du tournant du XV^e siècle (Fig. 1). L'investigation archéologique n'a pas révélé de manière décisive l'existence de vestiges appartenant à cette période. Cependant, trois ensembles maçonnés interpellent et sont sujets à discussion. Dans le cadre de cet article, nous nous concentrerons sur les deux ensembles relevés dans l'édifice gothique que nous nommerons dès à présent « noyau I » et « noyau II ». Ceux-ci sont situés dans l'aile longeant la rue Charles Buls. Dans l'état actuel de nos connaissances, il faut supposer que l'aile principale implantée le long de la Grand-Place est dépourvue de caves.

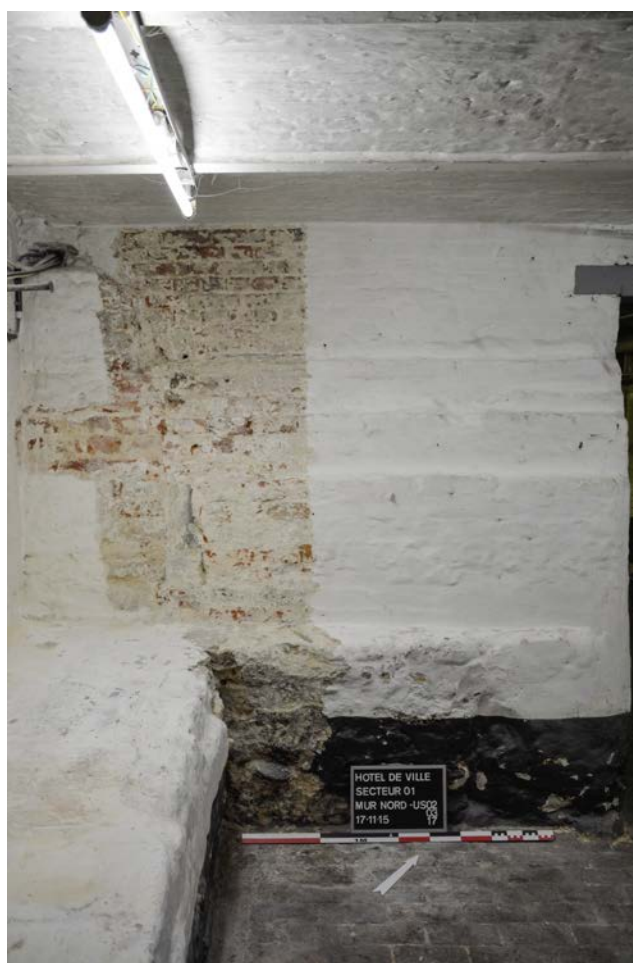
Fig. 2 – Noyau I, vue d'ensemble du mur ouest, comprenant un socle en moellon, une maçonnerie associée à un piédroit de briques ainsi qu'une fondation en escalier venant perturber l'ensemble (S. Byl, F. Huyvaert © ULB - VdB).

Le noyau I est situé à l'extrémité sud du niveau de cave (Fig. 2). Il se compose essentiellement d'une banquette en équerre d'une hauteur minimale comprise entre 0,66 et 0,72 m (altitude absolue estimée à 18,90 m), construite en moellons à peine ébauchés, sur laquelle s'élève une maçonnerie en brique associée à un piédroit sculpté dans du calcaire gréseux blanc. Ce bloc, par sa forme et son profil, pourrait correspondre à une base de cheminée (Fig. 3). Le type de taille n'a malheureusement pas pu être identifié⁹. Les briques, caractéristiques d'une production locale, sont de grand format (? x 12, 5 x 6-6,5 cm) et présentent une matrice visuellement hétérogène. Ces caractéristiques relèvent typiquement d'une fabrication entre le tournant du XIV^e et le XVI^e siècle à Bruxelles¹⁰. Le mortier de chaux apparaît également visuellement homogène entre les différents éléments cités.

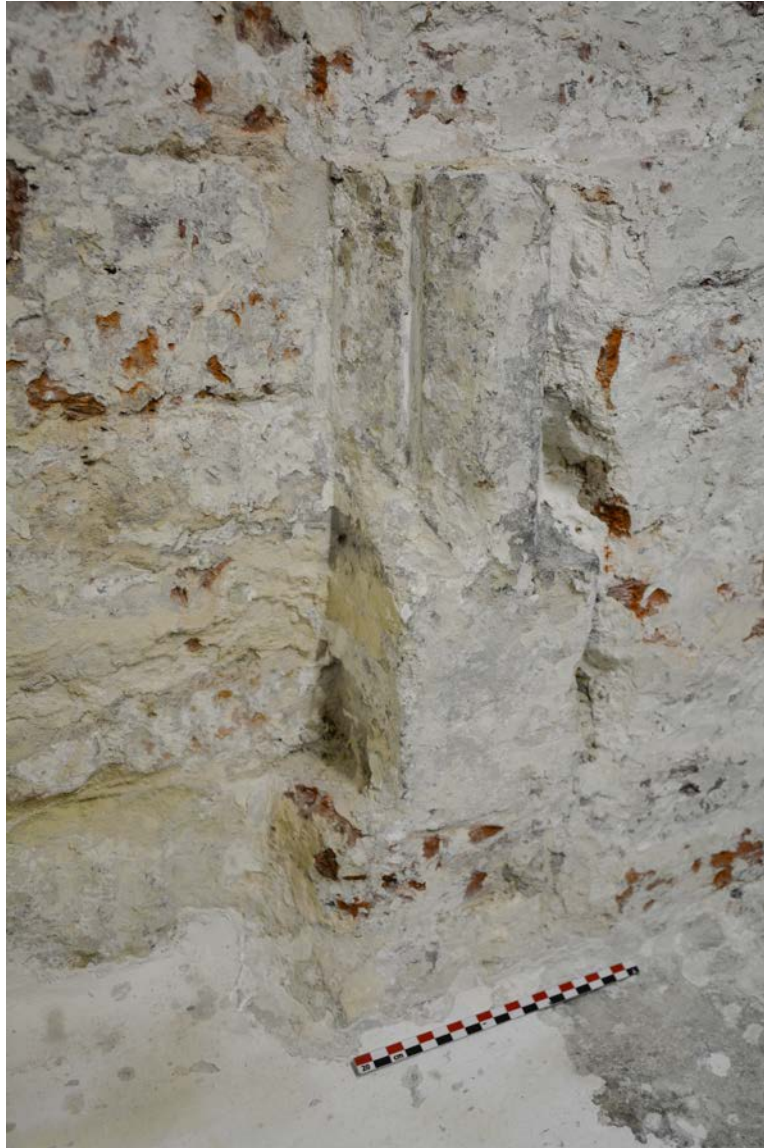
Fig. 3 – Noyau I, mur ouest, détail de la base sculptée (S. Byl, F. Huyvaert © ULB - VdB).

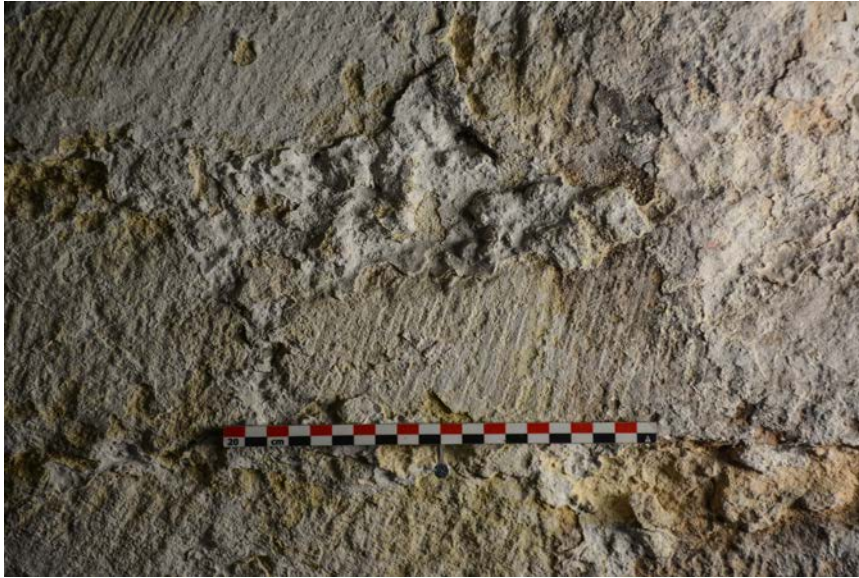
Fig. 4 – Noyau I, mur ouest, détail de la taille I ou IIa (S. Byl, F. Huyvaert © ULB - VdB).

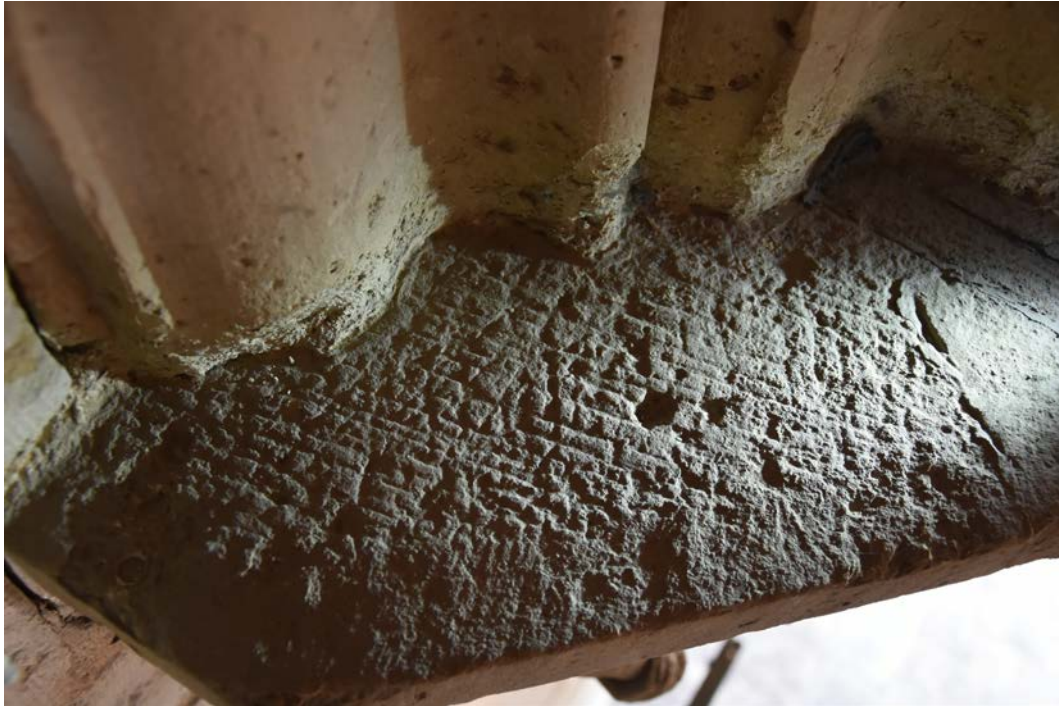
Fig. 6 – Tour, porche d’entrée, détail de la taille I relevé sur une imposte de chapiteau (P. Sosnowska © ULB - VdB).

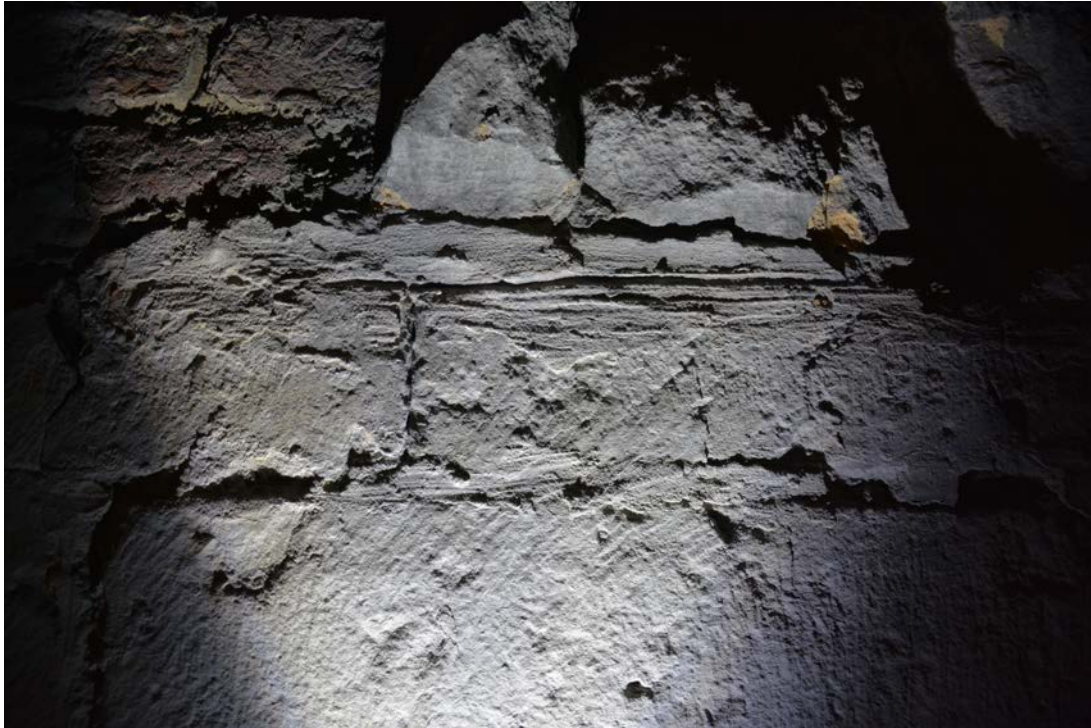
Fig. 9 – Tour et pignon, élévation occidentale, détail du larmier fragmentaire (3)
(S. Byl, F. Huyvaert © ULB - VdB).

Concernant la composition générale de cette tour, la face occidentale contraste, par la sobriété de son exécution, avec l'élévation nord, longeant la Grand-Place. À l'heure actuelle, seules deux baies de format relativement réduit ont été relevées : un jour d'archère (1) éclairant la cage d'escalier et une fenêtre rectangulaire (2) aménagée dans le pignon de l'aile orientale. Un larmier (3) à l'état lacunaire rythmait encore ce front du beffroi. Il marque toujours les élévations est et nord de cette construction (Fig. 9).

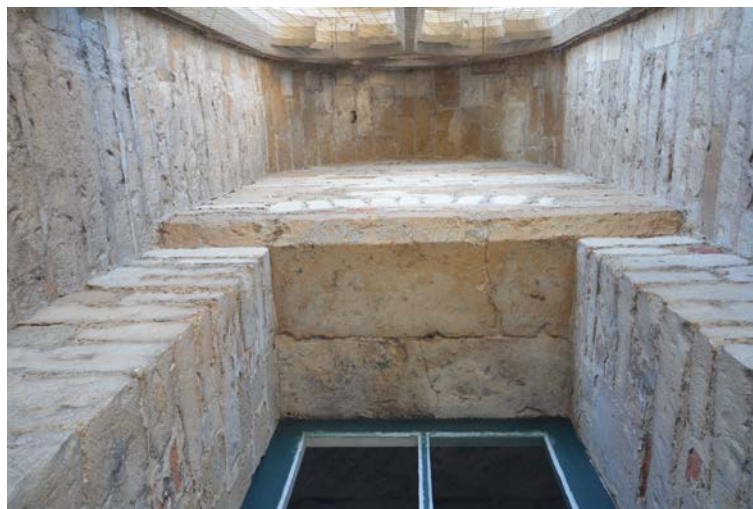
Fig. 11 – Tour, élévation nord, quatrième étage, vue du double linteau et de la maçonnerie haute (S. Byl, F. Huyvaert © ULB - VdB).

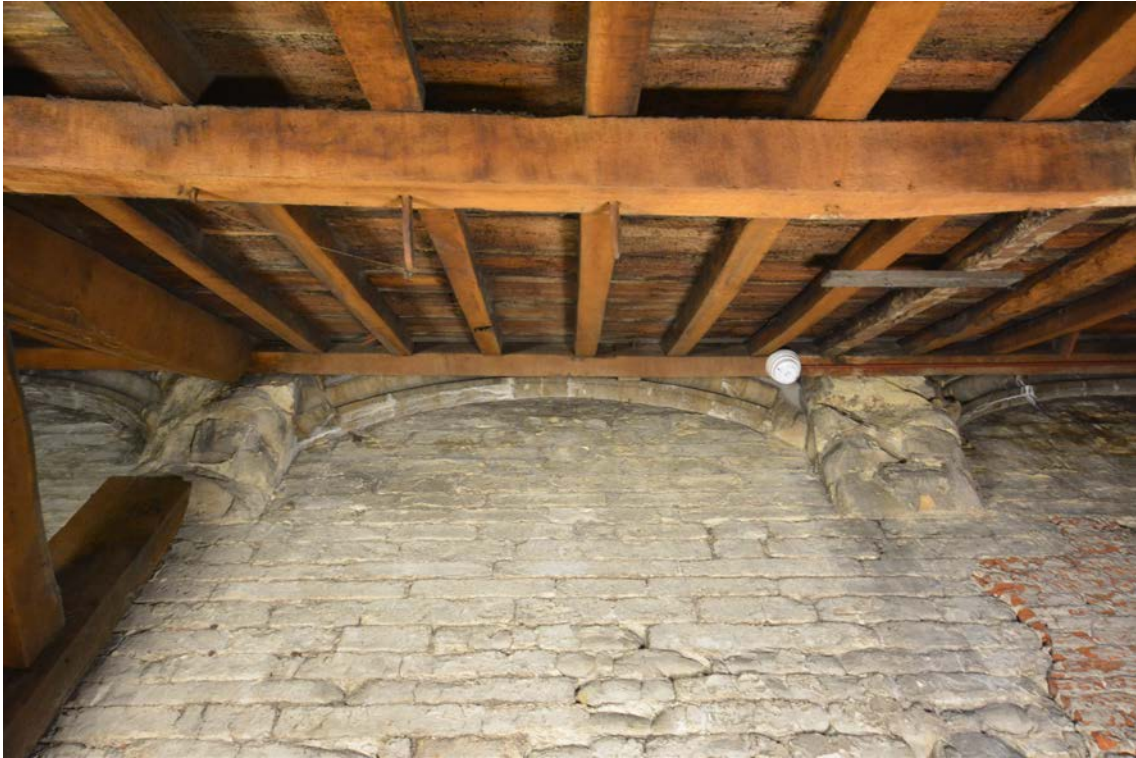
Fig. 14 – Aile orientale, façade ouest sur cour, corbeau soutenant un arc. Les blocs abîmés portent des traces évidentes de rubéfaction. Si le premier claveau témoigne de la disposition originale, le reste de l'arc est le fruit d'une restauration (S. Byl, F. Huyvaert © ULB - VdB).

La partie sommitale de la façade occidentale est couronnée par de puissants corbeaux soutenant des arcs segmentaires. Cet ensemble est en saillie de 0,24 m par rapport au reste de la façade et se voit rehaussé d'un corps de moulures relativement simple, composé de deux quart-de-ronds consécutifs séparés par un réglot. Les arcs sont quant à eux rehaussés d'un corps de moulures formé de deux niveaux successifs se développant sur *ca* 0,30 m de profondeur et comprenant de bas en haut : une base chanfreinée à partir de laquelle se développent un cavet, puis un tore.

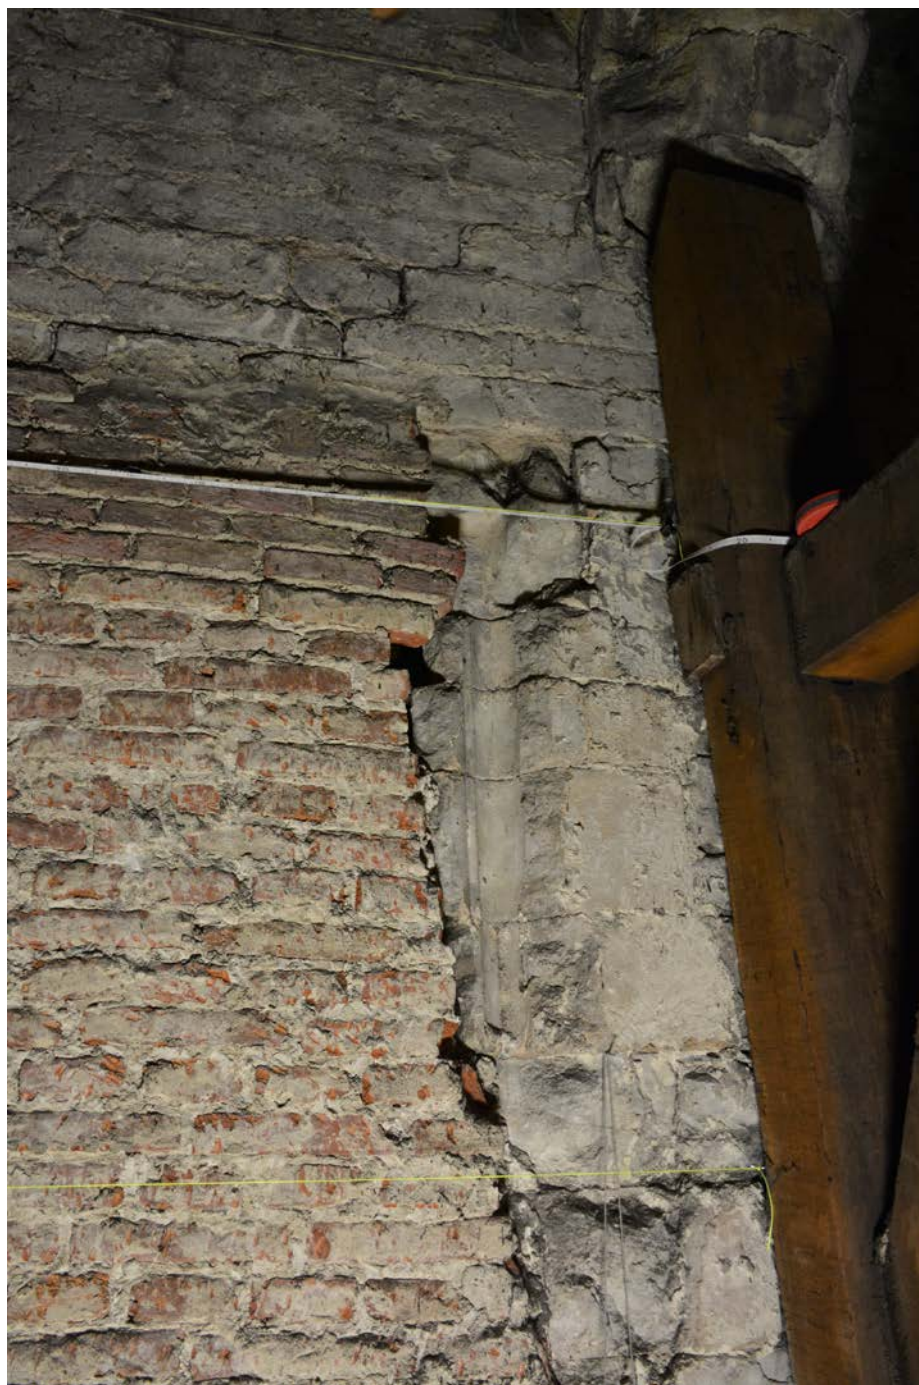
Fig. 15 – Aile orientale, façade ouest sur cour, détail du piédroit sud de la fenêtre esseulée (S. Byl, F. Huyvaert © ULB - VdB).

De cet ensemble de baies, seule la fenêtre nord, esseulée, a été relativement épargnée, ce qui permet d'apprécier de manière détaillée son aspect original. De forme simple, rectangulaire, comme en témoigne le linteau, elle devait atteindre une largeur de *ca* 1,80 m et une hauteur minimale de 3,80 m. Le linteau culmine à 38,26 m (altitude absolue). Les harpes du piédroit et le linteau ont été taillés dans du grès lédien. Les piédroits se caractérisent par une mouluration qui pourrait avoir été continue sur l'ensemble de la fenêtre, comme l'indique la succession en profondeur de cavets et de chanfreins. Pour les trois autres fenêtres, la disposition reste plus délicate tant elles ont été modifiées. Seules une ou deux assises du trumeau original

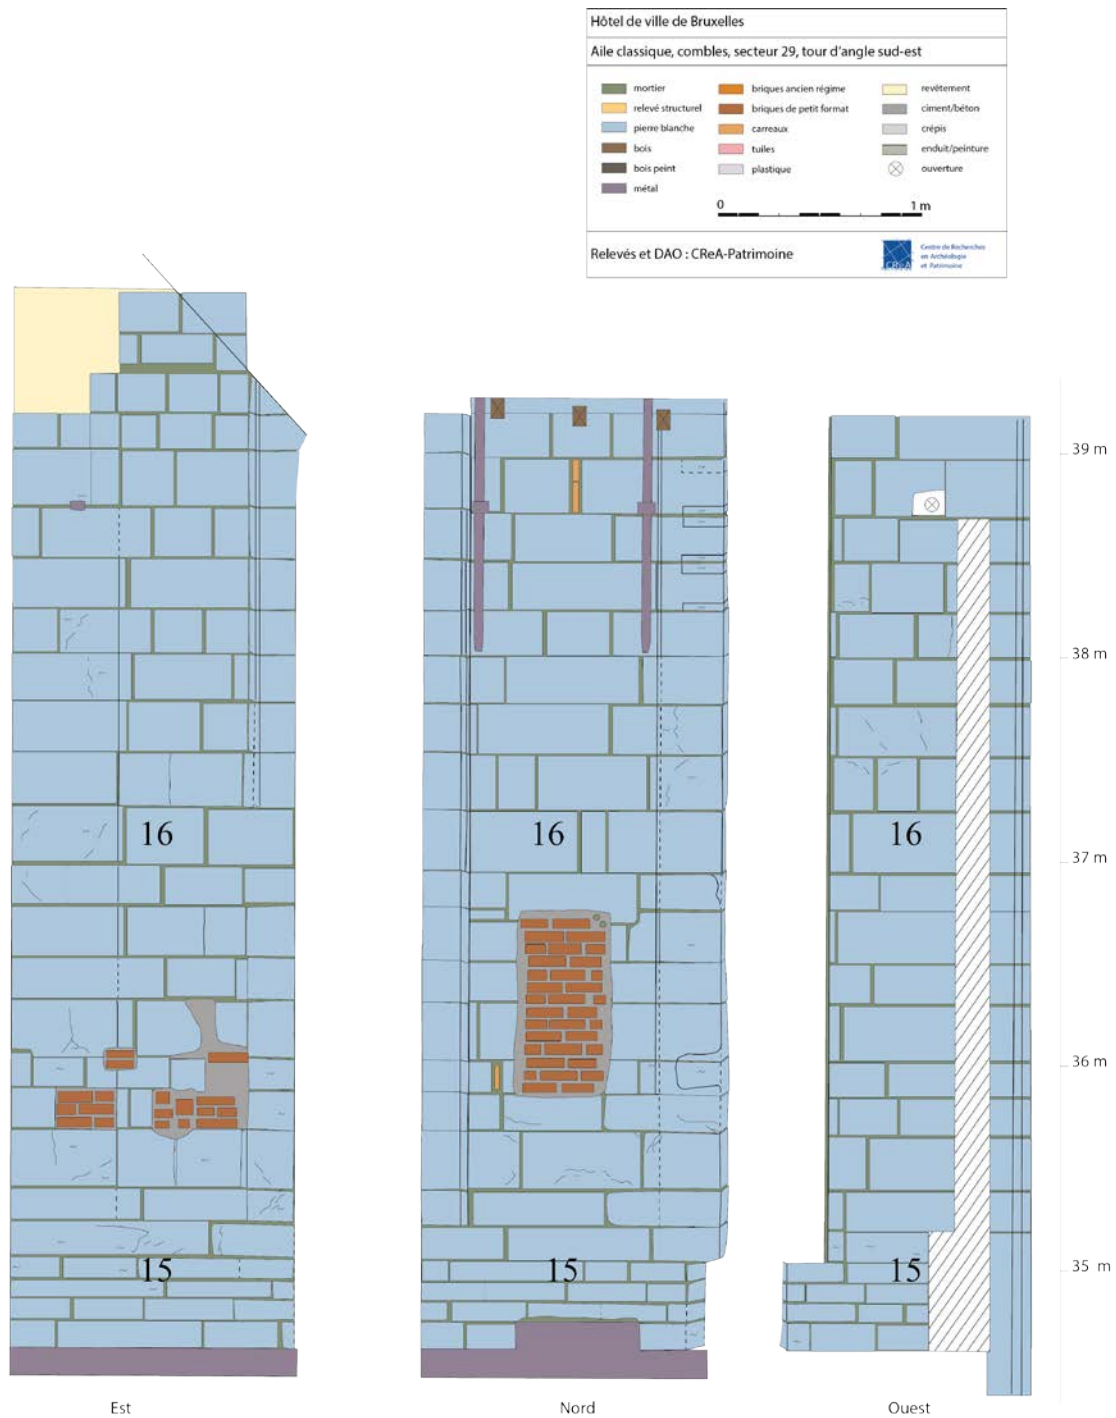
Fig. 16 – Aile orientale, façade ouest sur cour, relevé des différents pans constituant la tourelle d'angle (S. Byl, F. Huyvaert © ULB - VdB).

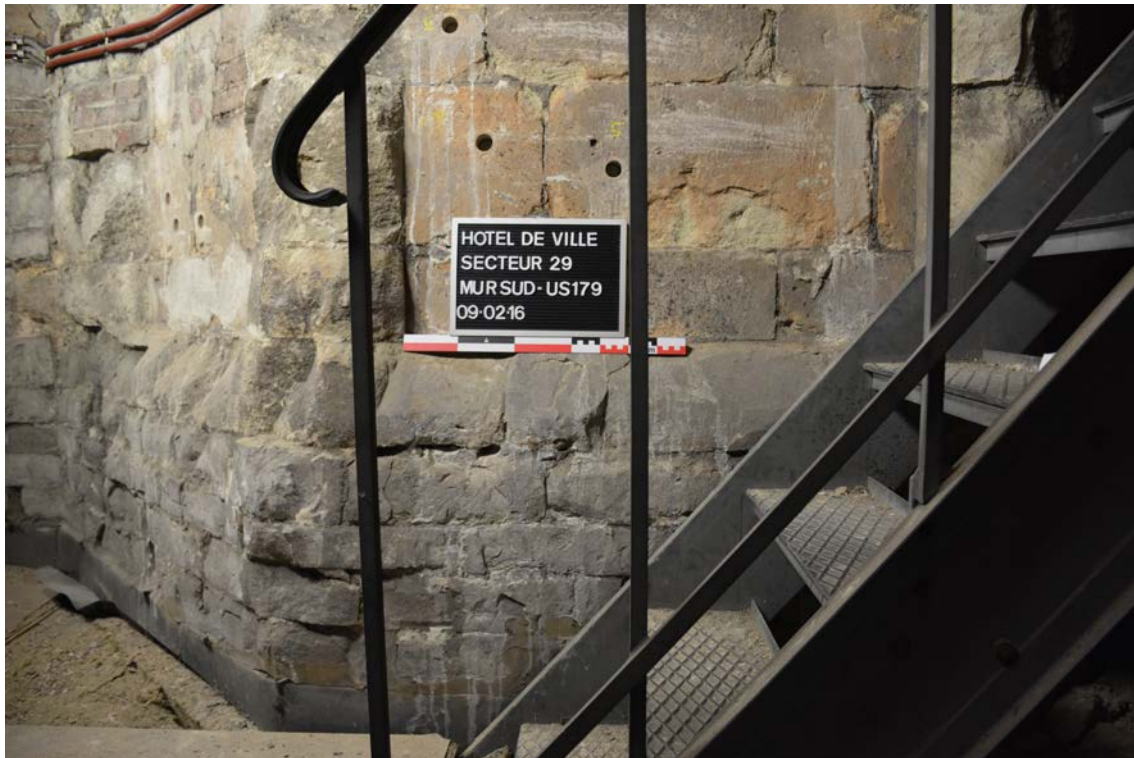
Fig. 17 – Aile orientale, façade ouest sur cour, vue de la maçonnerie de la tourelle d’angle (S. Byl, F. Huyvaert © ULB - VdB).

La seconde tourelle, implantée dans l'angle sud-ouest, n'est pas entièrement préservée (Fig. 17 et Fig. 18). Une partie de la maçonnerie de cet élément architectural a en effet été démontée, comme en témoigne l'arrachage visible dans l'angle sud-est de son pan méridional.

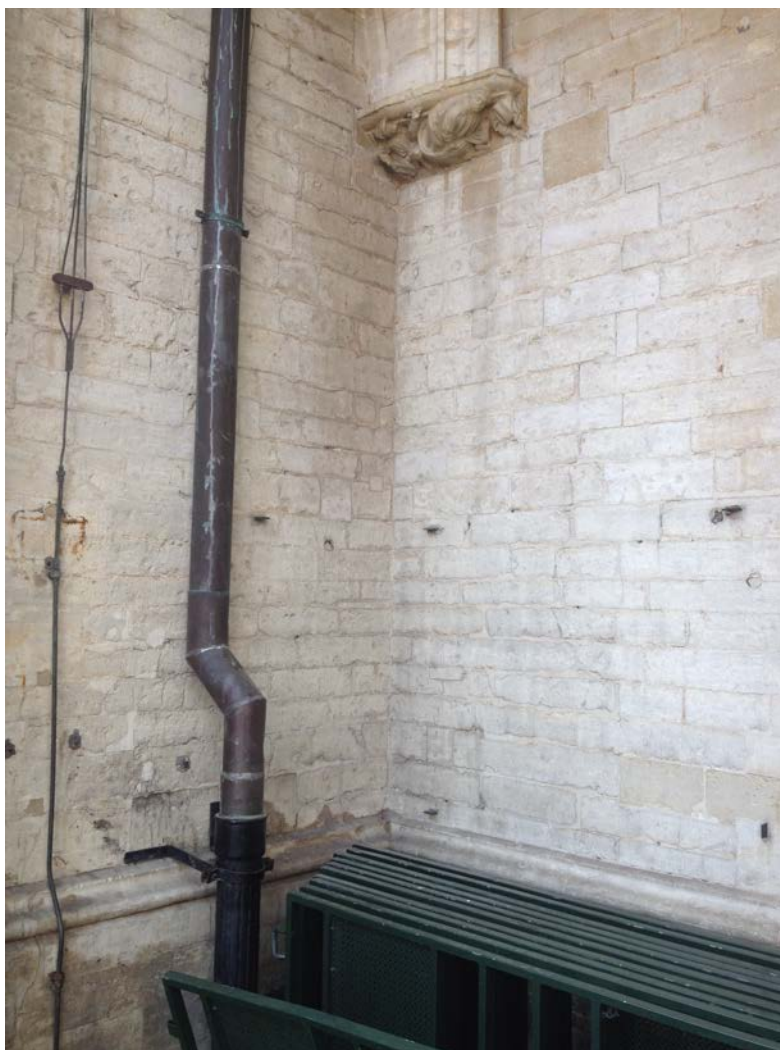
Fig. 19 – Aile ouest, rez-de-chaussée, harpage des maçonneries de la galerie et de la tour, (P. Sosnowska © ULB - VdB).

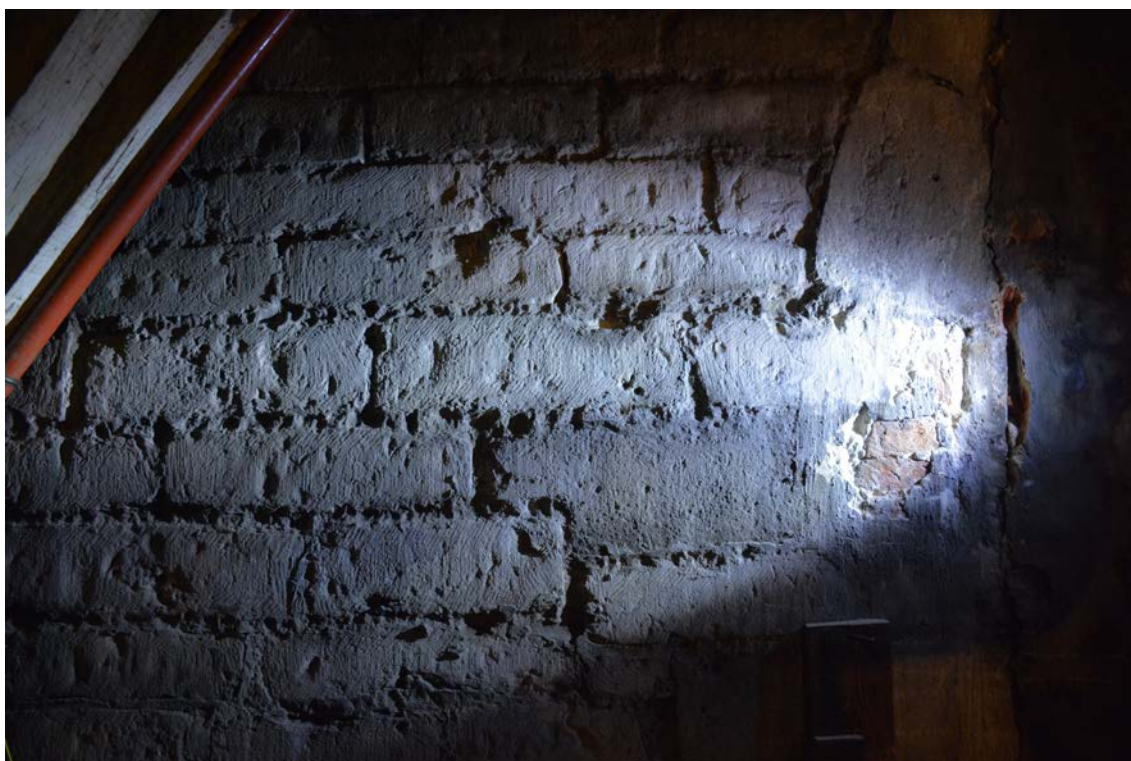
Fig. 22 – Aile occidentale, façade sud scellée par l'aile classique ouest, taille IIa rencontrée dans l'ensemble des maçonneries gothiques (S. Byl, F. Huyvaert © ULB - VdB).
