PETIT BÉGUINAGE ET ARCHITECTURE VERNACULAIRE

ÉTUDE ARCHÉOLOGIQUE D'UN PAN-DE-BOIS DU XV^E SIÈCLE CONSERVÉ DANS L'ACTUEL MUSÉE DU BÉGUINAGE D'ANDERLECHT (1)

Paulo CHARRUADAS & Philippe SOSNOWSKA,
avec la collaboration de Patrick Hoffsummer, Hugues Doutrelepon et Philippe Gerrienne

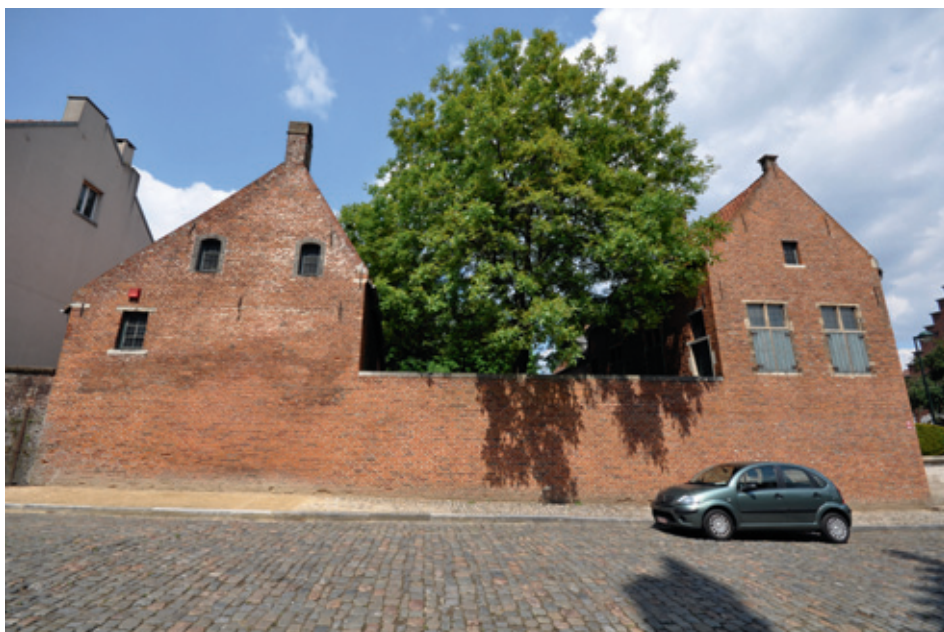
Fig. 2. Vue du site du béguinage depuis la rue du Chapelain au sud.
© cliché Paulo Charruadas & Philippe Sosnowska, 2010

Situé au cœur du village, le modeste béguinage d'Anderlecht se dresse au nord de la collégiale Saint-Pierre-et-Saint-Guidon (fig. 1). Il accueille aujourd'hui un musée d'histoire locale. Il se compose de deux bâtiments implantés face à face (fig. 2), l'un à l'ouest (fig. 3), l'autre à l'est. Ils sont tous deux orientés nord-sud. L'ensemble encadre une cour surplombant au sud la rue du Chapelain et fermée au nord par un mur de clôture percé d'un porche d'entrée. À noter que l'actuelle pente de la rue du Chapelain est le fruit d'un décaissement réalisé au XIX^e siècle. Cette voirie remplace un ancien chemin dont le niveau ne devait pas être éloigné de celui de la cour existante et permettant un accès direct par le sud à la collégiale. Le site est bordé à l'ouest par des jardins aujourd'hui rattachés au bâtiment voisin, ainsi qu'au nord et à l'est par des terrains relevant du centre culturel Maurice Carême. Les deux bâtiments présentent une architecture que l'on peut qualifier de « traditionnelle » par leur aspect général et l'usage combiné de la brique et de la pierre.

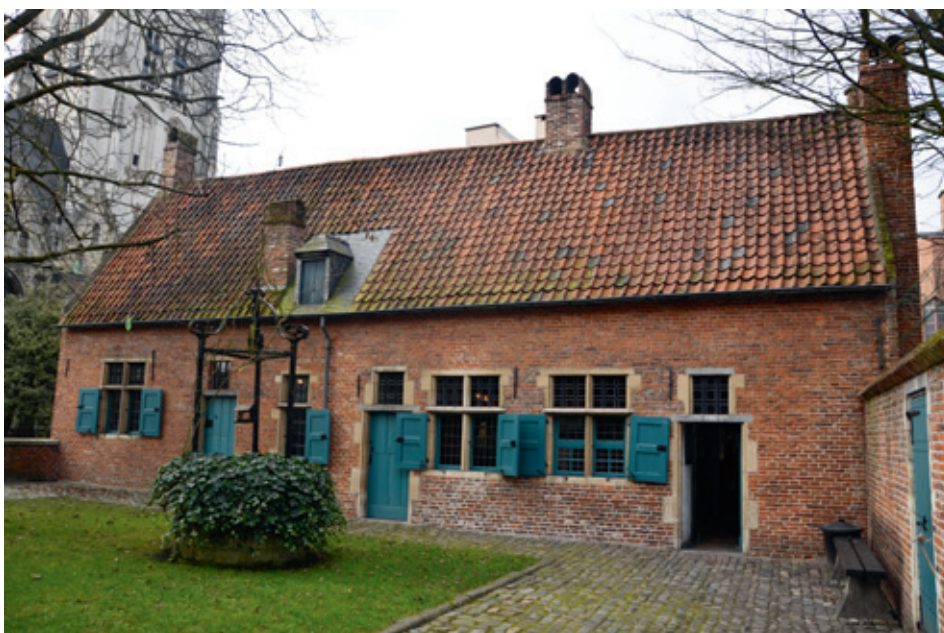
Fig. 3. Bâtiment ouest du béguinage prise depuis la cour intérieure.
© cliché Paulo Charruadas & Philippe Sosnowska, 2010

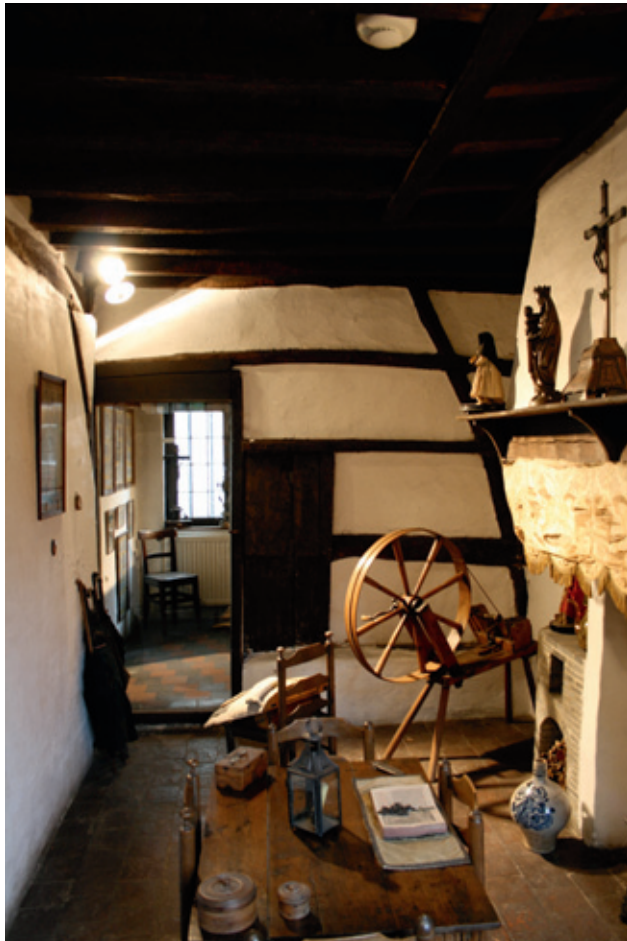
Fig. 4. Mur ouest du pan-de-bois primitif (auj. mur-cloison) conservé dans le bâtiment ouest du béguinage.
© cliché Paulo Charruadas & Philippe Sosnowska, 2010

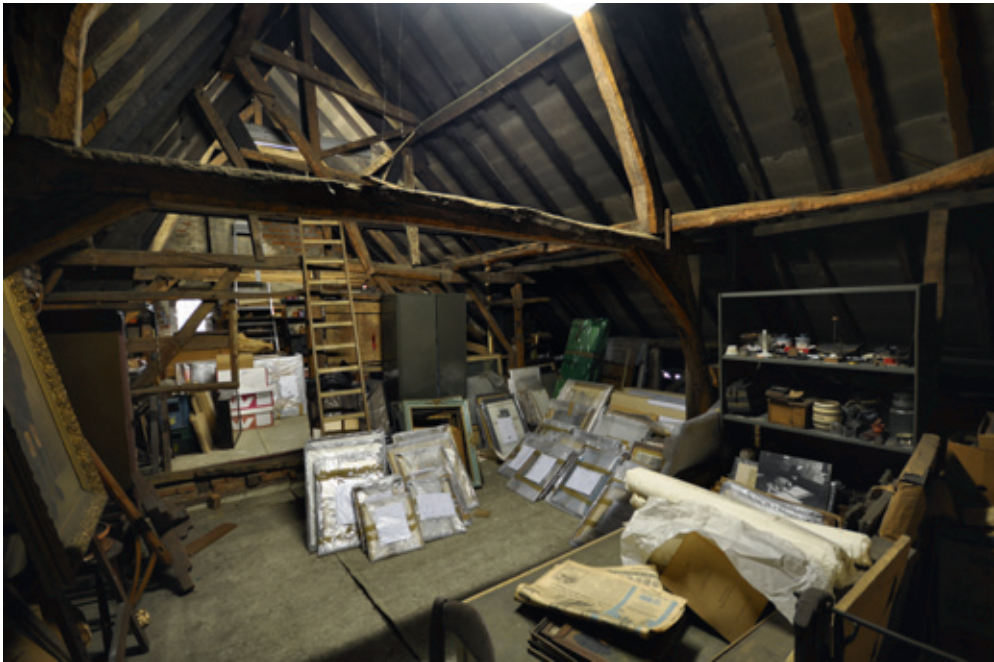
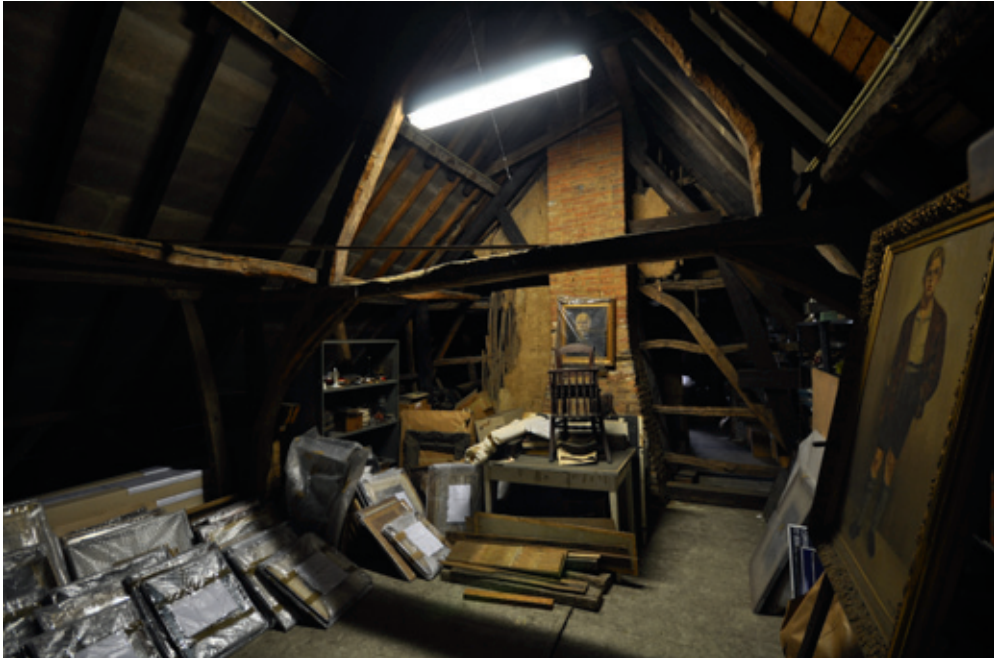
Figs. 8 et 8bis. Vues d'ensemble des fermes de charpente depuis les combles.
© cliché Paulo Charruadas & Philippe Sosnowska, 2010

Ce pan-de-bois se compose d'une ferme-pignon marquée V formant l'ancienne façade sud, de deux fermes marquées II et IV et d'une ferme centrale comme refend, marquée III (fig. 8 et 8bis). Celle-ci est traversée par le conduit de cheminée et divise chaque niveau en deux espaces, conférant ainsi au plan un caractère bicellulaire. L'ensemble est contreventé par une structure longitudinale formant également façade. La numérotation de II à V indique clairement la disparition de la ferme I. Cette dernière devait être logiquement la ferme de façade nord, pendant de la ferme-pignon V au sud, supprimée lors de la pétrification du bâtiment. Les marques d'assemblages sont inscrites à la rainette⁽³²⁾ et portent la contremarque à l'ouest. Enfin, d'un point de vue typologique, il s'agit en l'état d'une charpente à fermes et pannes. Cette typologie est observée dès le xv^e siècle dans les édifices de petite taille⁽³³⁾.

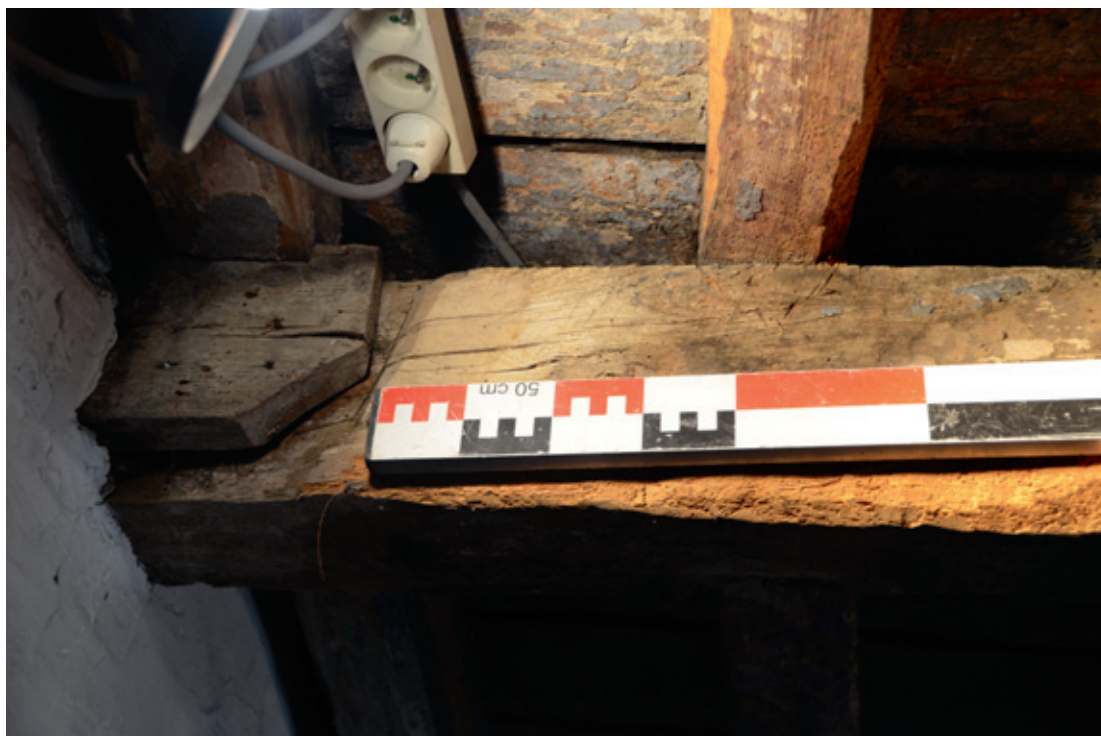
Fig. 9. Tenon passant de la ferme III.
© cliché Paulo Charruadas & Philippe Sosnowska, 2010

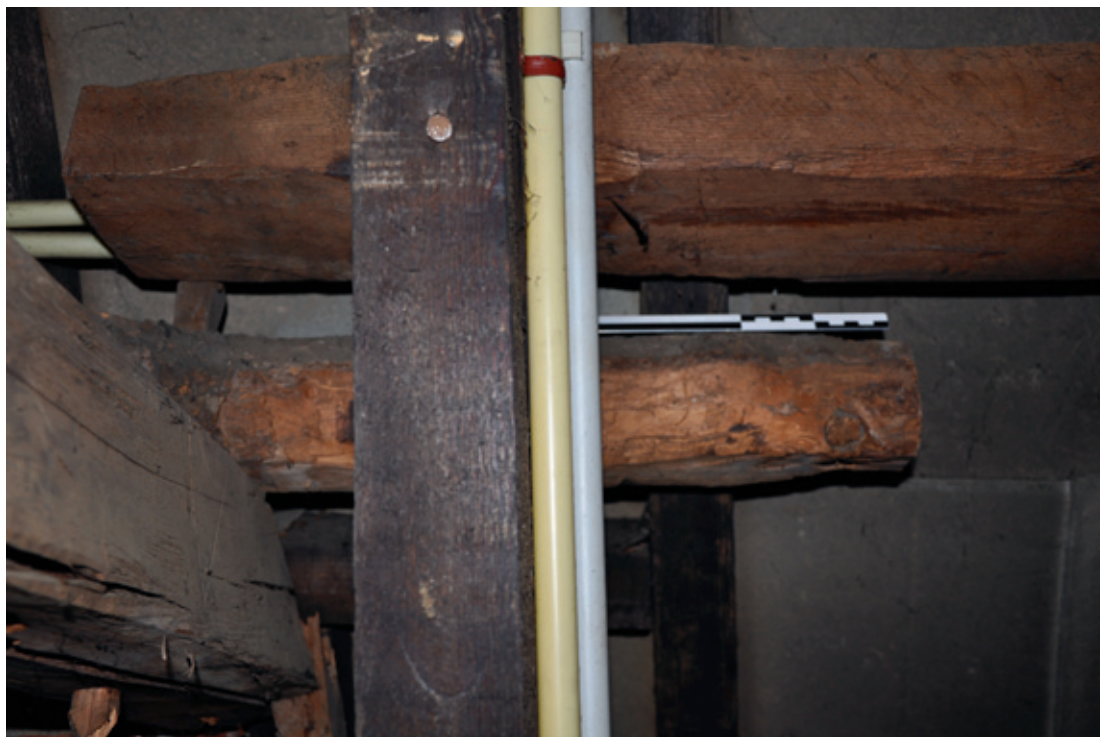
Fig. 11. Panne débordante couvrant l'ancienne façade-pignon sud.
© cliché Paulo Charruadas & Philippe Sosnowska, 2010

Le cours de panne, encore conservé et en place, permet de restituer la forme de la toiture et montre que sa typologie devait être une demi-croupe débordante (fig. 11). En effet, cette pièce de bois est en saillie de 0,43 m par rapport au plan de charpente. Des orifices disposés de manières irrégulières indiquent la position et le rythme des chevrons, entre 0,45 m et 0,65 m. Ceux-ci devaient être ancrés aux pannes à l'aide de chevilles à tête carrée, comme

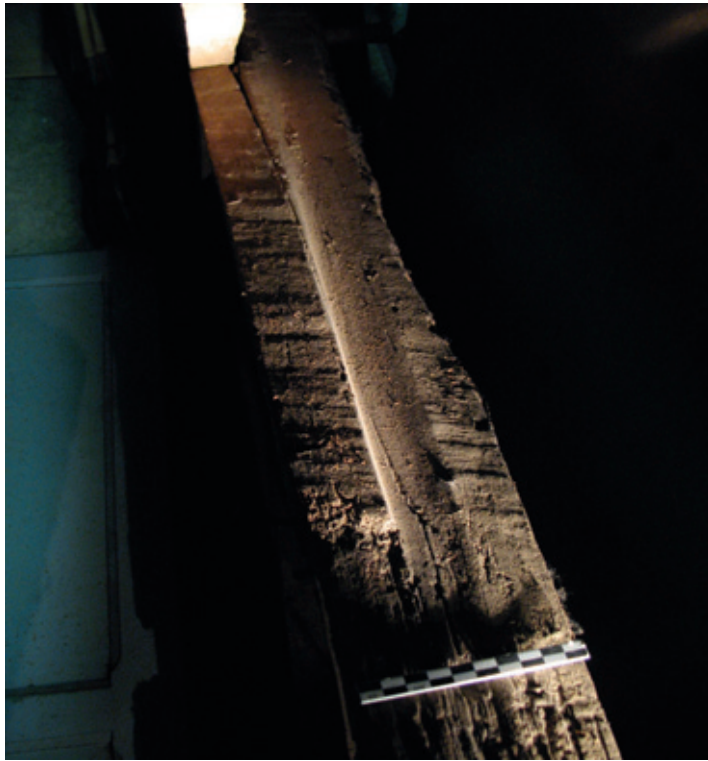
Fig. 12. Trace de coulissement d'un ancien volet dans l'ancienne façade-pignon sud.
© cliché Paulo Charruadas & Philippe Sosnowska, 2010

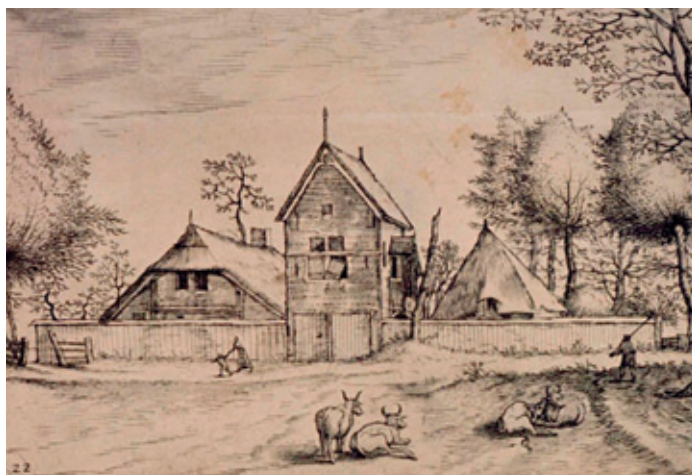
Fig. 13. Gravure de Johannes van Doetecum le Vieux représentant une ferme rurale, tirée de l'ouvrage *Prædiorum villarum et rusticarum casularum icones elenquantissimæ ad vivum in apre deformatae*, Anvers, 1564. © The Metropolitan Museum of Art, New York

Cette ferme-pignon et sa baie bipartite repérée en position centrale sont une forme courante observée dans l'iconographie ancienne⁽³⁷⁾. Ce type d'architecture est largement représenté dans la production artistique des anciens Pays-Bas à partir de la fin du Moyen Âge: par exemple dans une gravure de Johannes van Doetecum le Vieux représentant une ferme datée 1564 (fig. 13). Ces œuvres révèlent des constructions basses, en pans-de-bois, d'aspect ramassé de par l'imposant toit de chaume qui les couvre. Celui-ci est généralement à croupe ou à demi-croupe débordante.

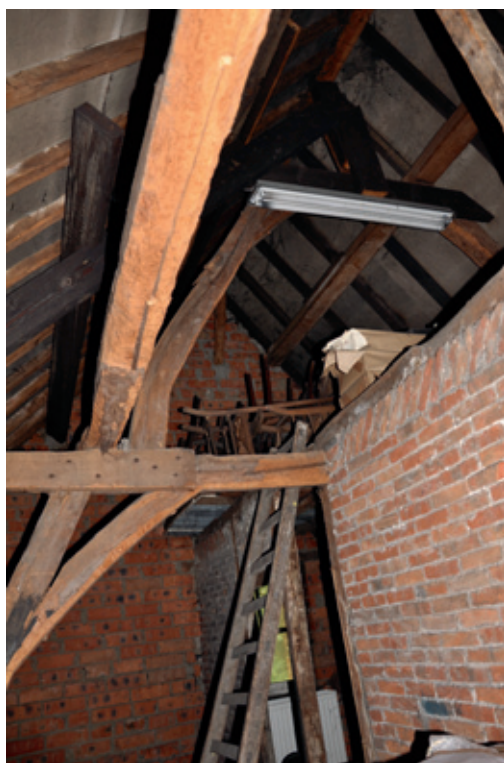
Fig. 14. Ferme II, prise depuis le sud.
© cliché Paulo Charruadas & Philippe Sosnowska, 2010

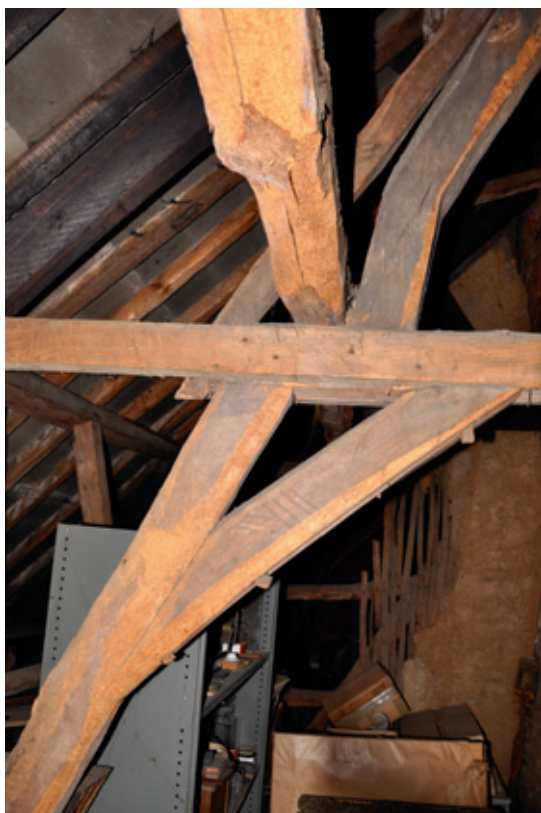
Fig. 16. Ferme IV. Détail des assemblages de l'aiselier à l'arbalétrier et au faux-entrait.
© cliché Paulo Charruadas & Philippe Sosnowska, 2010

Il est à noter que les arbalétriers du deuxième niveau ont été taillés afin de recevoir les chevrons. Le dernier niveau est formé par un poinçon posé et cloué au deuxième faux-entrait. Il supporte encore un unique chevron également ancré par des clous. Ces deux fermes se singularisent par l'emploi d'aiseliers assemblés aux entrails et aux arbalétriers par de simples embrèvements sans tenon et mortaise, mais raidis par des chevilles fixées à partir de la face inférieure (fig. 16 et fig. 17).

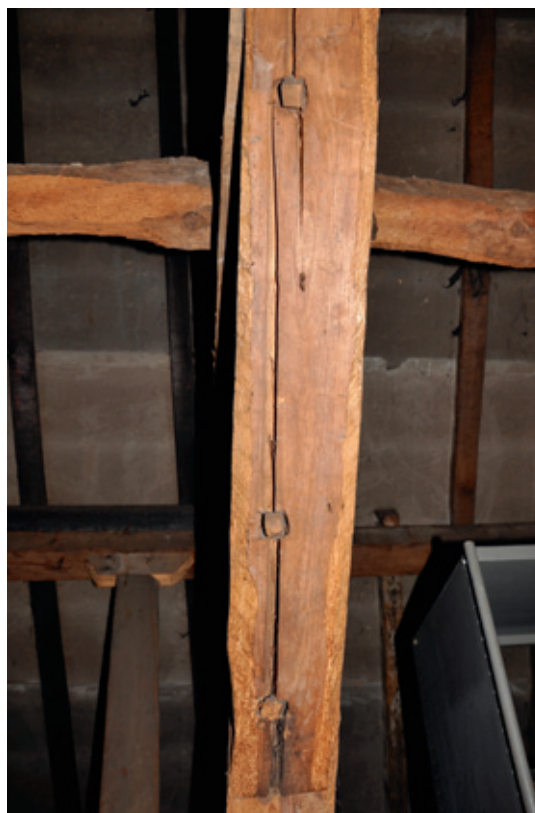
Fig. 17. Ferme IV. Détail de l'aiselier assemblé à l'arbalétrier et au faux-entrait par trois chevilles passantes. © cliché Paulo Charruadas & Philippe Sosnowska, 2010

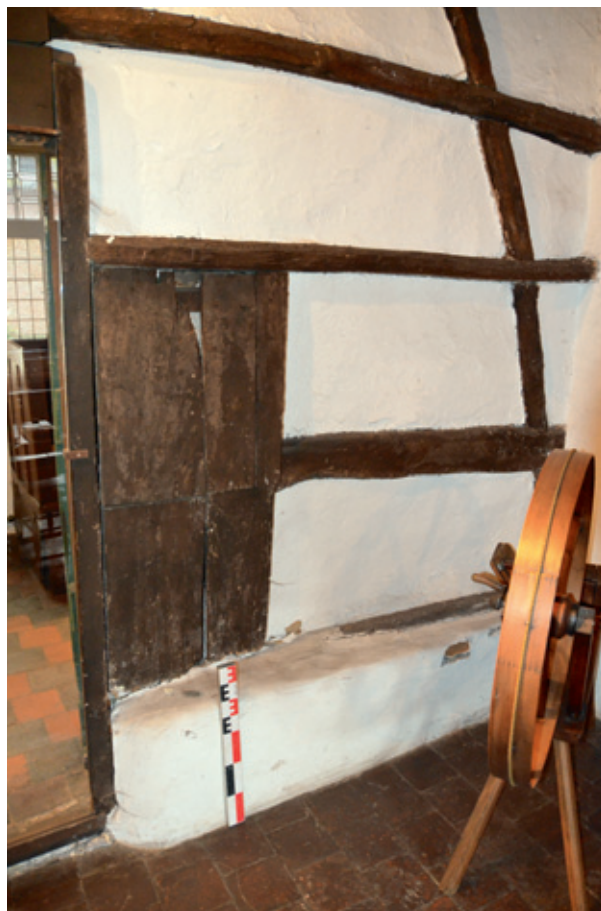
Fig. 19. Mur ouest du pan-de-bois primitif avec son solin.
© cliché Paulo Charruadas & Philippe Sosnowska, 2010

Une conception identique est logiquement observée sur l'ensemble du pan-de-bois ouest, constituant la façade longitudinale (fig. 19). Pour celle-ci, la partie sommitale (le bahut) est également préservée. Il se compose de pièces de bois formant la sablière haute, assemblées entre elles par un simple sifflet oblique chevillé (fig. 20). Elles sont ancrées aux poteaux montants par des tenons-mortaises chevillés. Un marquage a été relevé sur la face supérieure de ces pièces horizontales, notamment un IV. Néanmoins, cette numérotation ne se conforme pas à celles des fermes et à leur positionnement – le bois identifié IV rejoint les fermes II et III – et indique vraisemblablement une logique de montage indépendante des fermes. Ce bahut est recouvert par une structure de torchis (voir *infra*).

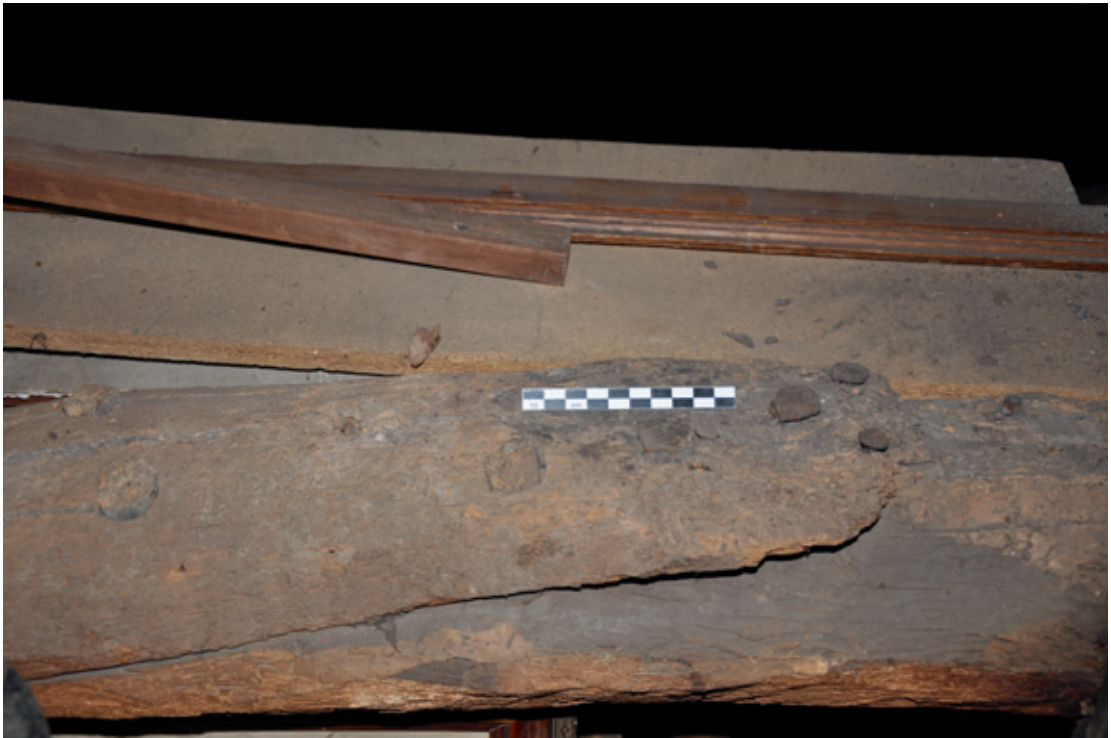
Fig. 20. Sablière haute du mur ouest du pan-de-bois. Détail de l'assemblage en sifflet chevillé, renforcé par des clous. © cliché Paulo Charruadas & Philippe Sosnowska, 2010

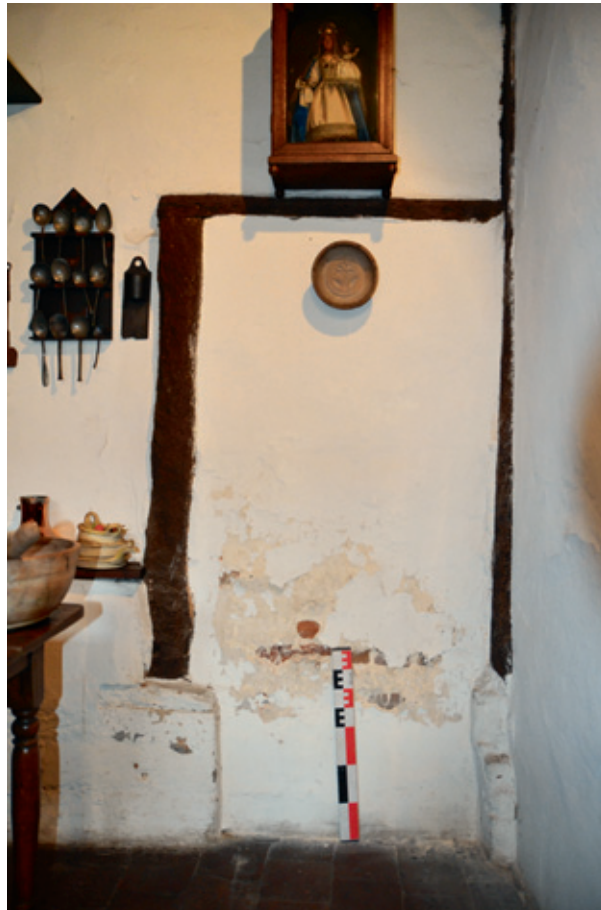
Fig. 21. Baie murée aménagée dans le mur ouest du pan-de-bois primitif.
© cliché Paulo Charruadas & Philippe Sosnowska, 2010

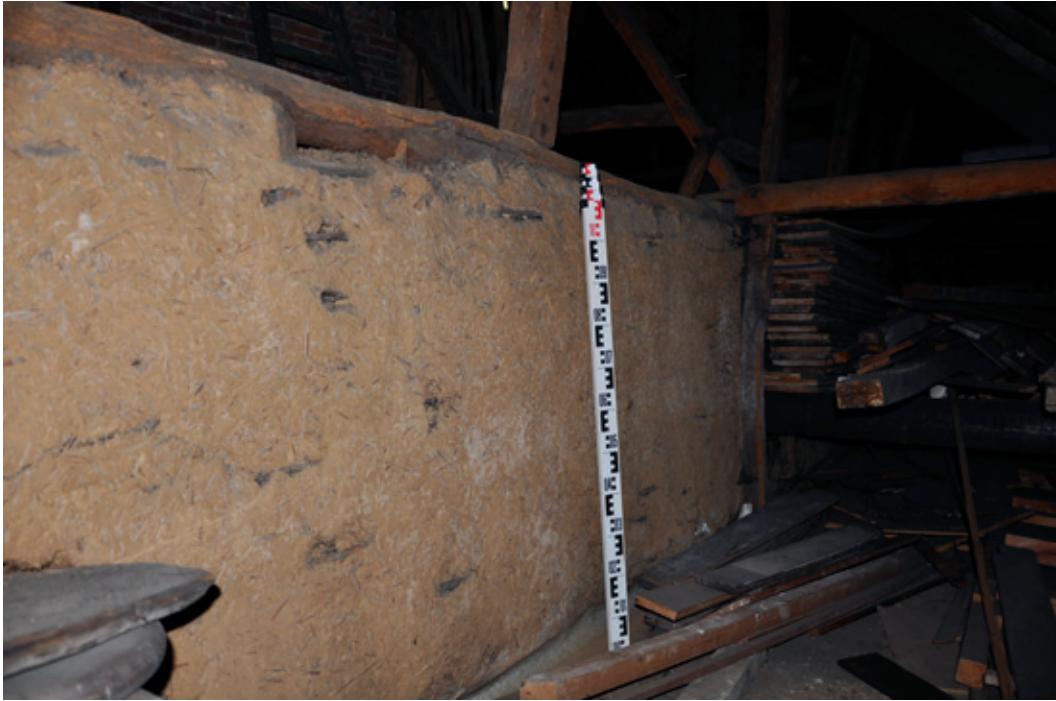
Fig. 22. Partie supérieure de la façade occidentale conservant clayonnage et torchis.
© cliché Paulo Charruadas & Philippe Sosnowska, 2010

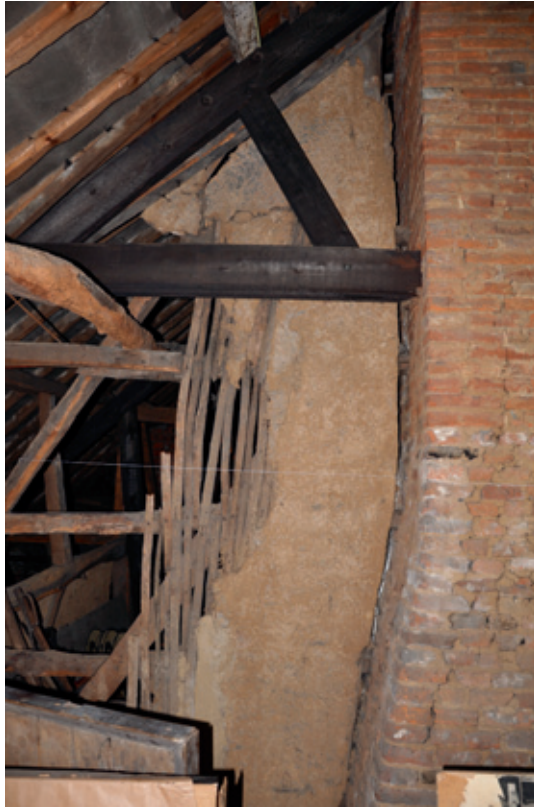
Fig. 23. Ferme III. Détail du lattis et des torchis.
© cliché Paulo Charruadas & Philippe Sosnowska, 2010

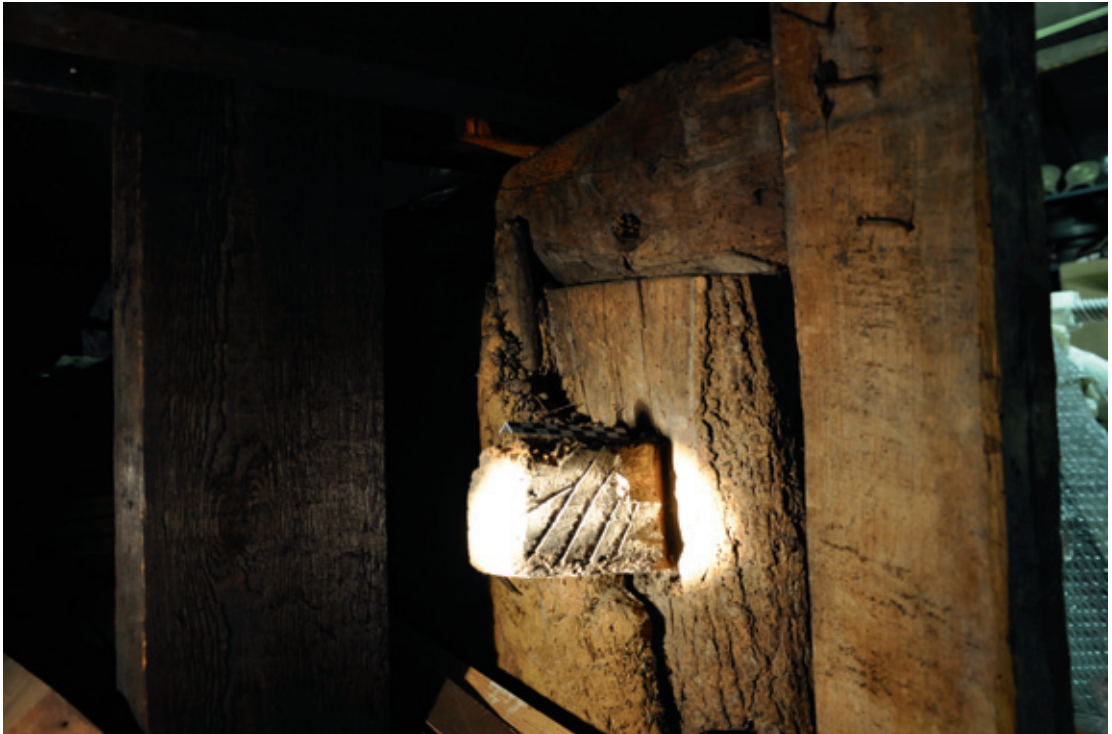
Fig. 24. Tenon passant solidarisant la ferme IV au poteau montant. Tenon contre-marqué IV.
© cliché Paulo Charruadas & Philippe Sosnowska, 2010

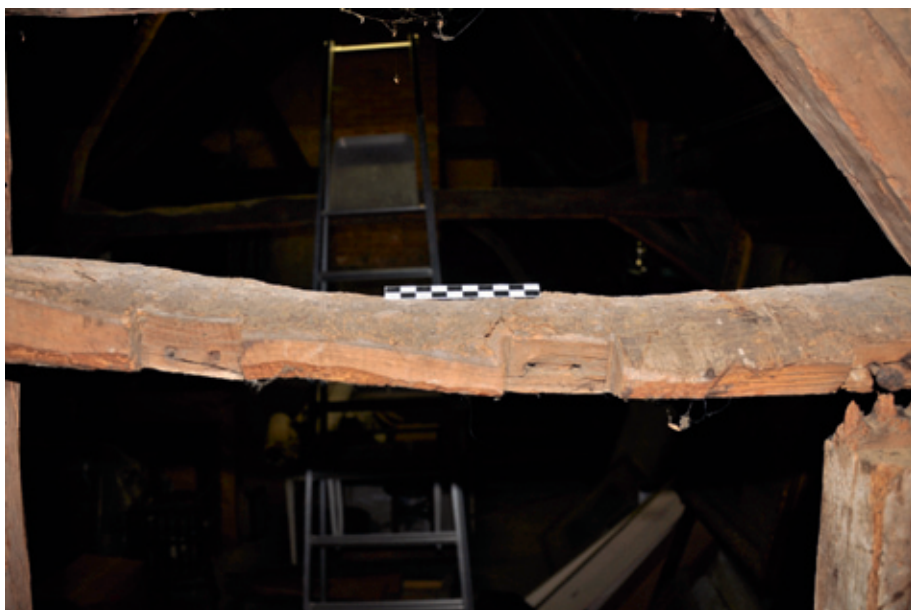
Fig. 25. Détail de l'entretoise de la ferme V avec écorce conservée.
© cliché Paulo Charruadas & Philippe Sosnowska, 2010

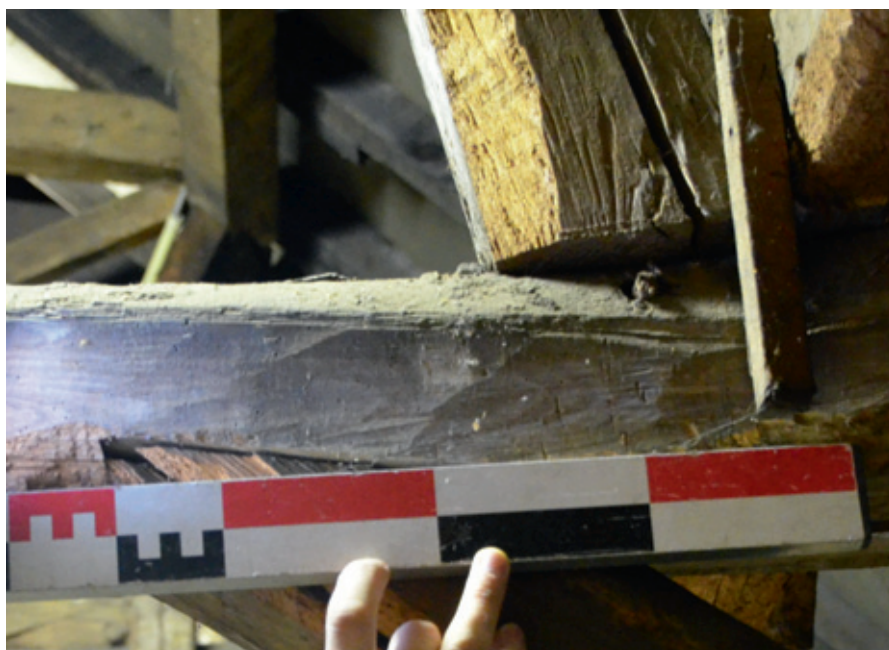
Fig. 26. Détail de la technique de débitage avec outil de type hache.
© cliché Paulo Charruadas & Philippe Sosnowska, 2010

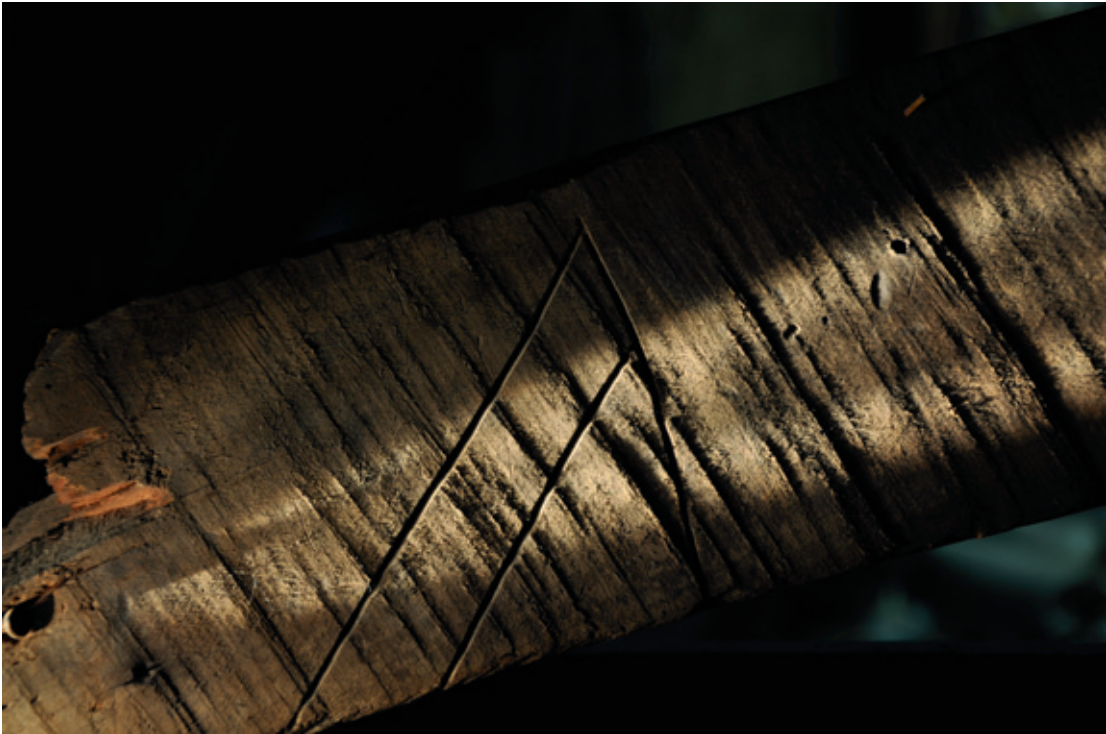
Fig. 27. Détail de la technique de débitage avec outil de type scie.
© cliché Paulo Charruadas & Philippe Sosnowska, 2010

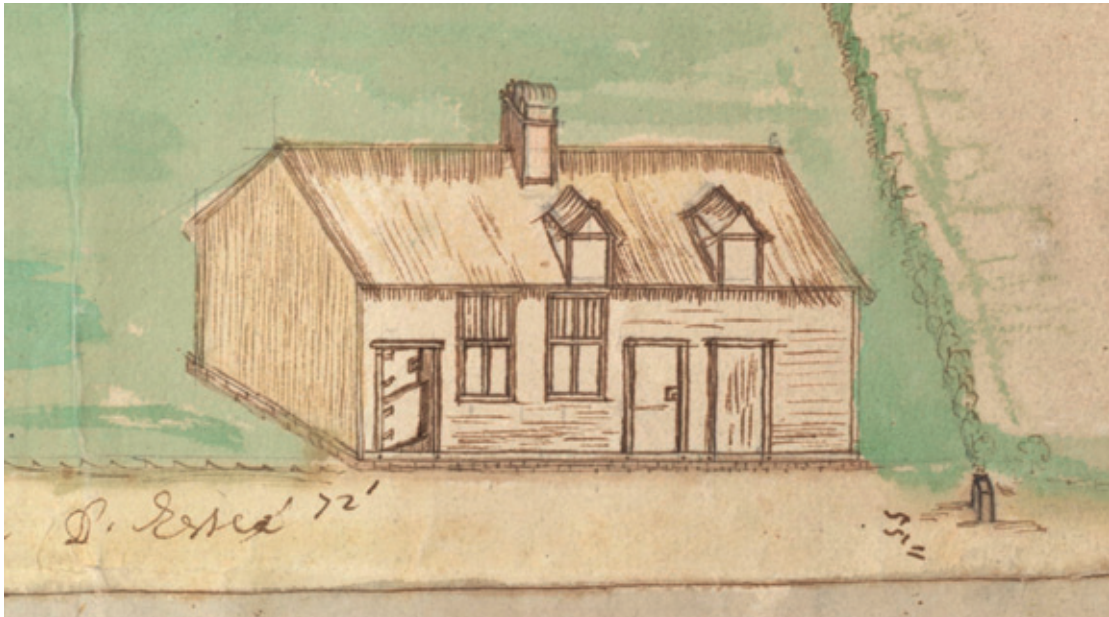
Fig. 29. Représentation d'une maison en pan-de-bois sur solin avec couverture en chaume située au hameau de Roussart à Waterloo. Détail de la carte figurative de l'arpenteur J. Laboureur en 1707.
