# La forêt

au Moyen Âge

## La charpente de Notre-Dame de Paris

Georges-Noël Lambert, Patrick Hoffsummer,  
Virginie Chevrier

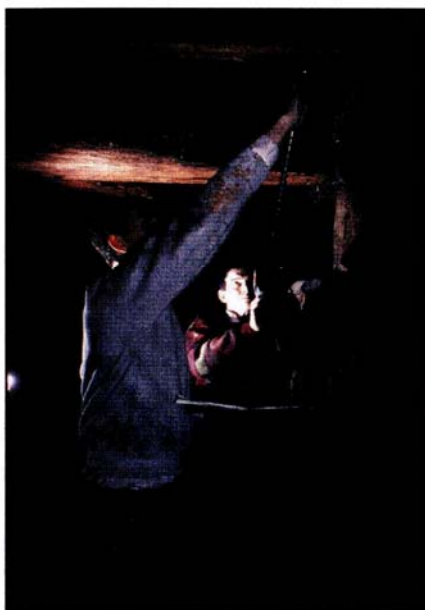
**Figure 1** : P. Hoffsummer et G.-N. Lambert prélevant un échantillon dans la charpente de Notre-Dame de Paris en 1991 (cliché C. Huyghens).

Au lendemain de l'incendie, les bois brûlés accumulés dans les décombres conservent un potentiel scientifique très important. On peut se réjouir que la campagne de 1991-1996, liée à une activité de recherche dans un cadre académique, ait déjà permis de récolter 70 échantillons. Le potentiel de tels édifices est toutefois bien supérieur si l'on veut approfondir certaines questions. Il faudrait ainsi se concentrer sur l'évolution complexe d'un chantier médiéval, et encore tirer des cernes de croissance des arbres utilisés des informations sur la typologie des massifs forestiers exploités, sur l'influence des conditions écologiques sur la croissance des arbres, notamment l'évolution des conditions climatiques locales et globales : ces dernières données viendront alimenter l'étude des changements climatiques du dernier millénaire. Les campagnes récentes à Beauvais ou à Bourges ont permis de récolter entre 150 et 300 bois. Habituellement, on se serait satisfait des 70 premiers échantillons comptant sur la possibilité de retourner dans la charpente pour des études plus approfondies. La récente catastrophe à Notre-Dame change brutalement la donne. Il conviendrait maintenant d'échantillonner de manière méthodique le matériel encore disponible après cet incendie.

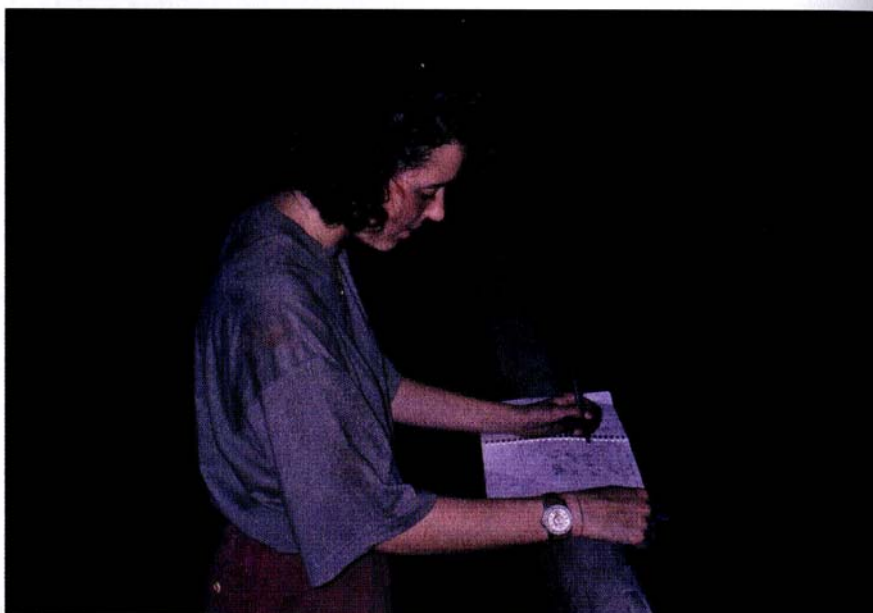
**Figure 2** : V. Chevrier traçant un croquis de situation des échantillons prélevés dans la charpente de Notre-Dame de Paris. Les notes des croquis sont ensuite reportées sur les plans de l'architecte (cliché G.-N. Lambert, 1993).

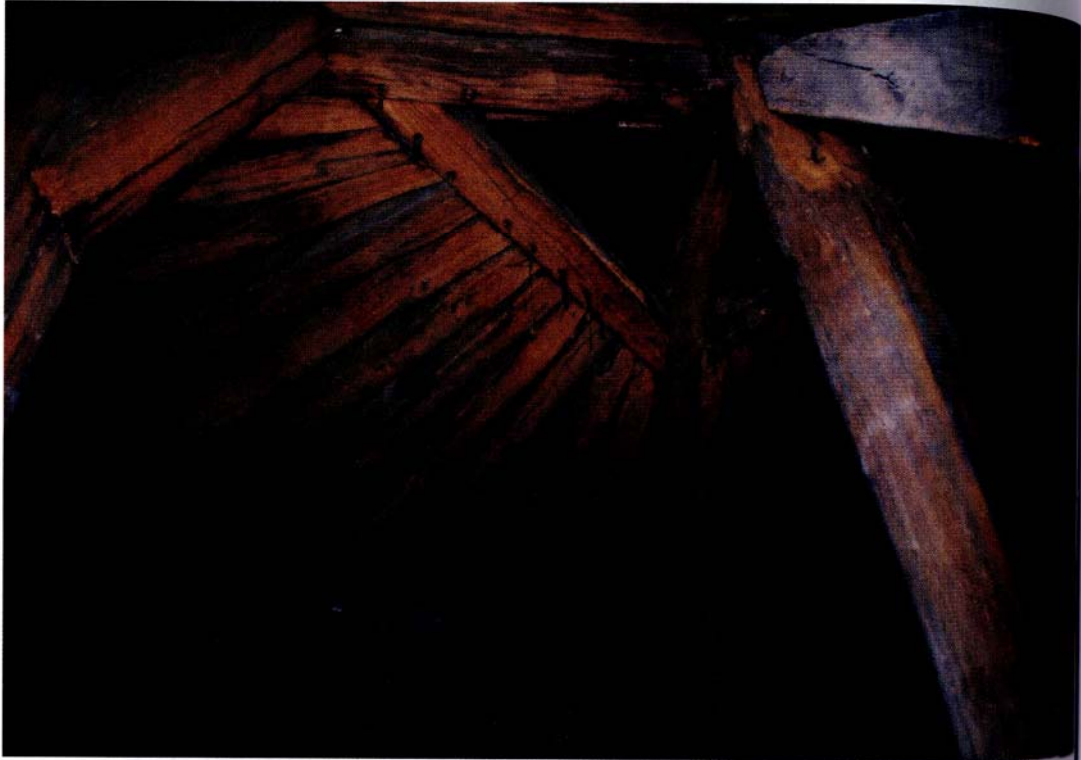
**Figure 5** : Plateau d'enrayure dans la charpente au-dessus de l'abside (cliché P. Hoffsummer, 2009).
