# **Étude du bâti et analyse dendrochronologique d'une ferme ardennaise à Hierlot (Lierneux)<sup>1</sup>**

## Introduction

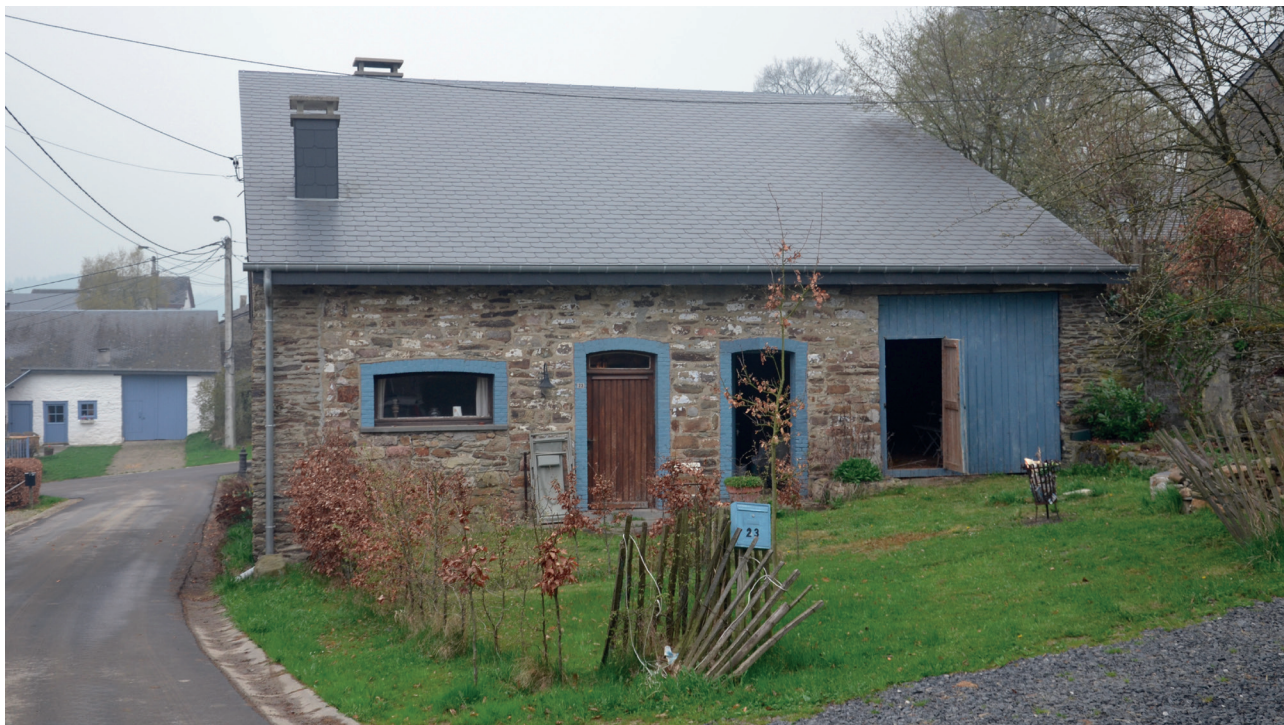
Fig. 1.- Ferme de Hierlot : mur gouttereau oriental.

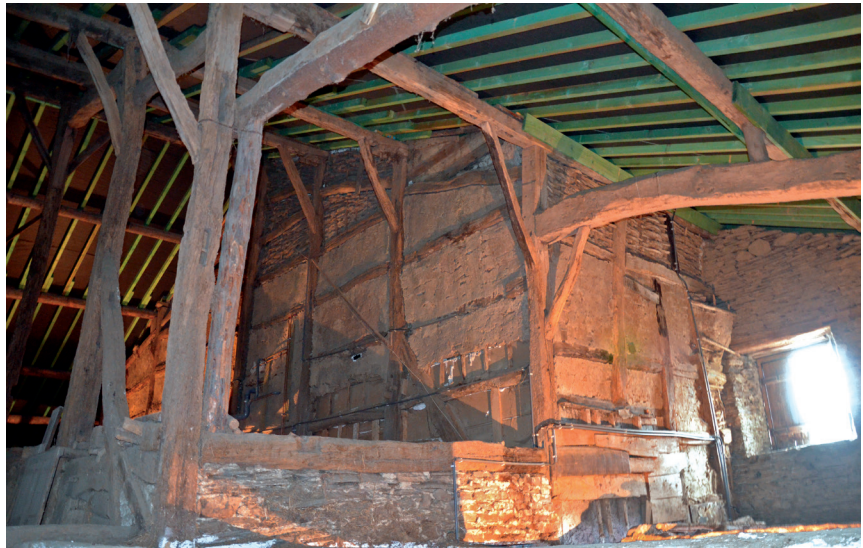
Fig. 2.- Parçon délimitant le logis, vue de l'intérieur, depuis le nord-ouest.  
© Patrick Hoffsummer (ULg-CEA 2013).

parçons<sup>6</sup> par des pans-de-bois. La cellule du logis forme une sorte de noyau primitif au sein de la construction (fig. 2). L'observation des élévations suggère la disparition de cloisons en bois, tandis que l'examen du plan actuel présage l'existence antérieure d'un auvent à l'avant du bâtiment<sup>7</sup>. Le quatrième parçon, construit perpendiculairement à l'arrière, est inhabituel et semble être le résultat d'un ajout plus tardif<sup>8</sup>. Le but de notre recherche était, dès lors, de retrouver la trace de l'auvent, de retracer une chronologie relative des transformations de la ferme et d'en déterminer la date de fondation grâce à l'analyse dendrochronologique.

La charpente rentre dans la catégorie des charpentes à *fermes et pannes avec des pannes face aplomb assemblées à des poteaux montant de fond*<sup>15</sup> (fig. 2). Ce type se retrouve couramment dans les constructions rurales en Ardenne. Le toit, en bâtière, possède deux versants de faible inclinaison (aux alentours de 23°), comptant chacun cinq travées. La couverture d'origine a disparu, mais le toit devait recevoir de larges

Les pans-de-bois du logis, conservés pour les façades nord, est et ouest, présentent un ensemble cohérent (fig. 2). La façade nord (13 m de long) sépare le logis de l'étable (fig. 11). Un mur en schiste de 3 m de long sur 2 m de haut la prolonge à l'est. L'ossature se compose de sept poteaux reliés par cinq à sept niveaux d'entretoises, assemblées par tenons et mortaises. On notera l'utilisation de tenons passants pour assembler les poutres des planchers des deux étages du logis. Les sections des bois sont régulières : 20-25 cm sur 25 cm pour les poteaux et 15 cm sur 25 cm pour les entretoises. Les quelques traces d'outils encore visibles suggèrent un équarrissage à la hache. La structure prend appui sur une sablière basse (section : 25 cm sur 25 cm) formée de deux poutres assemblées par une enture à mi-bois. Celle-ci repose sur un solin maçonné en schiste dont la hauteur varie entre 40 et 50 cm pour suivre la pente du terrain. L'espace compris entre le deuxième et le quatrième poteau brise la symétrie de la façade. Celui-ci est occupé par deux poteaux, dont l'un est oblique, qui s'arrêtent au quatrième niveau d'entretoises ; la panne de la charpente est alors soutenue par un petit potelet qui démarre à cet étage. Cette irrégularité pourrait traduire une transformation secondaire liée à une réparation, à moins qu'il ne s'agisse d'une contrainte liée aux matériaux disponibles.

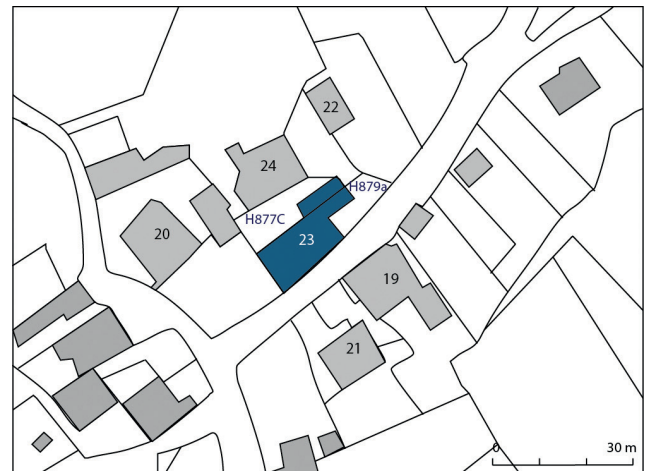
Fig. 6.- Hierlot, détail du plan cadastral de la ferme.  
Infographie : Sara Pholien, d'après le plan parcellaire cadastral de 2015 disponible en ligne sur le site du SPF Finances.

Il y dépeint une habitation en forme de U, malheureusement peu vraisemblable au vu de la configuration physique du terrain. La carte établie par Vandermaelen (1846-1854) (fig. 4) et le cadastre de Popp (1842-1879) (fig. 5) se rapprochent davantage du cadastre de 2015 (fig. 6). Les proportions étant similaires à celles de notre bâtiment, nous pouvons présumer que le quatrième parçon est représenté sur ces plans. Autre élément intéressant : l'annexe rectangulaire à l'est du bâtiment. Elle accueillait la porcherie. Même si elle figure encore actuellement sur le cadastre, elle a été démolie dans les années 1970<sup>10</sup>.

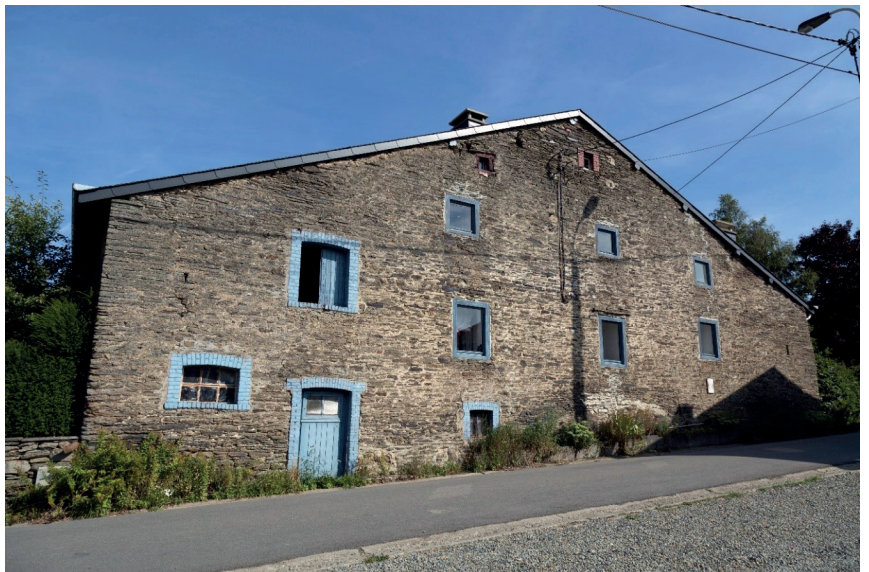
Fig. 8.- Pignon sud.  
© Sara Pholien – 2015.

Le pignon sud semble uniforme (fig. 8). On notera qu'il se termine à l'ouest par une chaîne d'angle qui s'avère présenter un problème structurel au vu des fissures visibles depuis l'intérieur. Bien exposé, ce pignon reçoit la majorité des ouvertures. On compte onze fenêtres

– une pour chaque pièce du logis –, une porte menant à l'étable arrière et deux baies d'aération pour la cave et la pièce avant. Tous les encadrements sont en bois, sauf ceux des ouvertures de l'étable arrière et du grenier qui sont similaires à ceux observés pour le mur gouttereau oriental. D'après les traces d'assemblages vides, les linteaux des fenêtres sont des récupérations des bois de l'ancienne structure.

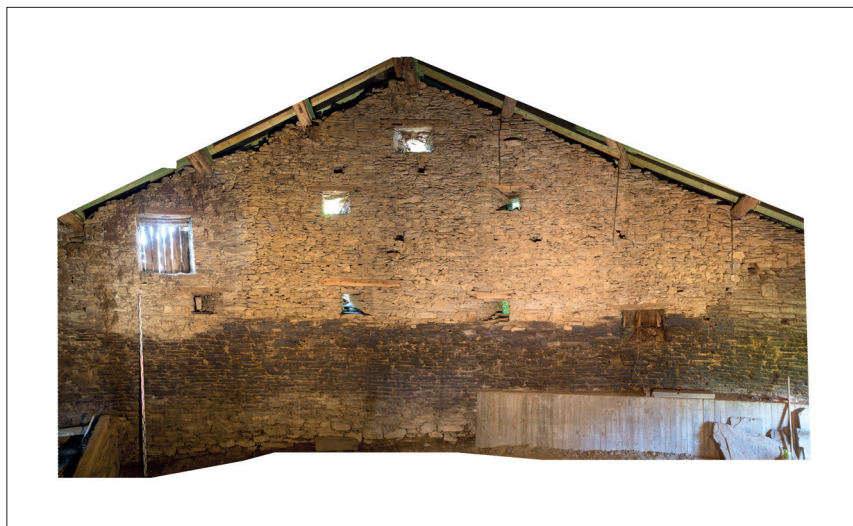
Fig. 9.- Intérieur du pignon nord (photo-montage).

Le pignon nord reste le cas le plus intéressant (fig. 9). En partie enterré, il n'est observable que de l'intérieur. Il est percé d'une fenêtre et de huit baies d'aération, à l'allure de meurtrières. Elles sont réparties sur quatre niveaux. À l'image du pignon sud, les ouvertures sont surmontées de linteaux composés de bois réutilisés. La fenêtre a été modifiée ou résulte d'un percement secondaire, comme en témoigne le changement de mortier. On remarque également une dizaine de trous quadrangulaires répartis sur trois niveaux. Ils ont probablement accueilli des boulines d'échafaudage. Une couture est visible à hauteur de l'extrémité arrière de la grange. À cet endroit, les dalles de schiste et de grès schisteux laissent place à des blocs rectangulaires de plus gros calibre, peut-être un ajout postérieur.

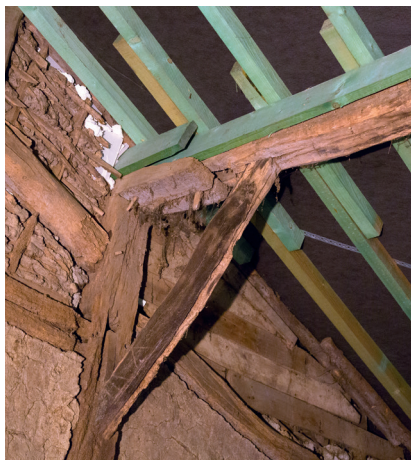
Fig. 10.- Détail d'assemblage de la septième panne, au niveau du logis.  
© Sara Pholien – 2015.

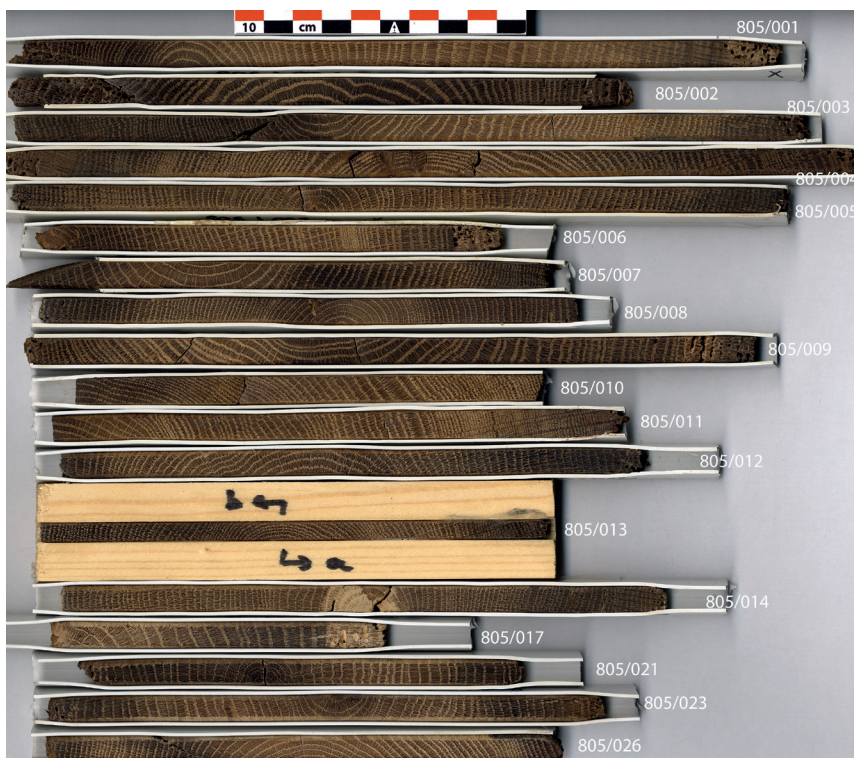
Fig. 15.- Scan de dix-huit échantillons dendrochronologiques.  
© Emmanuel Delye (ULg-CEA 2015).

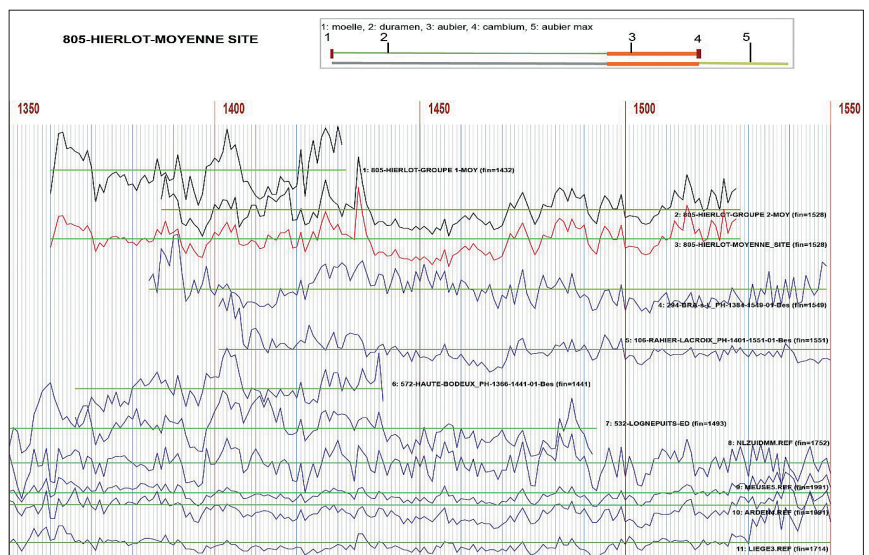
Fig. 16.- Position des deux moyennes interdatées, dessin de la moyenne du site ainsi que des chronologies de référence utilisées.

Ces deux moyennes ont été interdatées afin de créer une moyenne générale pour le site (fig. 16). Cette dernière se corrèle bien avec les référentiels « Meuse 5 » (9,68), « Ardenne 4 » (9,12), « Sud des Pays-Bas » (14,02) et « Liège 3 » (7,23) et couvre la période 1359-1528.
