## DES SOLS LIMONEUX CULTIVÉS DE HESBAYE

A. PISSART  
A. BOLLINNE

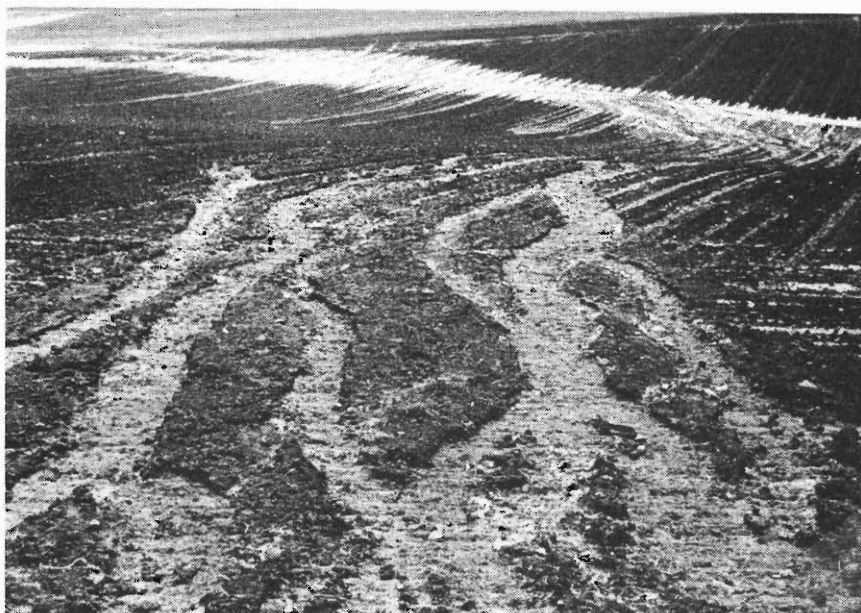
Fig. 1

Ravines creusées par le ruissellement concentré dans un champ de betteraves (printemps 1977). Dans les ravines, la partie supérieure du sol ameublie par les dernières pratiques culturales a été emportée. Une grande partie des sédiments emportés s'est accumulée dans le vallon où la pente est moins forte.

2. *Le ruissellement concentré* se produit lorsque l'eau se rassemble dans des rigoles qui s'approfondissent et s'élargissent. Ce type de ruissellement a un pouvoir érosif considérable (fig. 1 et 2).

Sur des versants réguliers apparaissent aussi souvent des chenaux de plusieurs décimètres de largeur et de profondeur (fig. 1). Un examen attentif montre, en outre, l'existence simultanée de nombreuses griffures de petite dimension.

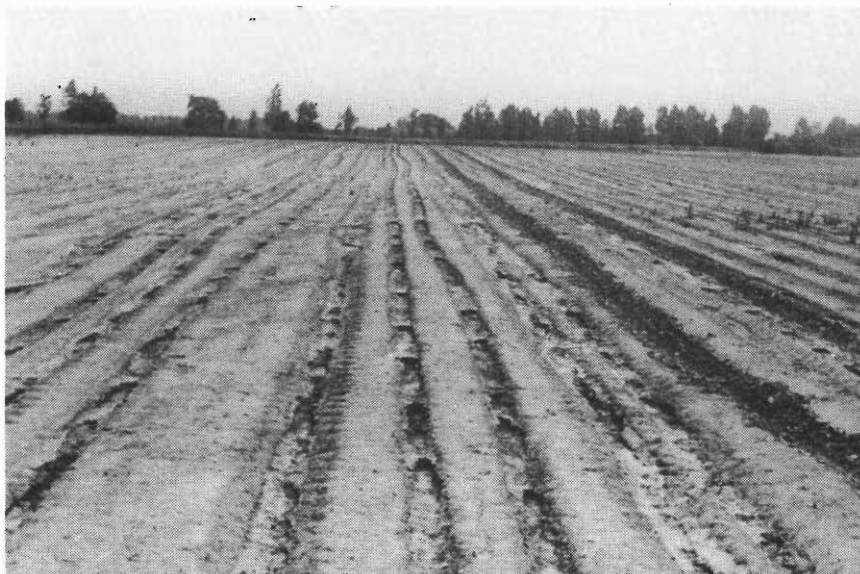
Fig. 2

Sur ce versant régulier et peu incliné (2 à 5 %), le passage des outils parallèlement à la pente a favorisé la concentration du ruissellement et le creusement de rigoles. (été 1971, après récolte).

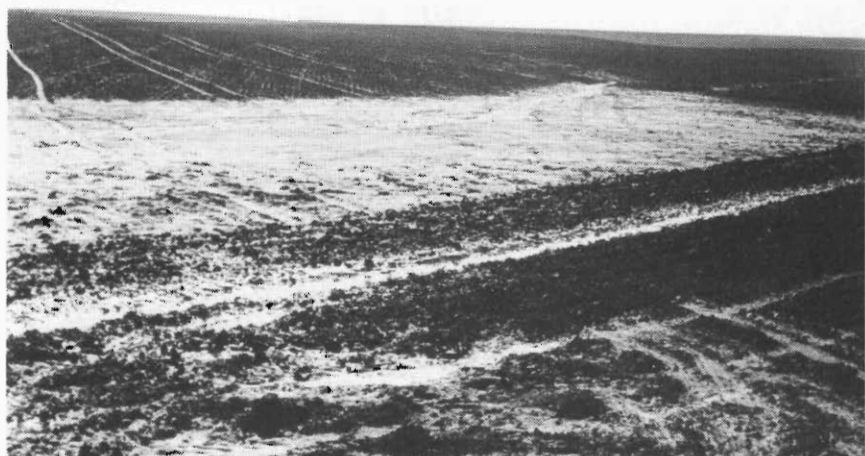
Fig. 3

Accumulation de limon au pied d'un versant et dans un vallon dans le bassin duquel s'est produite une érosion ravinante (Betteraves, printemps 1975).

Une grande partie des matériaux entraînés par l'érosion s'accumule au pied des versants (fig. 3 et 4). Ces dépôts, tout autant que l'érosion, sont à l'origine de dégâts dans les cultures. Il est aisé d'en comprendre les causes : sur les versants, le ruissellement emporte les graines et déracine les plantules; au bas des versants et dans les vallons, graines et plantules sont recouvertes de dépôts qu'elles ne peuvent traverser.

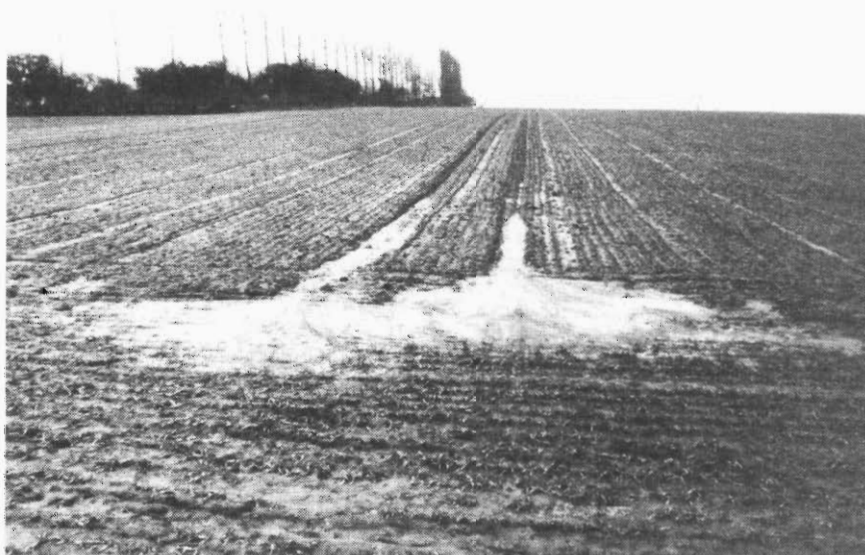
Fig. 4

Accumulation de limon au pied d'un versant peu incliné (6 %) au débouché d'ornières laissées par les passages d'outils parallèles à la pente (escourgeon, fin de l'hiver 1973-1974).

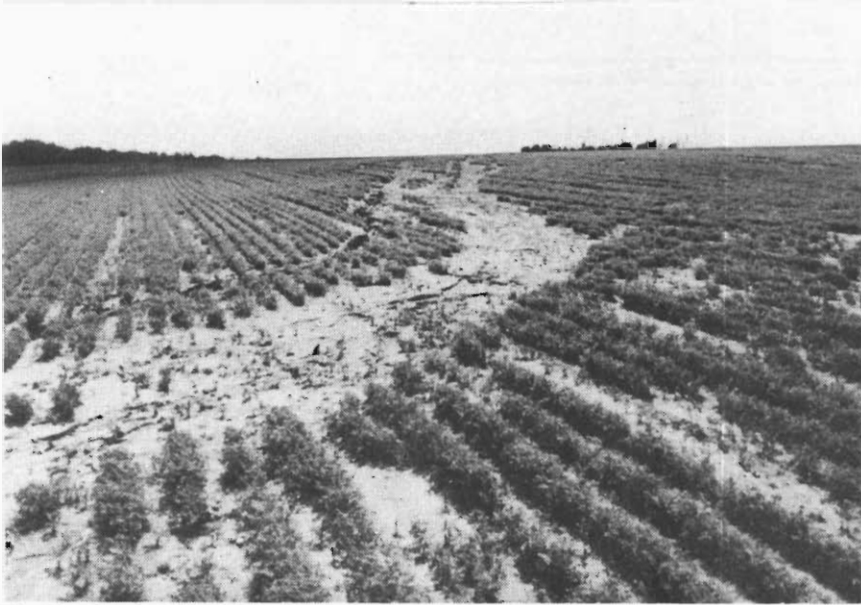
Fig. 5

Dégâts dûs au ruissellement dans une culture de carottes suite à une pluie violente survenue au printemps 1974.

La concentration de l'eau dans les ondulations transversales des versants ou dans les têtes de vallons est à l'origine du creusement des chenaux les plus importants (plusieurs mètres de large) qui non seulement entraînent la couche arable mais entament parfois les horizons plus profonds (fig. 5).

Les cultures de printemps et plus particulièrement celles de plantes sarclées sont spécialement menacées par l'érosion (fig. 5). Les céréales souffrent également mais les dégâts y sont souvent moins apparents. Cependant, comme en culture sarclées, la production est parfois compromise suite à des pluies violentes à un point tel que des réensemencements s'avèrent nécessaires.

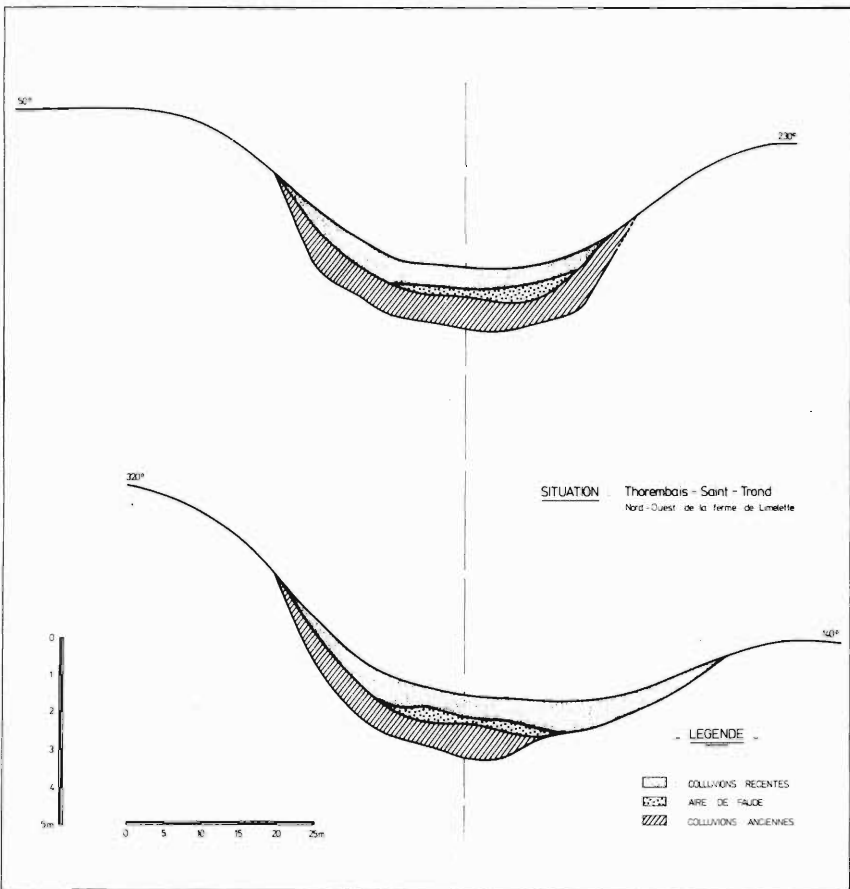
Fig. 8

Profils montrant l'importance de l'accumulation de sédiments limoneux dans une dépression (n° 1, tableau 2) fermée près de Gembloux. Les hauteurs sont exagérées 5 fois. On distingue deux colluvions séparées par une aire de faille datant du dernier défrichement effectué il y a  $\pm 170$  ans (A. Bollinne, inédit).

en étudiant les dépôts colluviaux accumulés dans des dépressions fermées existant dans la région de Gembloux. Entièrement développées dans les loess, grossièrement circulaires et profondes de quelques mètres, ces dépressions ont un diamètre de quelques dizaines de mètres. Elles sont assez nombreuses à proximité de Gembloux; leur origine n'est pas connue mais elles semblent fort anciennes; elles constituent d'excellents pièges à sédiments car elles retiennent la totalité des matériaux arrachés par l'érosion aux versants (fig. 8).
