# VULNERABILITE ET ADAPTATION DU TERRITOIRE DE CAP CAMEROUN AUX RISQUES NATURELS

**MBEVO FENDOUNG Philippes, Université de Yaoundé I,  
Doctorant au Centre de Recherche et de Formation  
Doctorale en Science Humaine et Sociale (CRFD),  
Département de Géographie,  
E-mail: [phijippesmbevo@yahoo.fr](mailto:phijippesmbevo@yahoo.fr) ;  
BP S/c 30464 Yaoundé; Tel (+237 674 601 751)**

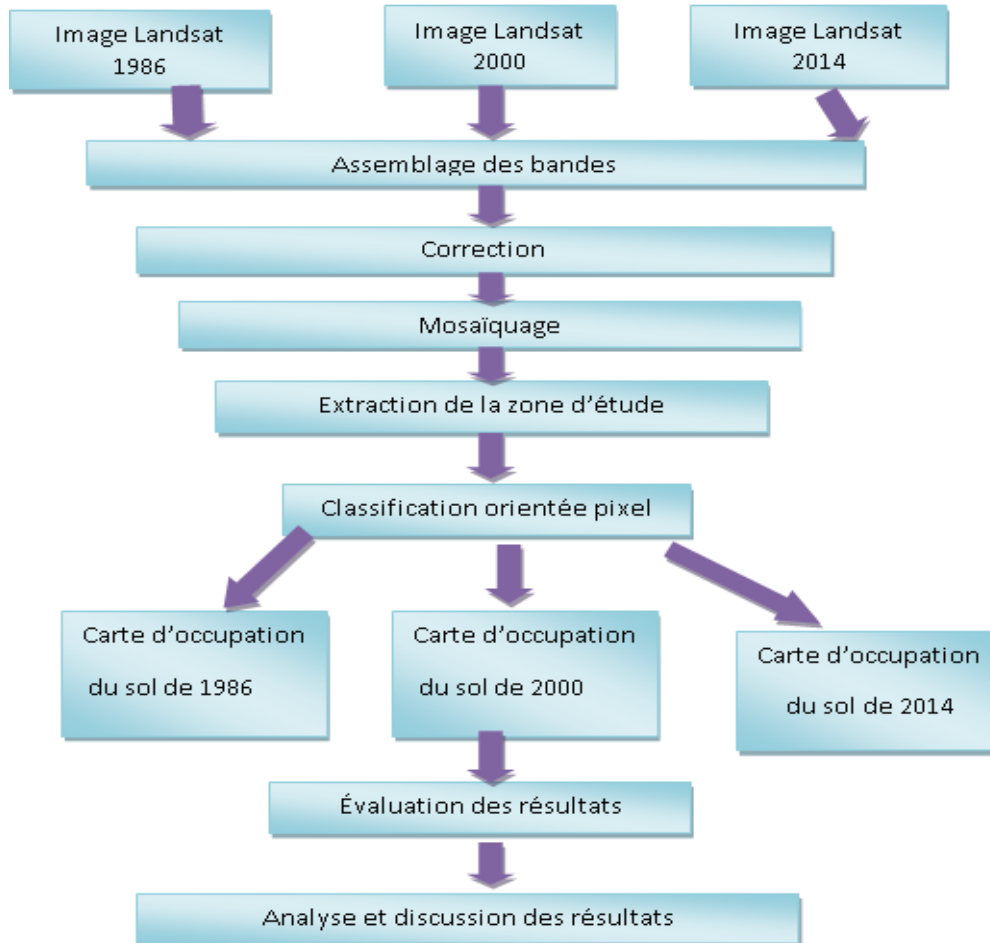
Elle s'est effectuée à partir des images de type Landsat, à l'aide du logiciel Erdas Imagine® 2014

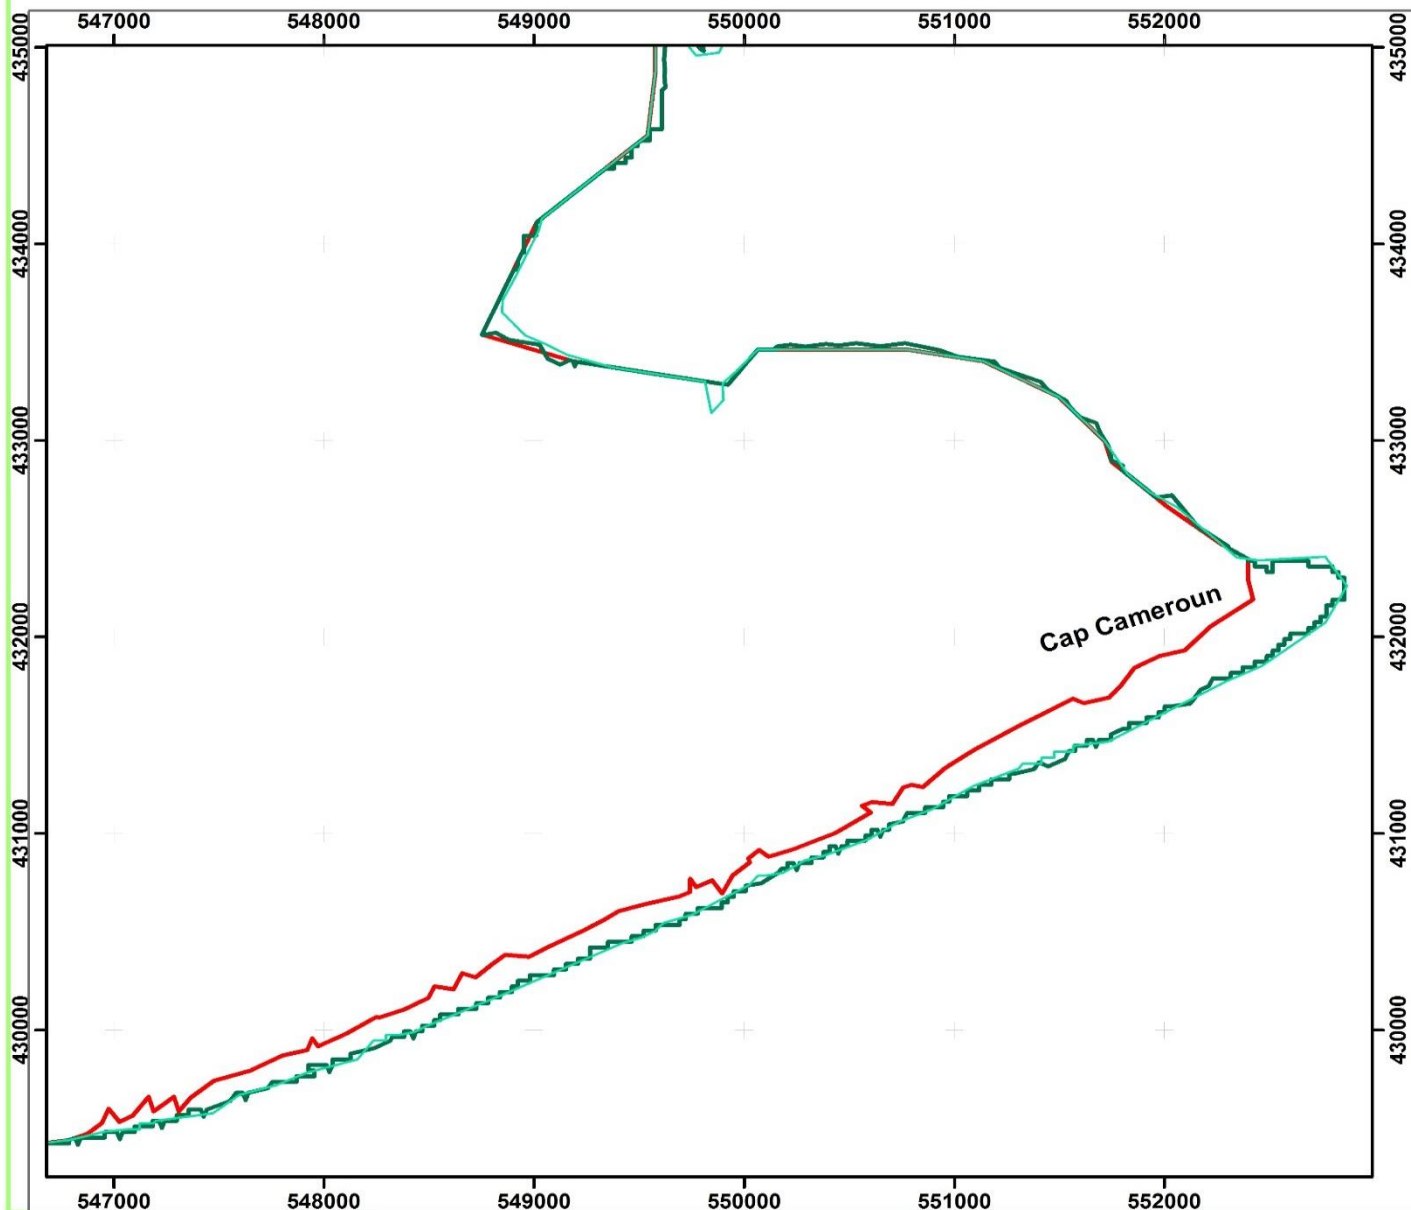
- Trait de côte en 1986
- Trait de côte en 2000
- Trait de côte en 2014

Source des données:  
Images Landsat de 1986, 2000, 2014

- ❖ La **dynamique régressive du trait** de côte entre 1986 et 2014. Cette régression s'observe aussi de par le monde (IFEN, 2012; UGI, 2012)

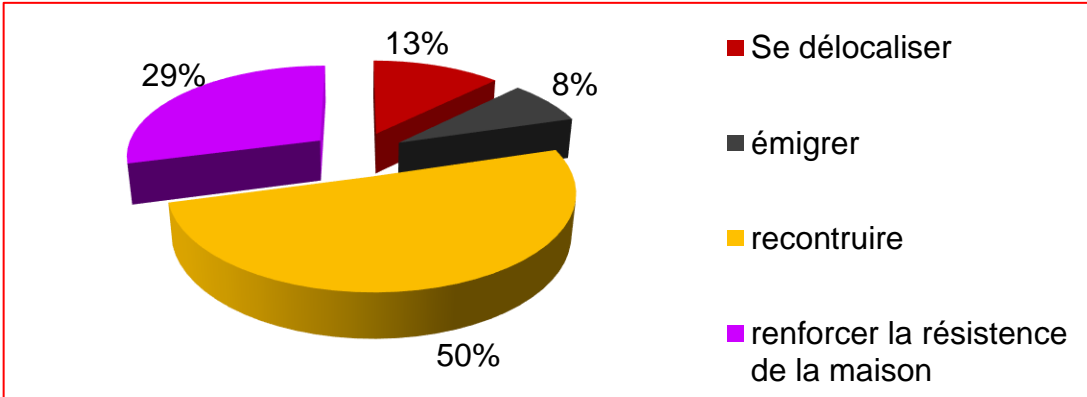
De toutes ces stratégies, la reconstruction (50%) est la plus pratiquée, suivi du renforcement de la résistance des maisons (29%), délocalisation (13%) et émigration (8%)
