Apports de la géomorphologie dans les processus de conception, de suivi et d'évaluation de projets de restauration de cours d'eau à différentes échelles spatiales et temporelles

Alexandre PEETERS

en vue de l'obtention du grade de Docteur en Sciences

Année académique 2020-2021

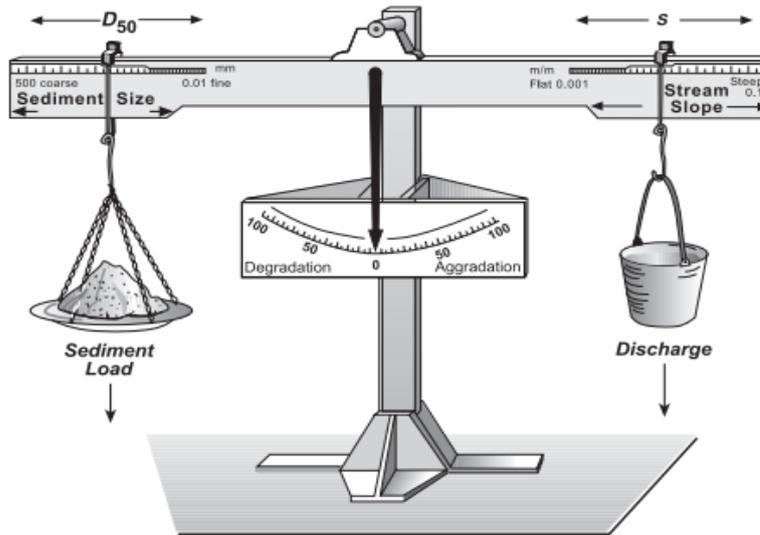
Figure 1.2 : Balance de Lane (1955 ; modifié d'après Fryirs & Brierley, 2013).

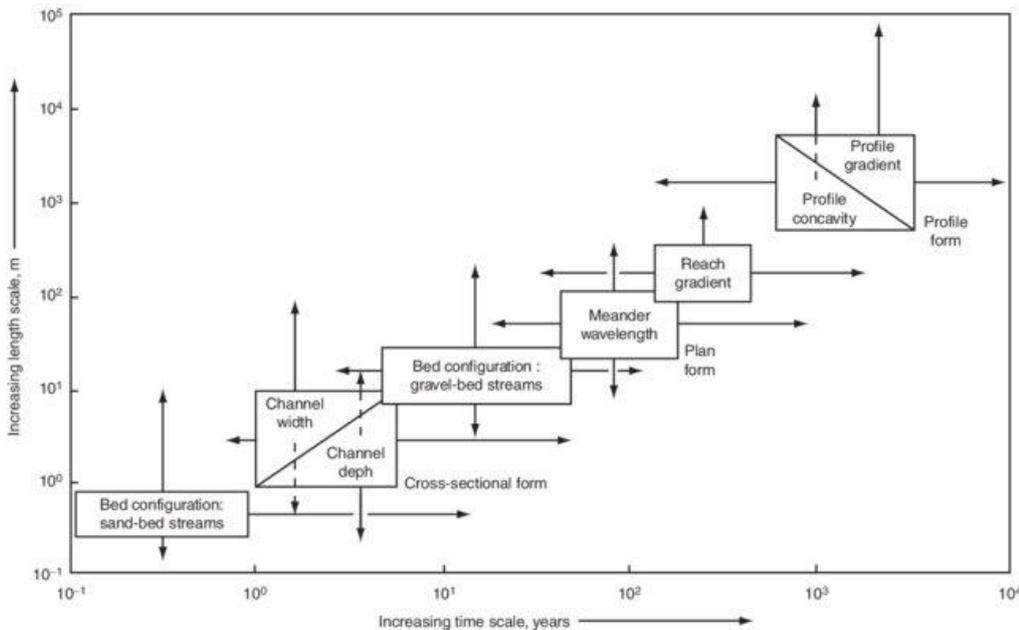
Figure 1.3 : Diagramme schématique des échelles de temps des ajustements des différentes formes du chenal en fonction de leur dimension spatiale, au sein d'un bassin versant hypothétique de taille intermédiaire (Knighton, 1998).

De la sorte, le système fluvial fonctionne comme un équilibre dynamique, composé d'ajustements permanents des différentes variables autour de conditions moyennes (Schumm, 1977). Autrement dit, les modifications de débits liquide et solide ont pour conséquence, par le biais de mécanismes de rétroactions, un réajustement morphologique en accord avec les nouvelles conditions. Ces ajustements morphologiques peuvent s'opérer sur une large gamme d'échelles spatiales et temporelles selon l'intensité de la perturbation et la capacité du système à absorber les changements (Figure 1.3 ; Knighton, 1998).

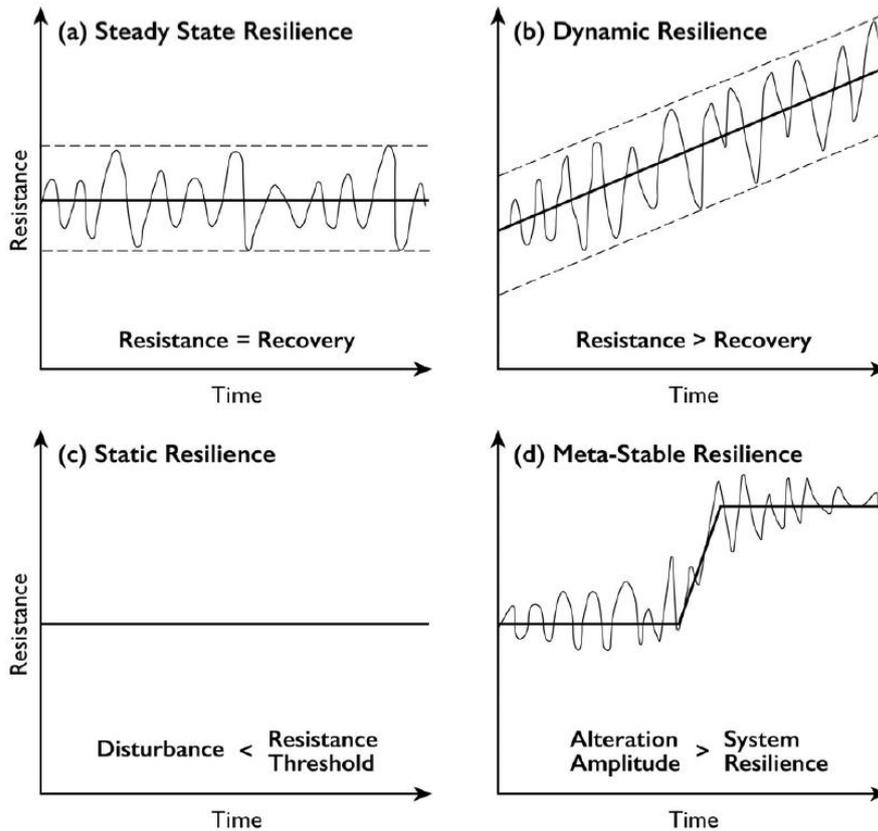
Figure 1.4 : Trajectoires évolutives des différents formes de résilience : (a) résilience à l'état de stabilité, (b) résilience dynamique, (c) résilience statique et (d) résilience méta-stable (Fuller *et al.*, 2019).

- a) une résilience à l'état de stabilité, où la résistance et le rétablissement sont équilibrés et où le système absorbe la perturbation, ce qui favorise le retour rapide aux conditions de pré-perturbation ;

- b) une résilience dynamique, où la résistance du système prévaut sur son rétablissement, et résulte en un changement progressif dans un système qui s'adapte aux nouvelles conditions limites (cas d'une métamorphose fluviale progressive) ;

- d) une résilience méta-stable, pour laquelle la résilience du système est trop faible comparée à la perturbation. Le système a ainsi opéré un changement consécutif à une perturbation majeure et va établir un nouvel équilibre dynamique face aux nouvelles conditions mais ses perspectives d'une récupération sont peu probables.

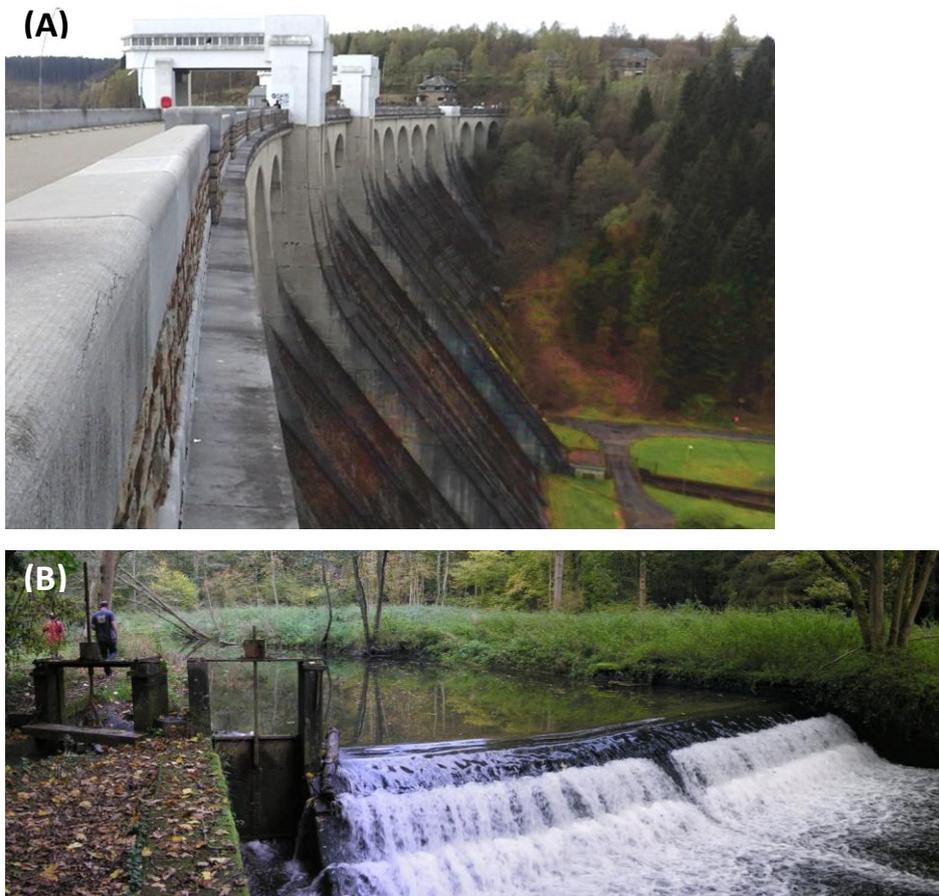
Figure 1.6 : Exemples d'ouvrages en travers en Wallonie : (A) barrage de la Vesdre à Eupen et (B) déversoir sur le Bocq à Purnode (Yvoir).

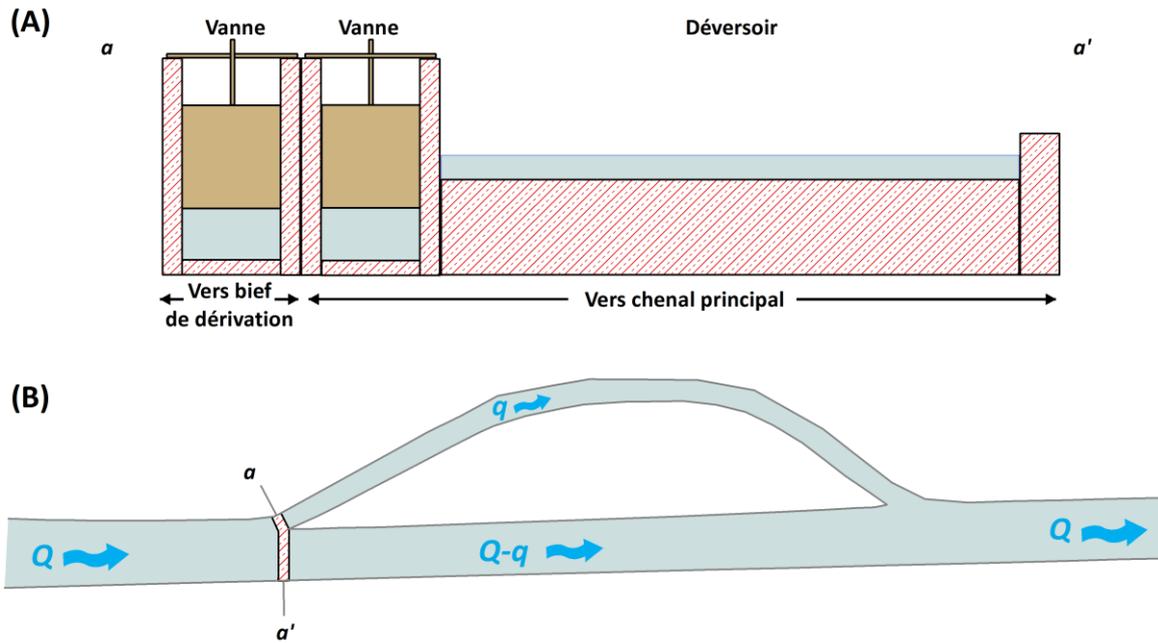
Figure 1.7 : Schéma conceptuel de la configuration générale d'un déversoir, (A) en coupe transversale et (B) en plan (modifié depuis Degoutte, 2012).

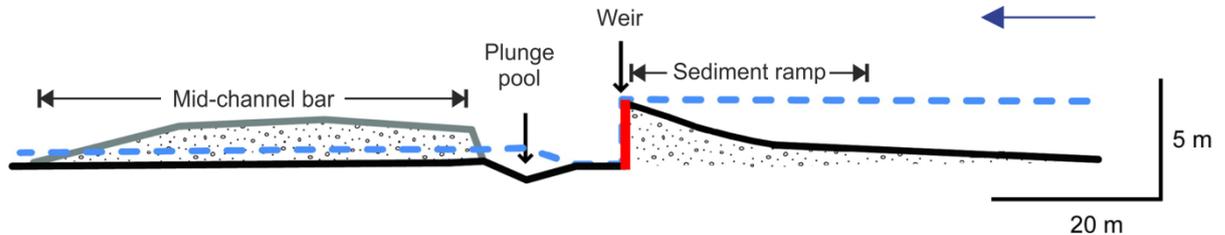
Figure 1.8 : Profil longitudinal type d'un déversoir (modifié depuis Pearson & Pizzuto, 2015).

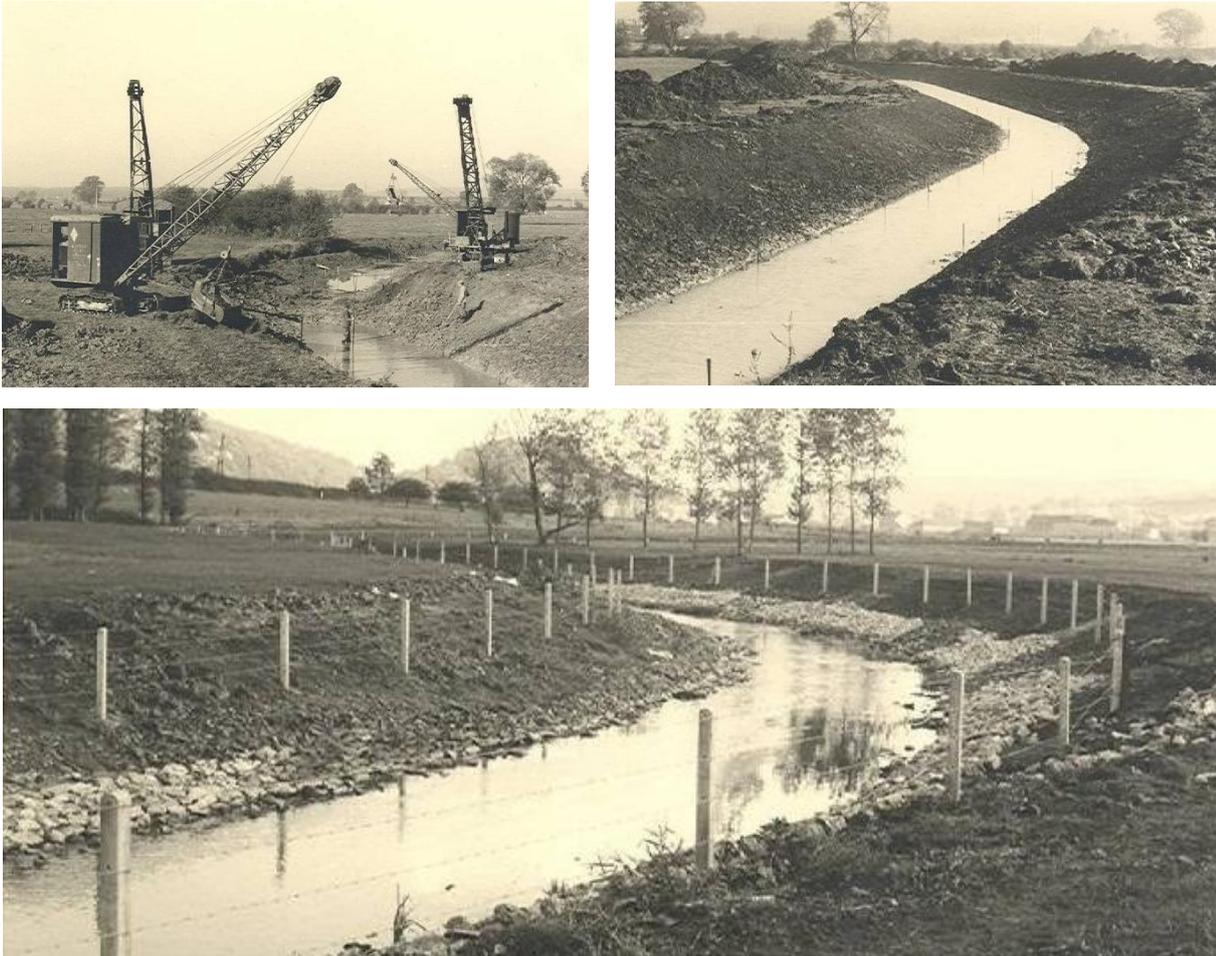
Figure 1.9 : Travaux de rectification de L'Eau Blanche en Fagne (Wateringue de l'Eau Blanche, 1954 - 1970).

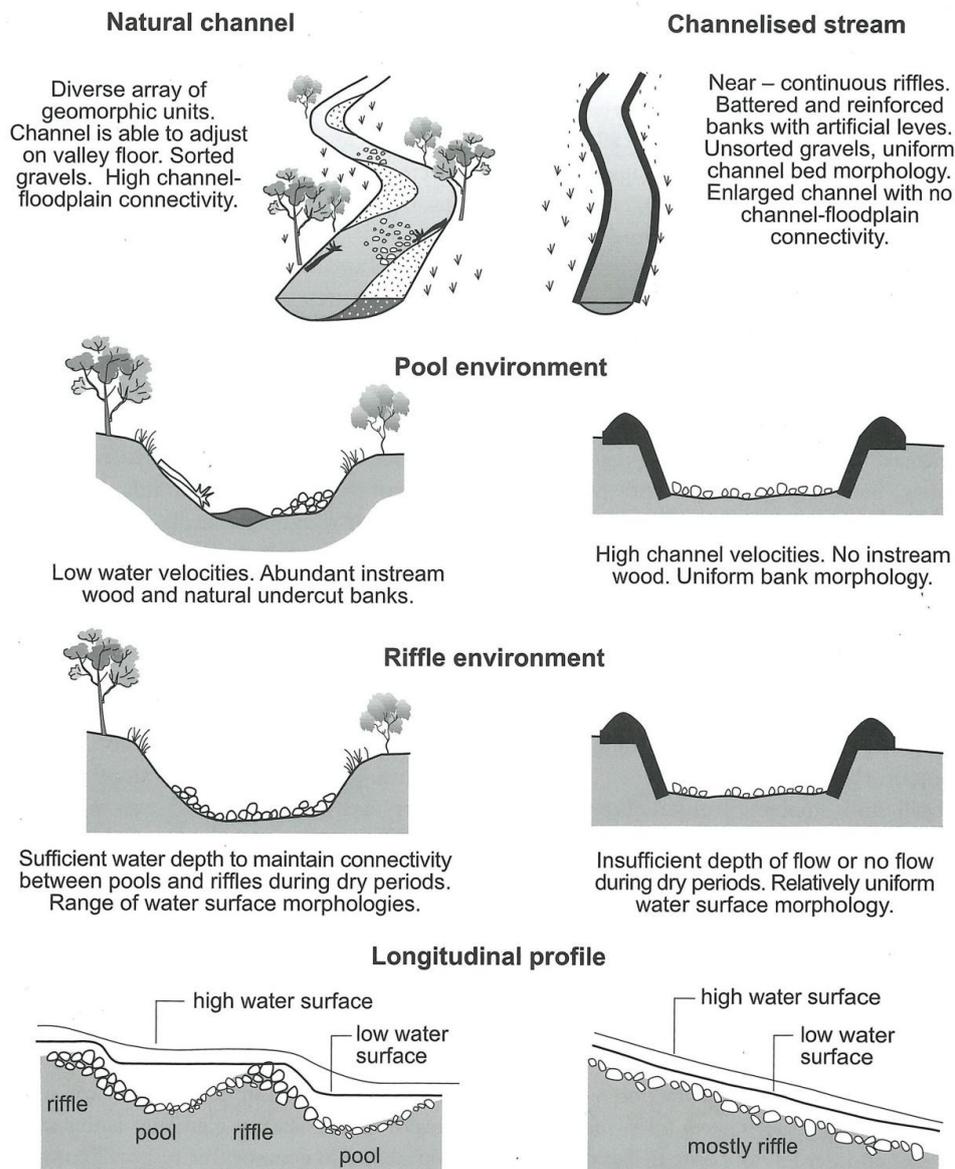
Figure 1.10 : Comparaison schématique des éléments hydromorphologiques entre un secteur de cours d'eau naturel et un secteur de cours d'eau chenalisé (Fryirs & Brierley, 2013).

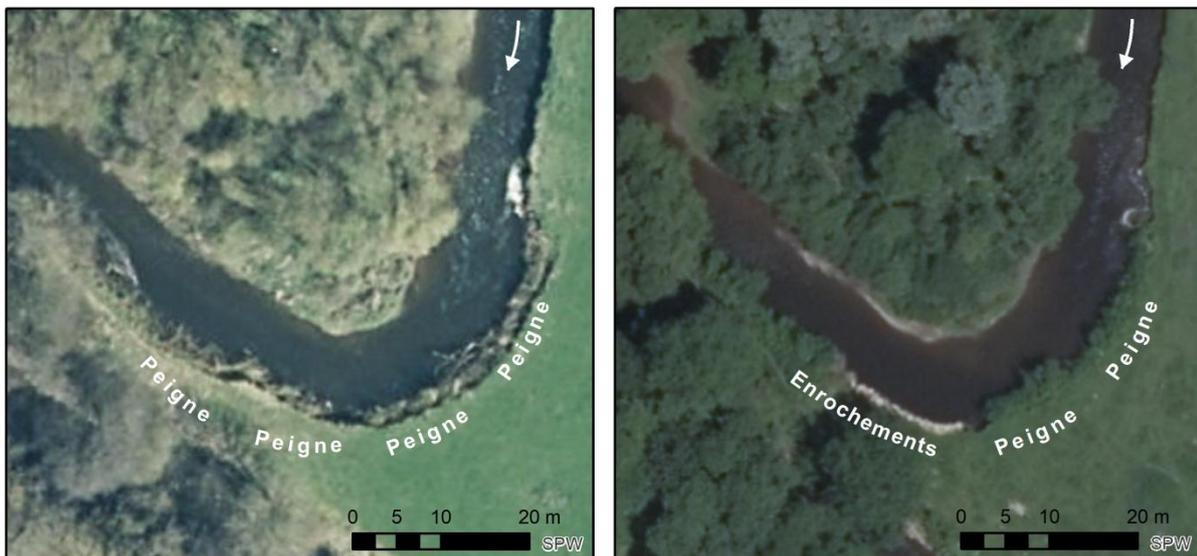
Figure 2.3 : Exemple d'utilisation des orthophotos pour identifier la période durant laquelle un ouvrage de protection de berges a été détruit. Le peigne mis en place sur la Rulles à Ansart semble en bon état en 2015 (orthophoto de gauche). Le recul de la berge et la présence d'enrochements sur l'orthophoto de 2018 indiquent que le peigne a été partiellement détruit.

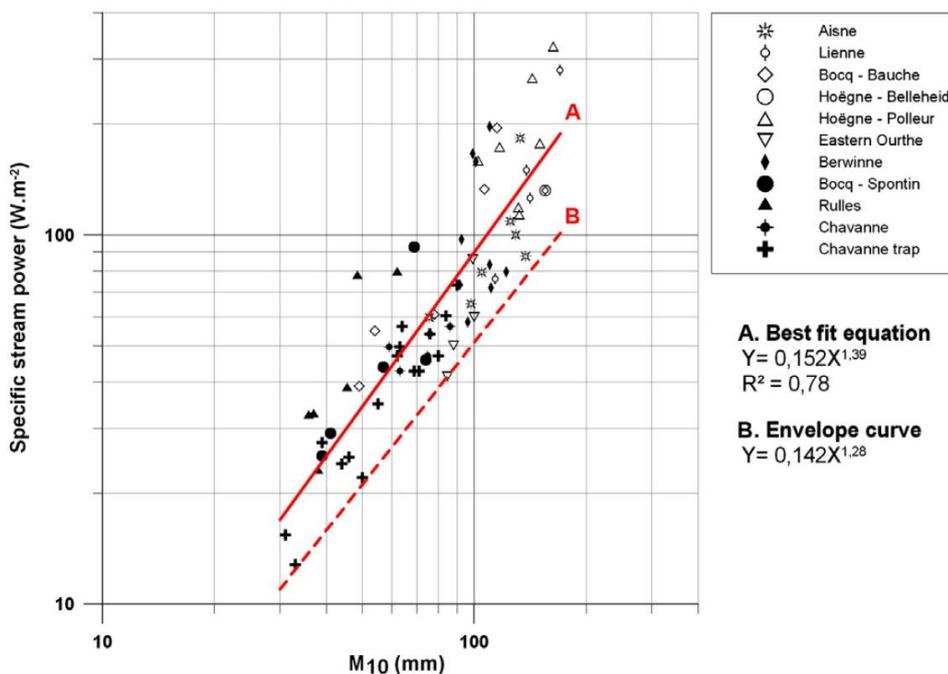
Figure 2.4 : Relations empiriques entre la puissance spécifique et la moyenne des 10 plus gros éléments transportés par une crue (M_{10}). Ces relations sont établies à partir de 73 observations de transport de la charge de fond. Le M_{10} est utilisé comme indicateur de la taille des éléments mobilisés (D_i) (Houbrechts *et al.*, 2015).

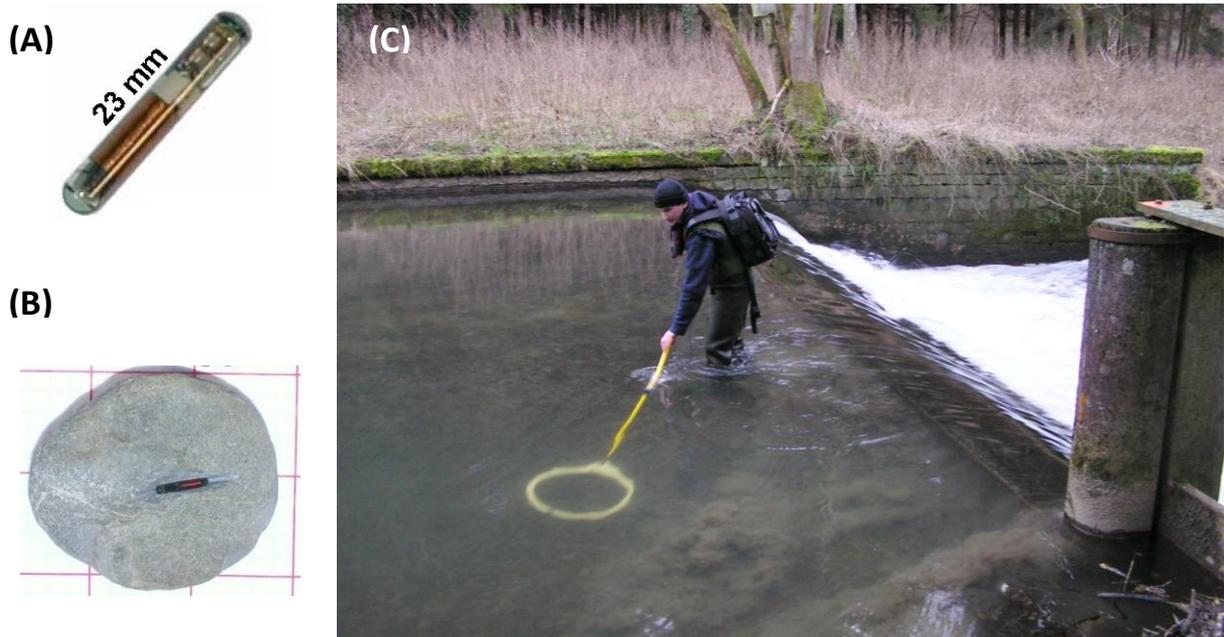
Figure 2.5 : Dispositif de marquage par la technique des *PIT tags* : (A) *PIT tag* employé (www.ti.com), (B) *PIT tag* disposé dans l'entaille du galet avant scellage par mortier époxy (l'échelle est fournie par le fond quadrillé de maille de 5 cm), (C) prospection dans la retenue du Bocq à Purnode avec le module de détection Léonie (Technologie Aquartis SENC).

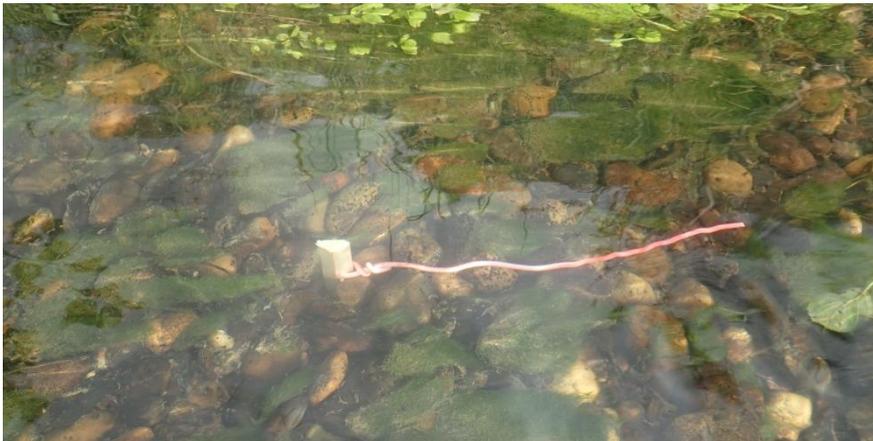
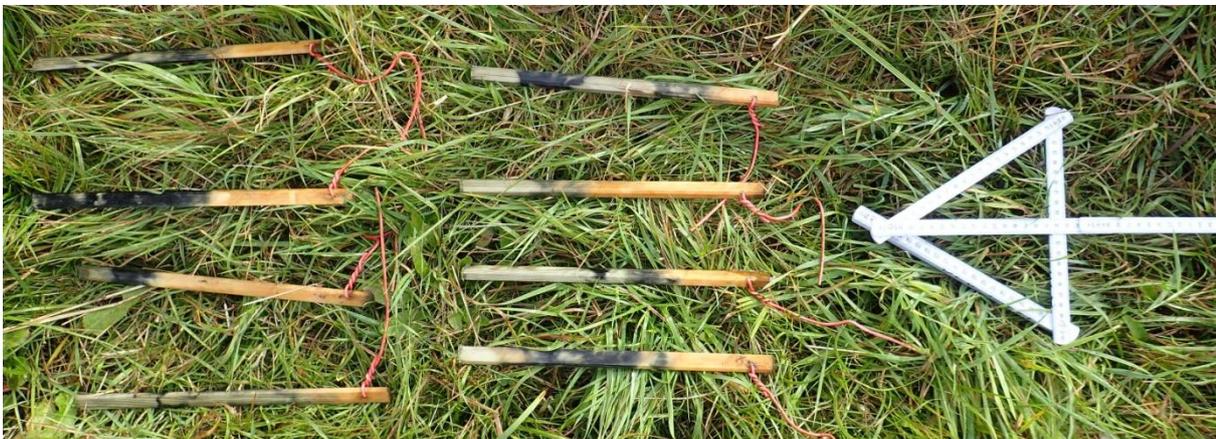
Figure 2.6 : Exemple d'un stick hypoxie enfoncé dans une frayère reconstituée (en haut) et illustration de la coloration prise par les sticks hypoxies juste après qu'ils soient extraits du substrat caillouteux (en bas ; les sticks font 30 cm de longueur ; leur agencement et la flèche indiquent respectivement leur configuration dans le chenal et la direction d'écoulement).

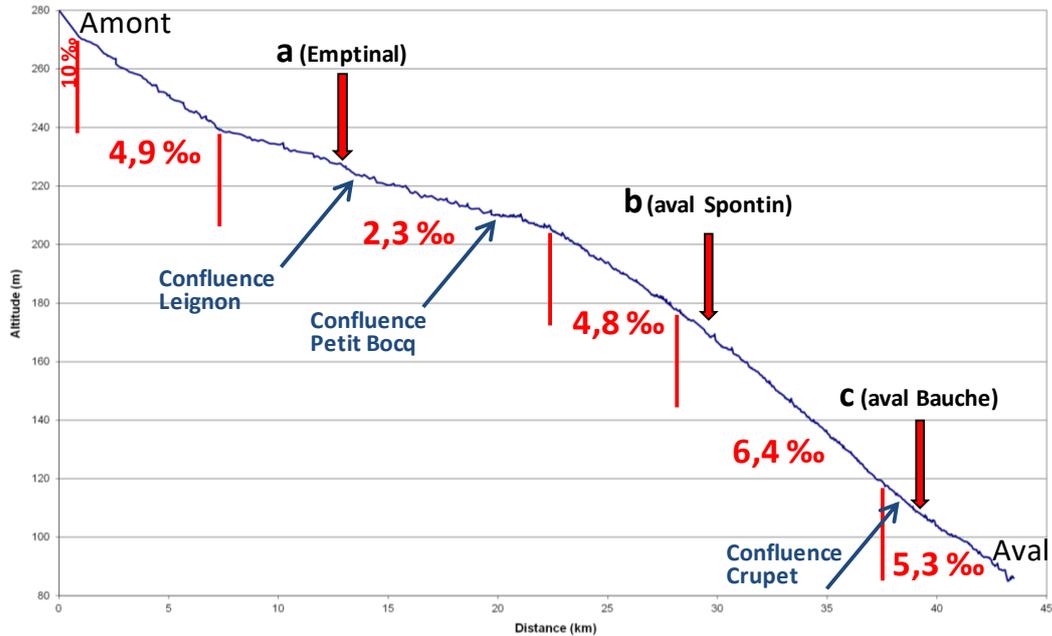
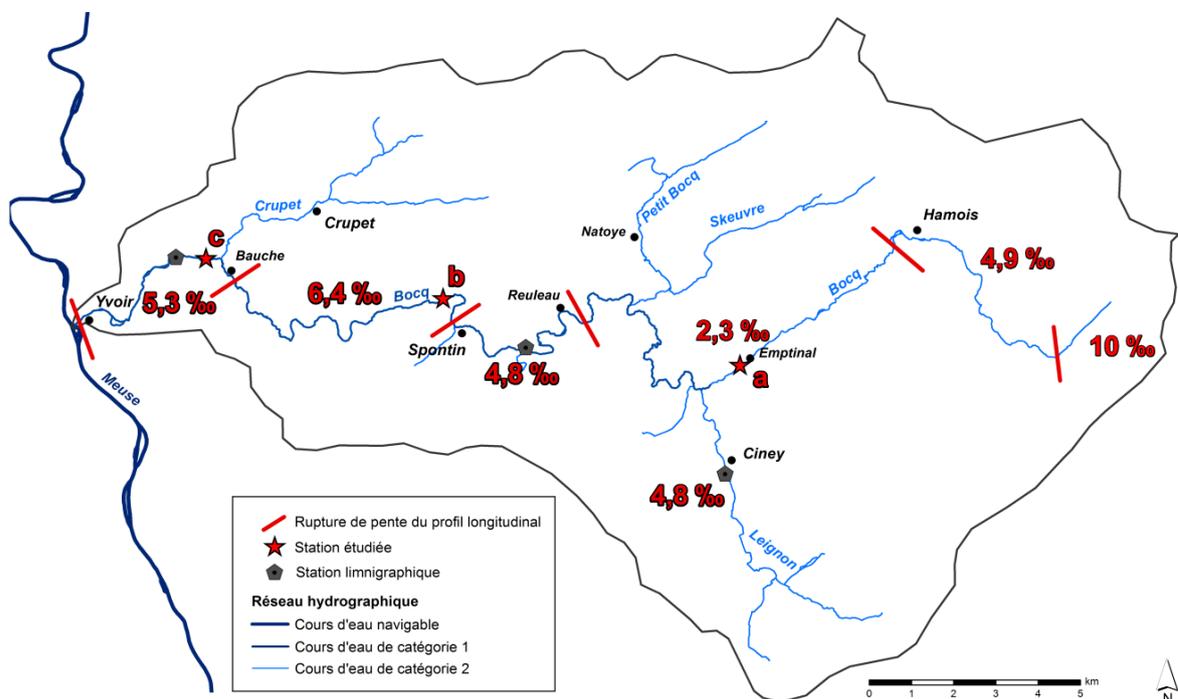
Figure 2.9 : Sectorisation du profil longitudinal du Bocq et stations d'étude (données issues de l'Atlas des Cours d'Eau de 1990-1991, Ministère de la Région Wallonne).

Une sectorisation du profil en long du Bocq sur base de l'identification des ruptures de pente permet de distinguer six secteurs de pente différente (Figure 2.9). Le secteur qui s'individualise le mieux est le secteur à faible pente ($\sim 2,3\%$) qui se trouve dans la moyenne vallée du Bocq et qui est entouré

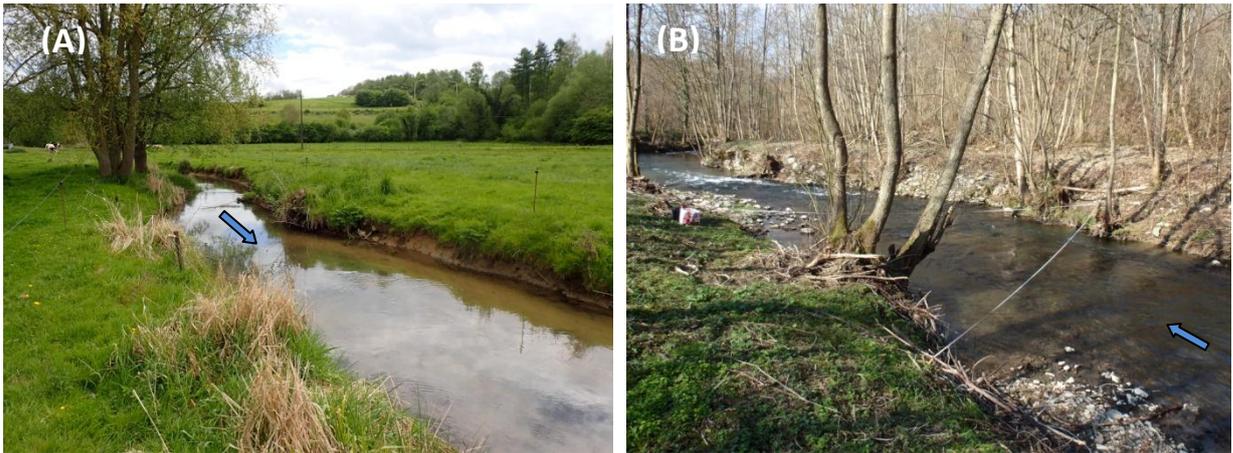
Figure 2.10 : Le Bocq (A) à Emptinne (secteur à faible pente) et (B) à Bauche (secteur à pente modérée).

- le secteur de la moyenne vallée du Bocq, situé entre Hamois et Reuleau, pour lequel les caractéristiques géomorphologiques de la station d'Emptinal indiquent qu'il possède une faible pente (2,2 ‰) et une faible puissance spécifique ($\omega_b < 20$ W/m²) (Figure 2.10.A). La majeure partie de ce secteur est caractérisée par un chenal dont le fond est composé d'un matériau limoneux compact sur lequel se trouvent localement quelques dépôts de charge caillouteuse (D_{50} : 33 mm ; D_{90} : 78 mm) de faible épaisseur ;

- un secteur encaissé, entre Bauche et Yvoir (Figure 2.10.B), qui, comme l'indiquent les caractéristiques géomorphologiques déterminées à la station en aval de Bauche, présente une pente (6,6 ‰) et une puissance ($\omega_b = 132$ W/m²) plus importantes et un fond caillouteux plus grossier (D_{50} : 56 mm ; D_{90} : 114 mm).

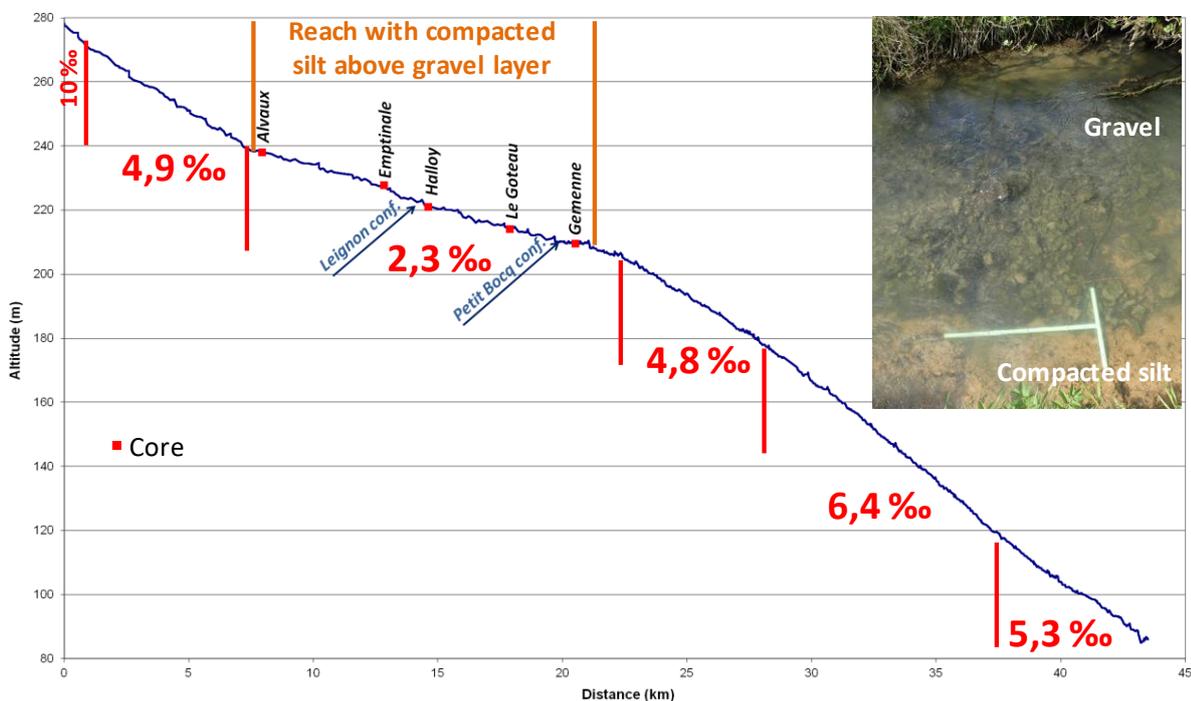
Figure 2.15 : Délimitation du secteur affecté par la présence d'un matériau limoneux compact dans le fond du lit du Bocq et prise de vue du lit mineur où affleure ce matériau limoneux en bordure des berges (l'échelle est donnée par la tarière pédologique, qui fait 1,25 m de longueur)

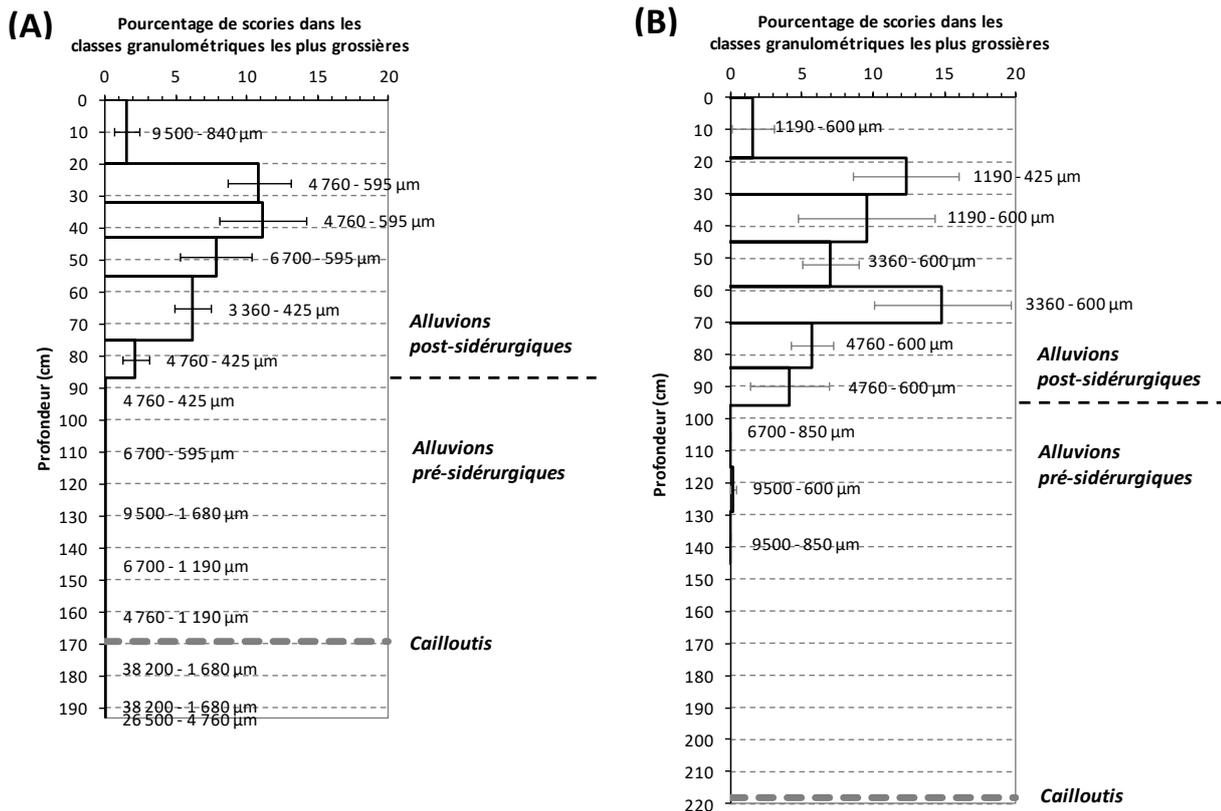
Figure 2.17 : Concentration en scories dans les alluvions (A) du Leignon à Haljoux (site a, carottage n°2 situé en rive droite à 9 m du sommet de la berge) et (B) du Bocq à Halloy (site b, carottage n°3 situé en rive gauche à 1 m du sommet de la berge).

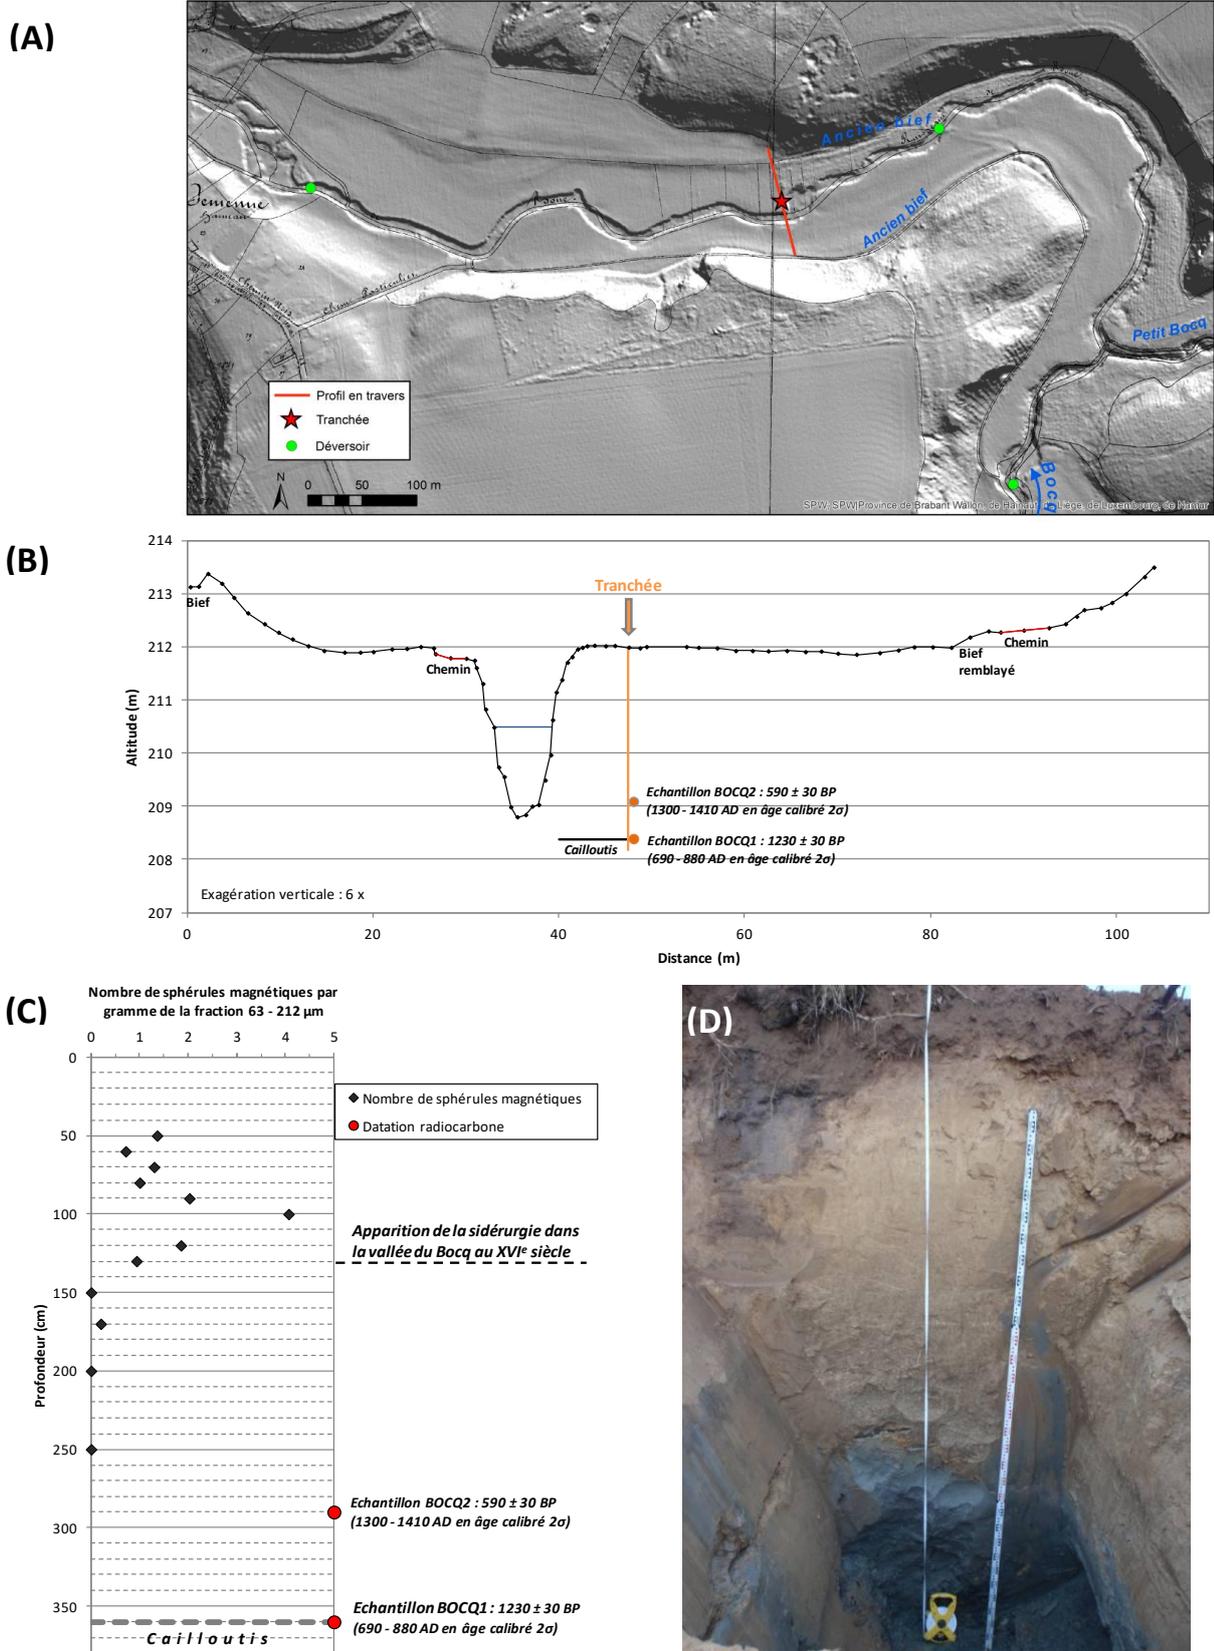
Figure 2.18 : Tranchée réalisée dans la plaine alluviale du Bocq à Gémenne : (A) Localisation de la tranchée et du profil en travers (fonds de plan : Atlas des voiries vicinales de 1841 et MNT-Lidar de Wallonie avec vue en estompage de pente *hillshade*), (B) profil en travers au droit de la tranchée indiquant l'altitude de la nappe de cailloutis et des deux datations radiocarbones), (C) concentration en sphérules magnétiques des échantillons prélevés dans la tranchée, (D) photo de la coupe échantillonnée dans la tranchée.

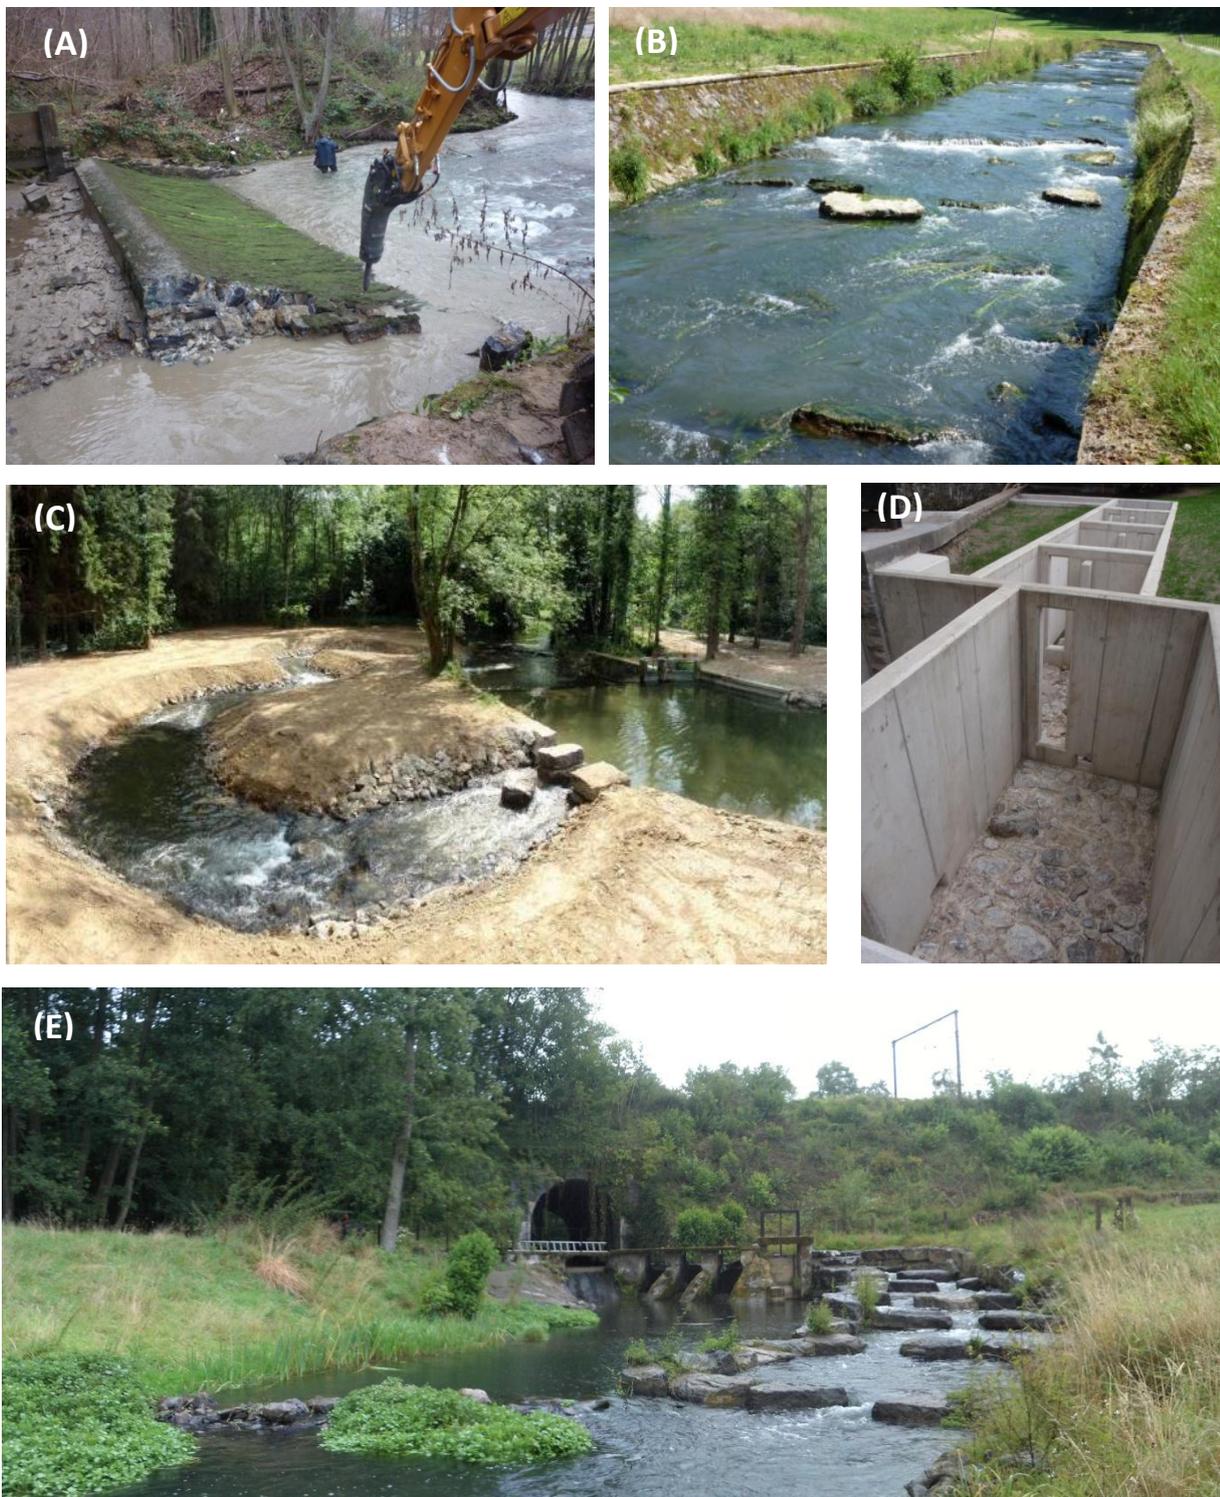
Figure 2.19 : Exemples de levées d'obstacle sur le Bocq : (A) arasement d'un déversoir à Spontin, (B) aménagement d'une rampe rugueuse à Spontin (zone de captages Vivaqua), (C) aménagement d'une rivière de contournement à Purnode, (D) construction d'une passe à bassins technique à Yvoir, (E) aménagement d'un dispositif combinant des pré-barrages avec une rivière de contournement à Braibant.

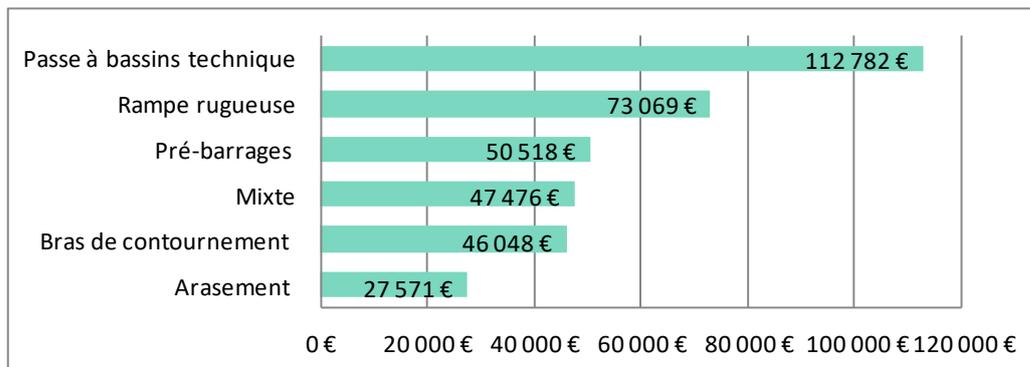
Figure 2.21 : Coût moyen par mètre de dénivelé des travaux de levée de 20 obstacles dans le bassin versant du Bocq (Peeters *et al.*, 2013a).

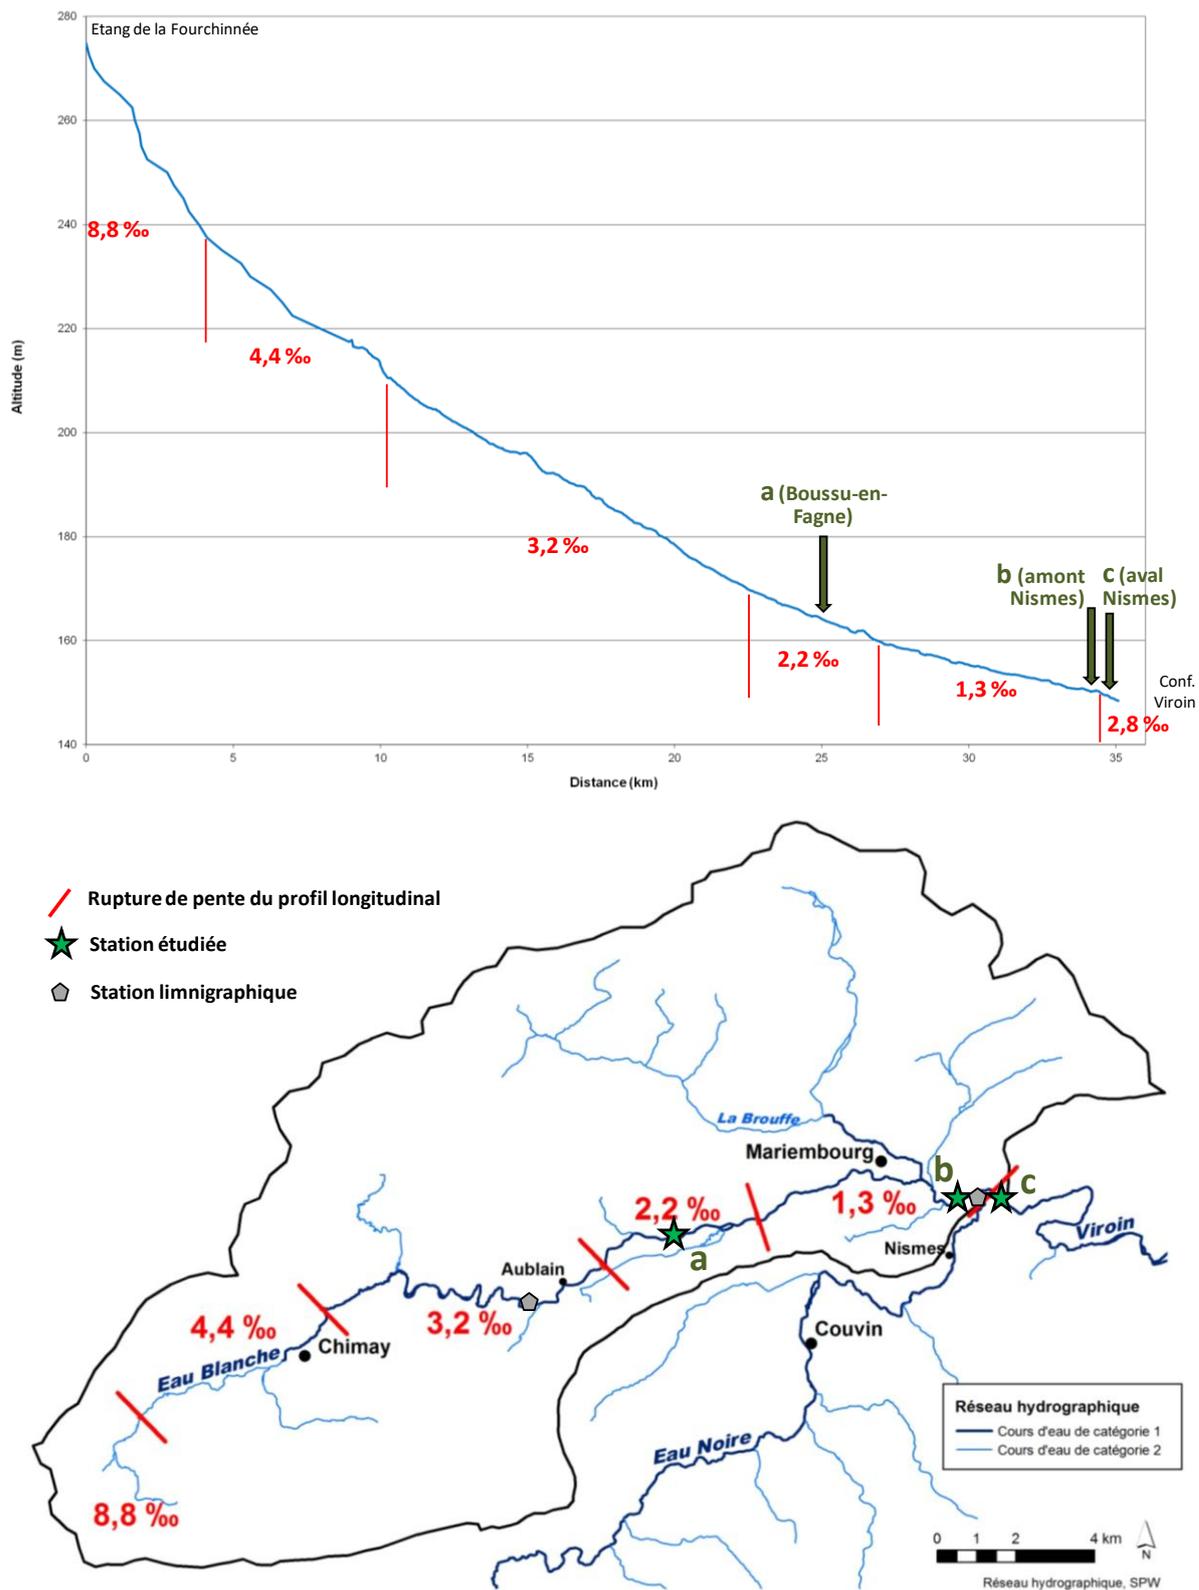
Figure 2.25 : Profil longitudinal de l'Eau Blanche et sectorisation de la pente de l'Eau Blanche (données issues de l'Atlas des Cours d'Eau de 1993, Ministère de la Région Wallonne).

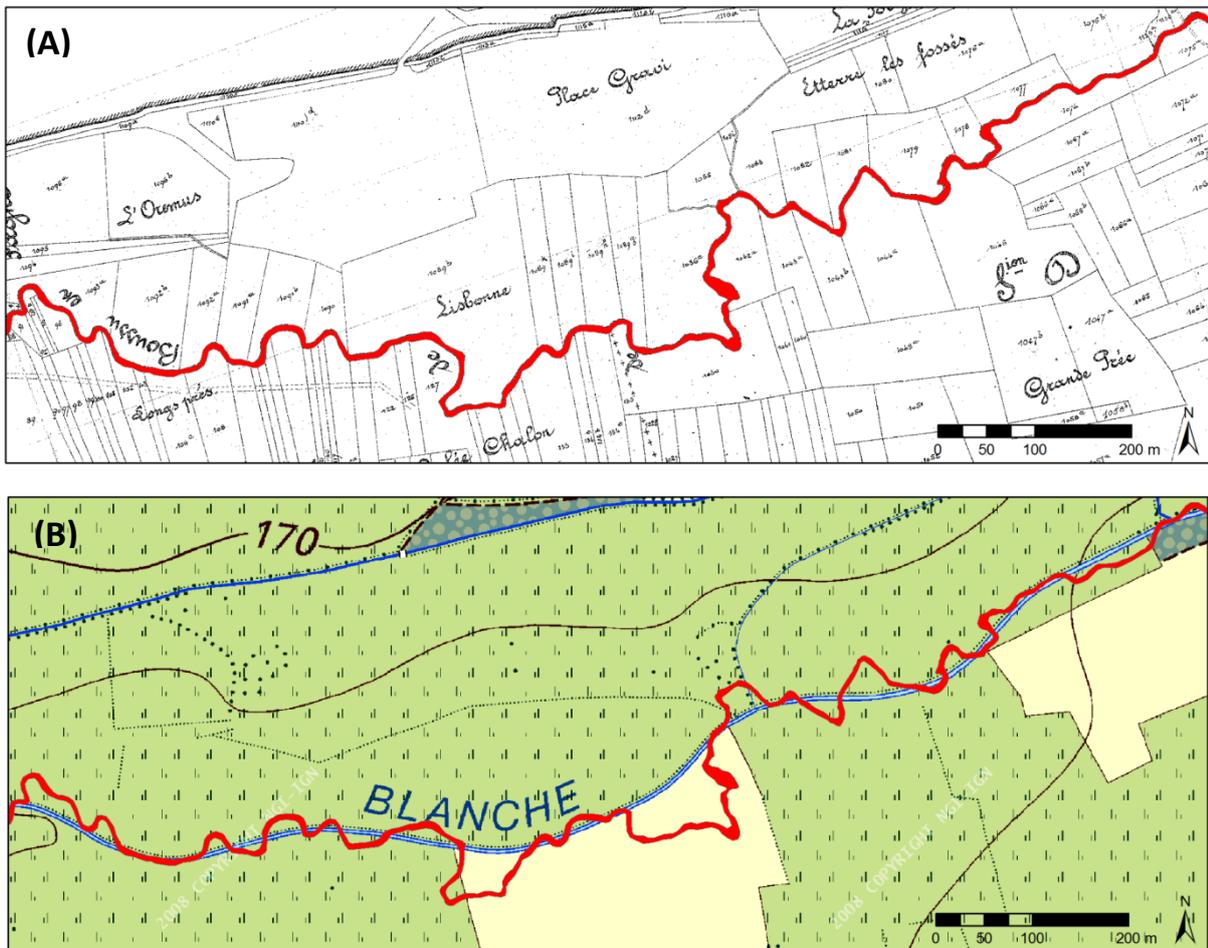
Figure 2.27 : Rectification de l'Eau Blanche à Boussu-en-Fagne : (A) Plan de la Wateringue de l'Eau Blanche (dressé en 1920 et révisé en 1944) ; (B) Carte IGN (2008) sur laquelle a été superposé le tracé de l'Eau Blanche issu du plan de la Wateringue.
