Apports de la géomorphologie dans les processus de conception, de suivi et d'évaluation de projets de restauration de cours d'eau à différentes échelles spatiales et temporelles

Alexandre PEETERS

en vue de l'obtention du grade de Docteur en Sciences

Année académique 2020-2021

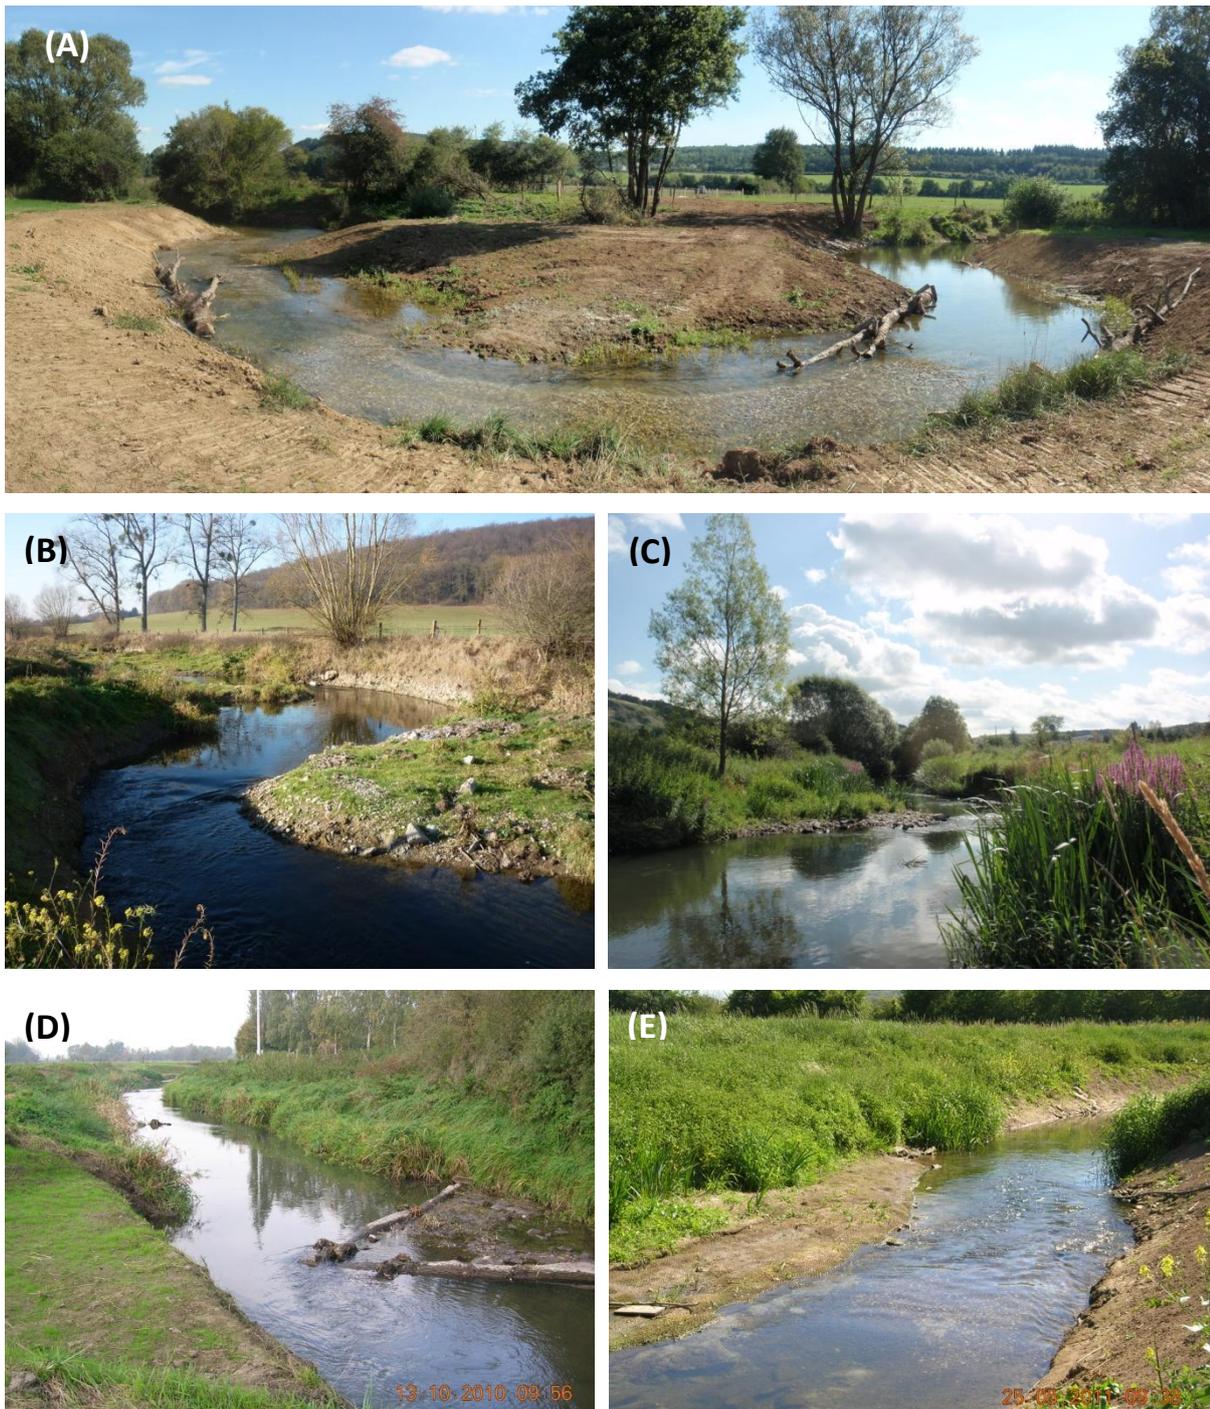
Figure 2.28 : Exemples d'aménagement sur le Bocq : (A) reméandration basée sur l'ancien tracé de la rivière et placement de graviers dans le chenal sur l'Eau Blanche à Boussu-en-Fagne, (B) reméandration secondaire au sein du lit mineur sur l'Eau Blanche à Nismes (3 mois après les travaux), (C) reméandration secondaire au sein du lit mineur sur l'Eau Blanche à Nismes (16 mois après les travaux), (D) déflecteur en rive gauche et banquette en rive droite sur l'Eau Blanche à Mariembourg, (E) riserme et plantation d'hélophytes en rive gauche et placement de graviers dans le chenal sur l'Eau Blanche à Mariembourg.

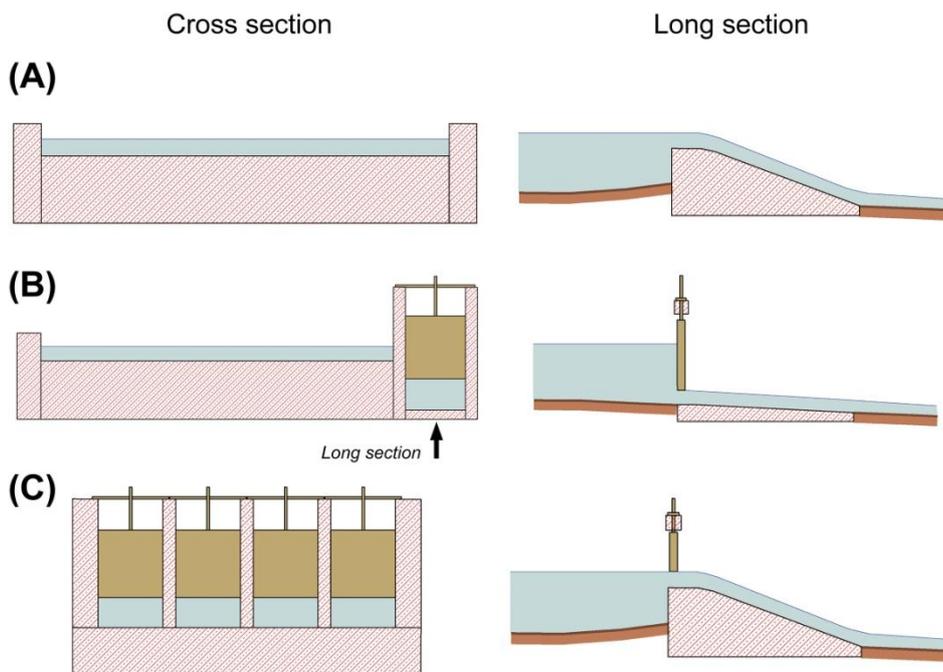
Figure 3.1 : Types of weirs: (A) weir without sluice gates in the main channel, (B) weir with sluice gates on the side in the main channel, (C) sluice gate system above the weir in the main channel.

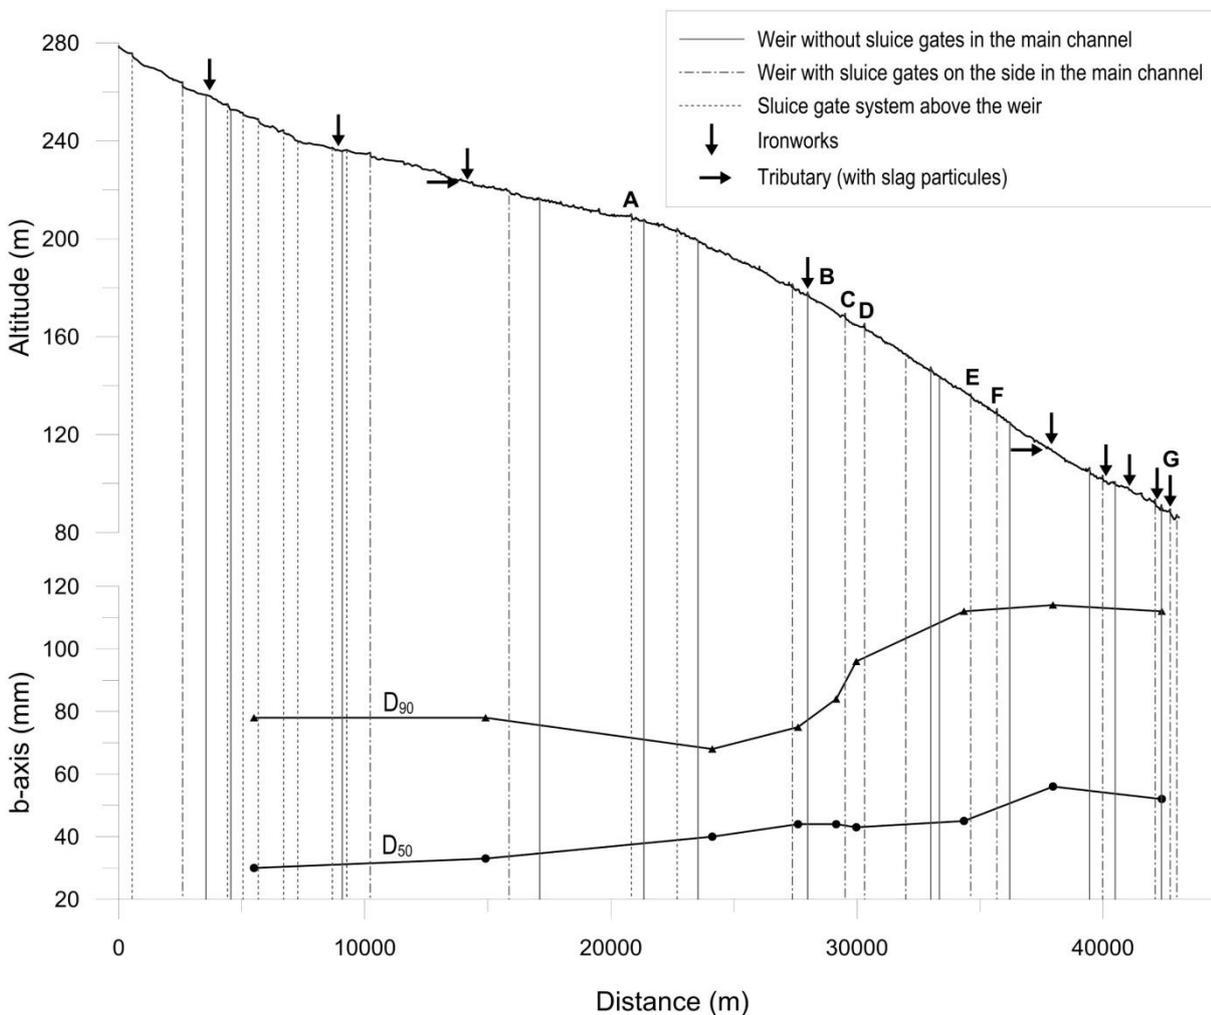
Figure 3.3 : Longitudinal profile of the Bocq River and D₅₀ and D₉₀ of the surface grain size distributions. The profile shows the location of the ironworks, the weirs in good condition and the weir study sites (ID letter).

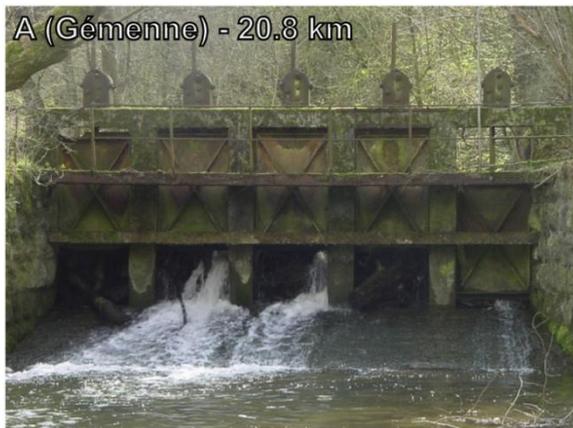
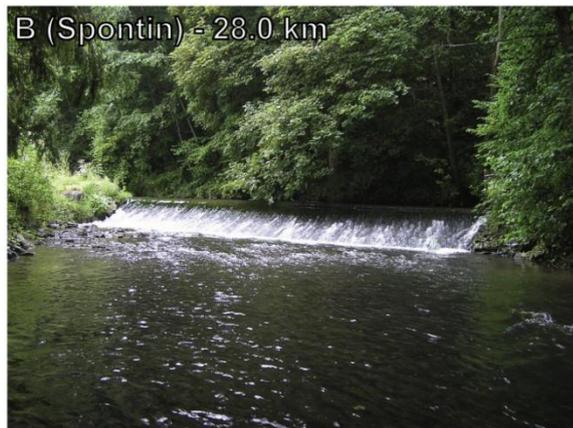
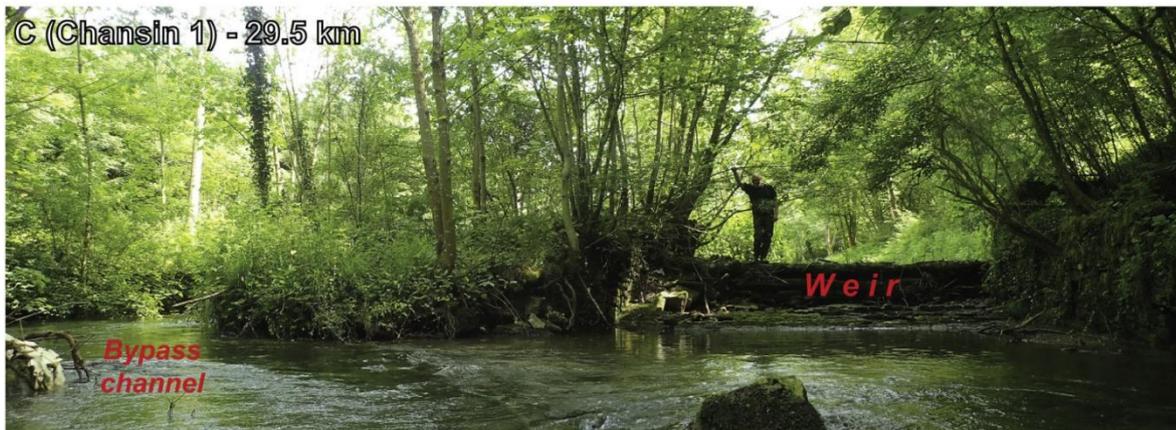
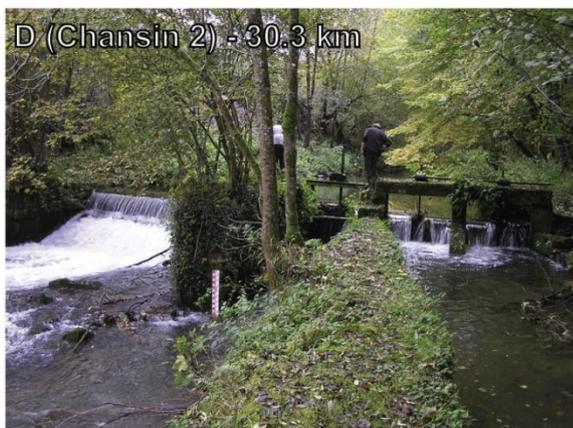
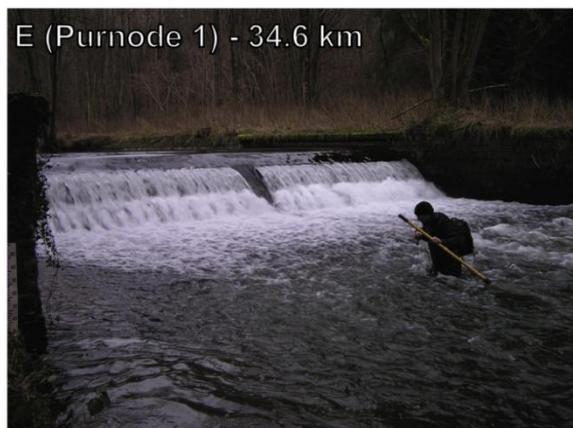
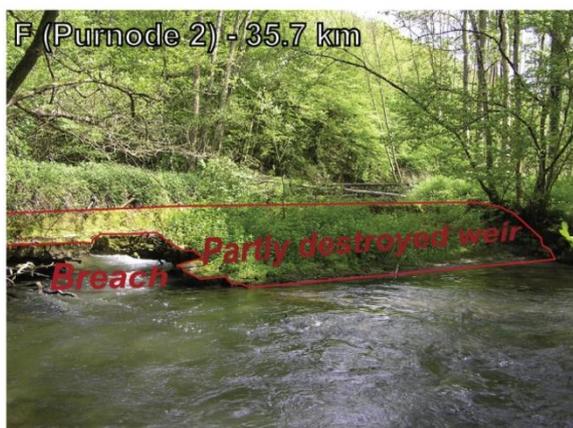
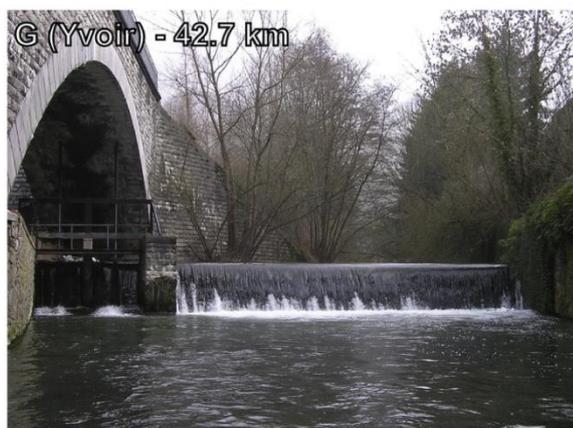
Figure 3.4 : Weir study sites. Kilometre numbers indicate distance downstream.

Today, with the growing concern over environmental issues, these weirs are still in good condition and are increasingly seen as barriers to the free movement of fish and sediment transport, which has led river managers to undertake river restoration projects. Thus, the Bocq River has been subject to a catchment-scale restoration project between 2009 and 2014 (European LIFE+ project Walphy), with 22 barriers removed or modified (*i.e.*, bypass channel, pre-weirs system, rock ramp or fish ladder) to reconnect the Bocq with the Meuse and to improve access to upstream areas of spawning grounds (Peeters *et al.*, 2013a; Castelain *et al.*, 2018). Prior to the restoration projects (2009), several weirs were studied in detail to assess their effect on sediment transport, including the seven weir sites of this study (Figure 3.4). Site selection balanced several considerations, including a variety of weir types and a variety of geomorphological contexts, defined by river slope and unit stream power (Table 3.2). In addition, site selection included a weir that was bypassed by the river (site C) and a weir that had degraded and then collapsed during the study period (site F). Three weir sites (B, D and E) were studied in more detail, with additional surveys conducted in 2009 and 2019.

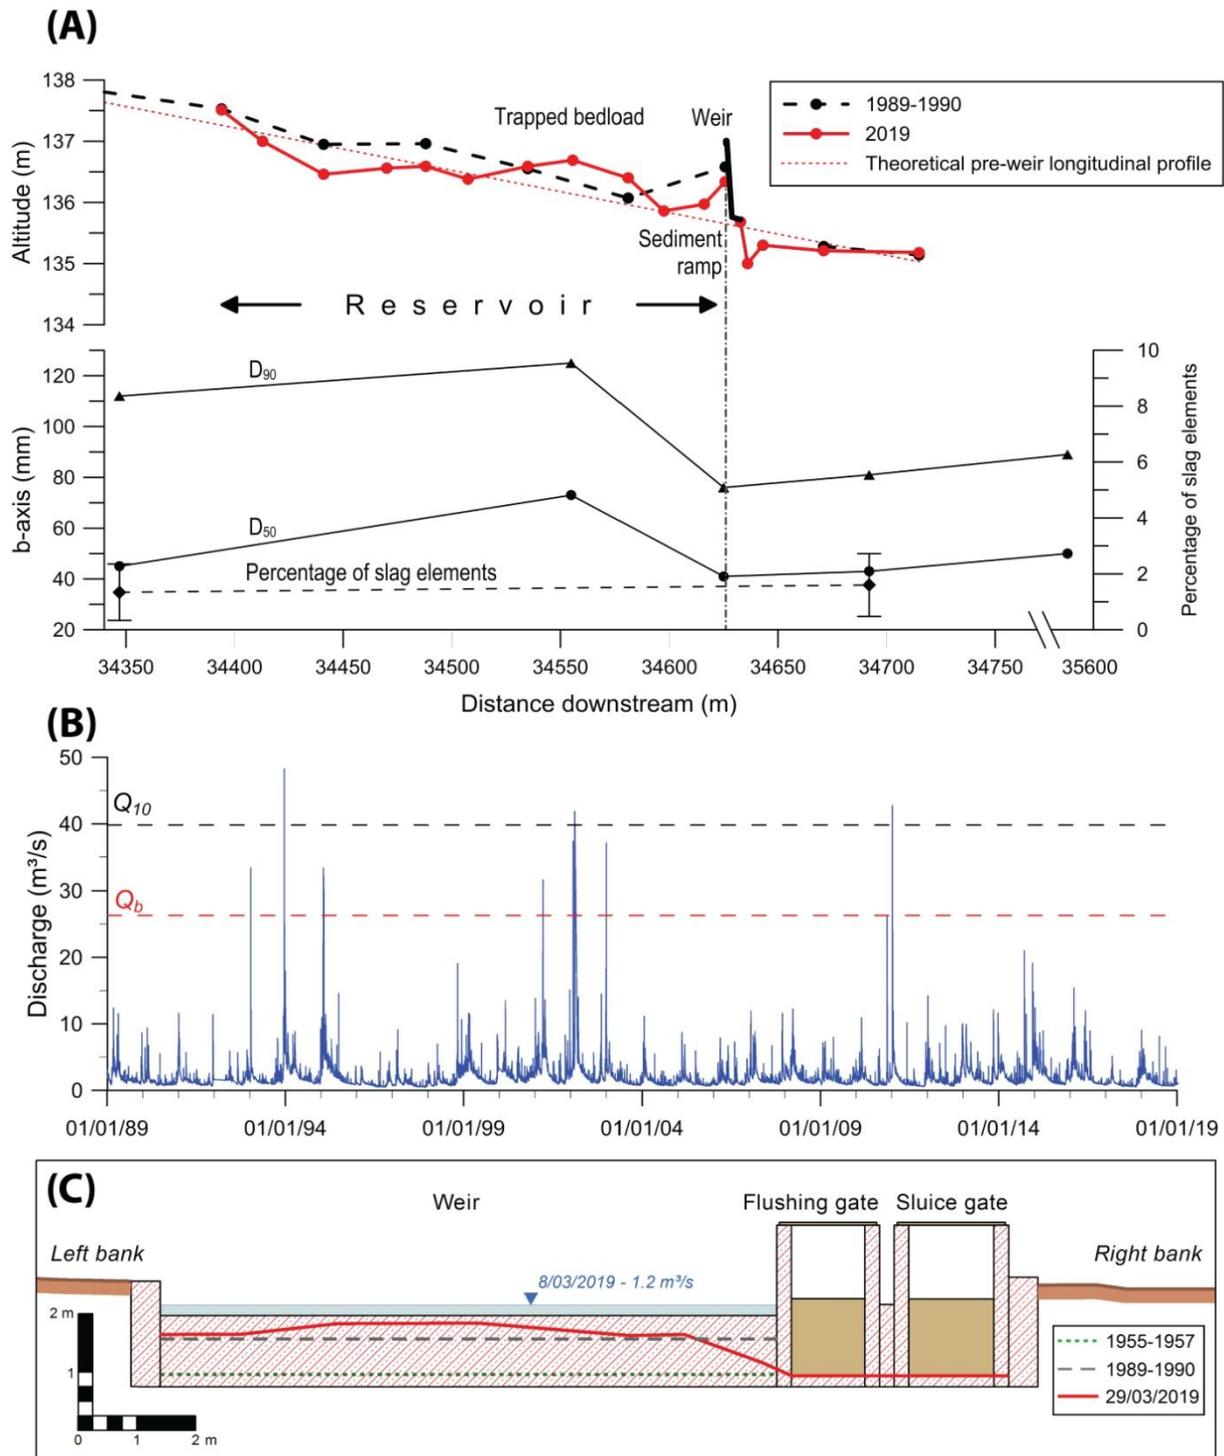
Figure 3.6 : Bedload trapped in the Purnode 1 reservoir (site E). (A) Longitudinal profile based on the mean bed elevation of cross sections (between bank toes); sediment characteristics upstream, downstream and within the reservoir; and percentage of slag particles (error bars denote standard deviation 2σ). (B) River discharge values (1-h frequency records) at the Yvoir gauging station (Wallonia, DCENN, Aqualim). Q_b : bankfull discharge and Q_{10} : 10-yr return period discharge. (C) Cross section of the weir and elevation of bedload sediment behind the weir.

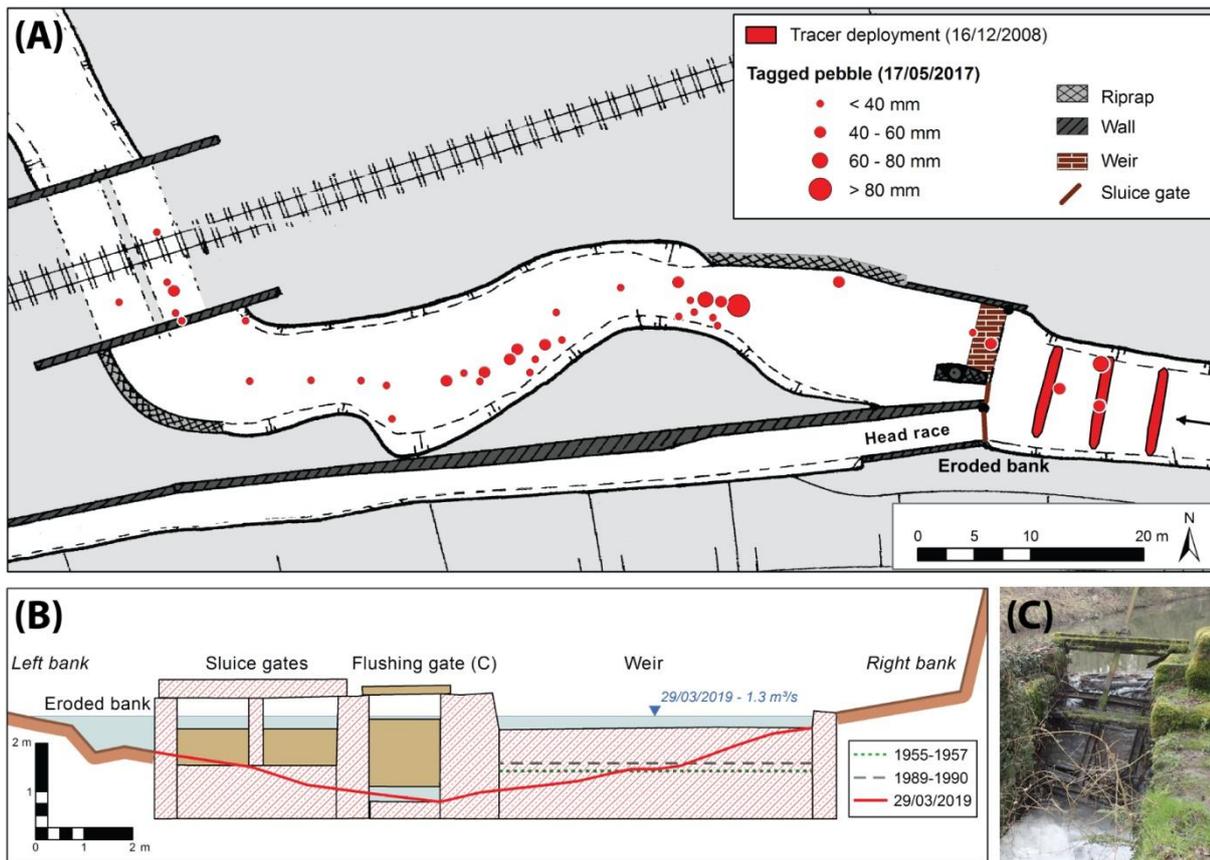
Figure 3.7 : Bedload transport over weir site D. (A) Localization of tracer deployment and the PIT-tagged pebbles surveyed on S3. The size of the red circles indicates their b-axis. (B) Cross section of the weir and the elevation of trapped bedload sediment behind the weir. (C) Flushing gate damaged by the 21/09/2014 peak flow ($Q = 19 \text{ m}^3/\text{s}$; $RI = 2.5 \text{ yr}$).

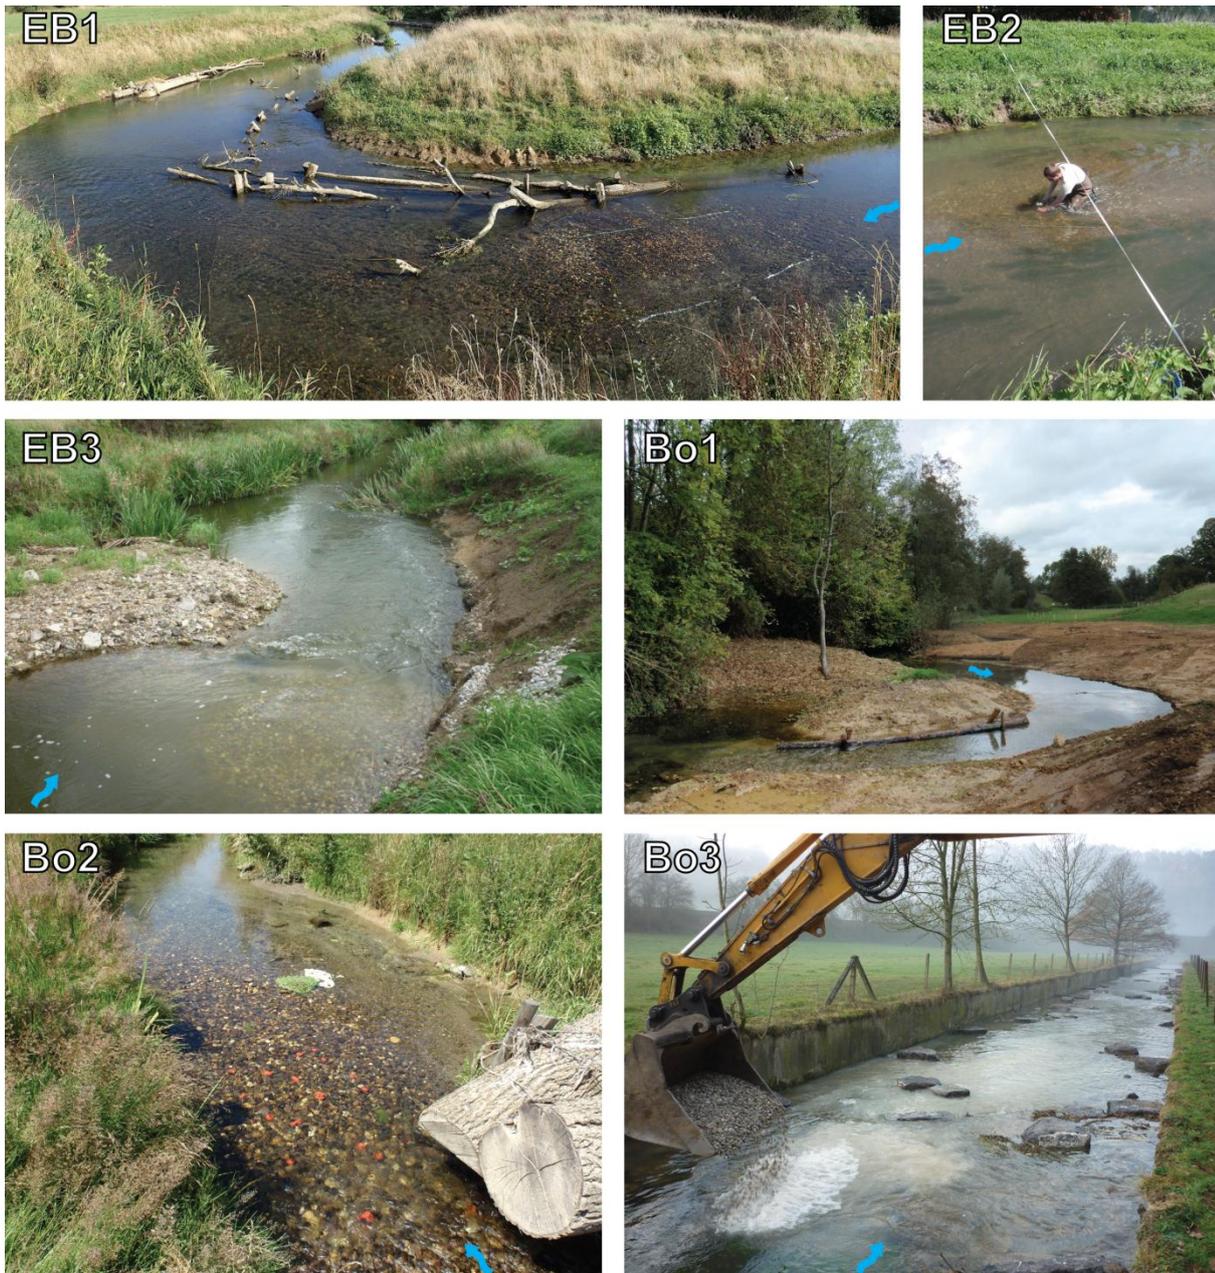
Figure 4.2 : Spawning study sites. Gravel was arranged along hydraulic structures made of wood at sites EB1, Bo1 and Bo2 and upstream of rock weirs at site Bo3. Sites EB2 and EB3 have no hydraulic structures. The PIT-tagged gravels are visible in red at site Bo2.

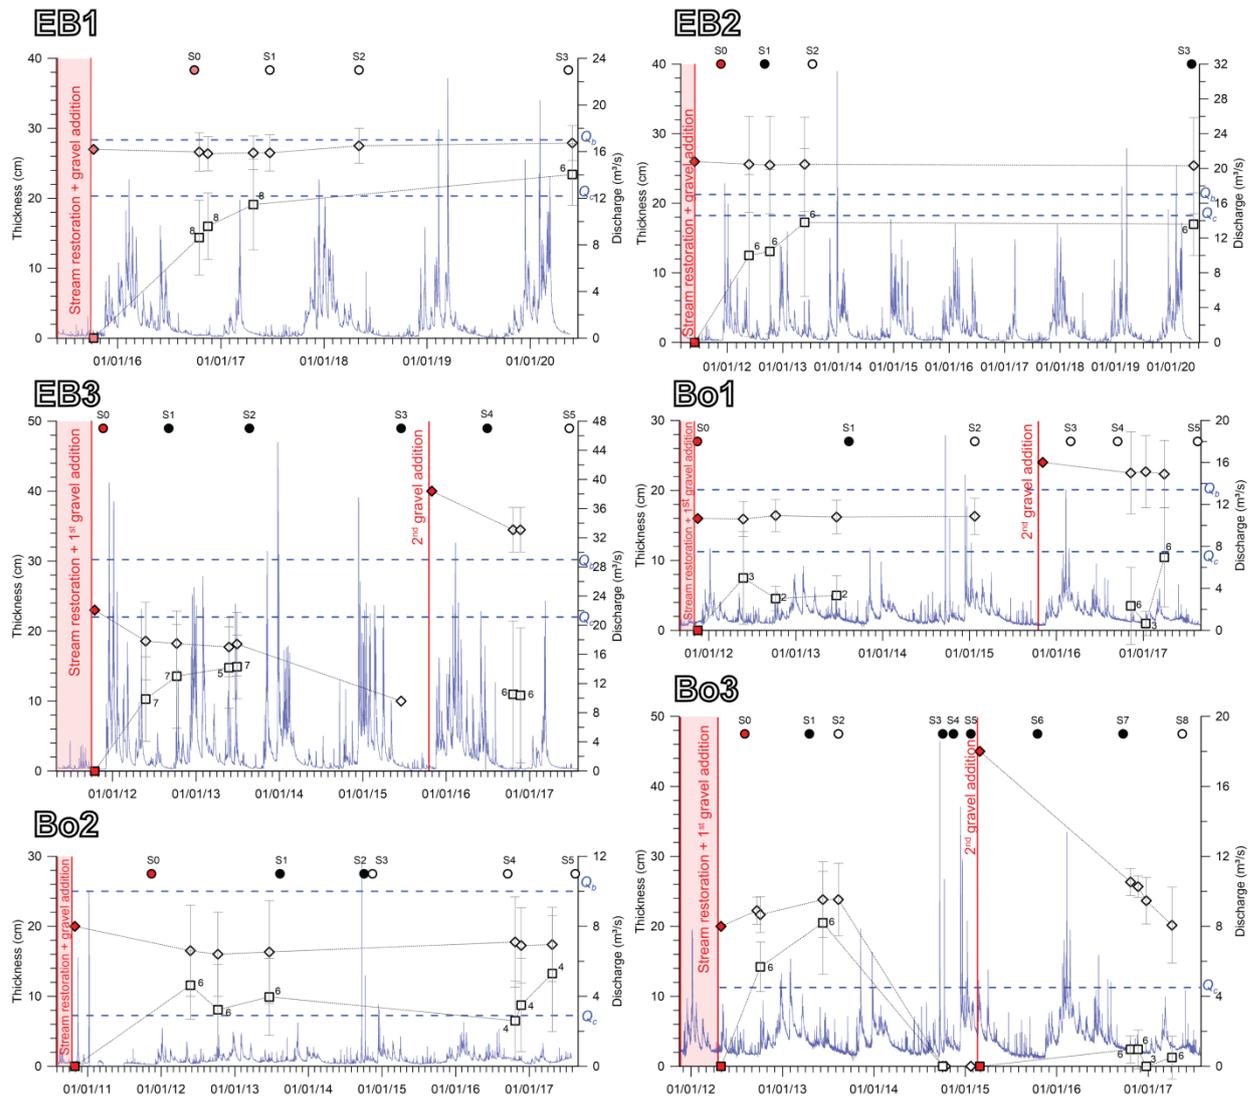
Figure 4.3 : Monitoring framework related to the hydrograph of the 6 study sites. Red diamonds show the theoretical thickness of the gravel layer (calculated from the area and the volume of the added gravel), and grey diamonds show the measured thickness of the gravel layer (mean with error bars representing the standard deviation 1σ). Red squares denote the theoretical thickness of the clogged gravel layer (assumed equal to 0 cm at the time of placement), and grey squares denote the measured thickness of the clogged gravel layer (mean with error bars representing the standard deviation 1σ and numbers referring to the number of measures). Circles show the PIT-tagged surveys (S_i) with a colour indicating a tracer deployment (in red), a lack of mobilization (in white) and a significant mobilization (in black). Q_b represents the bankfull discharge, and Q_c shows the theoretical critical discharge of the added gravel for all sites, except for site F, where Q_c was determined empirically.

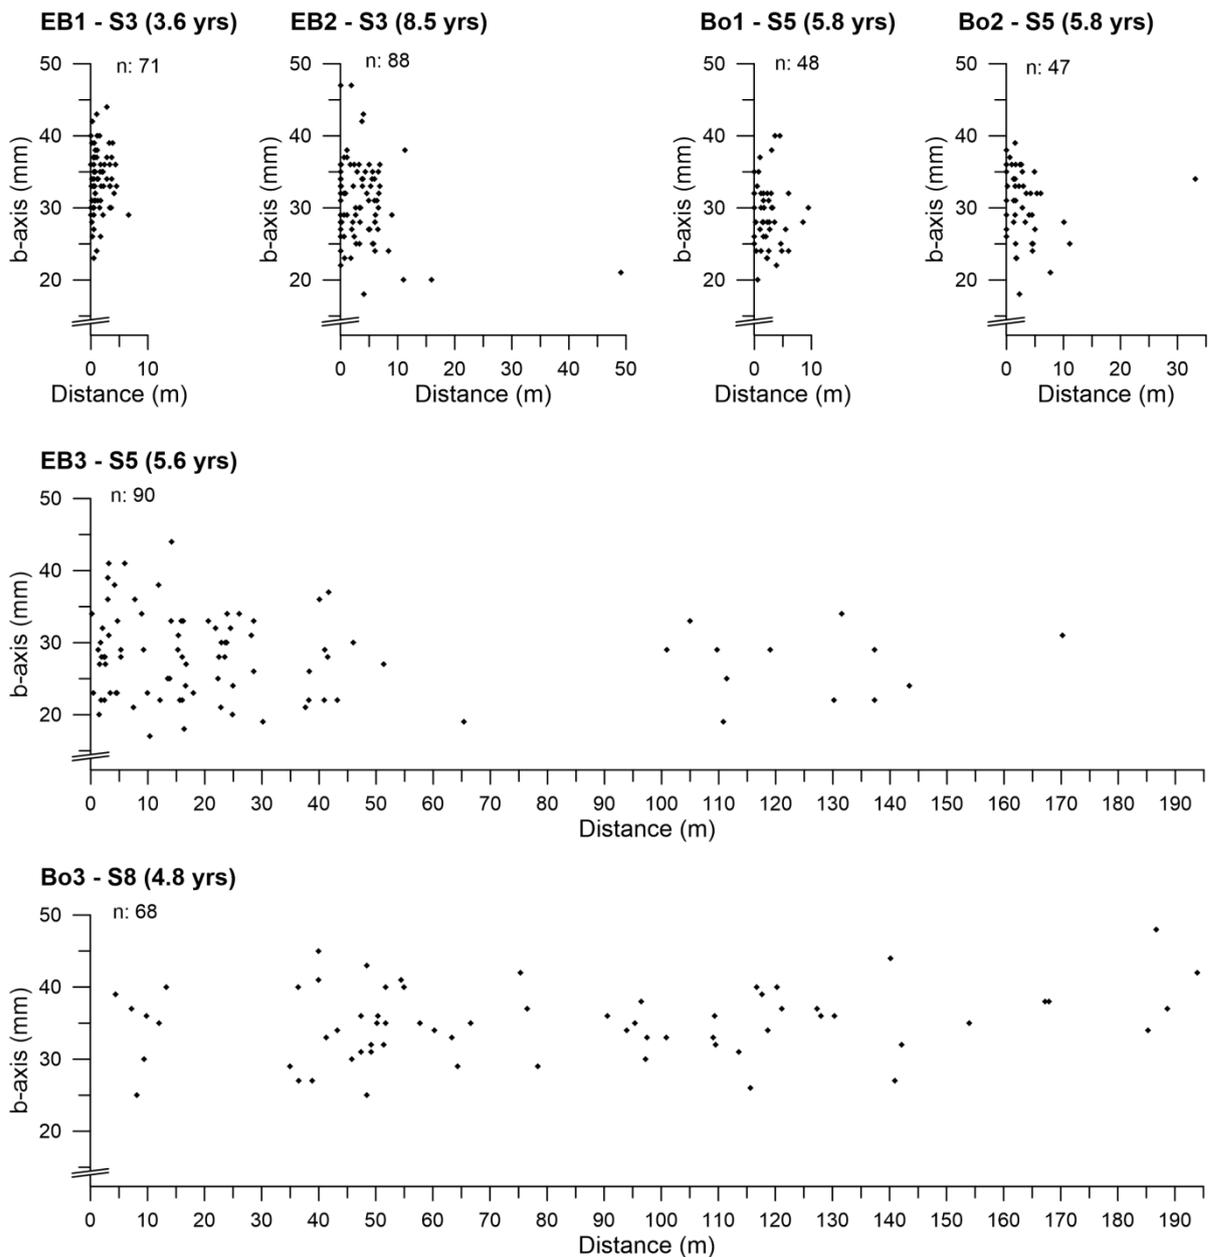
Figure 4.4 : Distance travelled by the PIT-tagged gravels between their deployment (S_0) and their latest survey (S_i) as a function of particle size. The time elapsed since tracer deployment is indicated in brackets.

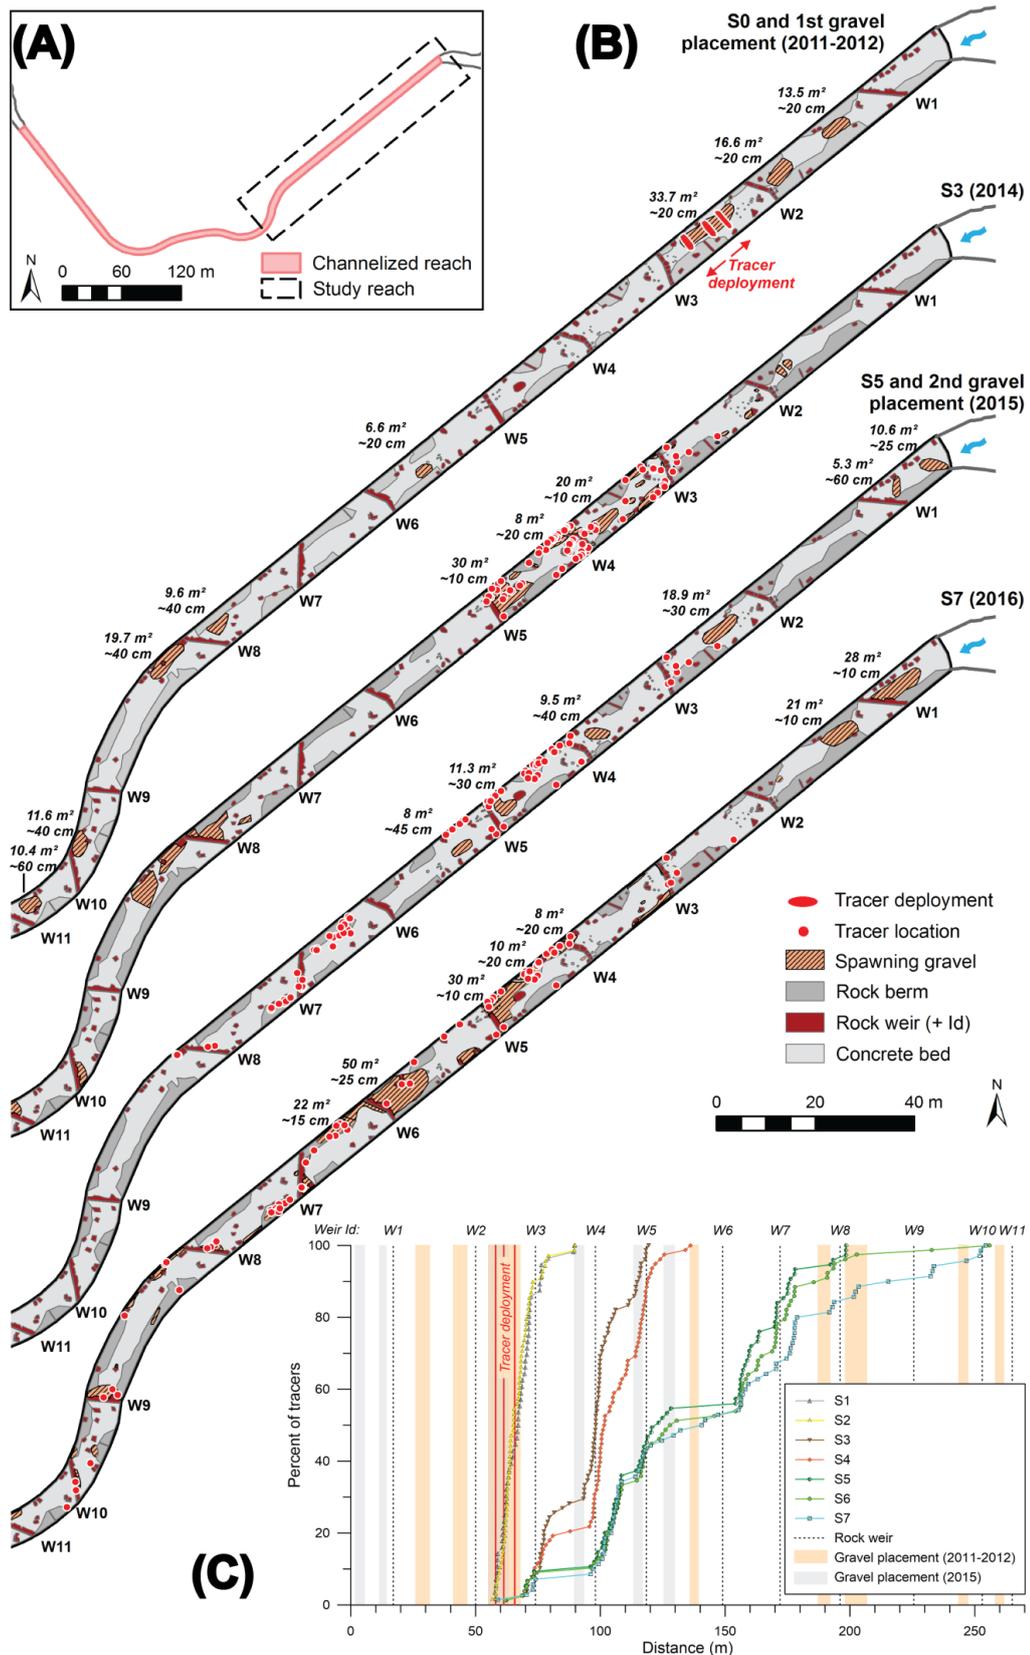
Figure 4.5 : Gravel dispersion at site Bo3. (A) Location of the tracer study reach within the channelized reach. (B) Tracer location along the study reach for S0 (and first gravel placement), S3, S5 (and second gravel placement) and S7. Distances are measured from the entrance of the channelized reach along the right bank. The PIT-tagged pebbles were deployed in three lines. (C) Cumulative distribution of the 7 tracer surveys (S_i).

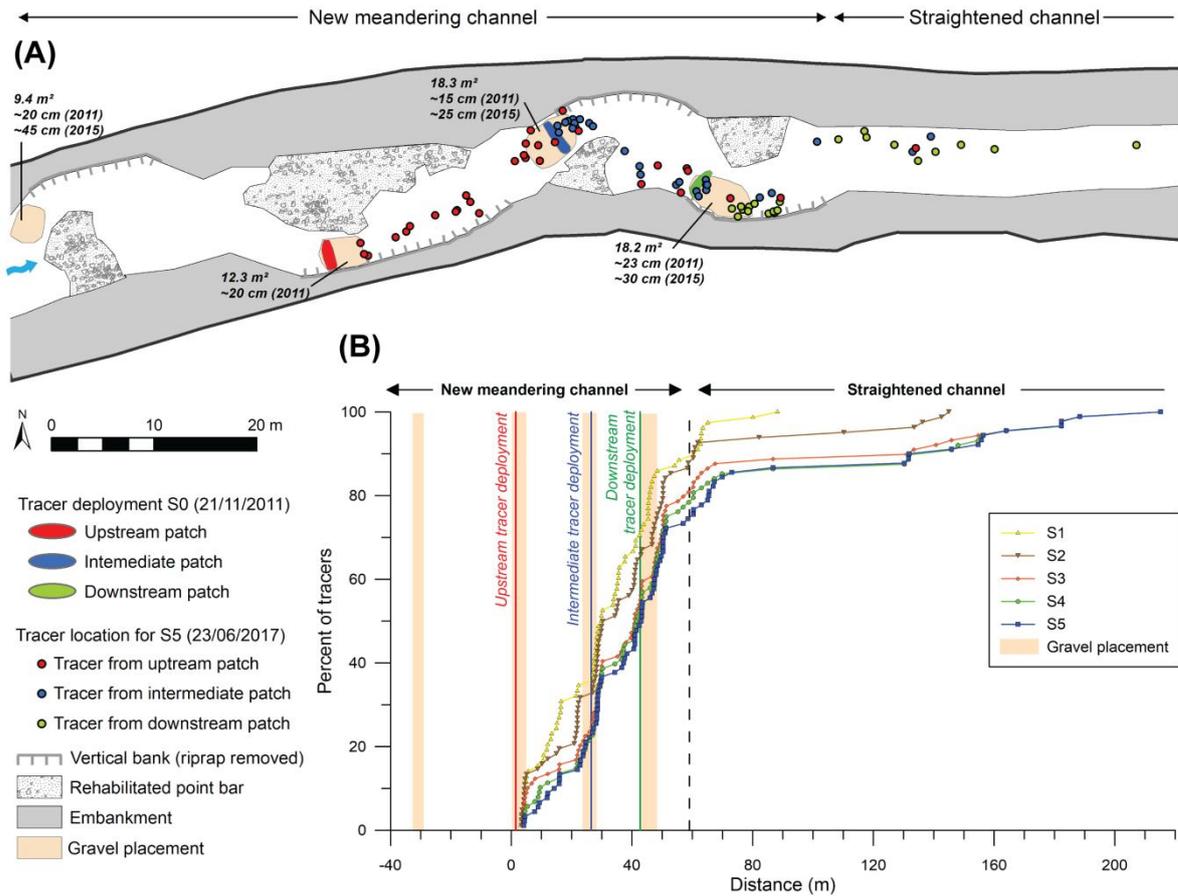
Figure 4.6 : Gravel dispersion at site EB3. (A) Gravel placements and tracer locations along the restored reach for S5. (B) Cumulative distribution of the 5 tracer surveys (S_i). The PIT-tagged gravels were deployed on three patches of spawning gravel. Distances were measured from the most upstream patch of tracer deployment along the channel centreline.

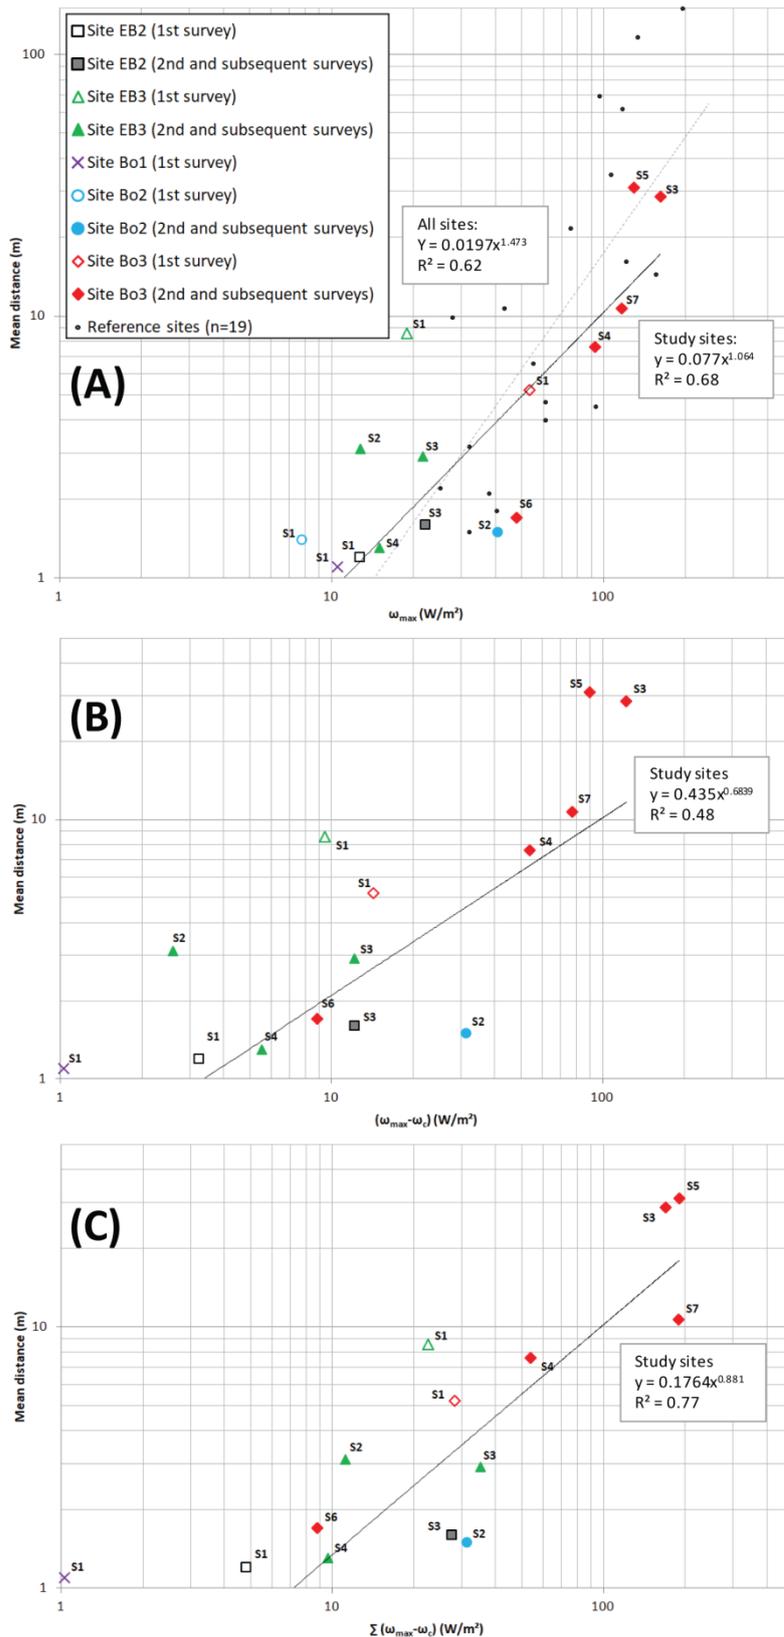
Figure 4.7 : Mean transport distance related to (A) the unit stream power of Q_{max} for the spawning study sites and reference sites from river reaches in Wallonia (Peeters *et al.*, 2013b; Houbrechts *et al.*, 2015), (B) the unit excess stream power of Q_{max} for the spawning study sites, and (C) the sum of the unit excess stream power values for the peak flows $>Q_c$ for the spawning study sites. The regression lines do not include the first surveys after tracer seeding. Travel distances at site EB3 are those observed in the new meandering reach.

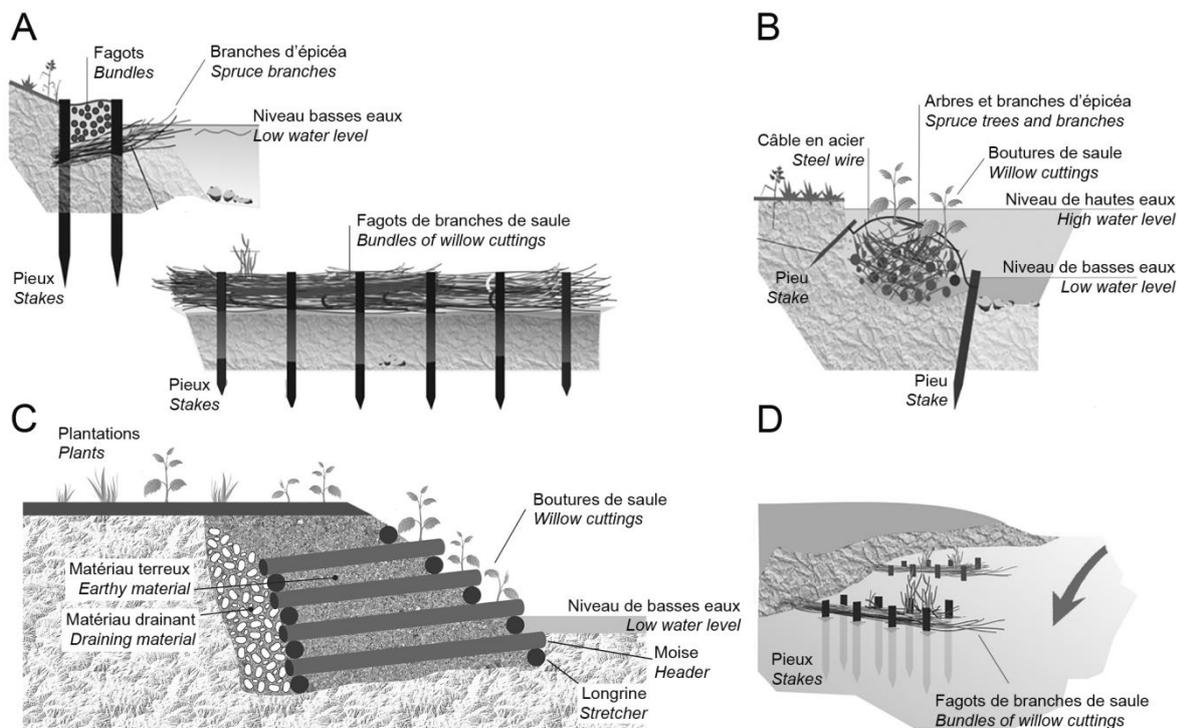
Figure 5.1 : Ouvrages de protection de berges en génie végétal couramment utilisés en Wallonie : (A) Fascine ; (B) Peigne ; (C) Caisson ; (D) Système d'épis végétaux (modifié depuis Verniers *et al.*, 2009).

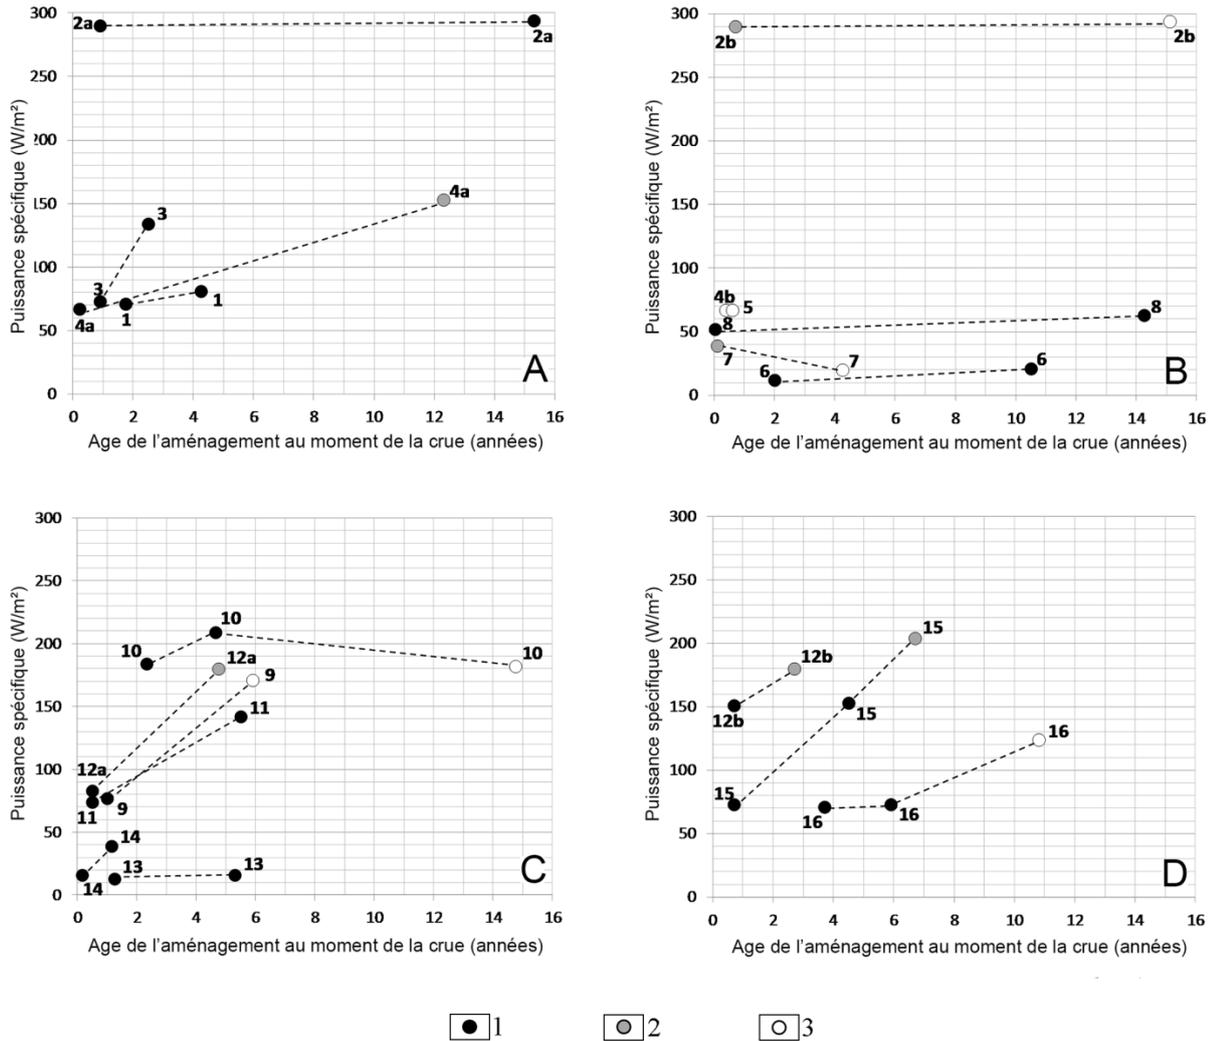
Figure 5.3 : État des ouvrages de protection de berges en relation avec leur âge et la puissance spécifique des crues qu'ils ont subies.

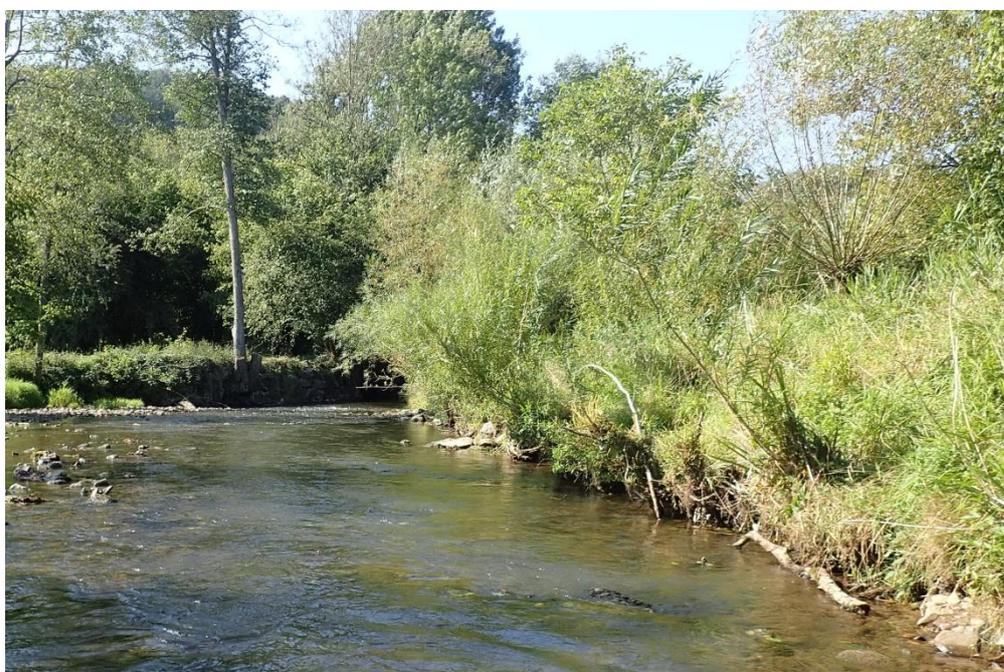
Figure 5.4 : Aisne à Juzaine (ID-2a) : fascine 15 ans après sa mise en place. Vue vers l'aval.

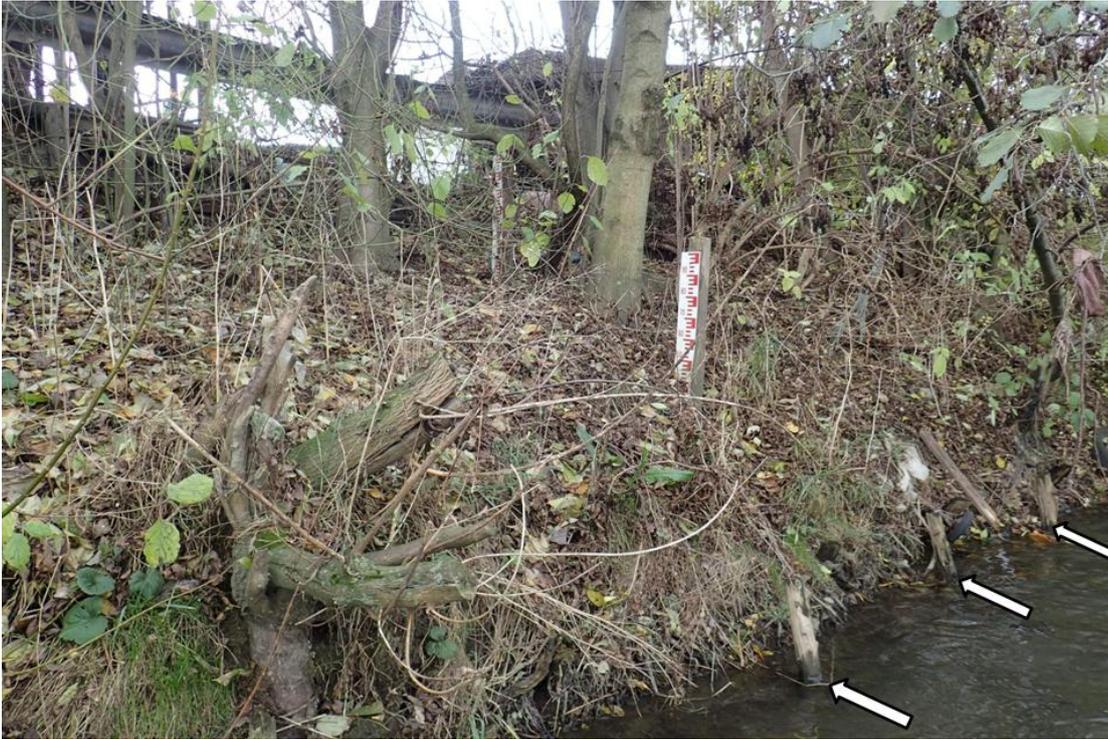
Figure 5.5 : Berwinne à Berneau (ID-4a) : berge stabilisée, fascine détruite et légère reprise d'érosion du pied de berge 16 ans après les travaux. Les flèches blanches montrent les piquets de l'ancienne fascine.
