Apports de la géomorphologie dans les processus de conception, de suivi et d'évaluation de projets de restauration de cours d'eau à différentes échelles spatiales et temporelles

Alexandre PEETERS

en vue de l'obtention du grade de Docteur en Sciences

Année académique 2020-2021

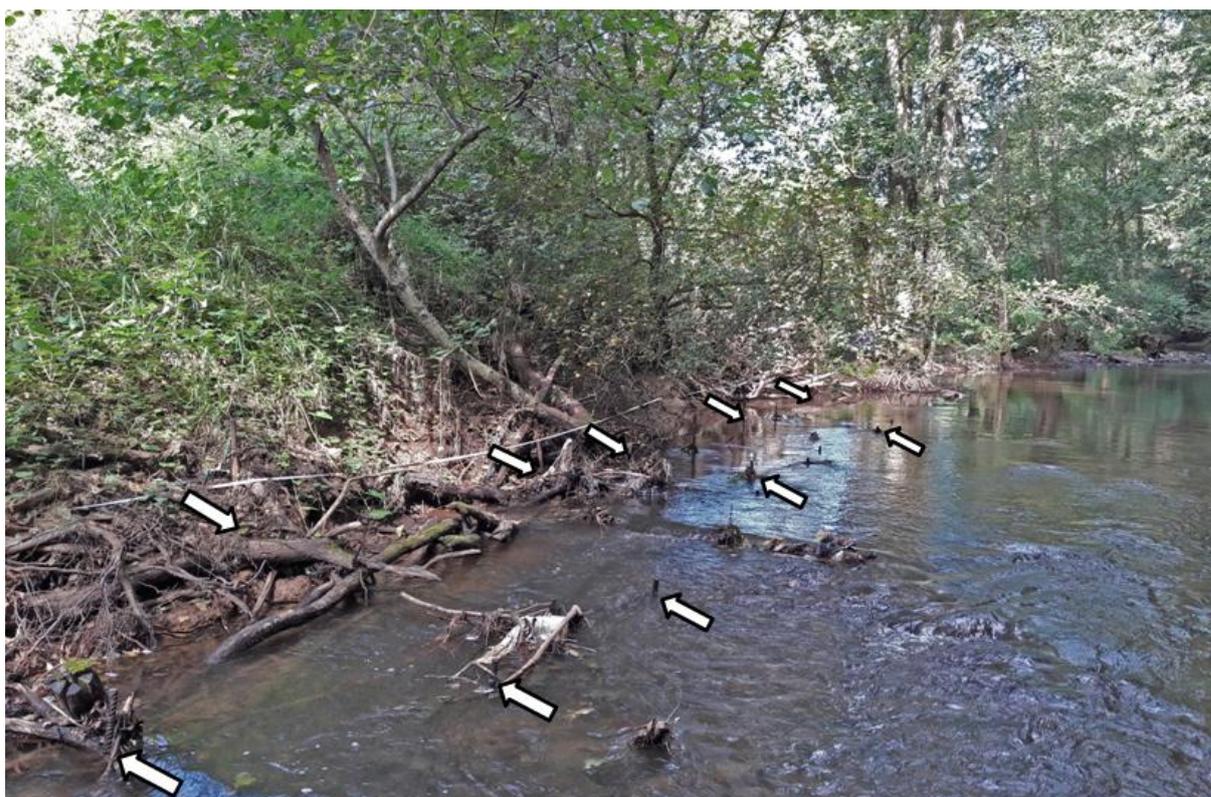
Figure 5.6 : Aisne à Juzaine (ID-2b) : peigne détruit 15 ans après sa mise en place et berge en cours d'érosion. Vue vers l'amont. Les flèches blanches montrent les piquets métalliques de l'ancien peigne.

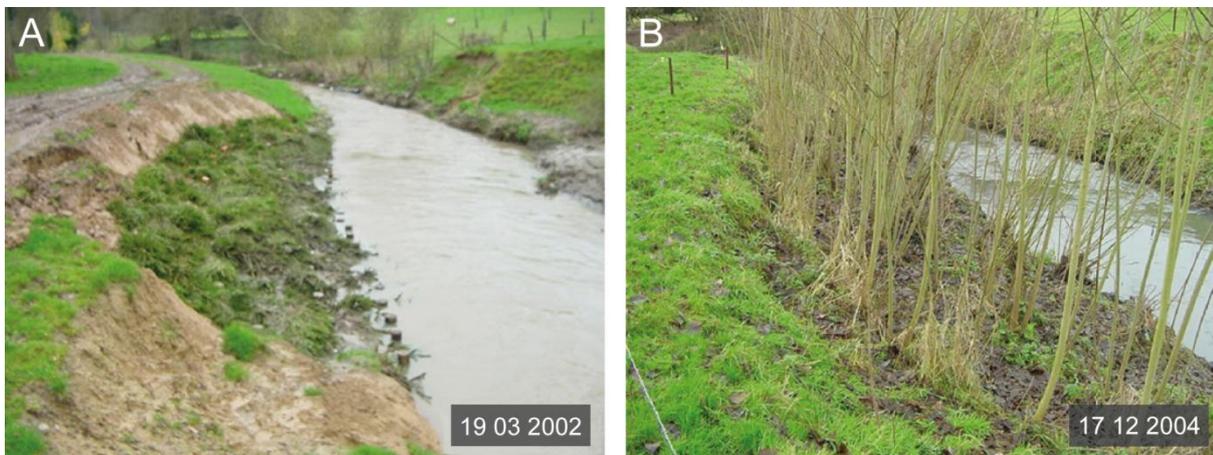
Figure 5.7 : Peigne sur la Ligne à Saint-Martin (ID-8). Vue vers l'aval. (A) Juste après sa mise en place ; (B) Développement des boutures de saule sur le peigne 21 mois après leur mise en place.

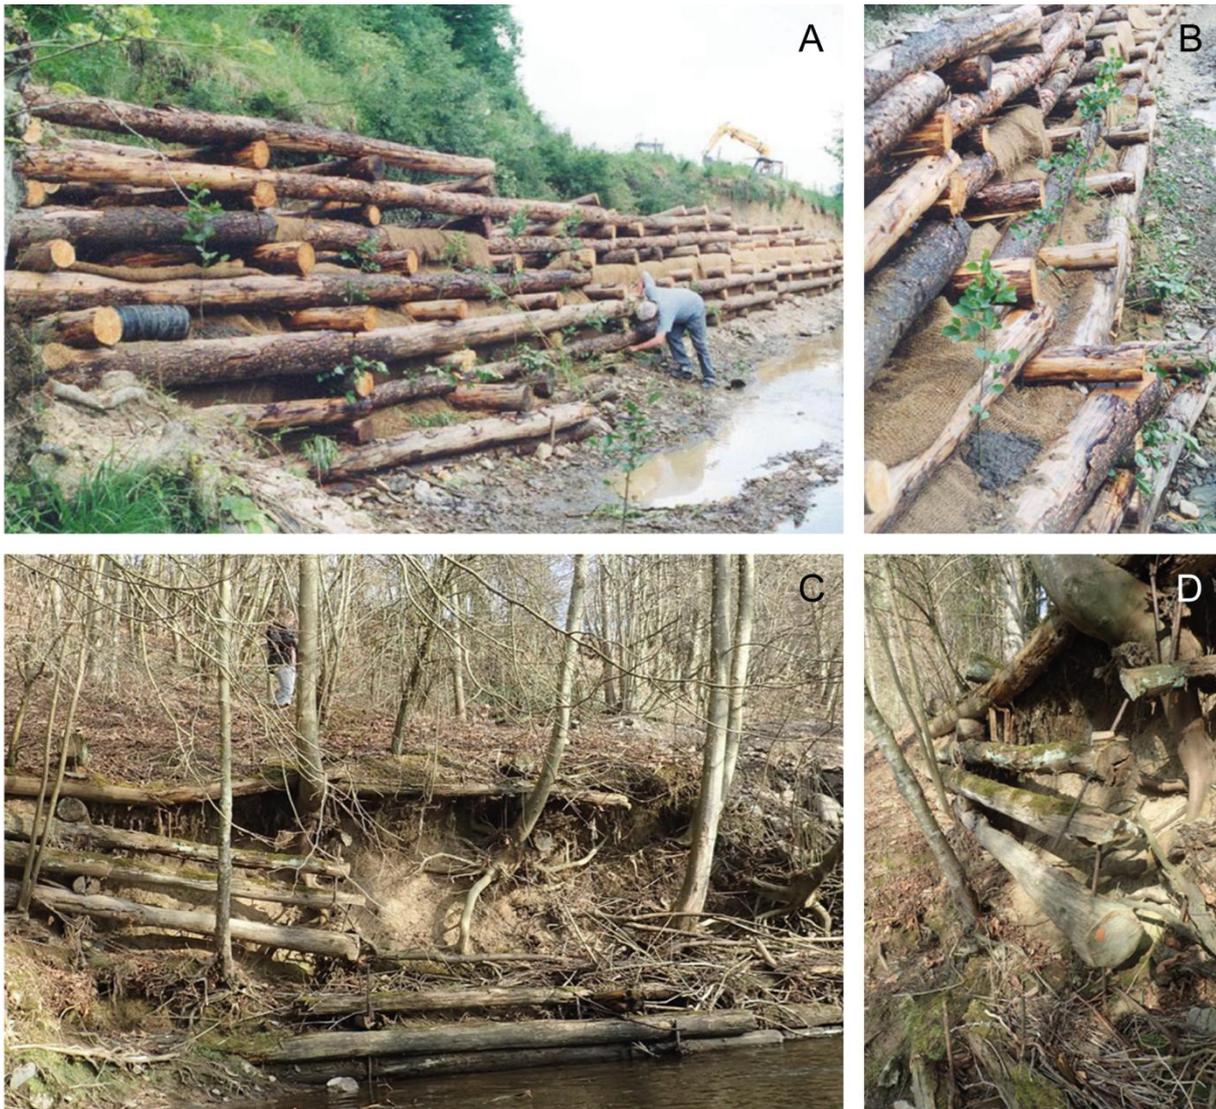
Figure 5.8 : Caisson sur l'Eau Noire à Petigny (ID-10). (A) Pendant sa mise en place en 1996 (photo L.-M. Petiau) ; (B) Plantation d'aulnes sur le caisson (photo L.-M. Petiau) ; (C) Caisson détruit 20 ans après son installation ; (D) Détail des rondins endommagés.

Parmi les facteurs d'échec, outre les problèmes liés au mauvais éclaircissement de la berge et à l'impact des castors sur le développement de la végétation, trois défauts de conception sont mis en évidence. Le premier concerne le remplissage inadapté du caisson. En effet, les caissons de la Lesse (ID-12a) et de la Lienne (ID-9) ont été évidés de leur remplissage car ils étaient constitués d'un matériau caillouteux prélevé dans le lit mineur, peu cohésif et drainant, ne constituant pas un substrat favorable au développement de la végétation. Les autres caissons n'ont pas connu ce problème car ils étaient remplis par du matériau argilo-limoneux cohésif. Le second facteur d'échec concerne le dimensionnement du caisson. Un profil en escalier trop vertical, comme pour les caissons de la Lesse (ID-12a) et de l'Eau Noire – ID-10 (Figure 5.8), ne fournit pas d'espaces suffisamment larges sur les étages, ce qui ne favorise pas le développement de la végétation (Figure 5.8). En revanche, lorsque le caisson possède un profil moins vertical, avec des marches d'escalier relativement larges, la végétation dispose d'un espace suffisant sur chaque étage pour se développer. Ce dispositif s'est

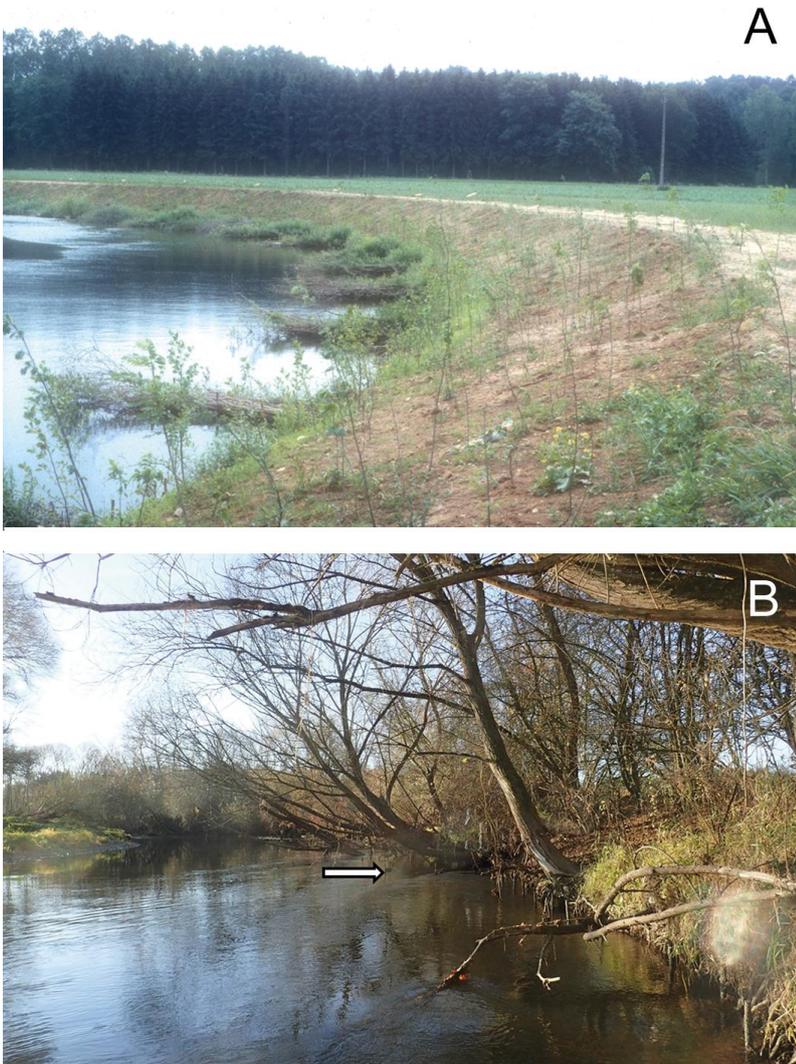
Figure 5.10 : Epis composés de branchages sur la Lesse à Villers-sur-Lesse (ID-15). Vue vers l'amont. (A) Pendant leur mise en place en 1996 ; (B) 20 ans après leur mise en place. La flèche blanche montre l'extension d'un des épis détruits.

Les sites dont les berges ont été protégées par la technique des « épis » peuvent être différenciés selon le rapport entre la longueur des épis et la largeur du lit au plein bord. Ce rapport est de 1/10 pour les épis de la Lesse – ID-12b et ID-15 (Figure 5.10) et de 2/3 pour le plus grand des épis de la Berwinne (ID-16). Ces systèmes en épis se différencient également par leur remplissage. Les épis de la Lesse sont composés de branchages de saule alors que ceux de la Berwinne comprennent des arbres entiers (épicéas) en plus des branches de saule.

Bien que les épis de la Lesse (ID-12b et ID-15) aient été partiellement détruits en 2003 pour une crue relativement puissante ($\sim 200 \text{ W/m}^2$), ils ont résisté auparavant à des crues dont la puissance était de l'ordre de 150 W/m^2 (Tableau 5.5). La période qui a précédé leur destruction a été suffisamment longue pour que la végétation puisse se développer sur les sédiments accumulés entre les épis, ce qui a permis de stabiliser la berge. Il en est de même pour la Berwinne (ID-16), où les épis ont résisté à plusieurs crues légèrement débordantes, dont la puissance spécifique a atteint 71 W/m^2 . Ils ont ensuite été recouverts par l'accumulation des sédiments fins et grossiers provoquée par des crues plus importantes ($\omega = 124 \text{ W/m}^2$).
