Simulation de la post-isolation thermique de toitures existantes du bâtiment B35 –  
Site du CHU

# Étude des nœuds constructifs, du risque de condensation superficielle et du comportement hygrothermique de la toiture

EnergySuD – Université de Liège

KEZIMANA Marie-Faustine  
MONFILS Stéphane  
HAUGLUSTAINE Jean-Marie  
24/10/2016

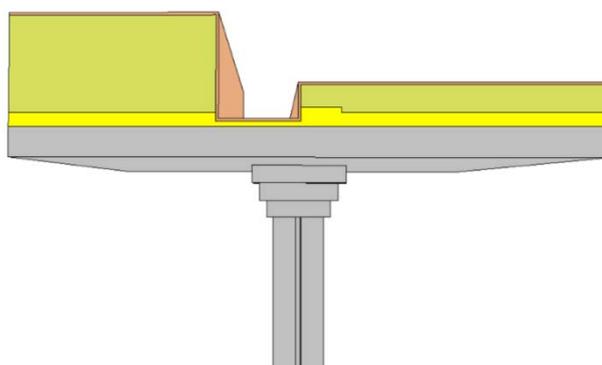
Figure 2 – NC1 : Présence d'une isolation thermique existante *continue*

Les caractéristiques de l'isolant existant (laine minérale) sont inconnues. Nous supposons une couche d'isolation aux performances thermiques dégradées au fil du temps. Sa conductivité thermique  $\lambda$  devrait ainsi être comprise en 0,05 et 0,1 W/mK.

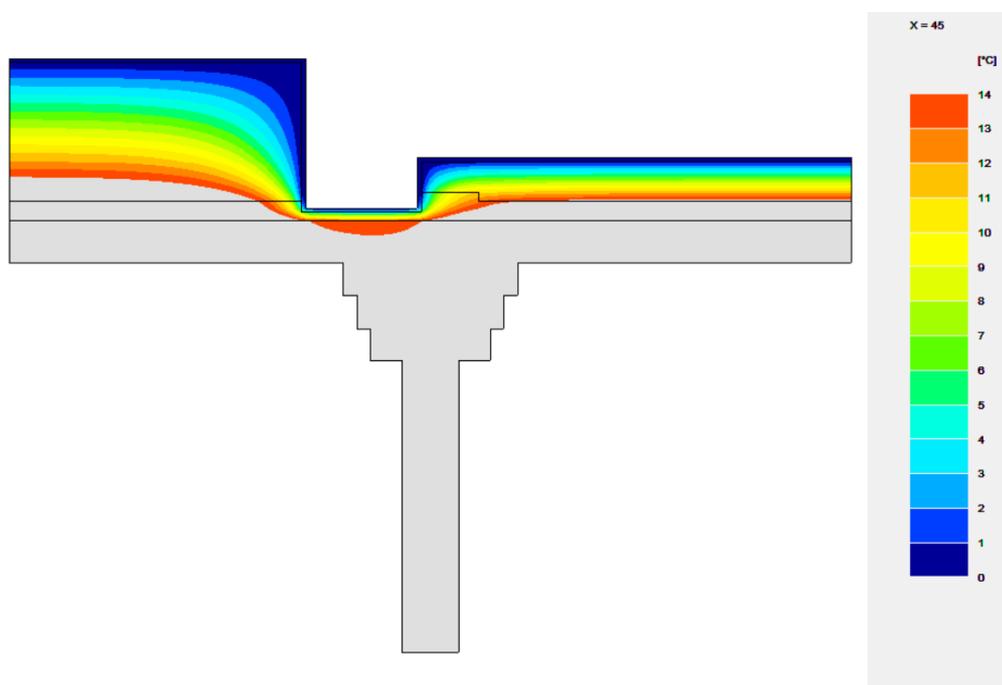
Figure 3 - NC1 : Isothermes

En considérant la présence de l'isolation thermique de laine minérale existante, placée **sans interruption** au niveau du chéneau central de la toiture supérieure, la température intérieure de surface de la paroi ne descend pas en dessous de 14°C. Le risque de condensation superficielle intérieure reste donc faible à l'endroit du chéneau central.

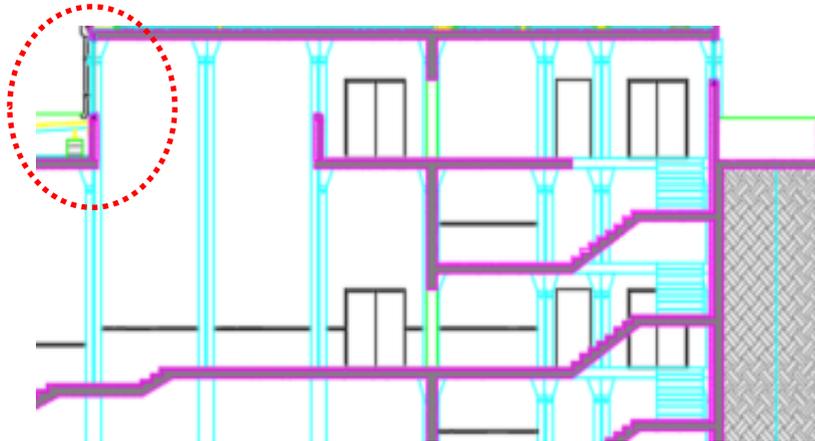
Figure 4 - Situation du nœud constructif 2

Il s'agit d'un nœud constructif plus complexe, combinant plusieurs jonctions de parois toiture-mur. Par ailleurs, il existe des ponts thermiques qui ne seront pas résolus suite aux travaux envisagés. L'étude comprendra donc l'analyse de la situation existante, la situation où seules les toitures seront ré-isolées, ensuite où seuls les vitrages seront remplacés, et enfin, la situation combinant ces deux travaux d'amélioration.

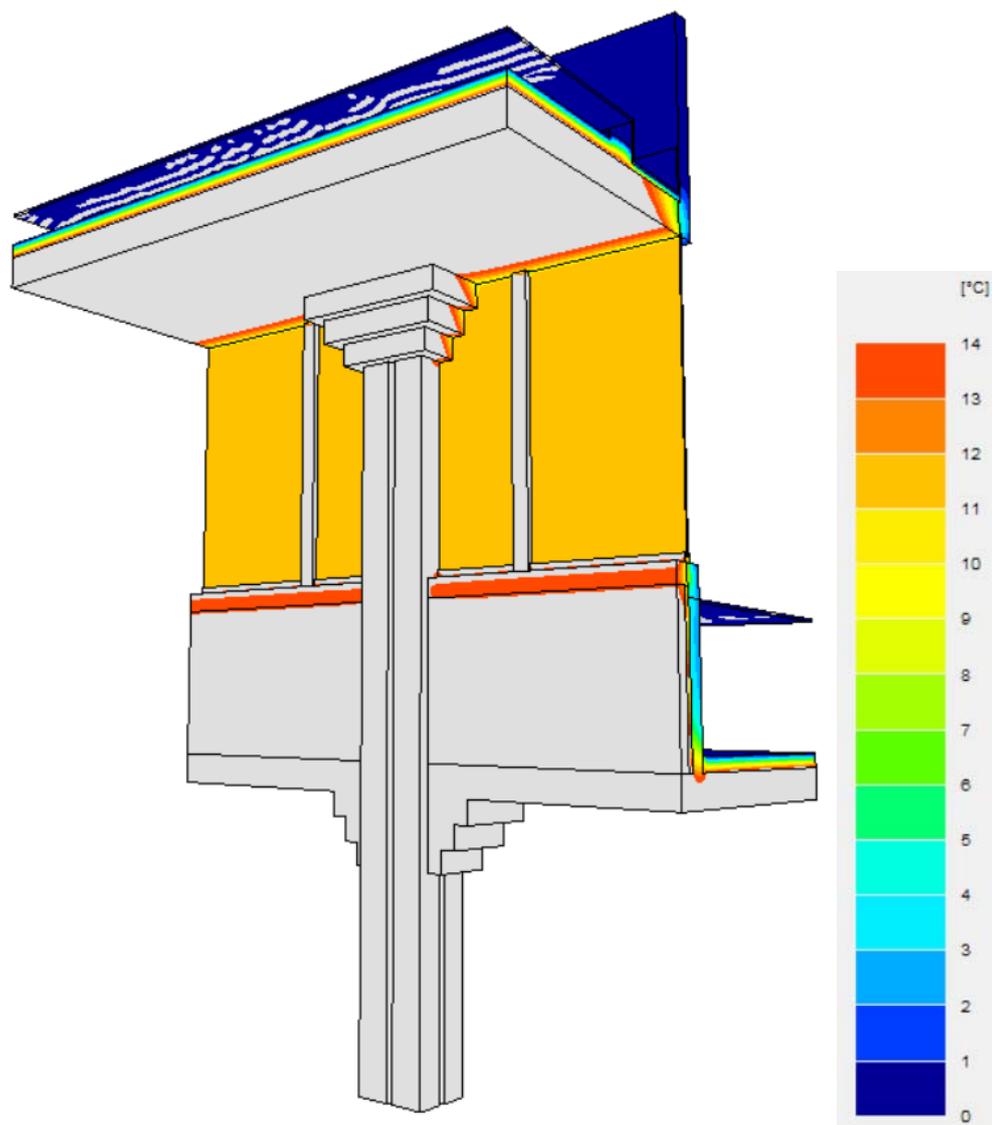
Figure 7 - NC2, Situation initiale : Vue intérieure, Isothermes

Les endroits où l'isolation thermique des parois est interrompue (= ponts thermiques) sont marqués sur les figures 7, 8 et 9 par des zones de température de surface intérieure plus froides. Les zones où cette température superficielle intérieure est inférieure à 14°C (en rouge) sont également les surfaces où le risque de formation de condensation superficielle est élevé.

- À la jonction toiture-façade, au niveau du plafond, sur une profondeur d'une vingtaine de centimètres comptés à partir du châssis de fenêtre ;
- À l'appui de fenêtre, côté intérieur, sur une dizaine de centimètres comptés depuis le châssis

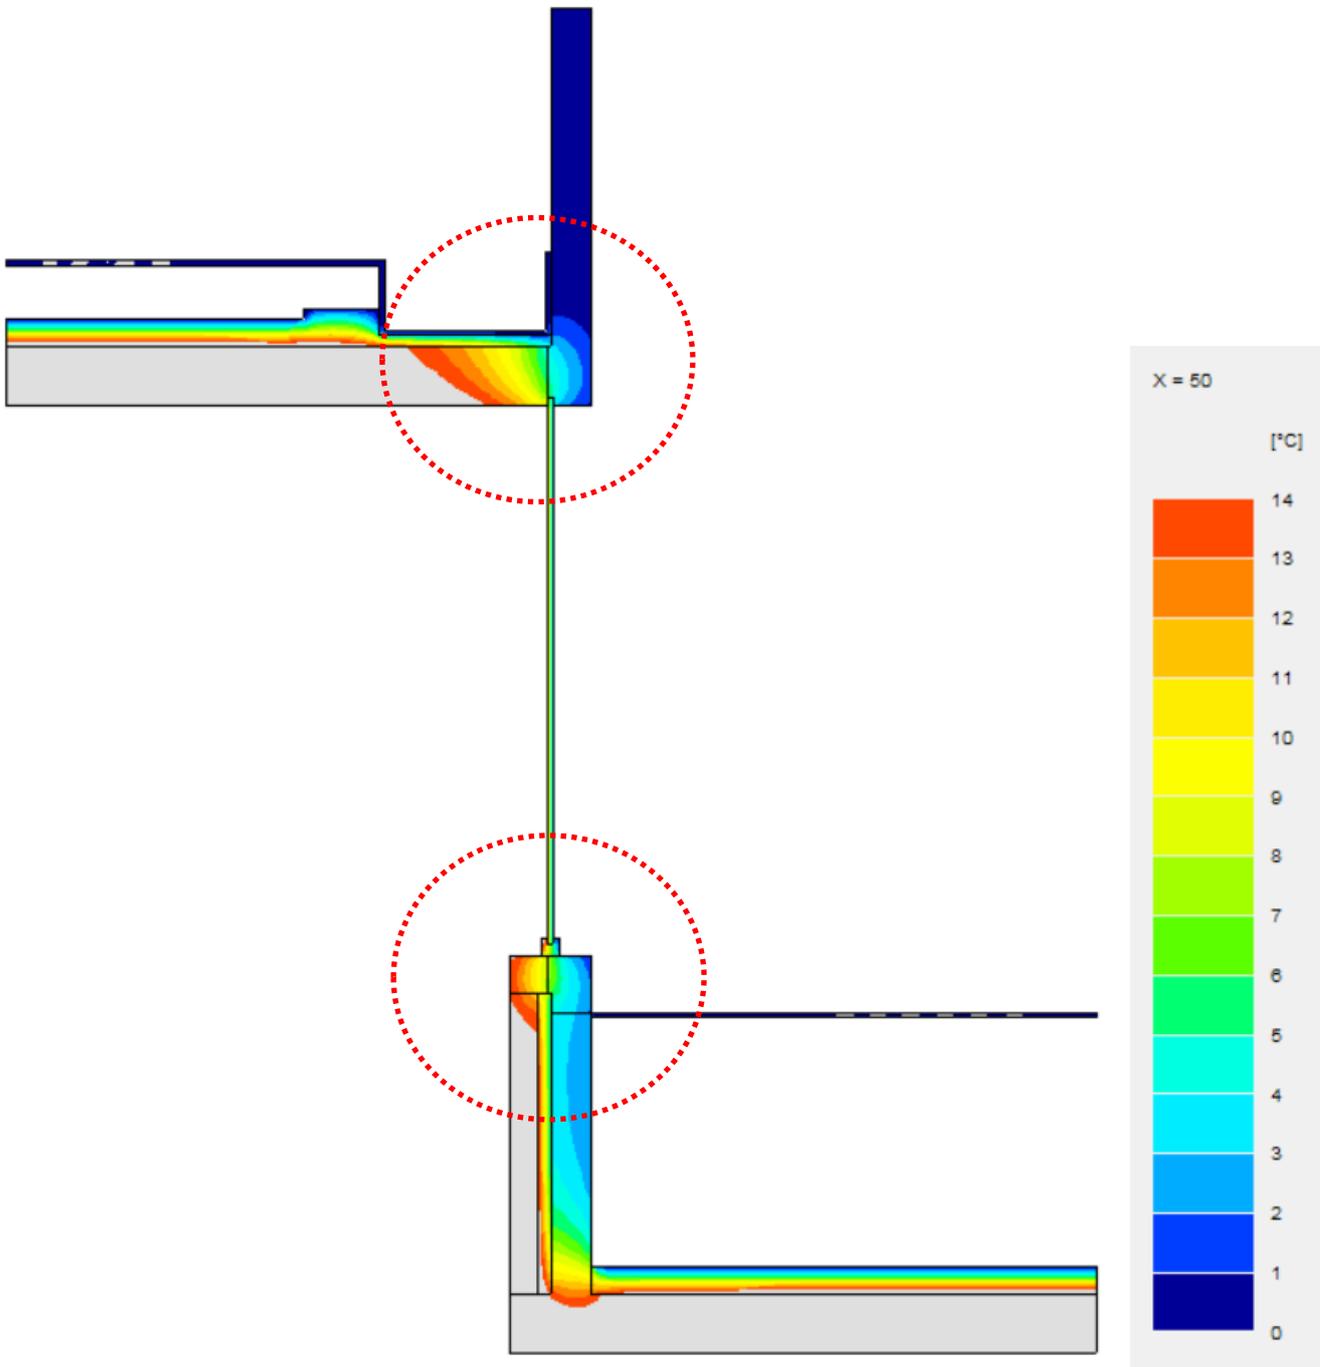
Figure 10 - NC2, Situation initiale : Coupe verticale au centre d'une baie de fenêtre

Sur la Figure 10, l'interruption de l'isolation thermique des parois est marquée des perturbations dans les isothermes (seuls les isothermes des températures inférieures à 14°C sont représentées sur la figure).

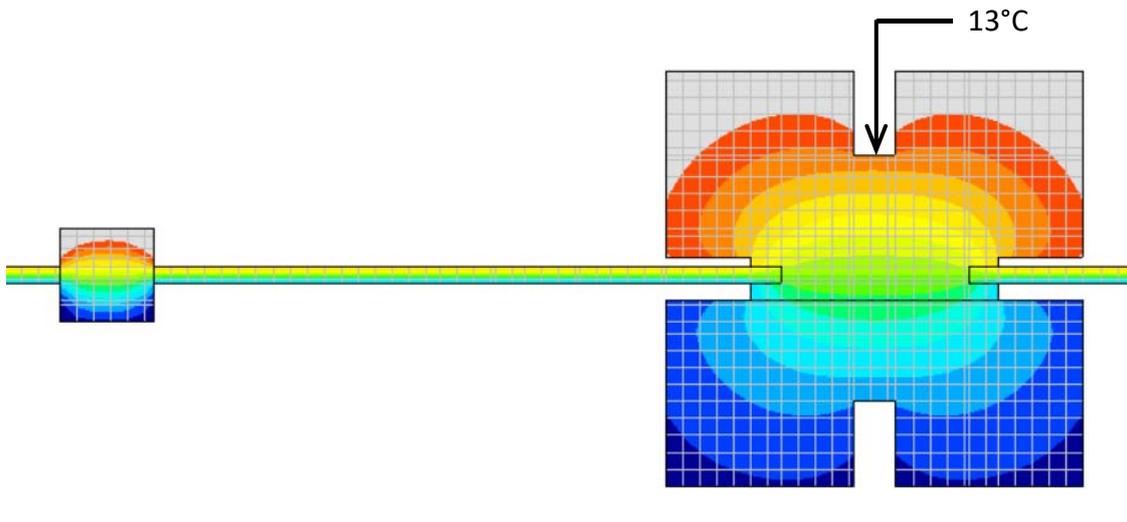
Figure 13 - NC2, Situation initiale : Coupe horizontale au travers de la colonne

La Figure 13 représente la modélisation de la colonne en coupe. La forme du trèfle est remplacée par un ensemble de « carrés capables ». Au niveau des arêtes intérieures, la température superficielle est comprise entre 9 et 14°C.

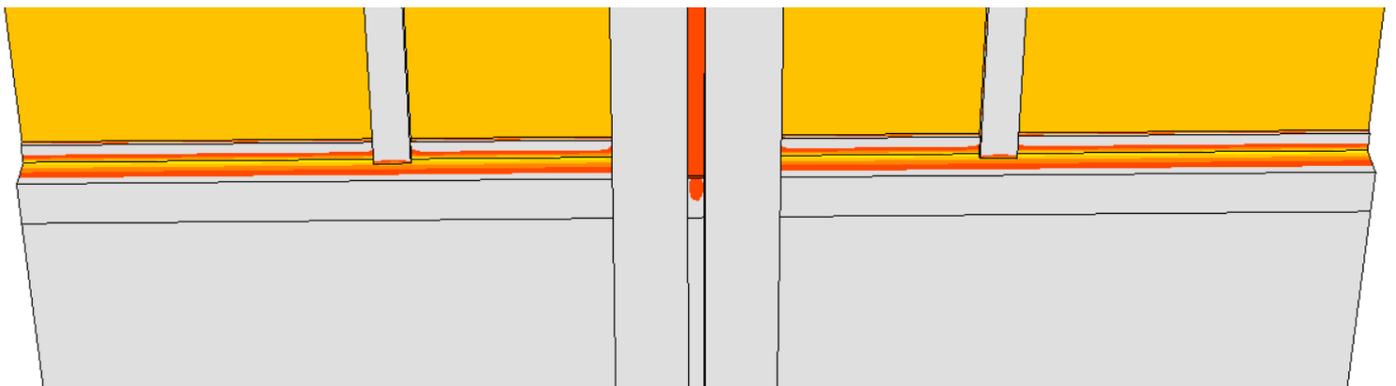
Figure 17 - NC2, Rénovation 1 : Vue au niveau de l'appui de fenêtre

Au niveau de l'appui de fenêtre, l'isolation thermique complémentaire des toitures permet de diminuer l'étendue des zones où la température de surface intérieure est inférieure à 14°C.

Cependant, on ne constate (quasi) aucun changement au niveau du plafond. Car le niveau d'isolation thermique n'a pas varié sous le chéneau.

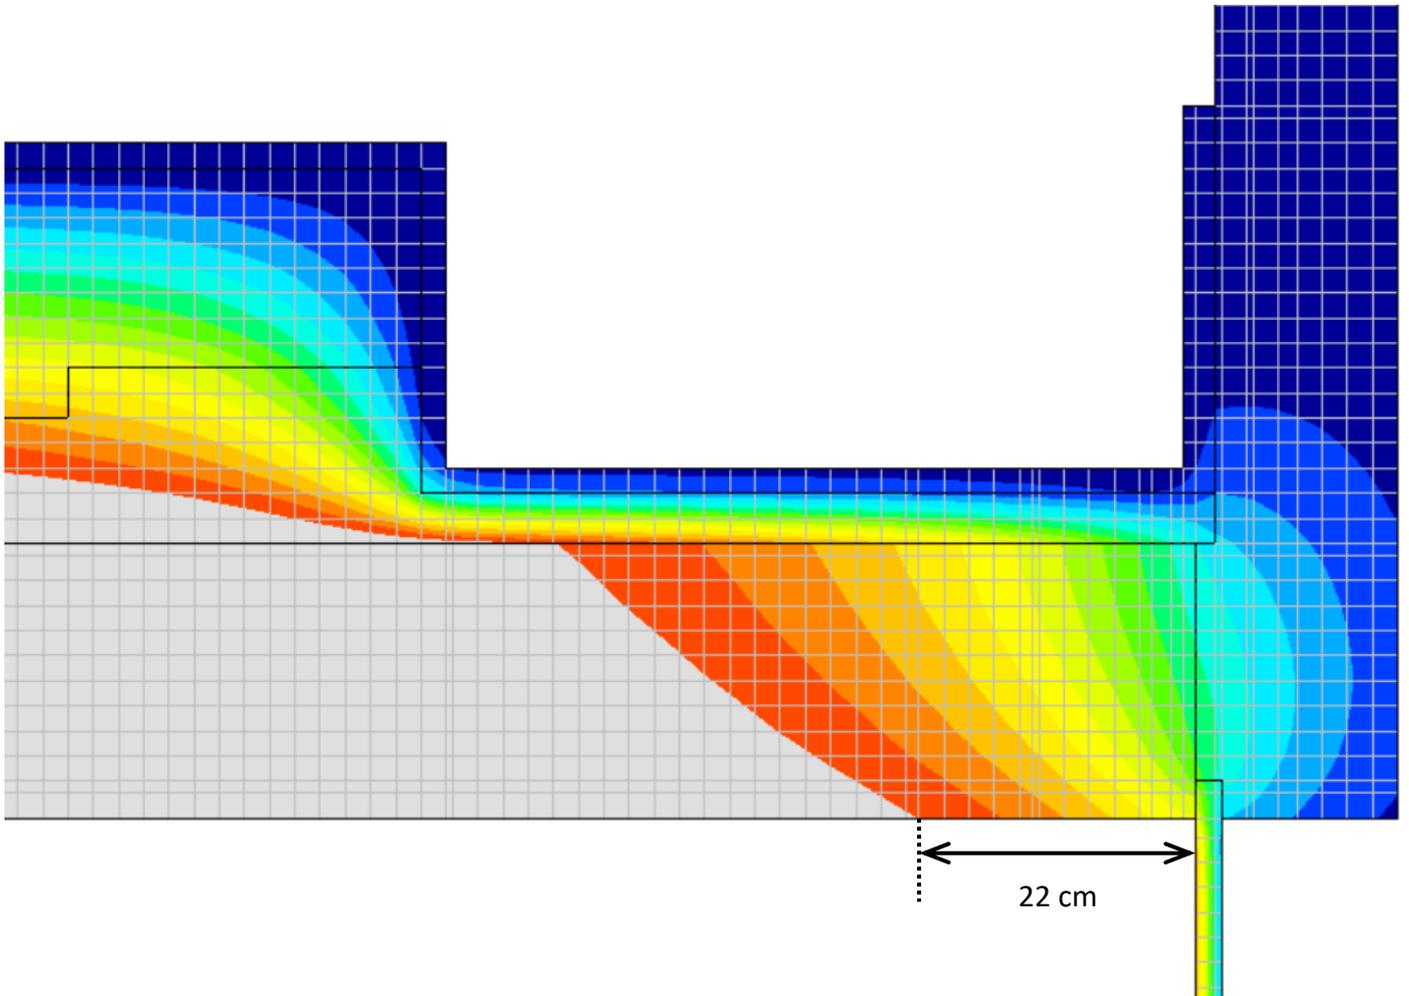
Figure 19 - NC2, Rénovation 1 : Agrandissement au niveau du plafond

La Figure 19 montre que la ré-isolation de la toiture ne permet pas de réduire l'impact du pont thermique au niveau du plafond, à l'endroit du chéneau.

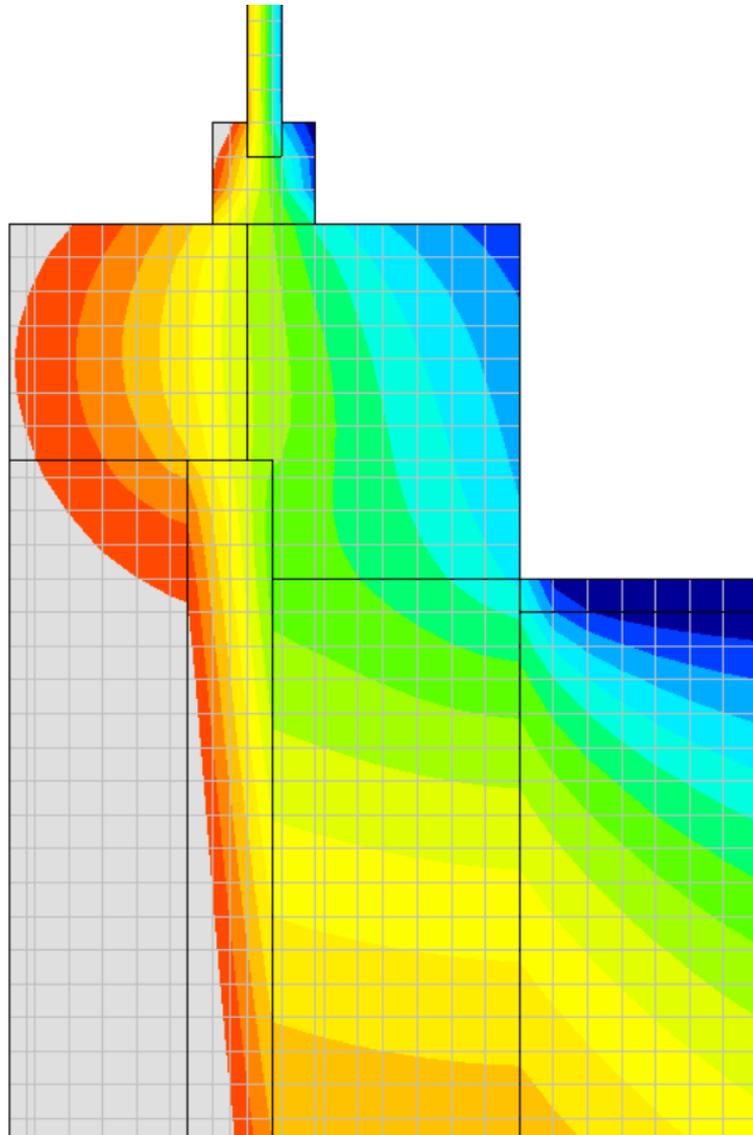
Figure 20 - NC2, Rénovation 1 : Agrandissement au niveau de l'appui de fenêtre

Par contre, la ré-isolation de la toiture inférieure permet d'améliorer la résistance thermique au droit de l'allège.

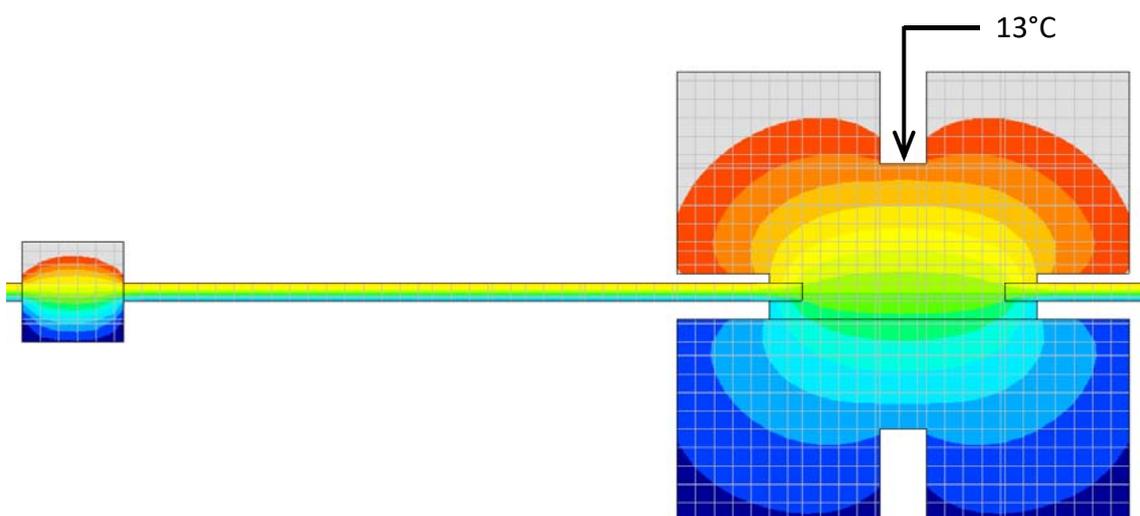
Figure 21 - NC2, Rénovation 1 : Coupe horizontale au travers de la colonne

Au niveau des arêtes intérieures des colonnes, la température superficielle intérieure est comprise entre 9 et 14°C.

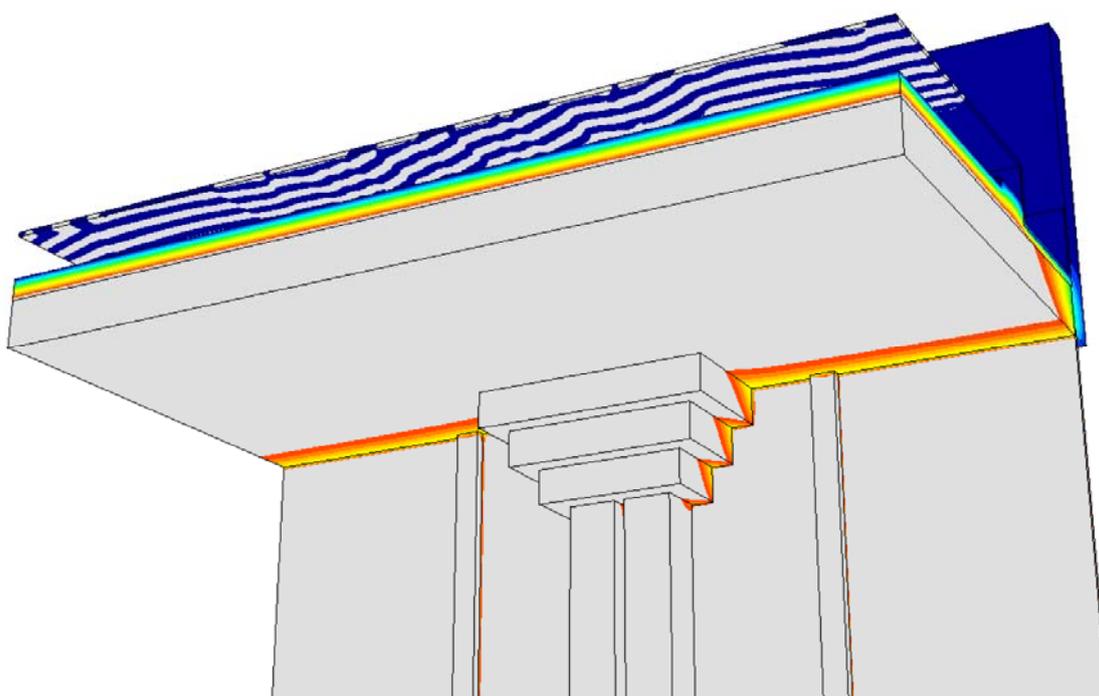
Figure 24 - NC2, Rénovation 2 : Vue au niveau du plafond

Grâce au double vitrage, la température superficielle intérieure du vitrage est désormais supérieure à 14°C.

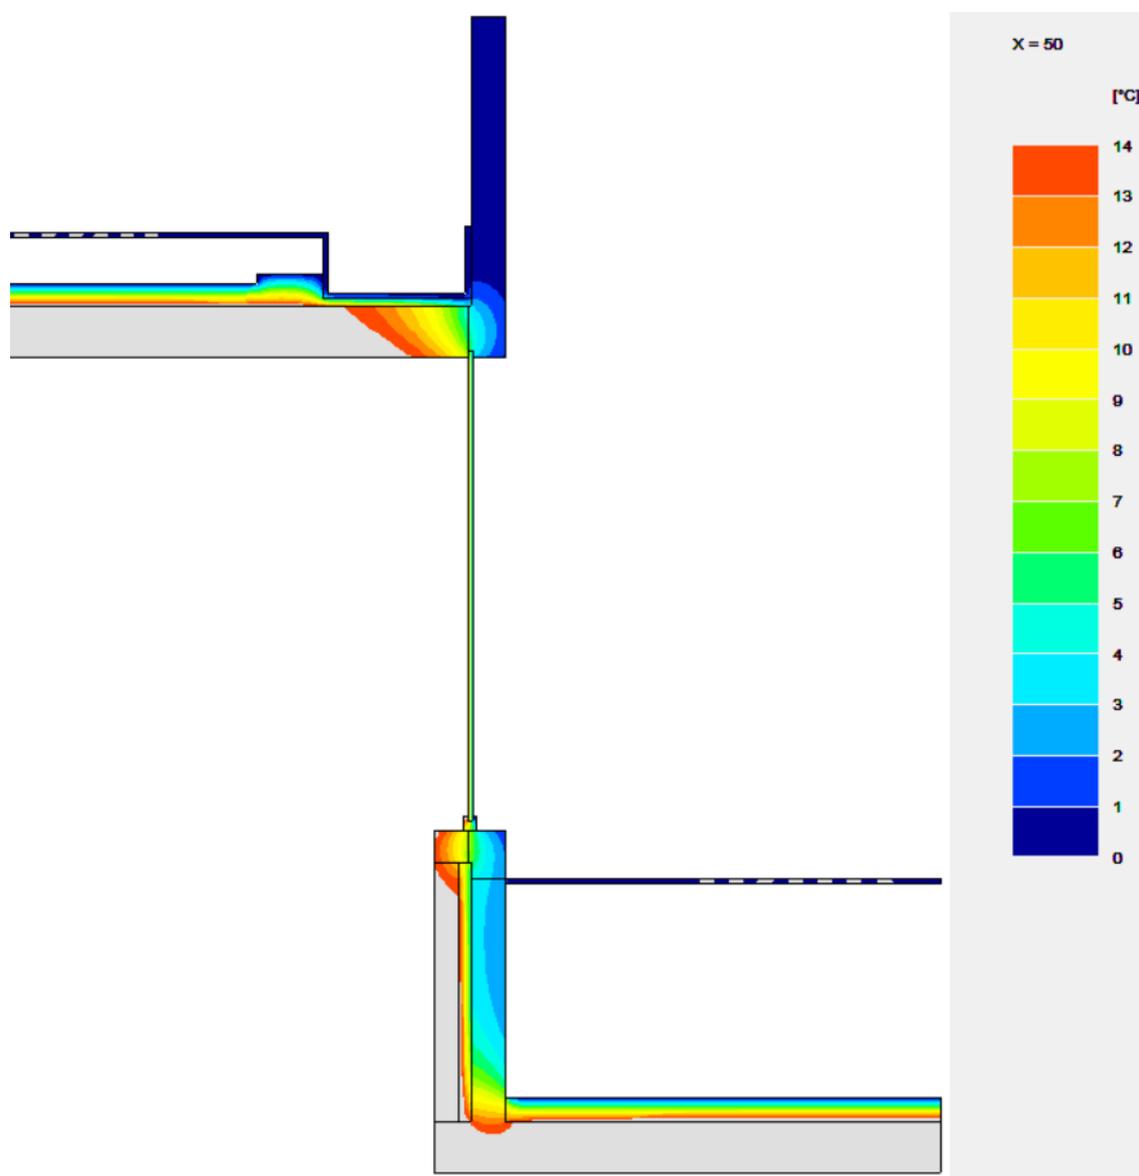
Figure 25 - NC2, Rénovation 2 : Coupe verticale au centre d'une baie de fenêtre

Suite au seul remplacement du vitrage, il n'y a (quasi) aucune variation concernant les températures superficielles intérieures, tant au niveau du plafond que de l'appui de fenêtre.

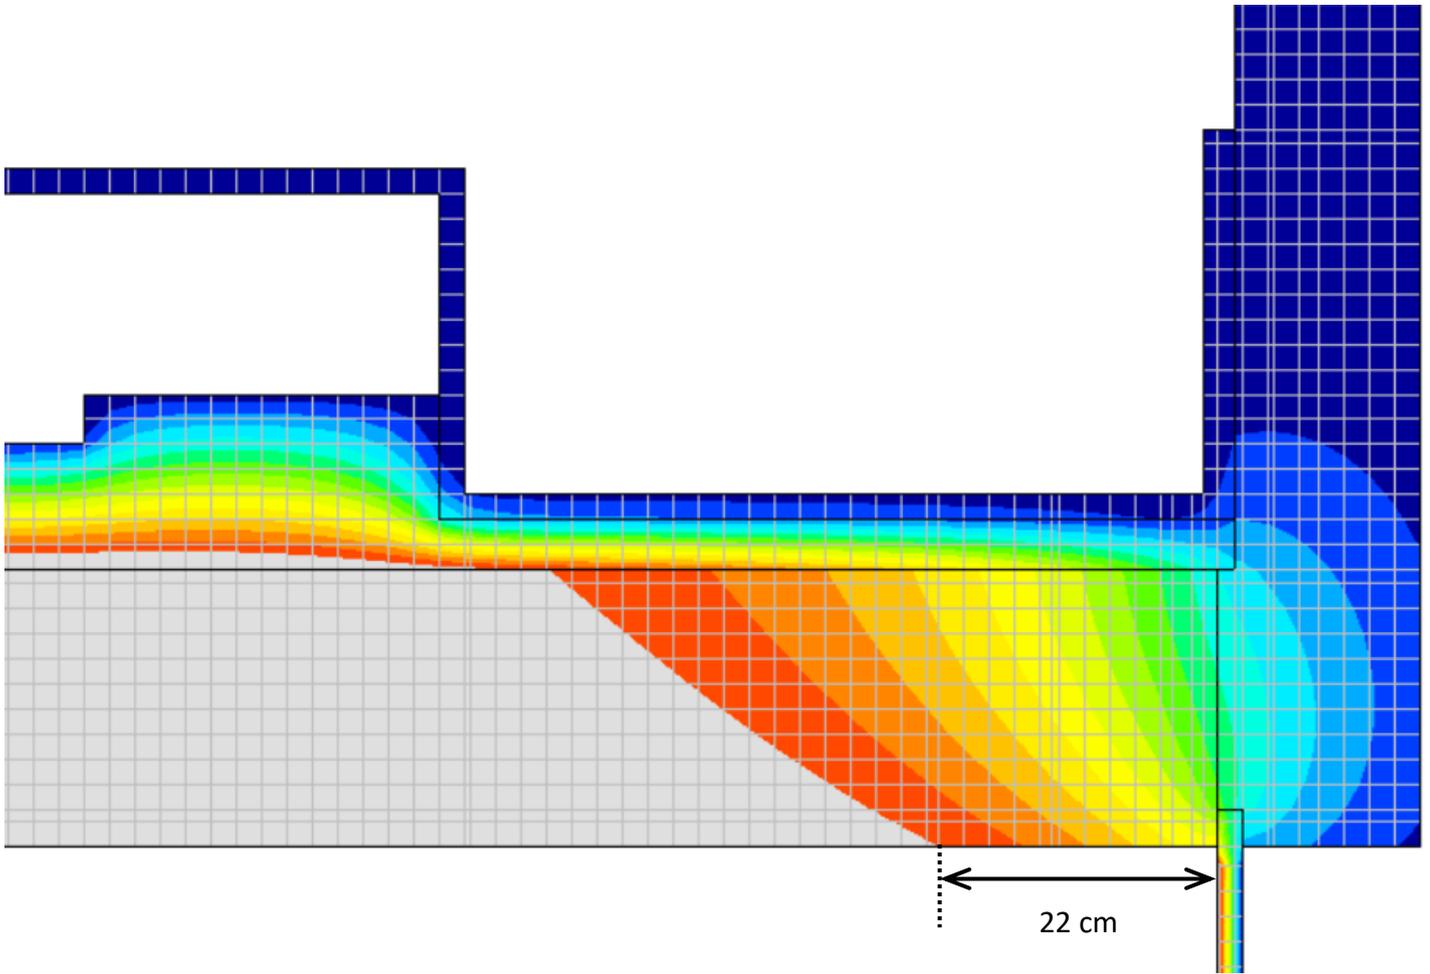
Figure 26 - NC2, Rénovation 2 : Agrandissement au niveau du plafond

Les isothermes au niveau du plafond sont pareilles à celle de la situation initiale.

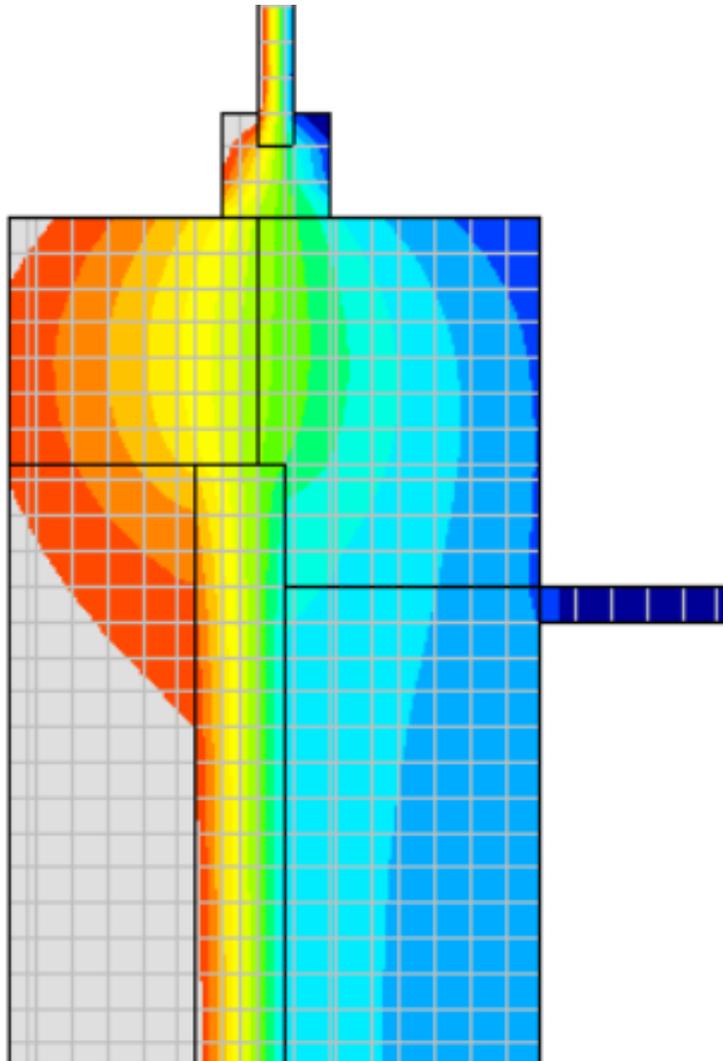
Figure 27 - NC2, Rénovation 2 : Agrandissement au niveau de l'appui de fenêtre

Les isothermes au niveau de l'appui de fenêtre sont pareilles à celle de la situation initiale.

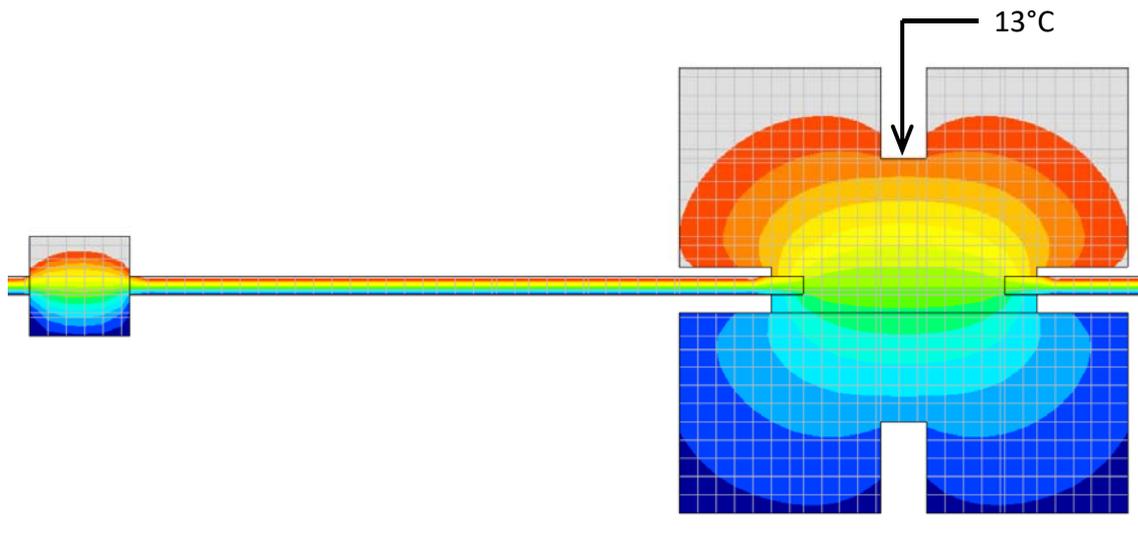
Figure 28 - NC2, Rénovation 2 : Coupe horizontale au travers de la colonne

Au niveau des arêtes intérieures, la température superficielle est comprise entre 9 et 14°C.

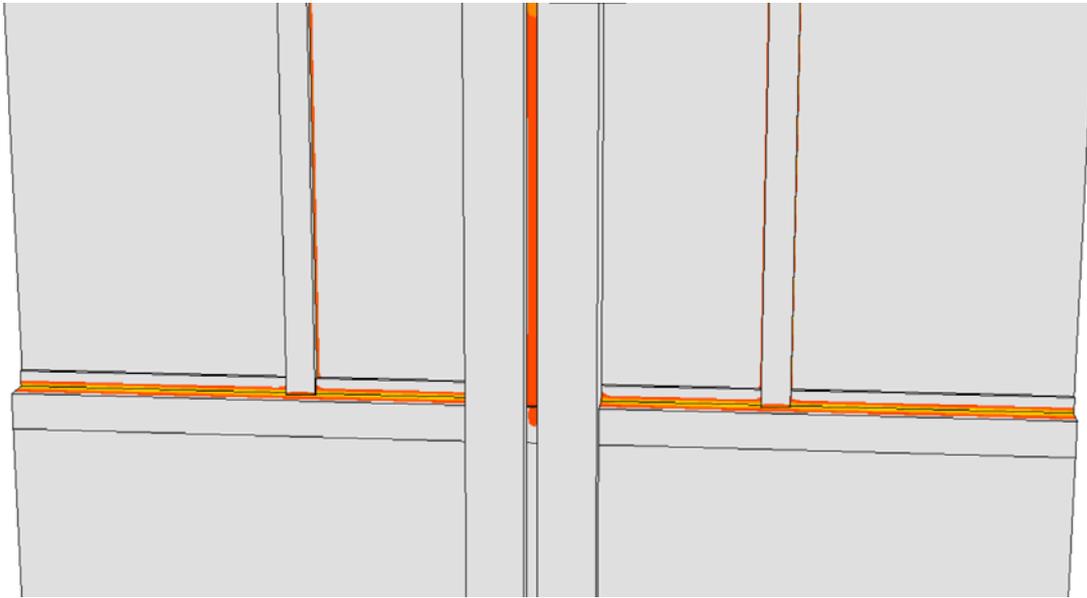
Figure 32 - NC2, Rénovation 3 : Vue au niveau de l'appui de fenêtre

Au niveau de l'appui de fenêtre, l'isolation thermique complémentaire des toitures permet de diminuer l'étendue des zones où la température de surface intérieure reste inférieure à 14°C.

Cependant, on ne constate (quasi) aucun changement au niveau du plafond. Car le niveau d'isolation thermique n'a pas varié au droit du chéneau.

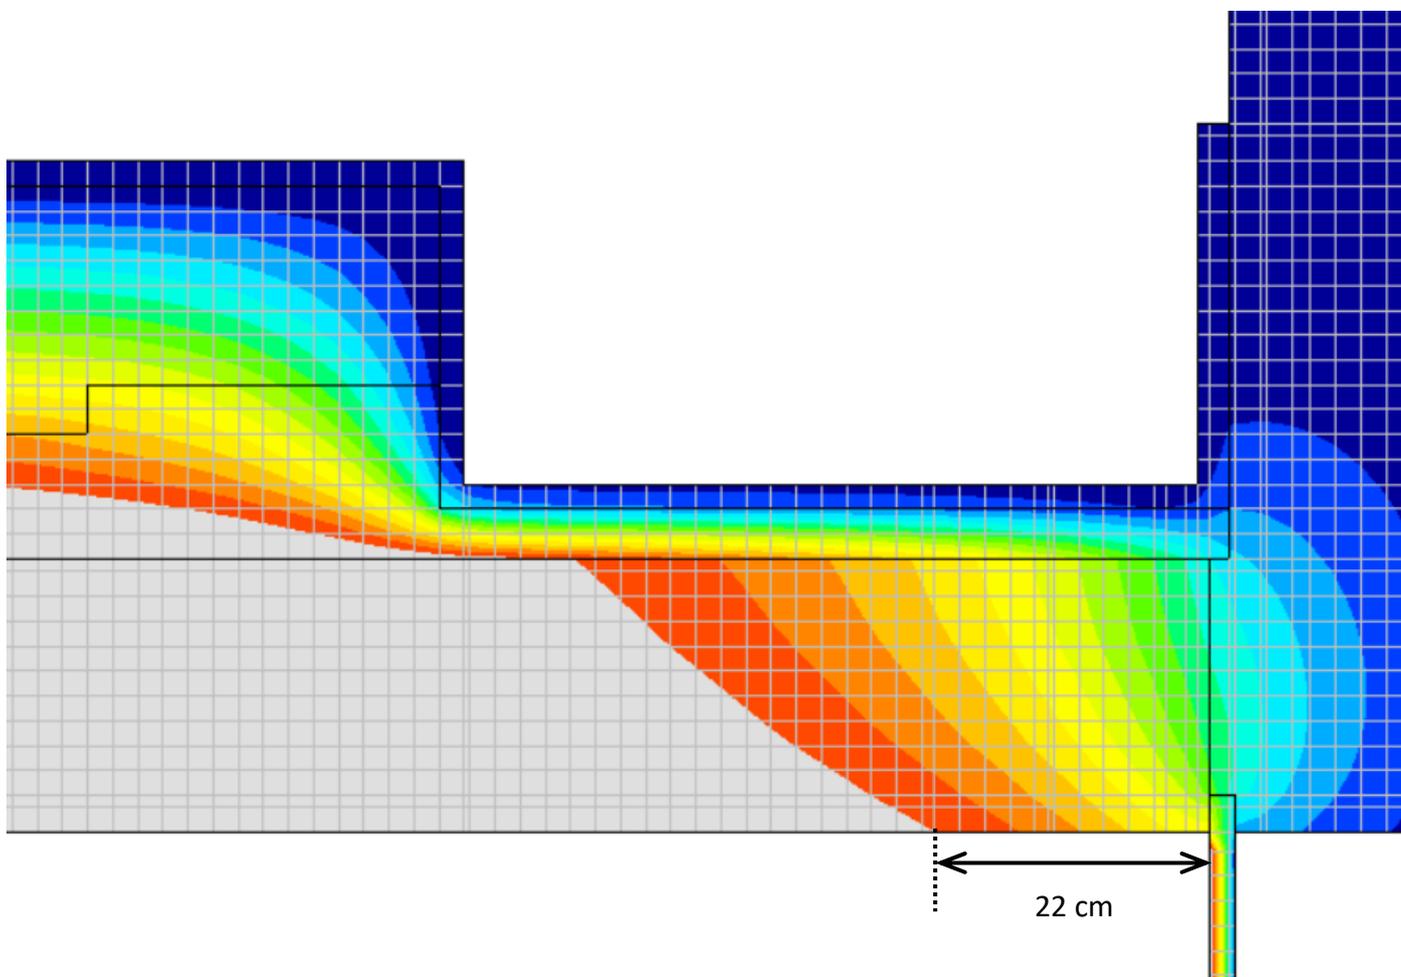
Figure 34 - NC2, Rénovation 3 : Agrandissement au niveau du plafond

La Figure 34 montre que la ré-isolation de la toiture ne permet pas de réduire l’impact du pont thermique au niveau du plafond, sous le chéneau de la toiture.

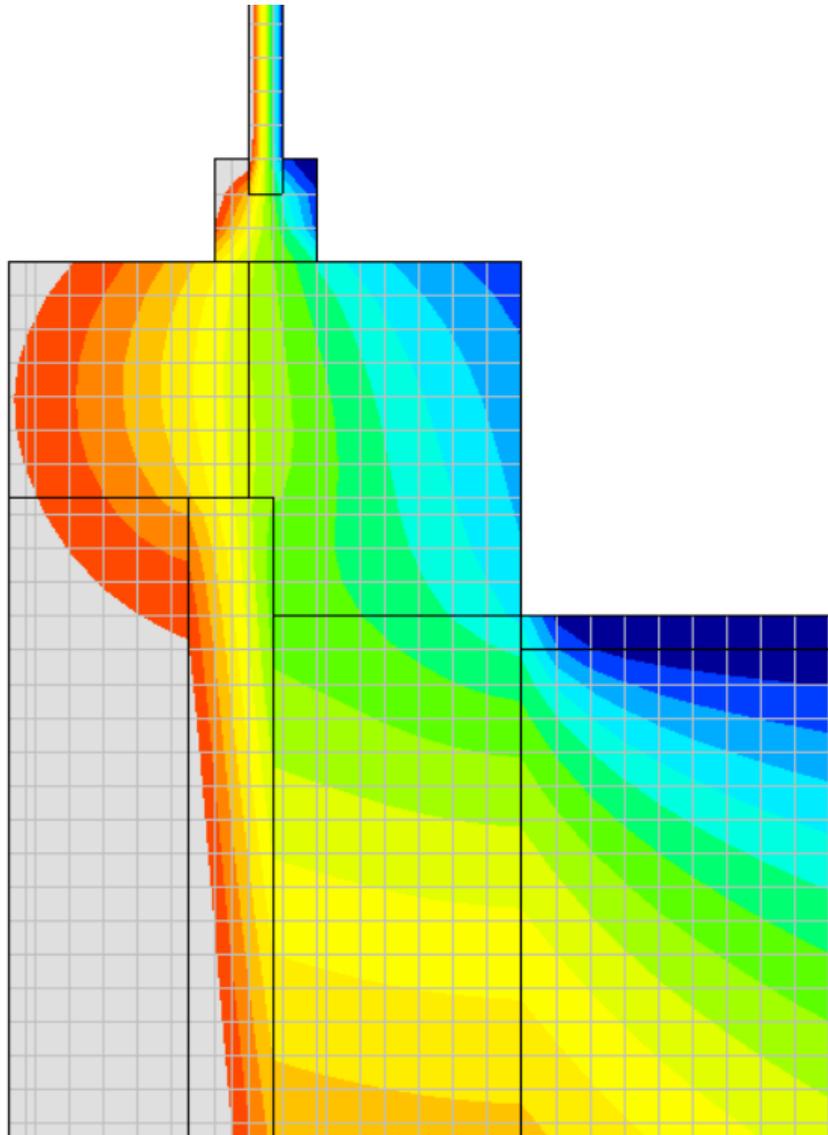
Figure 35 - NC2, Rénovation 3 : Agrandissement au niveau de l'appui de fenêtre

Par contre, la ré-isolation de la toiture inférieure permet d'améliorer la résistance thermique au droit de l'allège.

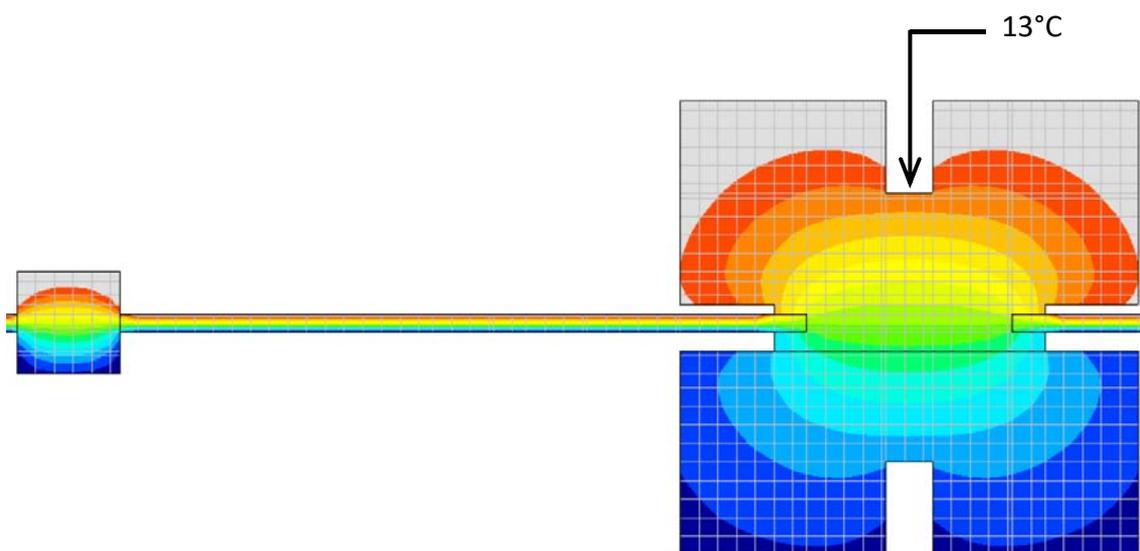
Figure 36 - NC2, Rénovation 3 : Coupe horizontale au travers de la colonne

Au niveau des arêtes intérieures, la température superficielle reste comprise entre 9 et 14°C.

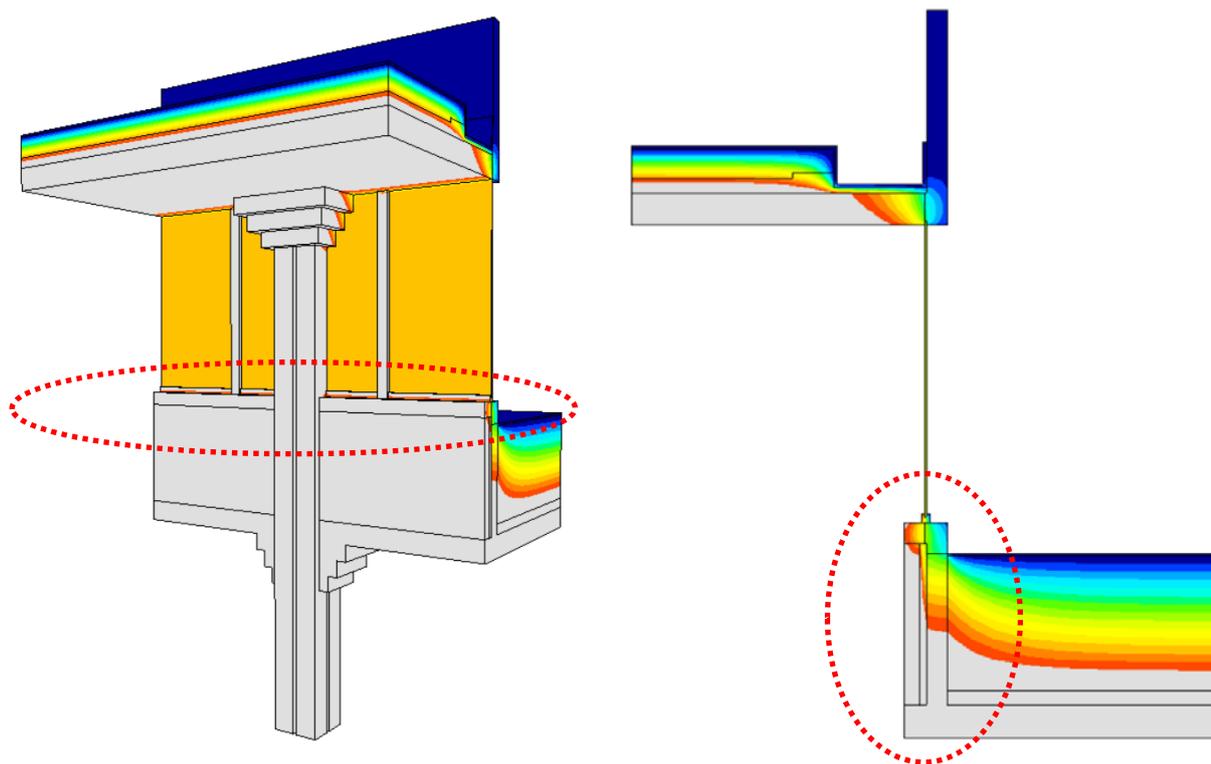
Figure 37 - NC2, Ré-isolation de la toiture uniquement : vue intérieure et en coupe

Au niveau de l'appui de fenêtre, l'isolation thermique complémentaire des toitures permet de diminuer l'étendue des zones où la température de surface intérieure est inférieure à 14°C.

Cependant, on ne constate (quasi) aucun changement au niveau du plafond. Car le niveau d'isolation thermique n'a pas varié sous la corniche en toiture. Seule une isolation thermique complémentaire (par ex. un bandeau recouvrant au plafond une zone de  $\pm 1$  m de profondeur à partir du châssis) pourrait réduire l'étendue de la zone à risque.

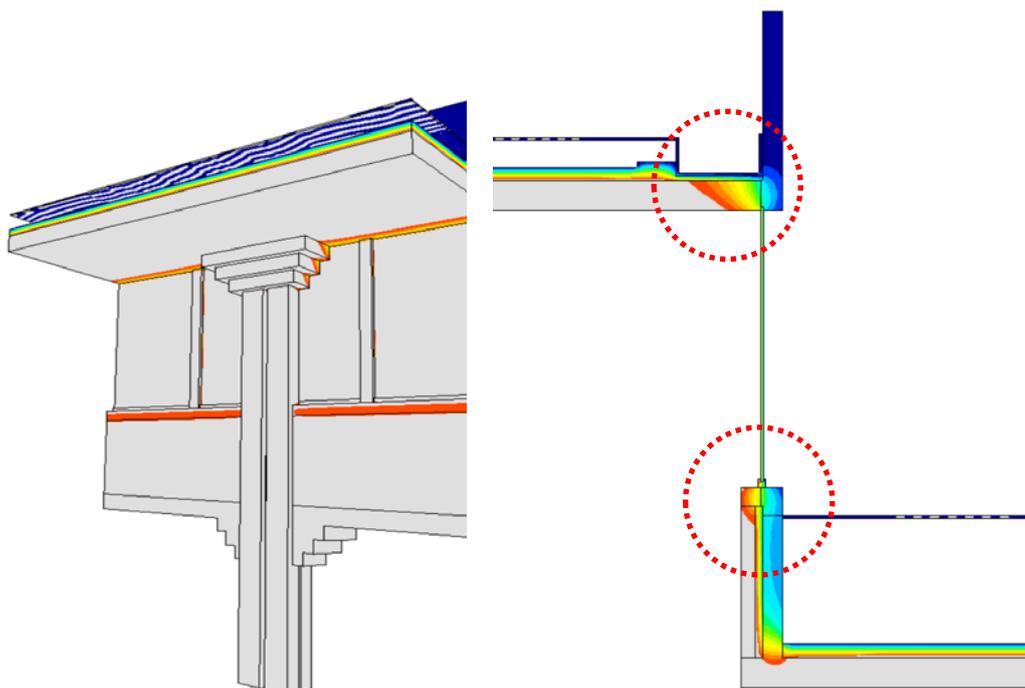
Figure 38 - NC2, Seul emplacement du vitrage : vue intérieure et en coupe

Grâce au double vitrage, la température superficielle intérieure du vitrage est désormais supérieure à 14°C. La performance énergétique de la paroi a donc été améliorée, et le vitrage ne constitue plus la surface où la condensation se forme préférentiellement. On la retrouvera sur les surfaces restées froides et/ou aux ponts thermiques.

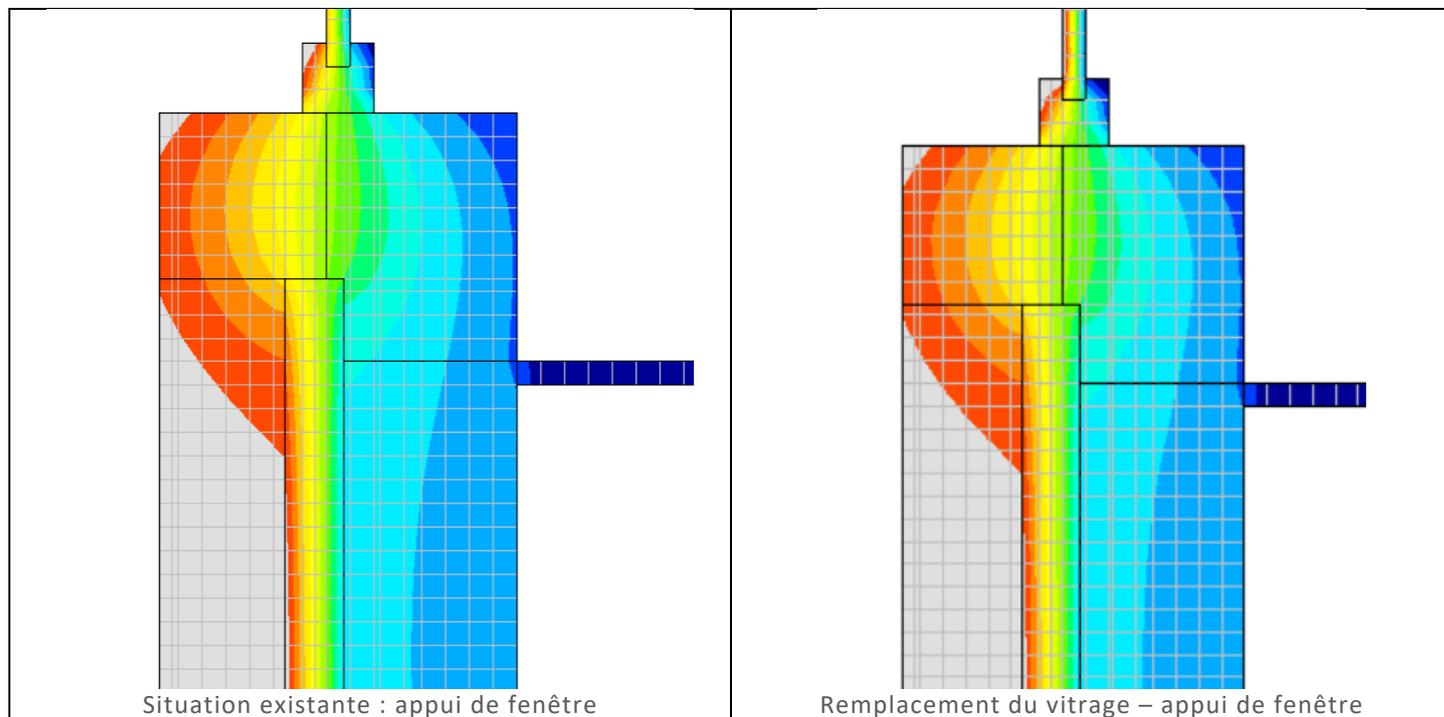
Figure 39 - NC2, Seul emplacement du vitrage : vue en coupe de l'allège avant / après

D'autre part, le remplacement du vitrage n'a (quasi) aucune influence sur l'étendue des zones où la température superficielle intérieure est inférieure à 14°C. Cela est mis en évidence par la comparaison de la situation existante et de la situation rénovée au niveau de l'appui de fenêtre (voir Figure 39 ci-dessous).

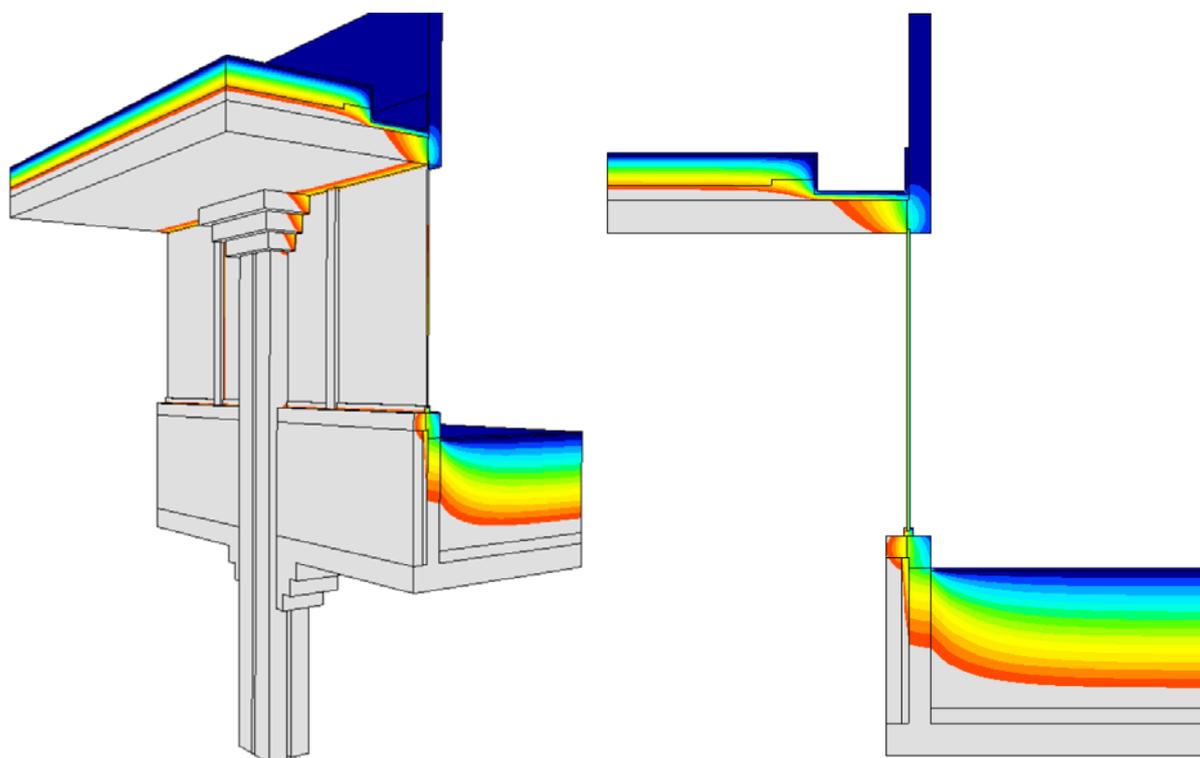
Figure 40 - NC2, Ré-isolation de la toiture et remplacement du vitrage : vue intérieure et en coupe

Ce cas constitue la combinaison des 2 scénarios précédents.

La zone à risque au niveau de l'appui de fenêtre est moins étendue. Mais on ne constate aucune variation au niveau du plafond par rapport à la situation existante. Seule une isolation thermique complémentaire aurait une incidence sur l'étendue de la zone à risque (voir § 1.2.5.1 Ré-isolation thermique de la toiture uniquement).
