Simulation de la post-isolation thermique de toitures existantes du bâtiment B35 –  
Site du CHU

# Étude des nœuds constructifs, du risque de condensation superficielle et du comportement hygrothermique de la toiture

EnergySuD – Université de Liège

KEZIMANA Marie-Faustine  
MONFILS Stéphane  
HAUGLUSTAINE Jean-Marie  
24/10/2016

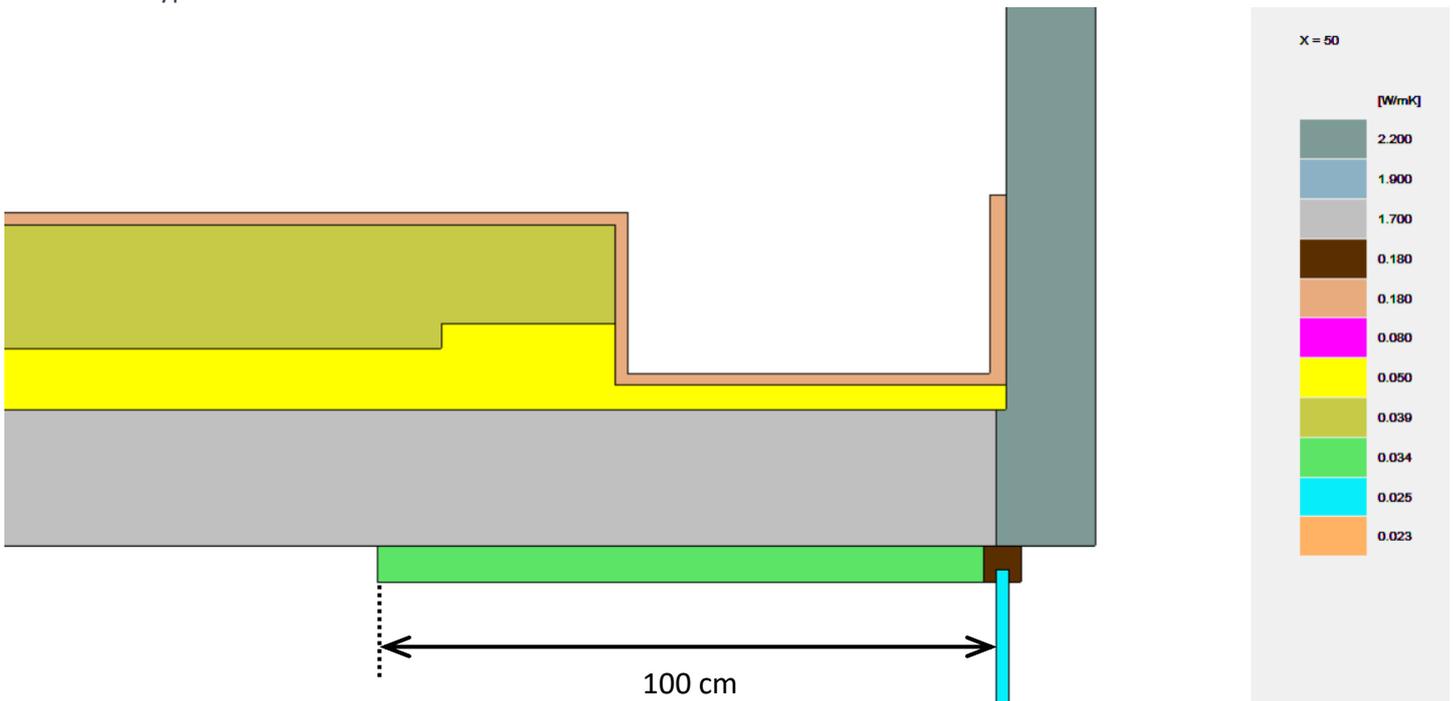
Figure 41 - NC2, Solution 1 : Pose d'un isolant XPS, d'épaisseur 6 cm

Afin de réduire le pont thermique au niveau du plafond, une solution consiste à poser un isolant contre la façade extérieure et sur une profondeur d'un mètre. L'isolant proposé dans la simulation ci-dessous est un panneau d'isolant de polystyrène extrudé XPS ( $\lambda = 0,034 \text{ W/mK}$ ) de 6 cm d'épaisseur, à fleur d'un dormant placé contre le plafond, panneau à recouvrir par un panneau (de bois ?) pour obtenir un résultat esthétiquement acceptable.

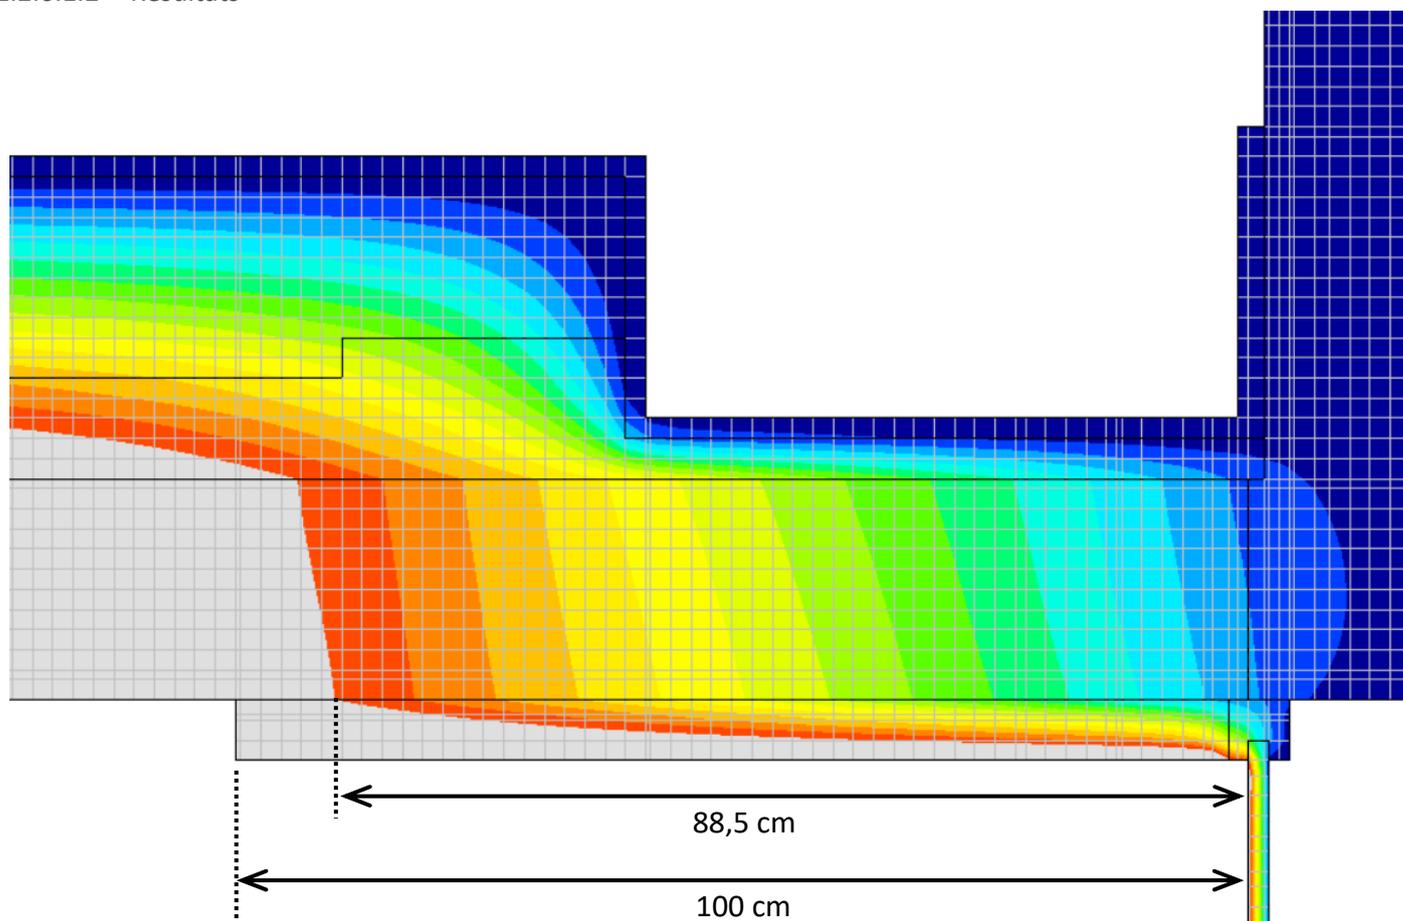
Figure 42 - NC2, Solution 1 : Agrandissement au niveau du plafond, au droit du chéneau

Il n'y a, désormais, plus aucune zone où la température superficielle intérieure serait inférieure à 14°C.

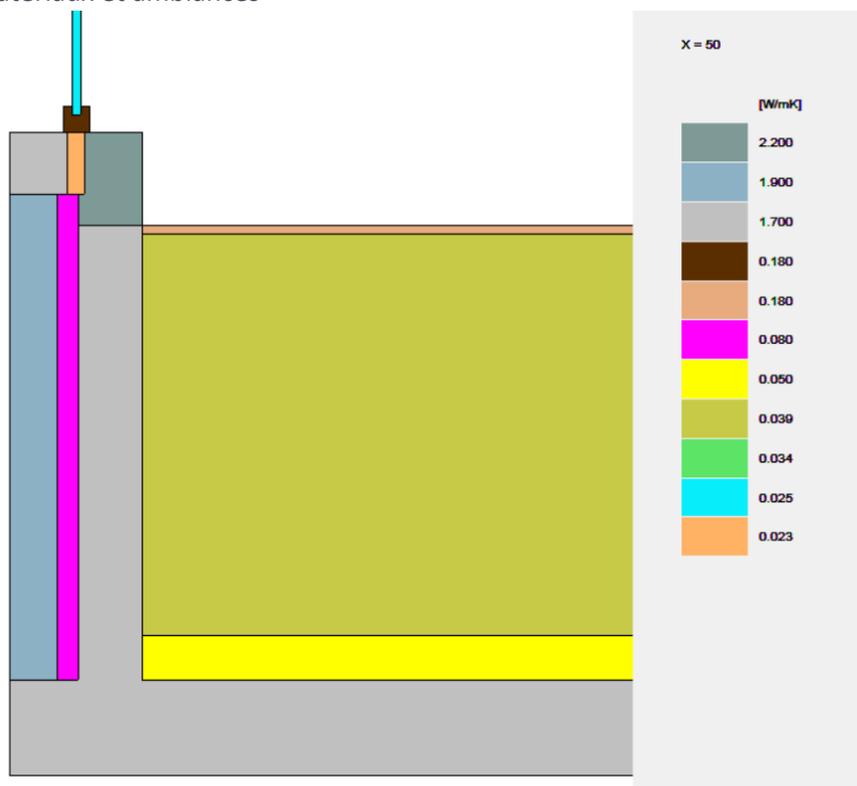
Figure 43 - NC2, Solution 2 : Introduction d'une coupure thermique en PUR, épaisseur 4 cm

Afin de réduire le pont thermique au niveau de l'appui de fenêtre, une solution consiste à créer une coupure thermique. L'appui de fenêtre existant doit alors être retiré et remplacé par un appui de fenêtre en 2 parties (intérieure et extérieure), séparées par un élément isolant. L'élément isolant proposé dans la simulation ci-dessous est un panneau d'isolant en mousse de polyuréthane PUR ( $\lambda = 0,023 \text{ W/mK}$ ) de 4 cm d'épaisseur. Les deux parties intérieure et extérieure du seuil de fenêtre seraient en béton préfabriqué, par exemple.

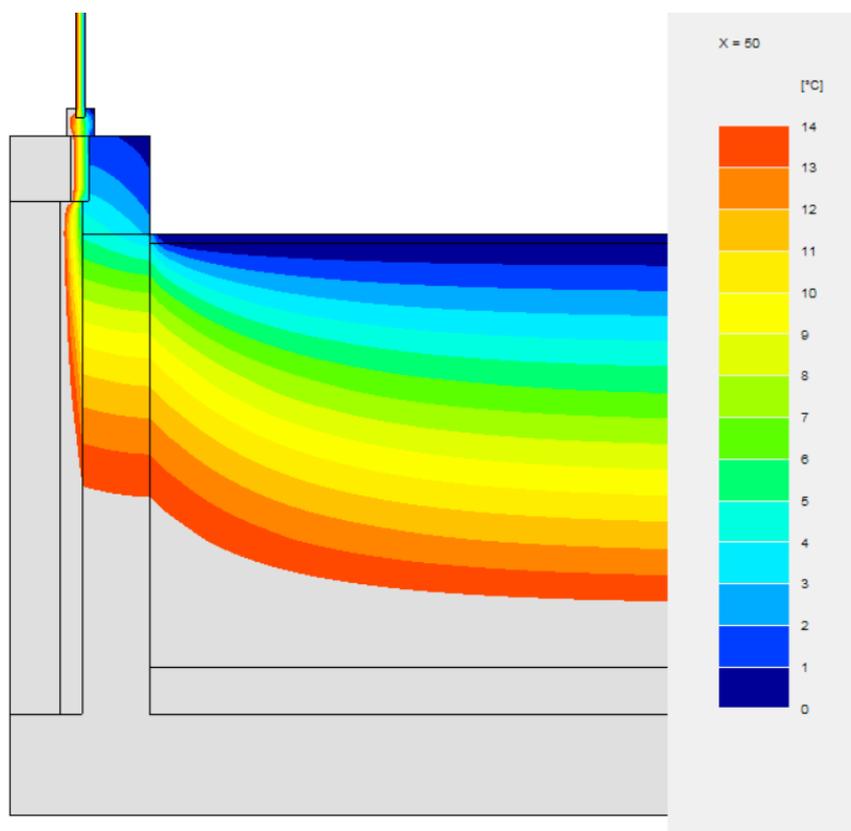
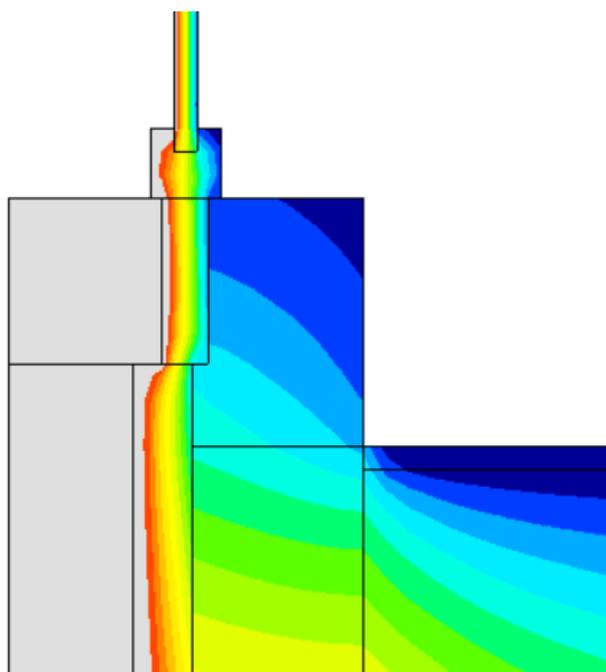
Figure 40 - NC2, Solution 2 : Agrandissements au niveau de l'appui de fenêtre

Cette disposition fait entièrement disparaître, sur le seuil intérieur et sur l'allège, toute zone où la température superficielle intérieure serait inférieure à 14°C.

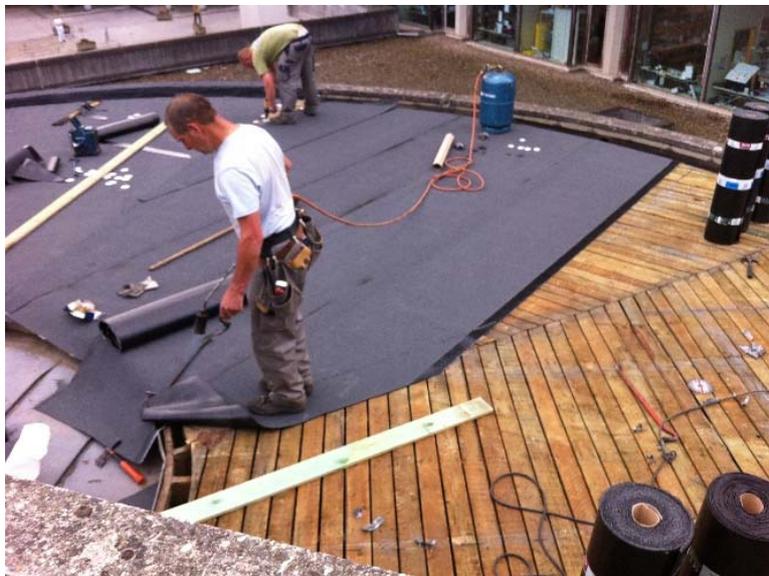
Figure 41 - Précédente rénovation de la toiture

D'après les informations disponibles, la toiture devrait comprendre un pare-vapeur sous la laine minérale. Le probable pare-vapeur placé à l'époque de la construction devait être un papier kraft ou une feuille d'aluminium collée à l'isolant. En considérant ces éléments incertains, nous préférons ignorer la présence d'un pare-vapeur dans le complexe existant de la toiture. Cette situation est d'ailleurs la plus défavorable.

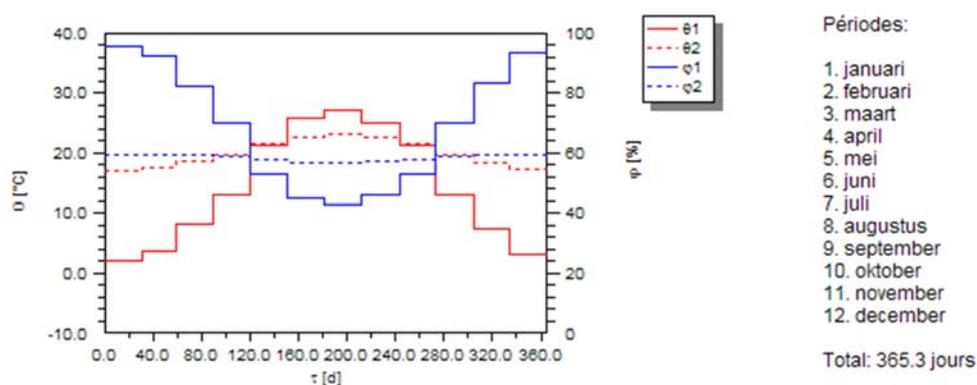
Graphique 1 - Données climats : T° [°C] et HR [%] extérieures (1) et intérieures (2)

Le climat extérieur est le climat observé à Uccle, représentatif du climat belge.

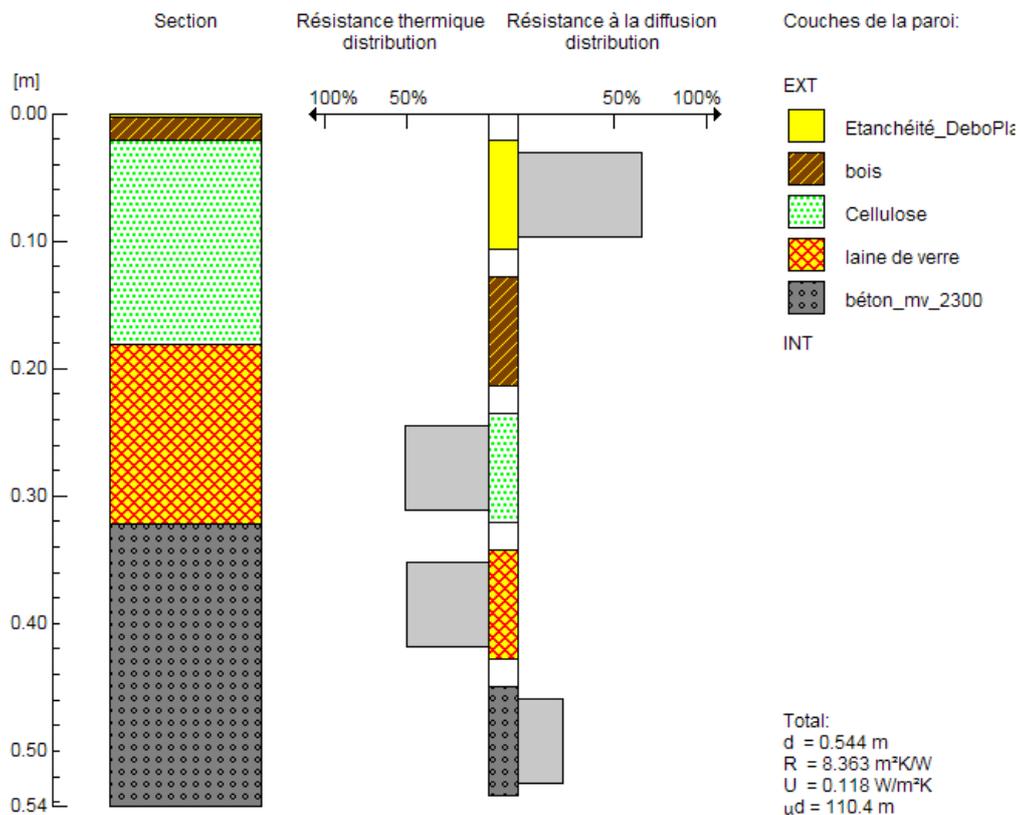
Figure 42 - Cas 1 : Cellulose, épaisseur 16 cm

La nouvelle couche d'isolation de cellulose serait insufflée sous le voligeage incliné de la toiture. L'épaisseur de cette couche varie entre 16 et 92 cm sur la toiture supérieure du bâtiment.

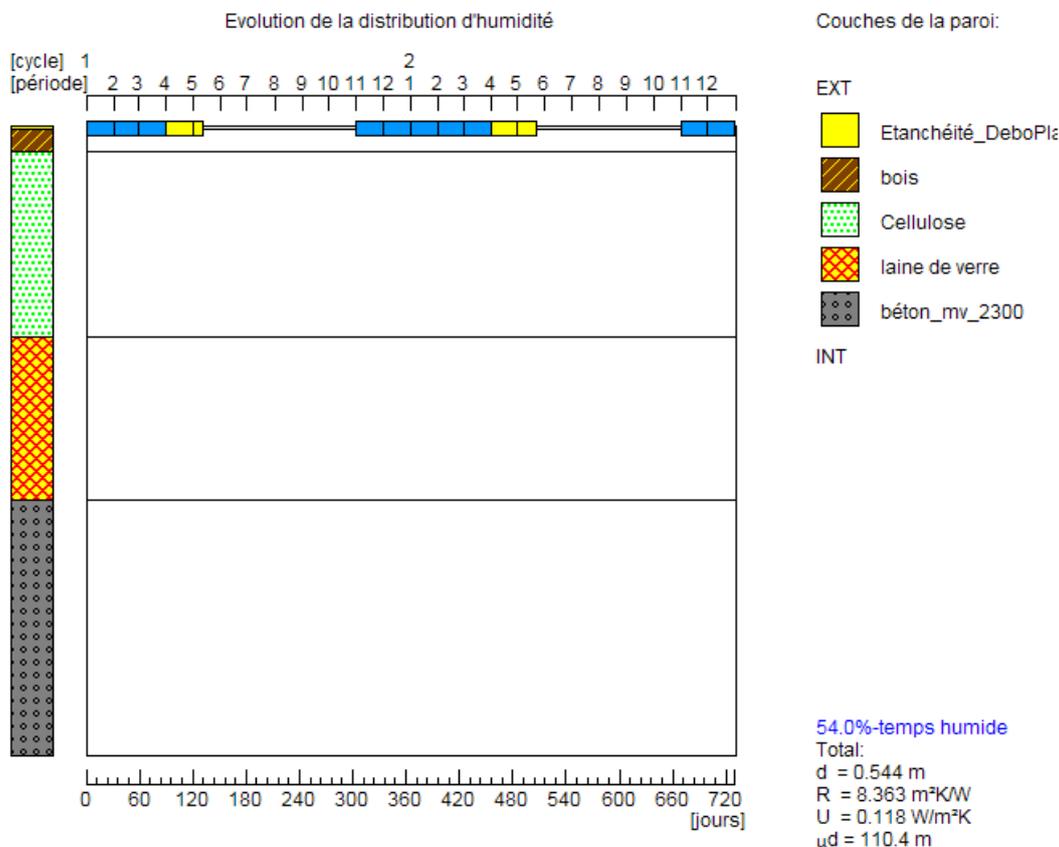
Graphique 4 - Diagramme de la distribution d'humidité

Au point bas de la toiture, on peut constater que de la condensation se forme entre l'étanchéité et son support en bois, entre novembre et avril de l'année suivante. Cette condensation sèche complètement chaque année au bout de 2 mois. Il faut cependant encore analyser la quantité des condensats. La quantité maximale de condensats pour cette partie de la toiture est de 0,0069 kg/m². Le graphique 5 ci-dessous montre que celle-ci reste inférieure aux niveaux maxima admissibles (A, B).

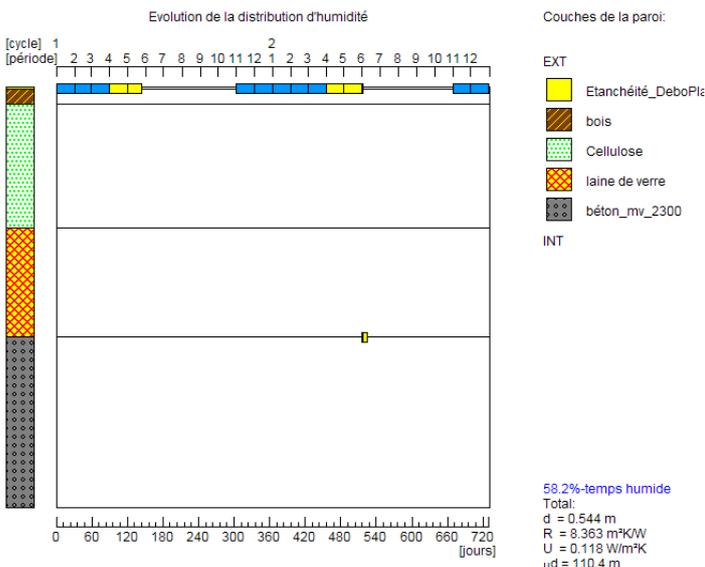
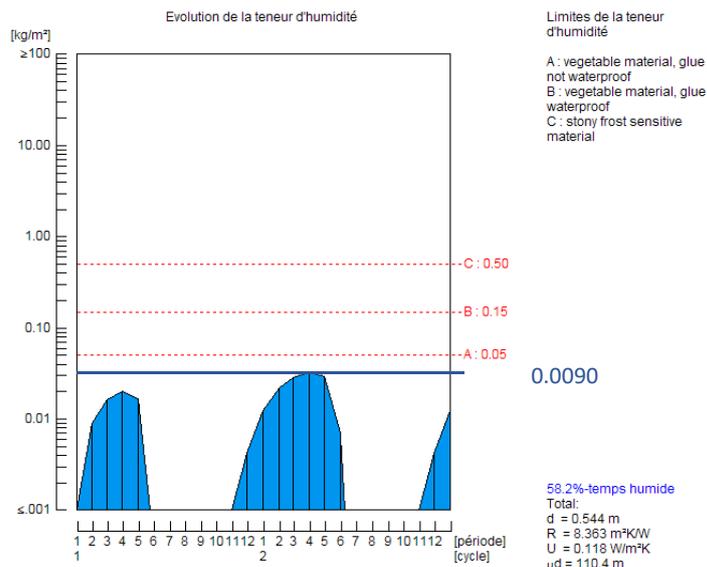
Dans le cas d'un climat de classe 3, on observe de la condensation entre l'étanchéité et son support en bois, mais également, pendant une très courte période, au-dessous de la dalle de béton.

La quantité des condensats par période augmente (entre 0,0037 et 0,0090 kg/m²), mais reste inférieure au niveau maximal admissible (0,05 kg/m²).
