## Ricerche archeologiche nell'oratorio di San Rocco di Illasi (Verona)

Tra l'estate 2005 e l'estate del 2006, presso l'edificio di proprietà comunale affacciato sulla piazza principale del centro di Illasi, a pochi metri della chiesa parrocchiale – comunemente denominato ex oratorio di San Rocco – è stato effettuato uno scavo archeologico preventivo (fig. 1) in vista dei lavori di restauro dell'immobile, promossi e finanziati dall'Amministrazione di Illasi<sup>1</sup>.

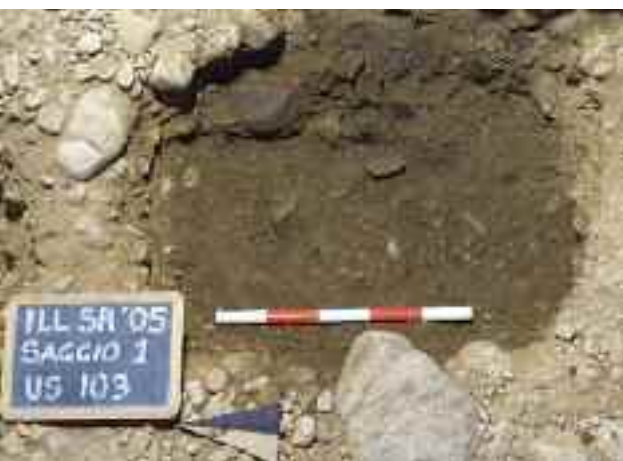
fig. 9. Particolare del riempimento di una buca di palo (fase I).

Il riempimento contenuto all'interno delle buche e delle impronte di travi è un terreno morbido di matrice limosa e di colore scuro, che rimanda in generale alla presenza di materiali a componente organica (vimini, fango, ecc.), con ogni probabilità resti delle strutture demolite, rimosse e poi depositate all'interno delle cavità insieme ad altro materiale di risulta. La presenza di grossi ciottoli e di frammenti di laterizio all'interno dei riempimenti potrebbe essere collegata a funzioni strutturali, ovvero a zeppe poste originariamente a ricalzo dei pali.

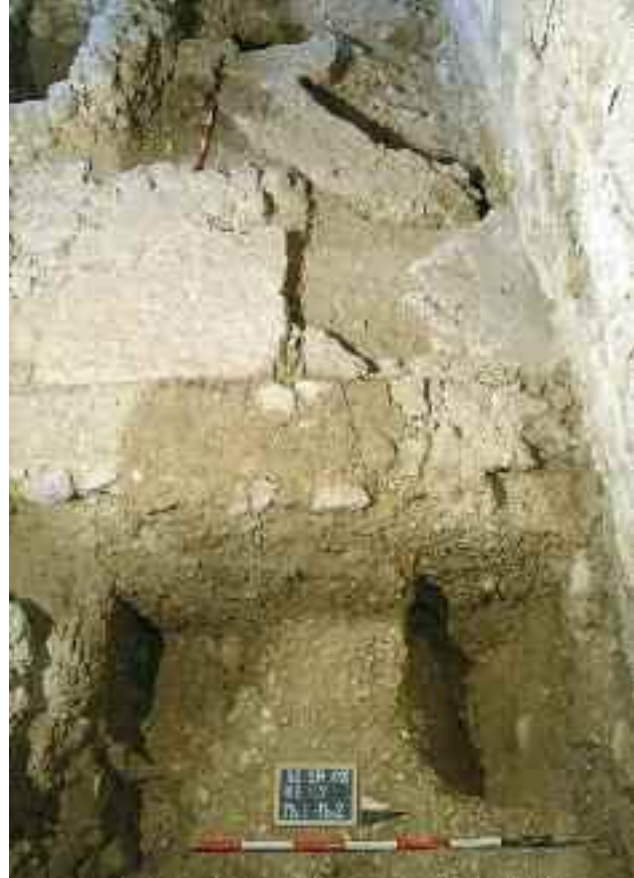
fig. 12. L'abside della chiesa di fase II e le due sepolture (da est).

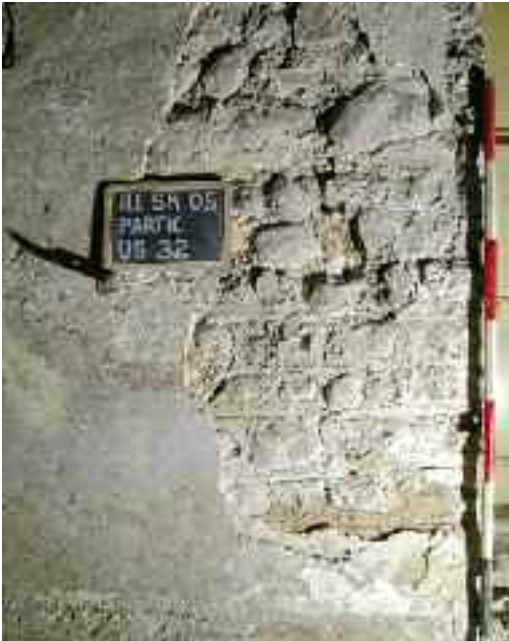
fig. 17. Muratura con tecnica a "stilature" della chiesa di fase IV. Particolare del muro sud.

L'individuazione, nelle porzioni di alzata medievale ancora conservate, della tecnica costruttiva con conci di pietre sbozzate e ciottoli sottolineati da "stilature" delle malte di giunzione (fig. 17), costituisce un'importante conferma dell'epoca a cui riferire l'edificio: tale pratica è infatti tipica del modo di costruire dell'area compresa tra Lombardia orientale e Ve-

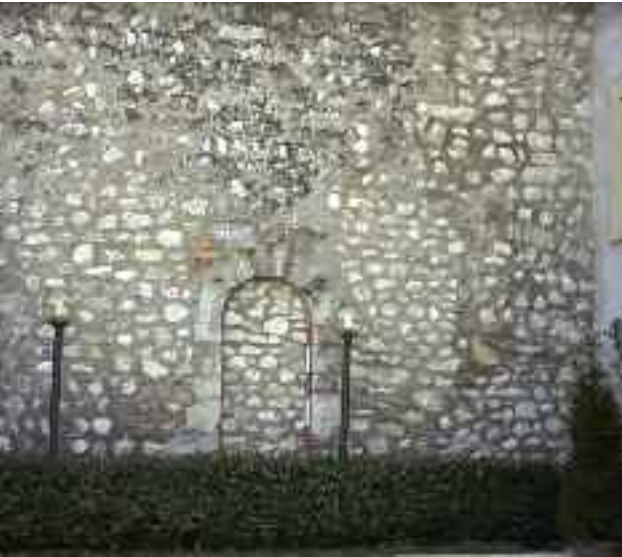
fig. 20. Porta sul lato nord della chiesa di fase IV (esterno, lato nord).

Il perimetrale nord dell'edificio ha restituito un altro elemento architettonico originale della fase romanica: una porta (39), posta verso l'estremità est della chiesa, ancora leggibile, pur con pesanti trasformazioni, anche all'esterno (fig. 20): si individuano – nonostante la tempo-

natura – la soglia e l'architrave in marmo rosso veronese, nonché le spalle in conci di pietra ben squadriati marcati dalla caratteristica stilatura della malta. Questo ingresso, a cui risulta collegato in origine un gradino (poi asportato), immetteva evidentemente ad un edificio annesso alla chiesa sul lato settentrionale; tale elemento conferma dunque quanto le fonti scritte medievali riportano circa l'esistenza, presso Sant'Andrea, di un *porticus* e di una *domus* dove alcuni chierici risiedono<sup>66</sup>.

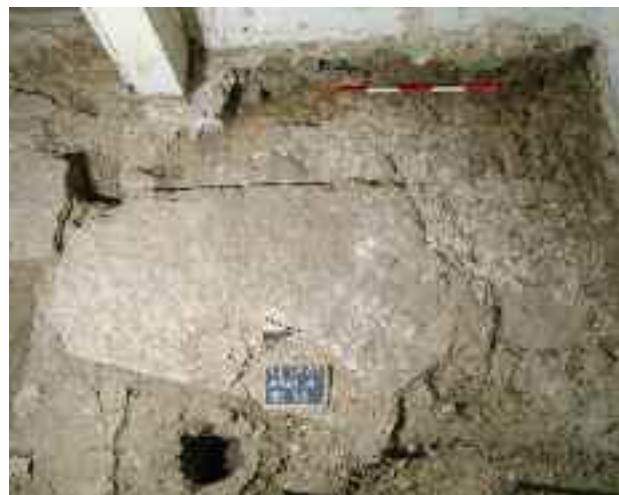
fig. 21. Pavimento della chiesa di fase IV (particolare).

La pavimentazione della chiesa, messa in luce per ampi tratti, è realizzata con materiale povero per lo più di riutilizzo, di cui risulta difficile distinguere la tessitura originaria dai diversi successivi rattoppi (fig. 21)<sup>67</sup>. È costituita da lastre intere o frammentarie in pietra di Prun (talora dalle superfici molto consunte e probabilmente di reimpiego dagli edifici precedenti) (55, 65) giustapposte a lacerti di ac-

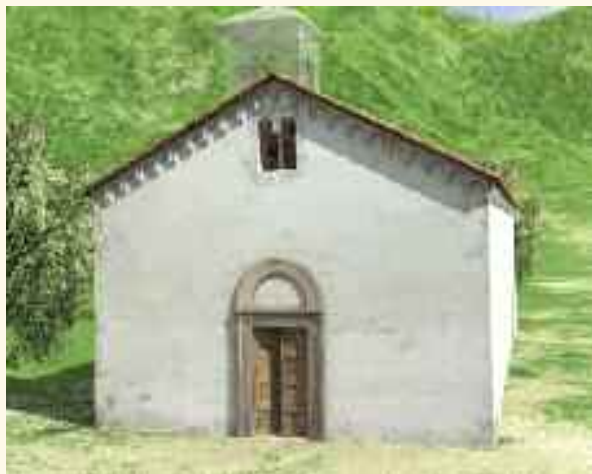
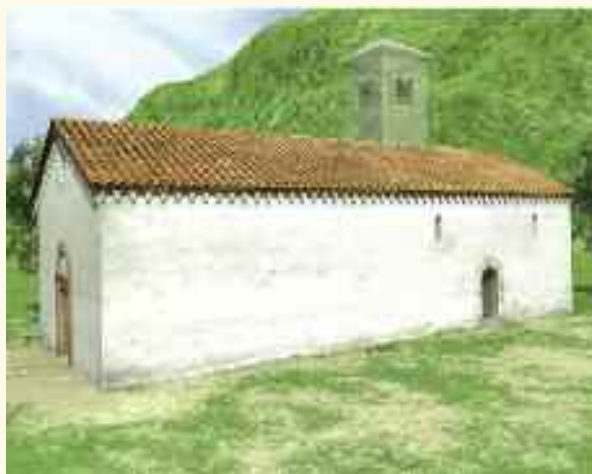
Sulla base della lettura degli alzati e dei confronti con altre chiese romaniche limitrofe, è stata elaborata la ricostruzione tridimensionale dell'edificio di San Rocco in epoca medievale (fig. 23)<sup>76</sup>. L'elemento più evidente, anche se fisicamente assente, è l'abside, completamente demolita, ma ben ricostruibile grazie all'evidente arco absidato leggibile sia all'interno, che all'esterno del perimetrale est (fig. 19). La posizione originaria dell'altare è stata suggerita dalla linea netta delle lastre in pietra che delimitavano la zona del presbiterio. La forma e la dimensione della struttura è stata invece

ipotizzata sulla base delle dimensioni dell'altare rinascimentale (fase V), rinvenuto al centro dell'aula, qui posizionato dopo l'eliminazione dell'abside. La ricostruzione del pavimento è frutto dell'integrazione dei frammenti originari rinvenuti su tutto lo spazio dell'aula e la riproduzione degli stessi negli spazi vuoti. Per l'accesso laterale posto sulla parete sud (42) si è ricostruita la medesima tecnica costruttiva dell'accesso nord (39). Per quanto riguarda il portale in facciata, è sembrato lecito ipotizzare un'apertura di dimensioni analoghe a quella settecentesca, sebbene con una diversa travatura; si è anche ipotizzata la presenza, al colmo dell'architrave del portale, della lunetta in pietra locale (146) ricollocata sul timpano in fasi recenti. All'interno della chiesa si è collocata l'immagine dell'affresco di San Cristoforo e un'acquasantiera in pietra di cui si è rinvenuto il basamento. Si è deciso inoltre, vista l'assenza di altri affreschi pertinenti alla fase romanica, di rivestire le pareti interne della chiesa, così come quelle esterne, con intonaco tinto a scialbo. Gli archetti ciechi lungo le linee di gronda sono riportati per confronto con strutture coeve, mentre il campanile, presente solo per ipotesi realistica sul lato nord, ma di cui non si sono rinvenute tracce, è inserito come elemento trasparente<sup>77</sup>. Il modello così elaborato è stato collocato in un contesto ambientale schematizzato.

fig. 23. Ricostruzione tridimensionale della chiesa di fase IV.
