# MOYEN ÂGE

**Modave/Vierset-Barse : découverte d'un édifice religieux carolingien sur le site du « Rocher du Vieux-Château » à Pont-de-Bonne**

Emmanuel DELYE, Sarah STOCK, Aurélien DELYE, Françoise BOLLAND, André JAMINON, Guillaume WYMMERSCH, Philippe FRANKINET, Gianni GAVA et Jacques WITVROUW

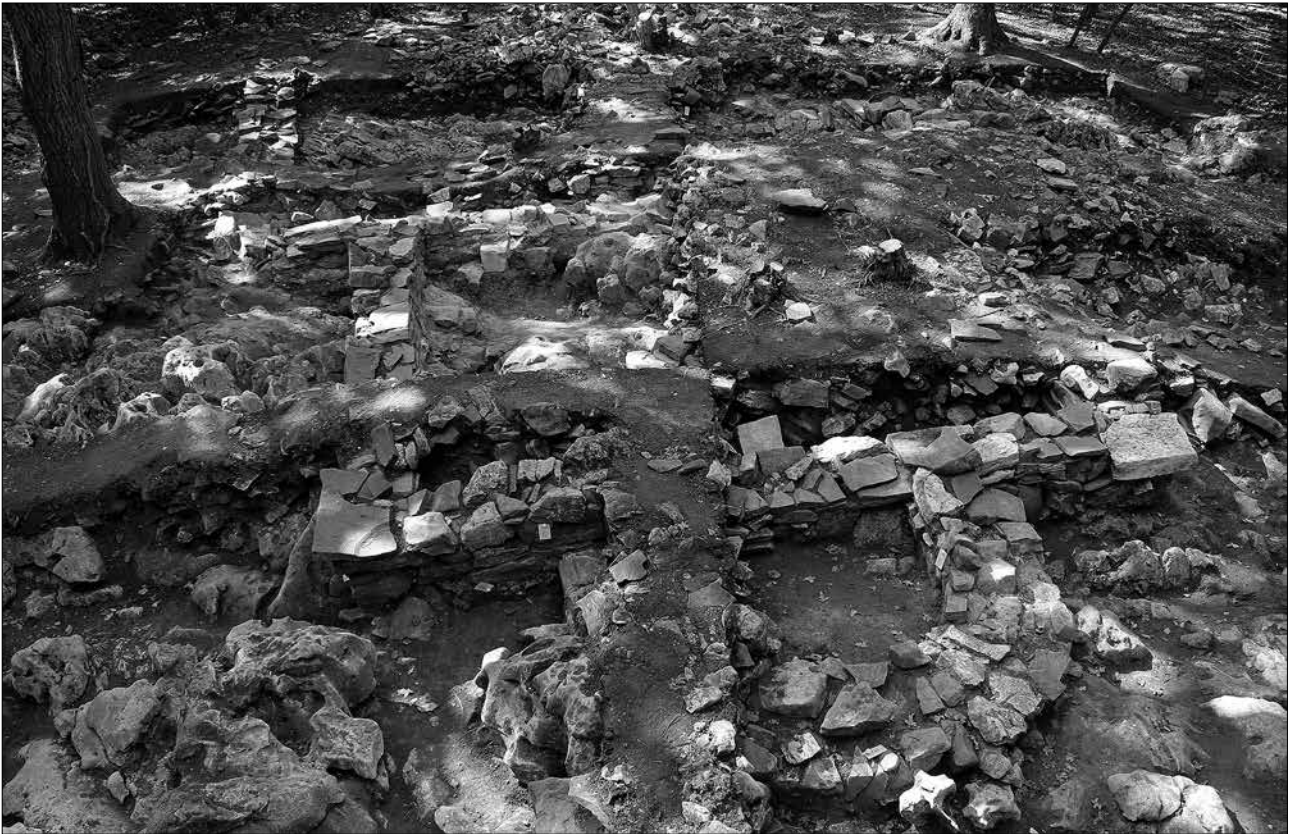
Vue depuis l'est de l'édifice religieux carolingien.
