Etude technique et proposition de solutions de réparation des maisons métalliques du Kongo-Central en vue de leur reconversion et de leur patrimonialisation

MPEMBA NKOLE KABONGO Aris

Promoteur : Demonceau Jean-François
Co-Promoteur : Jaspert Jean-Pierre

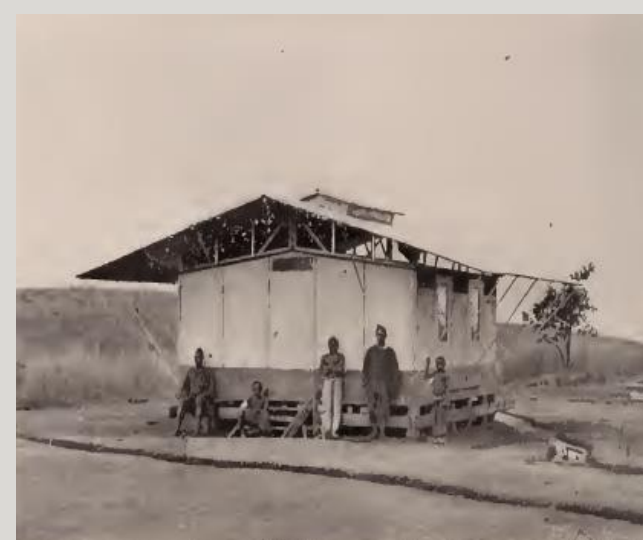
Maison danoise

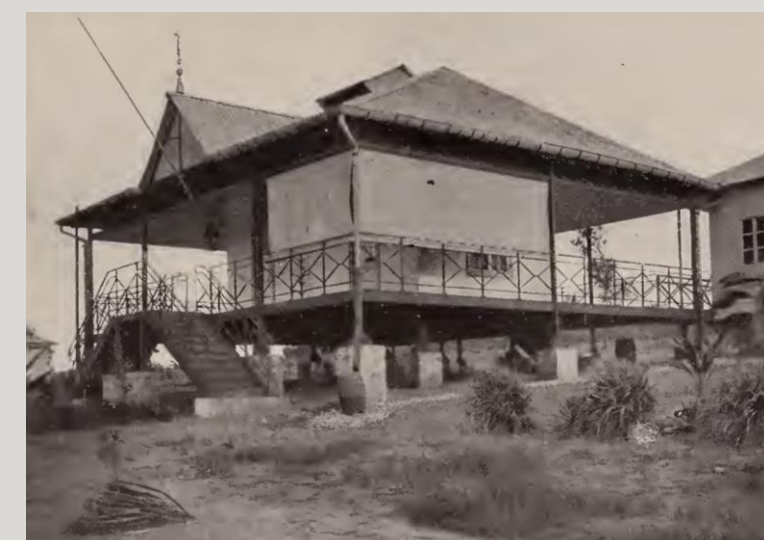
Bungalow

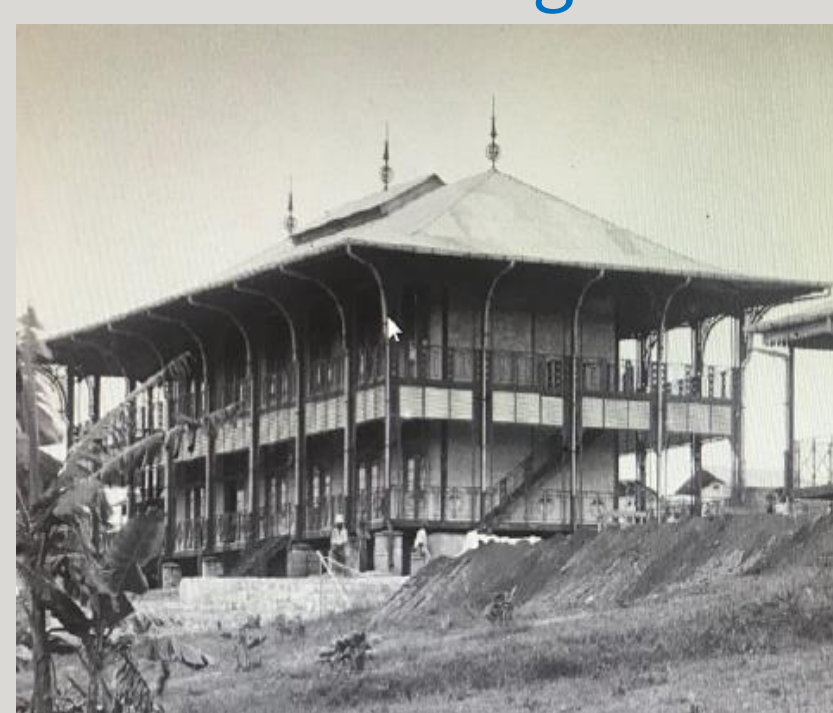
AP.0.0.24733 : Hôtel de l'ABC, 1910. Thysville

Bâtiment à étages

Bâtiment faisant l'objet d'une étude détaillée (actuel palais de justice de Mbanza-Ngungu)

Fabriqué et monté entre 1904 et 1907

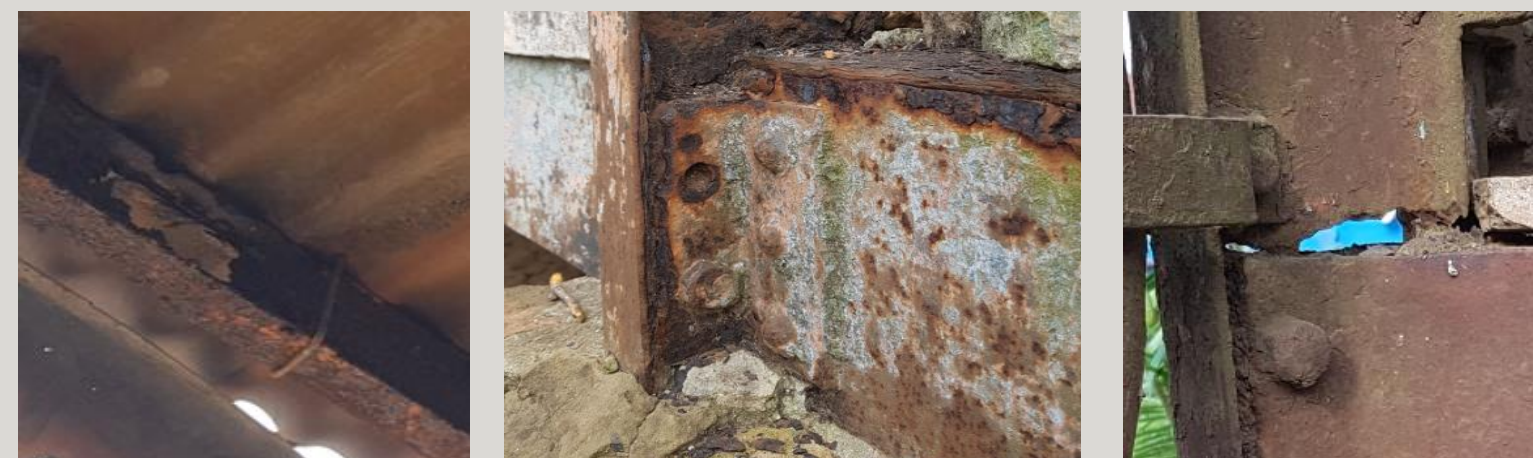
- Identification de l'état d'endommagement de la structure

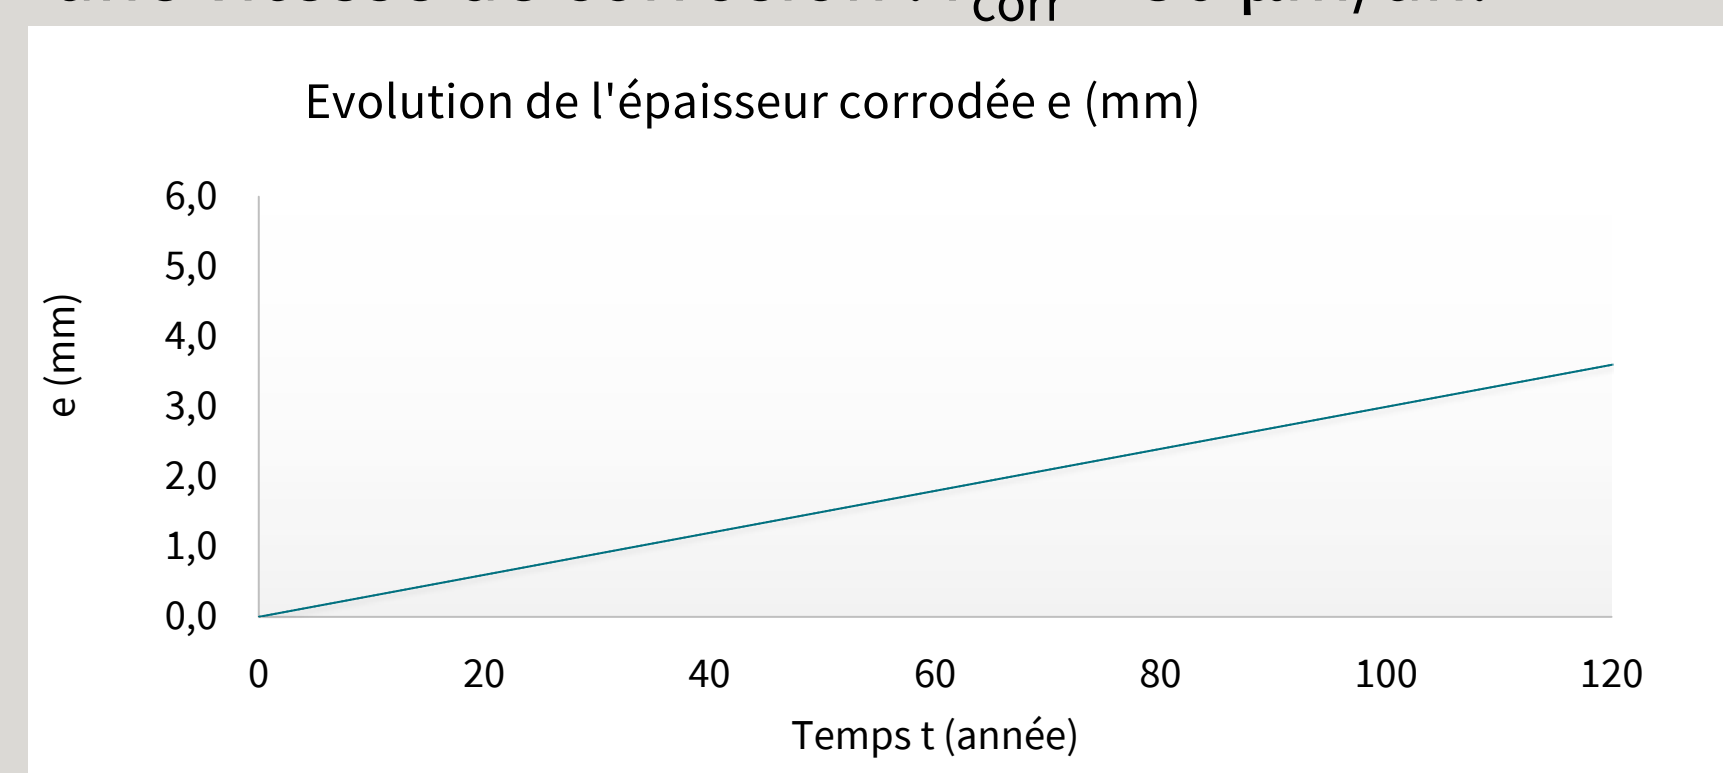
- Analyses des effets de la corrosion sur les éléments porteurs de la structure du palais de justice de Mbanza-Ngungu : utilisation de la méthode normative (ISO 9226 et ISO 12944) avec une vitesse de corrosion : $r_{corr} = 30 \mu\text{m/an}$.

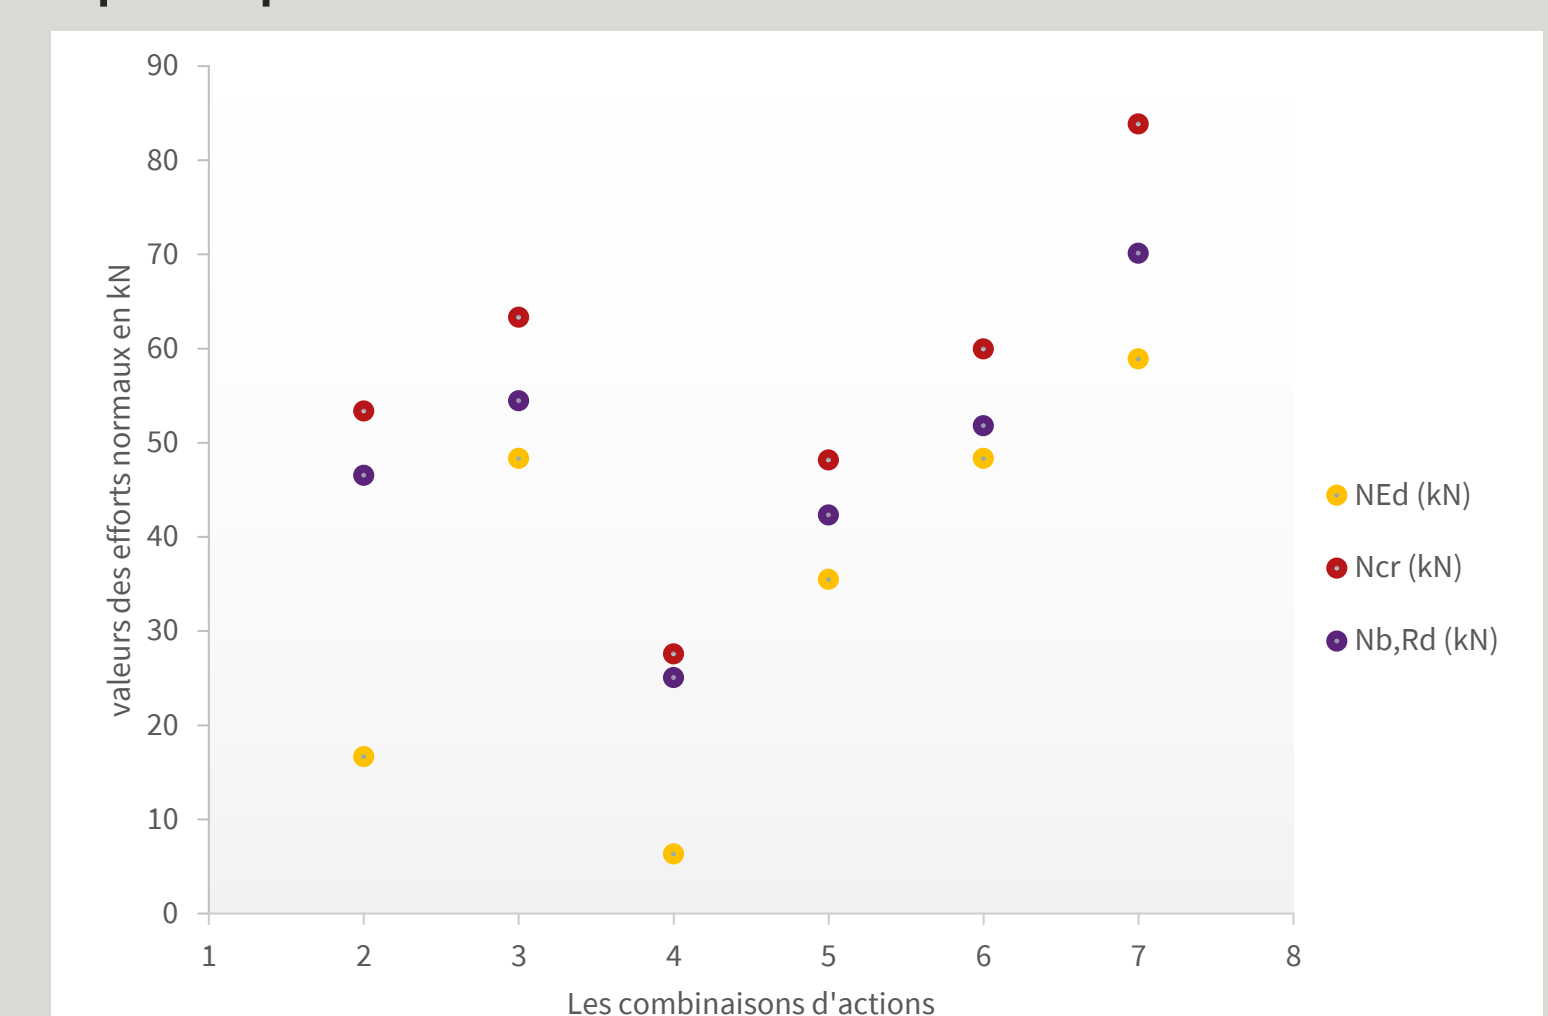
La majorité des éléments porteurs de la structure du palais de justice de Mbanza-Ngungu satisfait, de manière très limitée, aux critères de résistance et de déformabilité si l'on fait abstraction des dégradations subies depuis plus d'un siècle.

Graphique de vérification de la capacité portante, en phase initiale de fonctionnement, des poteaux en IPN 120 de la structure du Palais de justice de Mbanza-Ngungu
