**Inventaire de quatre espèces rares et menacées d'extinction (loutre,  
martin-pêcheur, moule perlière et mulette de rivière)**

**dans le Parc naturel Hautes-Fagnes Eifel**

**INVENTAIRE DES BERGES PROPICES À LA NIDIFICATION**

**DU MARTIN-PÊCHEUR (*ALCEDO ATTHIS*)**

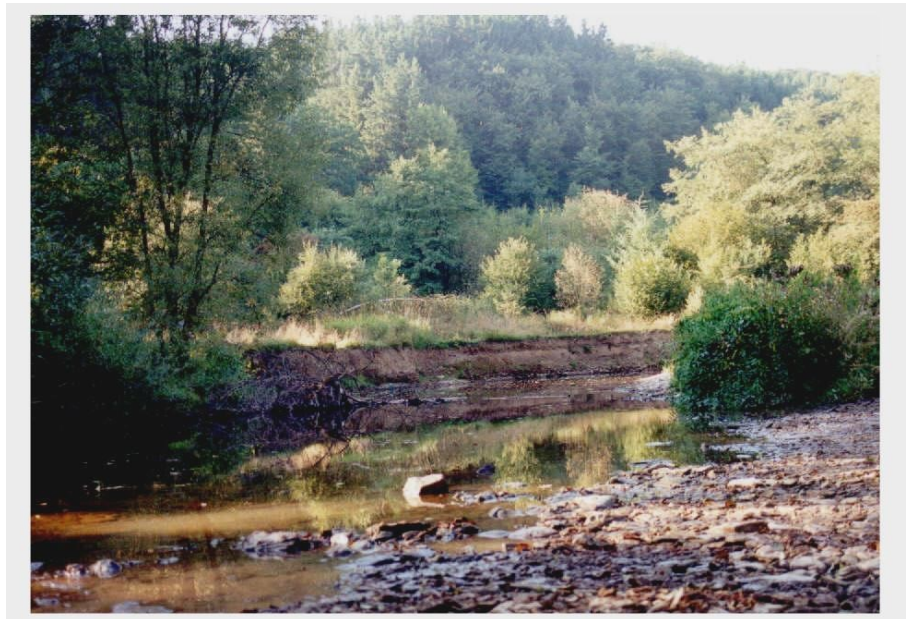
### Photo n°1.

**L'Our à Weppeler**  
(LA009705) : Site de nidification du martin-pêcheur (utilisé en 1999). Berge typique.

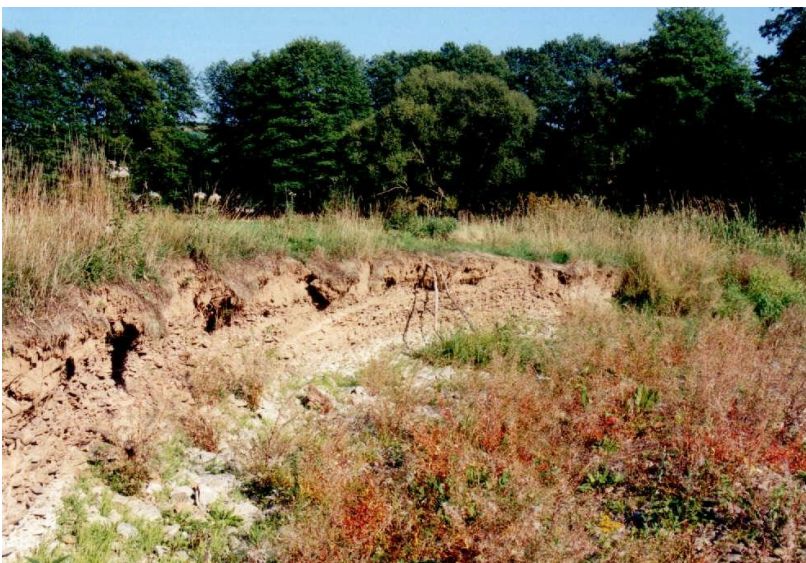
### Photo n°2.

**L'Our à Rödgen** (LA008722) : Berge au profil convenant au martin-pêcheur mais trop chargée en pierres pour pouvoir être creusée facilement. L'absence d'eau en fin d'été indique aussi une profondeur insuffisante en pied de berge pour que le site soit attractif.

Dans le bassin de l'Our, les sites propices à la nidification du martin-pêcheur sont assez rares étant donné la faible épaisseur des alluvions et la texture assez caillouteuse des sols (photo n°2). Ils doivent donc faire l'objet d'une vigilance particulière et, si possible, être protégés des altérations physiques qui les menacent parfois. Bien souvent, aucune mesure particulière n'est à envisager, **sinon celle de ne pas intervenir.**

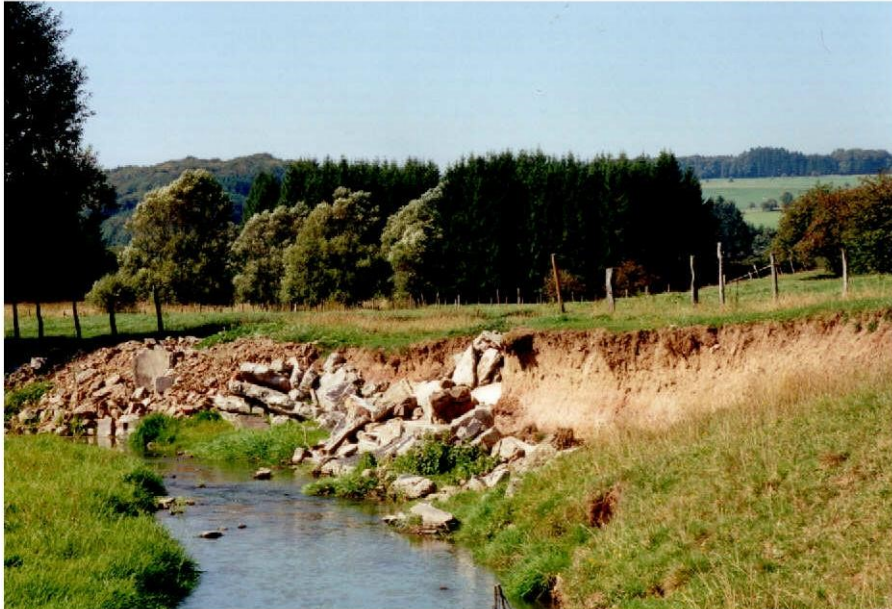
Photo n°3.

**L'Our à Andler (site 4.9)**

Dépôt « sauvage » de débris construction en vue de consolider la berge, dont le profil et la hauteur sont intéressants pour le martin-pêcheur.

LA 074 769 ; longueur 8 m ; hauteur : 1.5 à 2 m.  
Pâtures en crête de berge, piétinement par le bétail ; enrochement " sauvage " récent (photo n° 6).  
Clôturer en arrière de la crête de la berge ; arrêter l'enrochement et faire remettre le site en état.  
Priorité 1 car berge excellente, alternative à 1.7.

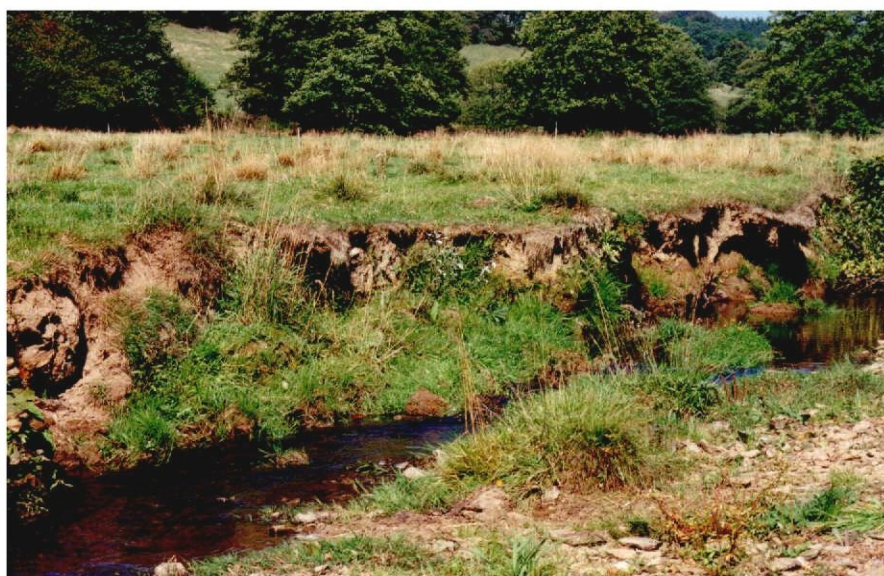
Photo n° 4.

**Le Medenderbach à Eimerscheid (LA 0778) :**  
Dégradation d'une « bonne » berge à martin-pêcheur par le piétinement du bétail.

La solution à ce problème consiste évidemment à éviter que le bétail ne s'approche de la crête de berge. Une simple clôture placée en retrait d'un mètre et demi à deux mètres est amplement suffisante. En fait, toutes les berges potentielles situées dans les pâtures devraient bénéficier d'une telle protection.

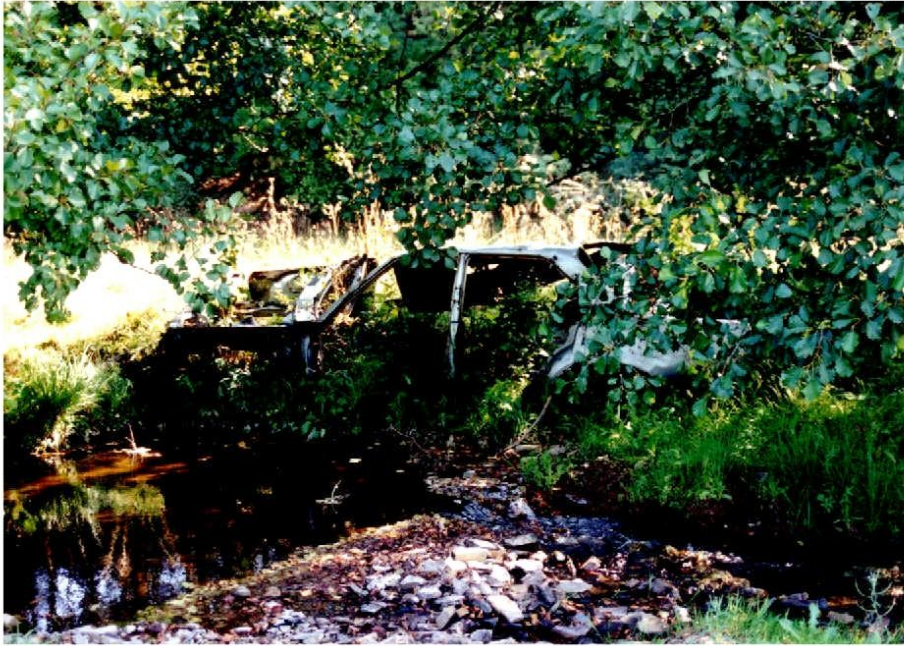
Photo n°5.

**Le Medenderbach à Eimerscheid (LA 0778) :**

Carcasse de voiture utilisée pour consolider une berge.

Veiller à clôturer une portion significative des berges, à arrêter les remblais en cours, à obtenir la remise en état du site et, le cas échéant, à entamer des poursuites judiciaires : la portion de berge occupée (étoile sur la carte) a été couverte de remblais pendant la période de juillet à septembre (photo n° 6).

B.2. Eimerscheid, LA 069 777 ; rive droite ; ouvrage de fortune, enrochements « sauvages » (voir p. 17, photos 4 et 5).

Deux carcasses de voiture semi-immergées, l'une environ 100 m à l'amont du pont allant d'Eimerscheid à Andlerberg (LA 073 783) (photo n°4) ; l'autre à l'aplomb du chemin descendant d'Eimerscheid vers les prairies et aboutissant en LA 070 780. Ce second véhicule était, le 11/09, recouvert de branchages provenant de l'arasage de la haie haute située en rive droite. Importants remblais constitués de graviers et cailloux divers recouvrant la berge où a niché le martin-pêcheur en 1999

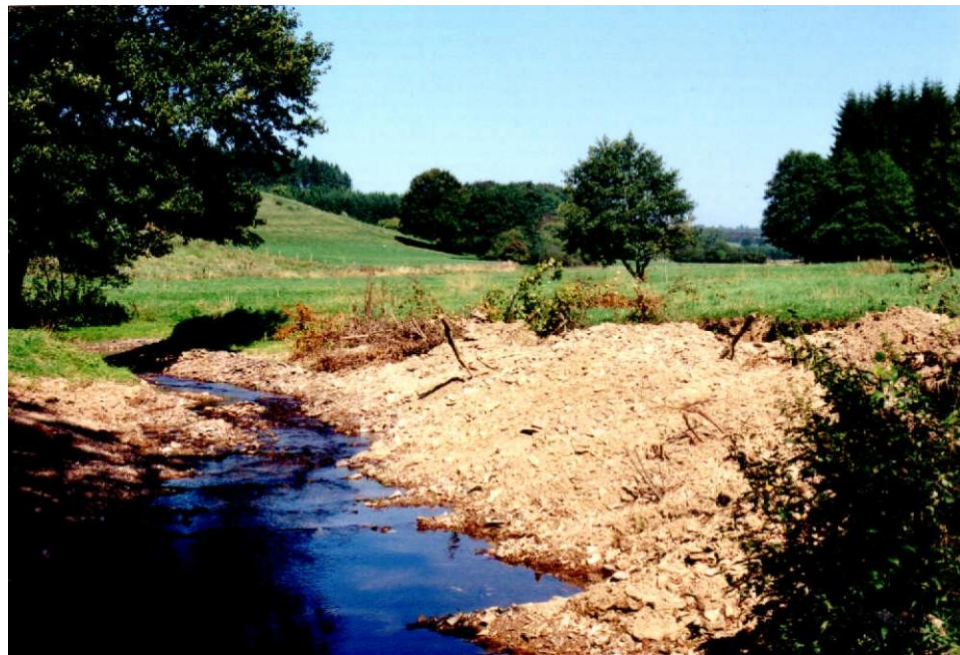
Photo n°6.

**Vue vers l'amont du Medenderbach à Eimerscheid (LA 0778) :** Site de nidification du martin-pêcheur (occupé en 1999) tel que découvert le 11/09/99. La berge a été complètement recouverte de cailloux et de terre.
