ARCHAEOLOGIA MEDIAEVALIS 44

KRONIEK - CHRONIQUE - CHRONIK
GENT / GAND
2021

L'avant-corps de la collégiale Saint-Jean l'Évangéliste à Liège: premiers résultats de l'étude du bâti (Lg.)

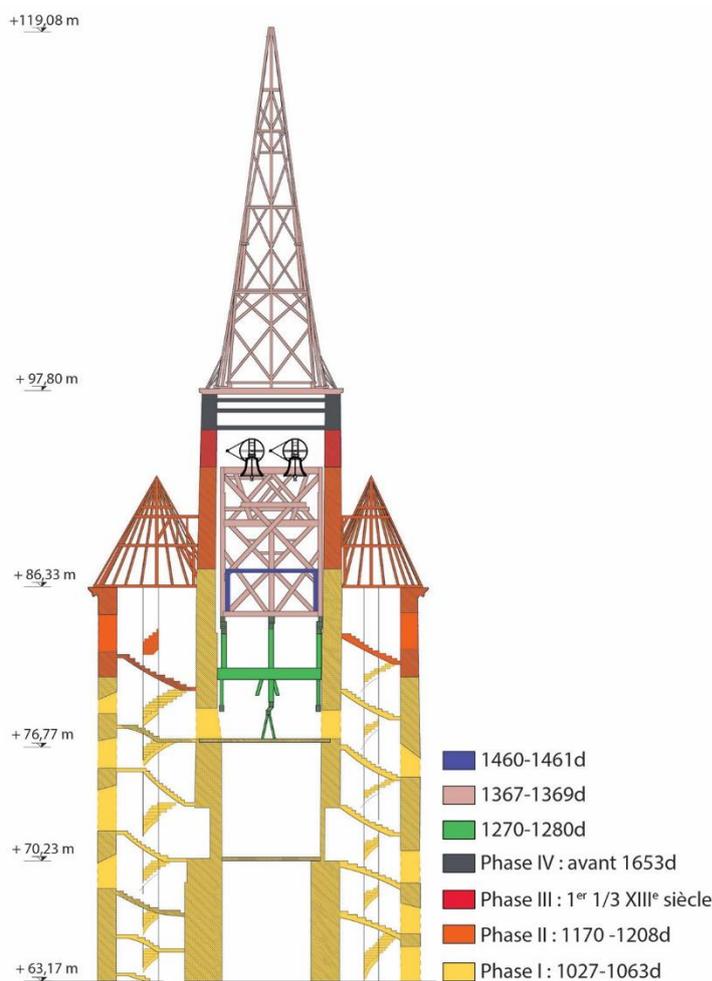
Fig. 1: Coupe transversale de la tour Saint-Jean, avec les principales phases chronologiques et les résultats dendrochronologiques suivis de la lettre «d» (d'après un relevé du bureau Architectes Associés s.a.). (infographie D. Mattiuz © SPW-DGO4).

Tel qu'il se présente aujourd'hui, l'avant-corps de l'église Saint-Jean prend la forme d'une haute tour de plan quadrangulaire flanquée au nord et au sud de deux tourelles circulaires. L'analyse archéologique et stylistique des élévations et de leur décor architectonique a permis d'appréhender les principales phases de construction de l'ouvrage, étayées et précisées par les analyses dendrochronologiques (fig. 1).

L'analyse dendrochronologique permet de proposer une première fourchette chronologique pour la phase de construction primitive de l'avant-corps (fig. 1, Phase I). Une série de planchettes en bois, conservées *in situ* dans les parties basses de la tourelle nord, place sans conteste la construction de l'ouvrage aux environs du milieu du XI^e siècle: une planche prise dans la maçonnerie du noyau de l'escalier a livré une fourchette d'abattage située entre 1027 et 1057d, alors qu'un lot de quatre planches provenant du coffrage de l'arc au-dessus du passage vers le premier niveau de la tour est daté entre 1057 et 1063d, ce qui indique par la même occasion que tour et tourelles ont été montées de manière concomitante.

La deuxième phase de construction consiste en un surhaussement des volumes initiaux de l'avant-corps (fig. 1, Phase II). Ce geste est accompagné par l'obturation des grandes baies en plein cintre présentes précédemment sur les parois nord, sud et est, tandis que les deux baies de la façade occidentale sont quant à elles étréciées en baies à archère. Cette phase de travaux voit également l'aménagement de petites ouvertures, probablement d'autres baies à archères, sur les faces sud, ouest et nord de l'ouvrage. Ces dernières seront obturées lors de la phase III. Les tourelles sont également surhaussées et dotées de baies en plein cintre géminées à tympan aveugle reposant sur une colonnette médiane et sur des piédroits maçonnés couronnés d'un tailloir et présentant une archivolte extérieure en boudin reposant sur deux colonnettes. Bien que fortement érodé, un chapiteau en grès

Signalons enfin un dernier rehaussement de la tour (fig. 1, Phase IV). Il s'agit des quatre dernières assises et de la corniche, en pierres calcaires, ajoutées au sommet de la tour carrée, pour lesquelles la chronologie reste à affiner. Un *terminus ante quem* peut toutefois déjà être fourni pour ces maçonneries grâce à l'analyse dendrochronologique réalisée sur le réseau de poutres-tirants (liées aux

L'équipe de l'IRPA a encore pu appréhender la chronologie de la toiture et du beffroi de charpente de l'avant-corps (fig. 1). Le niveau d'assise du beffroi est composé de bois abattus entre les années 1270 et 1280d. Cependant des traces de réemplois sur certaines poutres datées posent question et nécessitent une réflexion plus poussée pour interpréter ce résultat le plus correctement possible. Les bois employés pour le bâti de cloches proviennent, pour leur part, de deux phases d'abattages successives qui ont eu cours durant les saisons d'automne/hiver 1366-1367 et 1367-1368. La charpente de la toiture en flèche qui coiffe encore la tour actuelle est réalisée avec des bois abattus un an plus tard, soit pendant l'automne/hiver 1368-1369. Cette période de travaux correspond à une époque de grand dynamisme constructif à Saint-Jean, puisqu'elle verrait également la reconstruction du chœur oriental de la collégiale, si l'on en croit un acte de 1354 affectant des prébendes à la reconstruction de cette partie de l'édifice (LAHAYE 1921, p. 215). Le registre de base du bâti de cloches sera par la suite pourvu de trois portiques de renfort, composés de bois abattus durant l'automne-hiver 1460-1461. Cette consolidation pourrait faire suite aux grands vents qui auraient endommagés la tour en 1459 (LAHAYE 1921, p. 420).

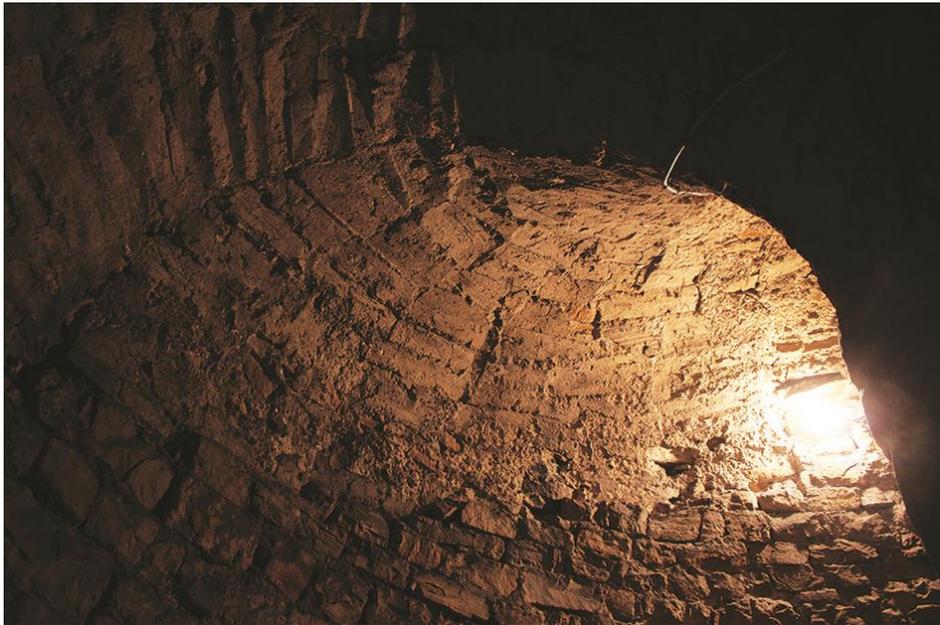
Fig. 2: Intrados du berceau de voûte dans les parties basses de l'escalier de la tourelle nord avec le négatif des planchettes de coffrage. (photo Antoine Baudry & Aline Wilmet)

La datation de cette deuxième phase de construction a pu être précisée par la dendrochronologie. Tout d'abord, deux planchettes extraites du coffrage de la voûte de l'escalier de la tourelle nord et quatre autres issues du noyau d'escalier et des baies sommitales de la tourelle sud ont livré une moyenne dendrochronologique situant leur mise en œuvre après 1170d (*terminus post quem*). D'autre part, les arbres utilisés pour les charpentes des tourelles nord et sud ont été abattus entre 1204 et 1218d. Notons que la fosse de coulée de cloches mise au jour dans l'aile occidentale du cloître pourrait coïncider avec cette phase de travaux.

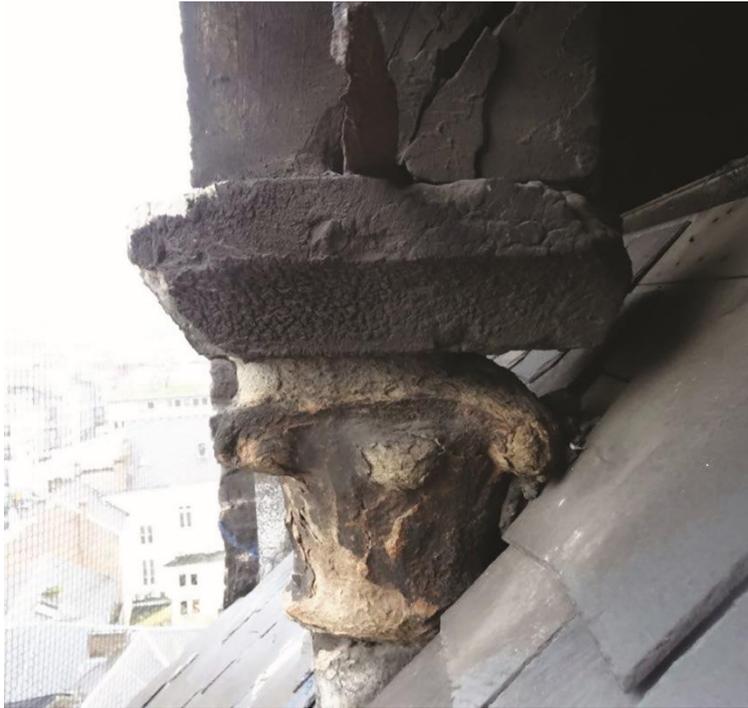
Fig. 3: Chapiteau en grès à décor de feuilles à crochet ornant les baies géminées de la phase III. (photo Xavier Tonon)

La troisième phase de construction comprend la mise en œuvre du dernier registre de la tour, doté d'une nouvelle frise d'arcature sommitale et percé sur chaque face de deux grandes baies géminées sous quadrilobe et arc brisé, sauf à l'ouest où la maçonnerie est percée de deux baies en archères. Malgré leur état de dégradation avancée, les chapiteaux en grès ornant les baies à arc brisé arborent encore distinctement un décor de feuilles à crochets (fig. 3). Ces éléments peuvent être typologiquement situés dans le premier tiers du XIII^e siècle. Notons que le calcaire de Meuse fait son apparition sur le chantier durant cette phase de travaux. Il est employé pour les chaînes d'angle et les claveaux des arcs brisés des grandes baies.

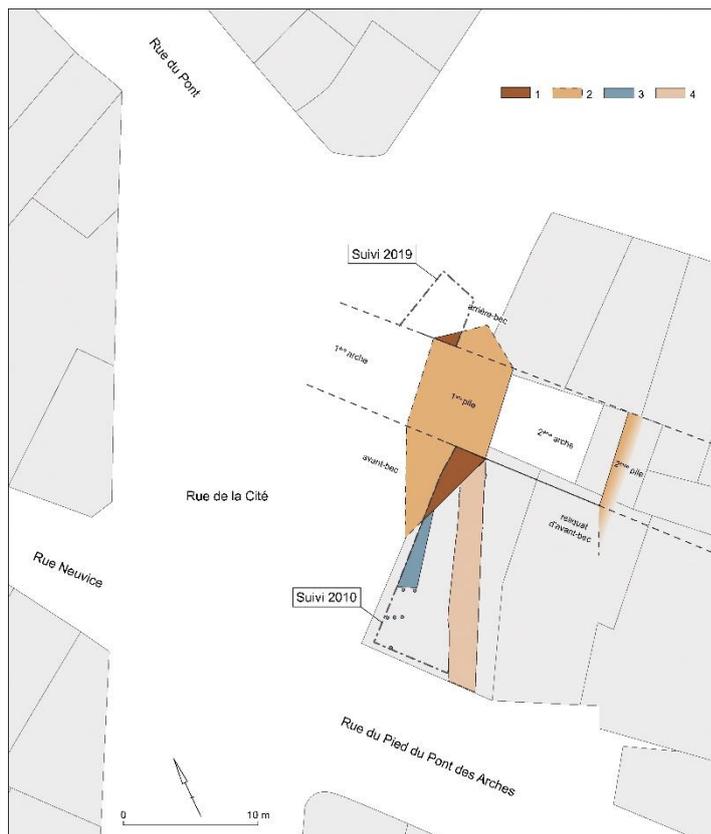
Fig. 1: Plan des vestiges du premier pont des Arches, superposé au cadastre actuel; 1. Premier état conservé; 2. Premier état restitué; 3. Maçonnerie M32 et poteaux en bois; 4. Mur de berge M25. (infographie F. Giraldo Martin, AWaP, Dir. op. zone Est)
