# De l'habitat ordinaire à « l'hôtel de maître » : la maison Dewez, rue de Laeken à Bruxelles (XIV<sup>e</sup>-XXI<sup>e</sup> s.)

PHILIPPE SOSNOWSKA

En 2002, le *Grand Orient de Belgique* a entamé un vaste projet de restauration d'un immeuble classé sis rue de Laeken au centre de Bruxelles et communément appelé *maison* ou *Hôtel Dewez*. Cet ensemble avait déjà attiré l'attention des scientifiques tant d'un point de vue historique qu'architectural. Comme sa dénomination l'indique, la maison aurait été aménagée en 1774-1776 par Laurent-Benoit Dewez (1731-†1812), premier architecte de la Cour de Charles de Lorraine. L'étude archéologique du bâti menée dans le cadre des travaux de restauration a permis de revoir profondément la chronologie du site en mettant en évidence des noyaux d'habitation édifiés entre le XIV<sup>e</sup> et le XVII<sup>e</sup> siècle, mais également en proposant une nouvelle lecture des travaux attribués à Laurent-Benoit Dewez. Il en ressort une lente et complexe évolution de l'édifice caractérisé par une intégration progressive d'une série d'habitations et une densification du bâti sur la parcelle au détriment des cours et des jardins. Enfin, les recherches o

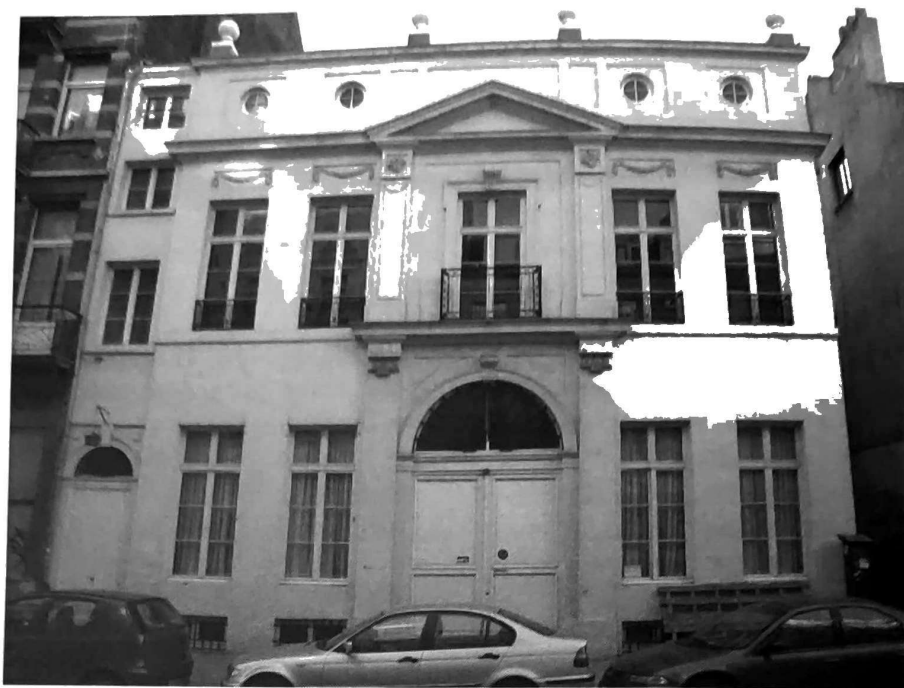
Fig. 1. Maison Dewez, façade néo-classique implantée sur la rue de Laeken et attribuée à Laurent-Benoit Dewez (4/4 XVIII<sup>e</sup> siècle) (P. Sosnowska © MRAH-MRBC).

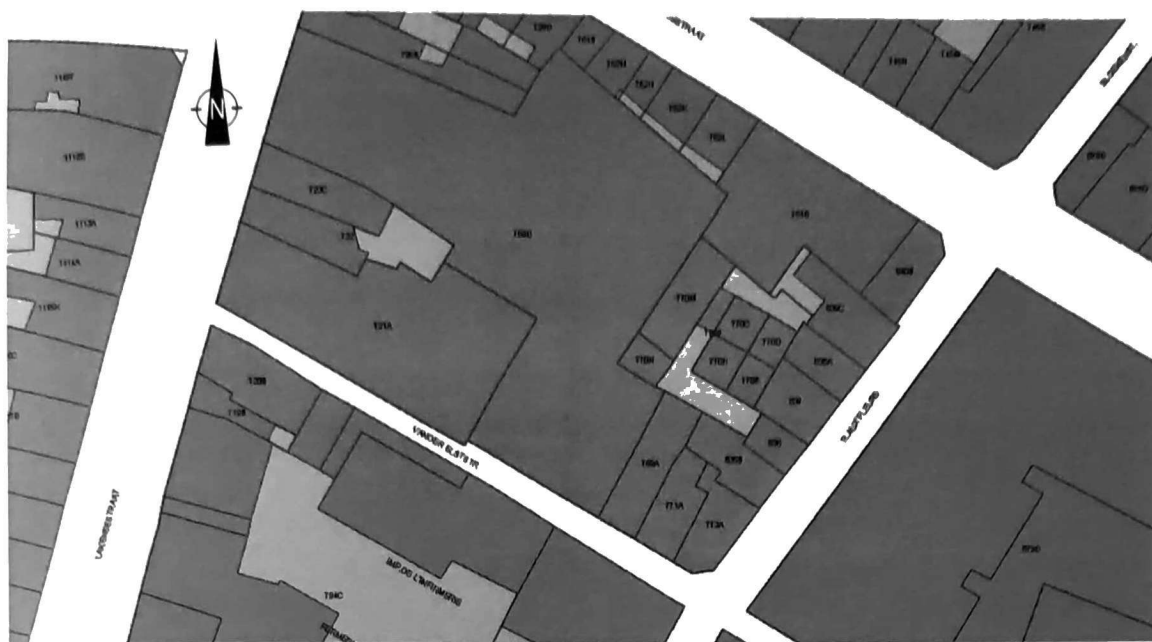
Fig. 2. Maison Dewez, plan parcellaire de l'immeuble comprenant la mise en évidence des deux habitations, les numéros 73 et 75 (numéros de parcelle 721A et 722) (Fonds de plan Urbis MRBC).

L'immeuble, formant un imposant L construit sur toute la longueur disponible en bord des deux voiries, se compose de deux unités d'habitation : une principale – par sa surface –, le n<sup>o</sup> 73 et une secondaire, le n<sup>o</sup> 75.

L'aspect à première vue homogène de l'ensemble découle de la construction sur la rue de Laeken d'une façade de style néo-classique de *ca* 14 m de long – que l'on peut qualifier de façade-écran au vue des recherches menées. Elle est attribuée stylistiquement à Laurent-Benoit Dewez et sa paternité est consignée par son biographe Goetghebuer en 1824.<sup>12</sup> Elle présente six travées et trois niveaux dont un d'attique correspondant aux combles. Cinq travées forment une composition symétrique dont la médiane comporte le passage cocher donnant accès au numéro 73, ainsi qu'à la cour intérieure et aux écuries ou remises à voitures hippomobiles implantées à l'extrémité orientale du site. La sixième travée, légèrement en retrait par rapport au reste de la façade, occupe l'extrémité septentrionale de l'élévation et comprend la porte d'entrée du n<sup>o</sup> 75. Chaque habitation couvre ainsi trois travées de la façade.

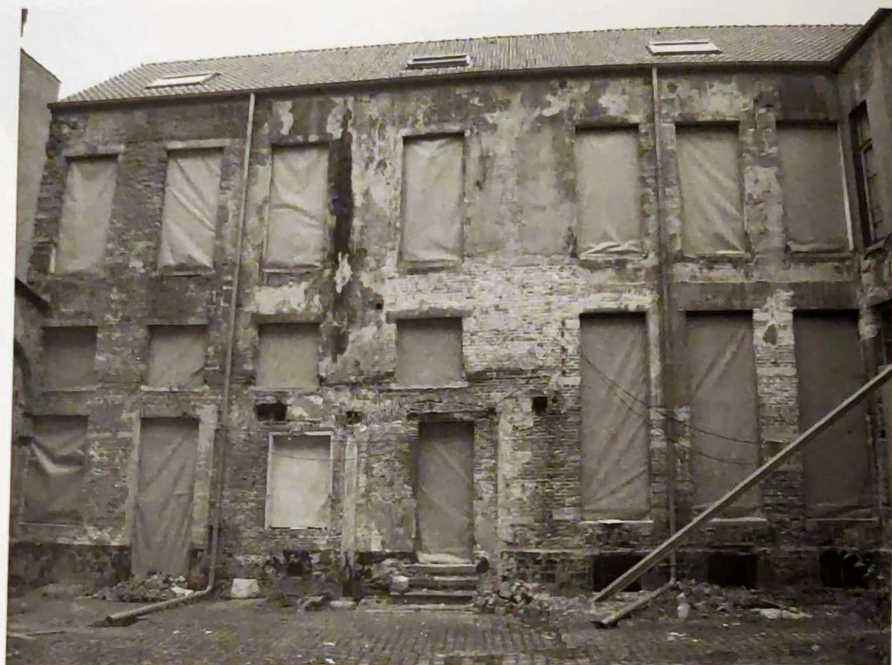
Fig. 3. Maison Dewez, façade nord du numéro 73, implanté sur la cour (P. Sosnowska © MRAH-MRBC).

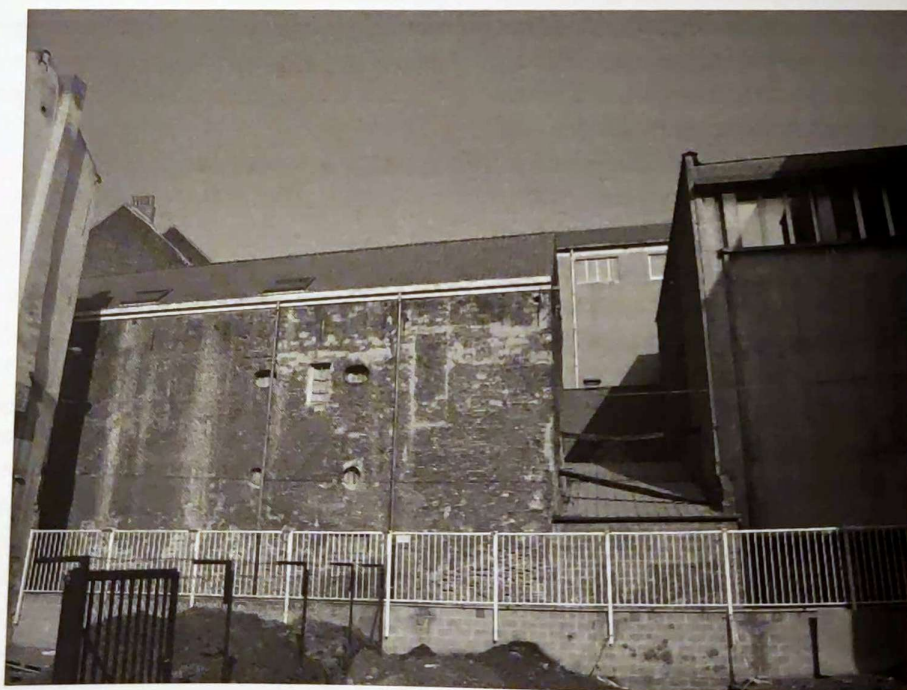
Fig. 4. Maison Dewez, façade sud du numéro 73, implanté le long de la rue Vander Elst, détail des paires de baies soulignant la présence de l'escalier (P. Sosnowska © MRAH-MRBC).

La construction sur la rue Vander Elst se développe sur *ca* 34 m et se compose du corps de logis et d'une annexe correspondant aux écuries. Elle présente une élévation quasi aveugle à l'inverse des autres façades, en particulier celles sur cour (fig.3).<sup>13</sup> Un net contraste de traitement est manifeste aussi entre les deux élévation à rue. Une porte cintrée et murée permettait d'accéder aux pièces de services du n°73, établies à l'extrémité de ce corps de bâtiment. Une double paire de jour souligne la présence d'une cage d'escalier (fig.4).

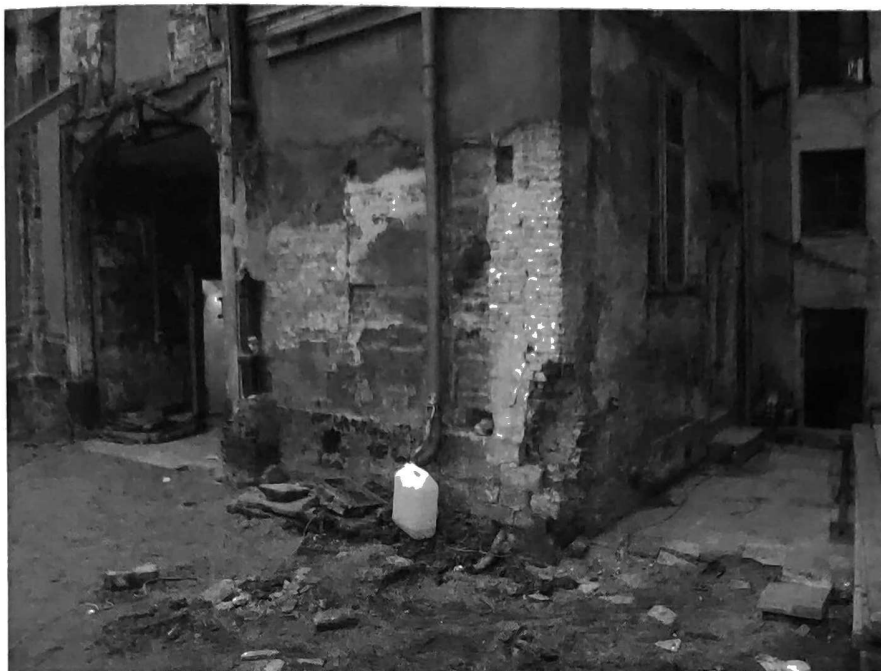
Fig. 5. Maison Dewez, façade est des numéros 73 et 75, implanté sur la cour. (P. Sosnowska © MRAH-MRBC).

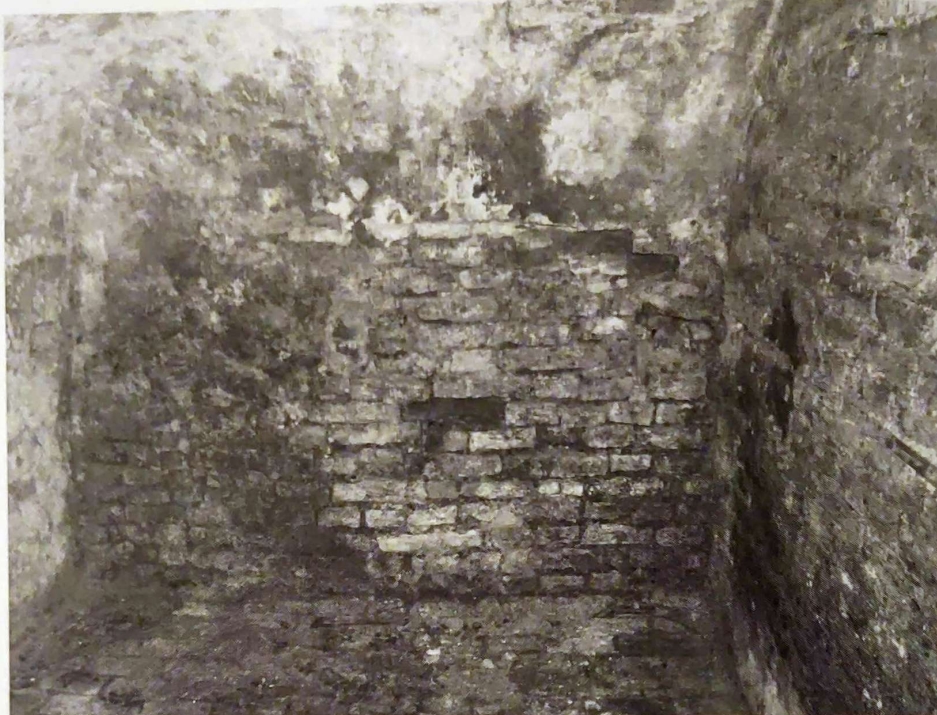
Fig. 6. Maison Dewez, cave du n°73, mur sud, noyau B (P. Sosnowska © MRAH-MRBC).

Les vestiges d'un deuxième noyau semblent être préservés dans les caves du n°73 (73/-1/2 à 5) et par extension dans la pièce du rez-de-chaussée situé à l'aplomb (73/0/4) (voir planche 4 et planche 6). Le front sud de la cave se caractérise par les traces d'une voûte en berceau démolie en relation avec une maçonnerie de briques de 27,5/28x5,5/6/6,5x? cm liaisonnées au mortier de chaux (fig.6). Il n'a pas été possible de définir si les murs est et ouest étaient harpés à ce mur sud. La voûte définit une orientation perpendiculaire à la rue Vander Elst et laisse donc supposer une façade principale orientée sur cette voirie.

Au rez-de-chaussée (73/0/4), la partie supérieure du mur ouest conserve un morceau de maçonnerie définie par des briques de 27/28x6,5/7x12,5 cm qui pourraient correspondre à celles observées en caves. Un fragment de niche est visible grâce à la brique disposée en biais et sa face intérieure couverte d'enduit. Sa typologie correspond à celle observée sur le mur nord du passage charretier. Sa situation en hauteur permet de définir une construction s'élevant au moins sur trois niveaux (cave, rez-de-chaussée et premier étage).

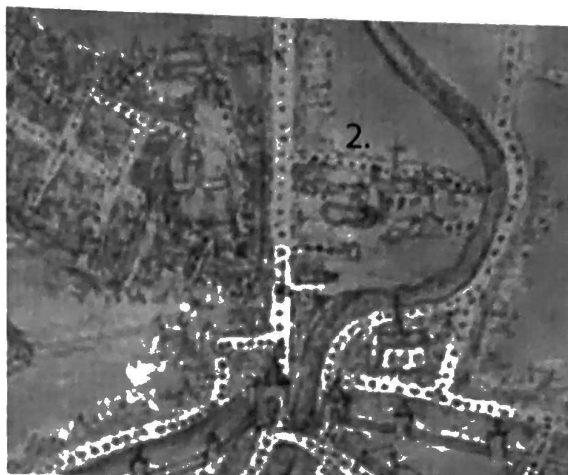
Fig. 7. Plan de Bruxelles levé par Deventer, détail du quartier de la rue de Laeken: 1. rue de Laeken, 2. rue Vander Elst (Archives de la Ville de Bruxelles, plan de Bruxelles n°1).

Le plan de Deventer indique avec peu de précision l'existence de bâtisses dans la zone ouest en jonction avec la rue de Laeken (fig.7). Le reste du front de la rue Vander Elst ne paraît pas être construit. Le plan de Braun et Hogenberg ne transcrit pas la même réalité

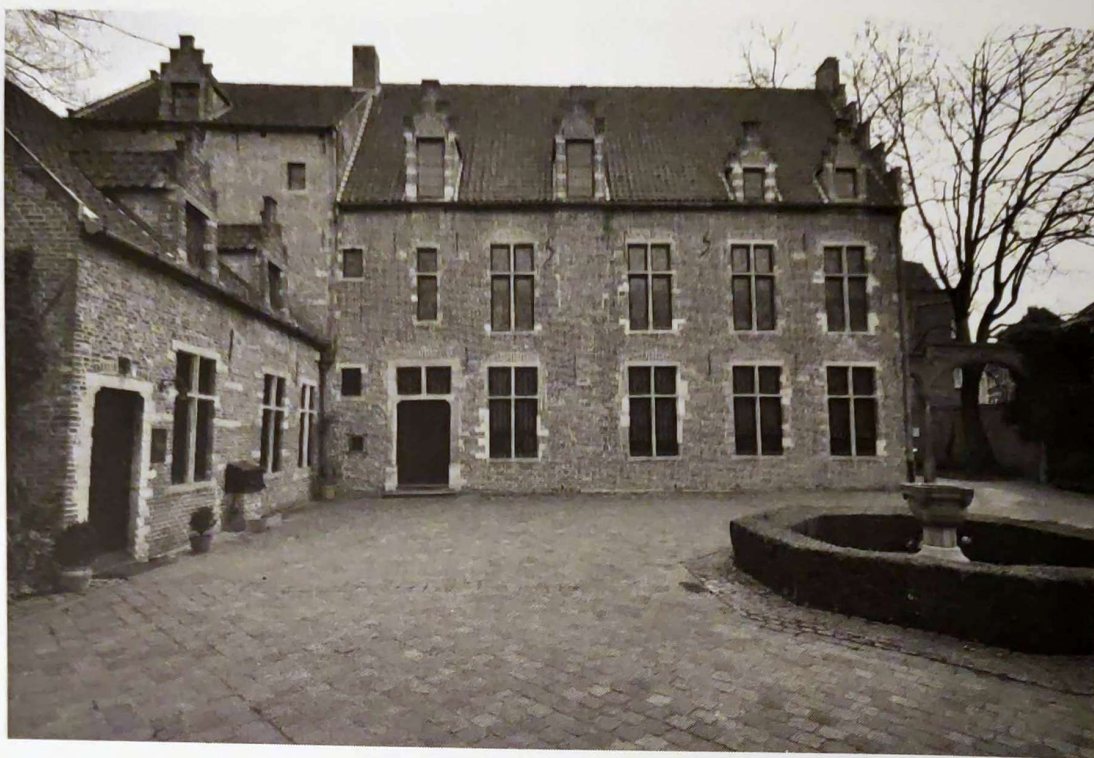
Fig. 8. Maison Erasme, Anderlecht, vue de la façade sur cour comportant des ancrs millésimées 1515 et dont le corps de bâtiment principal se caractérise par une maçonnerie à appareillage de type flamand (P. Sosnowska © MRAH-MRBC).

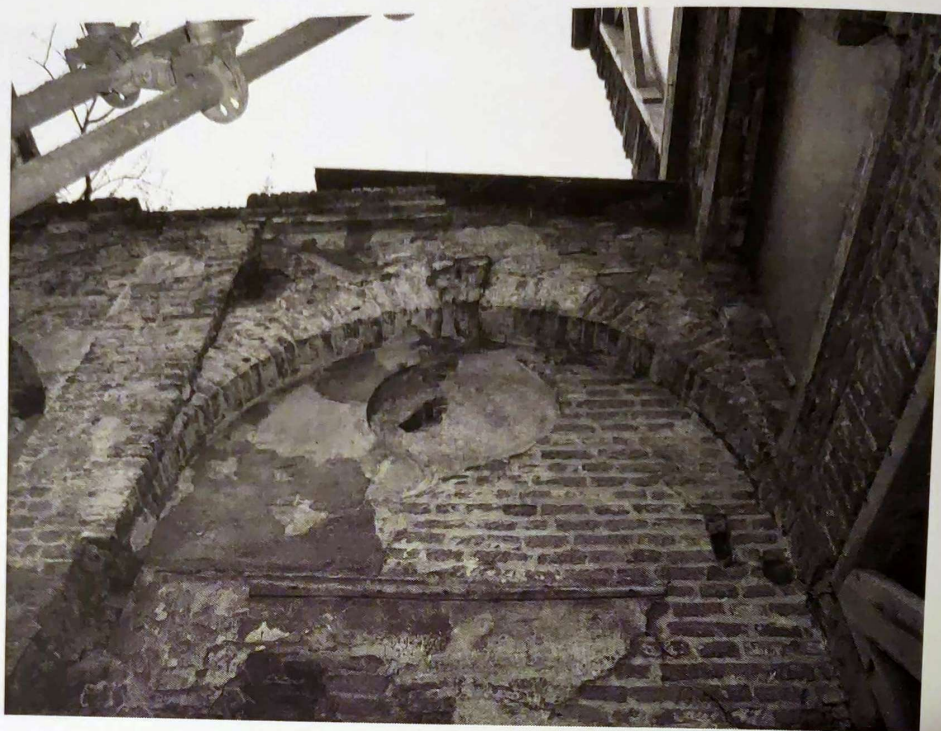
Fig. 10. Maison Dewez, Remise à carrosse et écuries, détail de la façade ouest, arcade située à l'extrémité sud, l'arcade en elle-même a été édifiée autour d'un noyau plus ancien daté entre le XIV<sup>e</sup> et le XVI<sup>e</sup> s. (P. Sosnowska © MRAH-MRBC).

en définir la superficie, ni en restituer la volumétrie. Le pan de mur préservé s'étend encore sur 8,20 m et s'élève sur 5,00 m. Les traces d'arrachage visible sur son élévation intérieure témoignent de la présence d'un mur de refend ou d'un mur pignon, ce dernier délimitant alors l'extrémité nord du bâtiment. Il fut partiellement englobé dans la construction des écuries et servit de base au pignon oriental du numéro 73 (fig.9 et fig.10).

La façade préservée présente un parement construit en briques de grand format de 27/28x5,5/6,5x13 cm liaisonnée avec du mortier de chaux appliqué en joint d'environ 1,5 cm, pleins et presque d'aspect beurré et un appareillage de type flamand. D'autres briques sont à associer à cette phase, il s'agit d'éléments de remploi d'un format de 26/27 cm pour leur panneresse. La réutilisation de ces matériaux est attestée par la préservation de mortier très chargé en sable. Celui-ci est scellé par du mortier de chaux de couleur blanche contemporain à l'érection du mur. Conjointement, les fouilles archéologiques ont mis en évidence un sol intérieur en briques disposé en épis associés à du matériel archéologique datant du XV<sup>e</sup> siècle<sup>37</sup>, néanmoins la tranchée de fouilles n'a pu être mise en relation avec le mur de façade, la zone ayant été perturbée ultérieurement.

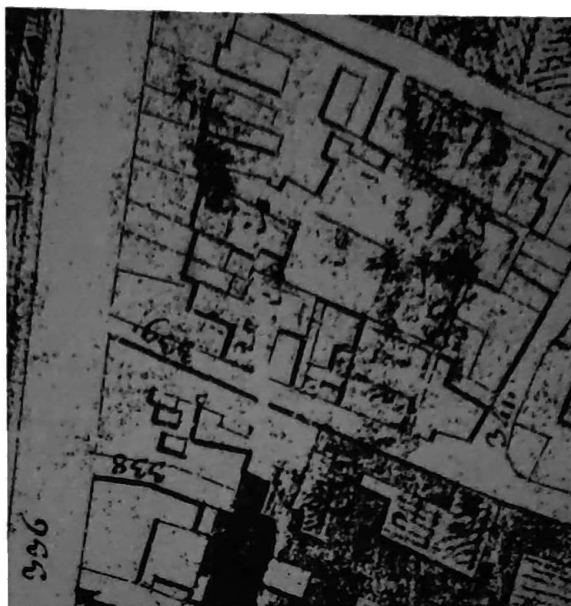
Fig. 11. Plan levé par Lefèvre d'Archambault entre 1769 et 1774, détail (Archives de la Ville de Bruxelles, cartes et plans, plan de Bruxelles grand format n°2).

Le plan levé par Lefèvre d'Archambault réalisée entre 1768 et 1774<sup>48</sup> restitue bien cette disposition avant les profondes transformations opérées durant le troisième quart du 18<sup>e</sup> siècle (fig.11).

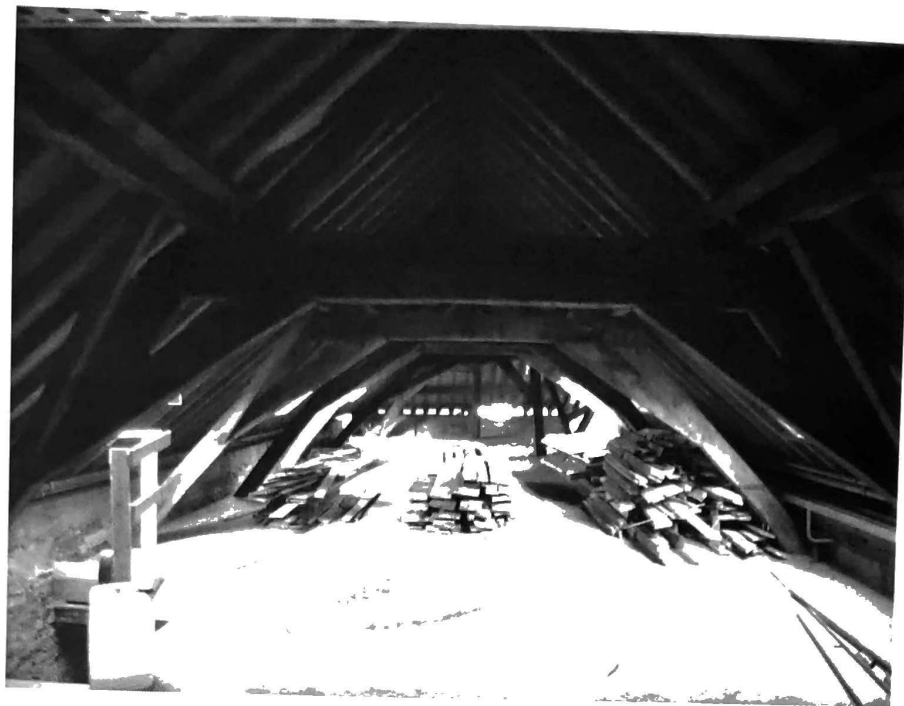
Fig. 13. Maison Dewez, comble, ferme à portique, abattage des bois datée par dendrochronologie de 1774/1776 (P. Sosnowska © MRAH-MRBC).

Une étude dendrochronologique de grande ampleur a été menée sur le site et a permis de corroborer l'exécution de ces travaux par J. Verjan. Un ensemble de 29 échantillons ont été prélevés dans les poutres de plancher et les charpentes<sup>52</sup>. Si la datation des charpentes est estimée entre 1774 et 1780 d'après le dernier cerne mesuré sans aubier<sup>53</sup>, l'analyse des poutres couvrant les pièces 73/0/1, 73/0/9

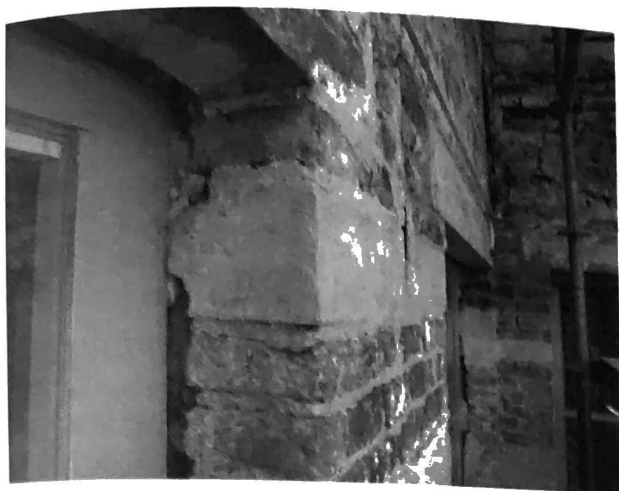
Fig. 14. Maison Dewez, façade nord du n°73, détail d'une pierre en remploi (P. Sosnowska © MRAH-MRBC).

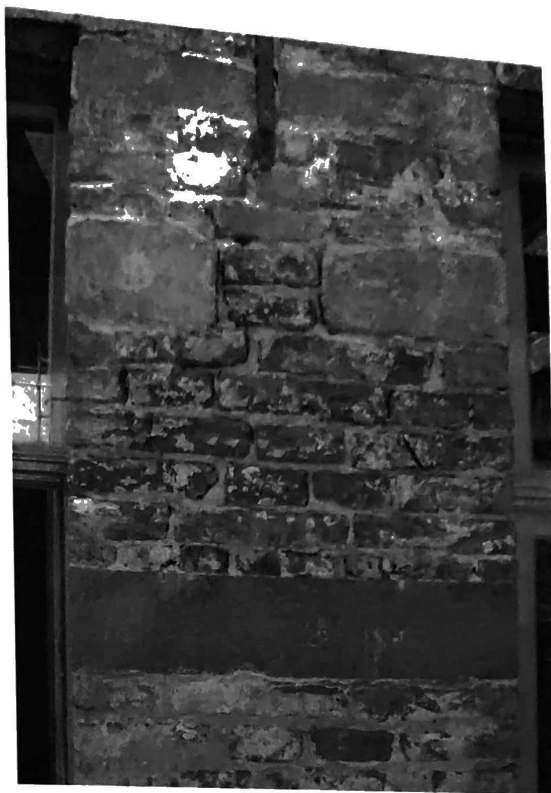
Fig. 15. Maison Dewez, façade nord du n°73, détail d'un trumeau dont la maçonnerie se caractérise par l'usage combiné de grès vert de Tubize et de grès lédien (P. Sosnowska © MRAH-MRBC).

Les trumeaux des fenêtres éclairant l'espace 73/1/5-6-8 du premier étage se singularise par l'emploi de quatre pierres taillées dans du grès vert de Tubize

appelée également arkose<sup>65</sup> (fig.15). Dominique Bossiroy, auteur de l'analyse pétrographique, précise que l'emploi de cette pierre est attesté dès le XII<sup>e</sup> siècle et entre dans la composition de plusieurs édifices assez proches des carrières jusqu'au tournant des XVIII<sup>e</sup> et XIX<sup>e</sup> siècles.<sup>66</sup> Il est à noter que les linteaux couvrant les trois soupiraux éclairant la cave 73/-1/6 ont été taillés dans du grès lédien. Ce matériau est exploité aux environs de Bruxelles sur les deux rives de la Senne ainsi que dans la région entre la Senne et la Dendre ; il se caractérise par un assez grand appareil.<sup>67</sup>

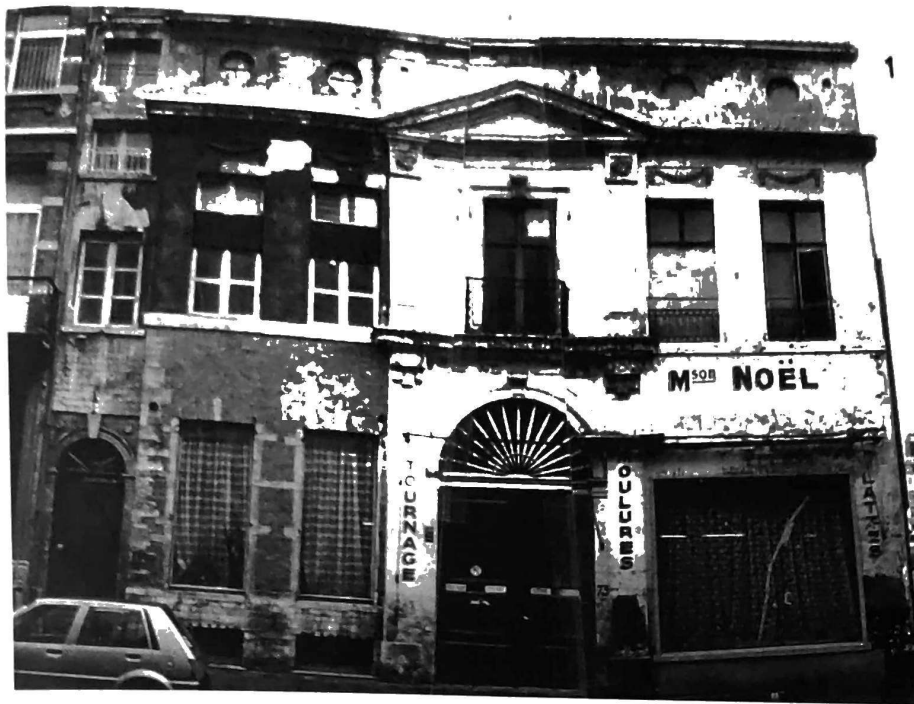
Fig. 19. Maison Dewez, vue de la façade de la rue de Laeken avant la restauration de 1991 ((c) MRBC).

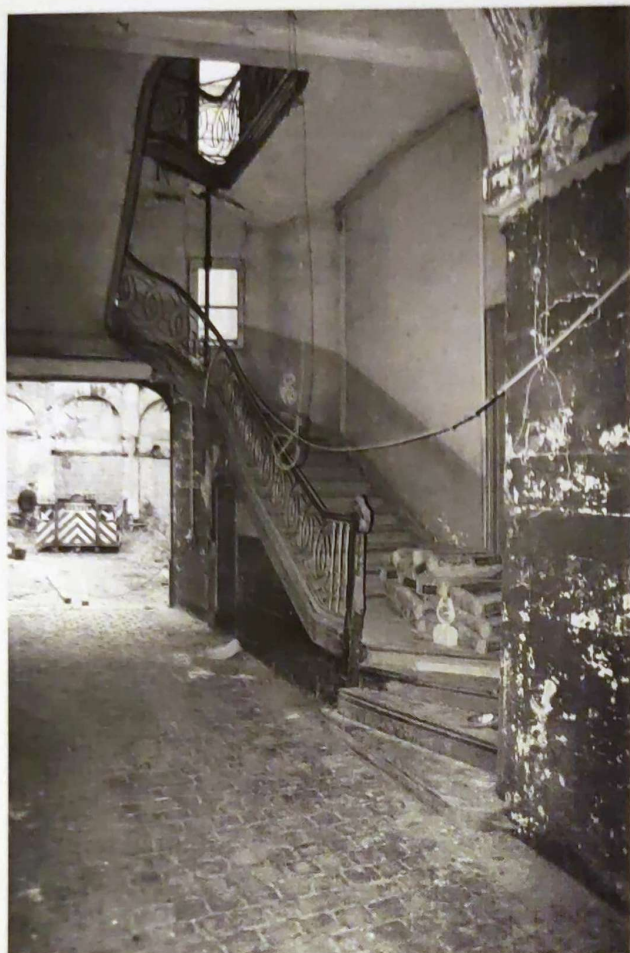
Fig. 20. Maison Dewez, rez-de-chaussée du n°73, escalier monumental (M. Celis © MRBC).

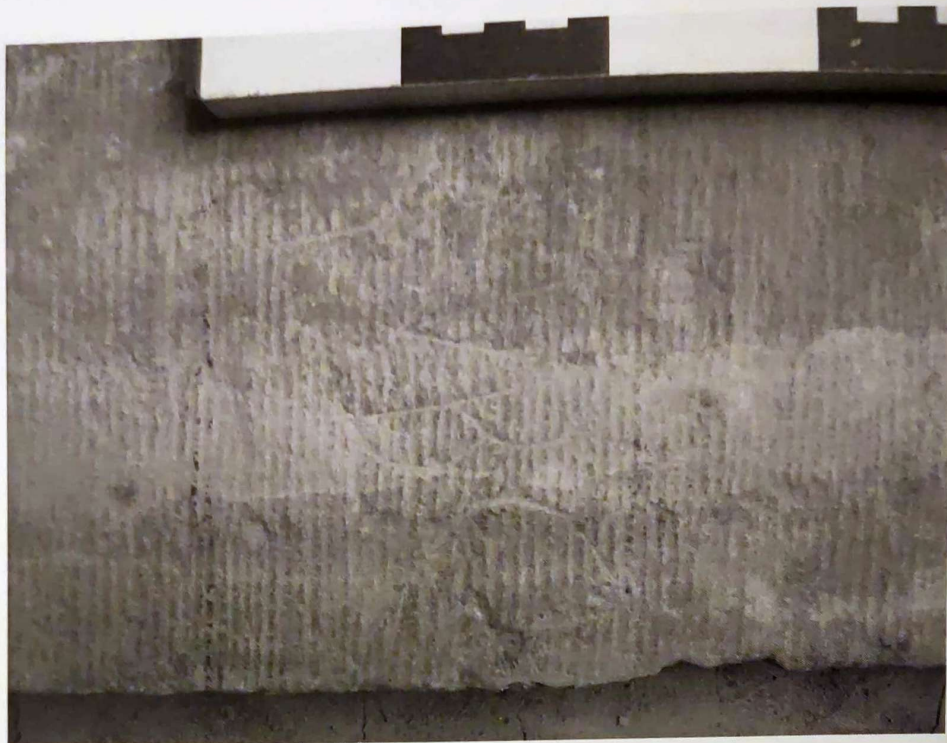
Fig. 22. Maison Dewez, premier étage du n°75, appui de fenêtre avec un détail de la marque de l'association de Capitte et Marcq (P. Sosnowska © MRAH-MRBC).

Cette mise en œuvre se distingue des nouvelles façades intérieures, pourtant contemporaines, pour lesquelles seules la brique et le petit granit sont employés. Cette pierre bleue est quant à elle uniquement destinée aux appuis et aux marches de caves. Pour les blocs étudiés, sept en tout<sup>76</sup>, quatre sont marqués des lettres BC (fig.22), un porte le signe MBC et le

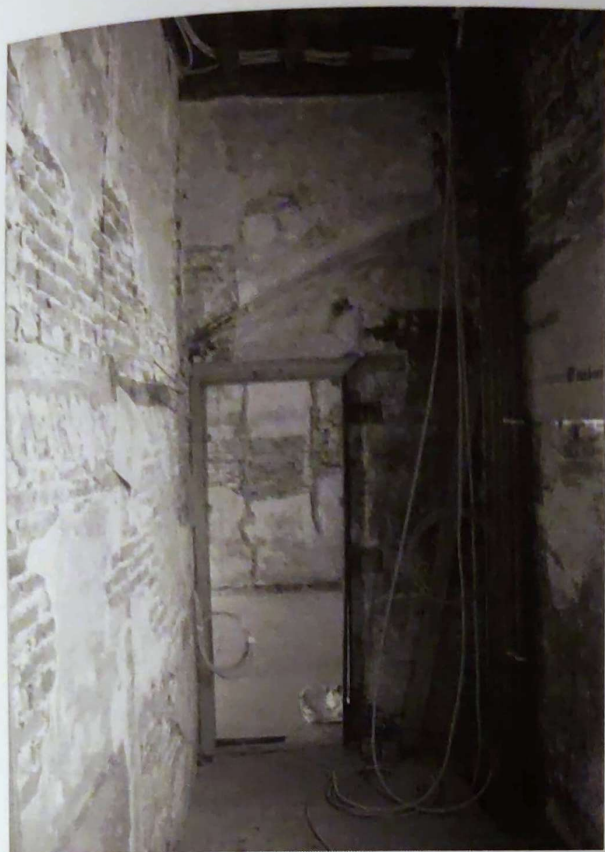
Fig. 23. Maison Dewez, premier étage du n°73, conduit de la cheminée d'angle de la pièce 73/1/9 (P. Sosnowska © MRAH-MRBC).

La mise en œuvre des cheminées se caractérise pour le cœur de la maçonnerie par un emploi d'élément métallique et l'emploi de briques de format distinct. De manière générale, la trémie est constituée

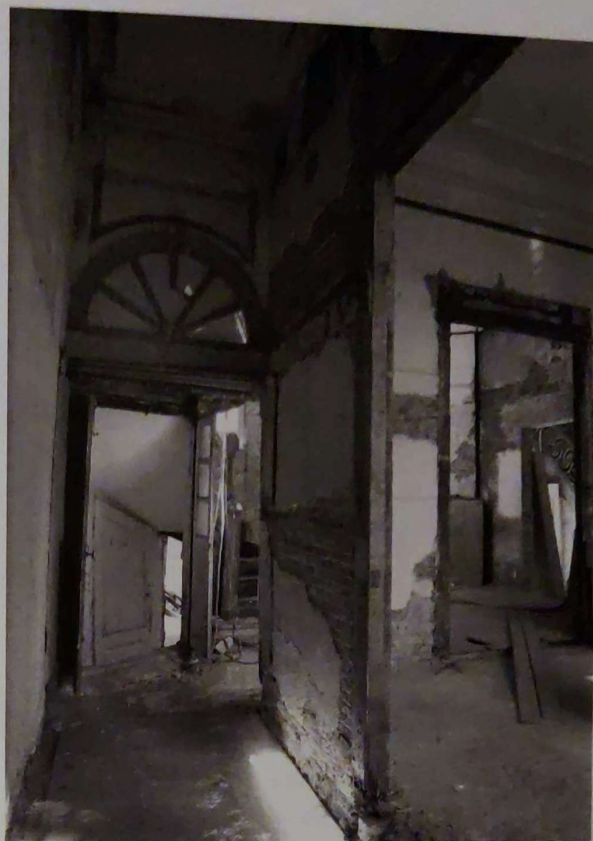
Fig. 24. Maison Dewez, rez-de-chaussée du n°75, vue du couloir et de la mise en œuvre de la cloison (P. Sosnowska © MRAH-MRBC).

Les solives, les poteaux et les entretoises ont généralement une section de 9/10x9/10 cm, excepté pour certains poteaux montant de fond plus large. Les poteaux et les entretoises sont assemblés à tenons et mortaises

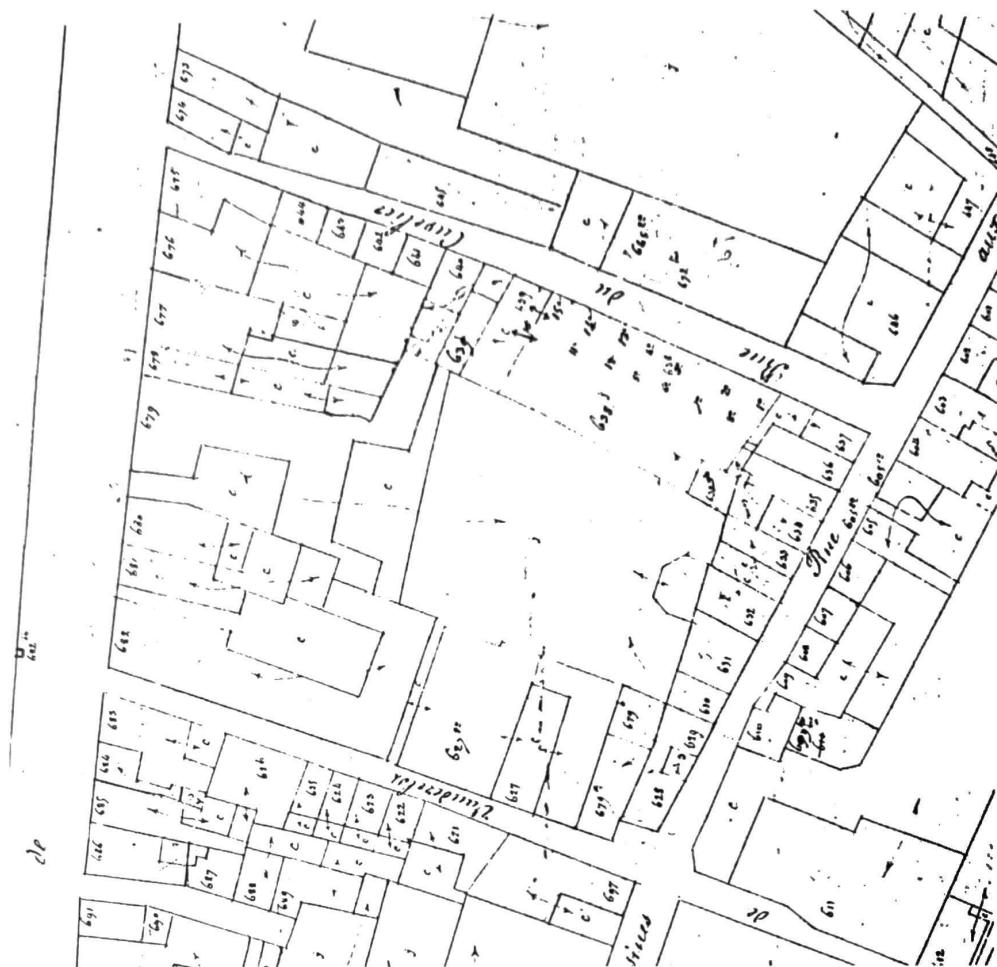
Fig. 26. Plan cadastral de 1821 (Archives Cadastreales du Brabant, Bastendorff, section 3, feuille 3).

Le cadastre primitif levé par J.B. Bastendorff en 1821 est un document essentiel dans l'étude du site<sup>101</sup> (fig.26). Il nous informe que les numéros 73 et 75 étaient déjà administrativement divisés en deux ensembles distincts portant les numéros 681 et 682.<sup>102</sup>
