ARCHÆOLOGIA MEDIÆVALIS

Chronique
Kroniek
Chronik
2023

Panorama des interventions archéologiques du bâti menées à Bruxelles en 2022 par urban.brussels et l'Université de Liège (Br.)

| Antoine BAUDRY, Sylvianne MODRIE & Philippe SOSNOWSKA |

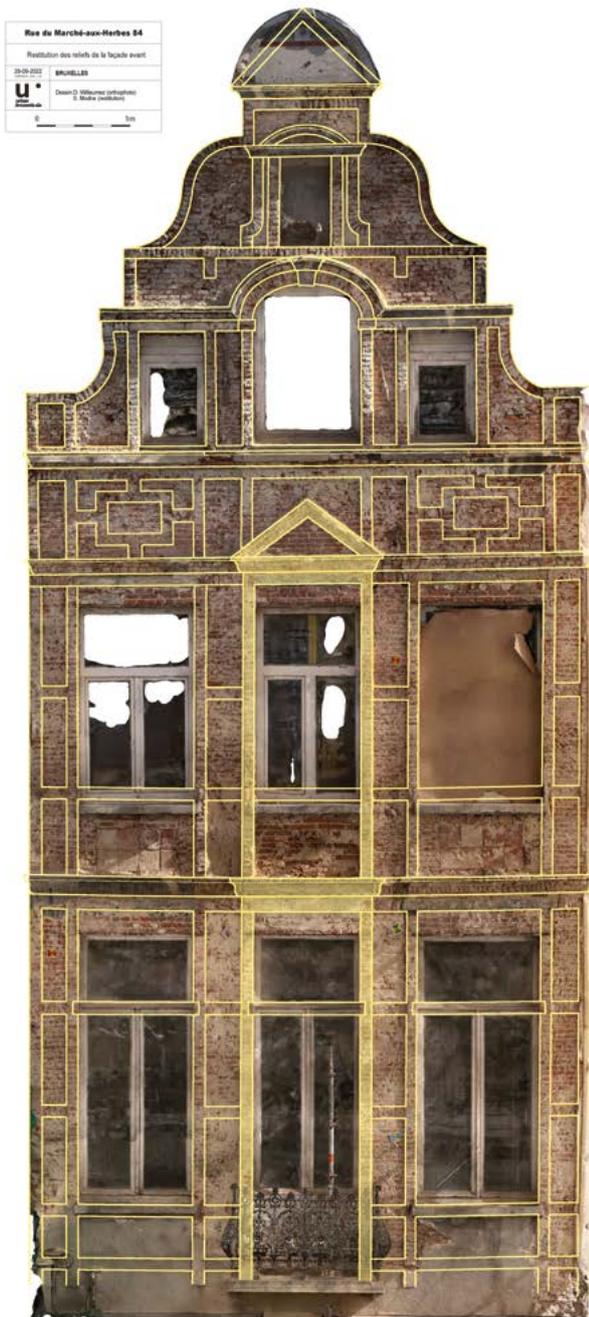
Fig. 1 Restitution de la façade rue du Marché-aux-Herbes 84 à Bruxelles (orthophoto et DAO, D. Willaumez © urban.brussels-ULiège).

La maison sise rue du Marché-aux-Herbes 84 possède une façade typique de la fin du XVIII^e siècle. La structure est admirablement préservée, à l'exception du rez-de-chaussée dénaturé par une vitrine commerciale, de quelques modifications aux appuis, linteaux et allèges des baies, de la réfection du pignon sommital, ainsi que du ravalement d'éléments saillants (tables, bandeaux). Dans ce cas, l'usage de cinq formats de briques différents est à mettre en exergue. Des carreaux de pavement entrent également dans

la construction des corniches et de divers comblements. On notera la présence d'un enduit imitant un appareil de briques, d'origine (fig. 1).

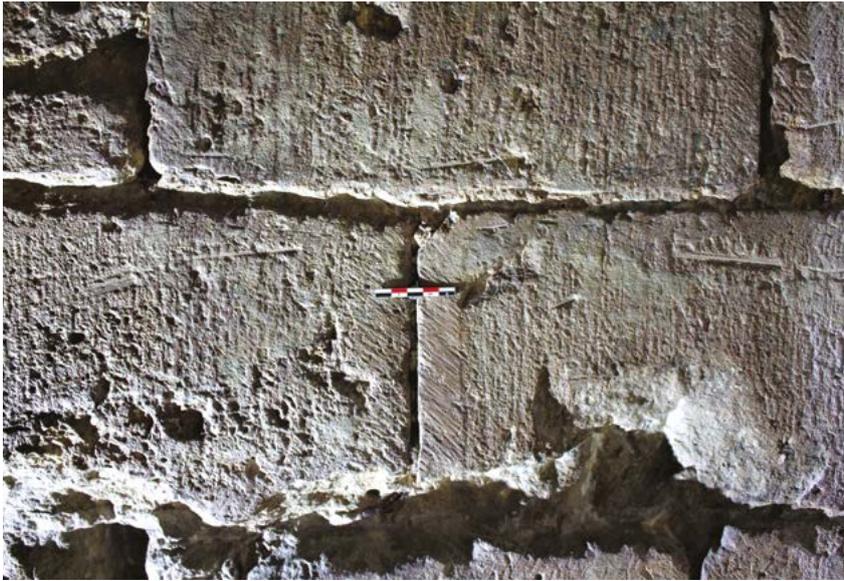
Fig. 2 Petite rue au Beurre 3-5 à Bruxelles : détail du parement du chœur de l'église de Saint-Nicolas (photo A. Baudry © urban.brussels-ULiège).

L'étude archéologique amorcée suite à la restauration totale de deux maisons situées petite rue au Beurre 3-5 met en évidence deux anciennes bâtisses implantées sur une parcelle trapézoïdale, de peu postérieures au bombardement de la ville en 1695. La question de l'antériorité des caves reste à ce jour sujet à discussion. Cette intervention a aussi permis un focus sur l'église Saint-Nicolas contre lesquelles les maisons sont accolées, soit le flanc sud du chœur du XIV^e siècle et la chapelle orientée du bras sud du transept du XV^e siècle. Ainsi, les parements en pierre mis à nu confirment les datations généralement avancées dans l'historiographie de l'édifice. (fig. 2)

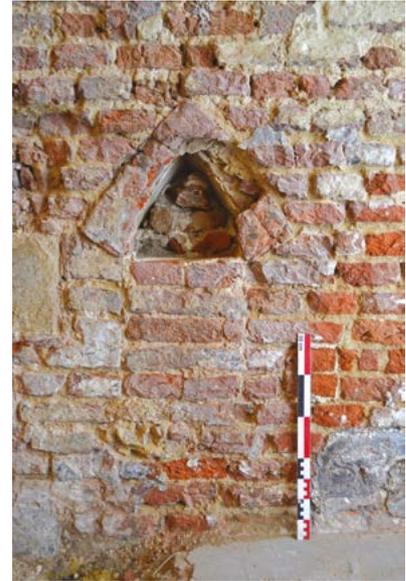
Fig. 3 Rue de Flandre 180 à Bruxelles, niche à bougie trilobée (photo Ph. Sosnowska © urban.brussels-ULiège).

par l'intervention archéologique menée par l'ULB en 2011. L'opération s'est essentiellement portée sur le mur gouttereau oriental séparant cette bâtisse du n° 182. Elle confirme la préservation de maçonneries médiévales dont une niche à lumière trilobée en briques posées de chant (fig. 3). Son altitude témoigne d'un niveau de circulation plus bas que l'actuel. En outre, une porte et une baie (peut-être un soupirail) ont été relevées dans ce même mur, indiquant que ce dernier était largement utilisé par le n° 182 renforçant l'hypothèse établie en 2011 de la présence d'une venelle donnant accès en intérieur d'îlot.
