RISQUES ÉLECTRIQUES LORS DE L'UTILISATION DES RÉSISTANCES ÉLECTRIQUES  
ELECTRICAL HAZARDS WHEN USING ELECTRICAL RESISTANCES

Fire testing laboratory  
University of Liège

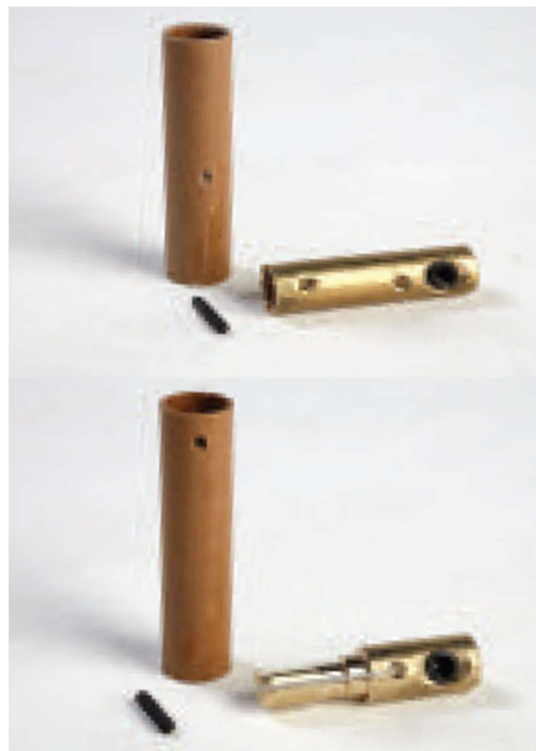
Figure 2

Les manchons isolants des connecteurs situés aux extrémités des résistances peuvent se détériorer, se casser, et tomber, laissant alors les conducteurs cuivrés apparent.

Au Laboratoire, un incident a ainsi été produit par le contact entre une structure d'essai (hybride) et le connecteur d'extrémité d'une résistance dont le manchon était tombé en morceau. Il en a résulté un courant de fuite depuis ce point de contact et remontant ensuite successivement par la structure d'essai, l'enveloppe métallique des instruments de mesure (capteurs de déplacement) fixés sur cette structure, le câble remontant de ces instruments à leur boîtier d'alimentation, et enfin le câble d'alimentation de ce même boîtier.

The insulating sleeves of the connectors located at the ends of the resistances can deteriorate, break, and fall down, leaving the copper conductors visible. At the Laboratory, an incident was caused by contact between a (hybrid) test structure and the end connector of a resistance whose sleeve had fallen into pieces. This resulted in a leakage current from this contact point and then successively going up through the test structure, the metal casing of the measuring instruments (displacement sensors) fixed on this structure, the cable going up from these sensors to their power supply unit, and finally the power cable of this last unit.

Les manchons isolants des connecteurs situés aux extrémités des résistances doivent donc être considérés comme des consommables (figure 2). Il est conseillé de les vérifier avant chaque utilisation, d'en avoir de stock, et de les remplacer lorsque nécessaire.

The insulating sleeves of the connectors located at the ends of the resistances must therefore be considered as consumables (figure 2). It is recommended to check them before each use, to have some extra pieces in stock, and to replace them when necessary.

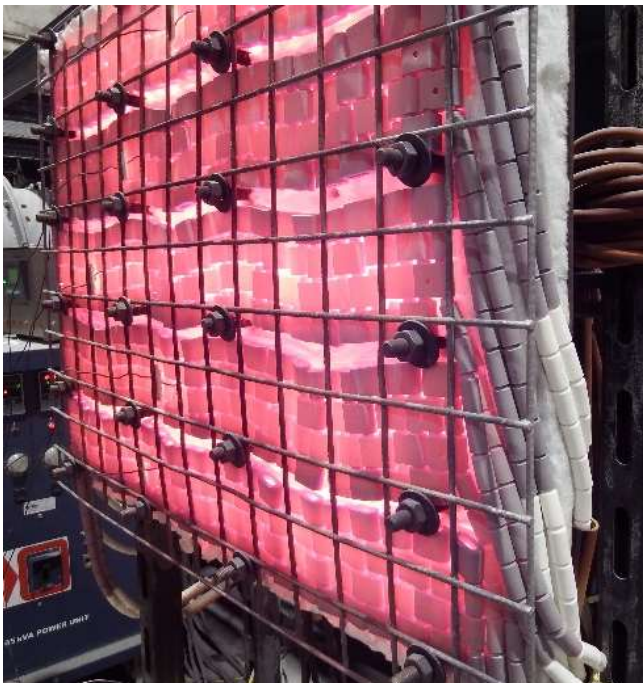
Figure 3

Lorsque les résistances sont utilisées et position verticale "orientée paysage" (cas de notre e-TRIS), elles prennent naturellement une flèche qui va s'accroître avec la dilatation lors de la chauffe, comme sur les figures 3 et 4 ci-dessous.

When the resistances are used in a vertical position "landscape oriented" (case of our e-TRIS), they naturally take on a downward deflection which will increase with expansion during heating, as in the figures 3 and 4 below.

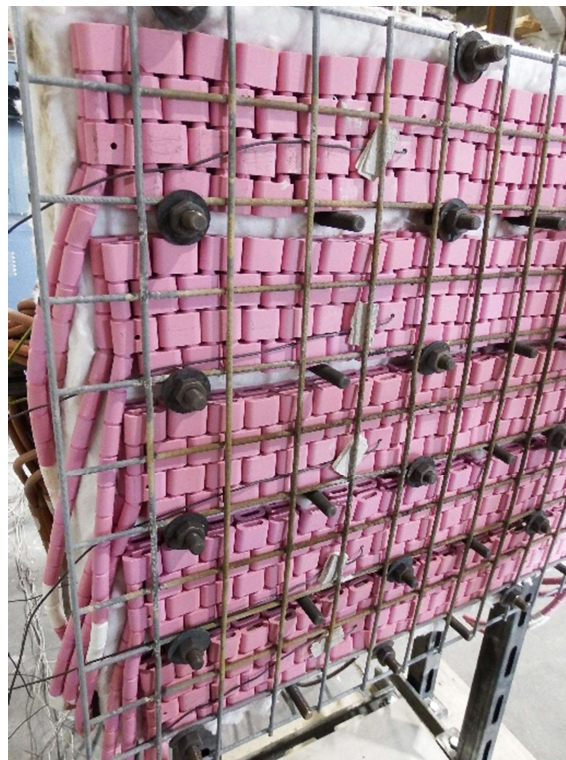
Figure 5

Voulant réduire ces déformations, des boulons de soutien supplémentaires avaient été ajoutés au panneau des résistances chauffantes afin de mieux maintenir celles-ci en place, voir figure 5. De ce fait, les résistances ne prenaient presque plus de flèche en chauffant, ce qui était le but recherché. Or cette flèche induite par le poids propre des résistances avait un effet non-escompté : elle permettait de garder les éléments des résistances tendus, notamment leur conducteur interne. En l'absence de cette tension mécanique, le conducteur interne de l'un des éléments chauffant – se dilatant sous l'effet de la chaleur – a commencé à sortir hors du périmètre de son élément chauffant et est venu toucher un des boulons de soutien, créant le court-circuit.

In order to reduce these deflections, additional support bolts were added to the heating element panel to better hold them in place, see figure 5. As a result, the resistances almost no longer deflected when heated, which was the desired goal. However, this deflection induced by the own weight of the resistances had an unanticipated effect: it made it possible to keep the elements of the resistances under tension, in particular their core wire. In the absence of this mechanical tension, the core wire of one of the heating elements – expanding under the effect of the heat – began to extend outside the perimeter of its heating element and came into contact with one of the supporting bolts, creating the short circuit.
