**RAEREN, EYNATTEN**  
**« BERLOTTE »**

**RAPPORT DE FOUILLES 2023**

**XAVIER DERU**  
Université de Liège

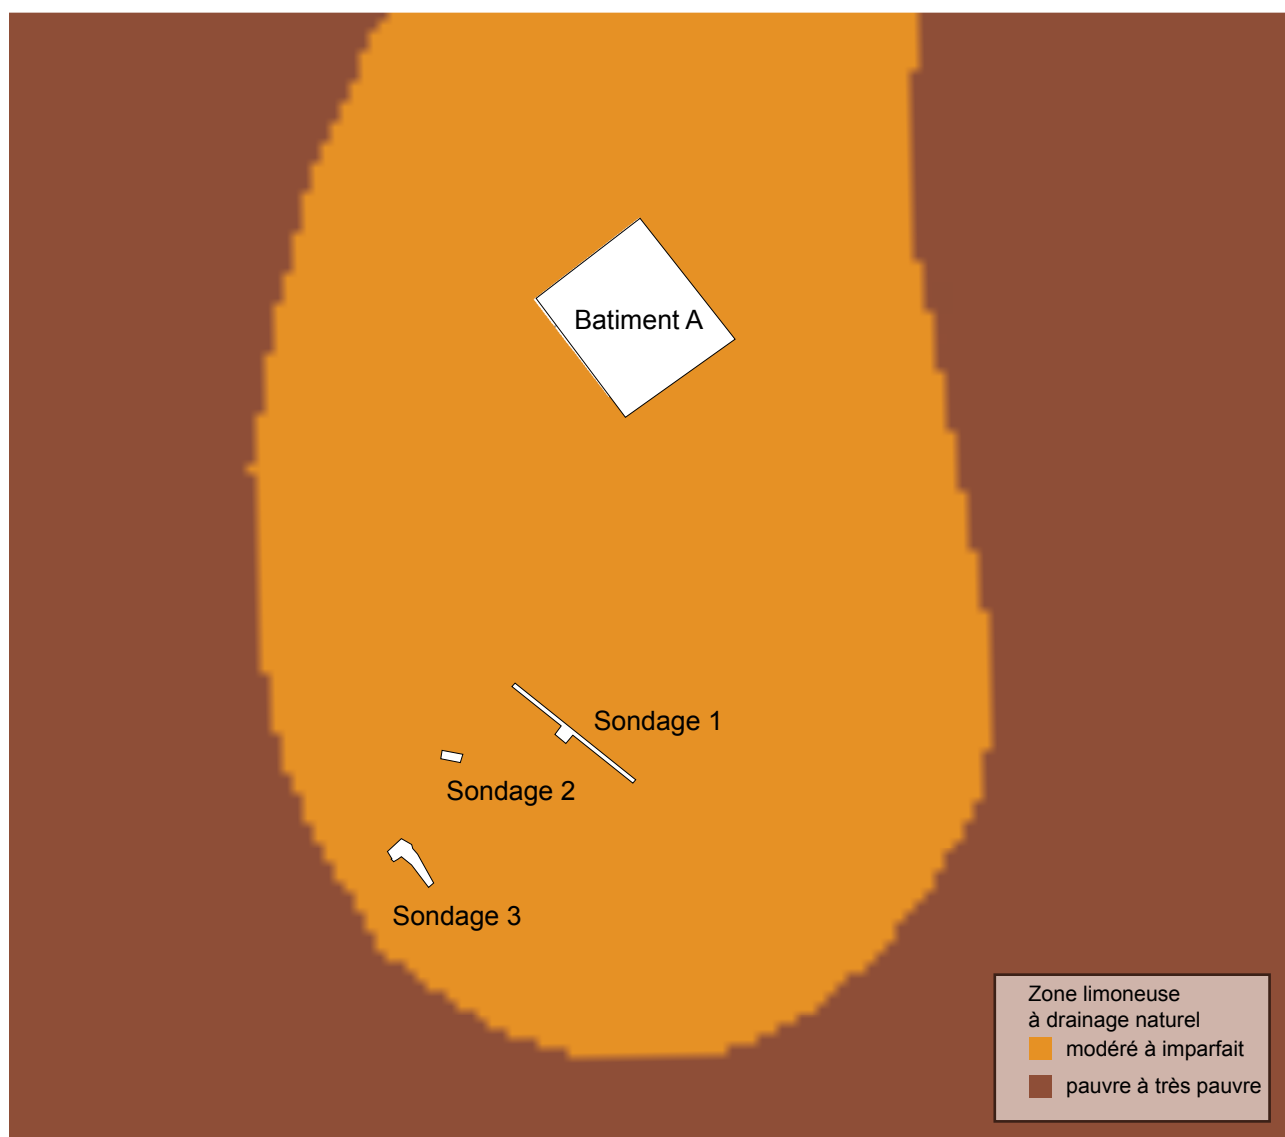
Fig. 3. Localisation du site par rapport aux sols. (SPW ULG GBXABT IRSIA)

La localisation et le contexte archéologique furent exposés précédemment (Deru 2021 et 2022). La carte des sols qui n'avait pas été utilisée précédemment, montre un environnement composé des sols limoneux à drainage naturel (fig. 3). Malgré la simplification cartographique, apparaît une adéquation entre l'occupation ancienne observée et la zone où le drainage est modéré à imparfait, alors que le pourtour montre un drainage pauvre à très pauvre.

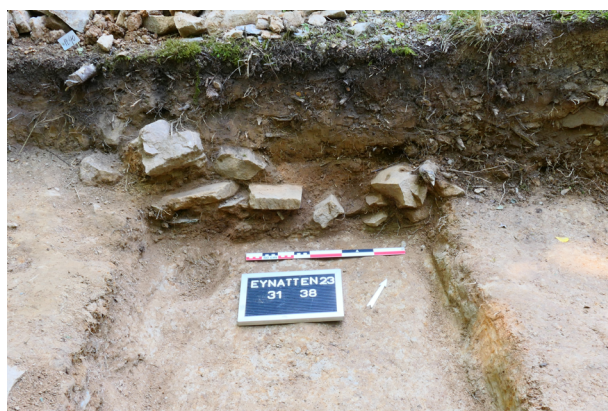
Fig. 7. Le secteur ouest (sondage H). A. Coupe est-ouest. Ech. 1/50 ; B. Le mur 31/38. (© Deru X.)

Ce mur **31/38** est orienté nord-sud (fig. 7, b) ; il part de la pierre 18 et se dirige vers le nord, jusqu'à la berme transversale est-ouest. Ce mur non maçonné était difficile à percevoir au sein des remblais et même au niveau du sol naturel.

La fondation est large (0,85-1,05 m) et profonde de 0,20-25 m ; le creusement est relativement vertical et le fond horizontal. La fondation, comme semble-t-il l'élévation, est composée de pierres hétérogènes, déposées sans ordre, associées à quelques fragments de terre cuite, à des scories et des céramiques ; le tout noyé dans de la terre brun jaune, compacte. Dans la coupe (fig. 7, a), ce mur apparaît en élévation sur une dizaine de centimètres et pourra être observé par le démontage de la berme.

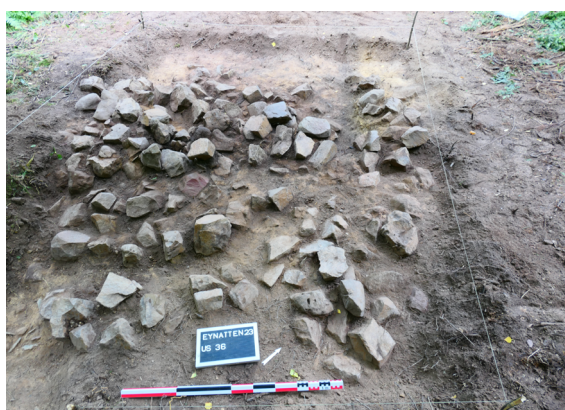
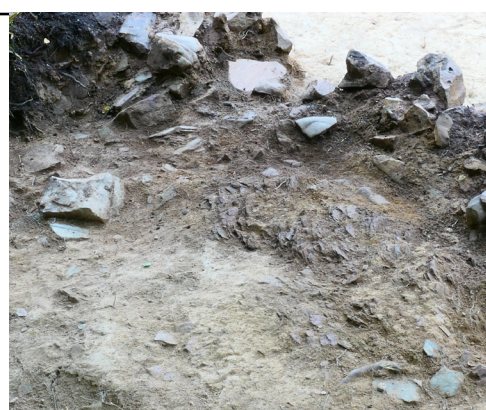
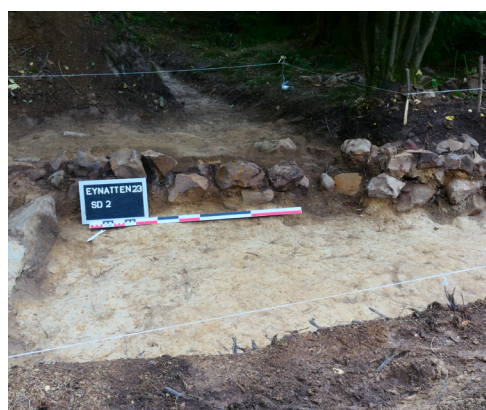
Fig. 8. Le sondage 2. A. Sous la couche d'humus ; B. La couche d'ardoise 46 ; C. Elévation du mur 40 ; D. Plan (Ech. 1/100) ; E. Elévation (Ech. 1/50). (© Deru X.)

Des pierres présentes dans un chablis suscitèrent une tranchée de sondage longue de 7 m. La concentration des matériaux dans sa partie nord motiva l'élargissement de celle-ci en un sondage de 6 m<sup>2</sup> (fig. 8).

Sous l'humus (35) et une concentration de pierres, est apparu un mur orienté sud-ouest-nord-est (**40**) ; il a été suivi observé sur 3,30 m, il conserve par endroit une à deux assises en élévation. Le mur est épais de 0,55 m et repose sur une semelle de fondation d'environ 0,60 m. Il est constitué majoritairement de moellons de grès et de quelques-uns de quartzite. Leur forme et leur taille sont hétérogènes, mais avoisinent les 20-25 cm. Ces pierres sont liées par un sable jaune chargé en gravier (2-20 mm).

Ce mur était effondré de part et d'autre, quelques scories étaient associées aux moellons et au sable. Au nord, les gravats (**36-37**) étaient étalés sur le sol naturel, tandis qu'au sud, le long du mur, ils recouvraient une couche composée d'abondant fragments d'ardoises (**46**).

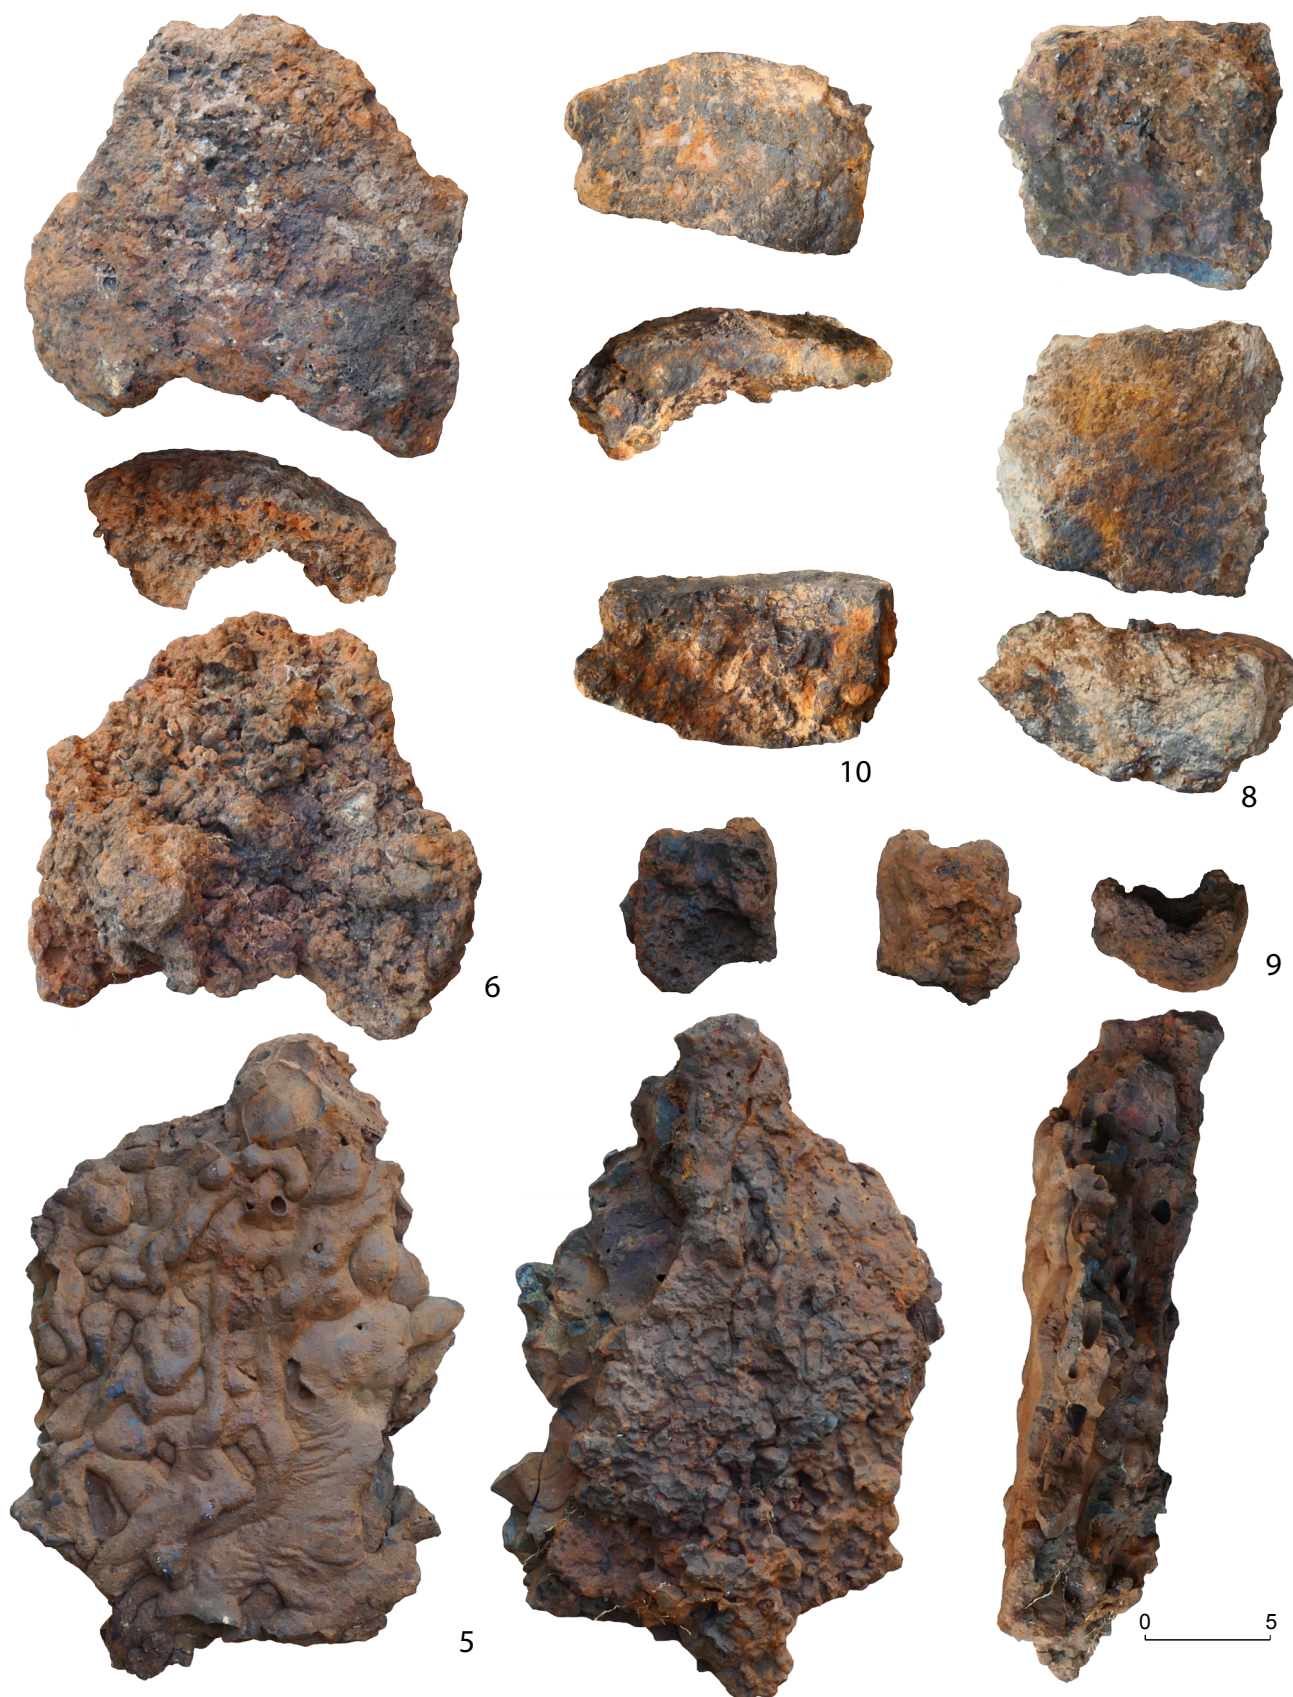
Fig. 13. Les scories 5, 6, 8, 9 et 10. Ech. 1/3.

Dans le rapport de la deuxième campagne, plusieurs scories remarquables furent illustrées ; quatre autres sont ici individualisées (fig. 13). Deux scories présentent un côté courbe correspondant à la forme de la cuve du bas-fourneau, l'une présente un diamètre approximatif de 29 cm (scorie 6), l'autre de 25 cm (scorie 10), ce qui correspond aux scories isolées en 2022. La scorie 7, semi cylindrique et horizontal, est large de 19,6 cm, la 9, de 5,2 cm ; elles pourraient correspondre à des canaux d'écoulement.
