## L'HÉMICYCLE DU SÉNAT ET SA COUPOLE : L'HISTOIRE RETROUVÉE DE SES COULEURS

| SOPHIE WITTEMANS, EMMANUELLE JOB &amp; ELKE OTTEN

## **NOUVEAU REGARD SUR LA COULEUR ANCIENNE EN CONSERVATION-RESTAURATION**

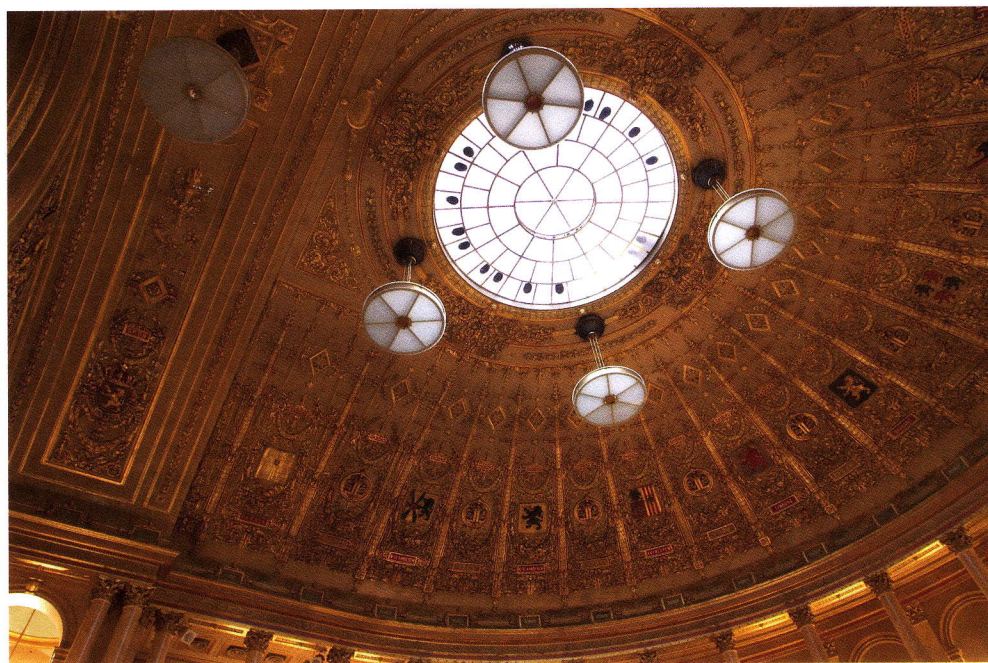
La coupole du Sénat de Belgique  
(montage de photos)  
(© IRPA-KIK Bruxelles)

L'ensemble du plafond de la coupole comporte une majorité d'éléments dorés. On observe une répartition rationnelle de trois couleurs à ce niveau : or rouge, or jaune et or vert. Toutes les représentations de feuillages (chêne et laurier) sont en or vert, tandis que les encadrements et moulures de section carrée semblent être en or jaune et que les culots

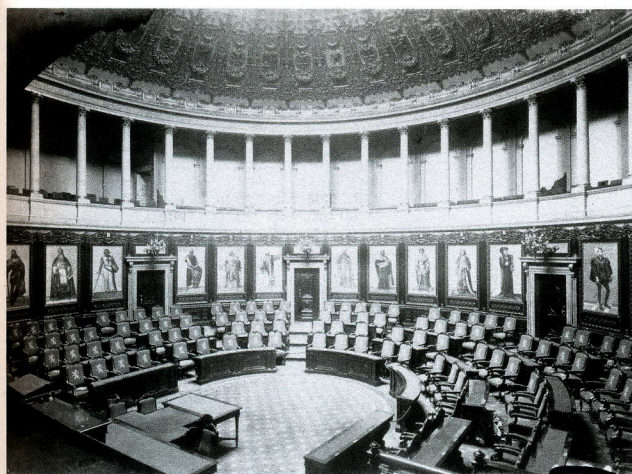
La salle en 1910  
(© photo Service photographique du ministère des Travaux publics, 153/1119)

est prolongée. Pour gagner du temps, Bordiau fait appel à Hennebique, l'inventeur du béton armé, dont ce sera un des tout premiers chantiers de travaux publics en Belgique. Bordiau confiera la décoration des parties neuves de la coupole à des grands noms de l'époque, à savoir Georges Houtstont pour les ornements sculptés et Léon Cardon pour la dorure et la peinture <sup>(22)</sup>. Ils livreront un travail remarquable d'intégration visuelle, puisque lors de la remise en service de la salle, un journaliste s'exclamera qu'on ne distingue absolument pas l'ancienne de la nouvelle dorure <sup>(23)</sup> !

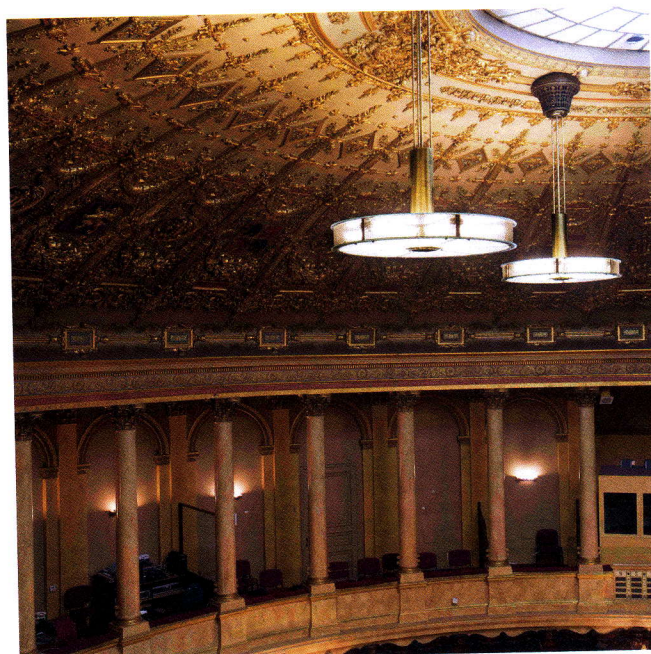
Vue d'ensemble de la coupole et des tribunes  
(© IRPA-KIK Bruxelles)

En 2011, la Cellule décors des monuments de l'IRPA avait déjà entrepris des travaux de recherche relatifs aux finitions des tribunes <sup>(34)</sup>. L'objectif principal de ces études ciblait une remise en peinture, en raison de l'existence de zones écaillées et de dégradations causées par d'anciennes infiltrations d'eau. Des sondages ponctuels fournissaient des indications sur la succession et le nombre d'interventions appliquées depuis l'origine, hélas non datables au moyen des archives. En effet, des variations de faux-marbres dans les tonalités de couleur allant vers des nuances plus ocre, étaient identifiées sur la plupart des éléments constitutifs tels que les colonnes et les pilastres. Sur d'autres éléments comme les champs d'entablement, les dessus de portes et les plafonds, on retrouvait plutôt des motifs au pochoir sous-jacents. Certaines parties montraient en revanche de nouveaux enduits.

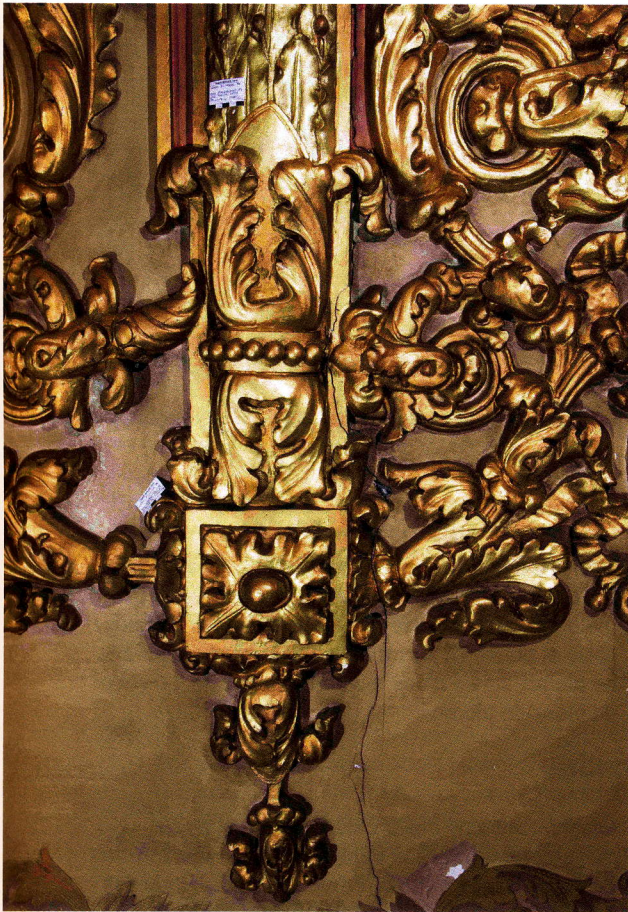
Détail dorures  
(© IRPA-KIK Bruxelles)

d'acanthé et autres petits détails, comme les boules de laurier, sont en finition « or rouge » <sup>(36)</sup>.

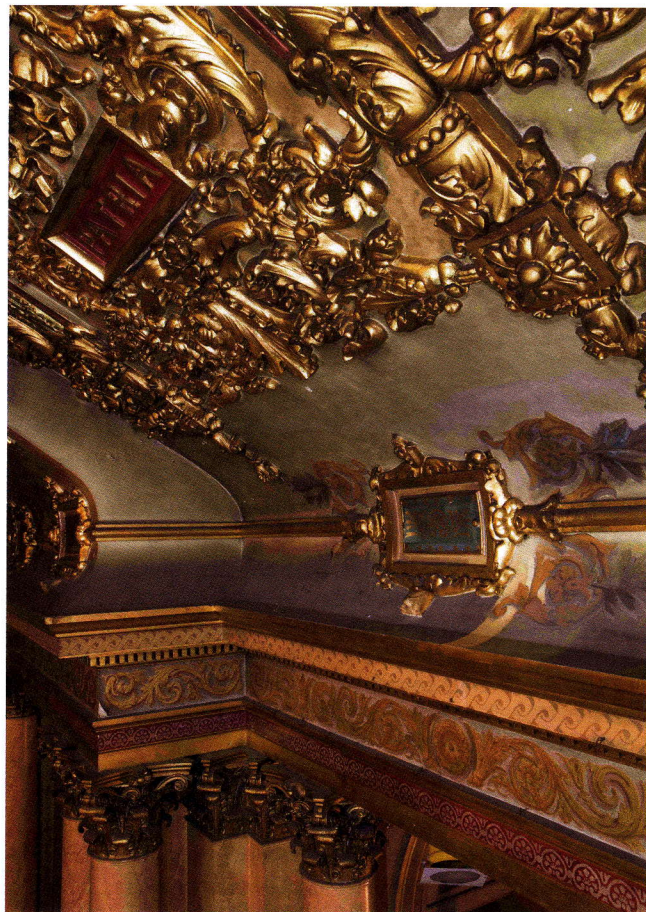
Vue d'une travée depuis l'échafaudage  
(© IRPA-KIK Bruxelles)

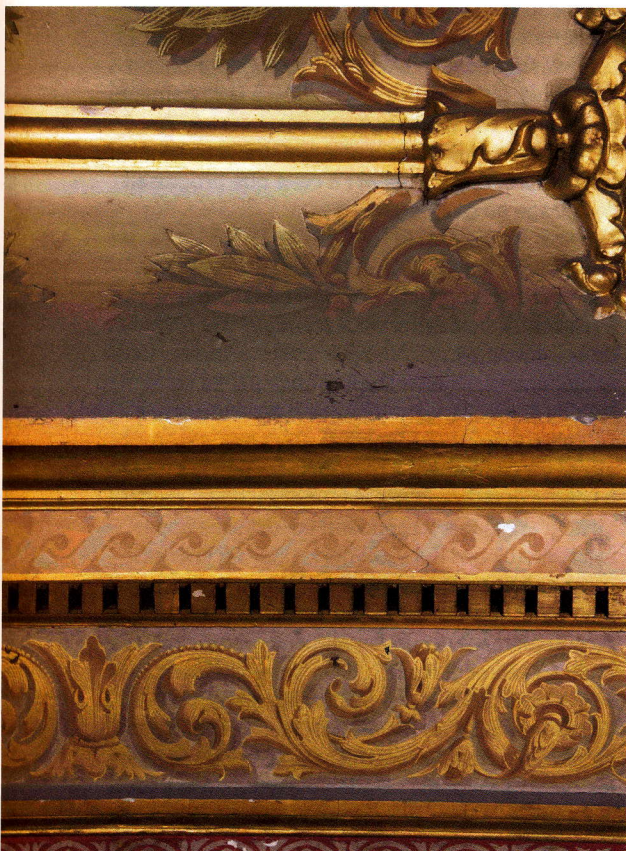
Décor entablement  
(© IRPA-KIK Bruxelles)

Une finition peinte grise pour le fond jusqu'à l'entablement est présente ainsi que des rehauts colorés ponctuels, des toiles peintes marouflées et des décors répétitifs peints au pochoir sur enduit. L'entablement présente principalement des finitions dorées sur mixtion jaune et des frises de motifs répétitifs sur toile marouflée et sur enduit. Ces décors sont peu perceptibles depuis la salle.

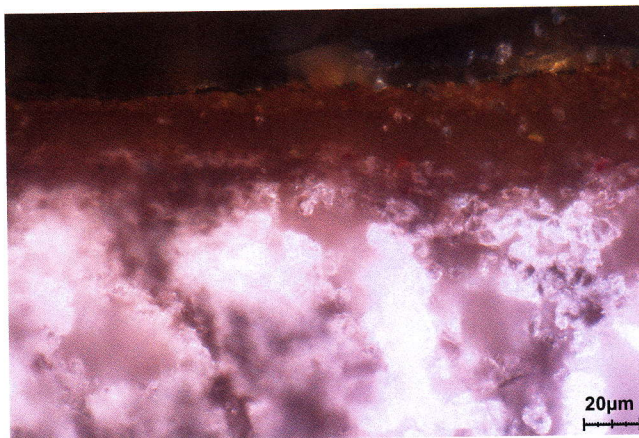
Vue en coupe avec lumière polarisée, dorure verte 1902, travée 2  
(© IRPA-KIK Bruxelles)

blanc de zinc, sur laquelle est appliquée la mixtion de la dorure. En 1902, la base est constituée d'un mélange de carbonate et sulfate de calcium (chaux/craie et plâtre ?), surmontée d'une couche de blanc de plomb, suivie d'une mixtion chargée de baryte et de blanc de plomb<sup>(38)</sup>.
