NOTRE ALBUM

Petits trésors cachés et menacés

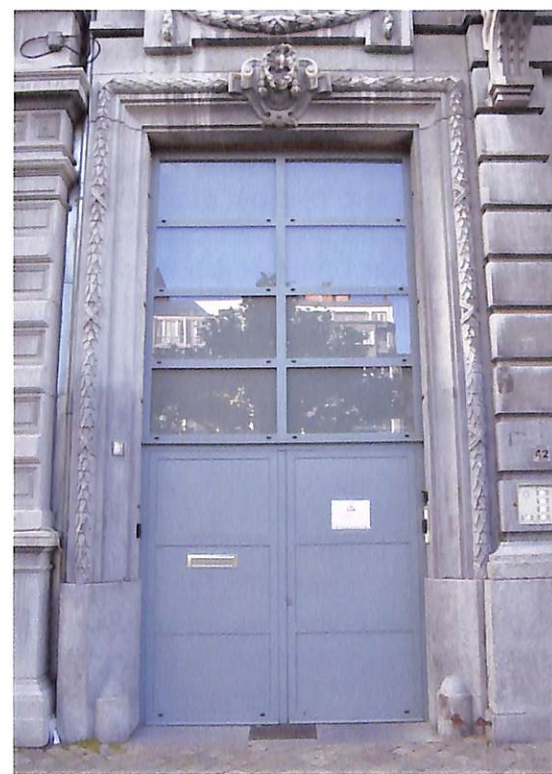
A gauche: Ensemble de maisons classées, b^d Piercot. Au centre, la porte «d'une laideur triomphale».

sur lesquels la Chronique de janvier-juin 2011 (p. 17) vient d'attirer l'attention, a subi une agression absolument intolérable. Sa belle porte a été détruite et remplacée par une sorte de porte de prison d'une laideur triomphale. Comme par hasard, l'écusson marquant le classement a disparu. Les responsables se croient au-dessus des lois, chuchote-t-on. Serait-ce une calomnie ?

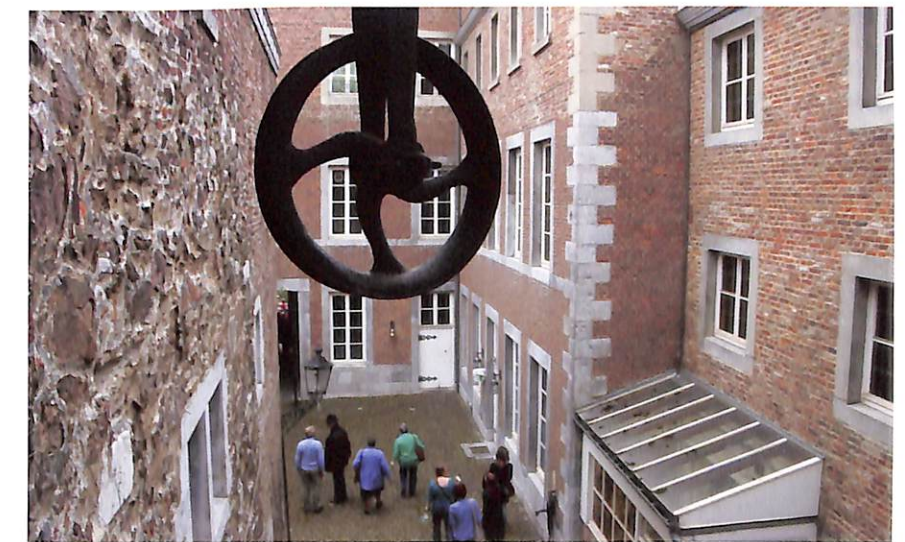
Photo n°2.

jours. Cette façade arrière reste bien lisible, malgré la disparition des croisées et le surbaissement des seuils (Photo n°2).

À l'est de cette cour, une cour plus petite est fermée au sud par la façade arrière de la maison à rue, le n°16. Généralement considérée de style «gothique finissant», elle possède des baies à six
