## **Suivi de l'impact hydromorphologique du démontage de barrages de castor sur la Sûre**

### **Rapport final**

### **Décembre 2020**

**Laboratoire d'Hydrographie et de Géomorphologie Fluviale  
LHGF – ULiège**

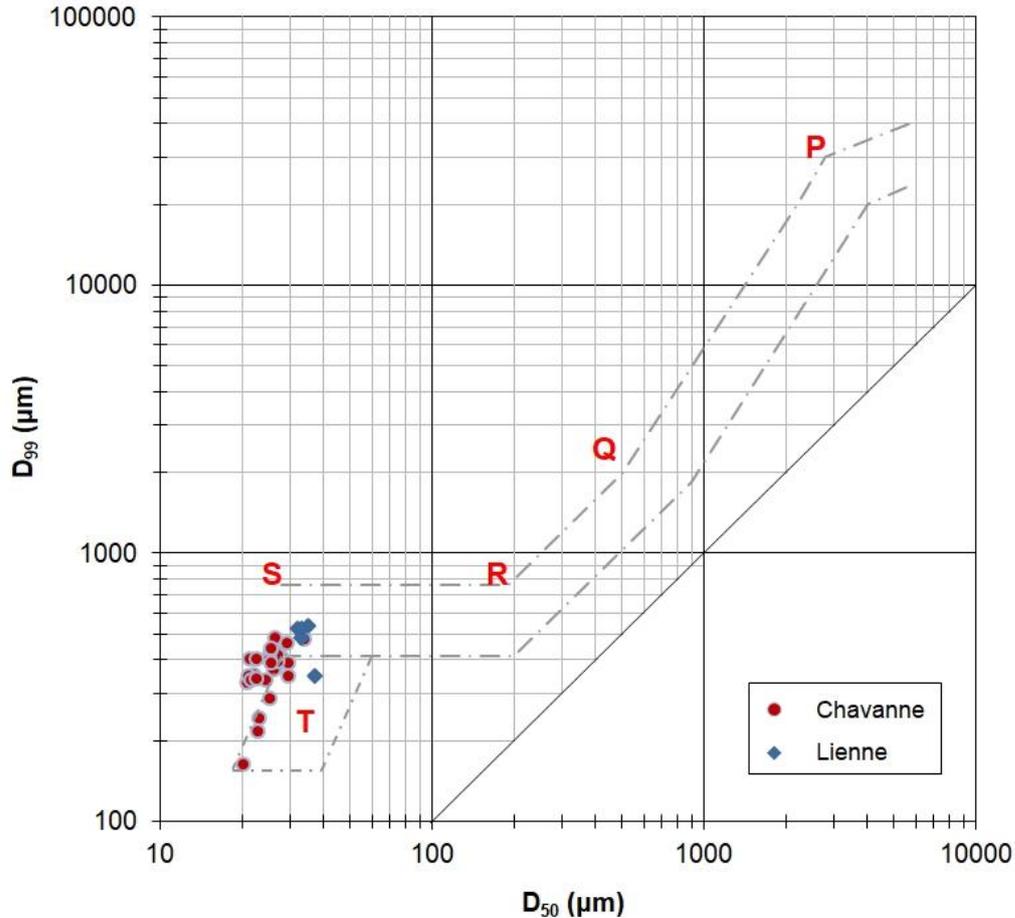
Figure 3 Granularité des dépôts dans des barrages de castor représentés sur une Image CM de Passega (d'après Houbrechts *et al.* 2013)

Dans le cadre de ce suivi, il n'était pas prévu de réaliser une analyse granulométrique des dépôts piégés en amont des barrages. Toutefois, des analyses réalisées dans le bassin de la Lienne (Lienne et Chavanne) sur des dépôts similaires dans des retenues de barrage de castor montrent que le  $D_{50}$  des dépôts est de l'ordre de 20-40  $\mu\text{m}$  et le  $D_{99}$  se situe dans la plupart des cas en-dessous de 500  $\mu\text{m}$  (Houbrechts *et al.*, 2013). Ces échantillons se placent donc dans l'Image de Passega (1957, 1964) dans la zone de décantation (ensemble T) et au début de la suspension homogène (segment SR) (cf. figure 3). Cela signifie donc que ces éléments peuvent facilement être remobilisés et transportés en suspension homogène (segment SR) lorsque la perturbation liée à la présence du barrage de castor est supprimée et que l'écoulement de la rivière n'est plus perturbé. D'après les courbes de Hjülstrom (1935), la vitesse critique d'érosion des éléments de 500  $\mu\text{m}$  n'est que de 30 cm/s. Cette vitesse est atteinte pour des débits fréquents et les sédiments déposés dans la retenue peuvent alors être emportés sur de longues distances en suspension homogène.

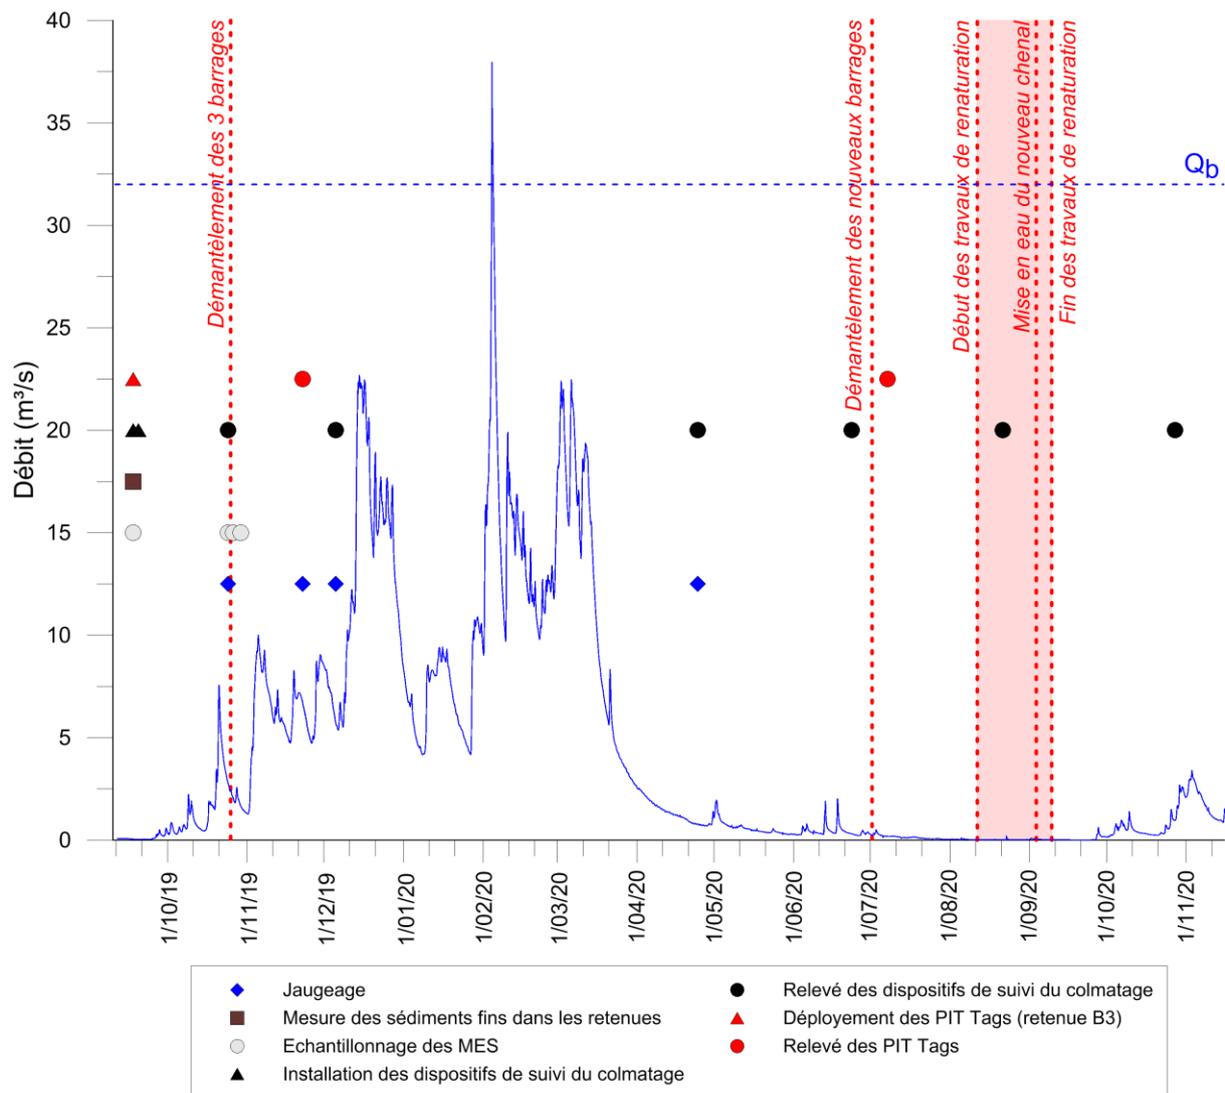
**Figure 4 Hydrogramme de la période d'étude. Débits exprimés en m<sup>3</sup>/s à la station de Martelange et opérations réalisées**

Les données de débits utilisées pour réaliser l'hydrogramme de la période d'étude proviennent de la station L5610 du réseau de surveillance hydrométrique Aqualim du Service public de Wallonie (figure 4). Cette station limnimétrique, en activité depuis 1975, est située à Martelange. Le bassin versant de la Sûre y est de 209 km<sup>2</sup>. La crue maximale de la période hivernale 2019-2020 est 38 m<sup>3</sup>/s. La récurrence d'un tel événement, calculée sur base des séries partielles, est de 1,25 an. Durant la période estivale de 2020, la Sûre a connu un étiage extrême. Le débit minimal observé lors de cette période est de 0,001 m<sup>3</sup>/s. Ce débit est le plus faible jamais enregistré par la station limnimétrique de Martelange depuis sa mise en service. Le niveau extrêmement bas de la Sûre s'est maintenu durant approximativement 3 mois, avec une recharge progressive qui a débuté fin septembre 2020. Au niveau du site d'étude de Volaville, cet étiage s'est traduit par un atterrissement partiel de la rivière en aval du site de reméandration.

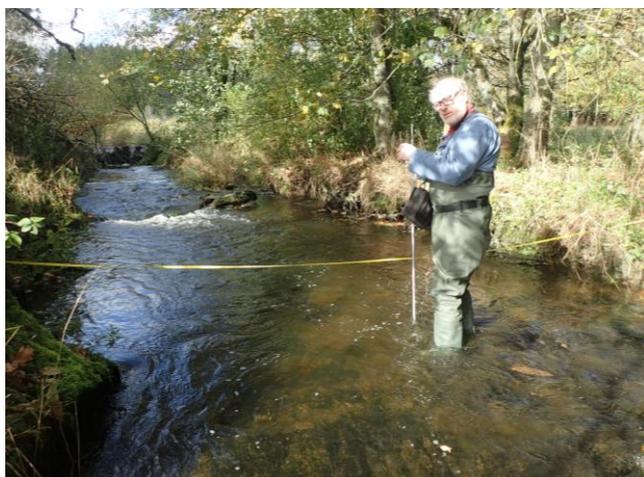
Figure 5 Opérateur en train de réaliser un jaugeage à la sonde électromagnétique

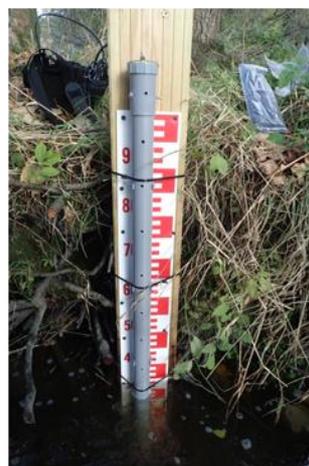
Figure 6 Échelle limnigraphique installée sur site avec dispositif contenant le TD-Diver™

communiquée avec la sonde via transmission optique. Ces données de pression, après compensation avec les valeurs locales de pression atmosphérique, permettent de connaître la hauteur d'eau. Le Diver a enregistré une mesure toutes les minutes tout au long de la journée du démantèlement.

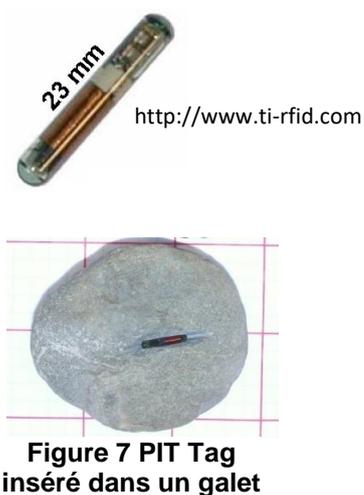
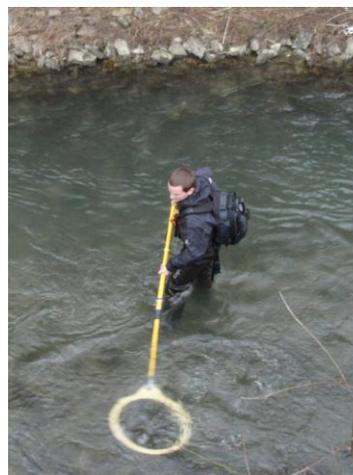
Figure 8 Antenne de détection

Afin de quantifier l'importance de la vague sédimentaire (galets) consécutive au démantèlement des barrages, 100 galets marqués avec des PIT Tags ont été déployés dans la retenue du barrage n°3 avant les travaux de démantèlement, 5 m en amont du barrage. Les PIT Tags sont des transpondeurs passifs de petite dimension (23 mm de long et 4 mm de diamètre ; figure 7) qui sont introduits dans des galets (Lamarre *et al.*, 2005 ; Houbrechts *et al.*, 2015). Ces puces ne contiennent pas de batterie et doivent être activées par le champ magnétique émis par l'antenne

du récepteur (figure 8). Le PIT Tag contient un code unique qui permet de reconnaître le galet marqué parmi les éléments qui constituent le lit mineur. L'antenne permet de localiser les galets marqués avec une précision de 50 cm. Les galets déployés en amont du barrage 3 ont été prélevés quelques centaines de mètres en amont du site.

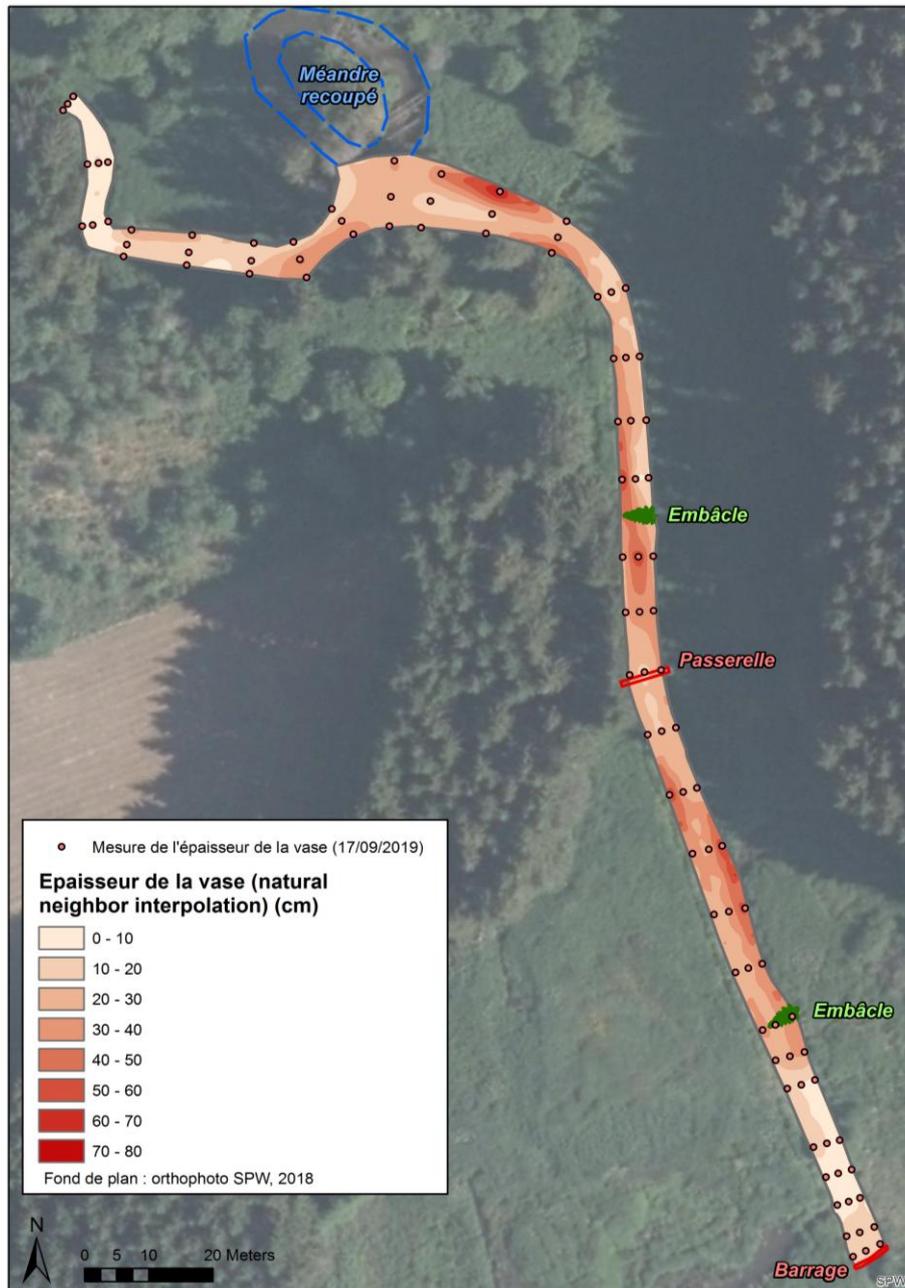
**Figure 9 Répartition des sédiments fins piégés dans la retenue du barrage n°1 (relevés du 17/09/2019)**

Les mesures d'épaisseur de vase ont été réalisées le 17/09/2019 pour des conditions de basses eaux. Le volume calculé des sédiments fins piégés dans les trois retenues est de 616 m<sup>3</sup> (tableau 1). Il apparaît que la retenue du barrage 1 possède le plus grand volume de sédiments piégés (381 m<sup>3</sup>), probablement en raison de sa position amont par rapport aux autres barrages. L'épaisseur de sédiments est plus importante à proximité des embâcles et au niveau de la confluence avec le bras mort du méandre recoupé, où le lit présente une surlargeur (figure 9). Le barrage 2, situé sur l'ancien drain par lequel s'écoule la majeure partie du débit de la Sûre, possède, quant à lui, 138 m<sup>3</sup> de sédiments piégés. Enfin, le barrage 3 comporte moins de sédiments fins (97 m<sup>3</sup>) probablement en raison des moindres apports en MES du à sa position (en aval des barrages 1 et 2). De plus, une partie conséquente du tronçon où se situe la retenue du barrage 3 est périodiquement à sec, diminuant encore l'apport en MES. En effet, seule la partie aval du tronçon (c'est-à-dire depuis la confluence avec l'ancien drain) est continuellement en eau.

L'épaisseur des sédiments fins piégés dans la retenue du barrage 3 varie entre 0 et 79 cm (moyenne de 25 cm).

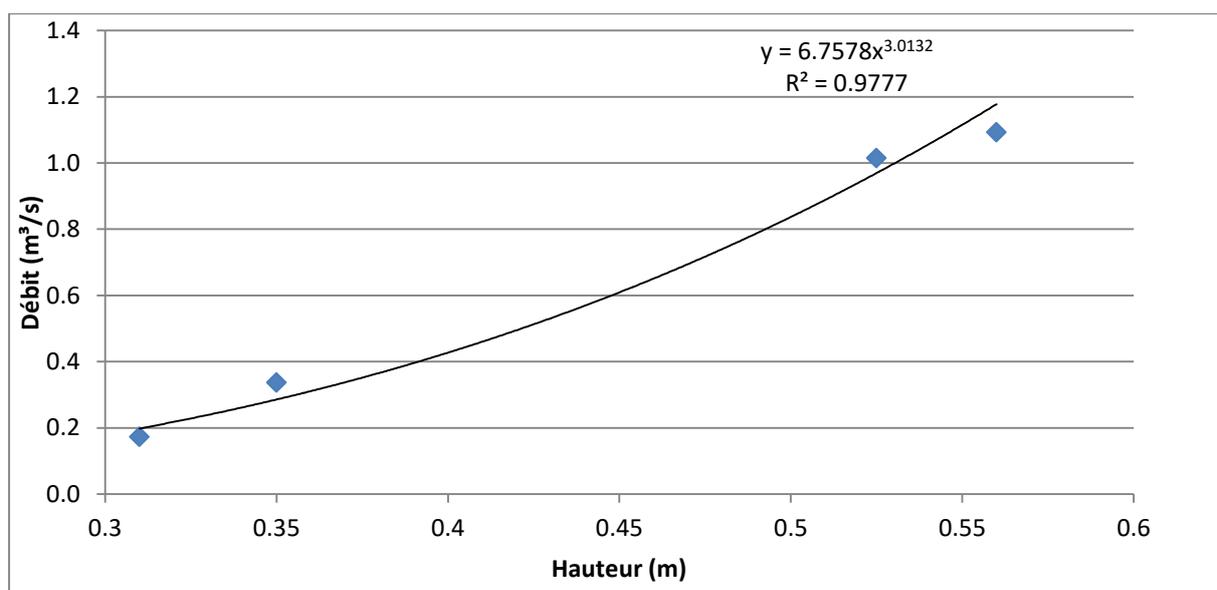
Figure 10 Courbe de tarage (Volaiville) avec équation

Les jaugeages ont permis de calculer une courbe de tarage (figure 10) qui elle-même permet de connaître le débit pour une hauteur d'eau donnée. La meilleure relation pour la courbe de tarage avec les quatre points obtenus est une relation de puissance (Roche, 1963). Les hauteurs d'eau au début des travaux de démantèlement des barrages et à la fin des travaux étaient respectivement de 33,5 cm et 36 cm. Durant les opérations de démantèlement, la hauteur d'eau maximale enregistrée est de 48 cm et se situe ainsi dans l'intervalle des valeurs de hauteur d'eau pour lesquelles des jaugeages ont été réalisés. Les conversions de hauteurs en débits ne se basent donc pas sur des extrapolations.

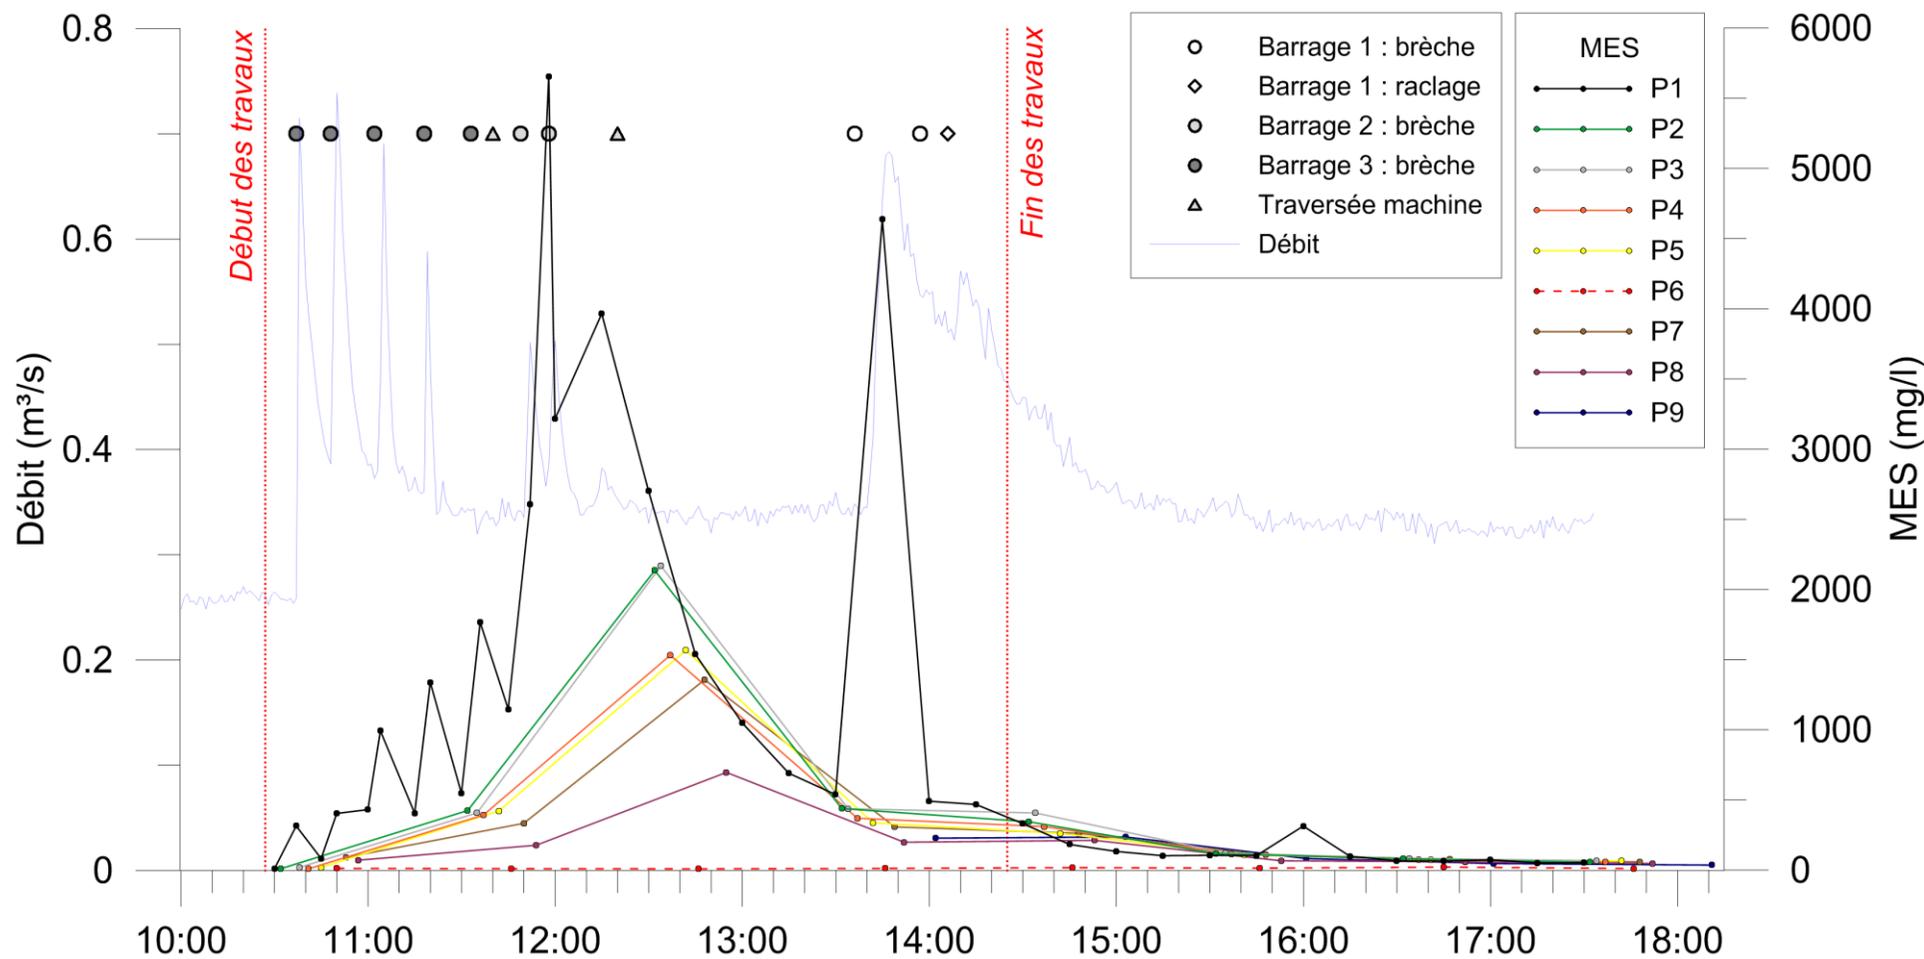
Figure 11 Évolution du débit et des concentrations en MES durant et après les travaux de démantèlement des trois barrages de castor (25/10/2019)

L'hydrogramme des débits durant les travaux (25/10/2019) est présenté sur la figure 11 en même temps que les résultats de concentrations en MES.

Un maximum de précautions a été pris pour la destruction des barrages, et *a fortiori* pour le premier à être enlevé (barrage 3). Les branches et autres matériaux le constituant ont été retirés en cinq étapes successives qui peuvent s'observer avec les quatre hausses de débit entre 10h30 et 11h20 (figure 11). La dernière étape (5<sup>ème</sup>) consistait à enlever les branchages résiduels suite aux 4 premières brèches, c'est pourquoi elle n'a pas été suivie d'une hausse de la hauteur d'eau. Une concentration > 300 mg/l de MES a été mesurée suite à l'enlèvement de la partie supérieure du barrage 3 (étape 1). Cette première brèche était destinée à baisser le niveau d'eau pour éviter une vague trop importante en aval. Le relargage de matières fines suite à cette première brèche a été bref et instantané, après seulement 8 minutes le taux de MES était déjà quatre fois moins important. Les brèches suivantes ont entraîné des réactions similaires, avec une hausse quasi instantanée des MES lors du passage du « nuage » provoqué par une brèche dans le barrage, rapidement suivie d'une décroissance de la concentration en MES.

La destruction du barrage 2, situé sur le bras de contournement, a entraîné la plus forte concentration en MES mesurée pendant les travaux de démantèlement (jusqu'à 5,6 g/l). La quantité de MES relâchée du barrage 2 était fort importante, et le relargage s'est poursuivi pendant un laps de temps relativement long (> 40 min). Bien qu'ayant fortement diminué, le taux de MES était toujours important (> 500 mg/l) au moment du début de la destruction du barrage 1.

Le démantèlement du barrage 1 a généré un pic moins important de MES mesurées. La concentration maximale atteinte est de 4,6 g/l. Seulement 15 minutes après la première brèche, le taux de MES est déjà repassé en-dessous des 500 mg/l. Par la suite, la concentration en MES a diminué graduellement jusqu'à la fin des prélèvements (17h30). Il est possible qu'une partie des sédiments déstockés de la retenue du barrage 1 ait sédimenté sur le tronçon entre ce barrage et le point d'échantillonnage P1.

Notons qu'une valeur de 300 mg/l a été mesurée à 16h, alors que les travaux étaient terminés. Cela pourrait s'expliquer par un relargage local de sédiments fins consécutif à une réorganisation du lit dans les anciennes retenues (branche qui s'est débloquée, amas instable de vase...).

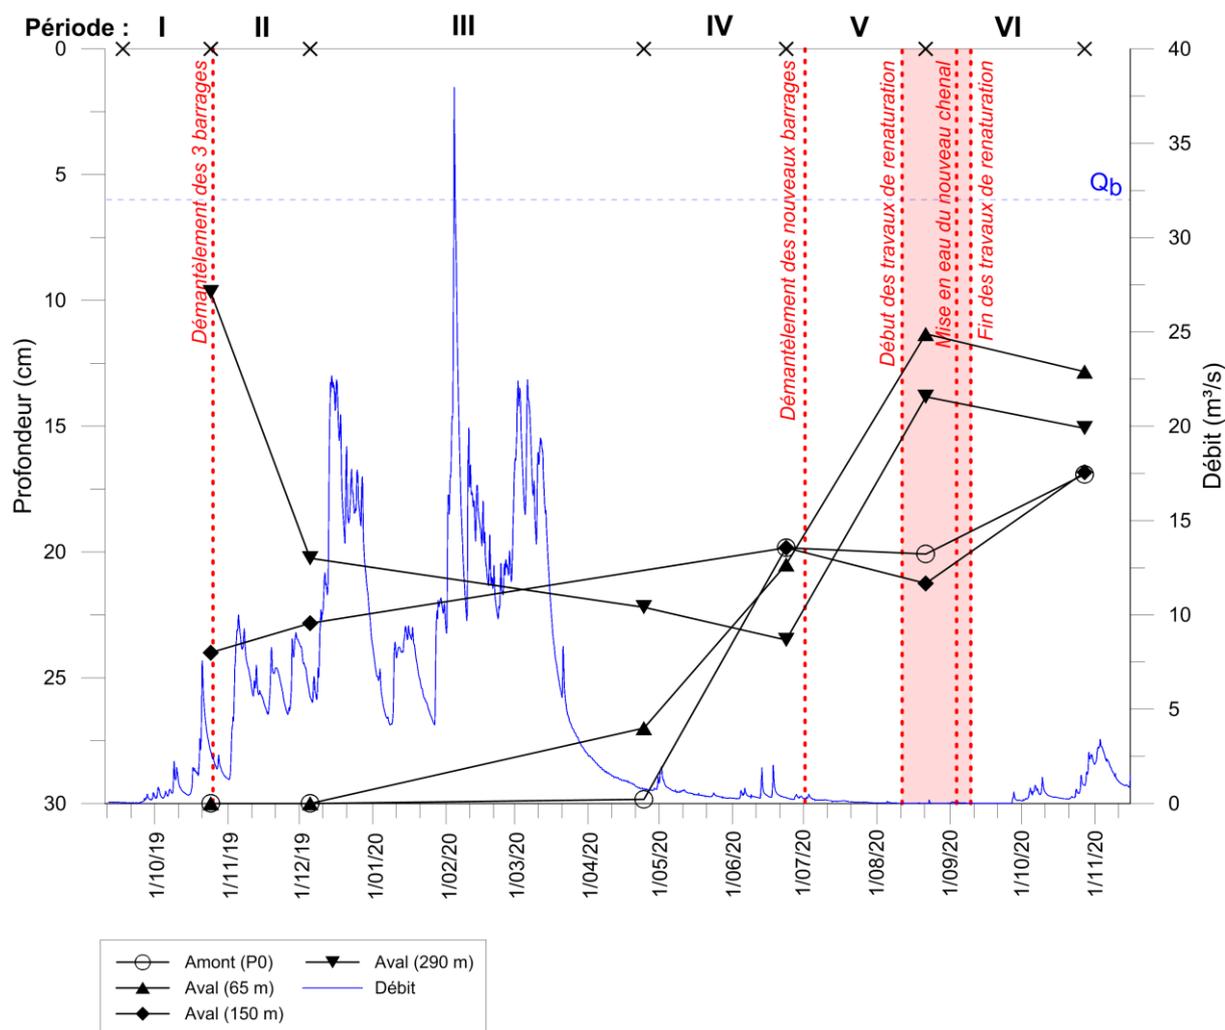
**Figure 12 Évolution de l'épaisseur de la couche de cailloutis non colmatée (mesurée depuis la surface des sédiments)**

De manière générale, le colmatage augmente vers l'aval et dans le temps (figure 12 et tableau 6). Les sticks ne montrent pas de changement significatif entre la situation avant travaux (période I) et après travaux de démantèlement (période II). Il semble

également que le colmatage dans la Sûre se produise par infiltration des sédiments fins en profondeur d'abord, puis par accumulation du bas vers le haut. Ce phénomène dépend de la composition granulométrique du lit et de l'armurage de la surface.

Lors de la première période, les sticks démontrent un colmatage des sédiments du lit plus faible que lors des périodes suivantes, à l'exception du site aval 290 m. Une explication possible du colmatage plus important détecté au niveau du site 290 m est la présence entre les sites aval 150 m et 290 m d'un accès à la rivière par le bétail. Lors de la seconde période (post-travaux), les deux sites les plus en aval restent les plus colmatés, alors que le lit au site de référence amont et au premier site aval (65 m) n'est pas colmaté. À la fin de la période III (la plus longue), les niveaux de colmatage restent dans la même logique : peu ou pas colmaté en amont et légèrement plus colmaté vers l'aval. Le débit maximal de cette période est de  $1,2Q_b$  ( $38 \text{ m}^3/\text{s}$  à Martelage le 04/02/2020). Ce débit entraîne relativement peu de charriage et donc peu de décolmatage. Il est donc logique que les niveaux de colmatage soient similaires entre les deux relevés. À noter qu'au relevé précédant

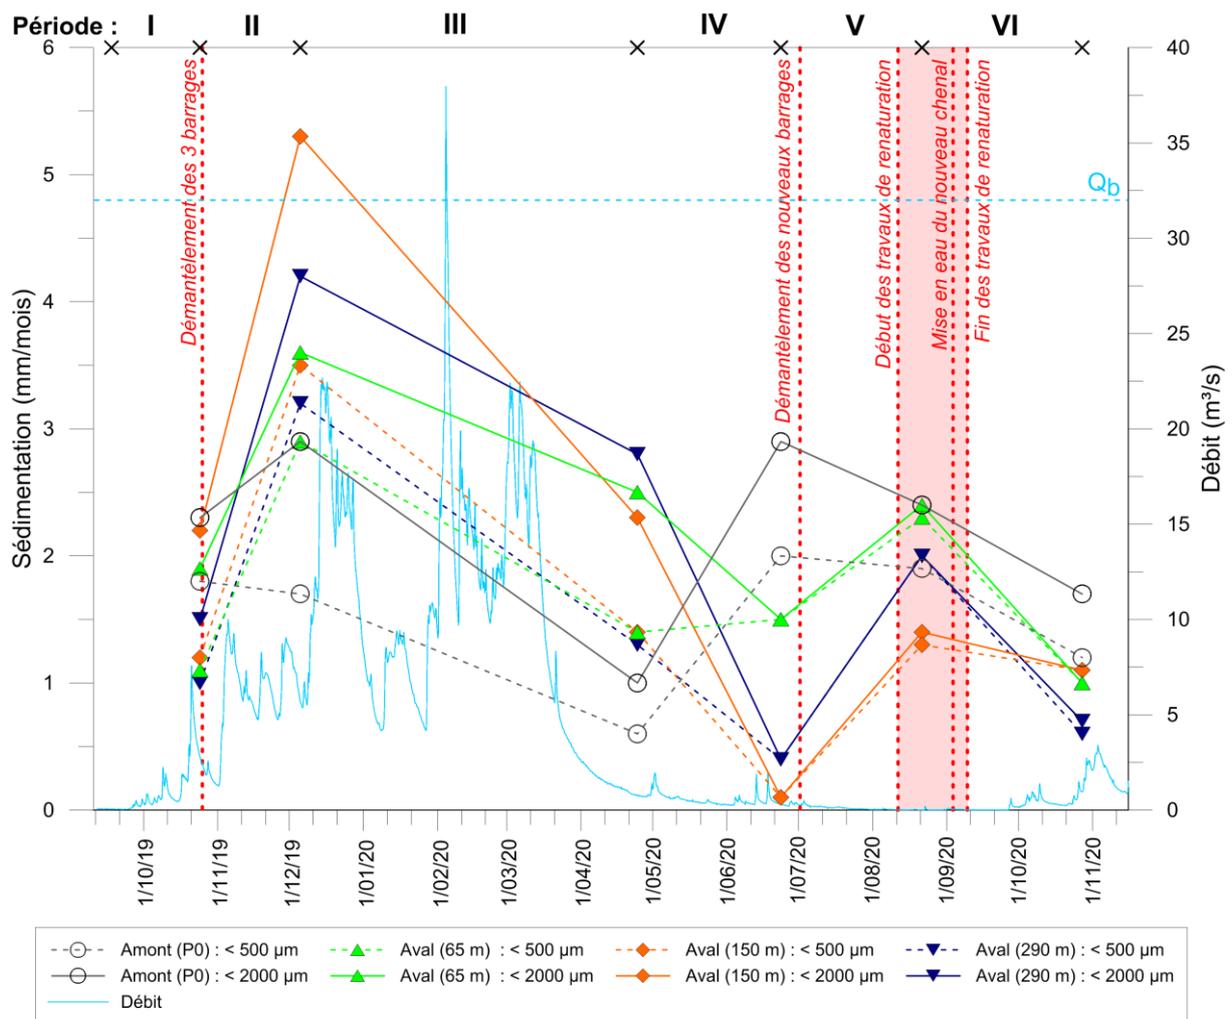
**Figure 13 Taux de sédimentation calculés à l'aide des pièges à sédiments (en mm/mois) pour les sédiments < 2000 µm et < 500 µm pour les 6 périodes.**

La sédimentation la plus importante mesurée sur toute la durée du suivi du colmatage (phase 1 et 2) est observée suite au démantèlement des barrages (figure 13). La période III, caractérisée par des événements hydrologiques plus importants, présente des taux de sédimentation inférieurs à ceux mesurés dans la période après démantèlement. À l'exception du piège amont, les taux de sédimentation sont similaires entre la période avant travaux de démantèlement et la période III. Les taux anormalement bas observés pour la période IV sont dus aux perturbations subies par les pièges. Les taux de sédimentation de la période V sont également proches des valeurs des périodes I et III, et ce malgré le faible débit.

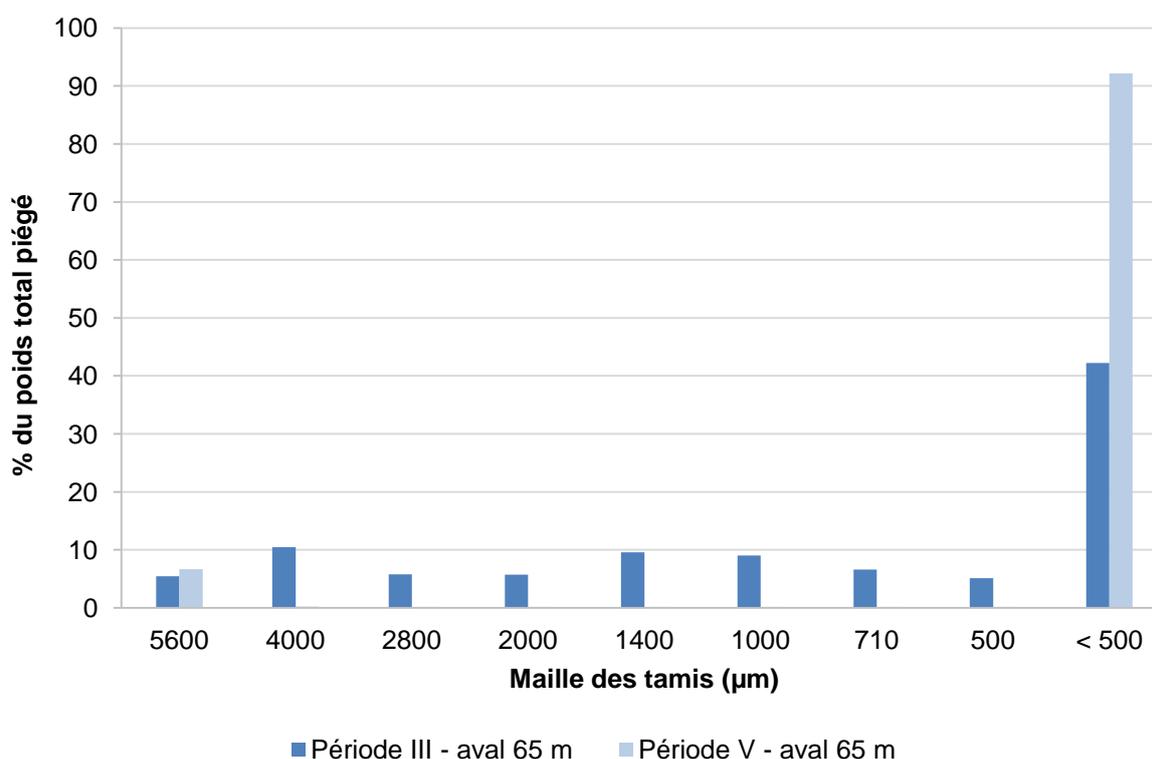
Figure 14 Différence de granularité entre les sédiments piégés dans la période III et la période V.

Par ailleurs, il est intéressant de comparer le colmatage des pièges pour des conditions de débits différents. Ainsi, nous avons sélectionné deux échantillons représentatifs situés au niveau du site aval 65 m (figure 14). Le premier correspond aux sédiments piégés de la période III qui intègre un épisode de crue supérieur au débit à pleins bords. Le second correspond à la période V, c'est-à-dire durant la période d'étiage sévère. D'une part, les quantités piégées sont différentes, respectivement 5,9 g/jour et 4,4 g/jour, mais c'est surtout en termes de granulométrie que nous pouvons observer des différences. Ainsi sur la figure 14, il apparaît clairement que les sédiments qui ont été piégés durant la période de crue (III) sont plus grossiers que ceux de la période d'étiage (V). La fraction supérieure à 500 µm correspond à 57,7 % du poids total pour la période III contre 7,8 % seulement pour la période V. Cette différence s'observe également sur la figure 13, où à partir de la période V (étiage), le taux de sédimentation de la fraction < 500 µm est identique ou presque à celui de la fraction < 2000 µm. Pour ce dernier échantillon, la présence de quelques grains dans la classe 5600-6700 µm pourrait s'expliquer par des déplacements de sédiments par des organismes benthiques.
