Les constructions traditionnelles d'alpage dans le Mercantour : le cas des granges de Bousieyas (Saint-Dalmas-le-Selvage, 06)

Vincent Labbas

Vincent Labbas. Les constructions traditionnelles d'alpage dans le Mercantour : le cas des granges de Bousieyas (Saint-Dalmas-le-Selvage, 06). ARCADE. Approche diachronique et Regards croisés :Archéologie, Dendrochronologie et Environnement, Ministère de la Culture-DRAC-Service Régional de l'Archéologie, pp.187-200, 2019. hal-02527857

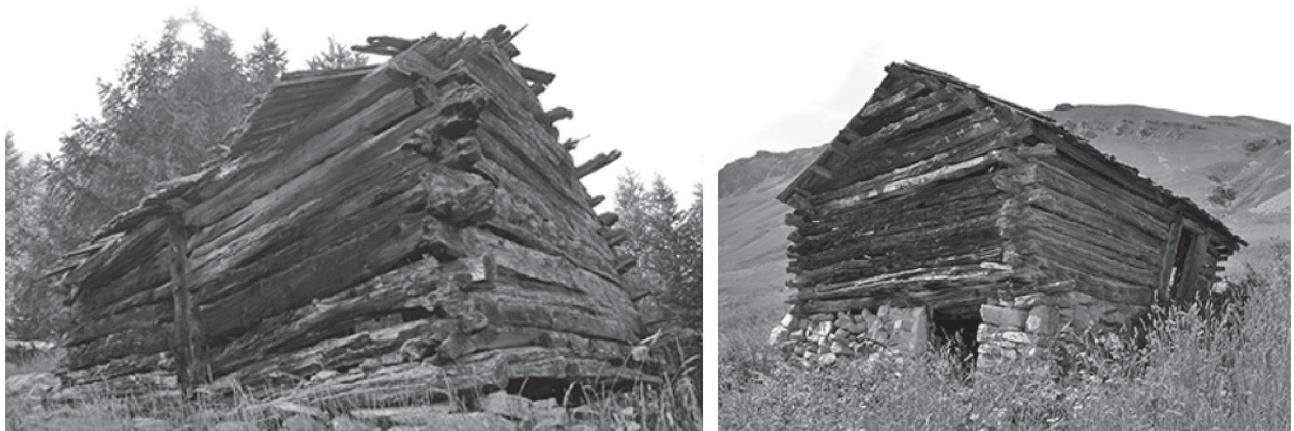
Fig. 2 – Les granges RIO 100 (à gauche) et CBO 500 (à droite) (clichés : V. Labbas).

Ces interrogations, menées dans le cadre d'une thèse de doctorat à l'échelle du massif du Mercantour³, sont ici appliquées à un site de la haute vallée de la Tinée, à 2 000 m d'altitude : le hameau de Bousieyas (fig. 1) et son alpage, dont les granges sont caractéristiques d'une construction en pans-de-bois pleins, également appelée *blockbau* (fig. 2).

Sur l'un des gouttereaux, deux rangées de mailles couvrent, chacune, environ la moitié de la longueur et sont glissées dans un poteau vertical rainuré de part et d'autre (fig. 2, à gauche et fig. 10).

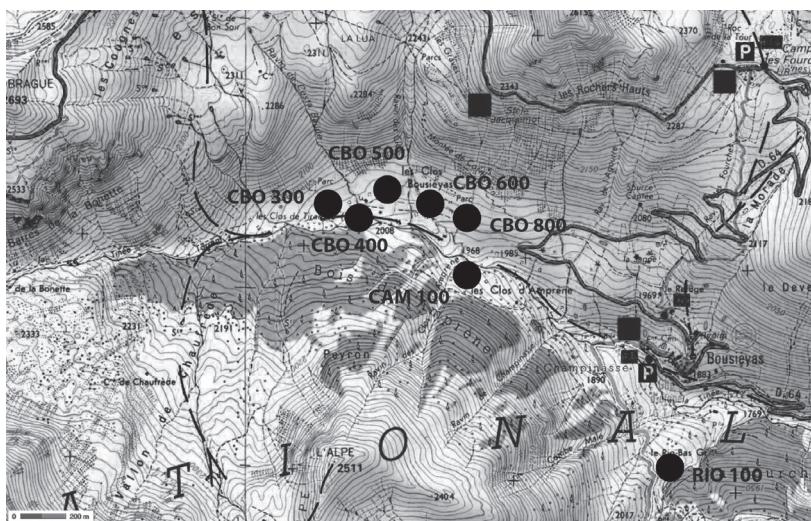
Fig. 3 – Carte de Bousiekas avec situation géographique des granges étudiées (DAO : V. Labbas, d'après IGN).

Le quartier de Rio bas, également situé sur la rive droite de la Tinée, fait face au hameau, au sud, et comporte deux bâtiments (fig. 3). L'un est réhabilité et l'autre est une grange d'estive qui menace de s'effondrer.

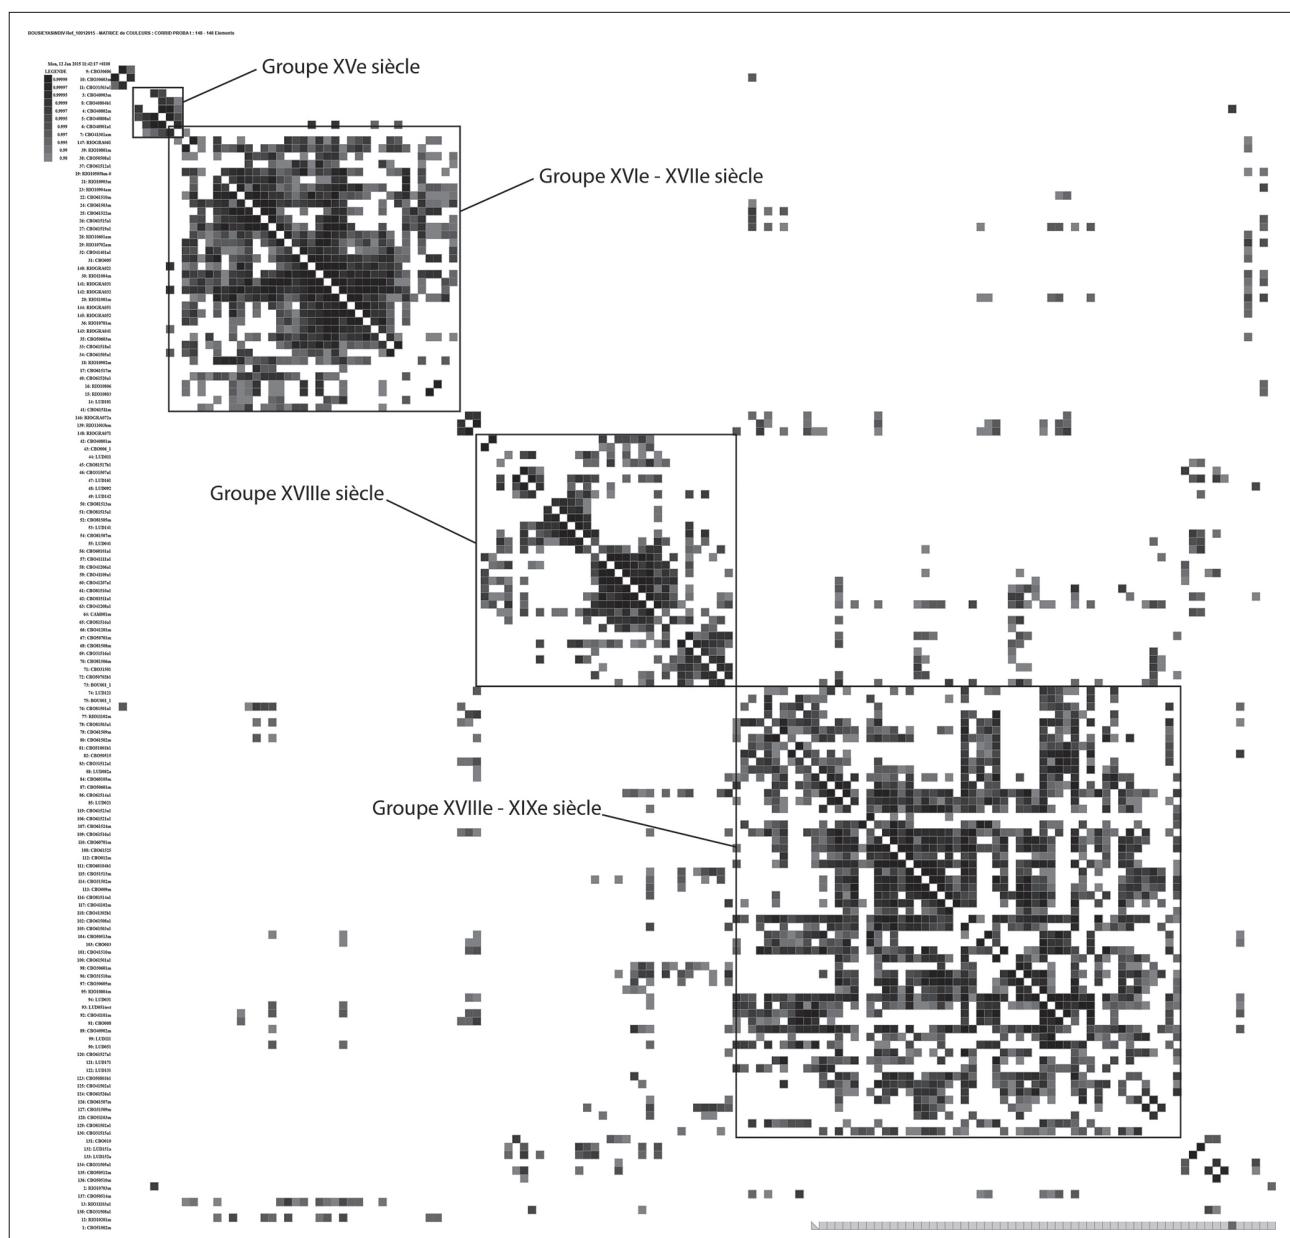
Fig. 4 – Matrice carrée des 145 bois datés de Bousieyas (DAO : V. Labbas, d'après Dendron IV).

Les 145 bois datés donnent une chronologie continue de 936 ans couvrant la période 991-1927, c'est-à-dire quasiment l'ensemble du II^e millénaire. La matrice carrée des corrélations des 145 séries datées met en évidence leur classement chronologique (fig. 4).

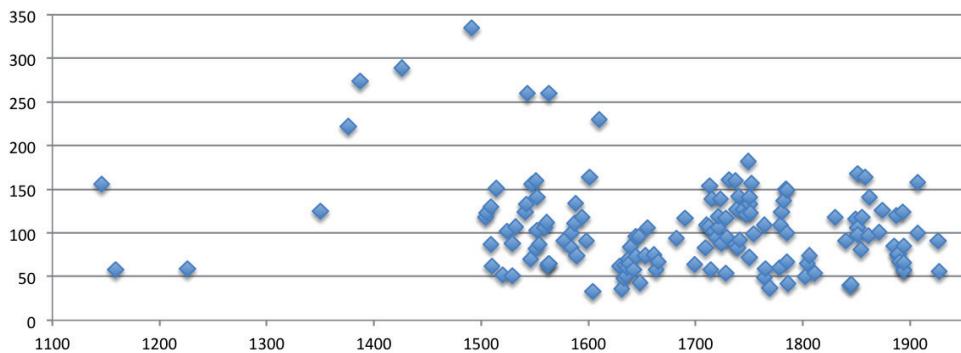
Fig. 6 – Evolution de l'âge cambial des arbres employés dans la construction à Bousieyas (DAO : V. Labbas).

Dans les granges du site de Bousieyas, c'est entre le milieu du XIV^e siècle et le début du XVII^e siècle que les arbres les plus âgés (supérieur à 200 ans et jusqu'à 335 ans) sont le plus utilisés (fig. 6). Cependant, l'effectif des bois datés est très faible avant le XVI^e siècle (seulement huit bois) et 80 % des individus sur cette période (du XIV^e siècle au début du XVII^e siècle) ont moins de 150 ans. Entre 1500 et 1600, l'âge des arbres au moment de leur abattage est en majorité compris entre 50 et 150 ans, l'âge médian étant de 103 ans. Entre 1600 et 1700 les arbres sont abattus entre 40 et 100 ans (âge médian de 68,5 ans), tandis qu'entre 1700 et 1927, ils le sont entre 50 et 150 ans (âge médian de 100 ans). On constate donc une variabilité qui diminue (il n'y plus de vieux arbres abattus après la seconde moitié du XVII^e siècle) mais aussi la constante d'un intervalle 50-150 ans, dans lequel s'inscrit la majorité des individus. Cette tranche d'âge (50-150 ans) est représentée dans les mêmes proportions pour l'ensemble des bois datés dans le Mercantour soit 73,5 % de l'ensemble des bois datés¹³. Si l'on considère l'aspect dynamique de la forêt, ces résultats mettraient en avant une régénération rapide de la forêt, du XVII^e au XIX^e siècle. On en revient à la question du calibre (diamètre) des arbres qui est stable au cours du temps et donc la variabilité des âges (50 à 150 ans) pour un calibre de 20 à 21 cm de diamètre en moyenne, qui indique la diversité des conditions stationnelles de montagne (il est difficile de déterminer un type de forêt). En effet, le bâti-seur cherche un arbre d'un certain calibre adapté à un emploi précis, le critère de l'âge de l'arbre n'intervenant pas dans le choix de l'individu à abattre. La facilité de prélèvement peut aussi, intervenir dans le choix de l'arbre à abattre, sans tenir compte de son âge.

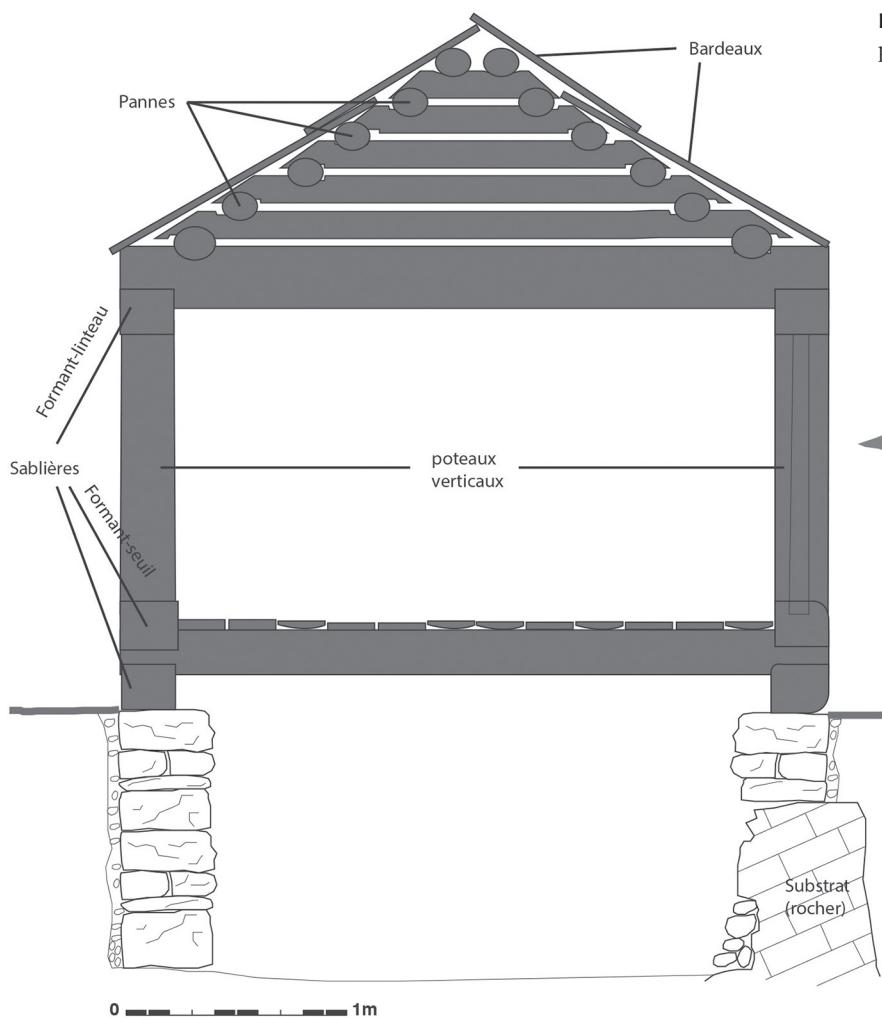
Fig. 8 – Schéma d'un refend-formant-pignon (DAO : V. Labbas).

Avec le système de triple sablière, le refend-formant-pignon constitue une caractéristique de ces granges. Si les mailles qui le composent sont similaires aux parties hautes des murs pignons (15 à 22 cm de section), la maille inférieure, circulaire ou grossièrement carrée, mesure 27 à 28 cm de section en moyenne. Ce bois est emboité à l'aplomb des poteaux verticaux, sur les sablières de toiture. La charge importante assure une stabilité structurelle (fig. 8).

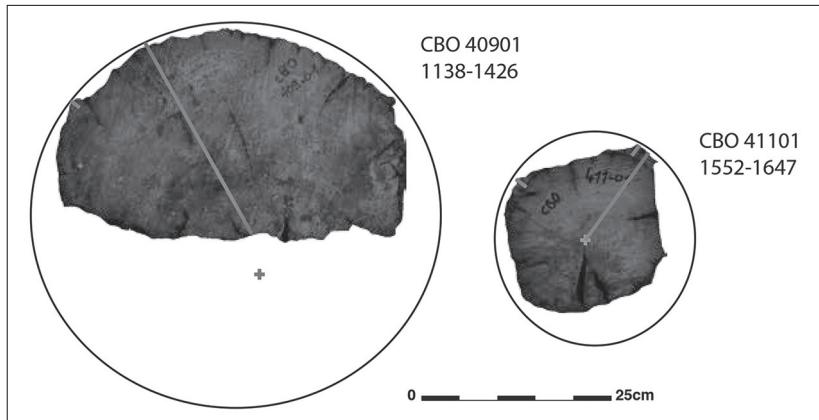
◀ Fig. 9 – Section de mailles des XV^e et XVIII^e siècles (DAO et clichés : V. Labbas).

20 et 30 cm de diamètre ou d'arête. Les mailles des gouttereaux sont de section et de calibre similaires aux mailles inférieures des pignons. Elles sont emboîtées à chaque angle avec les mailles de pignon par des doubles encoches similaires à mi-bois. À partir du milieu du XVII^e siècle, on constate dans les bâtiments CBO 400 et 500 des adaptations lors des remontages avec des mailles plus fines de 15 à 17 cm en moyenne (fig. 9).
