UNIVERSITÉ DE LIÈGE

Analyse des inondations en région liégeoise sur base des relevés des services d'intervention

*Mémoire présenté par
Jean Van Campenhout
Pour l'obtention du titre de
Licencié en sciences géographiques*

Année académique
2003-2004

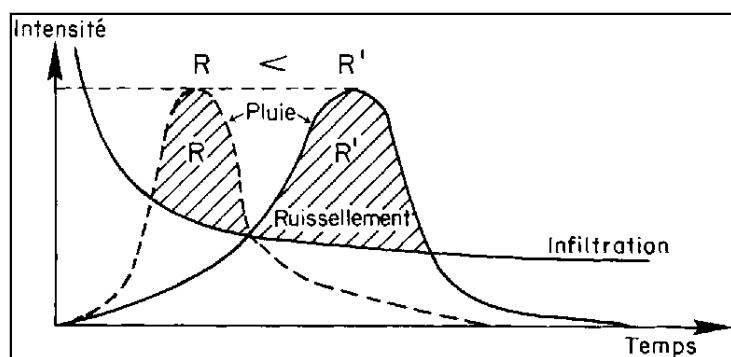
Figure 1. Processus génétique du ruissellement

Elaborée en 1945, la théorie de Horton postule que le ruissellement naît lorsque l'intensité des pluies est supérieure à la capacité d'infiltration du sol (voir figure 1). Si l'on compare l'infiltration à l'intensité de la pluie, on constate que l'intensité d'infiltration décroît au cours du temps, d'une part parce que le potentiel capillaire diminue à mesure que le front d'infiltration

pénètre dans le sol et d'autre part, par dégradation de l'état de la structure à la surface du sol. Par contre, l'intensité de la pluie passe généralement par un (ou plusieurs) maximum et le volume de la pluie situé au-dessus de la courbe d'infiltration peut être considéré comme le ruissellement. Plus tôt apparaît ce maximum, plus réduit sera le ruissellement puisque la capacité d'infiltration diminue au cours du temps. Cependant, il est rare d'obtenir une bonne corrélation entre le volume ruisselé sur un bassin versant et l'intensité des pluies. Cette constatation a mené à chercher une autre explication.

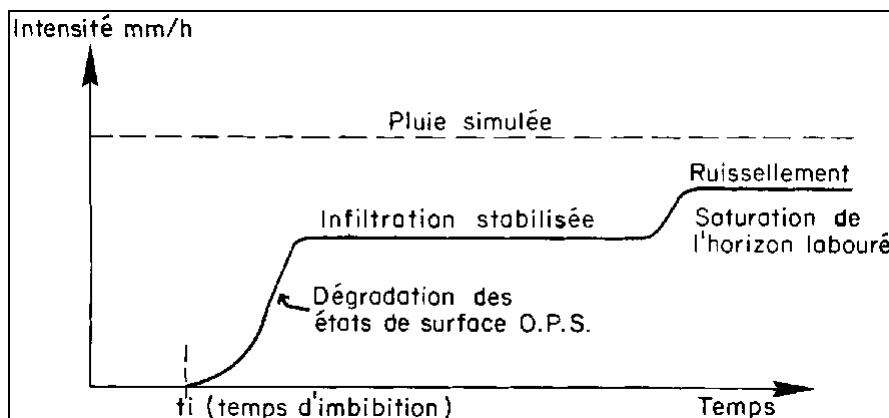
Figure 2. Etats hydriques du sol lors d'une simulation de précipitations

Selon cette théorie, le ruissellement apparaît lorsque l'espace poreux du sol est saturé (voir figure 2). Si au cours d'une pluie simulée on constate d'abord le démarrage du ruissellement après une pluie d'imbibition, le ruissellement va augmenter jusqu'à atteindre un niveau stabilisé correspondant à la capacité d'infiltration stabilisée du sol. Mais si le volume des précipitations s'accroît (au-delà de 100 mm), il peut arriver que l'on observe une nouvelle croissance du ruissellement et un nouveau plateau d'infiltration stabilisée. Il s'agit de la saturation de l'horizon labouré. On peut constater soit que l'intensité de ruissellement correspond exactement à celle de la pluie simulée si l'horizon de profondeur est totalement imperméable ou qu'il reste une certaine capacité d'infiltration résiduelle correspondant à celle de la couche inférieure du labour.

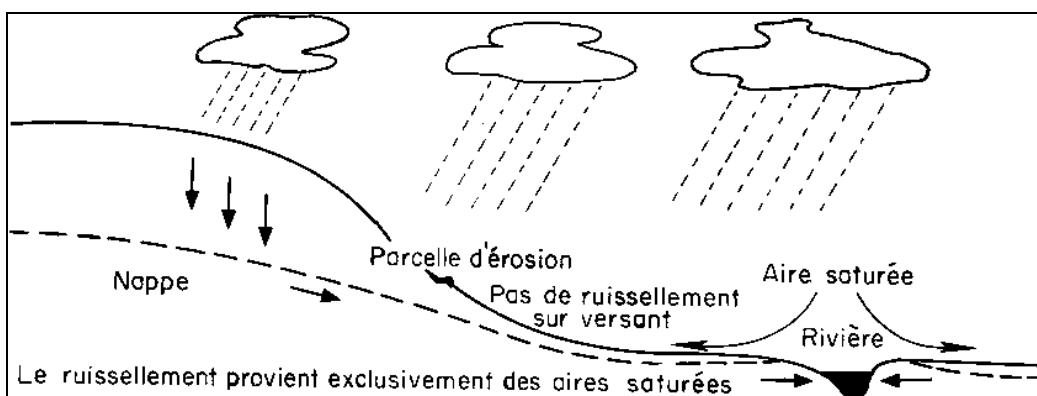
Figure 3. Illustration du phénomène de contribution locale au ruissellement

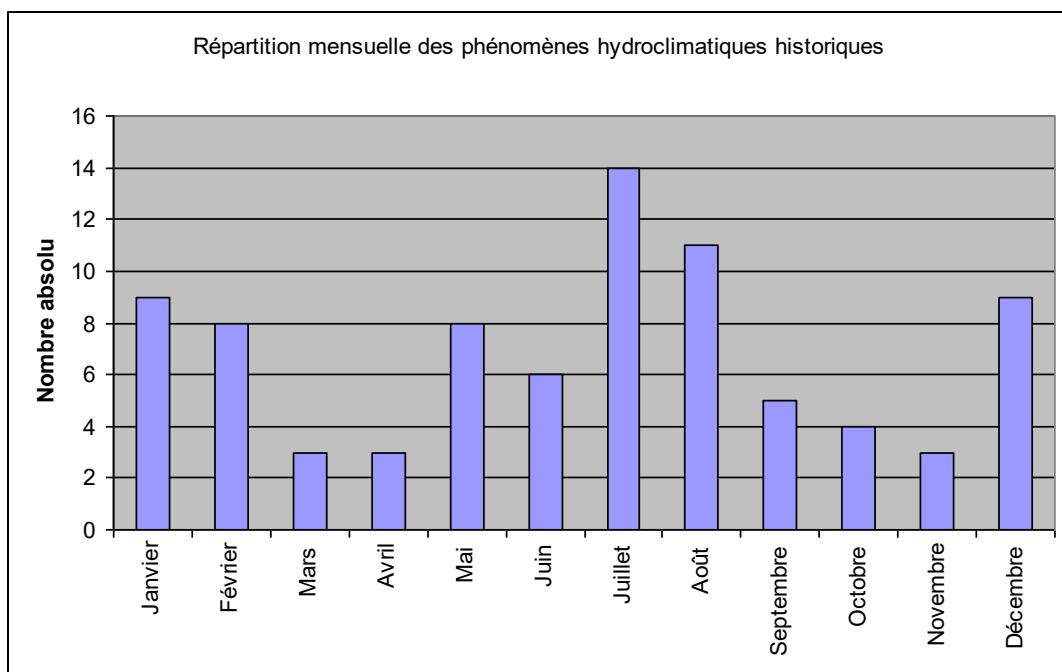
Figure 5. Répartition mensuelle des phénomènes hydroclimatologiques entre le IX^e et le XXI^e siècle en province de Liège

Nous observons une fréquence plus importante des dégâts liés aux fortes précipitations orageuses durant les mois de juillet et d'août d'une part et d'autre part, ceux ayant pour origine des pluies hivernales continues ou encore la fonte de la couverture neigeuse (en décembre et janvier essentiellement). Cette tendance est toujours marquée à l'heure actuelle comme le montrent les derniers événements catastrophiques subis en Belgique.

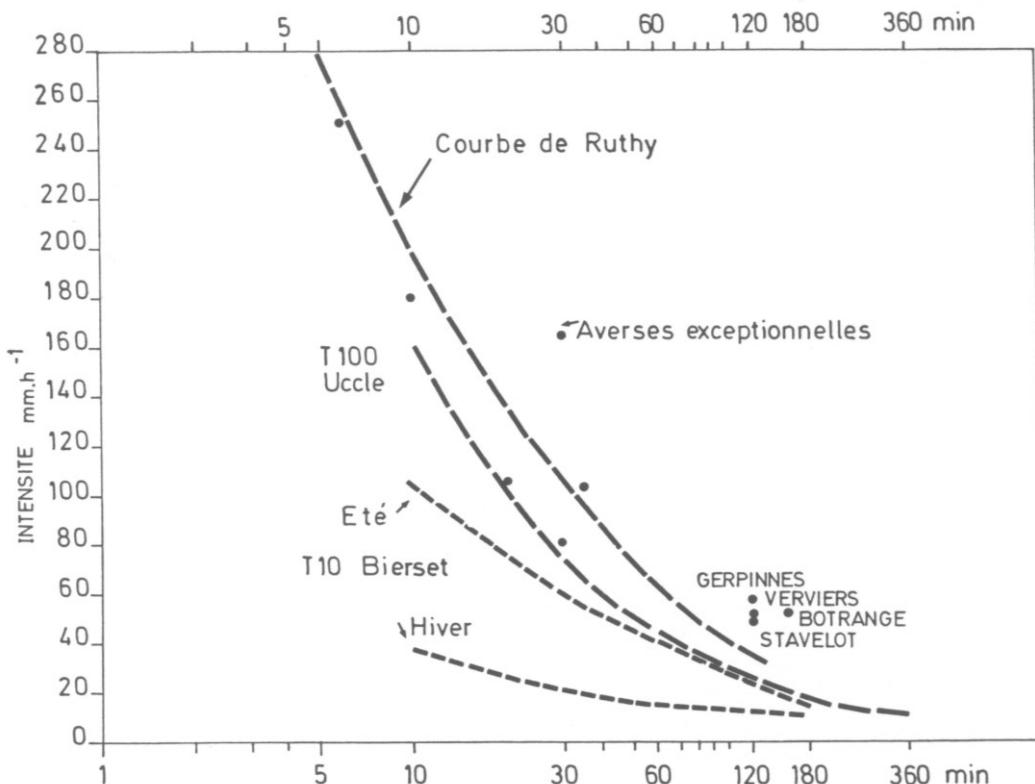
Figure 6. Averses exceptionnelles relevées en Belgique (d'après RUTHY et LAURANT). Courbe IDF pour la pluie centennale à Uccle, pour la pluie décennale à Bierset (différenciation été – hiver). (PETIT, 2001)

De la même manière, les fréquences les plus grandes sont proches de l'origine. L'ordre de grandeur des valeurs présentées à la figure 6 est similaire à celui calculé sur les données récentes, en tenant compte de la moyenne des épisodes estivaux et hivernaux.

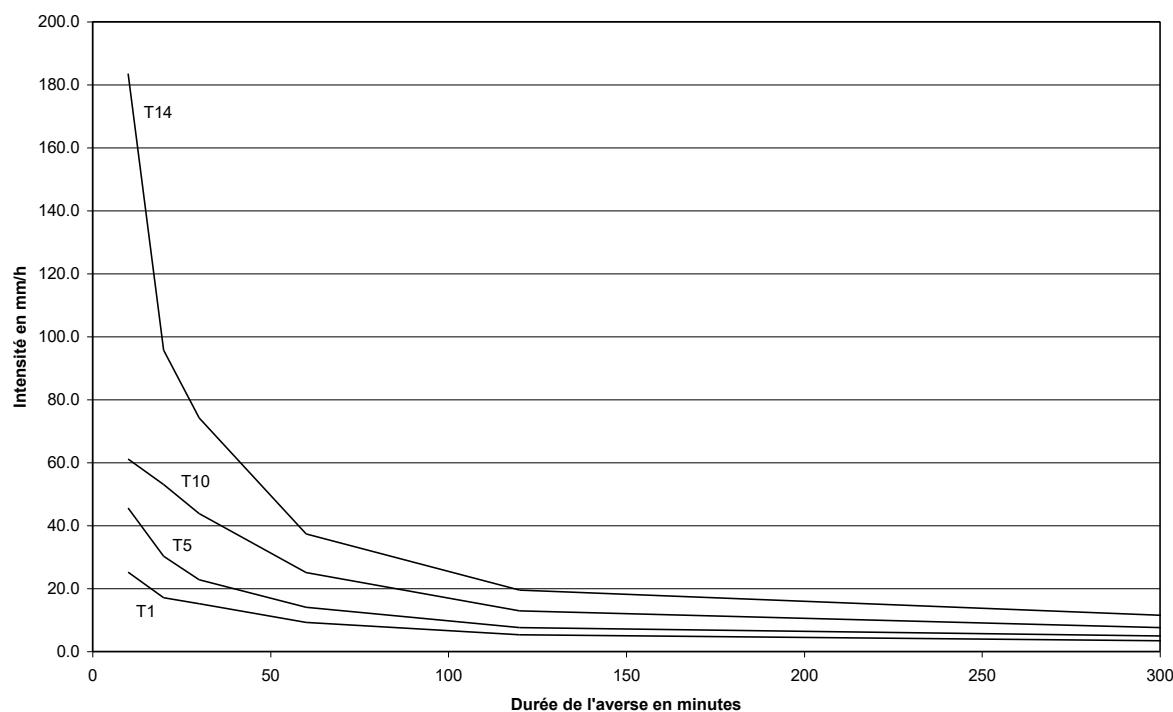
Figure 7. Intensité maximale des précipitations pour chaque intervalle de temps et pour une récurrence de 1, 5, 10 et 14 ans (échelle linéaire)

La figure 7 montre cette famille de courbes dans un espace linéaire. La courbe la plus proche de l'origine caractérise un événement fréquent ($T1 = 14$ fois en 14 ans) tandis que la courbe $T14$ montre un épisode pluvieux moins fréquent (1 fois en 14 ans).

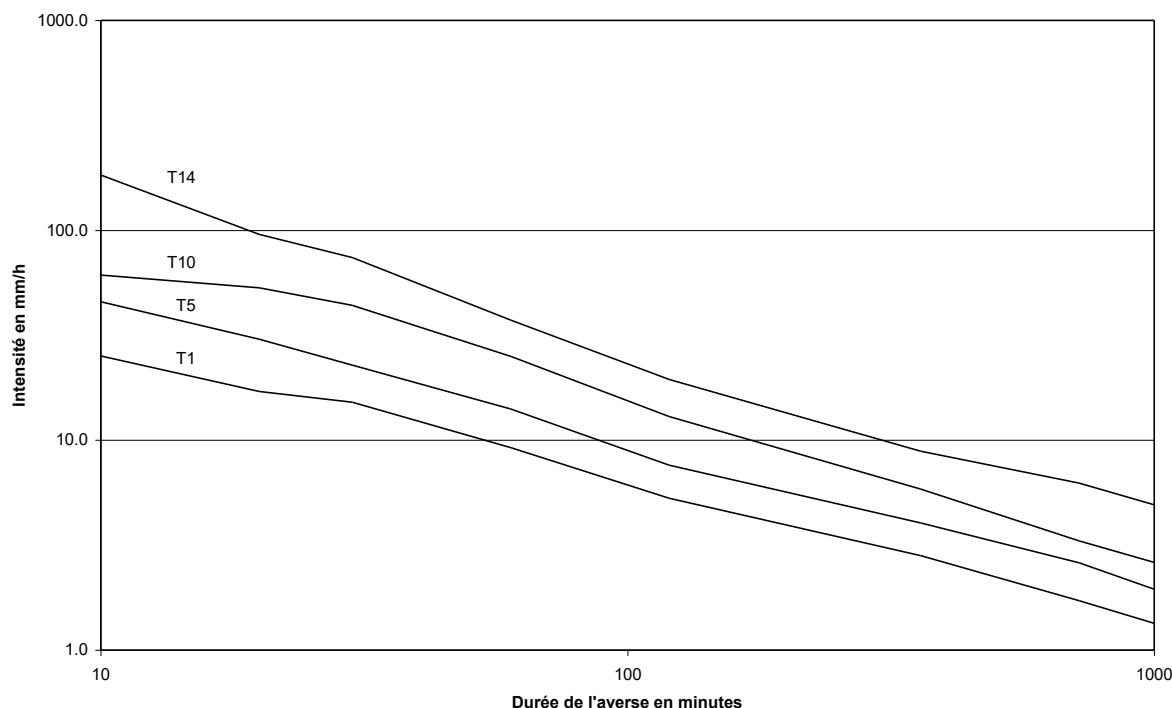
Figure 8. Intensité maximale des précipitations pour chaque intervalle de temps et pour une récurrence de 1, 5, 10 et 14 ans (axes logarithmiques)

Afin de visualiser plus précisément ces courbes, il s'agit de les représenter dans un espace dont les axes sont logarithmiques. Dans ce cas, la représentation montre un ensemble de droites ayant approximativement la même pente. Comme à la figure 7, seules quelques relations ont été représentées afin de ne pas nuire à la visibilité du graphique.

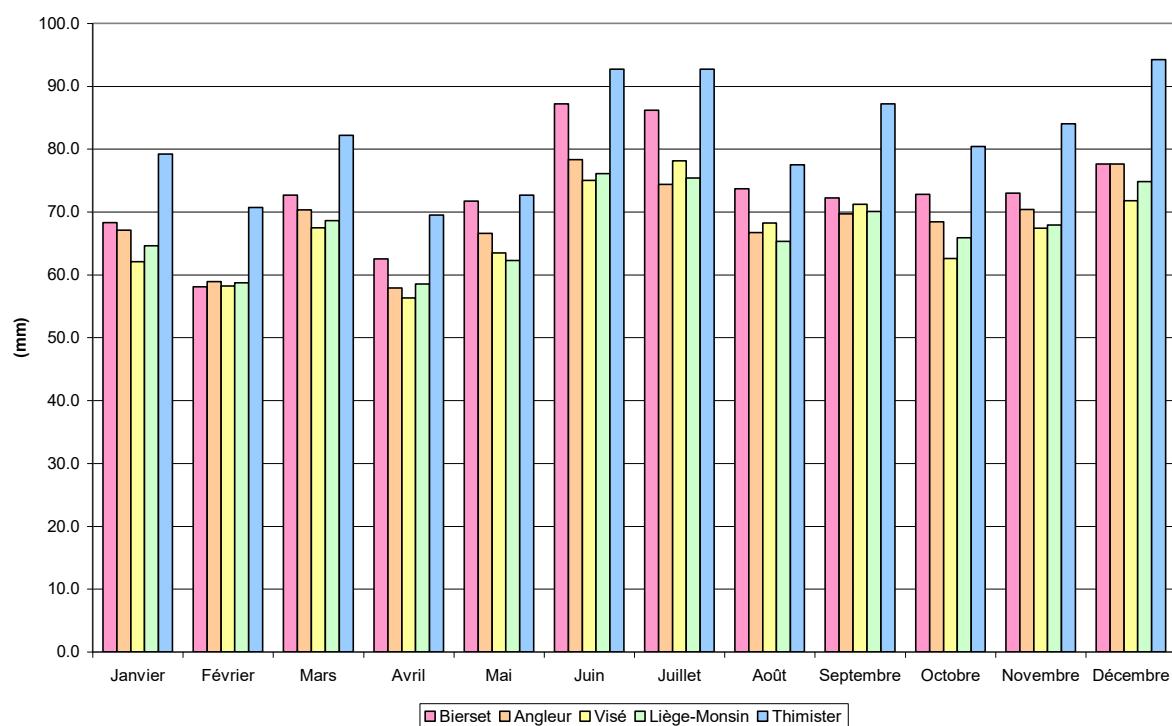
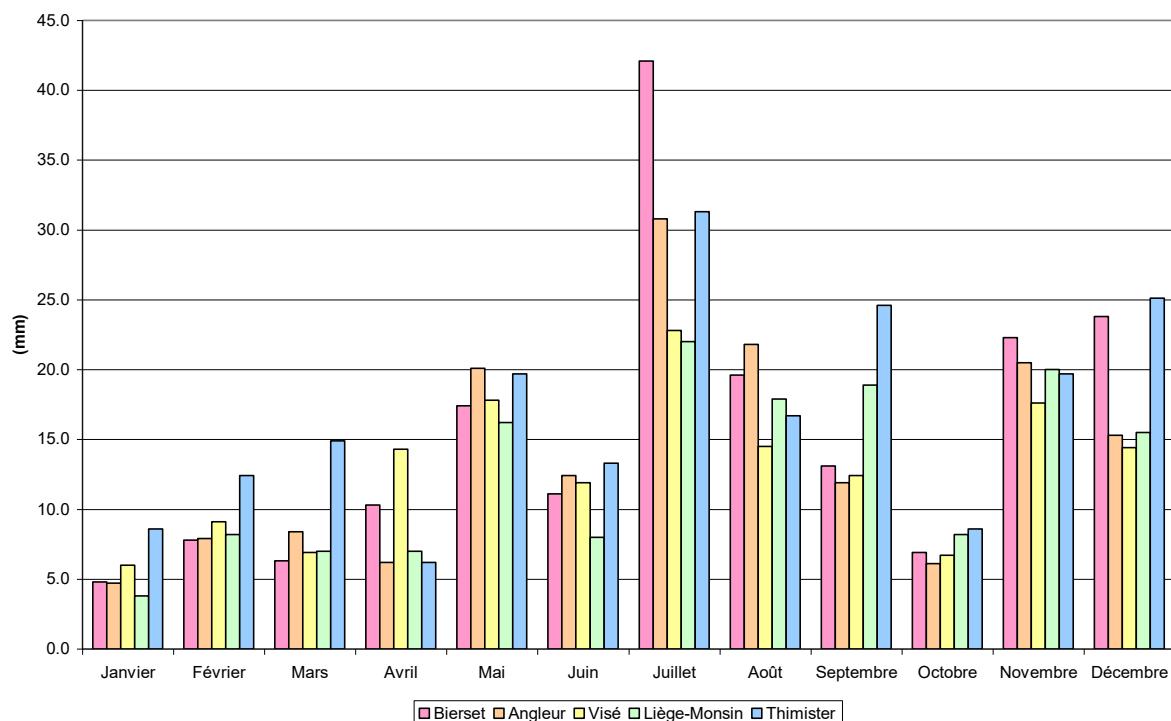
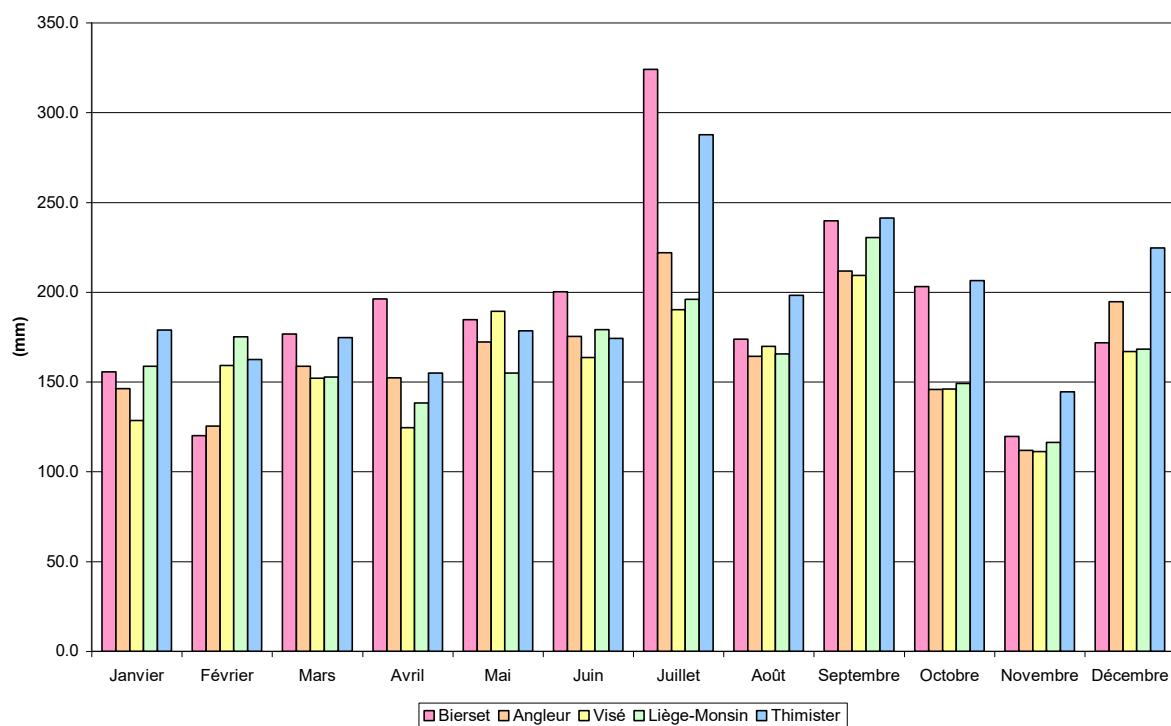
Figure 9. Valeurs moyennes mensuelles des précipitations journalières moyennes sur la période de 1970 à 2002 pour les cinq stations sélectionnées

Figure 10. Valeurs moyennes mensuelles des précipitations journalières minimales sur la période de 1970 à 2002 pour les cinq stations sélectionnées

Figure 11 : Valeurs moyennes mensuelles des précipitations journalières maximales sur la période de 1970 à 2002 pour les cinq stations sélectionnées

Les graphiques précédents montrent pour les stations de Bierset et de Thimister un surplus conséquent de précipitations maximales et minimales relevées entre 1970 et 2002. En juillet, lors de la période orageuse favorisant les inondations pluviales dues au ruissellement de surface, le résidu positif de la station de Thimister peut être expliqué par l'altitude plus élevée de cette station (266 m), celui de Bierset semble corrélé à des conditions de stations particulières qui favoriseraient le développement d'averses orageuses dont les causes sont inconnues. Les hauteurs de précipitations minimales sont également plus importantes en décembre dans les deux stations précitées, mais cela semble lié uniquement à leur plus haute altitude.

Les précipitations moyennes mensuelles, quant à elles, ne montrent pas d'anomalies significatives, elles sont globalement reliées à l'altitude la station. Néanmoins, le petit nombre de stations ne permet pas d'établir une relation hauteur de précipitations – altitude significative.

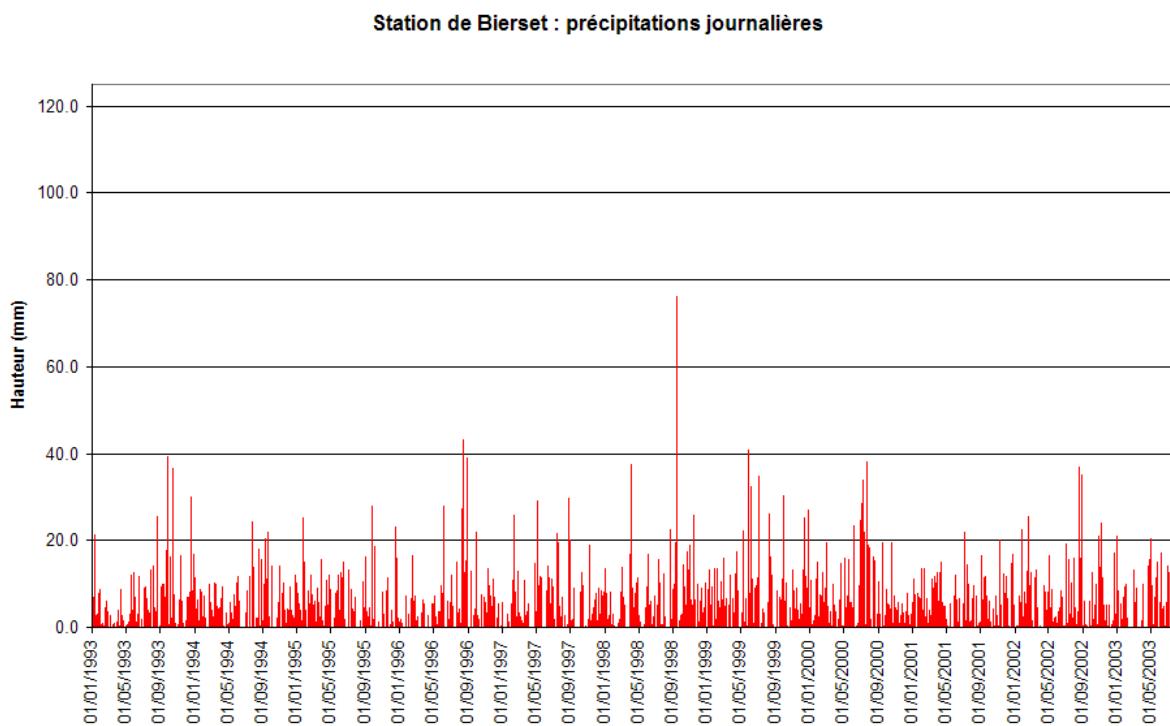
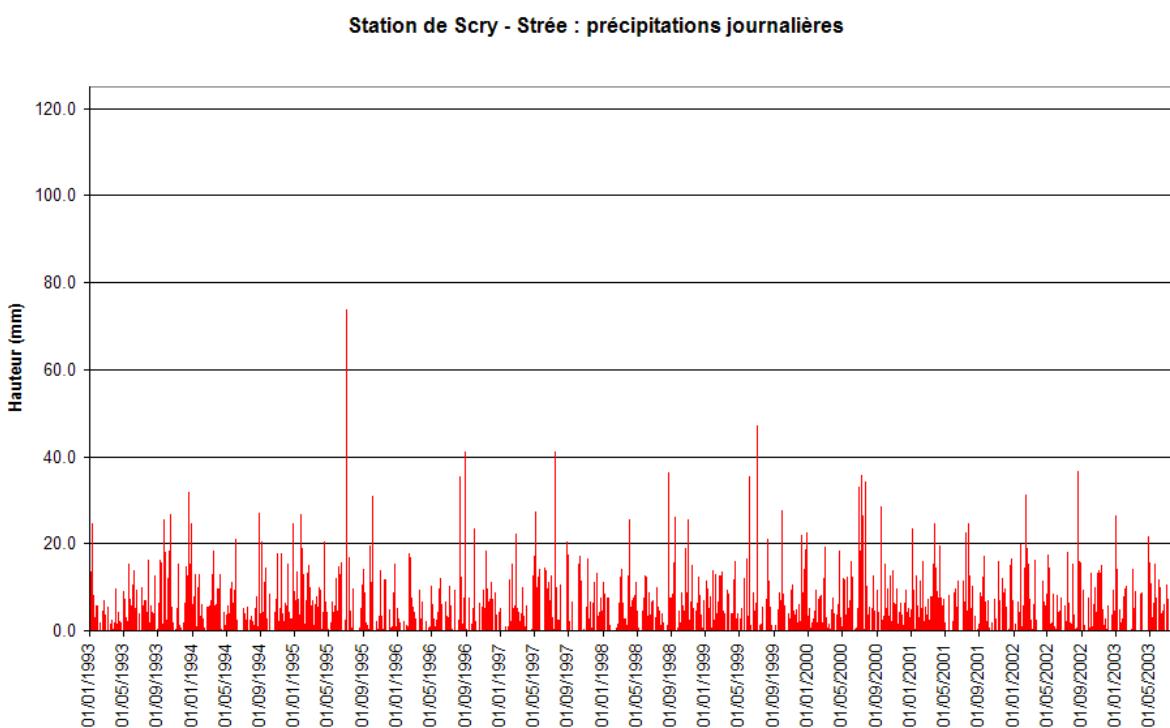
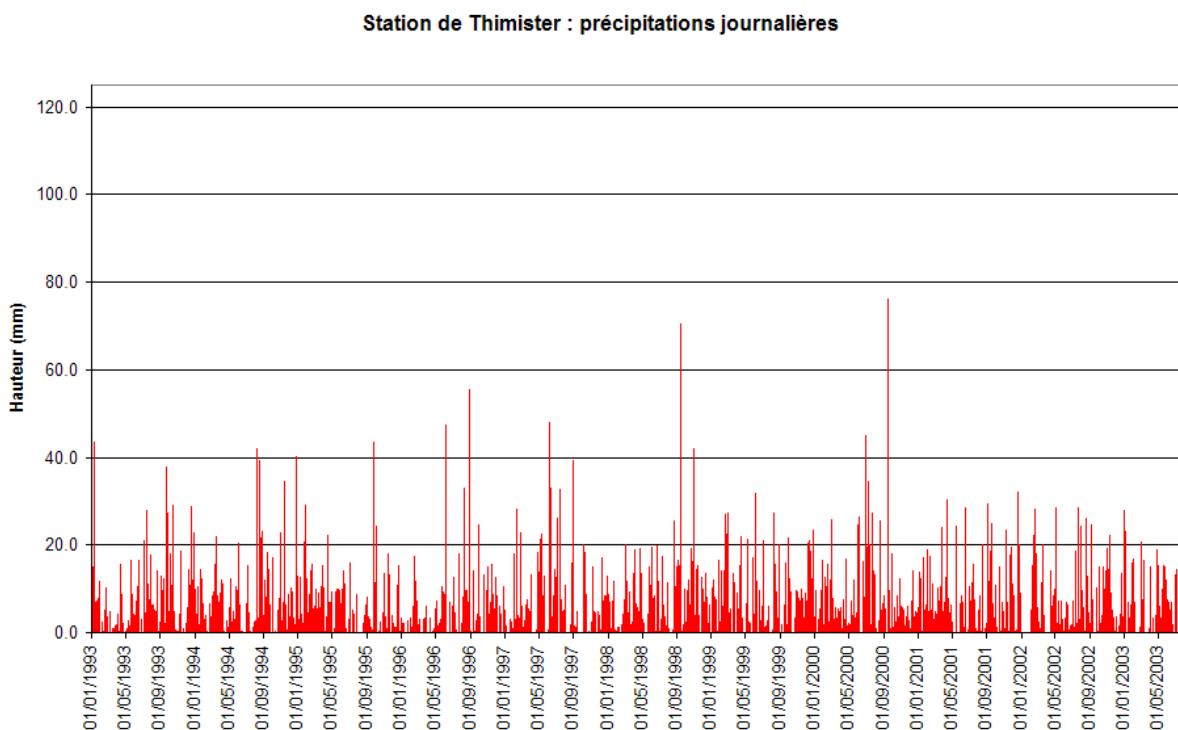
Figure 13. Précipitations journalières à la station de Bierset entre 1993 et 2003

Figure 14. Précipitations journalières à la station de Scry - Strée entre 1993 et 2003

Figure 15. Précipitations journalières à la station de Thimister entre 1993 et 2003

Comme il est possible de l'observer sur les figures précédentes, il existe de fortes variations de hauteur de précipitations selon les stations étudiées. Les effets de site et l'extension spatiale et la variabilité de la couverture nuageuse génératrice des pluies observées semblent en être la cause. Bien que l'allure générale des histogrammes soit semblables dans les cinq stations analysées, les pics correspondant à d'importants épisodes pluvieux présentent des valeurs variables. Le tableau 8 révèle l'importance des similitudes entre les différentes stations par l'intermédiaire du calcul du coefficient de corrélation établi pour entre les précipitations journalières des stations prises deux à deux. Le tableau 9 donne le coefficient de détermination de ladite relation.

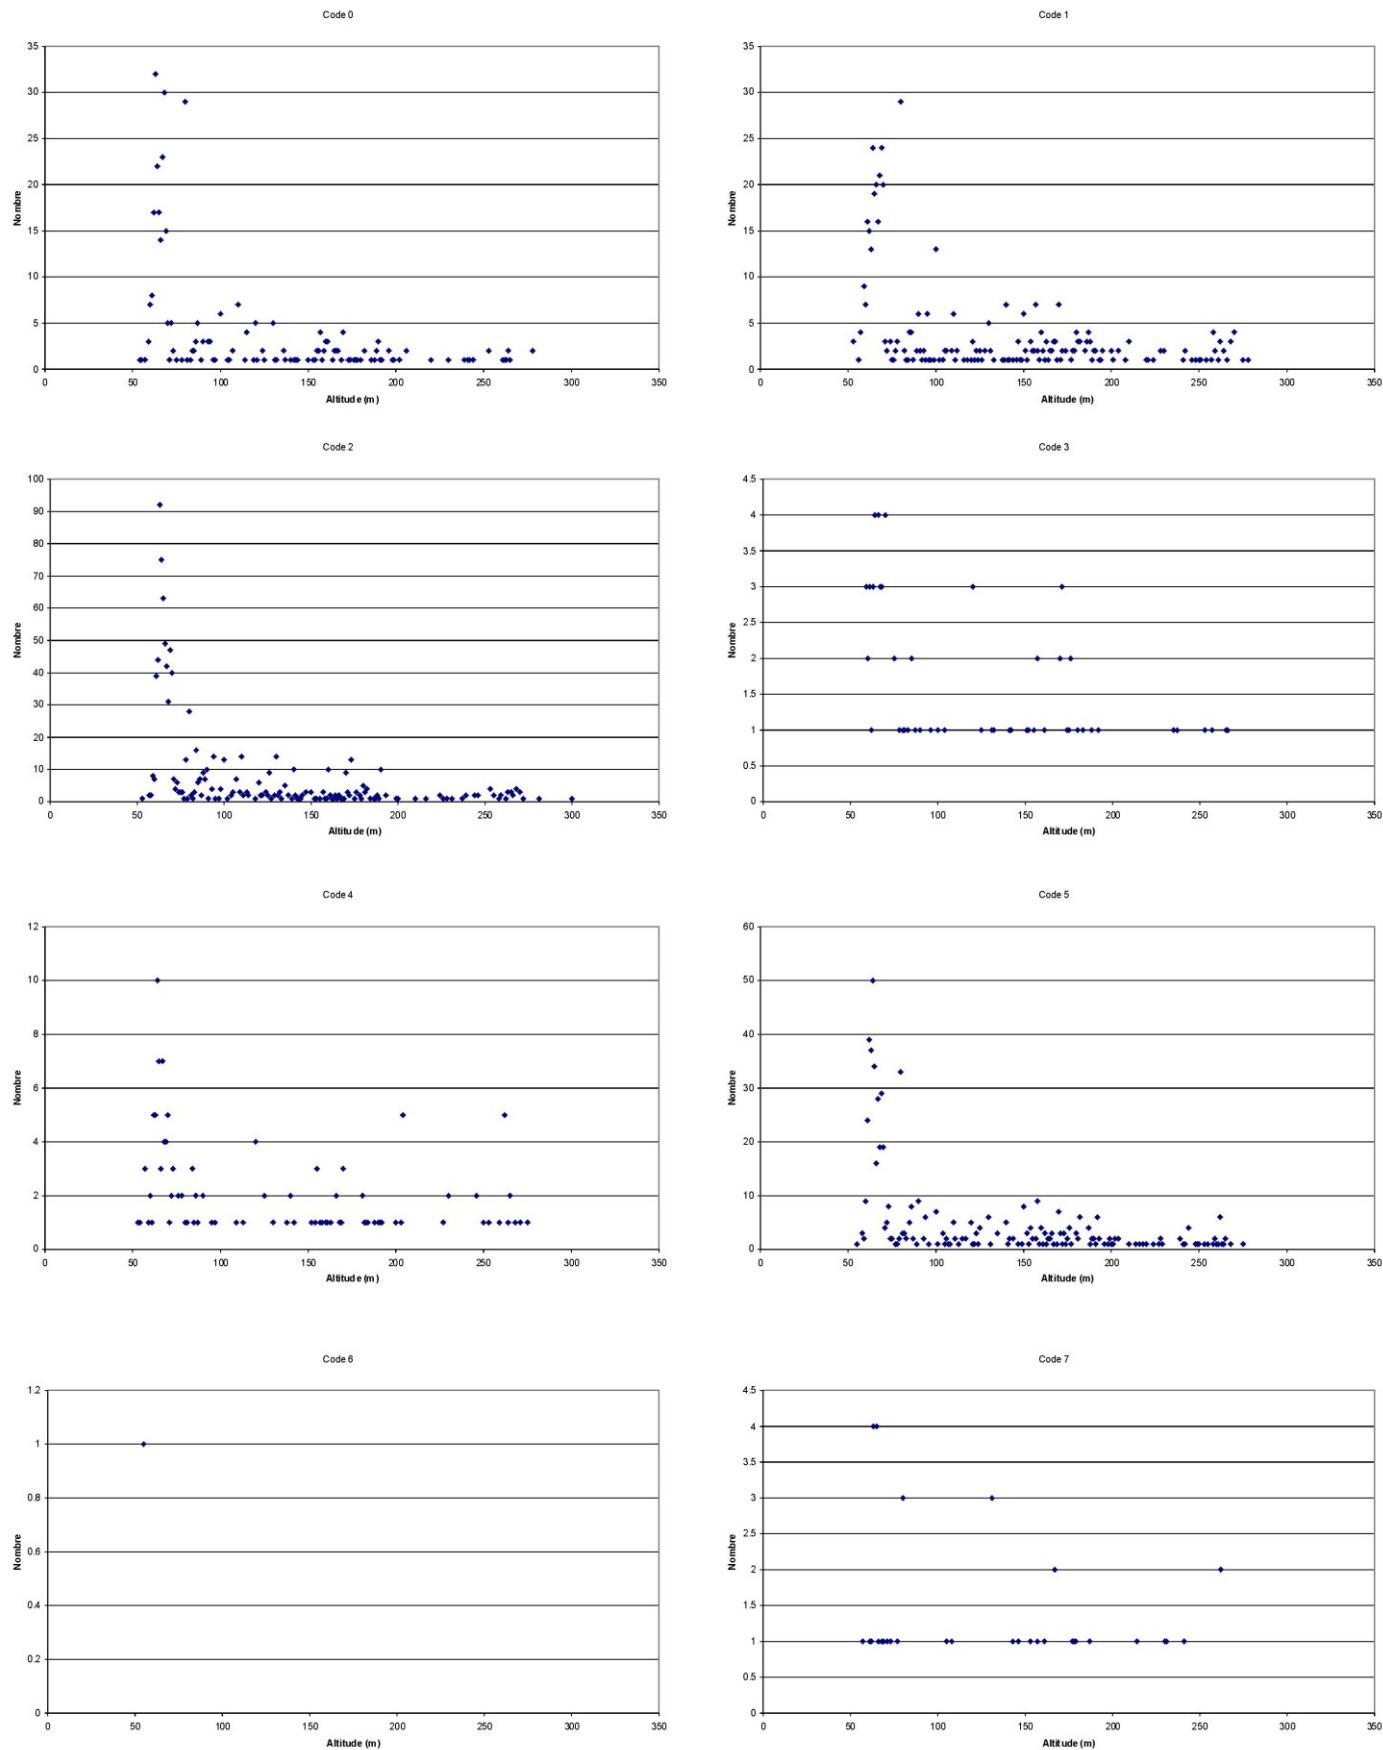
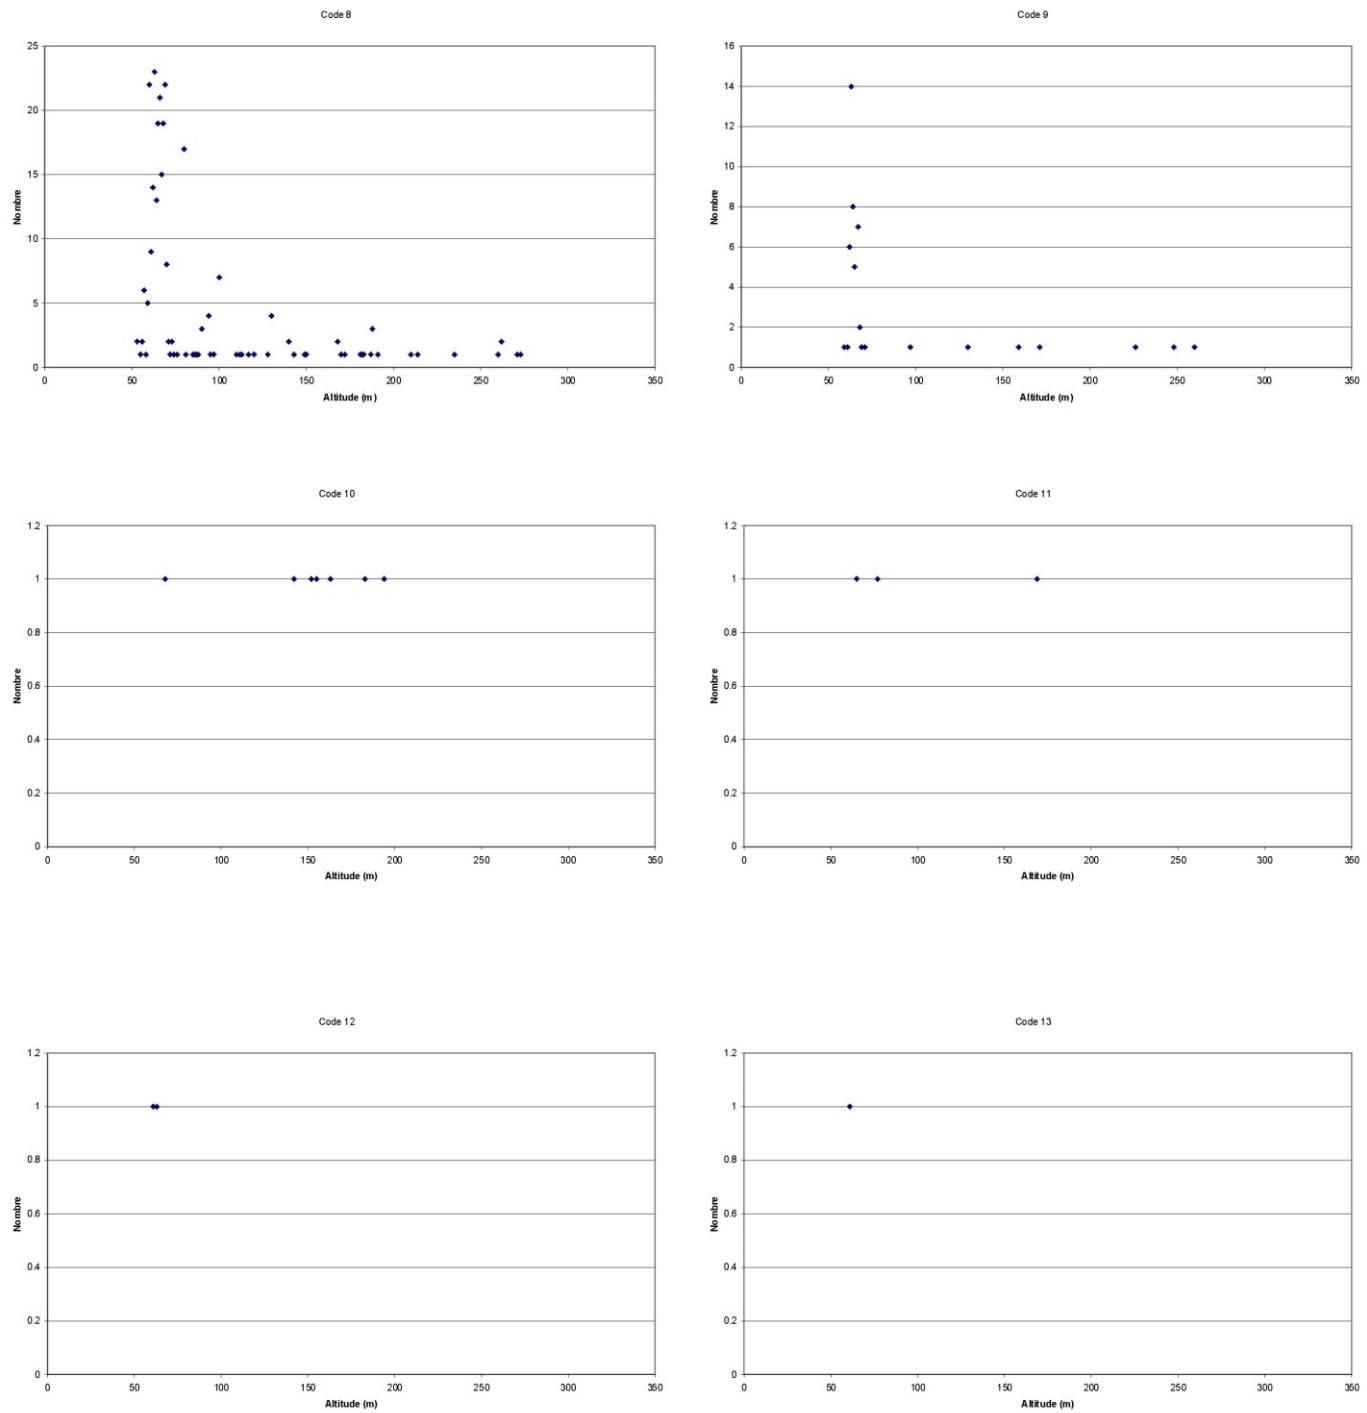
Figure 17. Relation entre le nombre d'interventions et leur altitude (codes 0 à 7)

Figure 18. Relation entre le nombre d'interventions et leur altitude (codes 8 à 13)

L'analyse des graphiques réalisés (voir figure 17 et figure 18) à ce propos fournit les informations suivantes :

- **code 0** : les interventions pour lesquelles aucune information quant aux circonstances du sinistre n'a été renseignée se situent en majorité aux environs de 70 et 110 m d'altitude, bien que l'on en retrouve un nombre non négligeable jusqu'à 280 m ;
- **code 1** : les appels n'ayant pas été suivis d'intervention ou pour lesquels rien ne fut signalé sur le terrain possèdent une distribution altitudinale similaire au code 0. On note sur l'histogramme quatre pics correspondant à 65, 100, 155 et 255 m d'altitude ;

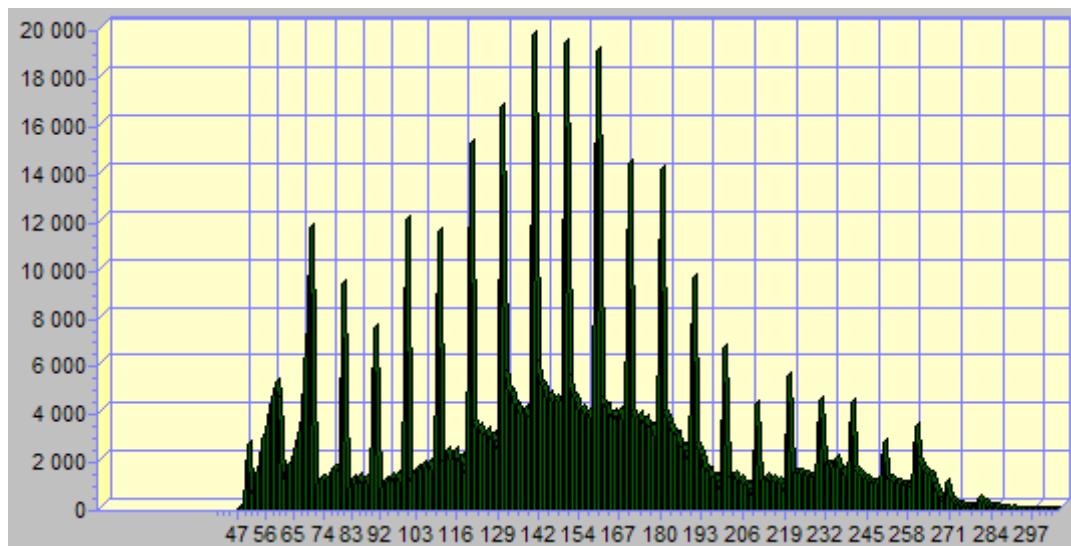
Figure 19. Distribution des valeurs altitudinales des pixels constituant le modèle numérique de terrain pour la zone d'étude

Cela suggère une grande précaution lors de l'utilisation des valeurs issues du MNT, à savoir les valeurs absolues d'altitude, les pentes, les longueurs et les orientations des facettes de terrain.

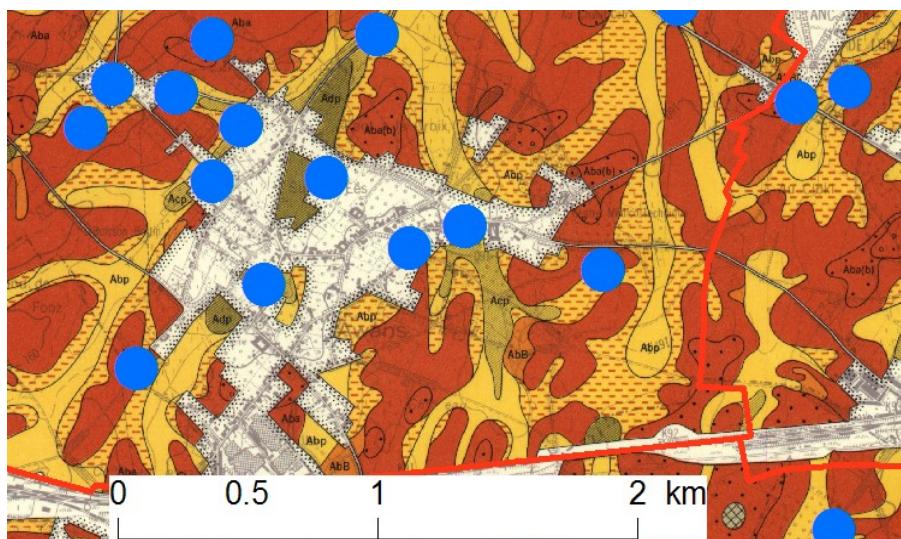
Figure 20. Contexte pédologique du site n°1

Nous pouvons constater que les interventions qui y ont eu lieu sont situées à proximité du ruisseau semi-permanent de Grand Roua (aussi appelé rigole d'Awans). Il semble que sa réactivation en période humide soit la cause des interventions relevées dans ce quartier d'Awans. Le rapport succinct accompagnant chaque intervention nous permet d'établir les différentes causes par ordre décroissant d'importance. Bien que de nombreuses interventions se soient montrées inutiles car il n'y avait rien à signaler lorsque les pompiers sont arrivés sur les lieux, nous pouvons observer que la majorité des interventions ont eu pour objet un pompage de cave lié à de fortes pluies (voir carte 44). Aucune intervention ayant pour objet une infiltration d'eau, une inondation ou un problème lié à des égouts bouchés n'y a été enregistrée. Nous pouvons donc conclure que la zone d'Awans est soumise, en régime de précipitations intenses, au développement de ruissellement urbain localisé sur les surfaces imperméabilisées proches du thalweg du vallon asséché en temps normal.

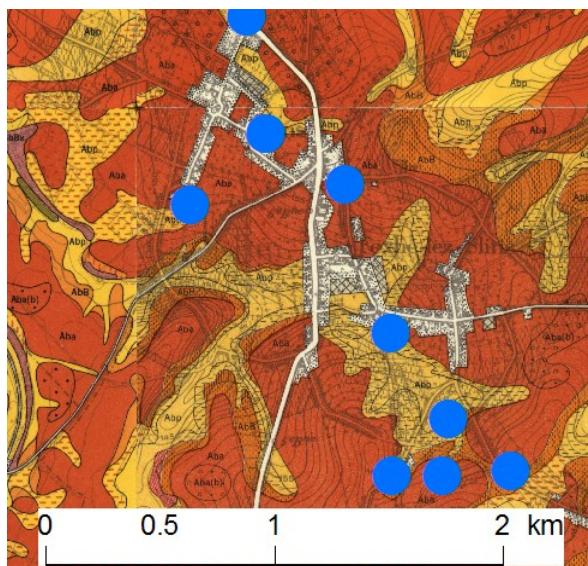
Figure 21. Contexte pédologique du site n°2

L'occupation du sol se partage entre l'habitat à moyenne densité de part et d'autre de la rue principale et les prés pâturés et fauchés en périphérie de l'habitat. Nous remarquons avec étonnement que plusieurs interventions ont eu lieu en zone rurale, à proximité de la branche septentrionale de l'échangeur de Milmort.

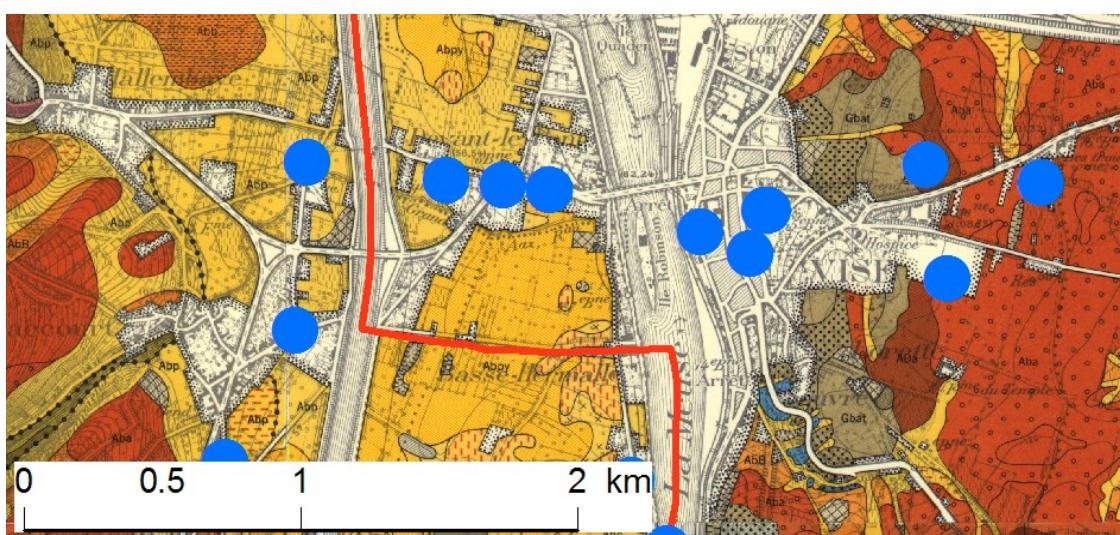
Figure 23. Contexte pédologique du site n°4

Site n°4 : celui-ci s'étend entre le Canal Albert et la Meuse, entre Haccourt et Visé, au lieu-dit Devant-le-Pont. Quelques interventions y ont été recensées. Elles sont situées le long de la route reliant Visé à Haccourt. L'altitude du site est de l'ordre de 52 m. Le substratum est composé des dépôts alluviaux mosans. L'occupation du sol est mixte, un habitat de densité moyenne jouxte des prés et des pâtures. Au niveau pédologique, nous observons des sols limoneux à drainage favorable (Abp) (voir figure 23).

Quant aux causes de ces événements, aucune information n'est utilisable à partir de la base de données des pompiers. Nous pensons qu'il s'agit ici d'une accumulation locale des eaux de pluie dans les dépressions anthropiques ou à proximité des surfaces imperméabilisées puisque ces interventions ont eu lieu du 19 au 21/08/2002 où d'intenses précipitations ont été enregistrées. Une conduite d'égouttage passe également à proximité de la route dont il est question ici et pourrait être la cause des problèmes recensés.

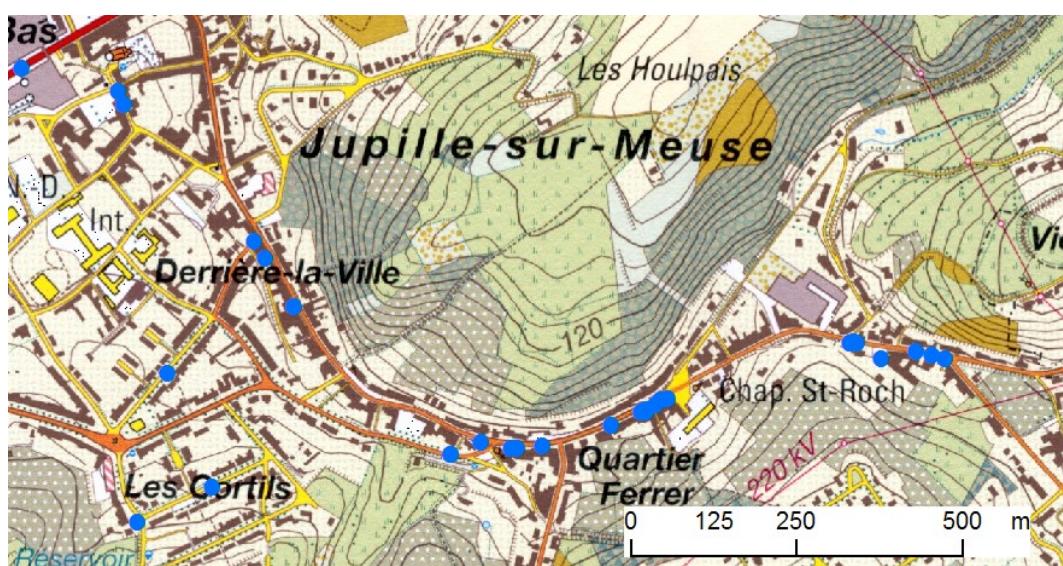
Figure 27. Situation de l'habitat dans la vallée du ruisseau des Moulins à Jupille-sur-Meuse

La base de données fournit comme causes principales de ces interventions les éléments suivants : les fortes pluies, le pompage de cages d'ascenseur et les inondations par ordre décroissant d'importance. La proximité des habitations dans la zone en question et l'absence de protection contre les remontées d'eau en provenance du ruisseau des Moulins canalisé semblent être la cause principale des faits observés (voir figure 27).

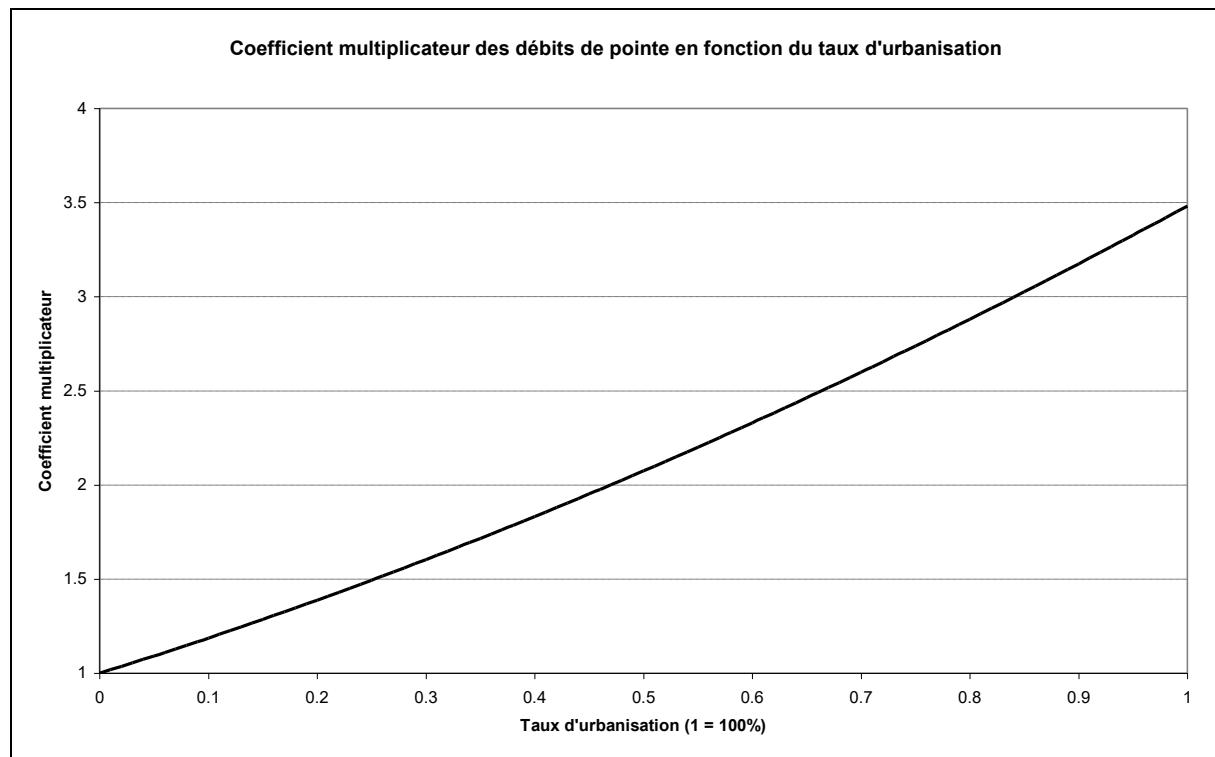
Figure 33. Effets de l'urbanisation sur les débits de pointe (selon PACKMAN, 1979)

$$P_{mf} = (1 + A_{urb})^{1.8}$$

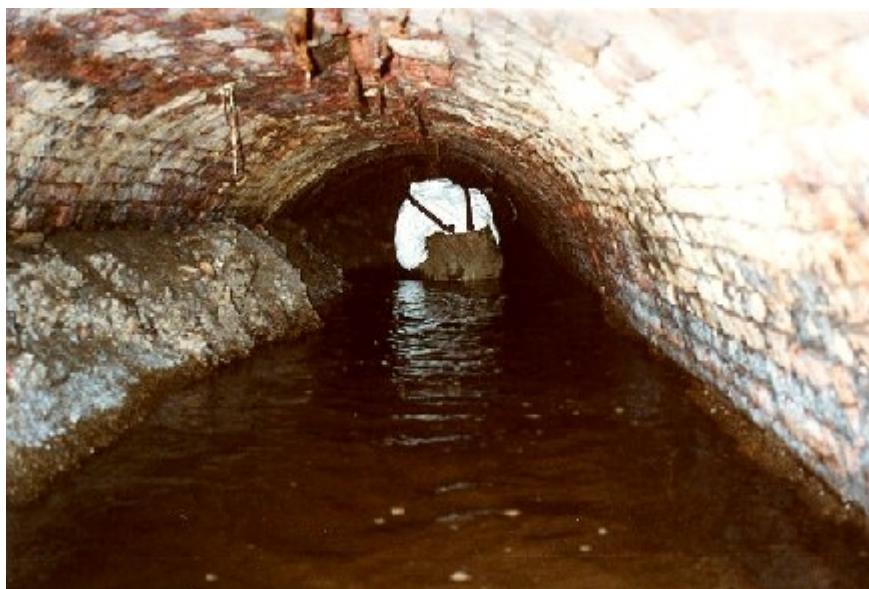
Figure 35. Areine Gerson-Fontaine aboutissant au croisement des rues Lonhienne, Lambert-le-Bègue et Sur-la-Fontaine.

Afin d'illustrer la séparation des eaux usées et des eaux de pluie visant à n'épurer que les premières, nous prendrons l'exemple de l'une des areines principales de Liège. Après avoir canalisé une partie des eaux provenant des anciens charbonnages, elle

rejoint l'égout principal à la rue Lonhienne en un point appelé « l'œil de l'areine » (voir figure 35). Afin de séparer les deux fluides, une station de pompage souterraine a été construite sous le parking Jaspar tandis qu'une conduite de refoulement vers le boulevard de la Sauvenière conduira les eaux de pluie vers l'égout principal d'une diamètre de trois mètres (voir figure 36).

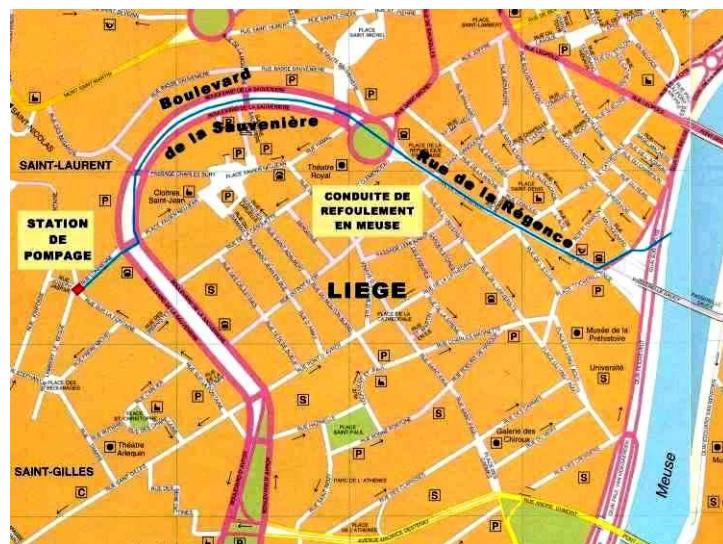
Figure 36. Canalisation des eaux d'exhaure via le réseau d'égouttage existant

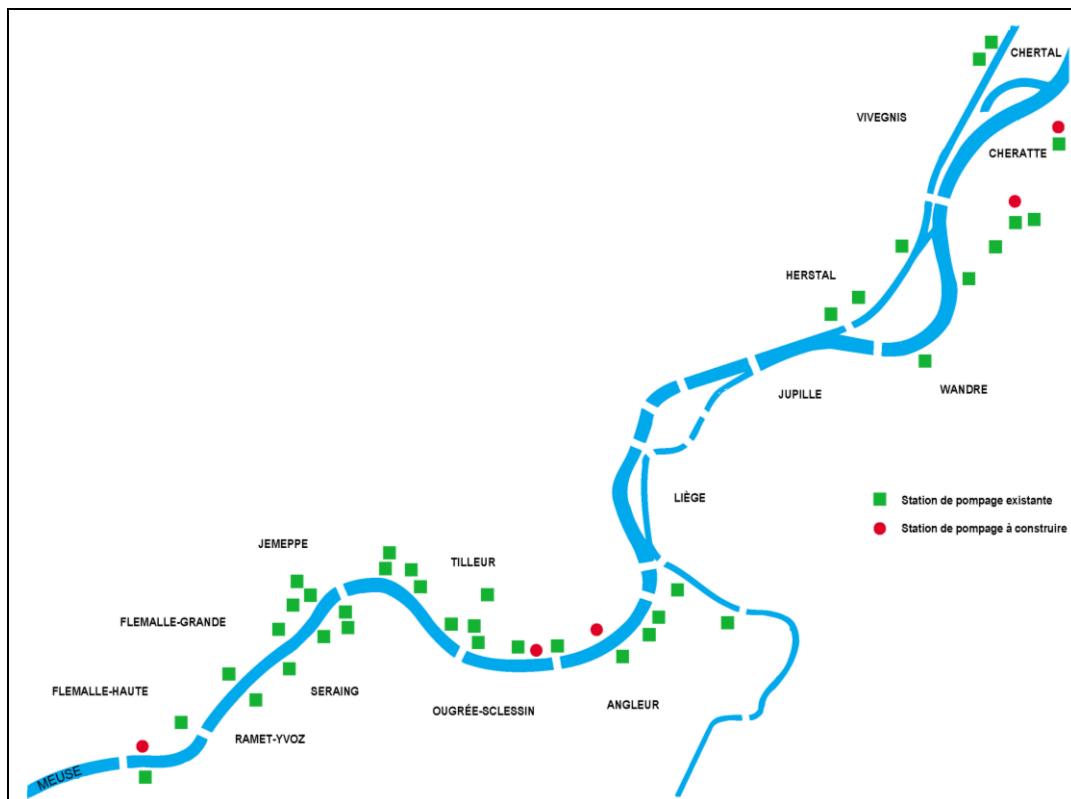
Figure 37. Situation au 01/01/2003 des stations de pompage existantes et des stations à construire
