## **Rue du Marché aux Herbes n°84 à Bruxelles : étude archéologique d'une façade baroque (BR639-01)**

### **Vol. 2 : illustrations**

BAUDRY Antoine & MODRIE Sylvianne

18 avril 2025 – Version 1.0

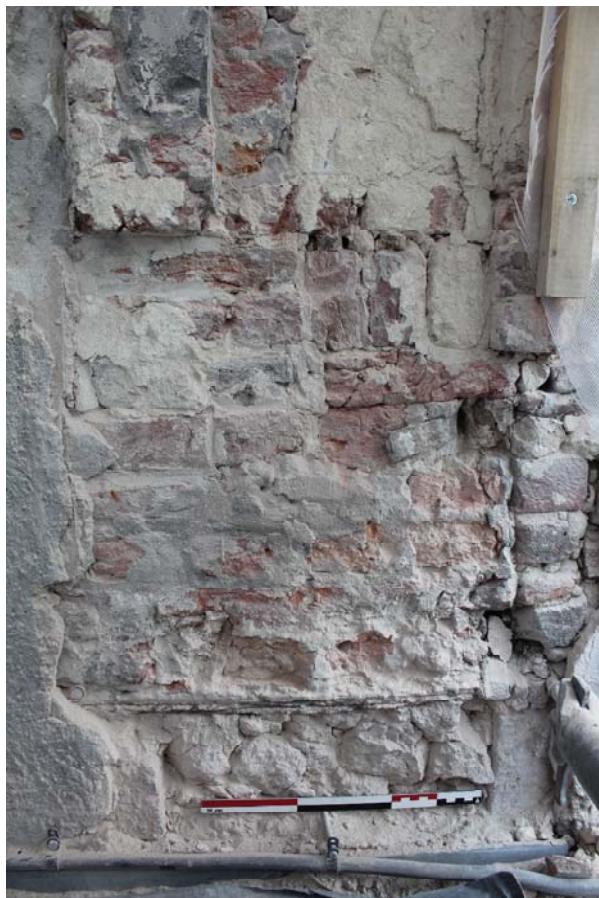
Fig. 1 : poutre métallique en I de la devanture commerciale **US2**, sous les murs-sous-appuis des fenêtres du premier étage. Photo : A. Baudry, 2022 (BR639\_20220923\_130\_ABaudry). © urban.brussels-ULiège.

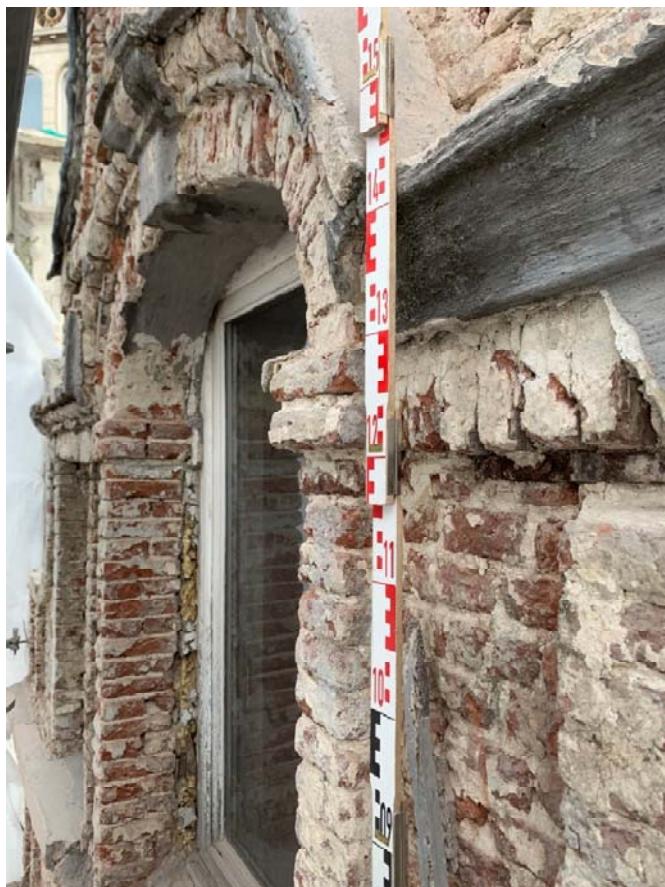
Fig. 3 : la fenêtre axiale du pignon, avec impostes en briques préservées.  
Photo : S. Modrie, 2022  
(BR639\_20220923\_041\_SMo).  
© urban.brussels-ULiège.

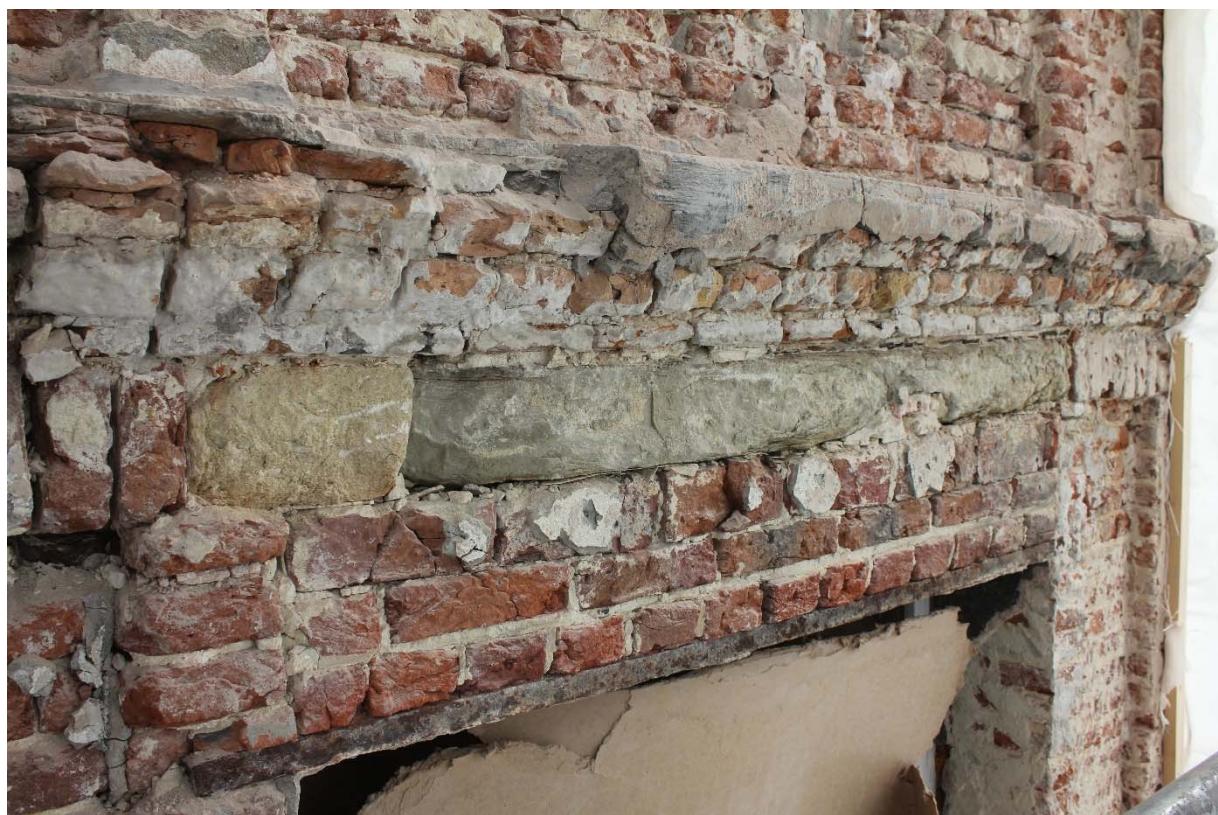
Fig. 4 : abaissement du linteau de la fenêtre n°6 au deuxième étage, US8. Photo : A. Baudry, 2022 (BR639\_20220923\_208\_ABaudry). © urban.brussels-ULiège.

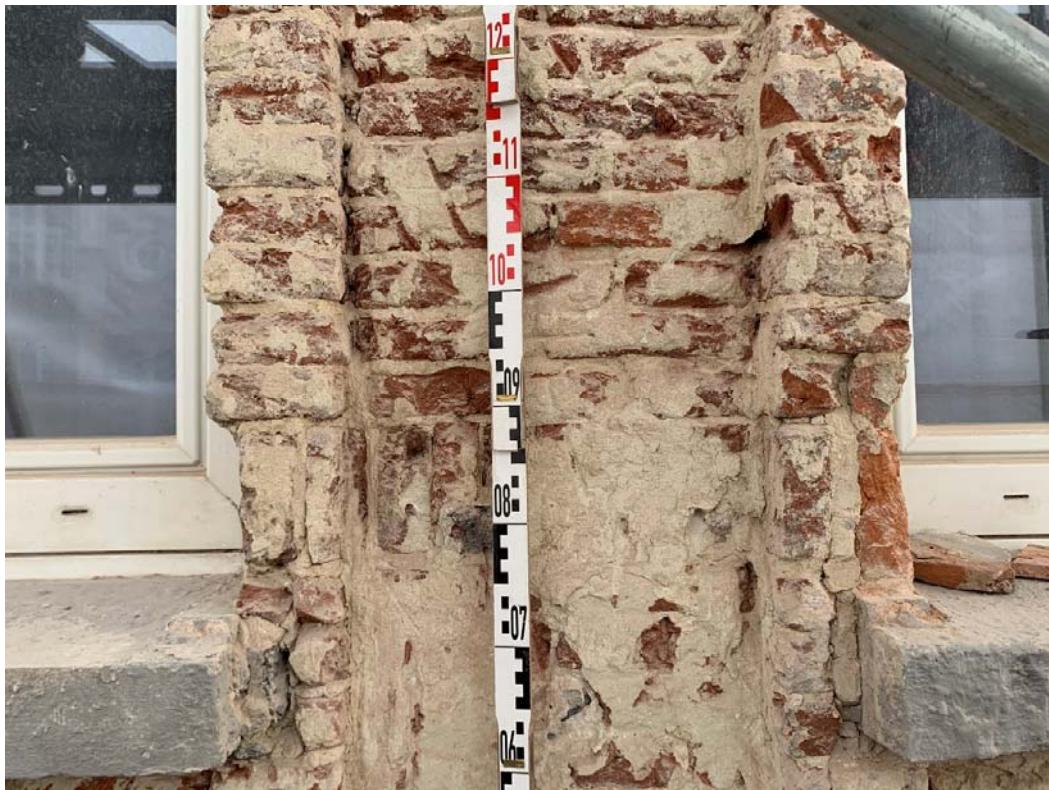
Fig. 5 : abaissement des appuis des fenêtres du deuxième étage **US12** et ravalement **US13** d'un bandeau (briques sur chant). Photo : S. Modrie, 2022 (BR639\_20220923\_086\_SMo). © urban.brussels-ULiège.

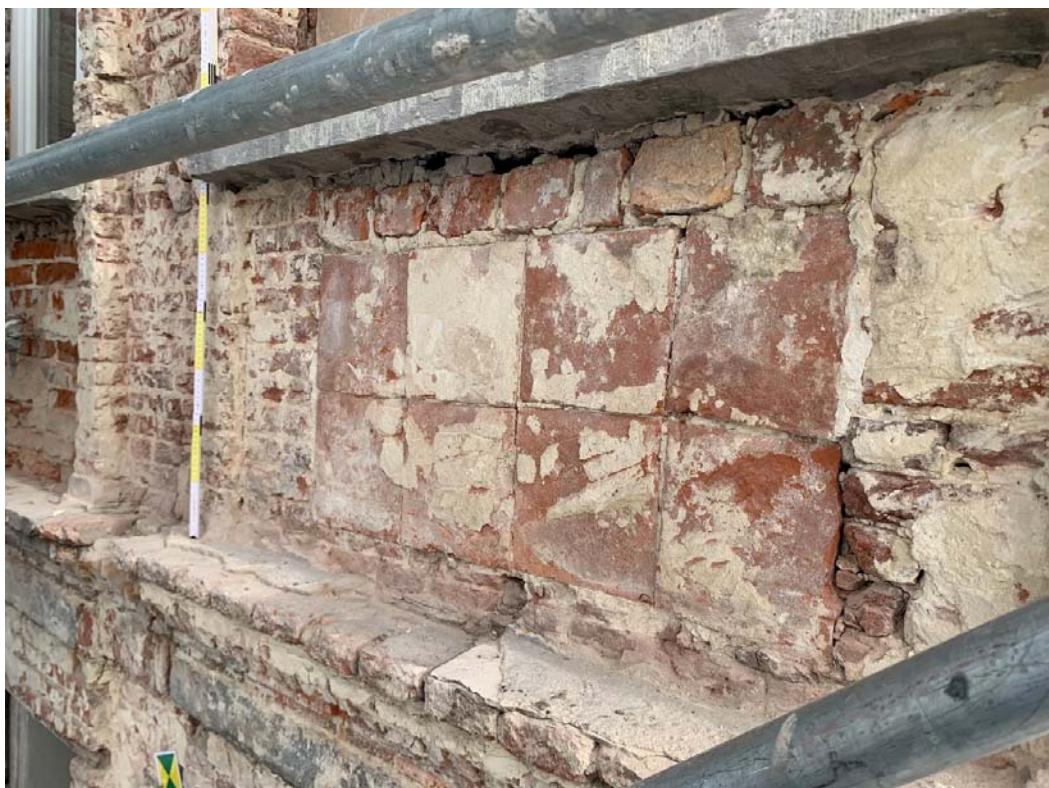
Fig. 6 : comblement **US18** de l'allège (mur-sous-appui) de la fenêtre n°6 du deuxième étage. Photo : S. Modrie, 2022 (BR639\_20220923\_094\_SMo). © urban.brussels-ULiège.

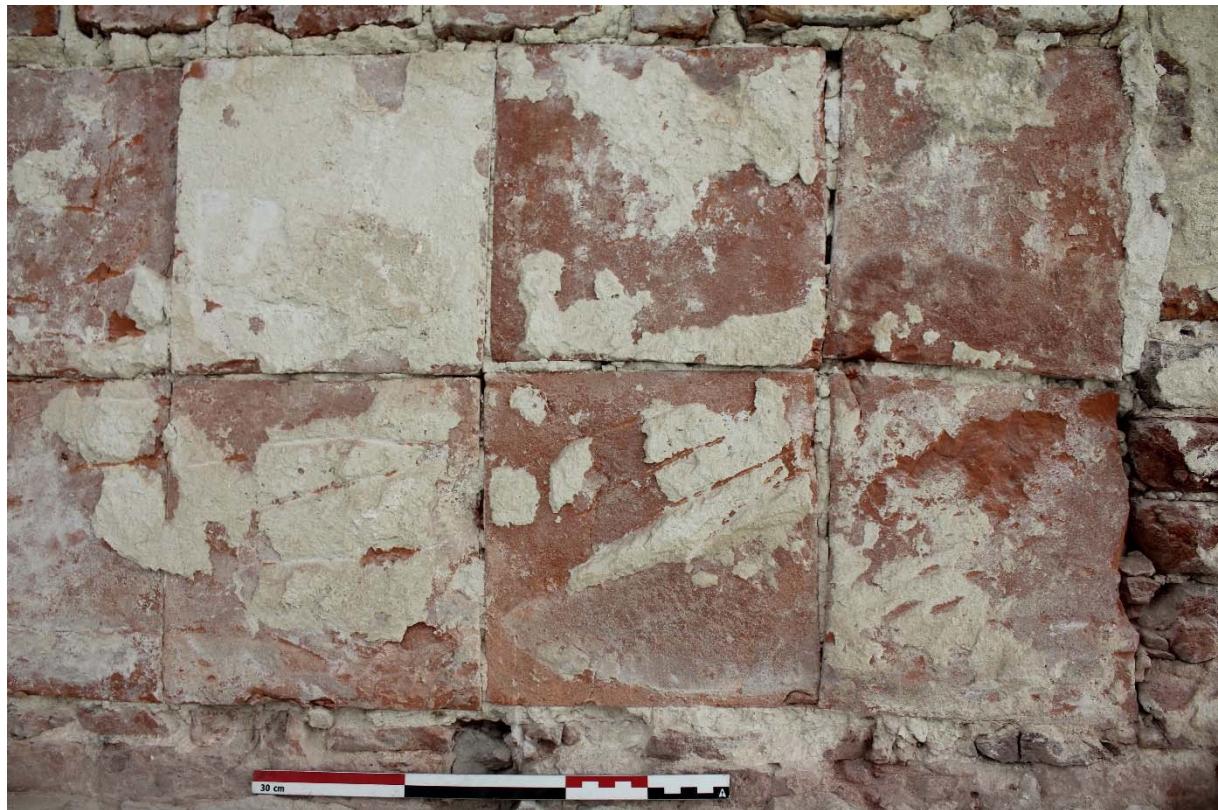
Fig. 7 : comblement **US18** des allèges des baies latérales du deuxième étage. Photo : A. Baudry, 2022 (BR639\_20220923\_153\_ABaudry). © urban.brussels-ULiège.

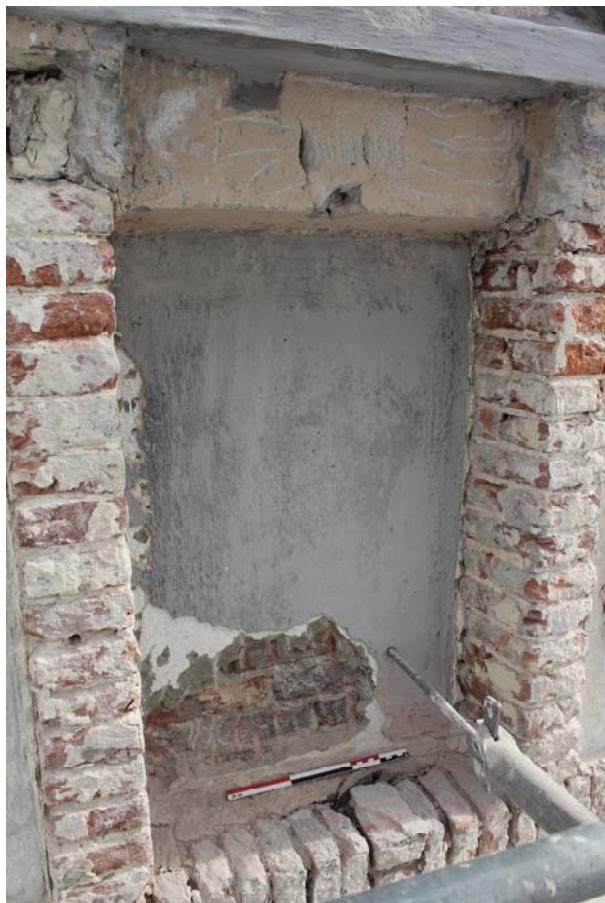
Fig. 10 : comblement **US15** de la fenêtre n°10 du pignon et réfection en béton de son linteau **US16**. Photo : A. Baudry, 2022 (BR639\_20220923\_196\_ABaudry). © urban.brussels-ULiège.

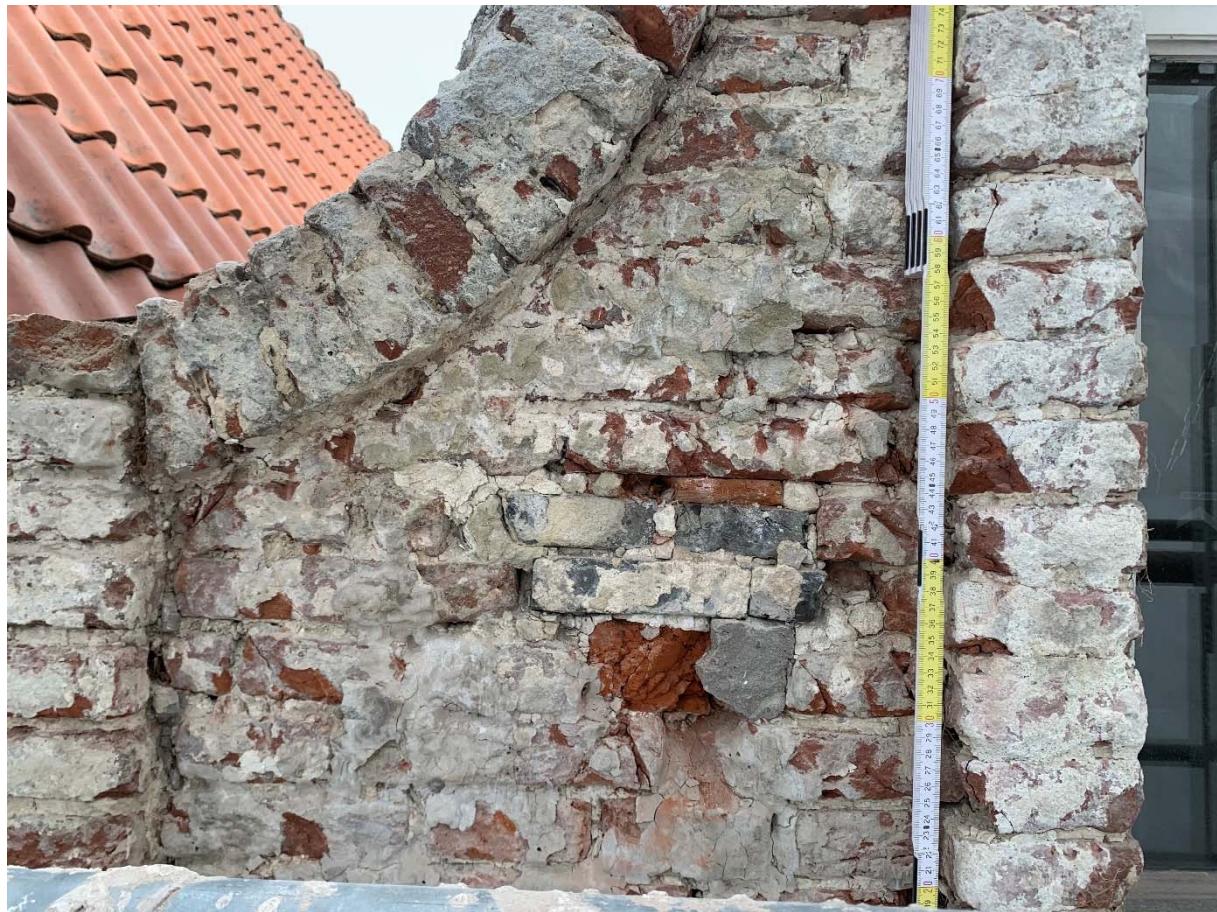
Fig. 11 : petite cavité **US22** (trou de boulin ?) obturée dans l'aileron gauche du pignon.  
Photo : S. Modrie, 2022 (BR639\_20220923\_058\_SMo). © urban.brussels-ULiège.

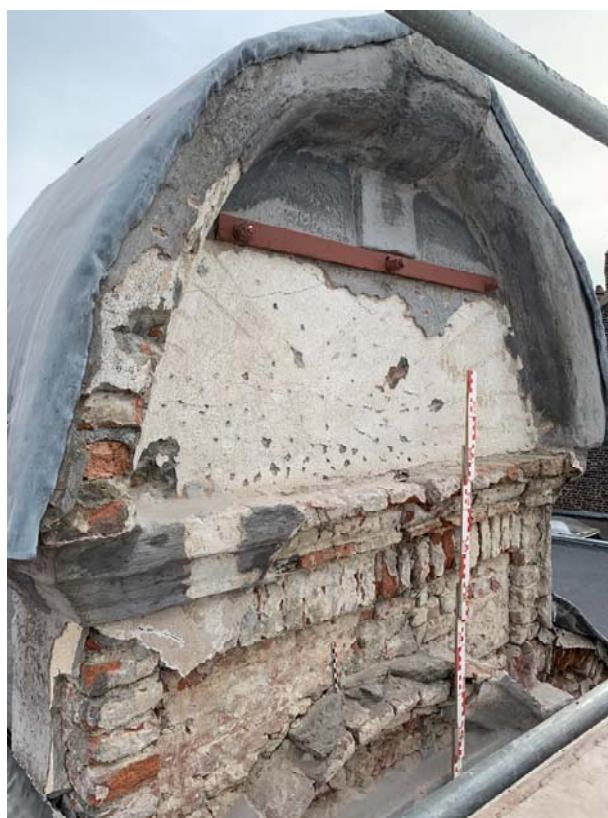
Fig. 12 : fronton sommital **US22** de  
facture grossière en matériaux à joints  
cimentés. Photo : S. Modrie, 2022  
(BR639\_20220923\_028\_SMo).  
© urban.brussels-ULiège.

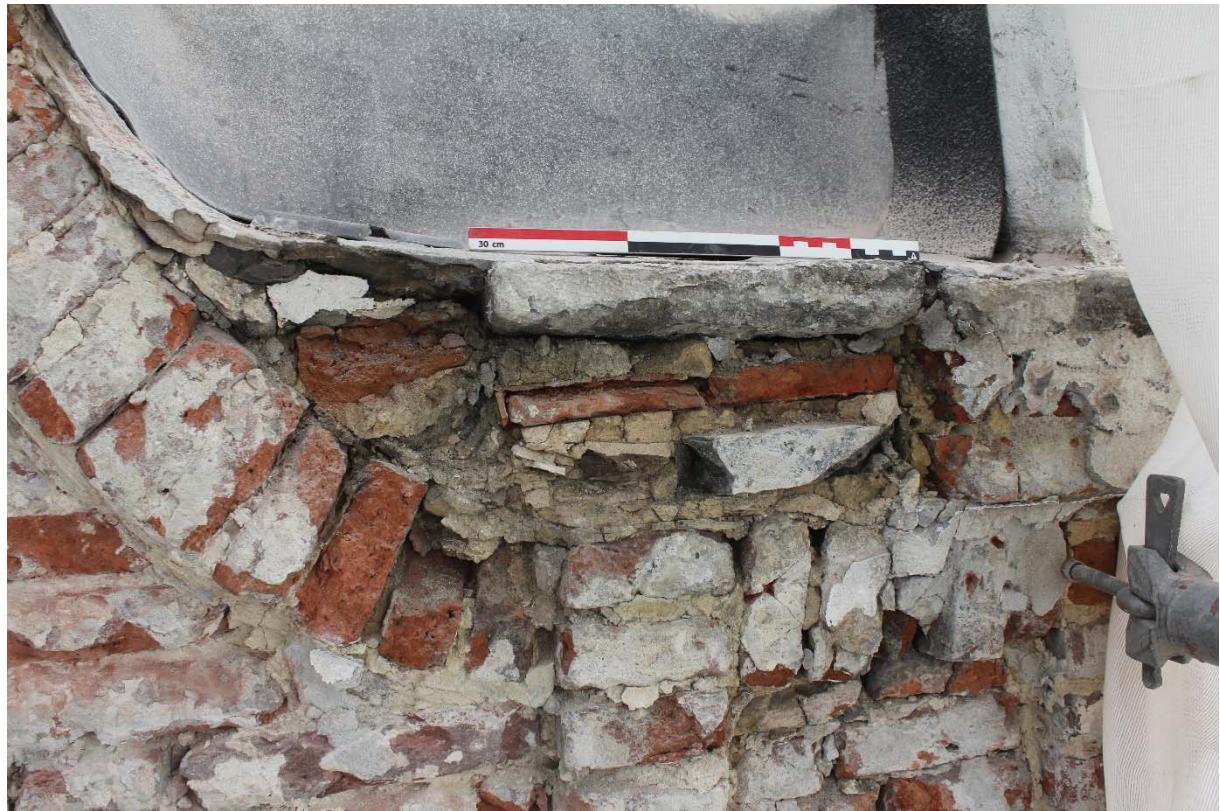
Fig. 13 : rehaussement du chéneau de droite **US14** sur l'aileron correspondant. Photo : A. Baudry, 2022 (BR639\_20220923\_193\_ABaudry). © urban.brussels-ULiège.

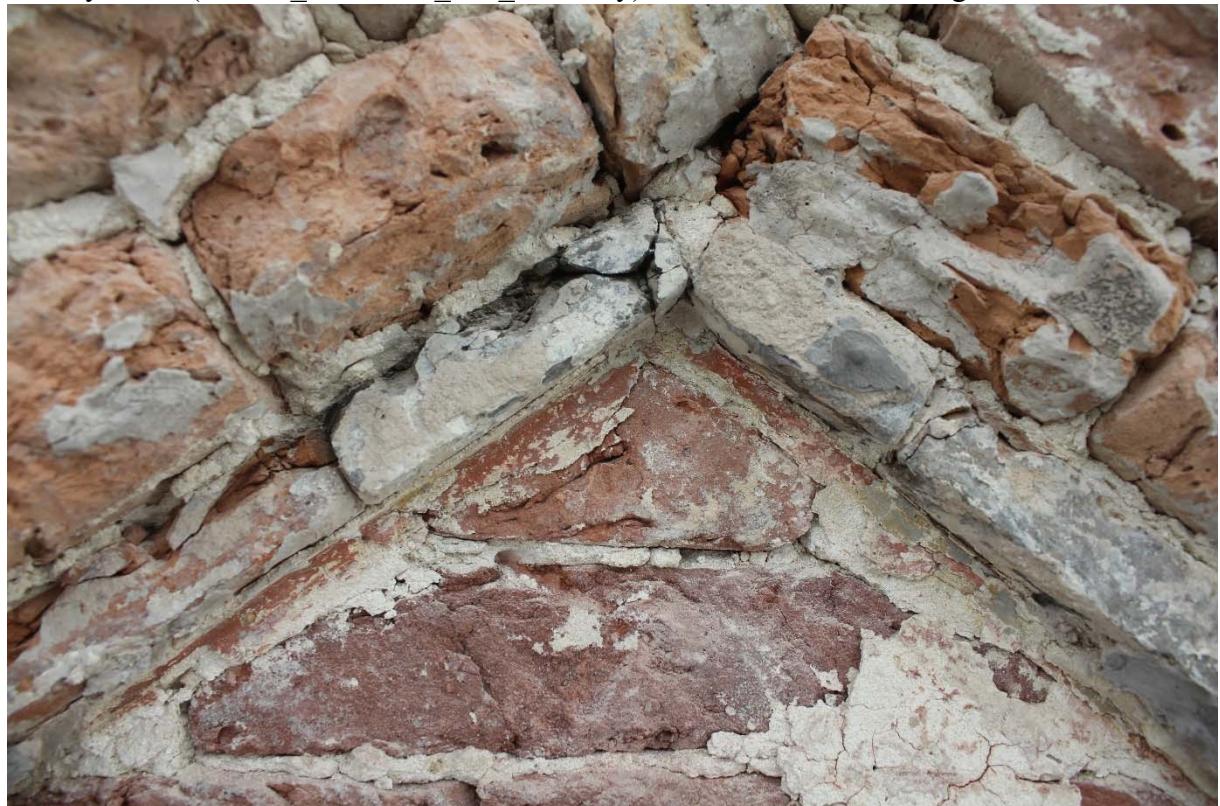
Fig. 14 : enduit rouge primitif **US35** dans le fronton du deuxième étage. Photo : A. Baudry, 2022 (BR639\_20220923\_176\_ABaudry). © urban.brussels-ULiège.

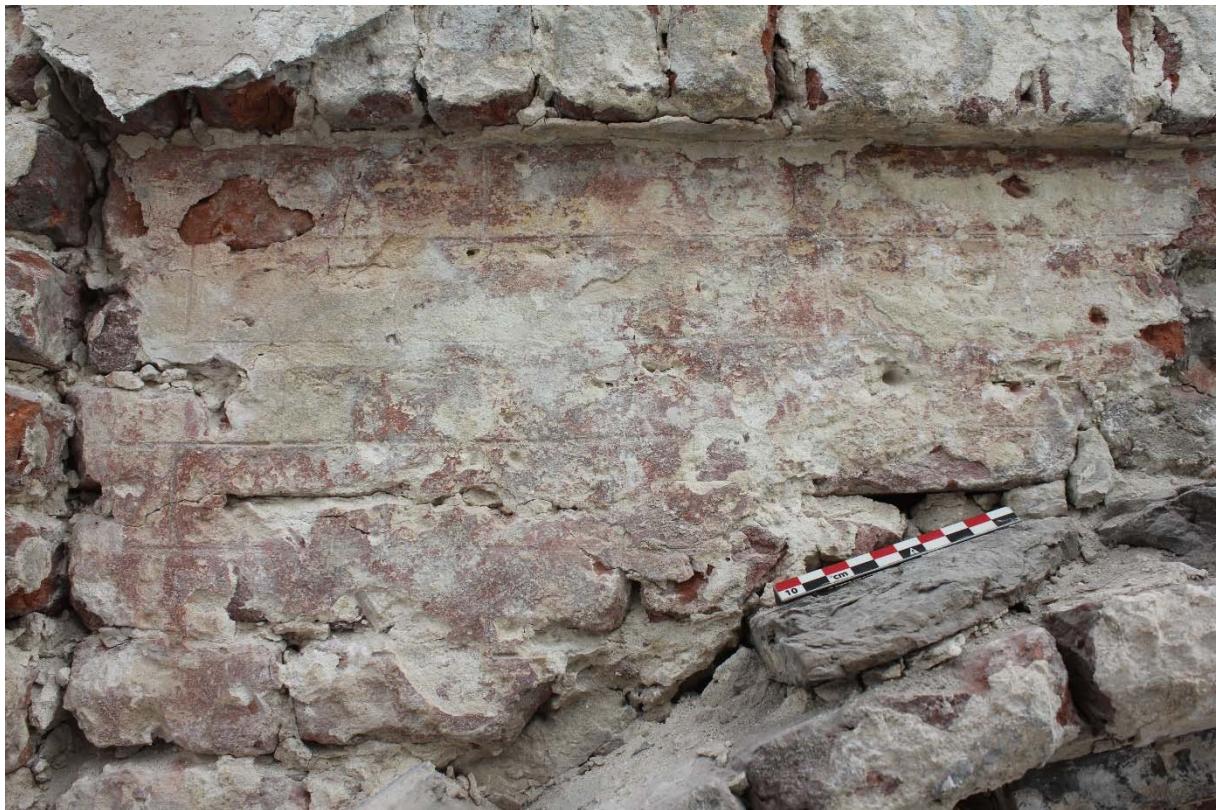
Fig. 15 : enduit de fausses briques **US35** dans la partie sommitale de la façade. Photo : A. Baudry, 2022 (BR639\_20220923\_195\_ABaudry). © urban.brussels-ULiège.

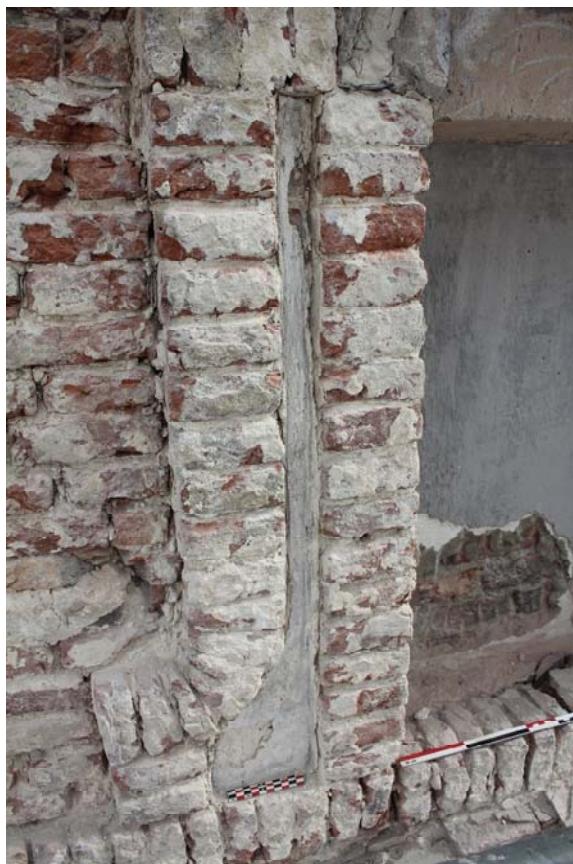
Fig. 16 : enduit blanc **US31** dans l'aileron gauche de la fenêtre n°10, recouvrant l'enduit rouge à fausses briques. Photo : A. Baudry, 2022 (BR639\_20220923\_203\_ABaudry). © urban.brussels-ULiège.

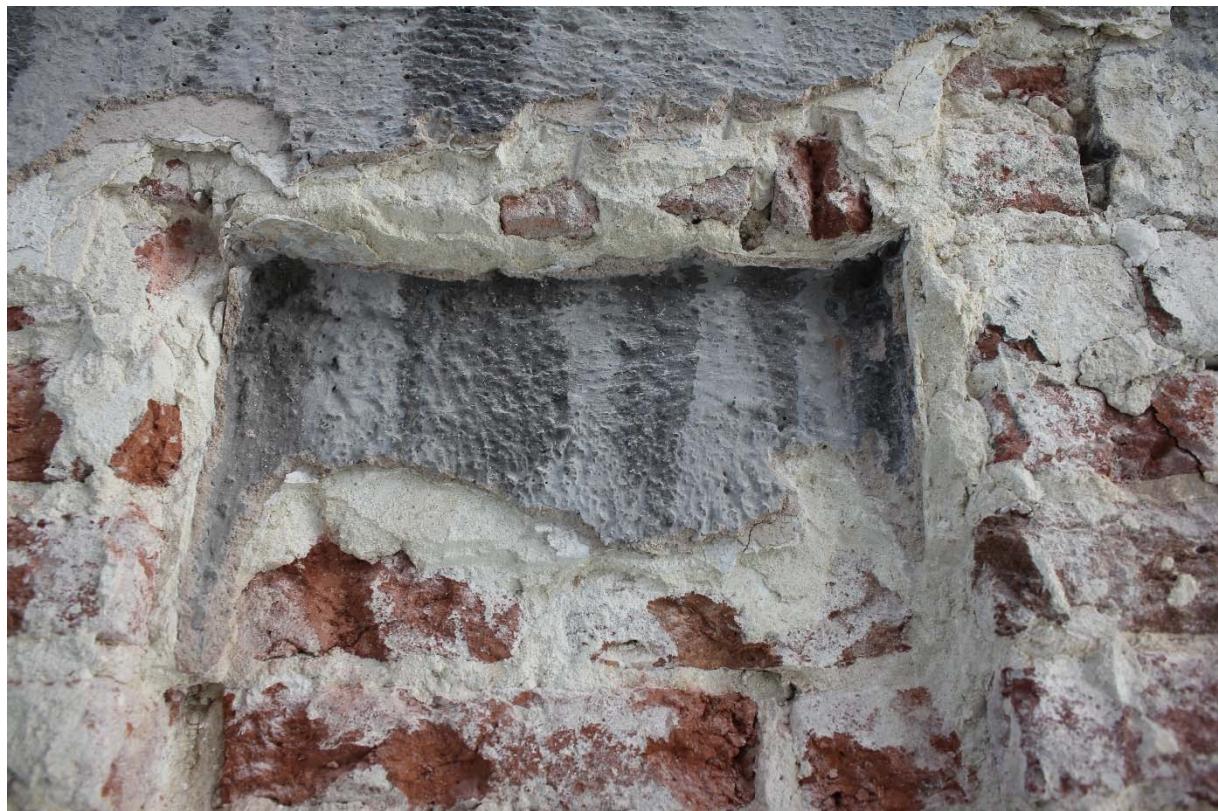
Fig. 17 : enduit cimenté **US33** recouvrant la façade avant l'intervention archéologique.  
Photo : A. Baudry, 2022 (BR639\_20221003\_34\_ABaudry). © urban.brussels-ULiège.

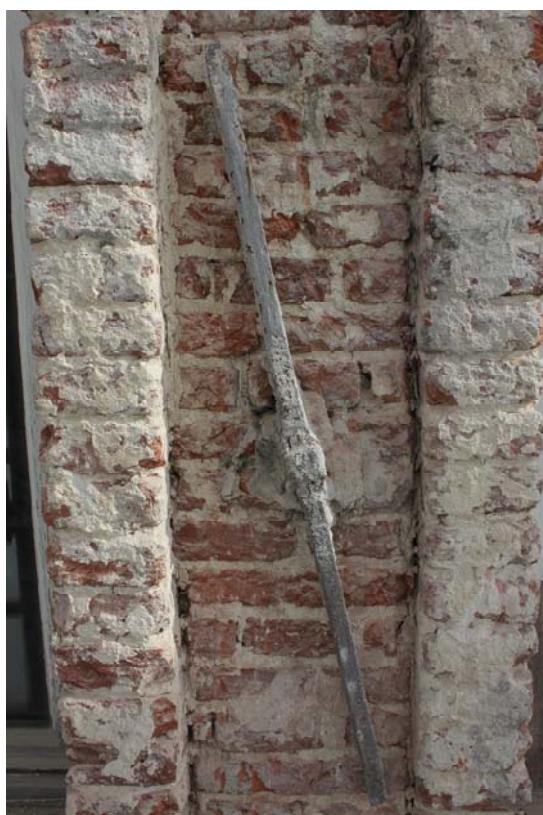
Fig. 18 : ancre **US10** rajoutée dans le trumeau des fenêtres n°7-8. Photo : A. Baudry, 2022 (BR639\_20220923\_188\_ABaudry).  
© urban.brussels-ULiège.

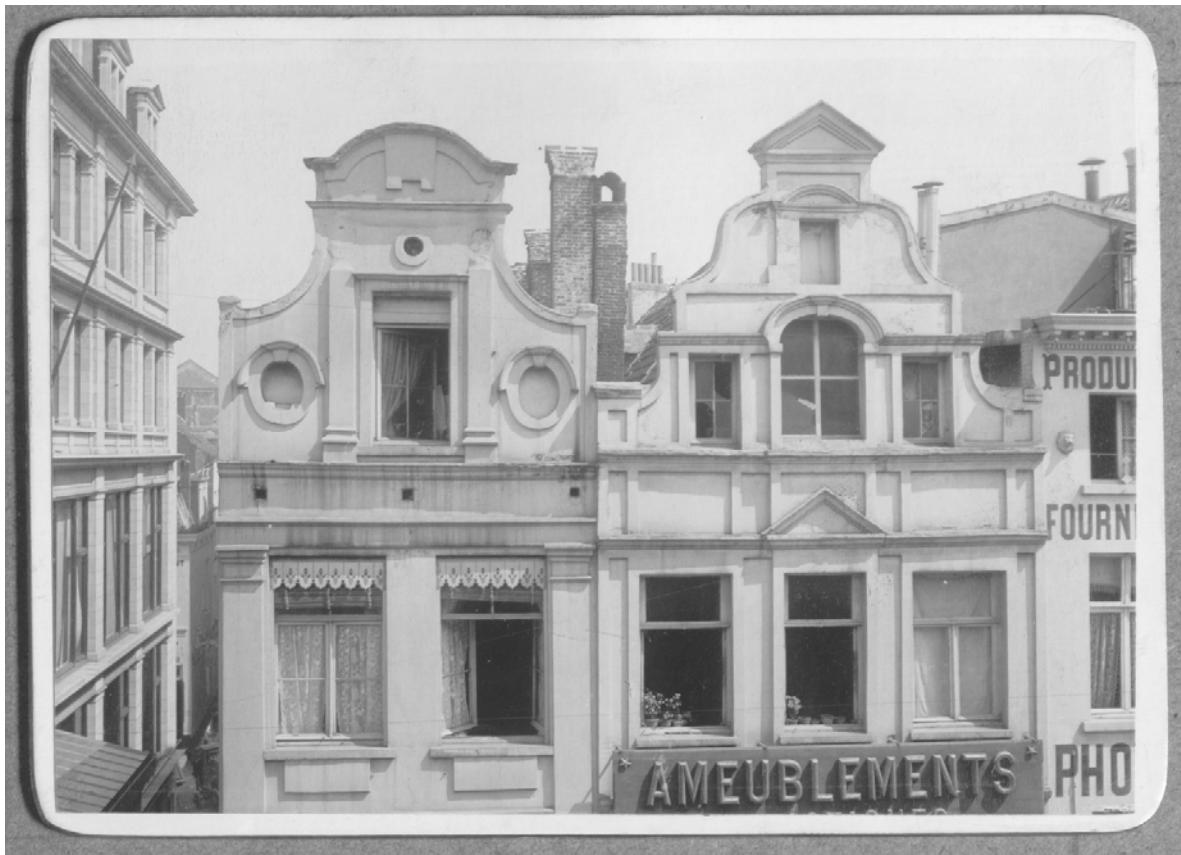
Fig. 19 : la façade du n°84 (à droite) photographiée en 1905-1907. © KIK-IRPA, cliché A10284.

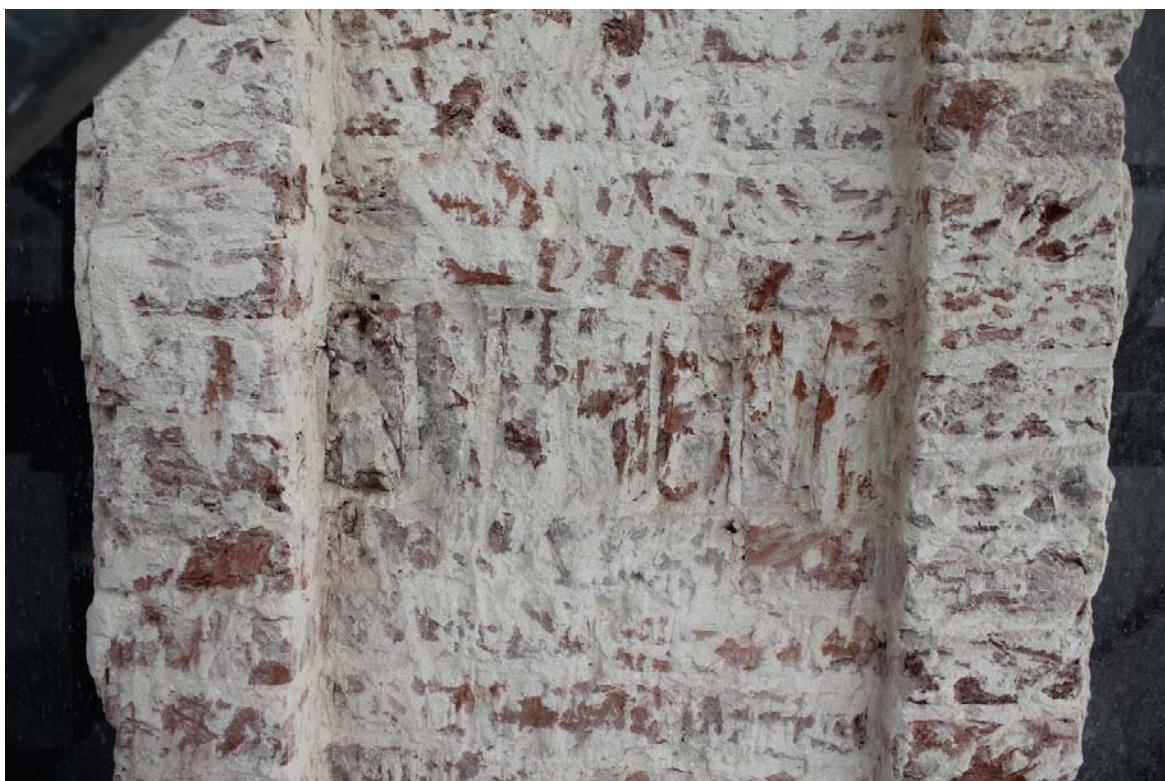
Fig. 20 : bandeaux ravalés au premier étage. Photo : A. Baudry, 2022 (BR639\_20220923\_141\_ABaudry). © urban.brussels-ULiège.

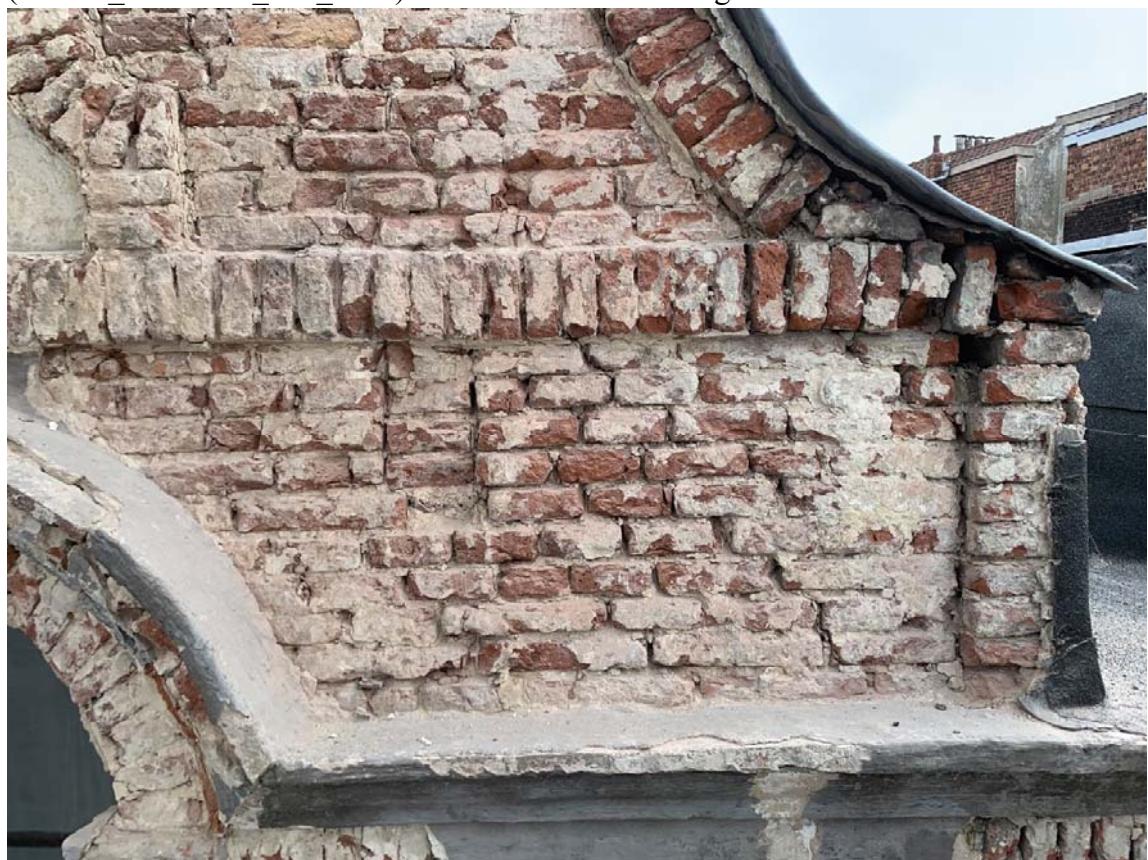
Fig. 22 : bandeau ravalé **US13** dans le pignon. Photo : S. Modrie, 2022 (BR639\_20220923\_038\_SMo). © urban.brussels-ULiège.

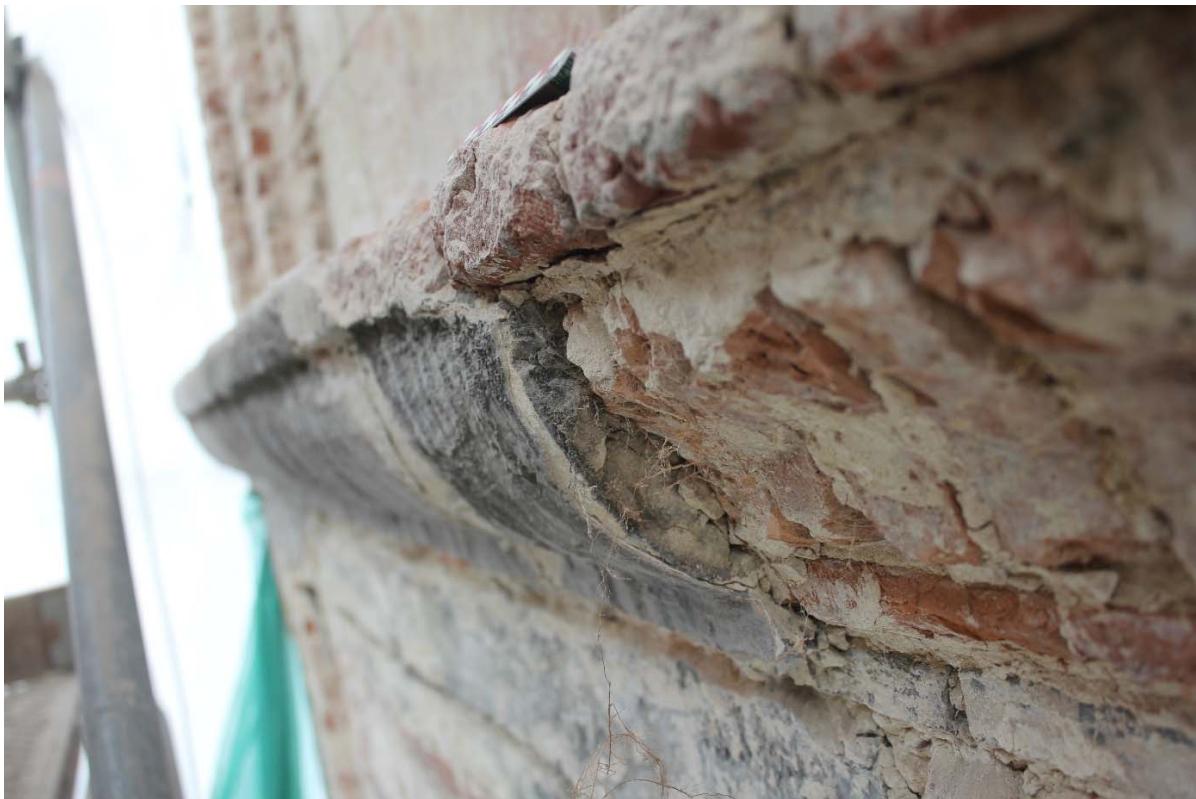
Fig. 23 : corniche du premier étage. Photo : A. Baudry, 2022 (BR639\_20220923\_166\_ABaudry). © urban.brussels-ULiège.

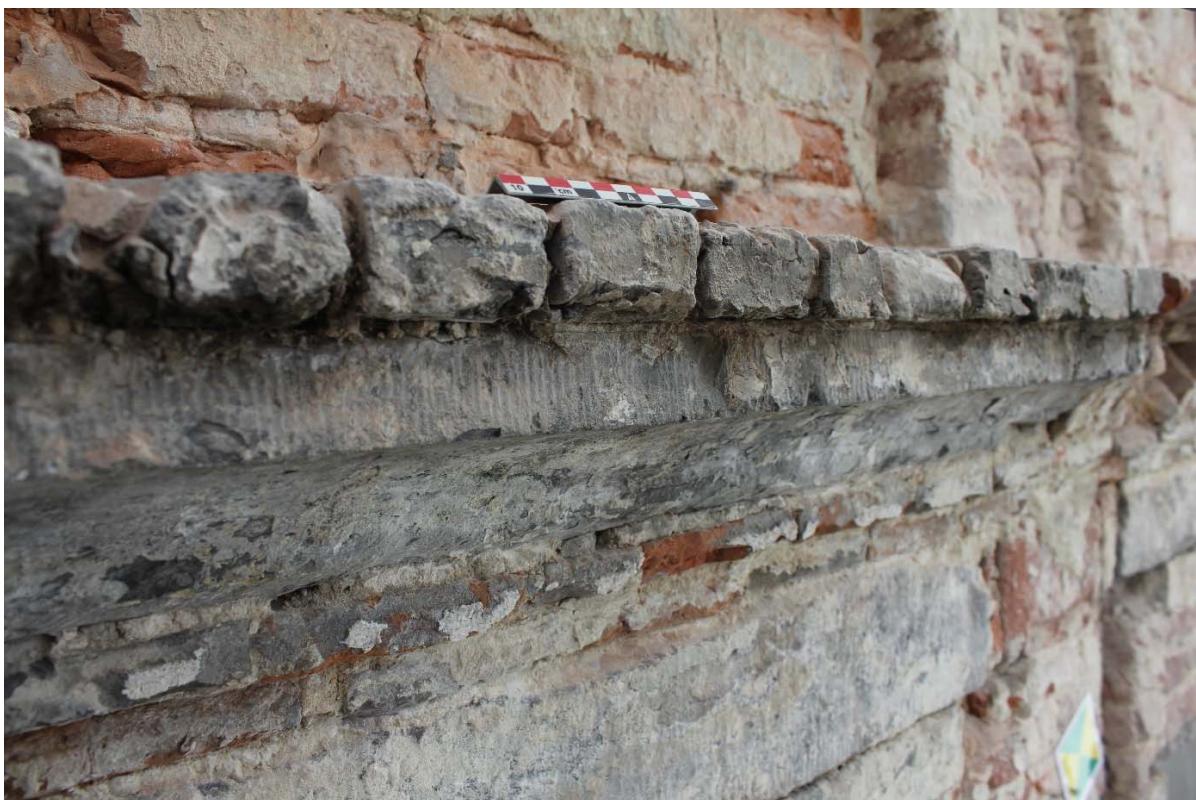
Fig. 24 : corniche du premier étage, partie centrale, pierre bleue moulurée en cavet. Photo : A. Baudry, 2022 (BR639\_20220923\_168\_ABaudry). © urban.brussels-ULiège.

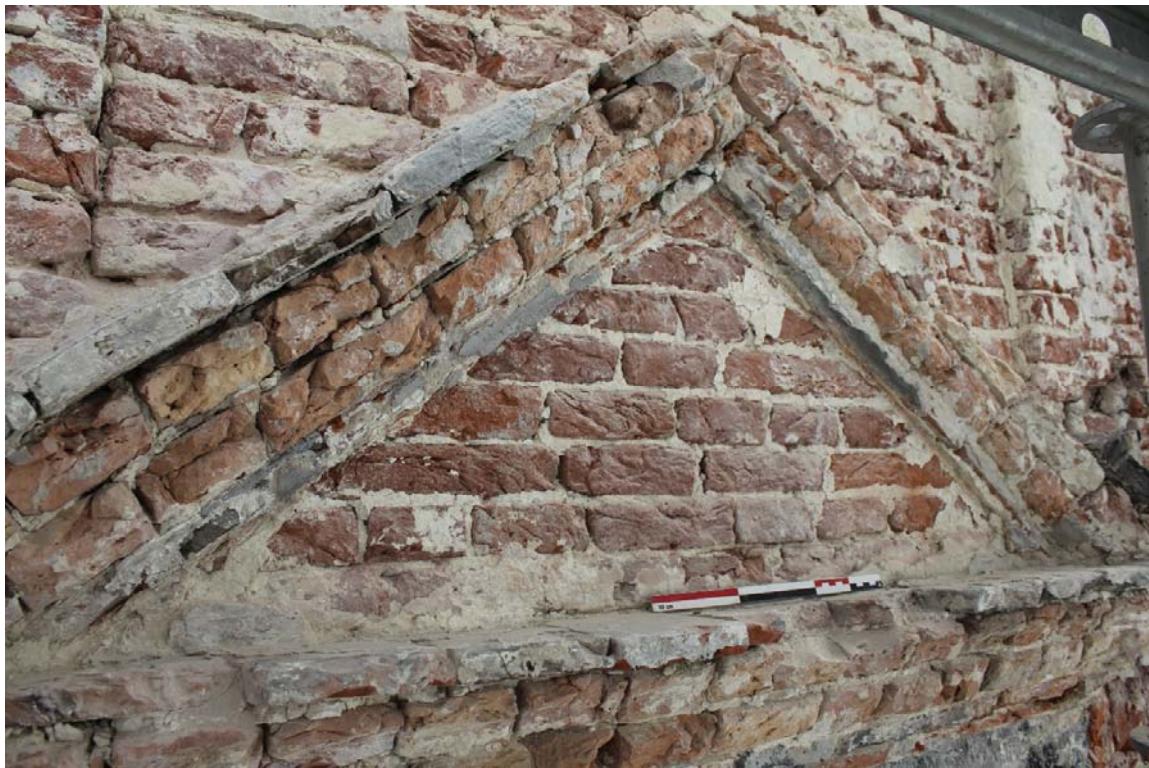
Fig. 25 : fronton triangulaire du deuxième étage. Photo : A. Baudry, 2022 (BR639\_20220923\_169\_ABaudry). © urban.brussels-ULiège.

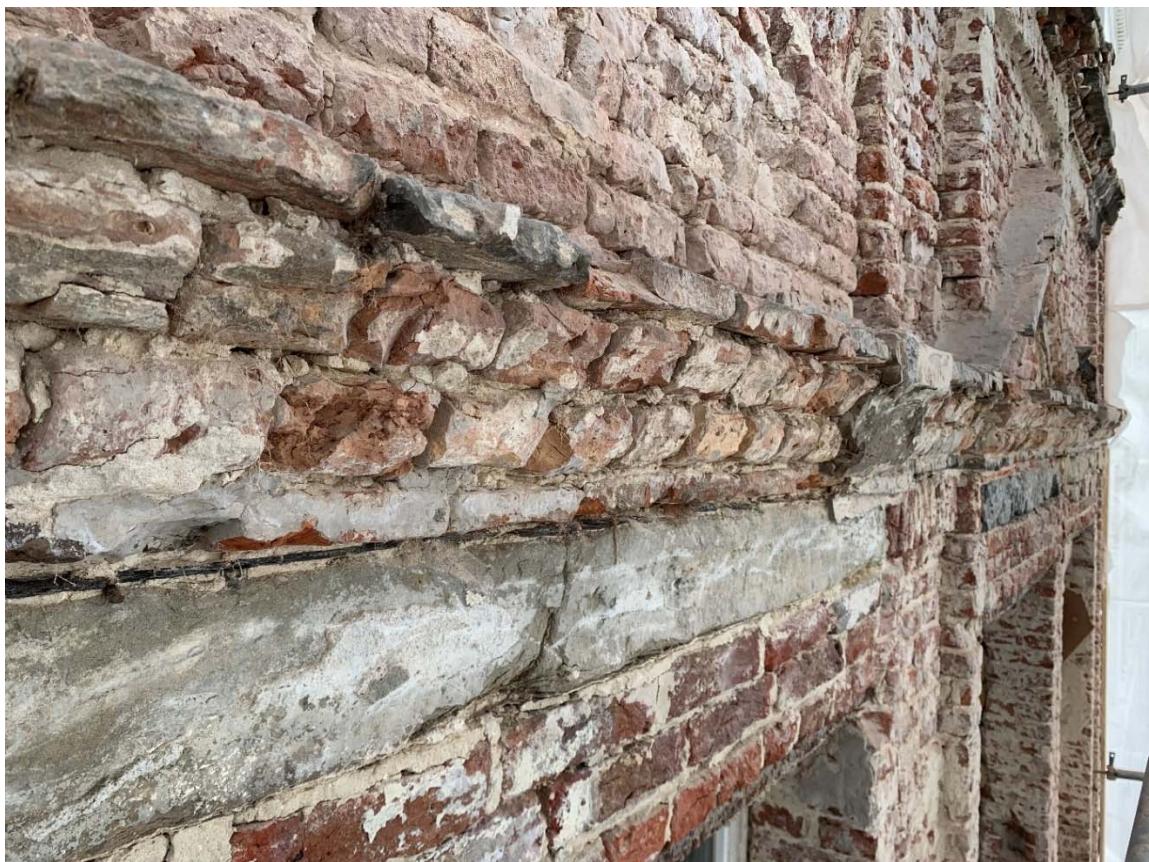
Fig. 26 : corniche du deuxième étage servant de base au fronton (à droite). Photo : S. Modrie, 2022 (BR639\_20220923\_071\_SMo). © urban.brussels-ULiège.
