Réhabilitation du **pont barrage** de **Montignies Saint-Christophe**

Une réelle complicité entre l'ingénierie et la conservation des monuments

QUAND L'INGÉNIERIE VIENT AU SECOURS DES MONUMENTS...

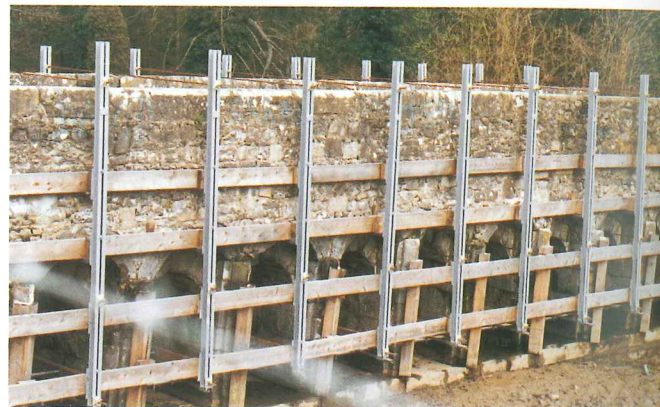
¹
Pont barrage de Montignies Saint-Christophe : pose des carcans avant les travaux.

La photo n°1 montre le pont-barrage de Montignies Saint-Christophe avant les travaux.

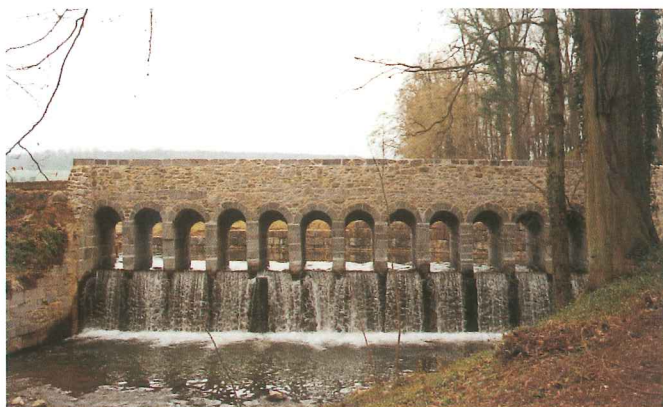
La figure n°5 montre un exemple d'une partie de cette étude. Pour trois voûtes, les valeurs des contraintes dans la structure apparaissent suivant une gradation colorée, et une visualisation exagérée rend perceptible les déformations. On peut remarquer que, dans tous les cas de sollicitations étudiés, les contraintes dans la structure en place ne dépasse pas les $3,58 \text{ kg/cm}^3$, ce qui est admissible pour les joints de mortier à la chaux naturelle. La photo n° 6 montre le résultat final du pont restauré. ■
