Douzième édition des Journées scientifiques
du Regroupement francophone pour la recherche et la formation sur le béton
(RF)²B

HISTOIRE DES OUVRAGES RELIGIEUX EN BETON EN PROVINCE DE LIEGE : ETAT DES LIEUX ET PATHOLOGIES

Cet article s'intéresse à une église de Liège, en particulier : l'église Saint-Vincent, située à l'entrée de la ville. Construite en vingt mois à peine, de 1928 à 1930, cet édifice monumental montre actuellement des épaufrures, des fissures et des traces d'humidité. L'inspection visuelle, ainsi que les essais en laboratoire et l'examen au radar qui ont suivi, ont permis d'émettre des hypothèses quant aux dégradations qui affectent cet édifice à la qualité architecturale reconnue.

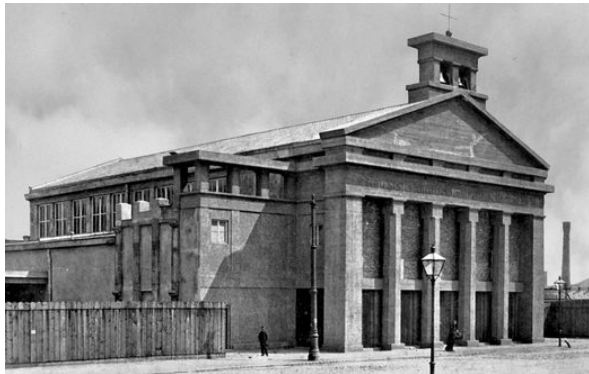
construction. Outre son avantage économique, ses capacités résistantes et son relativement bon comportement au feu, le béton, puisqu'il est coulé, offre une grande capacité de mise en forme. Cette liberté de formes aurait poussé Jozef Plečnik, architecte slovène (Krečič, 1992) ayant, avec Olbrich, Hoffmann ou encore Loos, contribué au renom de l'architecture moderne, à choisir le béton pour son projet d'église à Vienne. L'église du Saint-Esprit, construite de 1910 à 1913, est la première église en béton d'Europe (Kind-Barkauskas et al., 2006). Sa façade, aux allures classiques, cache un intérieur moderne et une crypte où les piliers octogonaux terminés par des chapiteaux en champignons rappellent la forme des structures en bois (Krečič, 1992) (Fig. 2 et 3).

Figure 2. Eglise du Saint Esprit, Vienne, vue générale (www.plecnik.net)

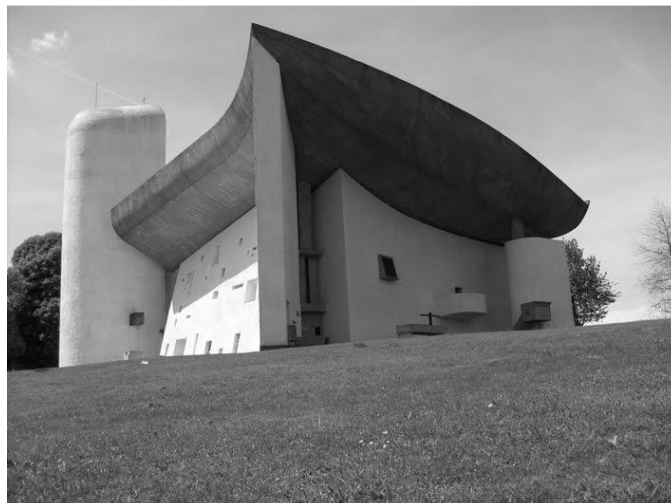
Les exemples de formes libres réalisées plus tard, grâce au béton, ne manquent pas. Au début des années 1950, Le Corbusier conçoit une toiture courbe, reposant sur des parois légèrement inclinées vers l'intérieur, pour la chapelle Notre-Dame du Haut de Ronchamp (France) (Fig. 4). À San Francisco (USA), ce sont des paraboloïdes hyperboliques qui ont permis à l'ingénieur-architecte Pier Luigi Nervi, aidé par l'architecte Pietro Belluschi, de former la croix grecque tridimensionnelle qui couvre la cathédrale *St-Mary of the Assumption*, construite de 1965 à 1970 (Togerson, 2007).

Figure 4. Chapelle Notre-Dame-du-Haut, Ronchamp (www.photos.igougo.com)

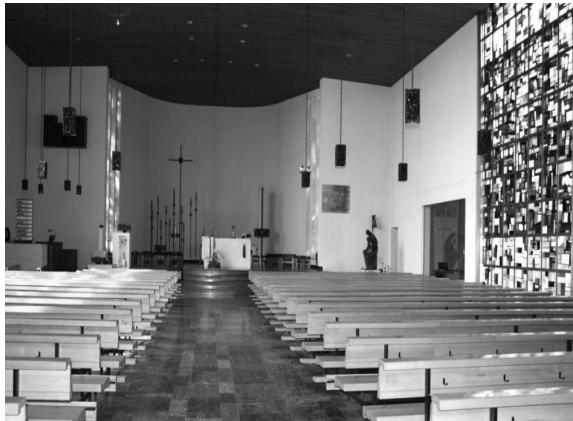
Figure 6. Église Sainte-Julienne, Liège, vue de la nef vers le chœur.

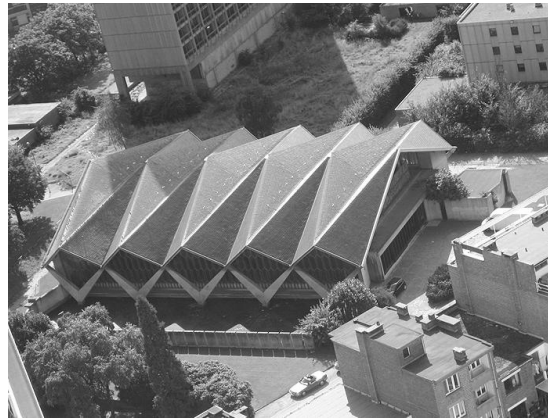
Figure 7. Église Saints-Pierre-et-Paul, Liège, vue générale (www.homme-et-ville.net)

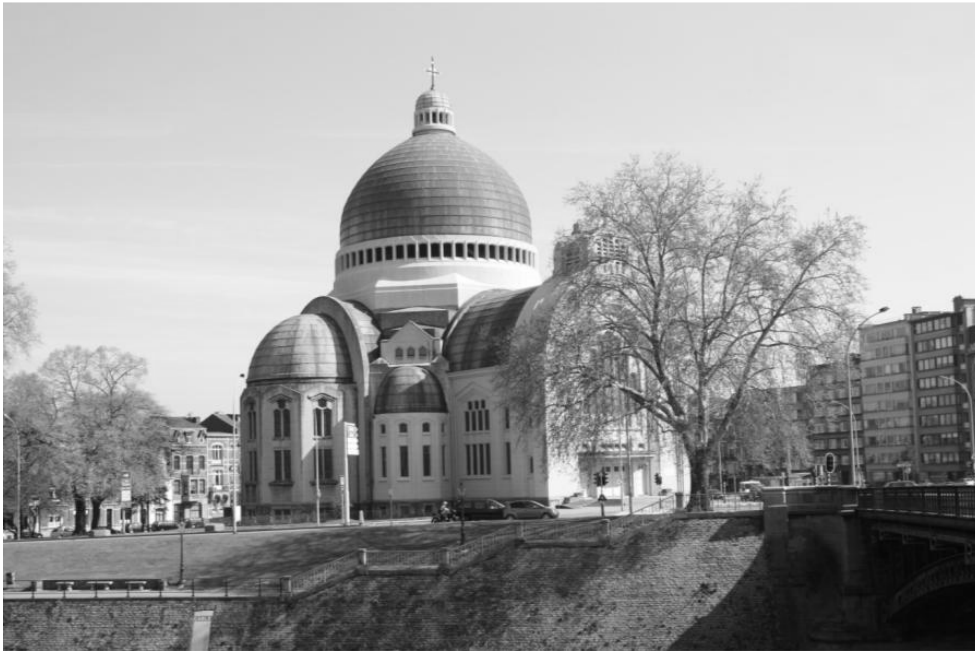
L'église Saint-Vincent (Fig. 8) est le premier bâtiment religieux imaginé par Robert Toussaint, alors jeune architecte (Gillard, 2010). Elle constitue un témoin important, d'un point de vue historique comme d'un point de vue technique. La construction de cette église, effectuée en moins de vingt mois, marque en effet l'évolution d'un quartier de Liège : elle remplace un plus petit édifice, qui ne pouvait contenir les fidèles provenant d'un quartier en pleine expansion depuis l'exposition universelle organisée à Liège en 1905 et pour laquelle le pont de Fragnée et le pont Mativa ont été construits.

Ses parois contiennent par ailleurs un matériau particulier : la Pierre armée Pauchot. Ce matériau doit son nom à l'entreprise qui a réalisé les travaux de gros-œuvre de l'église (Gillard et al., 2010). L'entreprise familiale des frères Pauchot, initialement basée à Paris, dès 1919, s'est également installée à Bruxelles, puis a dû cesser ses activités au début des années 1930, suite à la crise économique. On trouve actuellement très peu de traces de ses réalisations.

Figure 8. Église Saint-Vincent, Liège (vue générale depuis le monument Gramme).

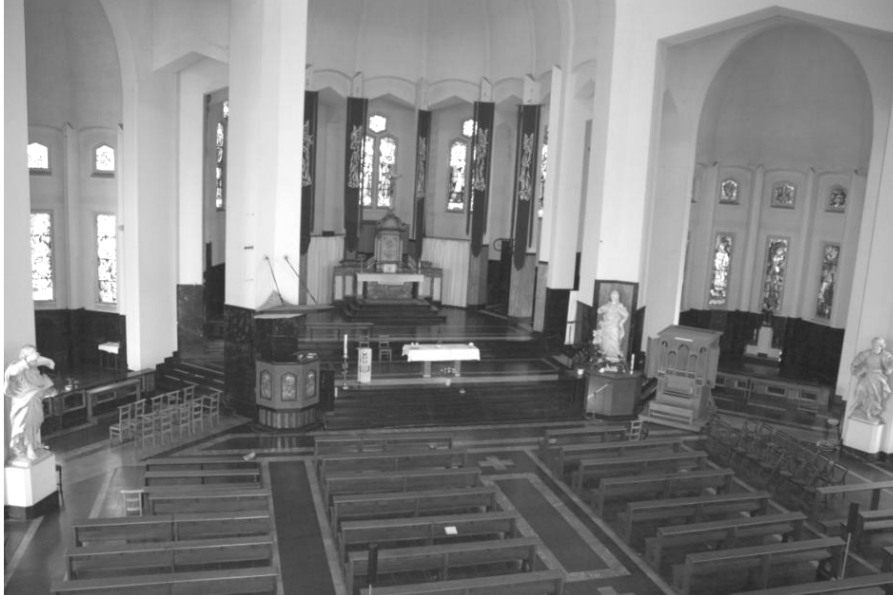
Figure 10. Église Saint-Vincent, chœur et absidioles voisines, avec une partie de la rotonde, vus depuis la galerie supérieure.

La plus grande des absides, au nord, abrite le chœur (Fig. 10). L'architecte a fait en sorte que toute l'église soit accessible : une cage d'escalier dessert le bâtiment, du sous-sol jusqu'au-dessus de la nef; un escalier permet d'atteindre la galerie extérieure, située sous la coupole centrale; de là une rampe, longeant la coupole centrale intérieure, se termine par un escalier en colimaçon conduisant au lanternon supérieur.

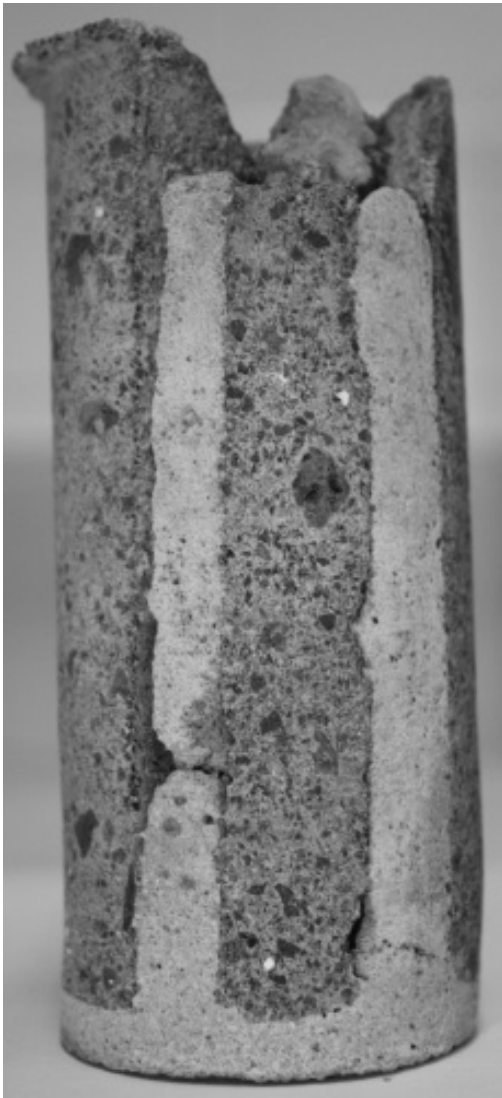
Figure 12. Échantillon en béton constituant la paroi intérieure des murs de façade, prélevé en mai 2010 à Saint-Vincent.

- une paroi (apparemment faite de blocs) en béton, épaisse de 11 cm (Fig. 12);
- un vide de 13,5 cm d'épaisseur environ;

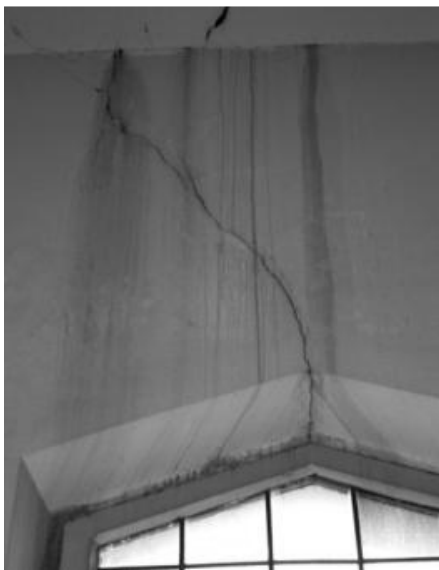
Fig. 15. Fissure en partie haute de la grande baie éclairant la galerie, en façade est de l'église Saint-Vincent.

- des fissures apparaissent, sans orientation particulière, en façade (Fig. 15). Elles proviennent probablement de variations hygrothermiques.
- des fissures obliques sont présentes sur des poutres reliant des piliers de la rotonde à des piliers des absidioles.
- des fissures verticales sont nées sur certains piliers des absidioles, en face avant et en face latérale de ces piliers (Fig. 16).

Dans tous les cas, la pose de témoins de plâtre permettrait de repérer un mouvement des fissures. Elle sera suivie, si nécessaire, de la pose de capteurs qui, enregistrant le mouvement des lèvres des fissures, fournira l'évolution de ce mouvement au cours du temps.

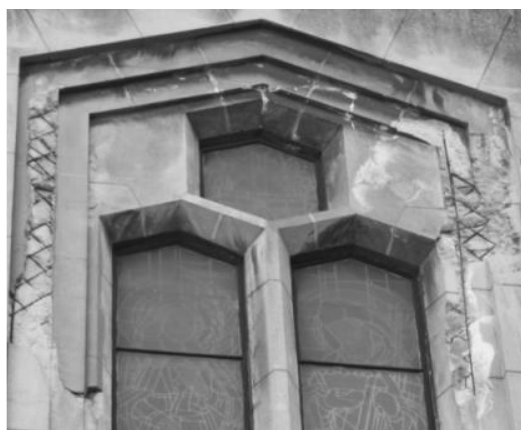
Fig. 17. Épaufrures autour de la baie nord-ouest du chœur de l'église Saint-Vincent.

Par ailleurs, des épaufrures ont été repérées en façade, au niveau des baies particulièrement (Fig. 17). À ce niveau, l'enrobage des armatures est parfois très mince. Deux autres épaufrures sont visibles, dans la cage d'escalier et sous la coupole centrale. Entre les voûtes couvrant la nef et dans le lanternon, des armatures corrodées affleurent le béton.

Les essais chimiques réalisés sur les échantillons de Pierre armée Pauchot ont révélé une très faible concentration en chlorures, éliminant le risque de corrosion par attaque des chlorures pour ces échantillons et privilégiant l'hypothèse d'une corrosion par carbonatation (d'autant plus probable que la porosité de la Pierre armée Pauchot est importante et que l'environnement urbain dans lequel se situe l'église est pollué).

Une campagne d'essais plus précise serait dès lors nécessaire pour déterminer l'origine de la corrosion provoquant les épaufrures. Elle devrait rendre compte des conditions différentes auxquelles la Pierre armée Pauchot est soumise, en fonction de son emplacement.

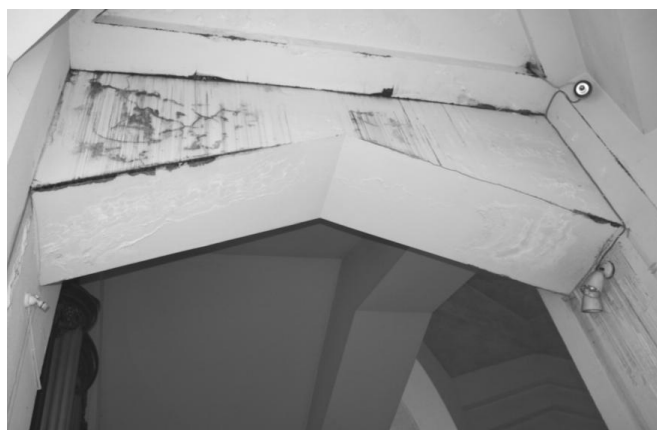
Fig. 18. Traces de rouille et d'humidité sur une poutre reliant un pilier de l'absidiole sud-ouest à un pilier entourant la rotonde, église Saint-Vincent.

Les carottes prélevées ont cependant montré des réactions différentes suite à l'aspersion de phénolphtaléine. À l'intérieur de l'église, au niveau de la galerie, des traces d'humidité ont été remarquées, au sol et au plafond. Par endroit, des coulées de couleur rouille salissent les murs ou les piliers (Fig. 18). Les traces d'humidité, comme les coulées, proviennent probablement d'une étanchéité défectueuse en toiture.

Les dégradations observées à l'église Saint-Vincent de Liège sont nombreuses, mais ne semblent pas mettre en péril la sécurité des fidèles ou des passants. Elles requièrent cependant, assez rapidement, des examens plus précis, nécessaires à l'identification de l'origine exacte des dégâts. Une attention particulière devrait être portée à la présence d'eau et d'humidité, source d'inconfort, mais aussi de dégradations par corrosion.
