# ECHECS DES PROTHÈSES DENTAIRES ET IMPLANTAIRES EN ZIRCONNE : le point sur les facteurs de risque

**FAILURE OF ZIRCONIA-BASED PROSTHESES ON NATURAL TEETH  
AND IMPLANTS : FOCUS ON RISK FACTORS**

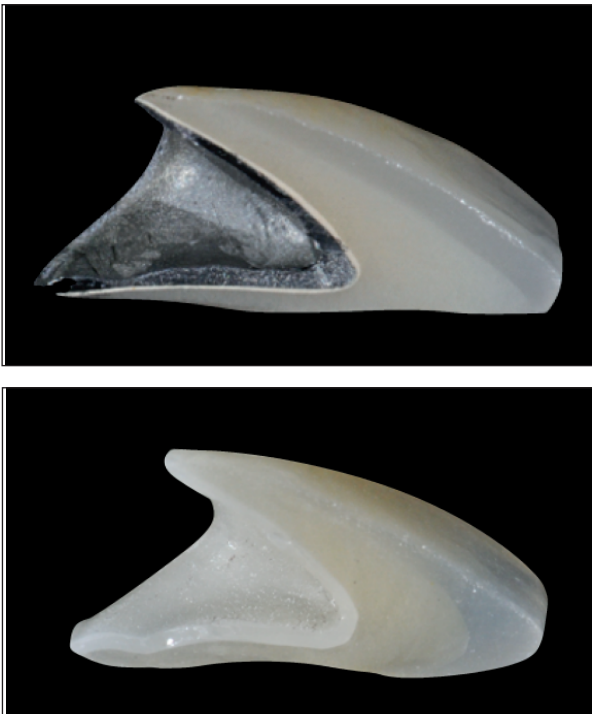
Figure 1. Sections au travers d'une couronne à infrastructure en métal et d'une couronne à infrastructure en zircone, recouvertes par une couche de céramique d'émailage.

remplacées par des infrastructures en céramique qui sont plus esthétiques, plus biocompatibles, mais moins performantes sur le plan mécanique, et qui sont donc réservées à des prothèses de petite portée (maximum 3 éléments en fonction de la nature de la céramique) (fig. 1). Au début des années 2000, grâce à l'avènement des procédés de conception et de fabrication assistée par ordinateur (CFAO), la zircone a fait son apparition sur le marché de la prothèse dentaire et implantaire. En raison de ses excellentes propriétés mécaniques, les fabricants l'ont commercialisée comme le «métal blanc», notamment pour réaliser des prothèses destinées à remplacer une arcade dentaire complète (fig. 2). Les prothèses en zircone émaillée ont connu un succès important, mais malheureusement les études cliniques ont mis en évidence des taux d'échec importants liés à la fracture cohésive de la céramique d'émaillage (écaillage ou «chipping»), qui constitue la première cause d'échec et le maillon faible de ces restaurations (fig. 3). En effet, les taux de chipping rapportés dans la littérature tournent autour de 13%, alors que ceux de la

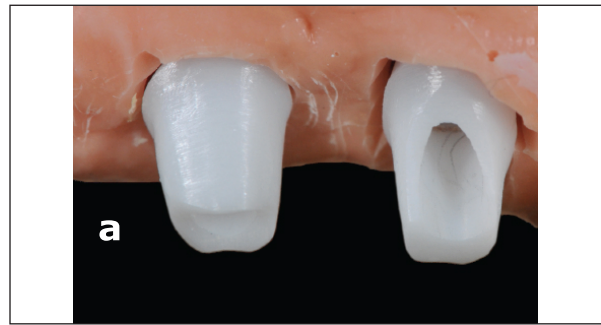
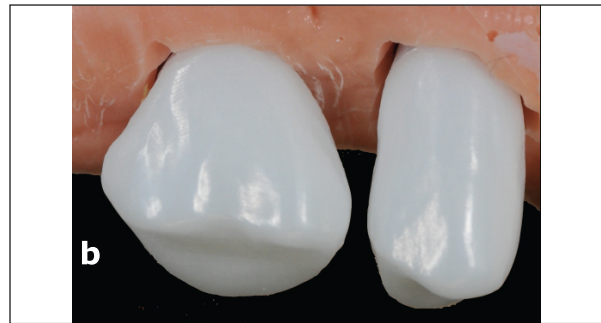
Figure 2. Deux bridges transmandibulaires sur des implants et deux couronnes scellées sur dents naturelles : a) infrastructures en zircone avant émailage; b) restaurations finales.

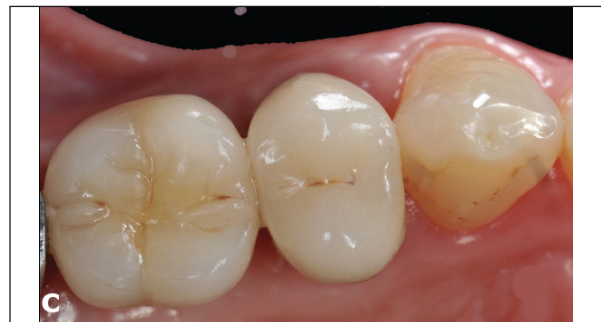
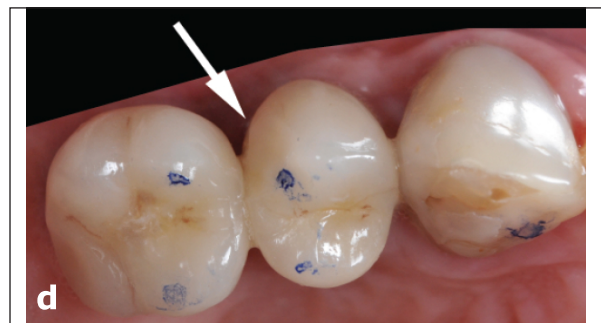
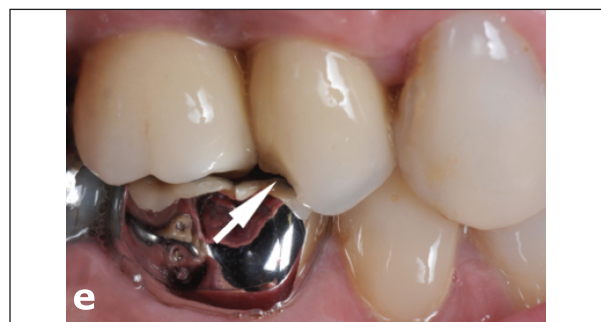
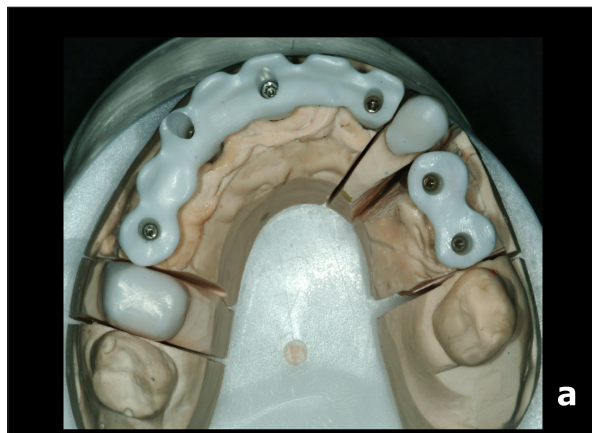
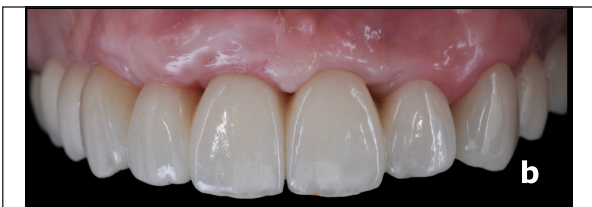
Figure 3. Cas clinique : couronnes en zircone collées sur des piliers en zircone transmandibulaires sur des implants : a) piliers en zircone (pièces intermédiaires entre les implants et les couronnes); b) infrastructures en zircone des couronnes; c) restaurations finales après collage; d) et e) chipping de la cuspidé vestibulaire de la prémolaire, 3 mois après placement;

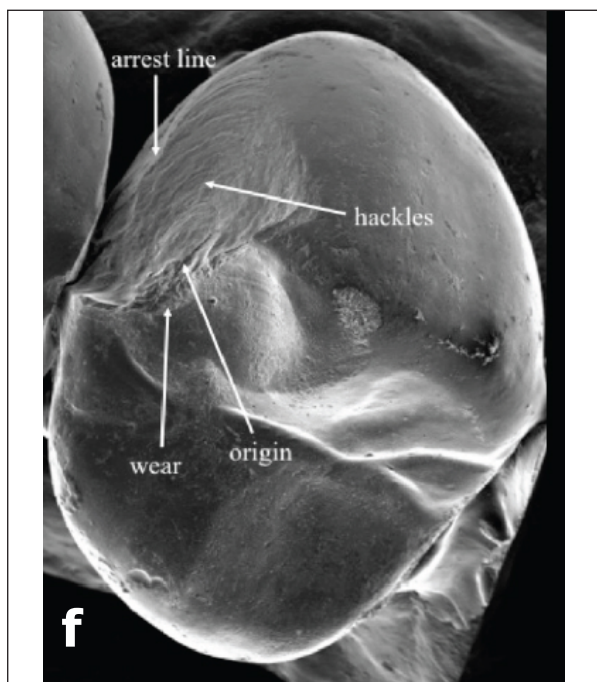
Figure 3. Cas clinique : couronnes en zircone collées sur des piliers en zircone transvisés sur des implants : f) analyse fractographique de l'image en microscopie électronique à balayage de la réplique en résine époxy.

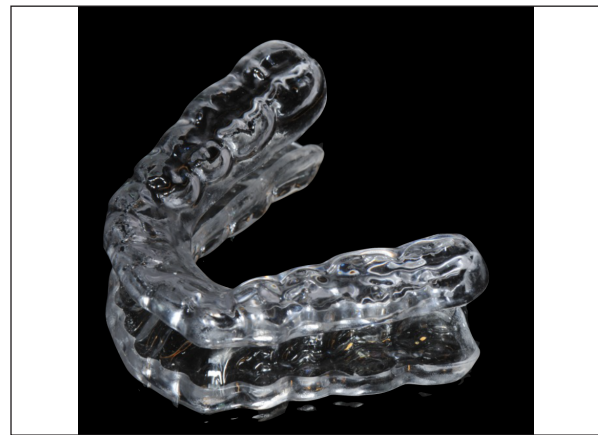
Figure 7. Gouttière occlusale de protection nocturne en résine.

la présence de parafonctions occlusales ( $p = 0,018$ ), et la présence d'implants comme support des restaurations ( $p = 0,026$ ). Les résultats ont donc mis en évidence l'importance des contraintes externes dans les problèmes de fracture, ainsi que la nécessité de réaliser une gouttière de protection chez les patients présentant des parafonctions occlusales.
